# Asbestinventarisatetest

Bleekstraat 11/604, 2800 Mechelen

Attestnummer : 20250906-000016.000

Uitgegeven op : 06.09.2025

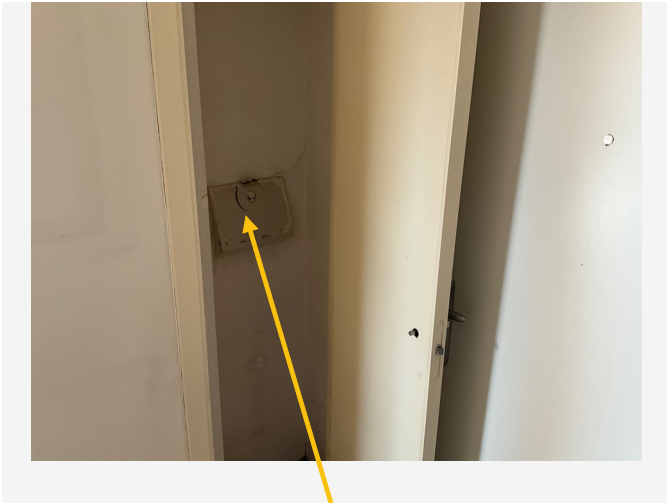
**Reden:** Slotvaste toegangspoort, -deur of -luik

**Uitleg van de asbestdeskundige:** In een berging in het appartement werd een verzegelde koker vastgesteld. Het is niet mogelijk vast te stellen of uit te sluiten dat er asbestverdachte materialen in aanwezig zijn. (zonder destructief onderzoek)

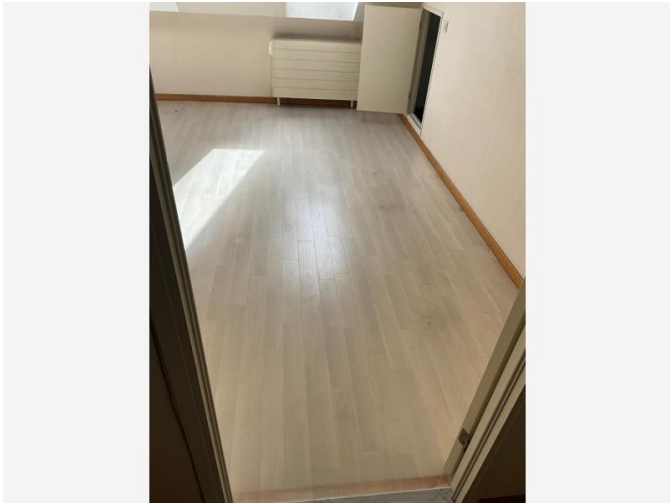
Volgens expertise kunnen we deze vinyl als niet asbest verdacht beschouwen (soepel en flexibel van structuur.) Het is niet gekend wat eronder bevindt extra controle aangewezen bij vloer werken.

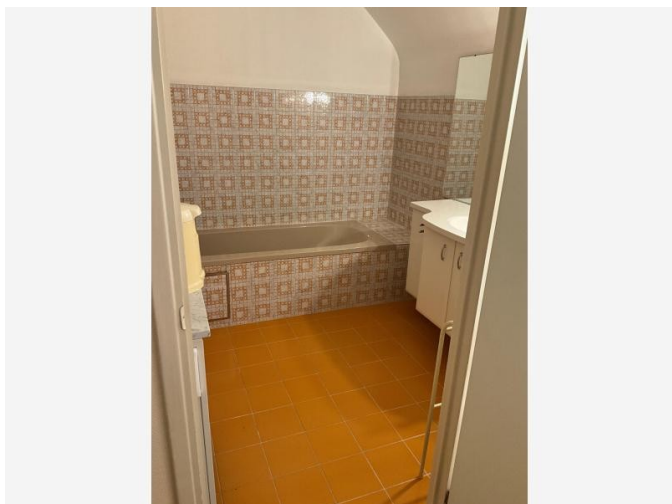
In het inspectieprotocol is een monsternamen van tegellijm verplicht om dit te identificeren als niet-asbesthoudend. Er waren geen facturen ter beschikking die bevestigen dat de tegels na 2001 waren geplaatst. Er waren geen bestaande beschadigingen aan de wand en of vloertegels om de lijm voldoende te kunnen inspecteren. Om dit af te toetsen is het aangewezen om bij eventuele renovatiewerken aan de tegels verder onderzoek/staalname te laten uitvoeren ter controle.

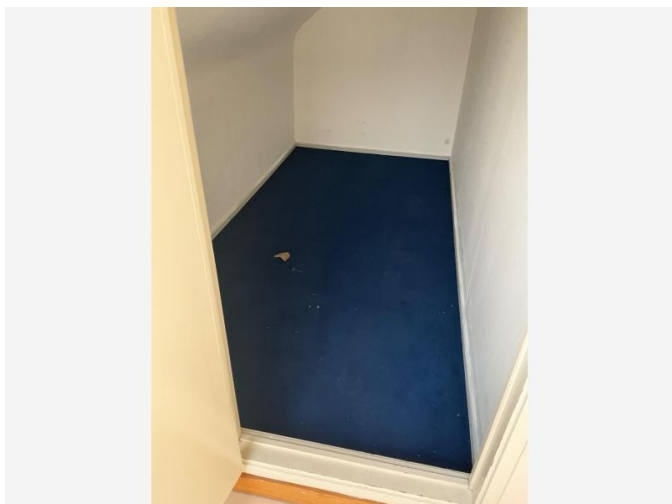
In de lage berging op de duplexverdieping is een tapis plein aanwezig. Onderliggende vloerlagen kunnen niet vastgesteld worden zonder destructieve handelingen. Bij renovatie aan vloeren een extra controle uitvoeren aangewezen.

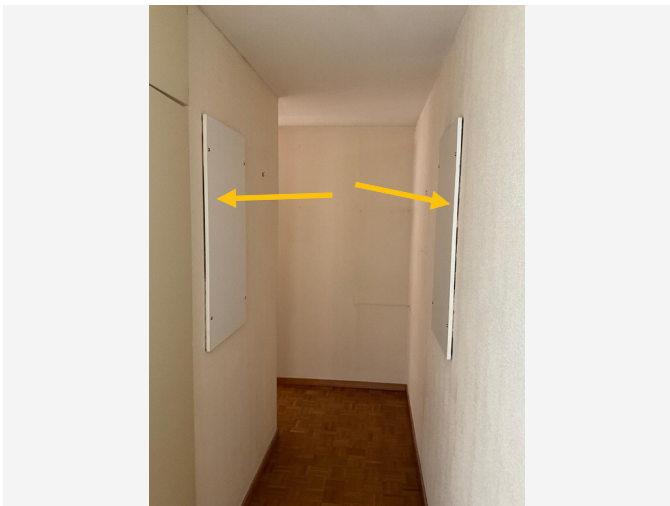
Op de duplexverdieping zijn aan weerszijden 2 platen gemonteerd. Het is niet duidelijk of er asbestverdachte materialen aanwezig zijn achter deze valse wanden, het is aangewezen om bijkomend onderzoek uit te voeren bij werken. Op de aangeleverde plannen zijn ruimten zichtbaar die tijdens het plaatsbezoek niet vastgesteld werden.

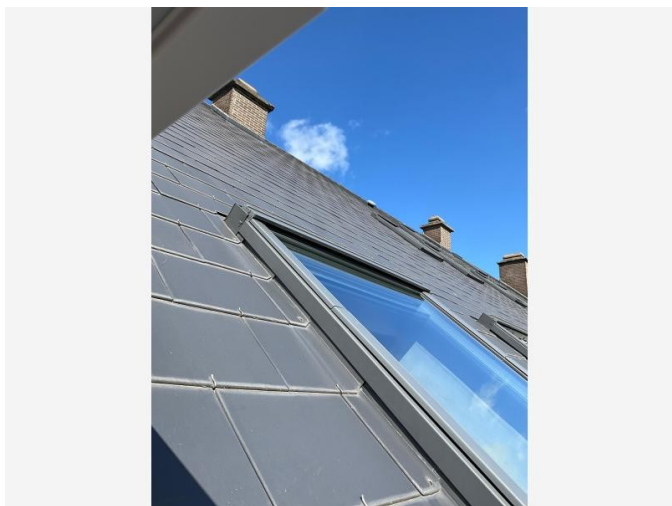
De leien grenzen aan het inspectiegebied.

De leien behoren tot de gemeenschappelijke delen. Deze zullen beschreven/onderzocht worden in het attest van GD. Meld schade aan de gebouwbeheerder.

Reinigen/afschuren/ontmossen leien (leien mogen op geen enkele manier gereinigd of afgeschuurd worden. Totaalverbod sinds 27 april 2019)

Sinds 27 april 2019 is het verboden om zonnepanelen, een overzet dak of andere constructies (zoals reclamepanelen) te plaatsen op asbestcementen dak- of gevelbekleding.

Herstelwerkzaamheden zoals verwijderen of deels afgebroken leien vervangen kan aanleiding geven tot blootstelling, gebruik persoonlijke beschermingsmiddelen tijdens deze werken. (mondmasker ffp3, handschoenen, tyvec).

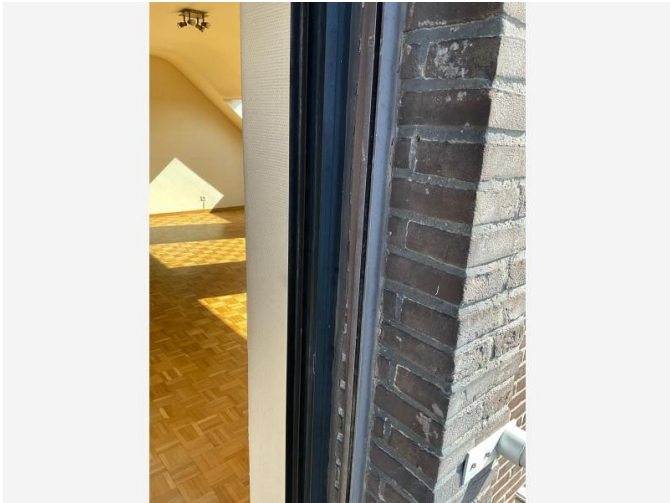
De gebruikte siliconen kit is niet asbestverdacht

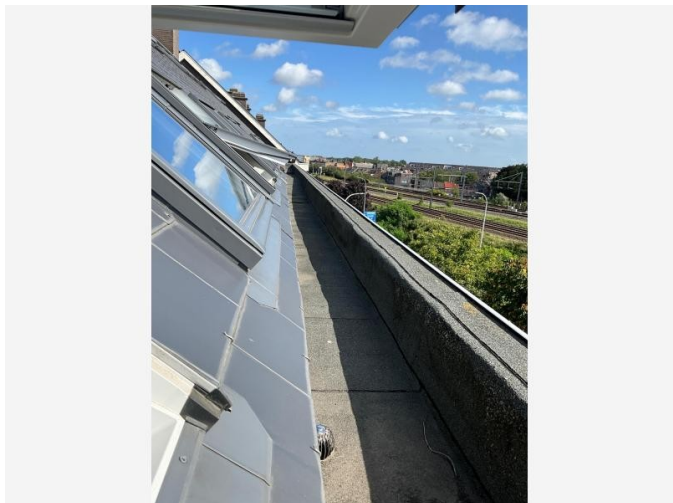
## Fiche 8: Roofing dakgoot behoort tot de gemeenschappelijke delen

Volgens het inspectieprotocol is een monsternamen van roofing verplicht om dit te identificeren als niet-asbesthoudend.

Roofing van een appartementsgebouw of garages in serie behoort tot de gemeenschappelijke delen.

De dakbedekking (roofing) zal gecontroleerd en beschreven worden in het asbestattest van de GD.

Bij werken of schade melden bij de gebouwbeheerder.

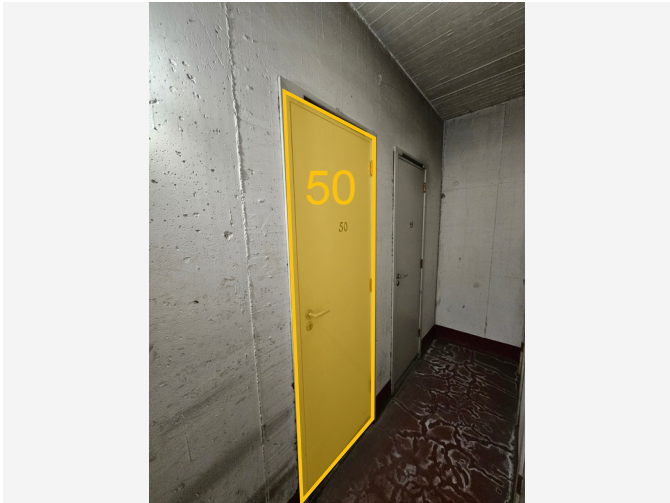
Geen verdachte materialen aanwezig in kelderberging met nummer 50 dat bij de inspectielocatie hoort. (beton wanden/plafond)

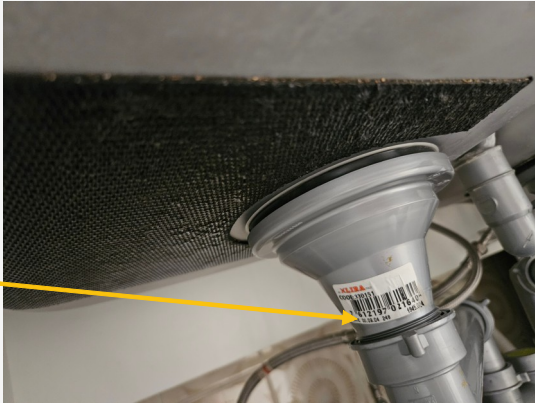
De keuken is van een recent bouwjaar, de ontdreuningsplaat spoelbak keuken werd gecontroleerd en is niet verdacht

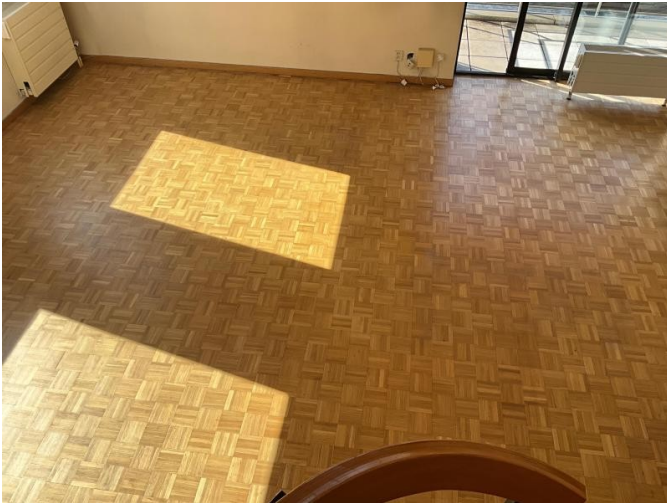
In het verleden werd vaak asbesthoudende zwarte lijm gebruikt voor het vastlijmen van parkettegels/vloer .  
Er waren geen losliggende parketplankjes of beschadigingen.  
Bij renovatie extra controle uit te voeren.

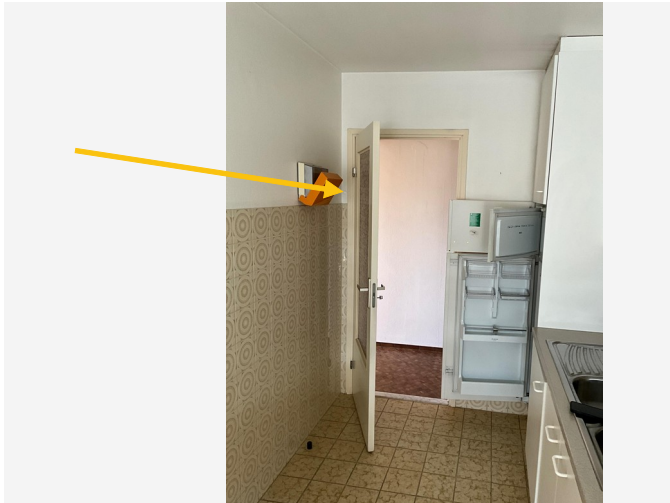
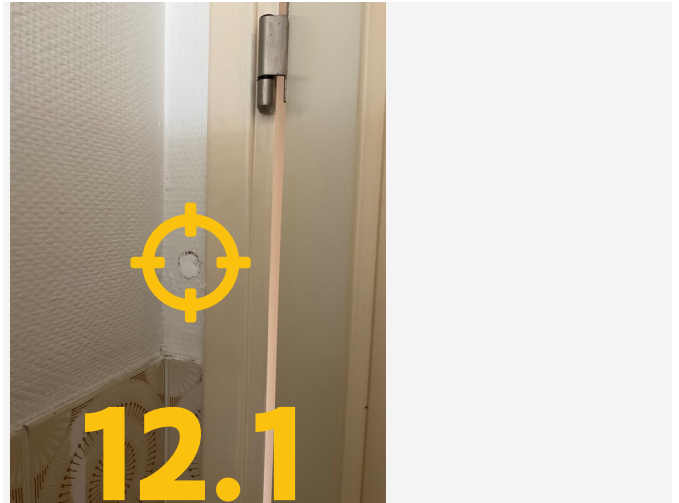
## Fiche 12: Muurpleister

Geen asbest

| # | Type | Referentie | Resultaat |
|---|---|---|---|
| 12.1 | Mengmonster | 1 | Geen asbest |

| Opmerking | <p>Volgens het inspectieprotocol is een monstername van het pleisterwerk verplicht om dit te identificeren als niet-asbesthoudend.</p> <p>Locatie staalnames: individuele ruimte: woonkamer + lage berging (duplexverdiep) / natte ruimte: keuken/ stookplaats: niet aanwezig / traphal: (wenteltrap in woonkamer)</p> <p>De vermelde oppervlaktes en volumes betreffen een beredeneerde schatting. Er worden geen rechten verleend aan deze oppervlaktes/volumes. De dikte is een schatting die voorkomt uit de monsterplaatsen en is daarom niet altijd representatief.</p> |

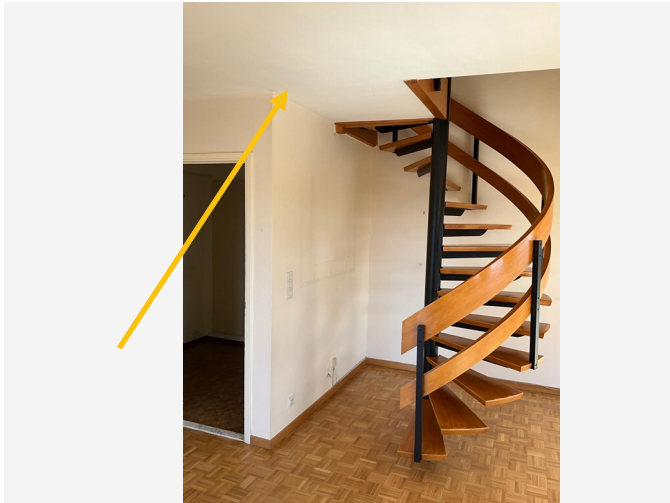
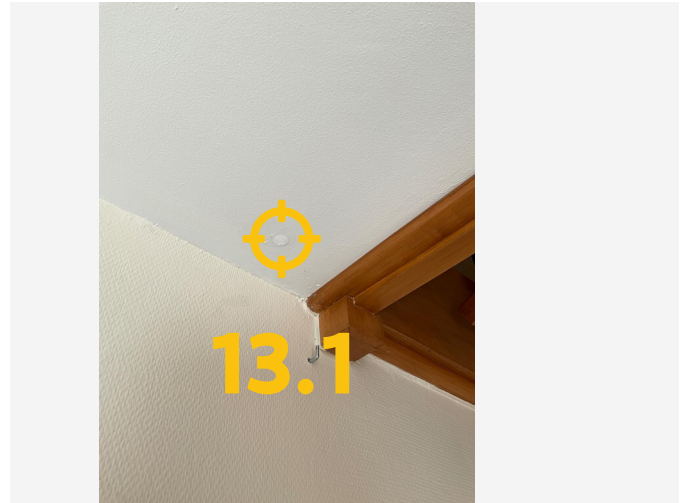
## Fiche 13: Plafondpleister

Geen asbest

| # | Type | Referentie | Resultaat |
|---|---|---|---|
| 13.1 | Mengmonster | 2 | Geen asbest |

| Opmerking | <p>Volgens het inspectieprotocol is een monstername van het pleisterwerk verplicht om dit te identificeren als niet-asbesthoudend.</p> <p>Locatie staalnames: individuele ruimte: berging / natte ruimte: badkamer op duplexverdiep/ stookplaats: niet aanwezig / traphal: bij de wenteltrap op de eerste verdieping van het duplexapp.</p> <p>De vermelde oppervlaktes en volumes betreffen een beredeneerde schatting. Er worden geen rechten verleend aan deze oppervlaktes/volumes. De dikte is een schatting die voorkomt uit de monsterplaatsen en is daarom niet altijd representatief.</p> |
