# Asbestinventarisatetest

Bleekstraat 11, 2800 Mechelen  
Gemeenschappelijke delen

Attestnummer : 20240213-000260.000

**Niet-asbestveilig**

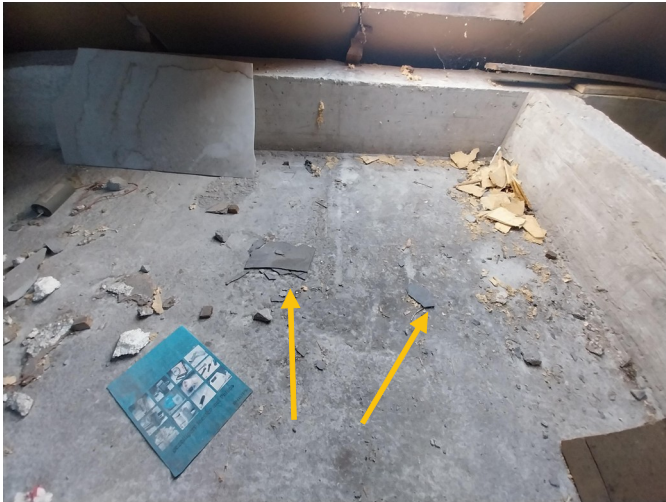
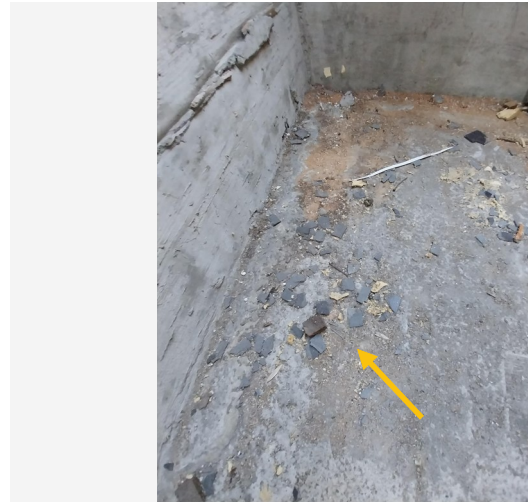
## Fiche 1: restanten van AC-leien op de zolder. thv lift 3-4.

Asbestmateriaal - afvalstof

Het is aan te raden het dakverdiep te screenen/in kaart te brengen op restanten en stof na afbraak van vorig dak.

| # | Type | Referentie | Resultaat |
|---|---|---|---|
| 1.1 | Mengmonster | 2400481-002 | Chrysotiel |

| Opmerking | <p>Er werden diverse stukken leien gevonden op de betonvloer onder het dakraam.</p> <p>te bereiken via de liftmachinekamer 3-4.</p> <p>Mogelijks nog op meerdere plaatsen op de zolder terug te vinden, in hoofdzaak aan de dakramen.</p> |

**Dringend verwijderen**

- Verwijder het asbestafval.
- Baken de gecontamineerde zone verder af met kleefmonsters.

- Eenvoudige handelingen: mag via doe-het-zelf of door werknemer(s) met opleidingsattest eenvoudige handelingen  
Stukken te verwijderen en te stofzuigen met gepaste stofzuiger.

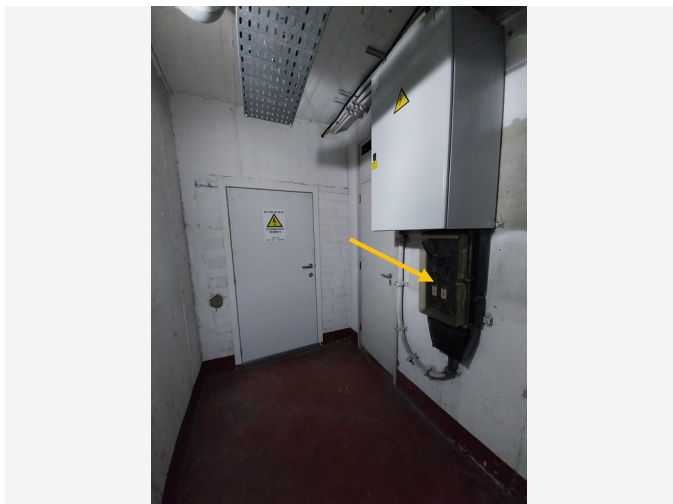
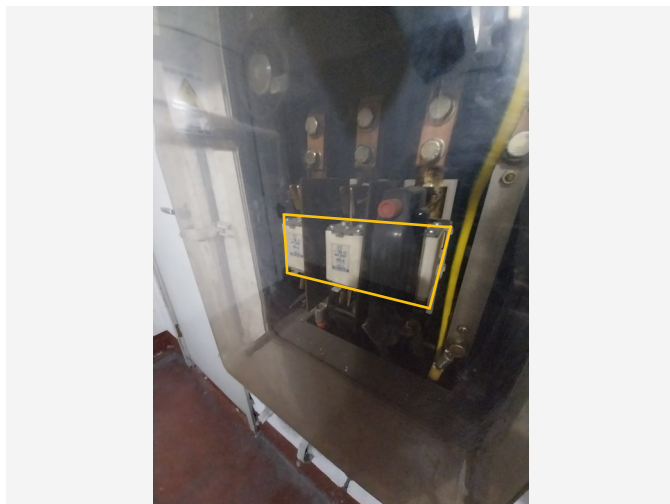
| Eindbeoordeling materiaalrisico | Zeer laag materiaalrisico en/of zeer lage kans op vezelvrijgave |

| Asbestconcentratie | Hoog ( $\geq 50\%$ ) |

| Beschrijving | Meszekeringen. |

Verwijderen

- Verwijder dit asbestmateriaal zo snel mogelijk. Volg de toestand goed op.

- Eenvoudige handelingen: mag via doe-het-zelf of door werknemer(s) met opleidingsattest eenvoudige handelingen  
Vervangen door nutsmaatschappij.

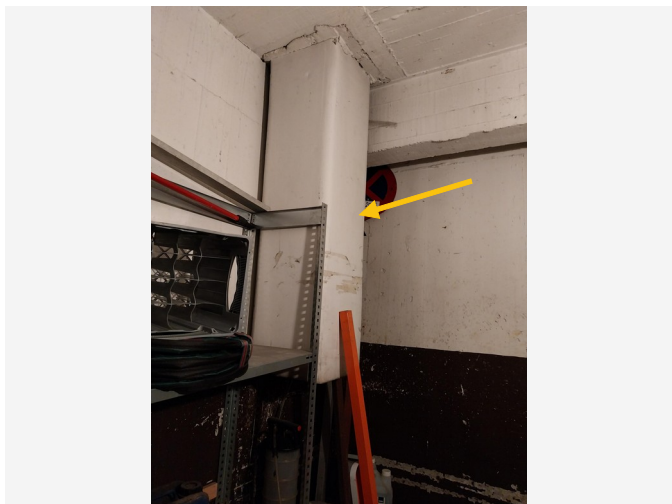
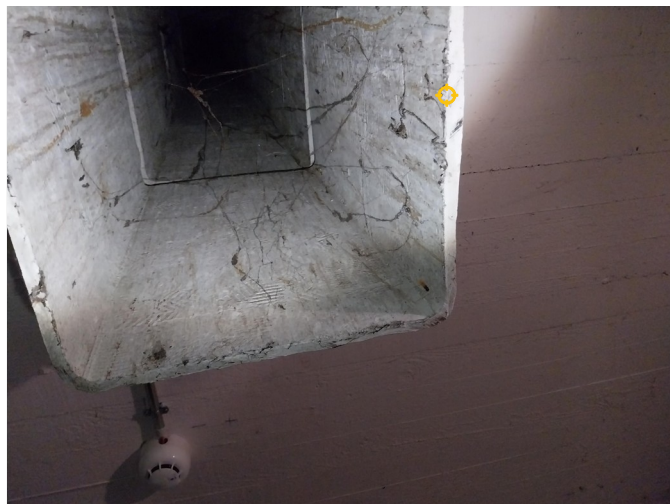
| Eindbeoordeling materiaalrisico | Zeer laag materiaalrisico en/of zeer lage kans op vezelvrijgave |
| Opmerking | Luiken reeds dichtgemaakt, in privé lokalen.<br>Mogelijks ook AC-materiaal in de luiken. |

| # | Type | Referentie | Resultaat |
|---|---|---|---|
| 3.1 | Puntmonster | 2400481-001 | Chrysotiel |

| Beschrijving | Afvalkokers, verticaal. kelder. |

Zorgvuldig beheren

- Zorg voor een veilig beheer. Vermijd het beschadigen van het asbestmateriaal. Controleer de toestand jaarlijks op wijzigingen.

- Eenvoudige handelingen: enkel door erkend asbestverwijderaar  
Gezien de hoeveelheid en het ingegoten karakter is een erkend verwijderaar aangewezen.

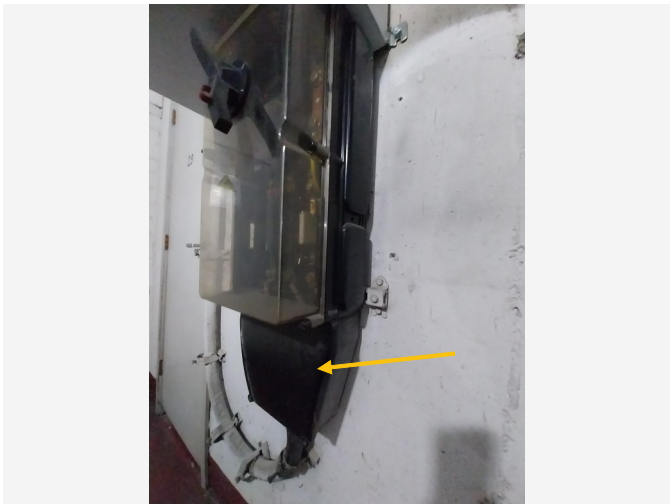
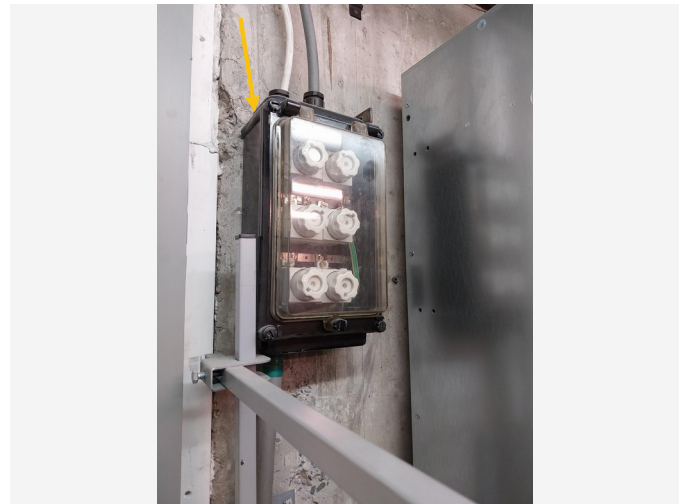
| Eindbeoordeling materiaalrisico | Zeer laag materiaalrisico en/of zeer lage kans op vezelvrijgave |

| Beschrijving | Bakeliet toepassingen electriciteit. |
| Asbestmateriaal | Plaat, paneel, tablet - Type Bakeliet |

Zorgvuldig beheren

- Zorg voor een veilig beheer. Vermijd het beschadigen van het asbestmateriaal. Controleer de toestand jaarlijks op wijzigingen.

- Eenvoudige handelingen: mag via doe-het-zelf of door werknemer(s) met opleidingsattest eenvoudige handelingen  
Door vakman.

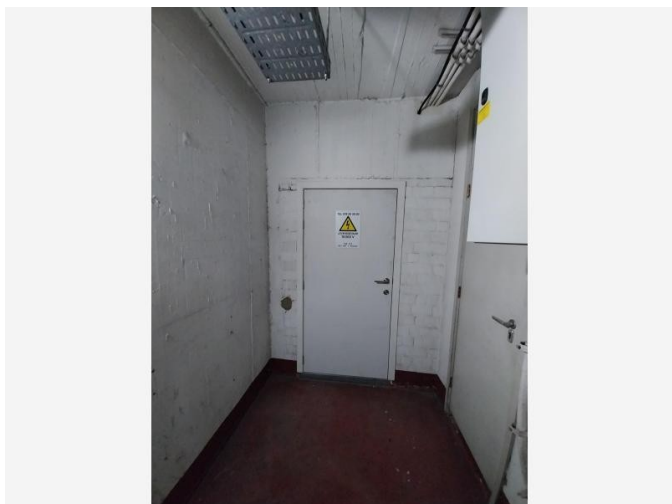
**Reden:** Slotvaste toegangspoort, -deur of -luik

**Uitleg van de asbestdeskundige:** HS-cabine niet toegankelijk.

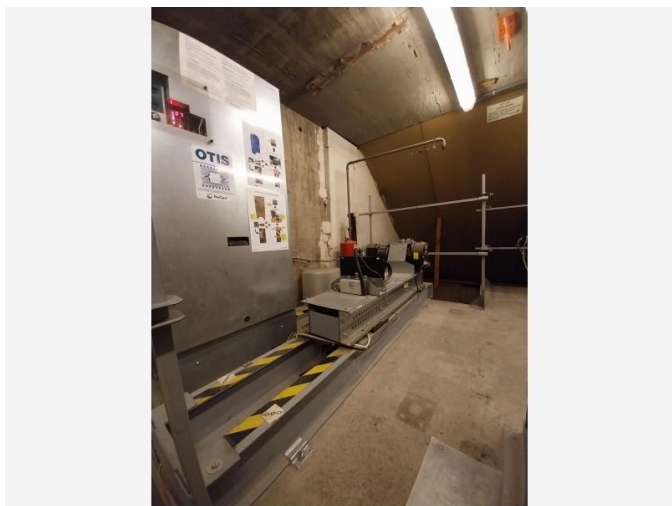
Gemoderniseerde liften.

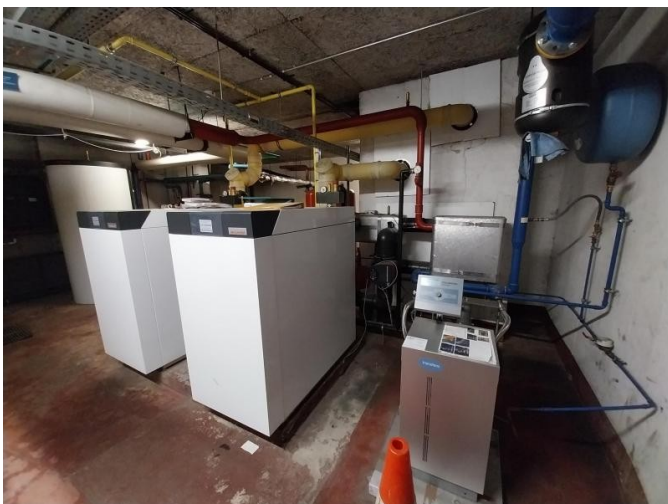
In de centrale Stookplaats werden geen asbestaverdachte toepassingen aangetroffen.

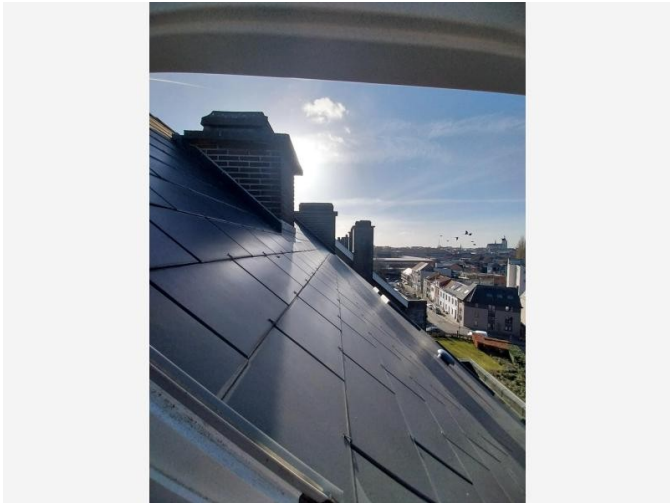
Alle daken werden in 2019 gerenoveerd.

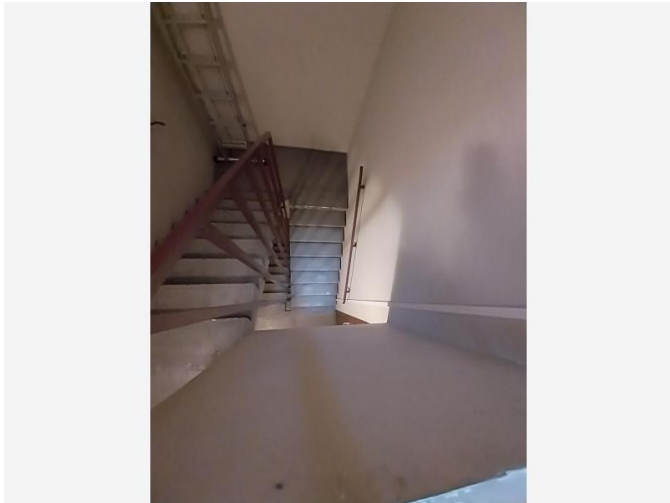
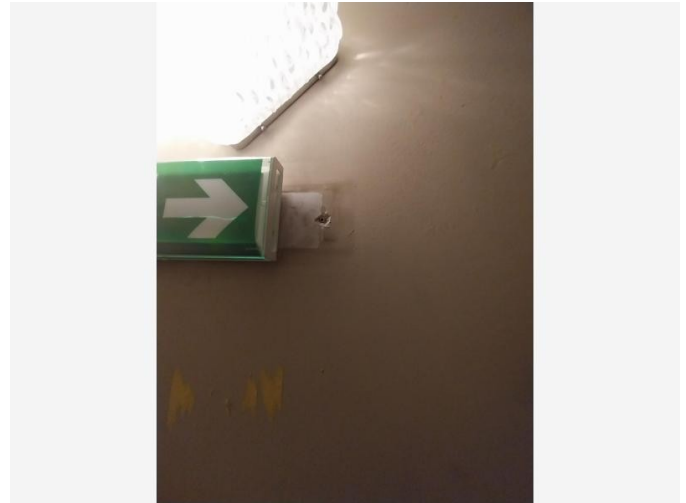
## Fiche 9: pleisterwerk

Geen asbest

| # | Type | Referentie | Resultaat |
|---|---|---|---|
| 9.1 | Mengmonster | 2400481-003 | Geen asbest |
| 9.2 | Mengmonster | 2400481-005 | Geen asbest |

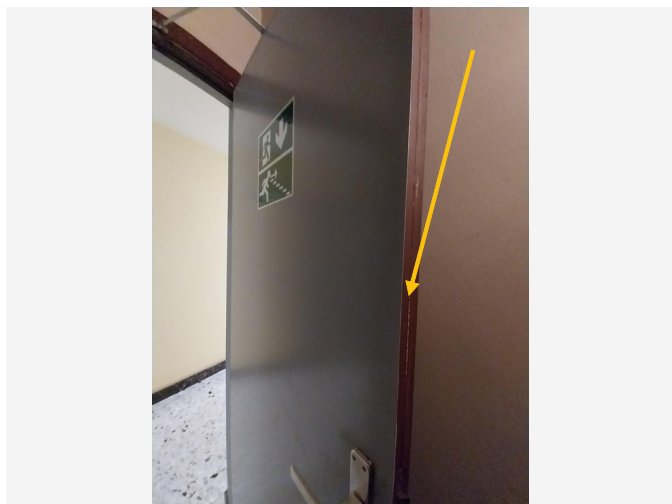
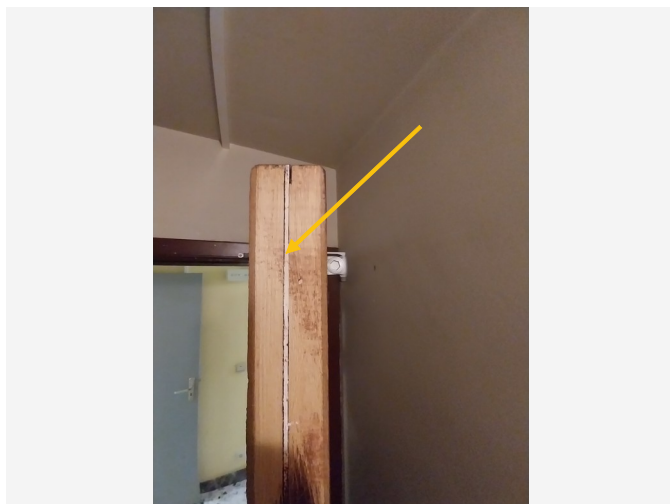
Geen asbest

| # | Type | Referentie | Resultaat |
|---|---|---|---|
| 10.1 | Puntmonster | 1400481-004 | Geen asbest |

| Opmerking | Het betreft de witte brandwerende plaat in de brandeuren van de gangen naar de traphal. |
