# Asbestinventarisatetest

Lindelsebaan 85, 3900 Pelt

Attestnummer : 20260211-000490.001

Uitgegeven op : 12.02.2026

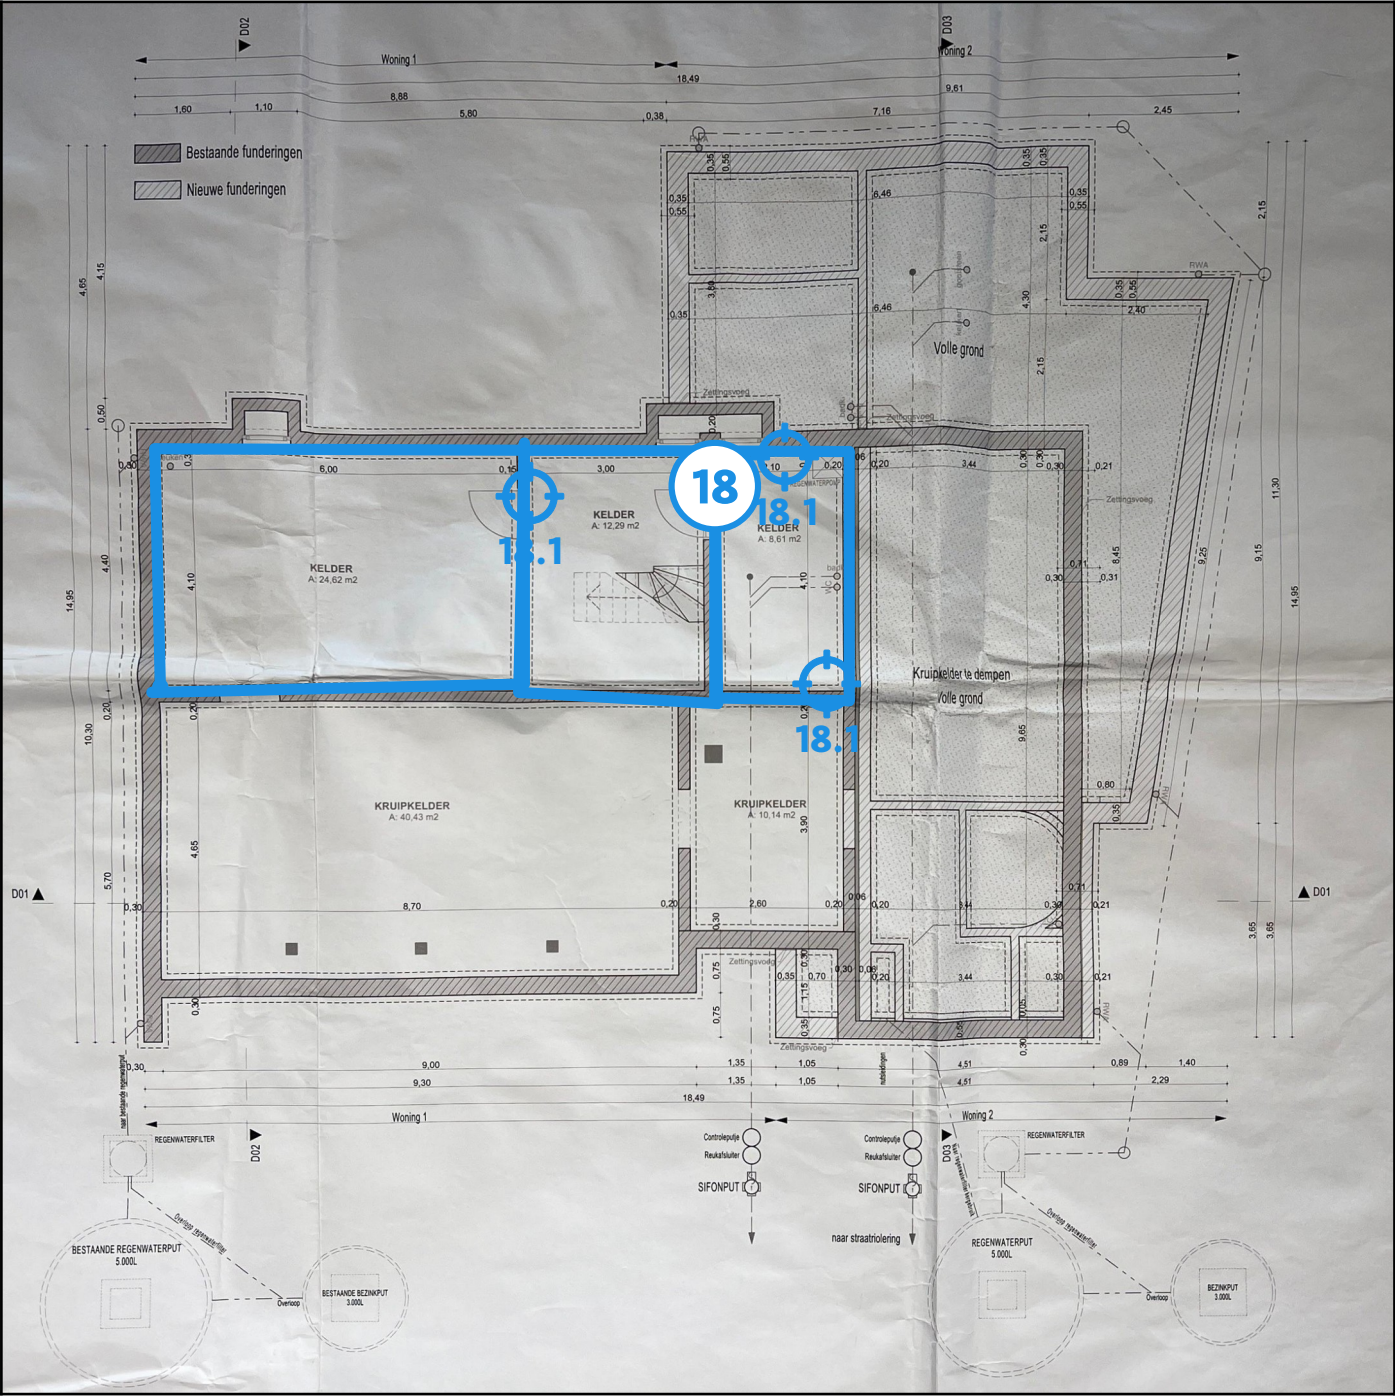
# Plan 1.1: kelder

| Beschrijving | Type | Actie |
|---|---|---|
| 18. cementering kelder | Geen asbest | - |

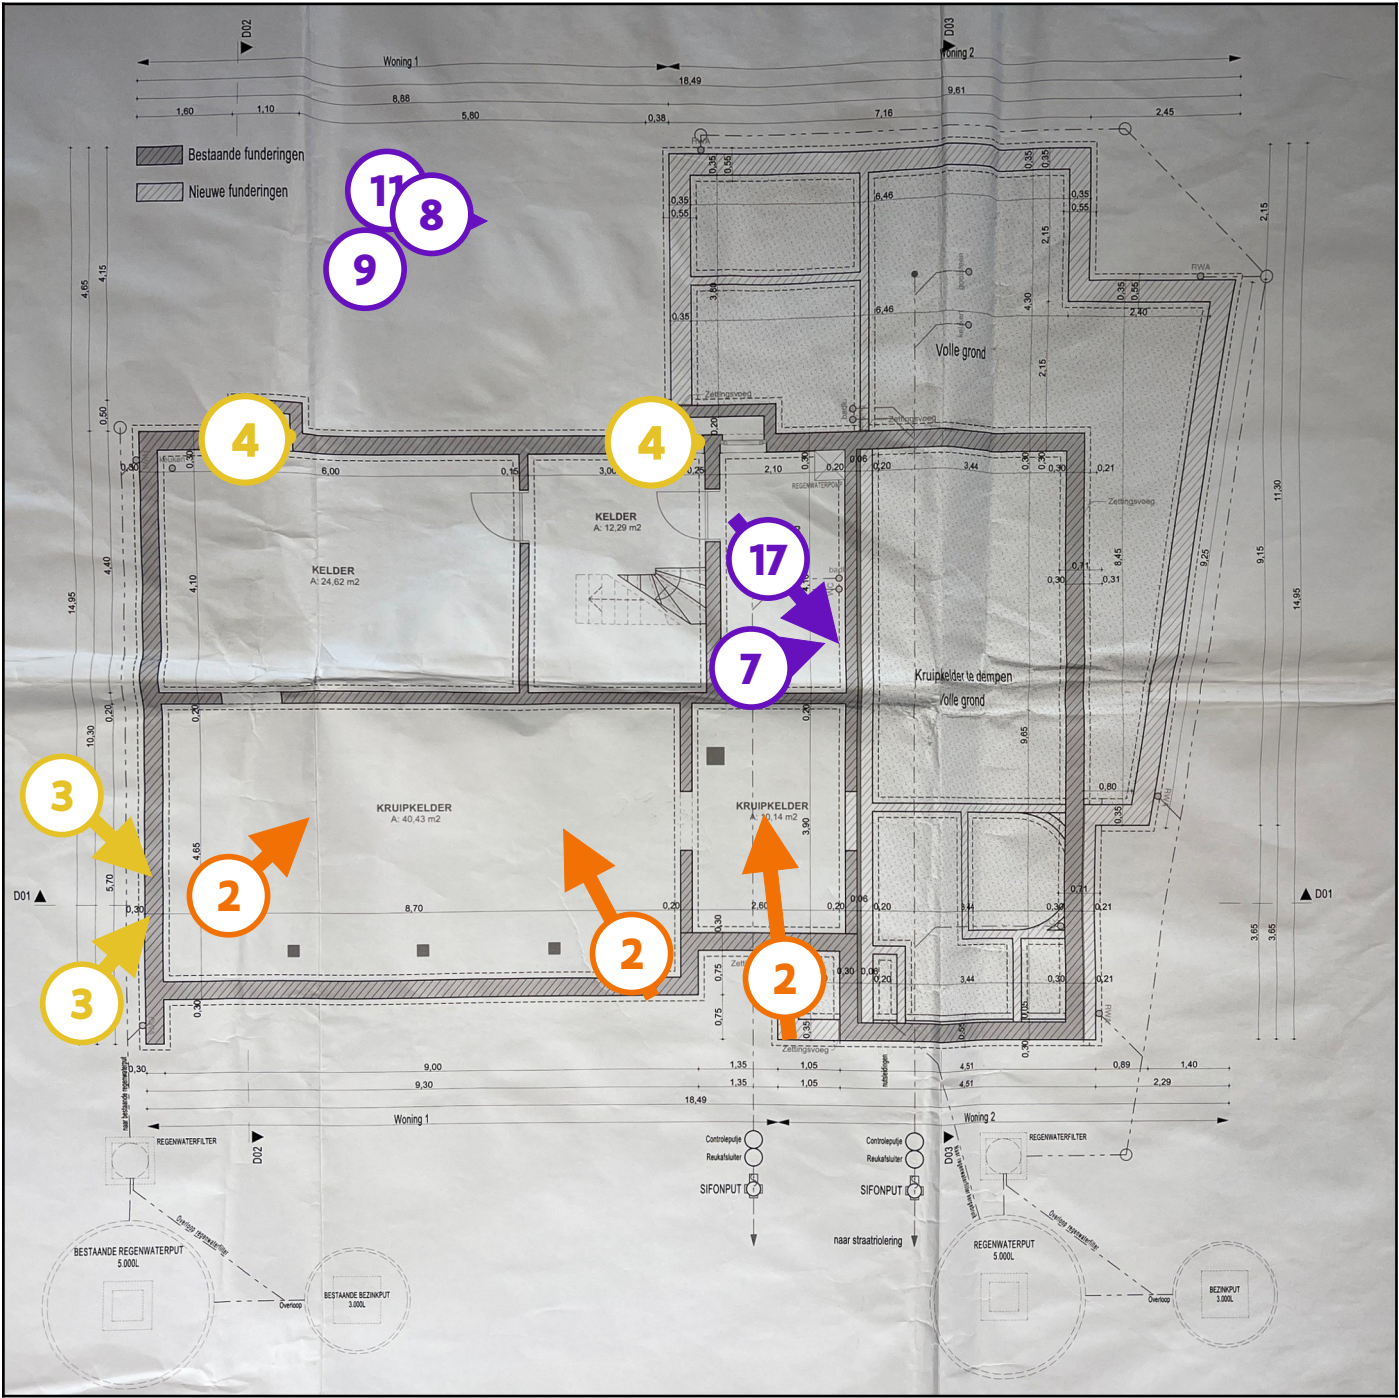
# Plan 1.2: kelder

| Beschrijving | Type | Actie |
|---|---|---|
| 2. gres buizen kelder/kruipruimte | Asbestmateriaal | Verwijderen |
| 3. doorvoer buizen kelder | Asbestmateriaal | Zorgvuldig beheren |

| 4. vensterbanken kelder + 1ste verdieping | Asbestmateriaal | Zorgvuldig beheren |

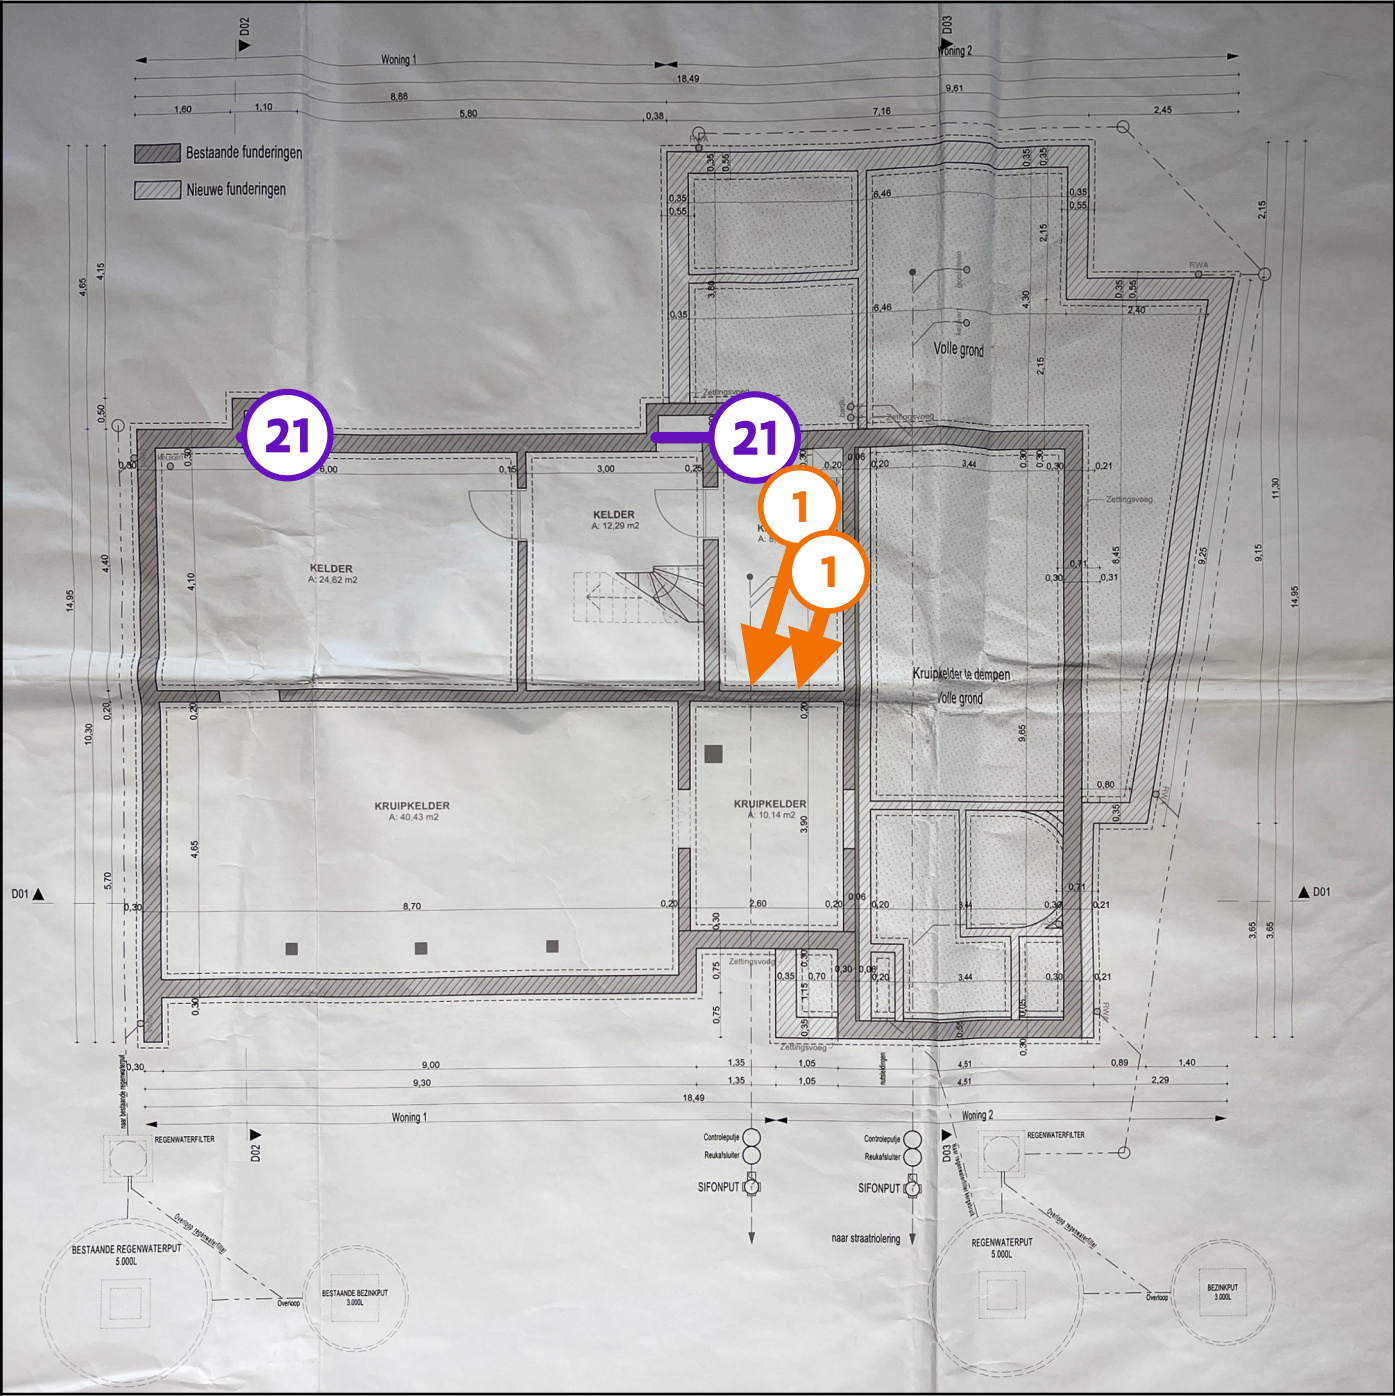
# Plan 1.3: kelder

| Beschrijving | Type | Actie |
|---|---|---|
| 1. zwarte elektriciteitsschakelaars kelder | Asbestmateriaal | Verwijderen |

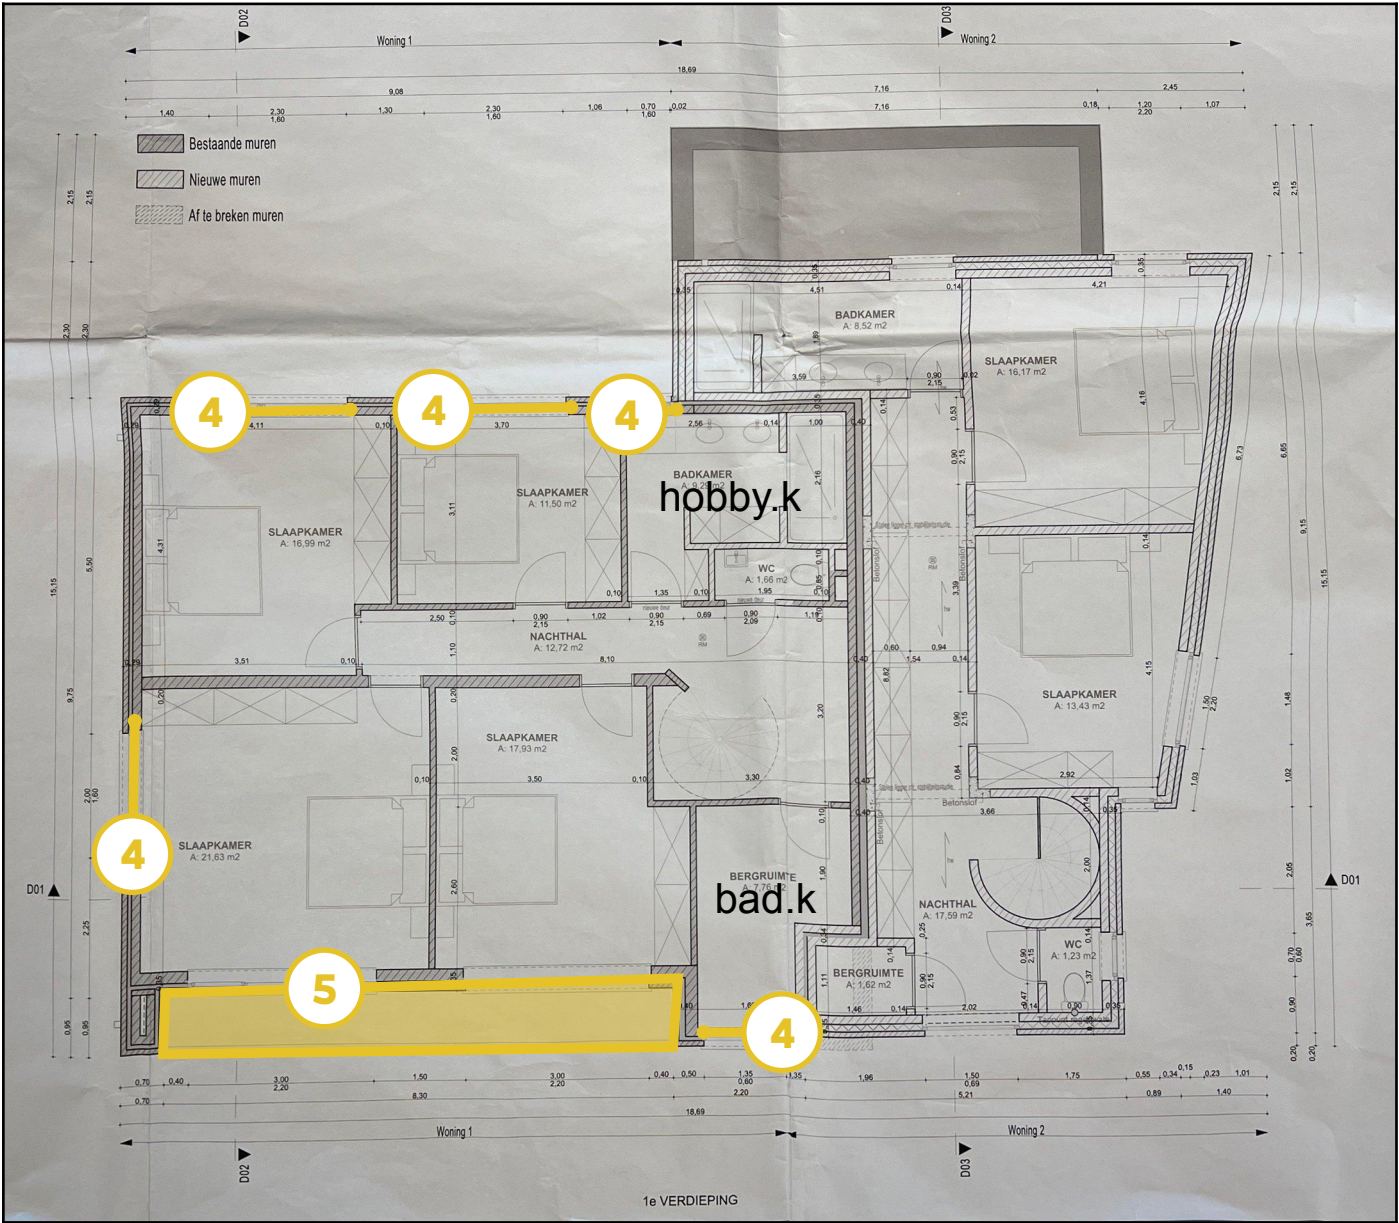
# Plan 1.9: 1ste verdieping

| Beschrijving | Type | Actie |
|---|---|---|
| 4. vensterbanken kelder + 1ste verdieping | Asbestmateriaal | Zorgvuldig beheren |
| 5. roofing balkon voorzijde woning 1ste verdieping | Asbestmateriaal | Zorgvuldig beheren |

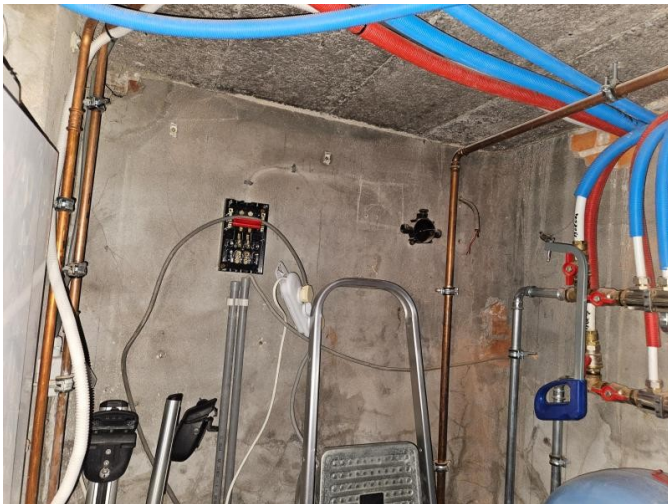
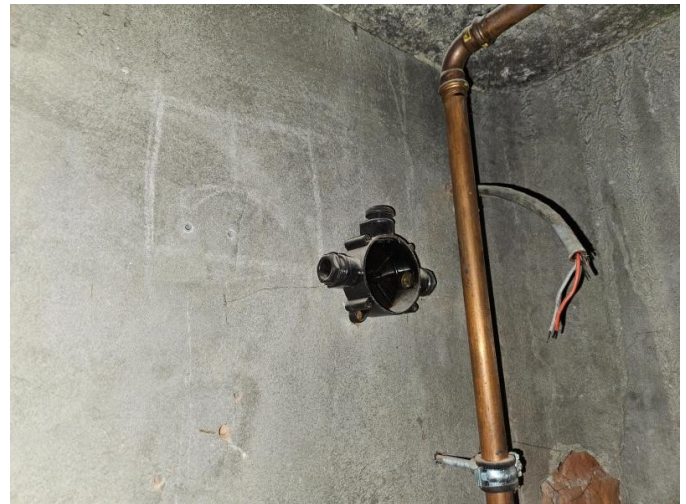
| Eindbeoordeling materiaalarisico | Verhoogd materiaalarisico en/of verhoogde kans op vezelvrijgave |

| Asbestsoort (vezeltype) | Crocidoliet aanwezig |
| Toestand van het materiaal | Licht beschadigd, licht verweerd. Intact calciumsilicaatmateriaal of categorie III 'gebondenheid' |

| Beschrijving | zwarte elektriciteitsschakelaars kelder |
| Opmerking | betreft de zwarte schakelaars aanwezig in de kelder. |

Verwijderen

- Verwijder dit asbestmateriaal zo snel mogelijk. Volg de toestand goed op.
- Voer bijkomende staalname(s) uit.

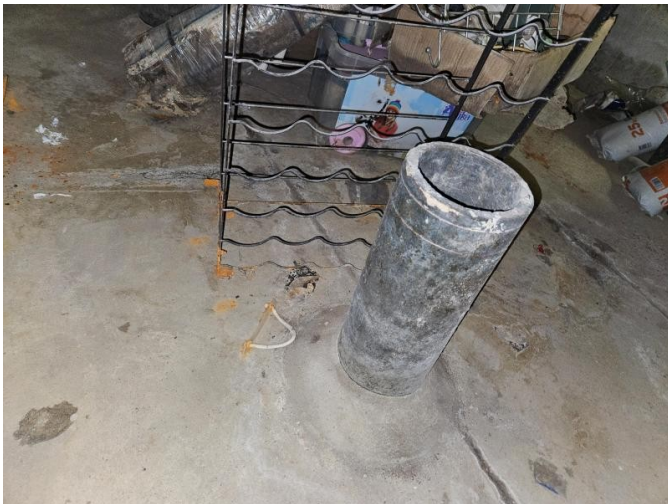
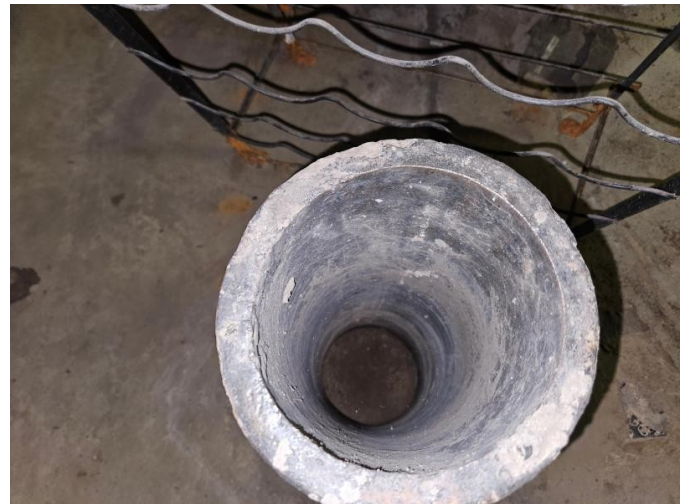
| Eindbeoordeling materiaalarisico | Verhoogd materiaalarisico en/of verhoogde kans op vezelvrijgave |

| Asbestsoort (vezeltype) | Crocidoliet aanwezig |
| Toestand van het materiaal | Licht beschadigd, licht verweerd. Intact calciumsilicaatmateriaal of categorie III 'gebondenheid' |

| Beschrijving | gres buizen kelder/kruipruimte |
| Opmerking | Betreft de gres buizen aanwezig in de kelder, dewelke uitstreken uit het dek. |

Verwijderen

- Verwijder dit asbestmateriaal zo snel mogelijk. Volg de toestand goed op.
- Voer bijkomende staalname(s) uit.

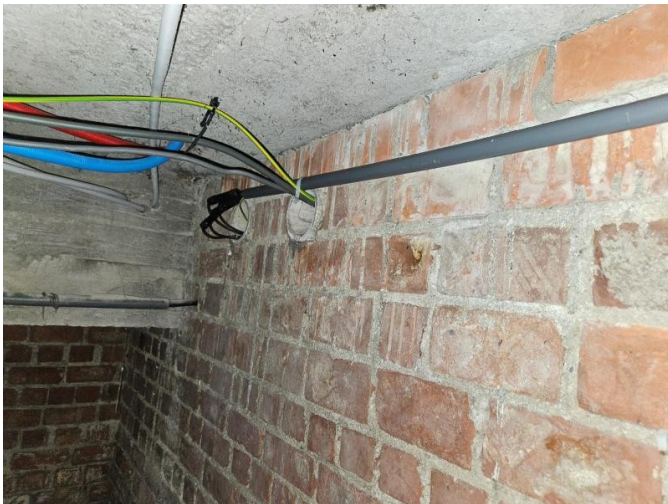
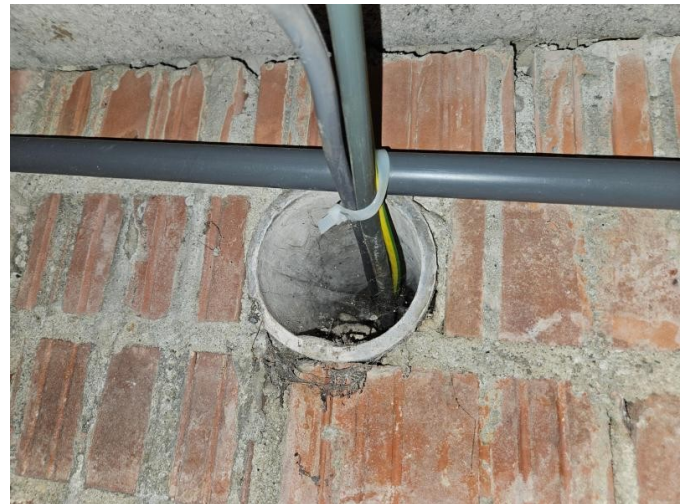
| Opmerking | Betreft de doorvoerbuizen aanwezig in de kelder muur. het is onduidelijk hoelang deze buizen zijn. |

Zorgvuldig beheren

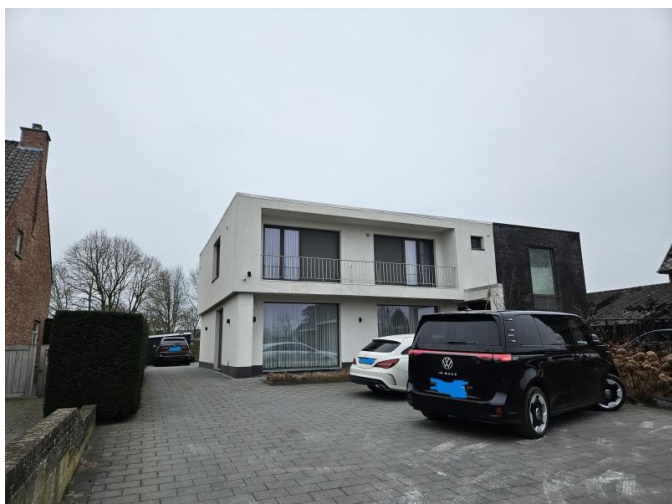
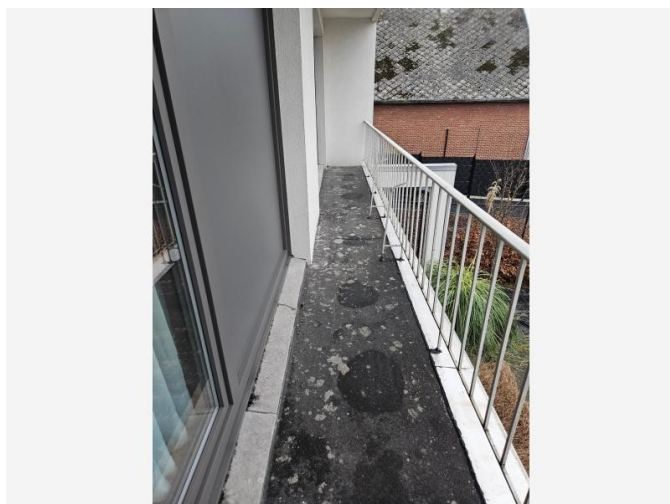
## Fiche 5: roofing balkon voorzijde woning 1ste verdieping

| Opmerking | Betreft de roofing aanwezig aan de voorzijde van de woning. De deskundige heeft geen staalnamen kunnen uitvoeren gezien er nergens voldoende overlapping was en er anders mogelijke waterinfiltraties kunnen ontstaan. |

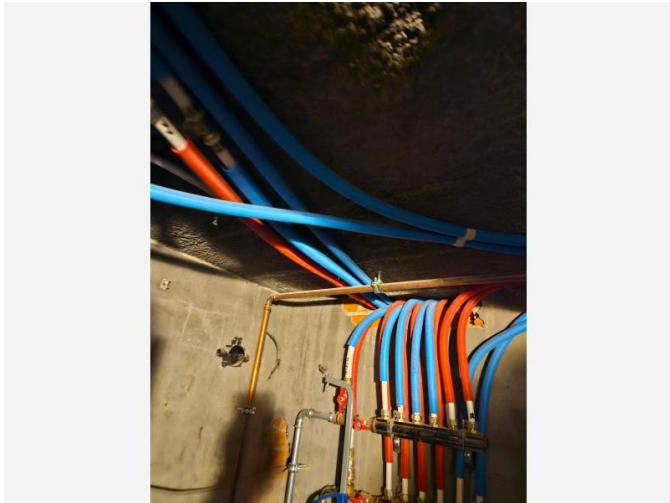
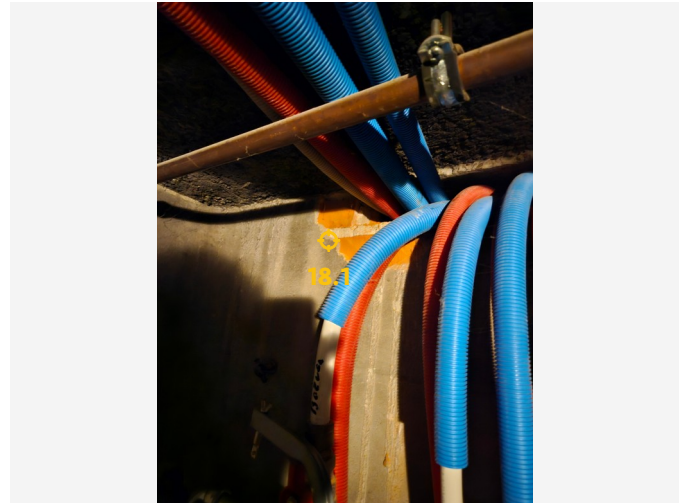
## Fiche 18: cementering kelder

Geen asbest

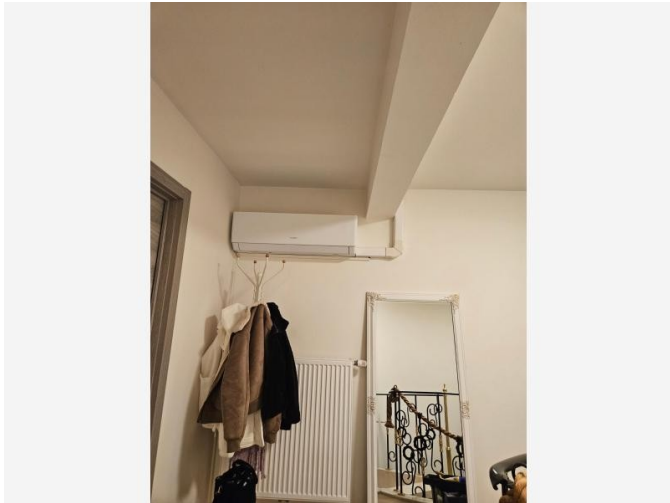
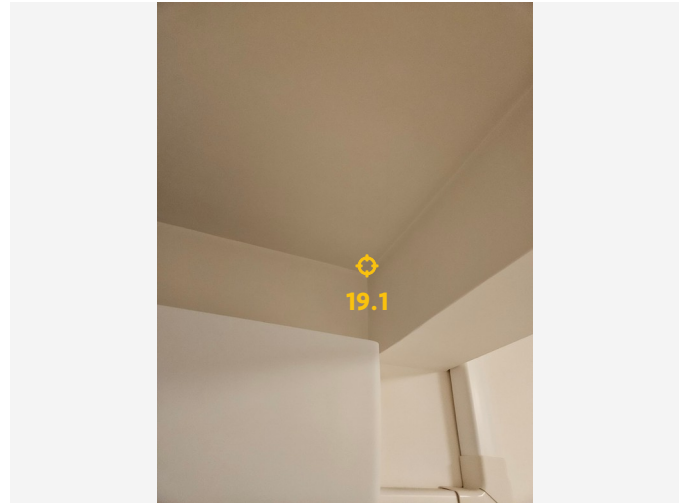
## Fiche 19: bepleistering plafond 1ste verdieping

Geen asbest
