# Asbestinventarisatetest

Hernestraat 77, 1570 Pajottegem

Attestnummer : 20251119-000090.000

Uitgegeven op : 19.11.2025

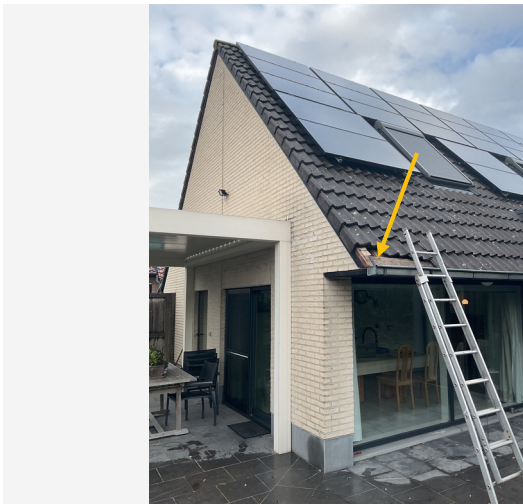
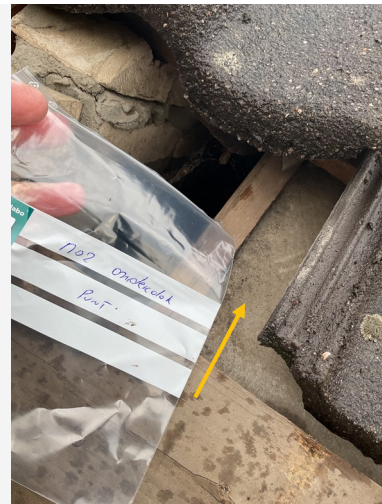
Het asbestmateriaal valt onder de mijlpaal van 2040.

| Eindbeoordeling materiaalrisico | Laag materiaalrisico en/of verlaagde kans op vezelvrijgave |

| Toestand van het materiaal | Licht beschadigd, licht verweerd. Intact calciumsilicaatmateriaal of categorie III 'gebondenheid' |

| # | Type | Referentie | Resultaat |
|---|---|---|---|
| 1.1 | Puntmonster | M02 | Chrysotiel |

| Beschrijving | Onderdak cementplaat (hoofddak) |

- Zorg voor een veilig beheer. Vermijd het beschadigen van het asbestmateriaal. Controleer de toestand jaarlijks op wijzigingen.

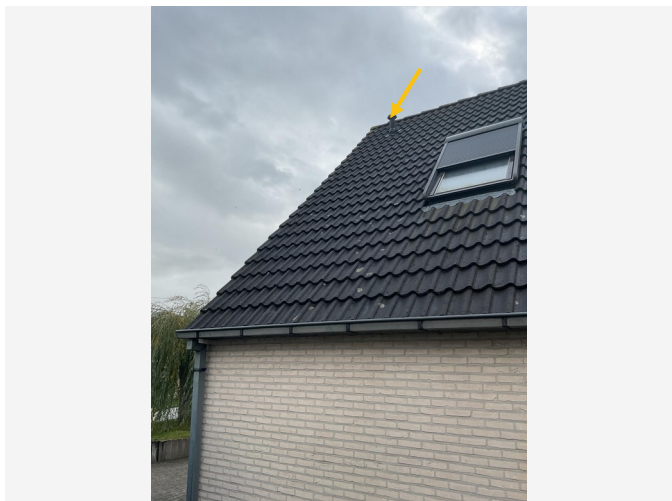
## Fiche 2: Binnenzijde en bovenzijde van de schouw (hoofddak)

**Reden:** Het te onderzoeken materiaal situeert zich hoger dan 3,50 m te rekenen vanaf een veilige ondergrond

**Uitleg van de asbestdeskundige:** De binnenzijde van de schouw kon niet geïnspecteerd worden. Ook van buitenaf was inspectie onmogelijk omwille van de hoogte(hoger dan 3.5m). Asbestverdachte toepassingen kunnen aanwezig zijn. Dit betreft een beperking op middellange termijn.

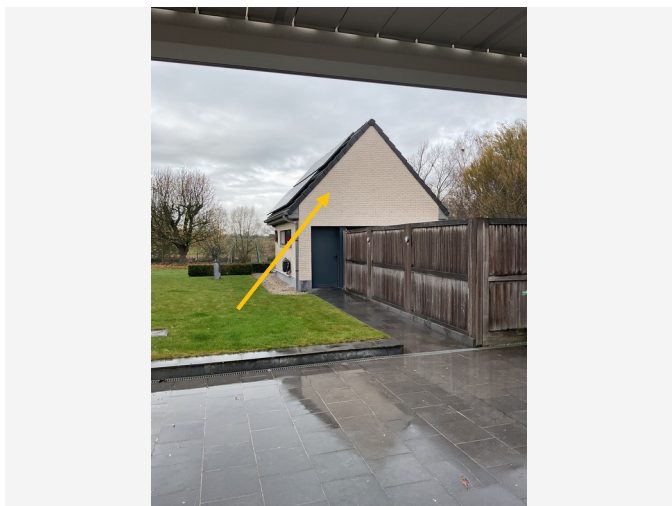
Bouwjaar: 2007

*Constructies gebouwd vanaf 2001 moeten niet onderzocht worden*

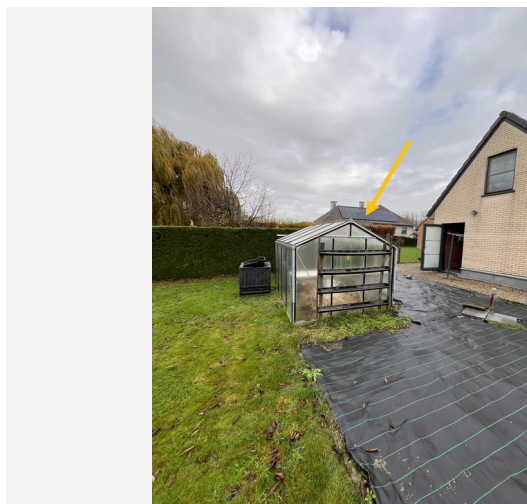
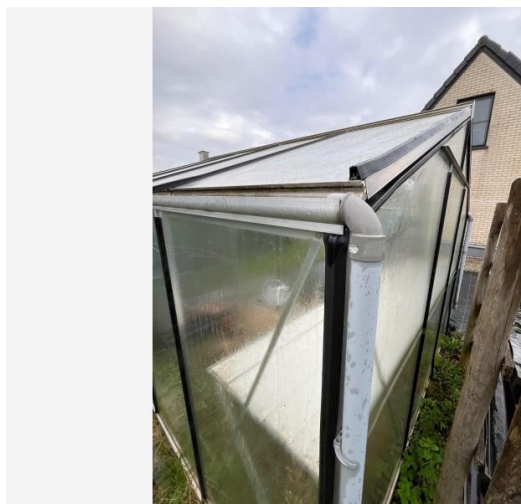
Geen asbestverdachte materialen aanwezig

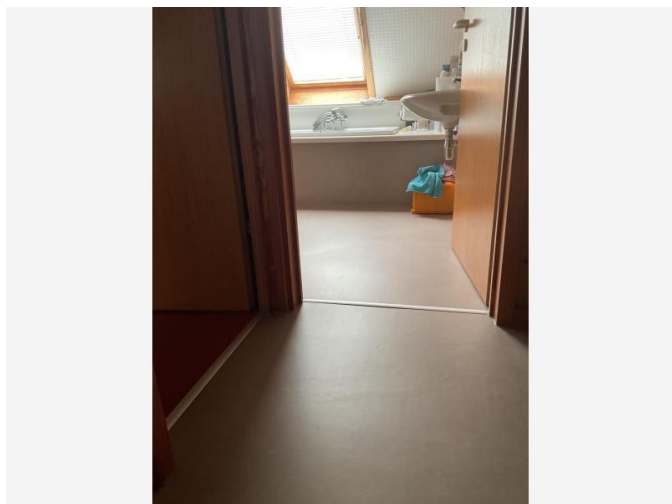
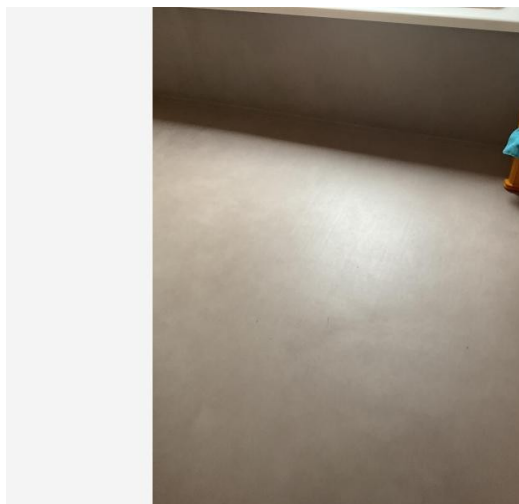
De aanwezige vloerbekleding is niet asbestverdacht. De onderliggende laag was echter niet inspecteerbaar zonder destructie tijdens de inspectie. Mogelijk is de onderliggende laag asbestverdacht.

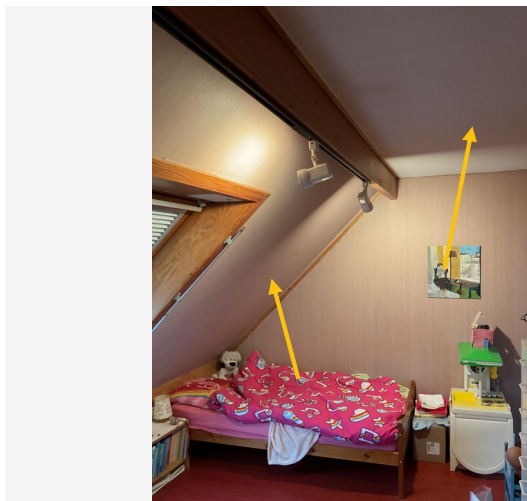
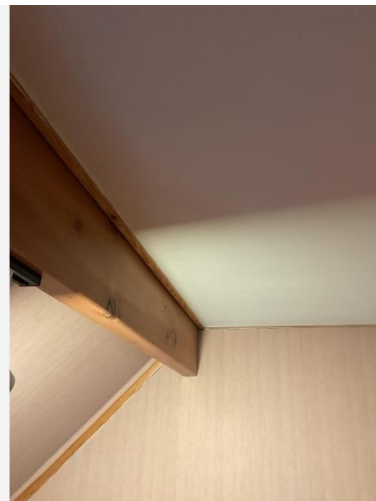
## Fiche 6: Plafondafwerking in gipskarton/hout/pvc (volledige woning)

Het plafond bestaat uit niet-asbestverdachte gipskartonplaten/hout-/pvc platen . Zonder destructie is het niet mogelijk om na te gaan of er asbestverdachte materialen aanwezig zijn achter de gipskartonplaten/hout-/pvc platen.

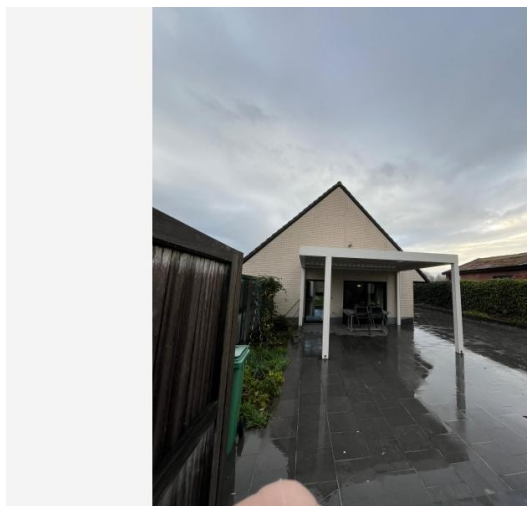
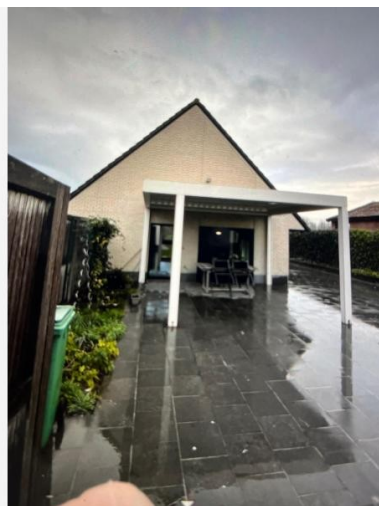
bouwjaar 2007 (zie bewijsdocumenten)

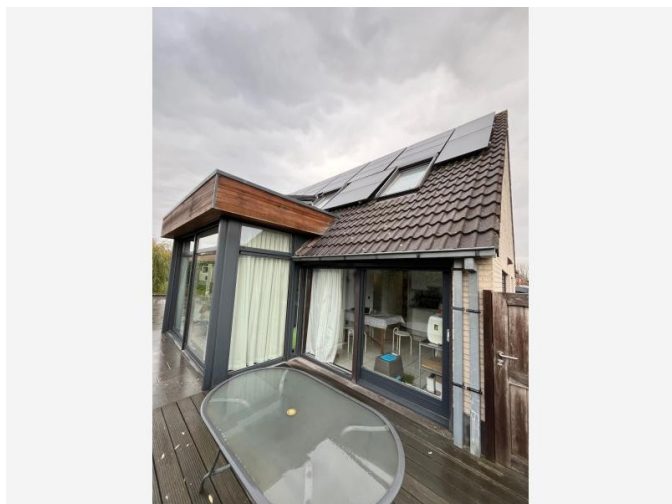
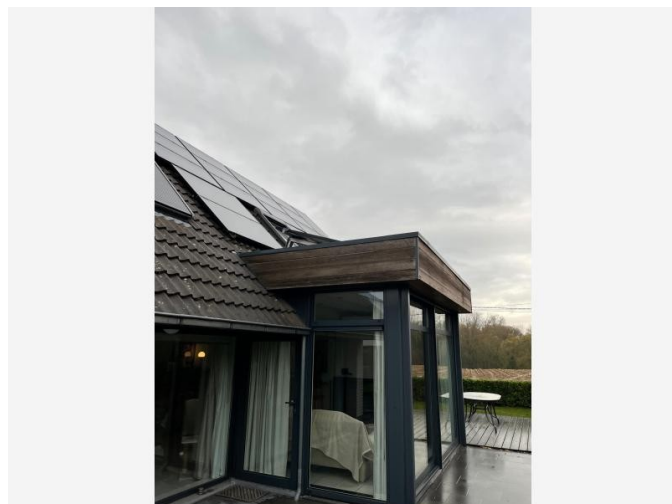
Veranda is gebouwd in 2007 (zie bewijsdocumenten)

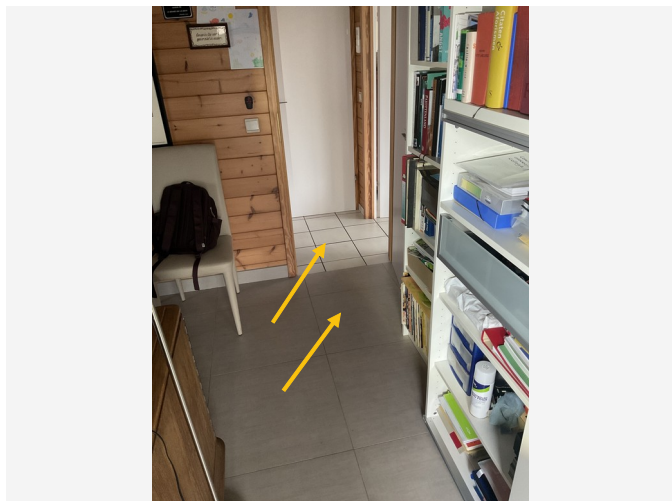
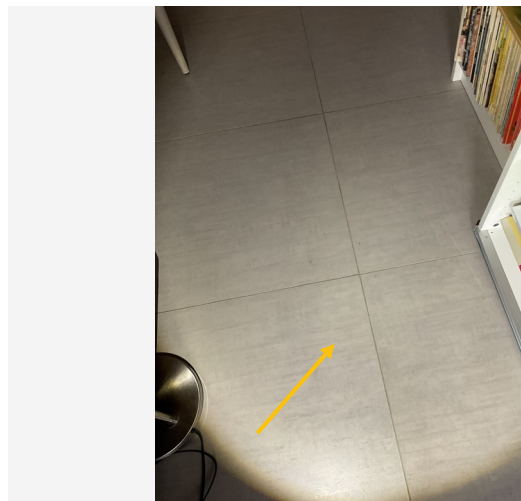
## Fiche 9: Tegellijm onder vloertegels en achter plinttegels (glvl)

Op moment van de inspectie kon niet worden nagegaan of de tegellijm onder de vloertegels of achter de plinttegels asbestverdacht is. Bij renovatie of verwijdering van de tegels dient het materiaal te worden geanalyseerd voor de werken van start gaan.

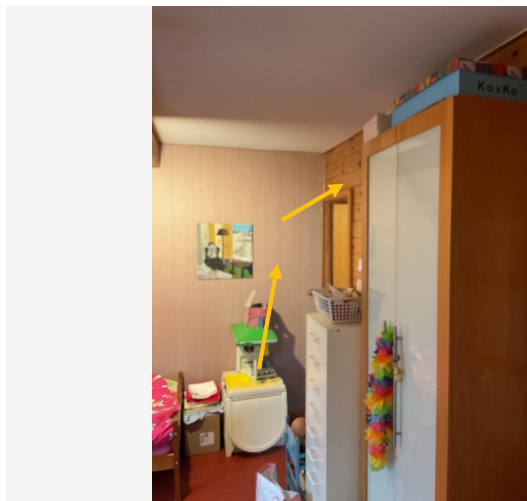
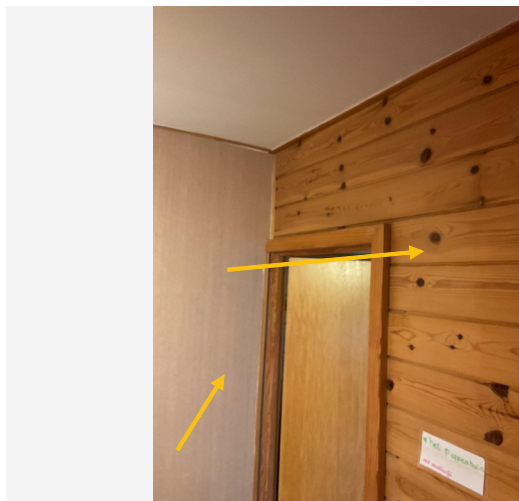
## Fiche 10: Valse wand(en)/voorzetwand(en) – Gipskarton-Pvc-hout

De valse wand(en)/voorzetwand(en) bestaat(bestaan) uit niet-asbestverdachte gipskartonplaten/hout-/pvc platen. Zonder destructie is het niet mogelijk om na te gaan of er asbestverdachte materialen aanwezig zijn achter de valse wand(en)/voorzetwand(en).

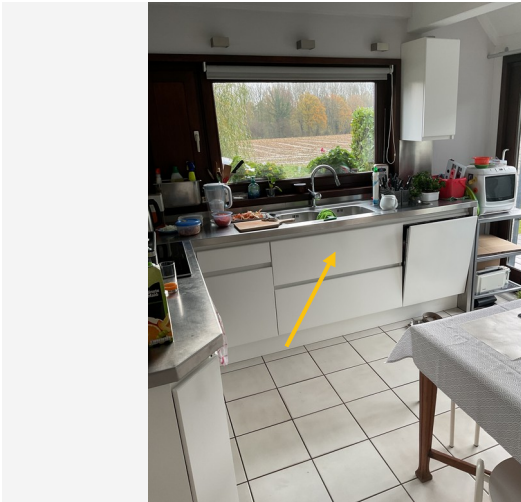
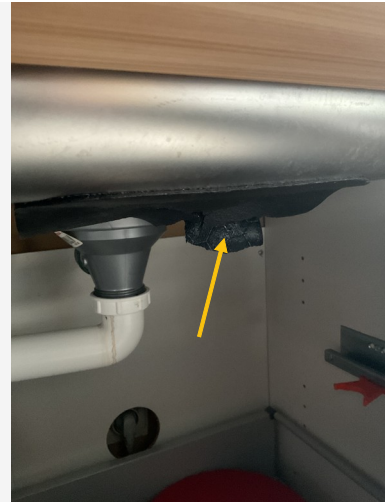
## Fiche 11: Ontdreuningsplaat/anti-dreunplaat onder spoelbak keuken

Geen asbest

| # | Type | Referentie | Resultaat |
|---|---|---|---|
| 11.1 | Puntmonster | M01 | Geen asbest |

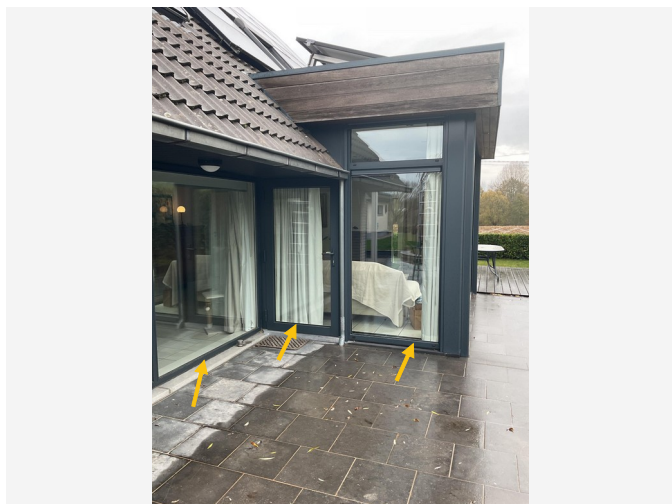
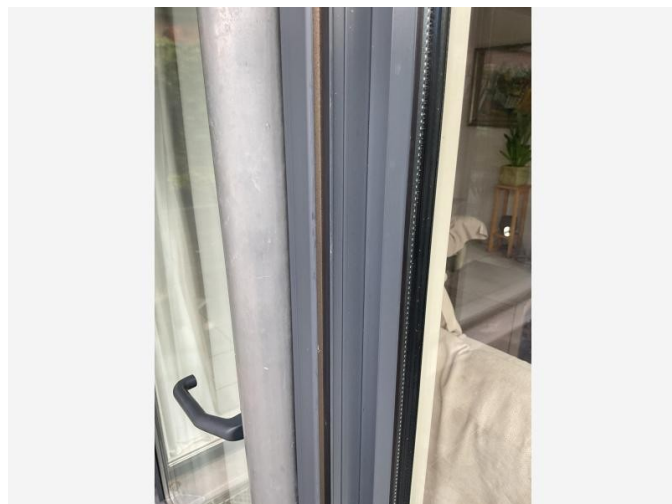
### Fiche 12: Afdichtingsmateriaal (mastiek,kit,...) aan schrijnwerk - Niet verdacht

| Beschrijving | Notitie | Terug te vinden op plannen |
|---|---|---|
| Fiche 12: Afdichtingsmateriaal (mastiek,kit,...) aan schrijnwerk - Niet verdacht | Het aanwezig afkittingsmateriaal is niet asbest-verdacht. | - |

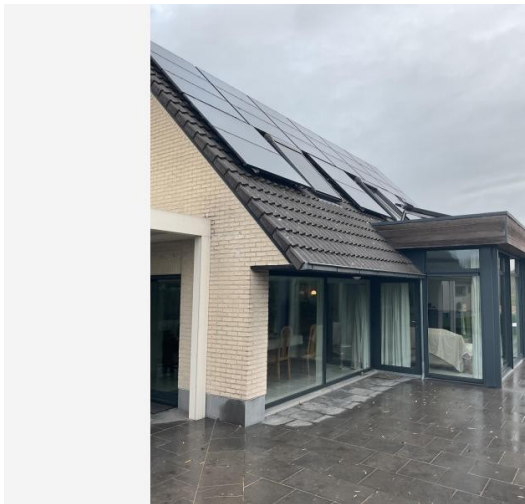
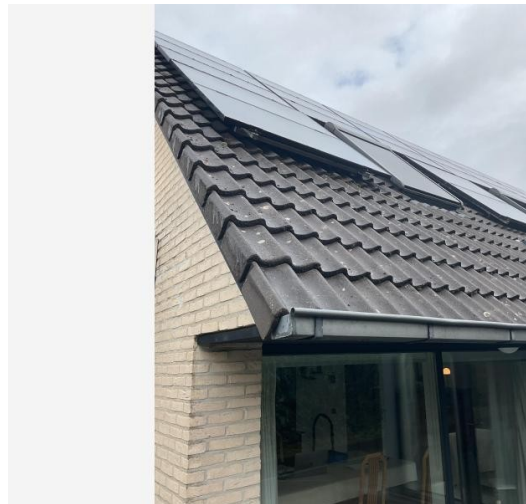
## Fiche 13: Dakbedekking - niet verdacht (hoofddak)

| Beschrijving | Notitie | Terug te vinden op plannen |
|---|---|---|
| Fiche 13: Dakbedekking - niet verdacht (hoofddak) | Geen asbestverdachte dakbedekking aanwezig | - |

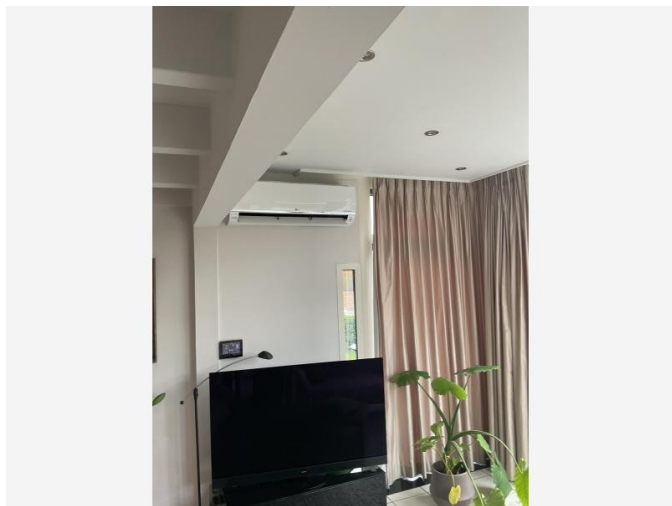
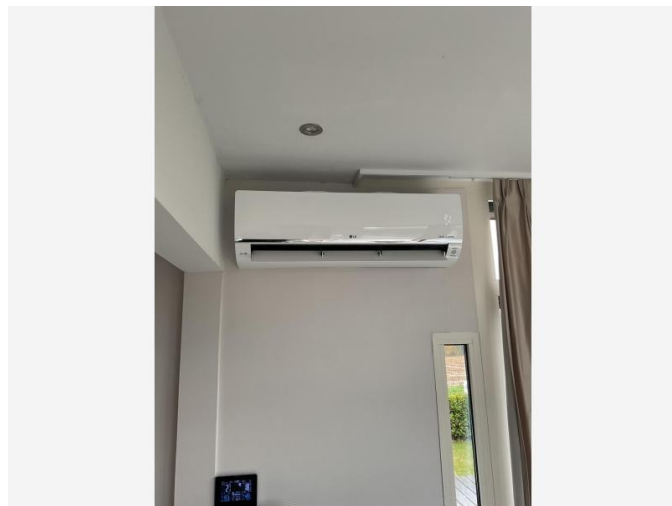
### Fiche 14: Materialen aan de stookketel(dichtingen, isol mat,...) niet aanwezig

| Beschrijving | Notitie | Terug te vinden op plannen |
|---|---|---|
| Fiche 14: Materialen aan de stookketel(dichtingen, isol mat,...) niet aanwezig | Geen stookketel aanwezig, verwarming op basis van warmtepompen (2018), zie bewijsdocumenten | - |

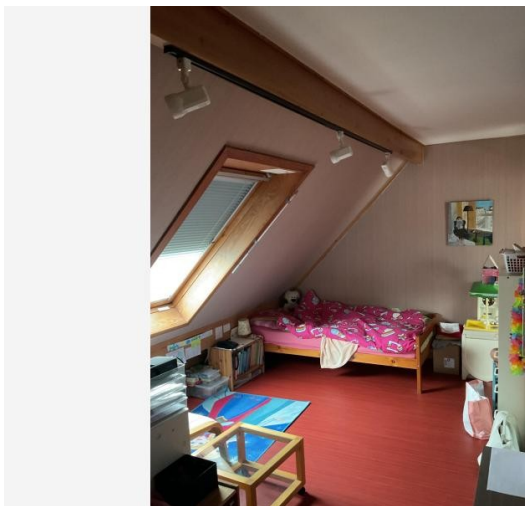
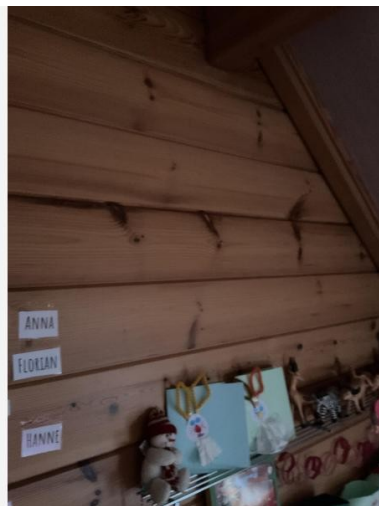
## Fiche 17: Pleisterwerk - Niet aanwezig

| Beschrijving | Notitie | Terug te vinden op plannen |
|---|---|---|
| Fiche 17: Pleisterwerk - Niet aanwezig | Geen pleisterwerken aanwezig | - |
