# Asbestinventarisatattest

Zwanenlaan 27, 3090 Overijse

Attestnummer : 20260205-000164.000

**Niet-asbestveilig**

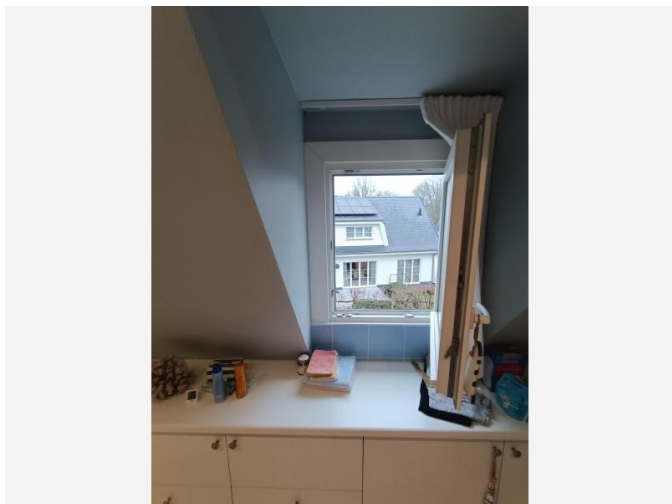
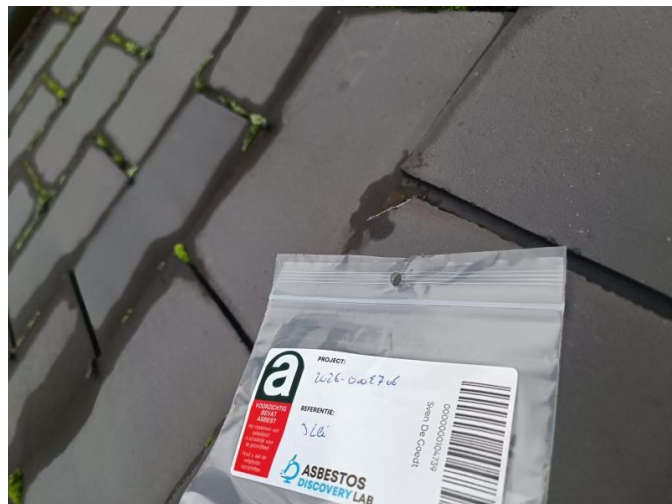
Het asbestmateriaal valt onder de mijlpaal van 2034.

Reinigen/afschuren/ontmossen leien (leien mogen op geen enkele manier gereinigd of afgeschuurd worden. Totaalverbod sinds 27 april 2019)

| Eindbeoordeling materiaalrisico | Verhoogd materiaalrisico en/of verhoogde kans op vezelvrijgave |

| Toestand van het materiaal | Matig beschadigd, matig verweerd |

| # | Type | Referentie | Resultaat |
|---|---|---|---|
| 1.1 | Puntmonster | 3 | Chrysotiel |

| Opmerking | <p>Er werd een staal genomen aan een uitstekend stuk waardoor de waterdichtheid van de dakbedekking niet in het gedrang komt.</p> <p>De vermelde oppervlaktes, diktes en volumes betreffen een beredeneerde schatting. Er worden geen rechten verleend aan deze oppervlaktes/diktes/volumes.</p> |

- Verwijder dit asbestmateriaal zo snel mogelijk. Volg de toestand goed op.
- Hemelwater dat afspoelt van asbestcement daken of gevels kan asbestdeeltjes bevatten. Gebruik het enkel voor gesloten circuits (bv. spoelen toiletten). Reinig na het vervangen van het dak of de gevel de dakgoten en regenwaterput of -ton om asbesthoudend sediment of slib te verwijderen

- Eenvoudige handelingen: mag via doe-het-zelf of door werknemer(s) met opleidingsattest eenvoudige handelingen  
EH via doe-het zelf Standaard dragen van de nodige wegwerp beschermingsmiddelen FFP 3 masker , handschoenen en tyvec CAT III type 5-6 , afwasbaar schoeisel Indien mogelijk de ondervloer afdekken , leien voorzichtig verwijderen, extra fixeren, niet breken , niet gooien, onmiddellijk verpakken of voorzichtig in container met asbest bag plaatsen. Voldoende benevelen/bevochtigen tijdens de duur van de werken. Gebruik geen storkokers. Voor hechtgebonden toepassingen: Bij verwijdering door doe-het-zelf moet men dit afval dubbel en luchtdicht verpakt aandienen bij het gemeentelijk recyclagepark. Men raadpleegt best op voorhand de voorwaarden van het recyclagepark. Indien leien in slechte staat zijn en kans bestaat op breken : Eenvoudige handeling opgeleid personeel , alle werknemer(s) moeten wel beschikken over een opleidingsattest eenvoudige handelingen 8u Zie ook link Zie <https://ovam.vlaanderen.be/wie-mag-wat->

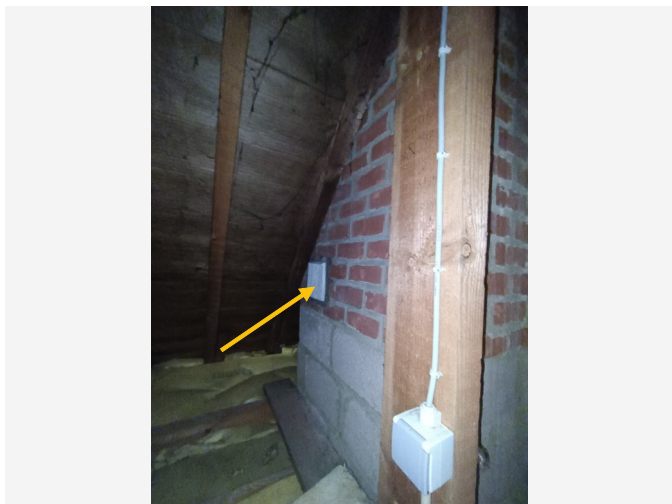
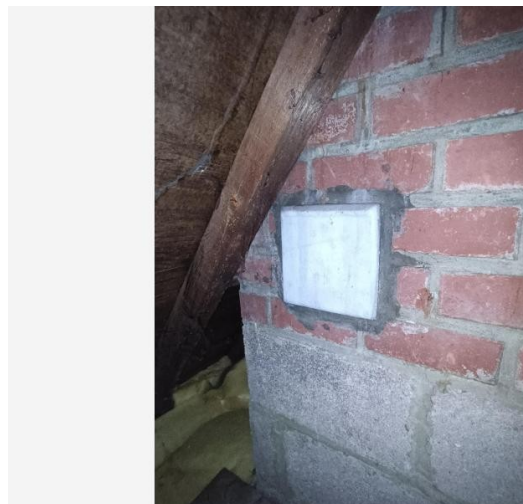
Het asbestmateriaal valt onder de mijlpaal van 2040.

| Eindbeoordeling materiaalrisico | Verhoogd materiaalrisico en/of verhoogde kans op vezelvrijgave |

| Asbestsoort (vezeltype) | Crocidoliet aanwezig |
| Toestand van het materiaal | Licht beschadigd, licht verweerd. Intact calciumsilicaatmateriaal of categorie III 'gebondenheid' |

- Zorg voor een veilig beheer. Vermijd het beschadigen van het asbestmateriaal. Controleer de toestand jaarlijks op wijzigingen.
- Voer bijkomende staalname(s) uit.

- Eenvoudige handelingen: mag via doe-het-zelf of door werknemer(s) met opleidingsattest eenvoudige handelingen  
Deze toepassing kan door een aannemer die over een opleidingsattest eenvoudige handelingen beschikt of door een particulier (doe-het-zelf), verwijderd worden indien er geen verhoogd risico op vrijgave van asbestvezels (max. concentratie 0,01 vezels/cm<sup>3</sup> - CODEX Art. VI.3-54) ontstaat en de toepassing voorafgaand wordt gefixeerd/bevochtigd; de individuele elementen zonder machinale werktuigen (boormachine, slijpschijf, hogedrukreiniger,...) en zonder breken of gooien een voor een losgemaakt worden; en ten slotte dubbel en luchtdicht verpakt weggevoerd worden naar een erkend afvalpunt (recyclagepark).

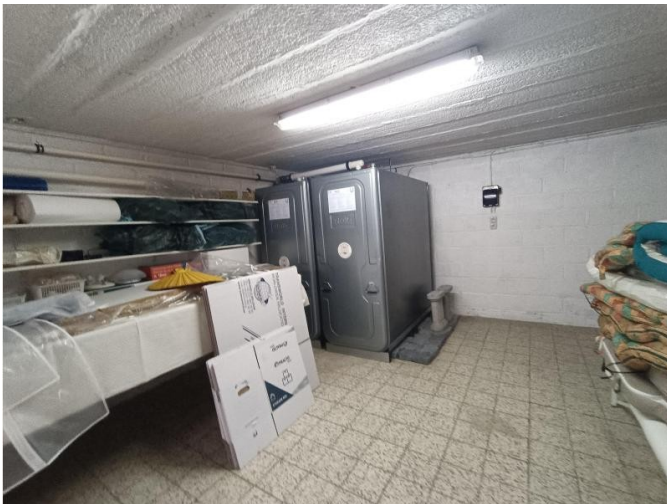
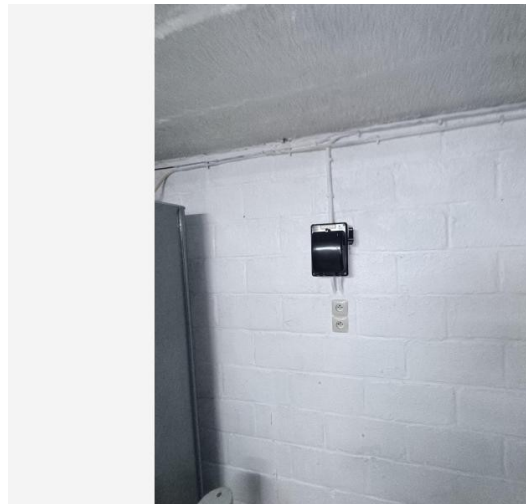
Het asbestmateriaal valt onder de mijlpaal van 2040.

| Eindbeoordeling materiaalisico | Laag materiaalisico en/of verlaagde kans op vezelvrijgave |

| Asbestsoort (vezeltype) | Crocidoliet aanwezig |
| Toestand van het materiaal | Onbeschadigd, niet verweerd |

| Opmerking | <p>Het is moeilijk te bepalen of de bakeliettoepassingen in de woning ook effectief asbesthoudend zijn (het kan ook gaan om de asbestvrije variant).</p> <p>Er werd geen monster genomen owv beschadiging aan een elektrisch gerelateerde toepassing, extra controle bij verwijdering van het verdacht materiaal.</p> |

- Zorg voor een veilig beheer. Vermijd het beschadigen van het asbestmateriaal. Controleer de toestand jaarlijks op wijzigingen.
- Voer bijkomende staalname(s) uit.

- Eenvoudige handelingen: mag via doe-het-zelf of door werknemer(s) met opleidingsattest eenvoudige handelingen  
Schakelaars, stopcontacten en andere gelijkaardige toepassingen kunnen eenvoudig losgeschroefd worden --> EH doe-het-zelf. Afgesloten of verzegelde kast --> EH opgeleid technieker personeel 8u basisopleiding asbest. Voor elektrische infrastructuur en uitrusting dient u vooraleer men deze toepassing gaat bevochtigen de elektriciteit af te sluiten (zoniet elektrocutie-/brandgevaar). standaard dragen van de nodige wegwerp beschermingsmiddelen FFP 3 masker , handschoenen en tyvec CAT III type 5-6 , afspoelbaar schoeisel Losschroeven en dubbel verpakken in plastic , sluit luchtdicht af en breng dit als hechtgebonden afval naar een plaatselijk containerpark. Voor hechtgebonden toepassingen: Bij verwijdering door doe-het-zelf moet men dit afval dubbel en luchtdicht verpakt afdienen bij het gemeentelijk recyclagepark. Men raadpleegt best op voorhand de voorwaarden van het recyclagepark.

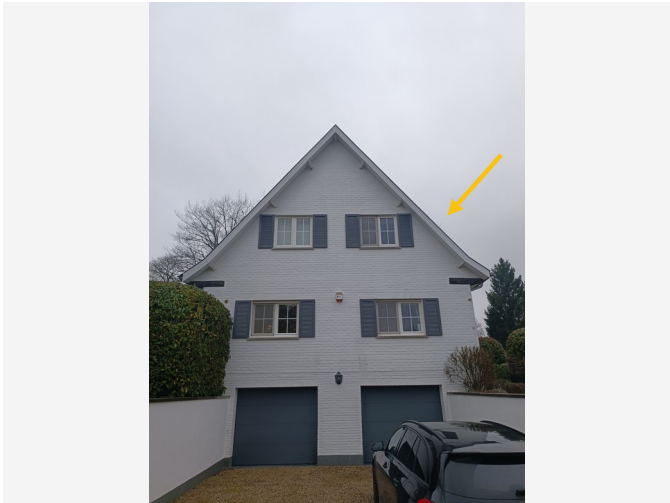
**Reden:** Het te onderzoeken materiaal situeert zich hoger dan 3,50 m te rekenen vanaf een veilige ondergrond

**Uitleg van de asbestdeskundige:** Bij werken (dak of reiniging schouw) kan een stelling geplaatst worden, het is niet duidelijk of er asbestverdachte materialen aanwezig zijn in/rond de schouw.

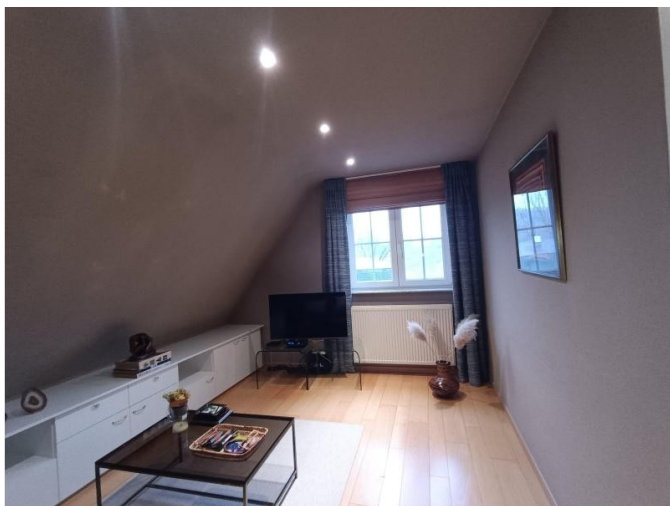
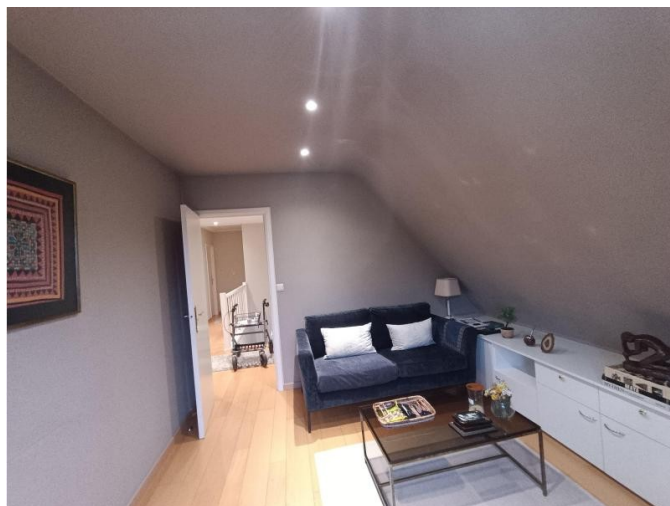
Alle plafonds zijn afgewerkt met valse plafonds in plaatmateriaal. Het is niet duidelijk of er pleisterwerk of ander verdacht asbestmateriaal aanwezig is achter / op deze valse plafonds, het is aangewezen om bijkomend onderzoek uit te voeren bij werken. Het plafond bestaat uit gipsplaten. Zonder destructieve handeling is het niet mogelijk om na te gaan of er asbesthoudende materialen aanwezig zijn achter de plafond afwerking. Als bij sloop of renovatie blijkt dat er achter deze plafonds nog pleisterwerk of asbest verdachte toepassingen aanwezig zijn, moet dit bemonsterd worden.

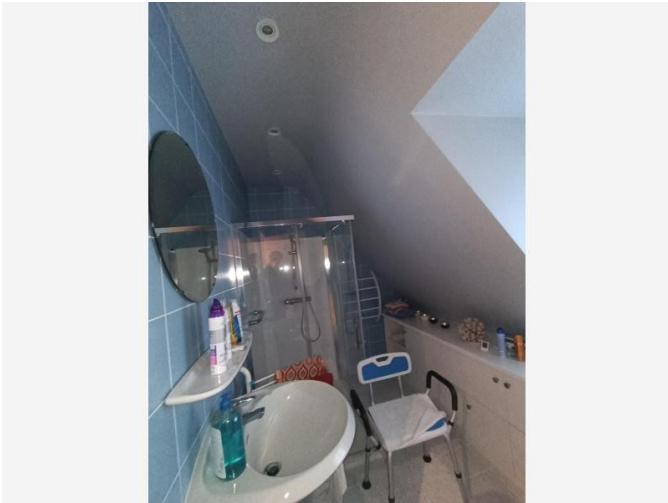
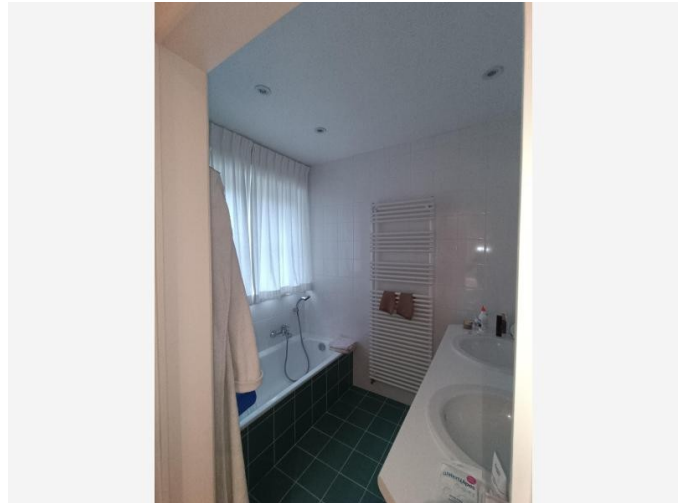
In het inspectieprotocol is een monsternamen van tegellijm verplicht om dit te identificeren als niet-asbesthoudend. Er waren geen facturen ter beschikking die bevestigen dat de tegels na 2001 waren geplaatst. Er waren geen bestaande beschadigingen aan de wandtegels om de lijm voldoende te kunnen inspecteren. Om dit af te toetsen is het aangewezen om bij eventuele renovatiewerken aan de tegels verder onderzoek/staalname te laten uitvoeren ter controle.

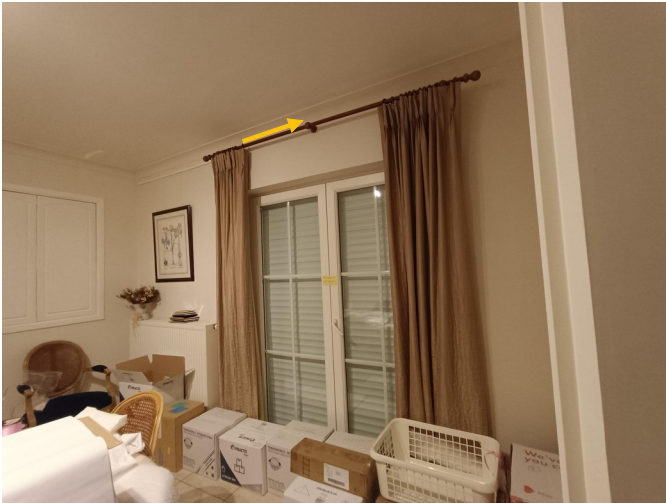
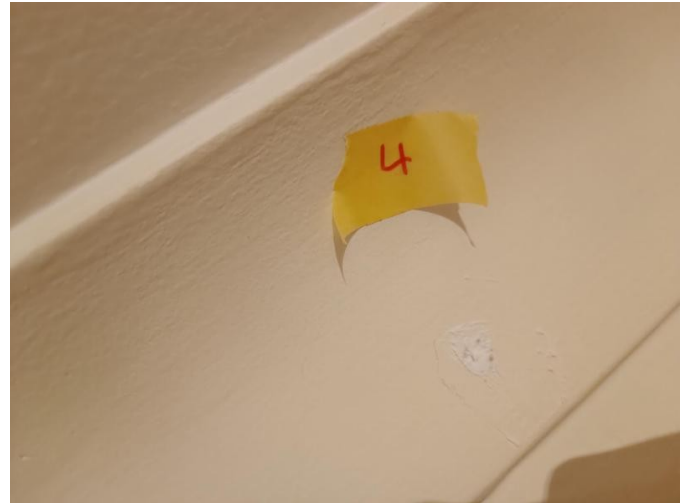
Geen asbest

| # | Type | Referentie | Resultaat |
|---|---|---|---|
| 7.1 | Mengmonster | 4 | Geen asbest |

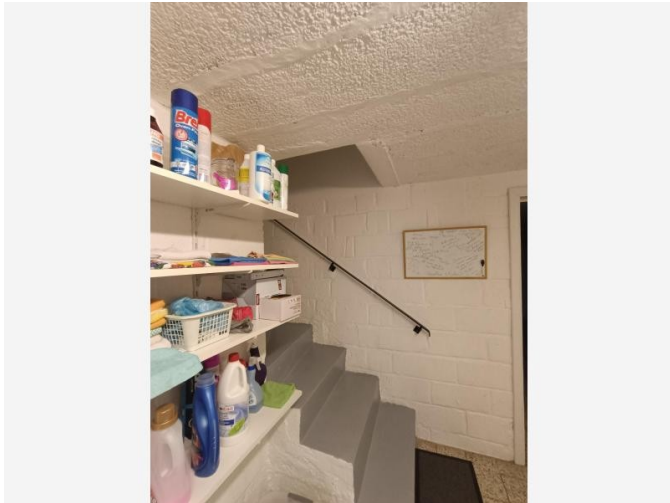
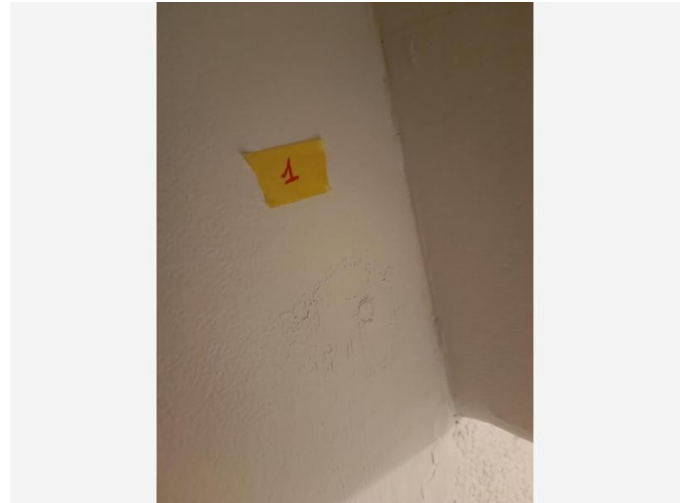
## Fiche 8: Muurpleister

Geen asbest

| # | Type | Referentie | Resultaat |
|---|---|---|---|
| 8.1 | Mengmonster | 1 | Geen asbest |

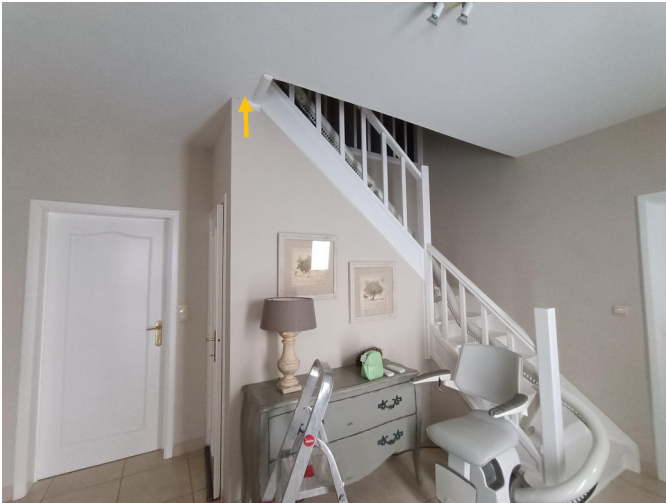
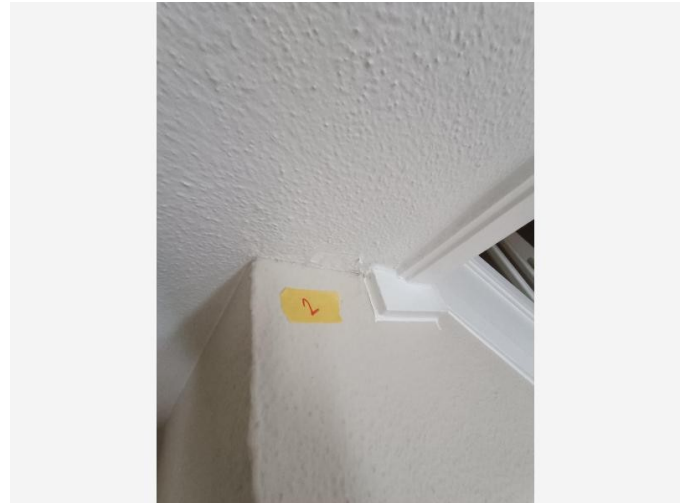
## Fiche 9: Plafondpleister

Geen asbest

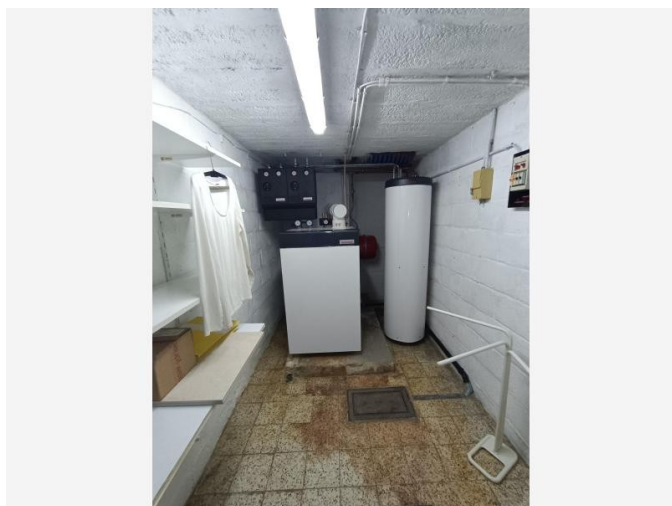
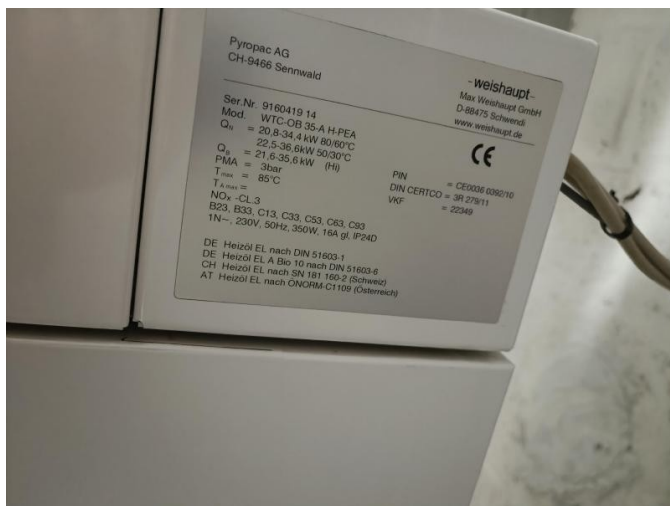
## Fiche 12: CV Ketel/boiler

| Beschrijving | Notitie | Terug te vinden op plannen |
|---|---|---|
| Fiche 12: CV Ketel/boiler | De CV ketel werd gecontroleerd en is niet asbest verdacht geen risico bouwjaar. | Plan 1.1: Kelder |

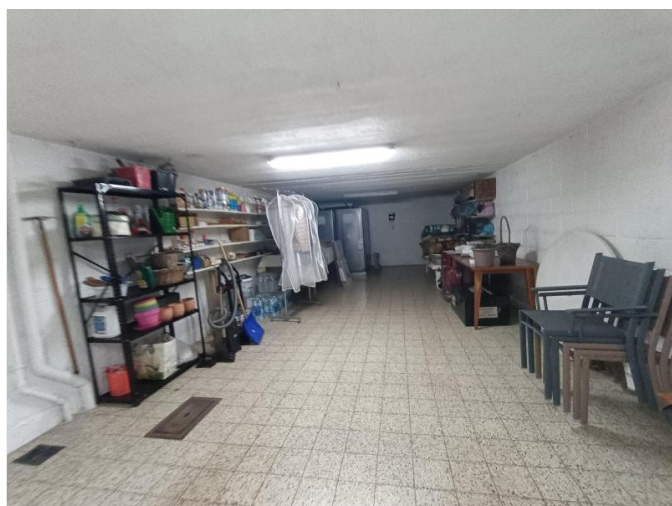
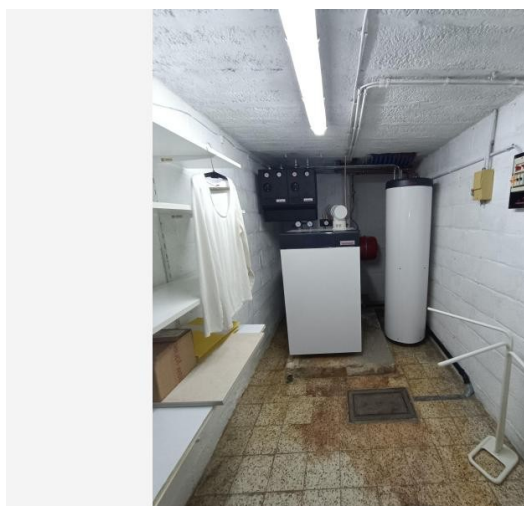
### Fiche 15: Pleisterwerk (niet aanwezig)

| Beschrijving | Notitie | Terug te vinden op plannen |
|---|---|---|
| Fiche 15: Pleisterwerk (niet aanwezig) | Er is geen pleisterwerk waarneembaar op de inspectielocatie. | Plan 1.1: Kelder<br>Plan 1.2: Kelder |
