# Asbestinventarisatetest

Kauterhof 15, 3320 Hoegaarden

Attestnummer : 20250702-000352.000

**Niet-asbestveilig**

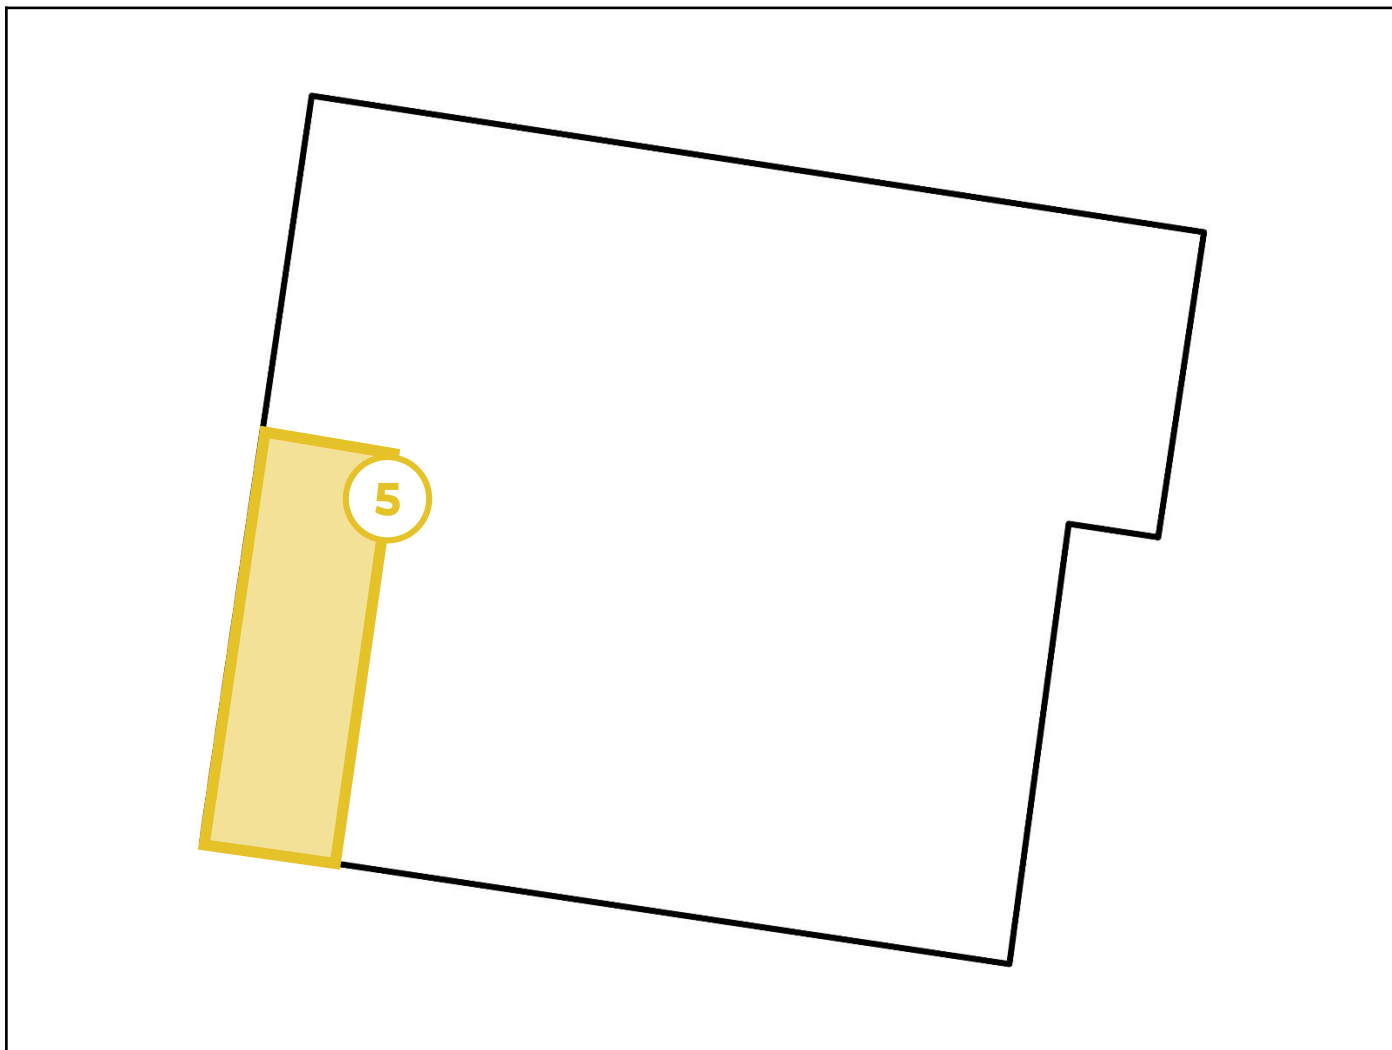
## Plan 1.1: Hoofdgebouw plan

| Beschrijving | Type | Actie |
|---|---|---|
| 5. Roofing plat dak | Asbestmateriaal | Zorgvuldig beheren |

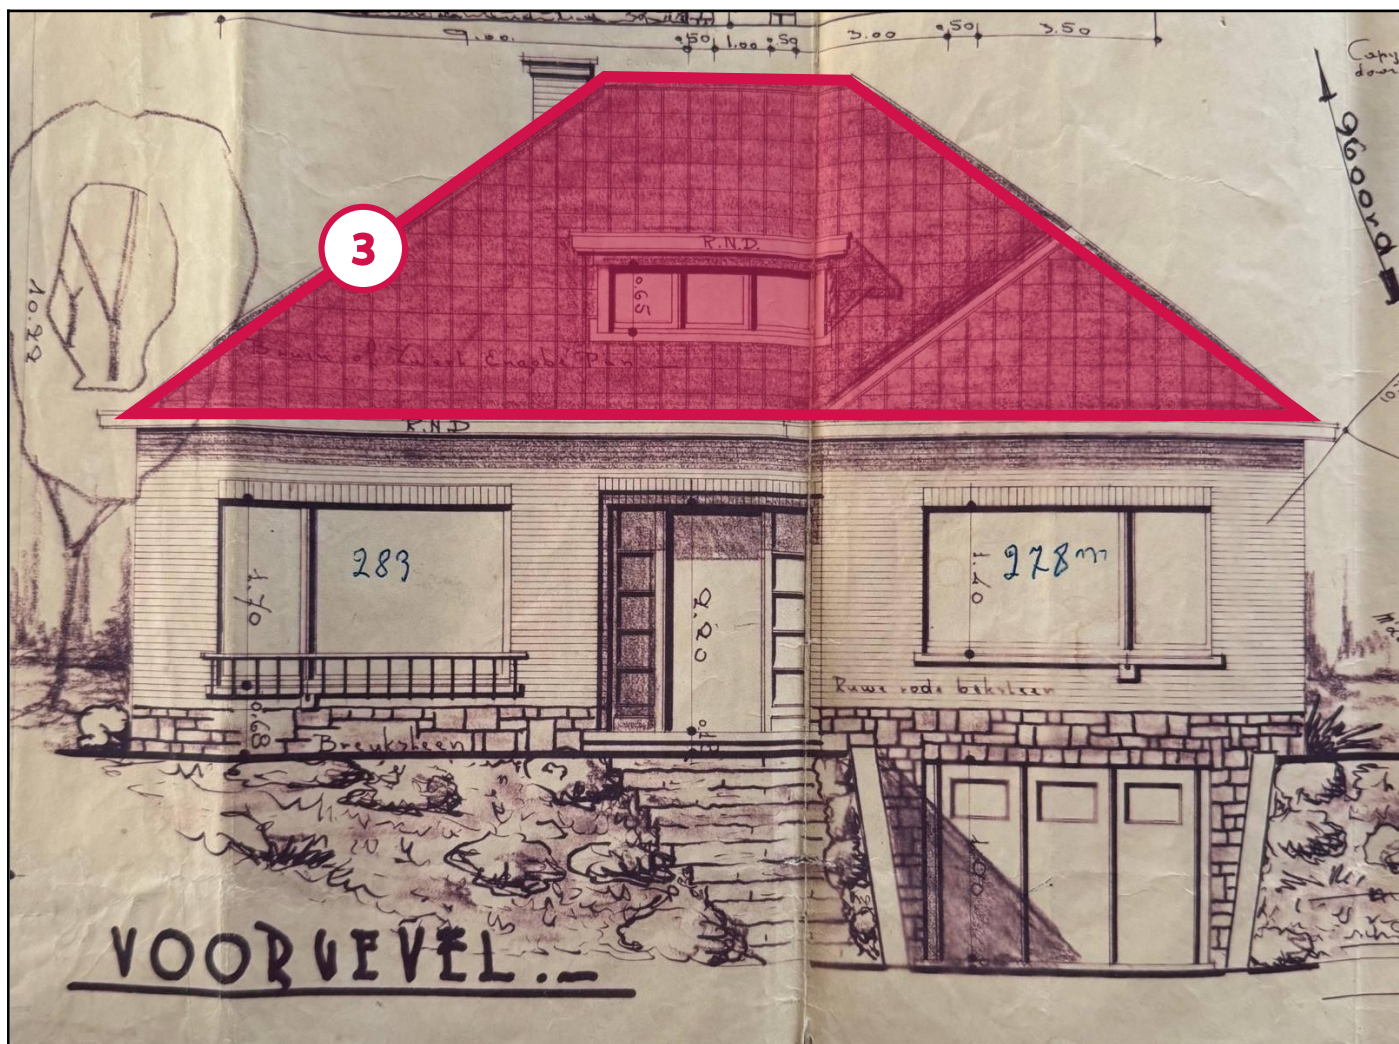
## Plan 1.2: Voorgevel

| Beschrijving | Type | Actie |
|---|---|---|
| 3. Dakleien | Asbestmateriaal | Dringend verwijderen |

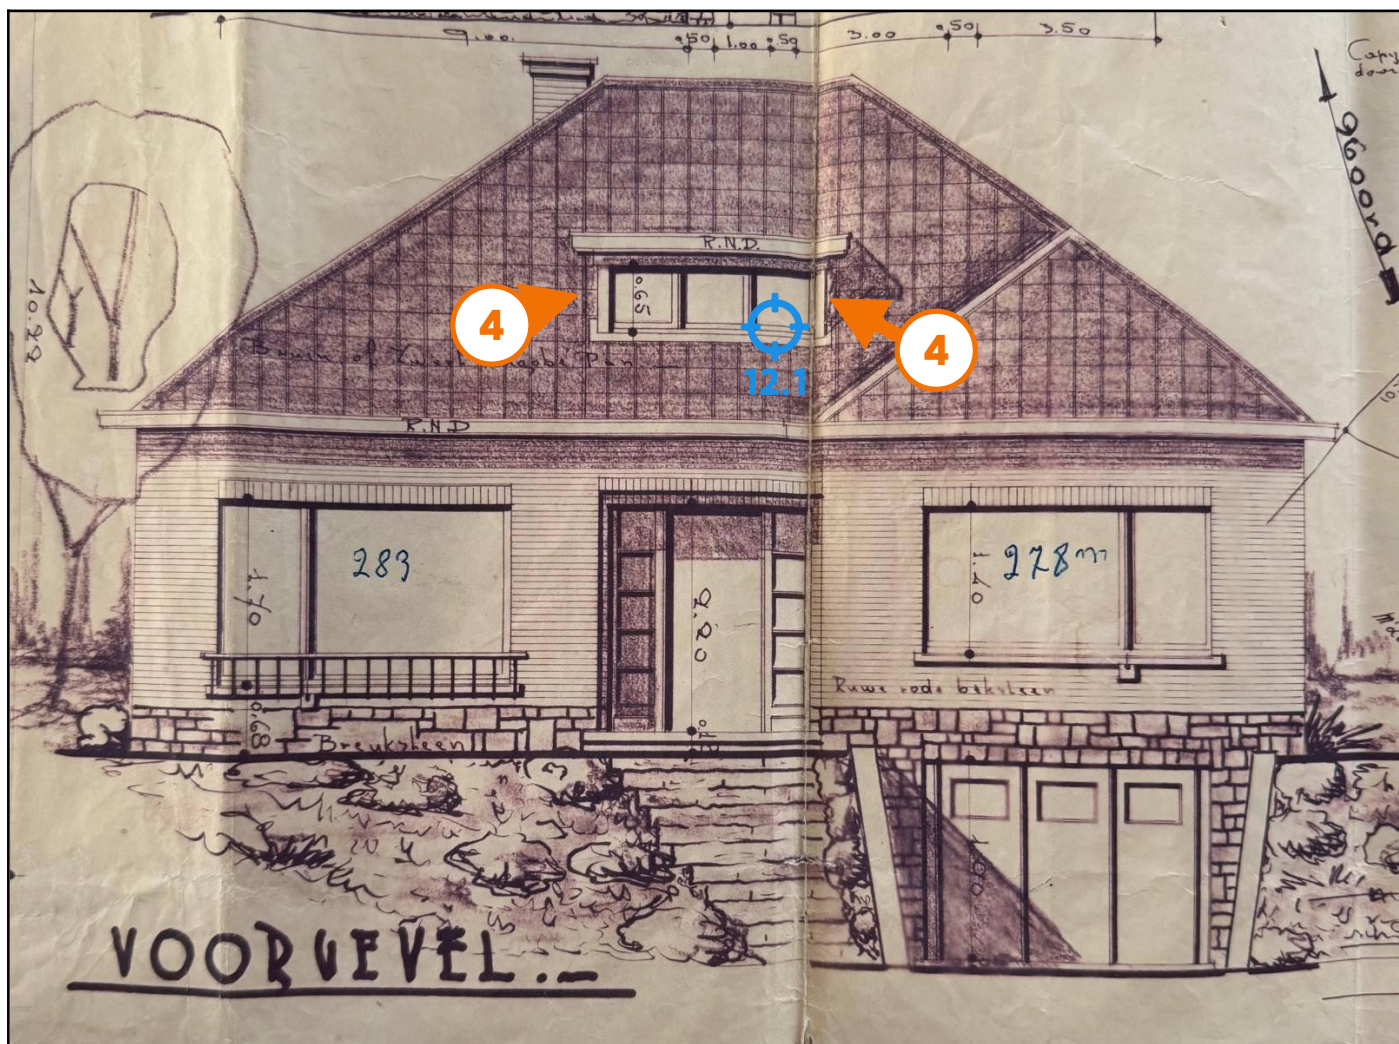
## Plan 1.3: Voorgevel

| Beschrijving | Type | Actie |
|---|---|---|
| 4. Leien dakkapel | Asbestmateriaal | <button>Verwijderen</button> |

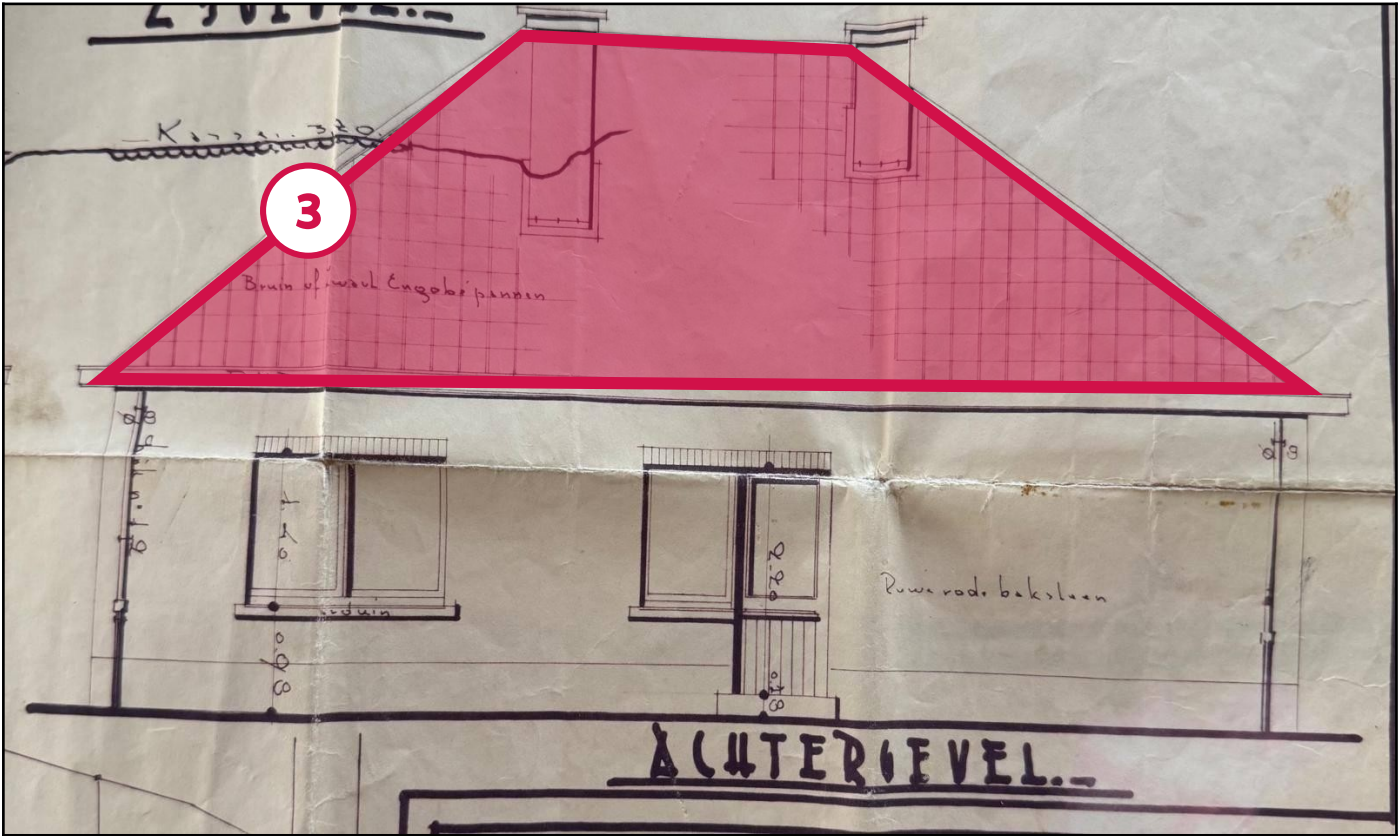
# Plan 1.4: Achtergevel

| Beschrijving | Type | Actie |
|---|---|---|
| 3. Dakleien | Asbestmateriaal | Dringend verwijderen |

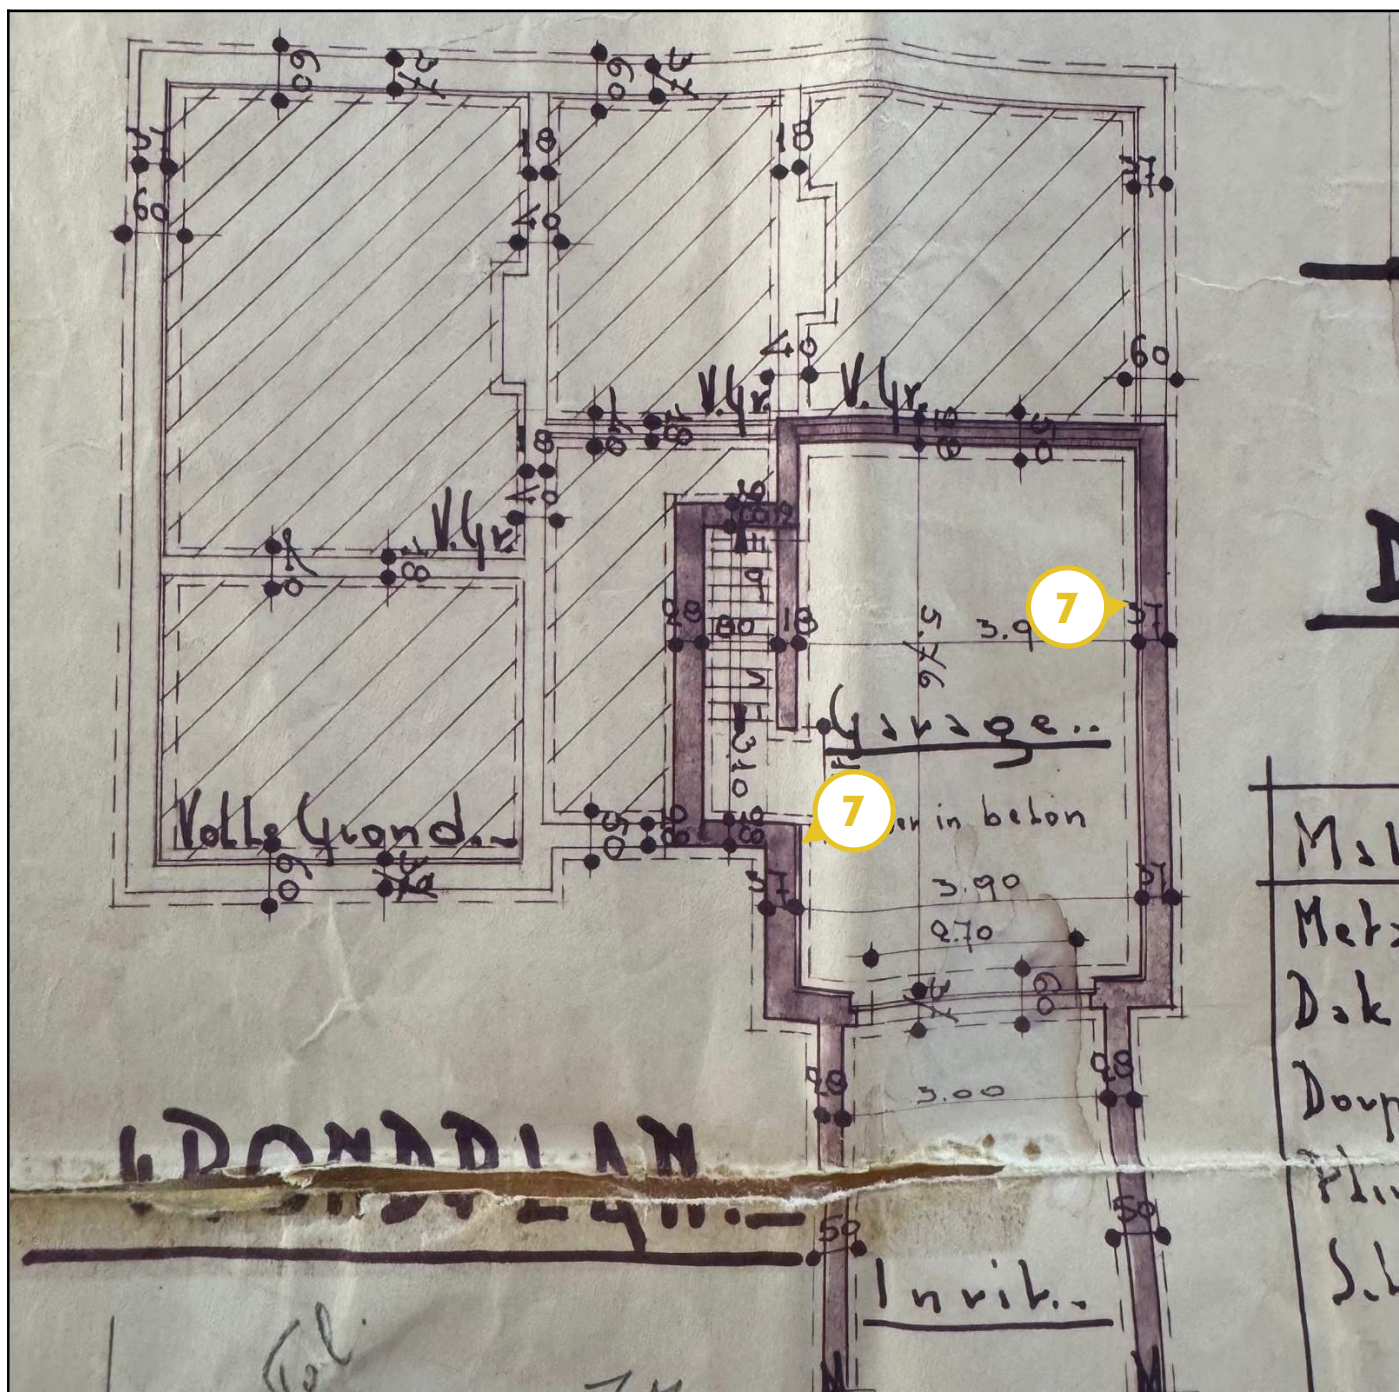
## Plan 1.8: -1 verdieping

| Beschrijving | Type | Actie |
|---|---|---|
| 7. Bakeliet stopcontact | Asbestmateriaal | Zorgvuldig beheren |

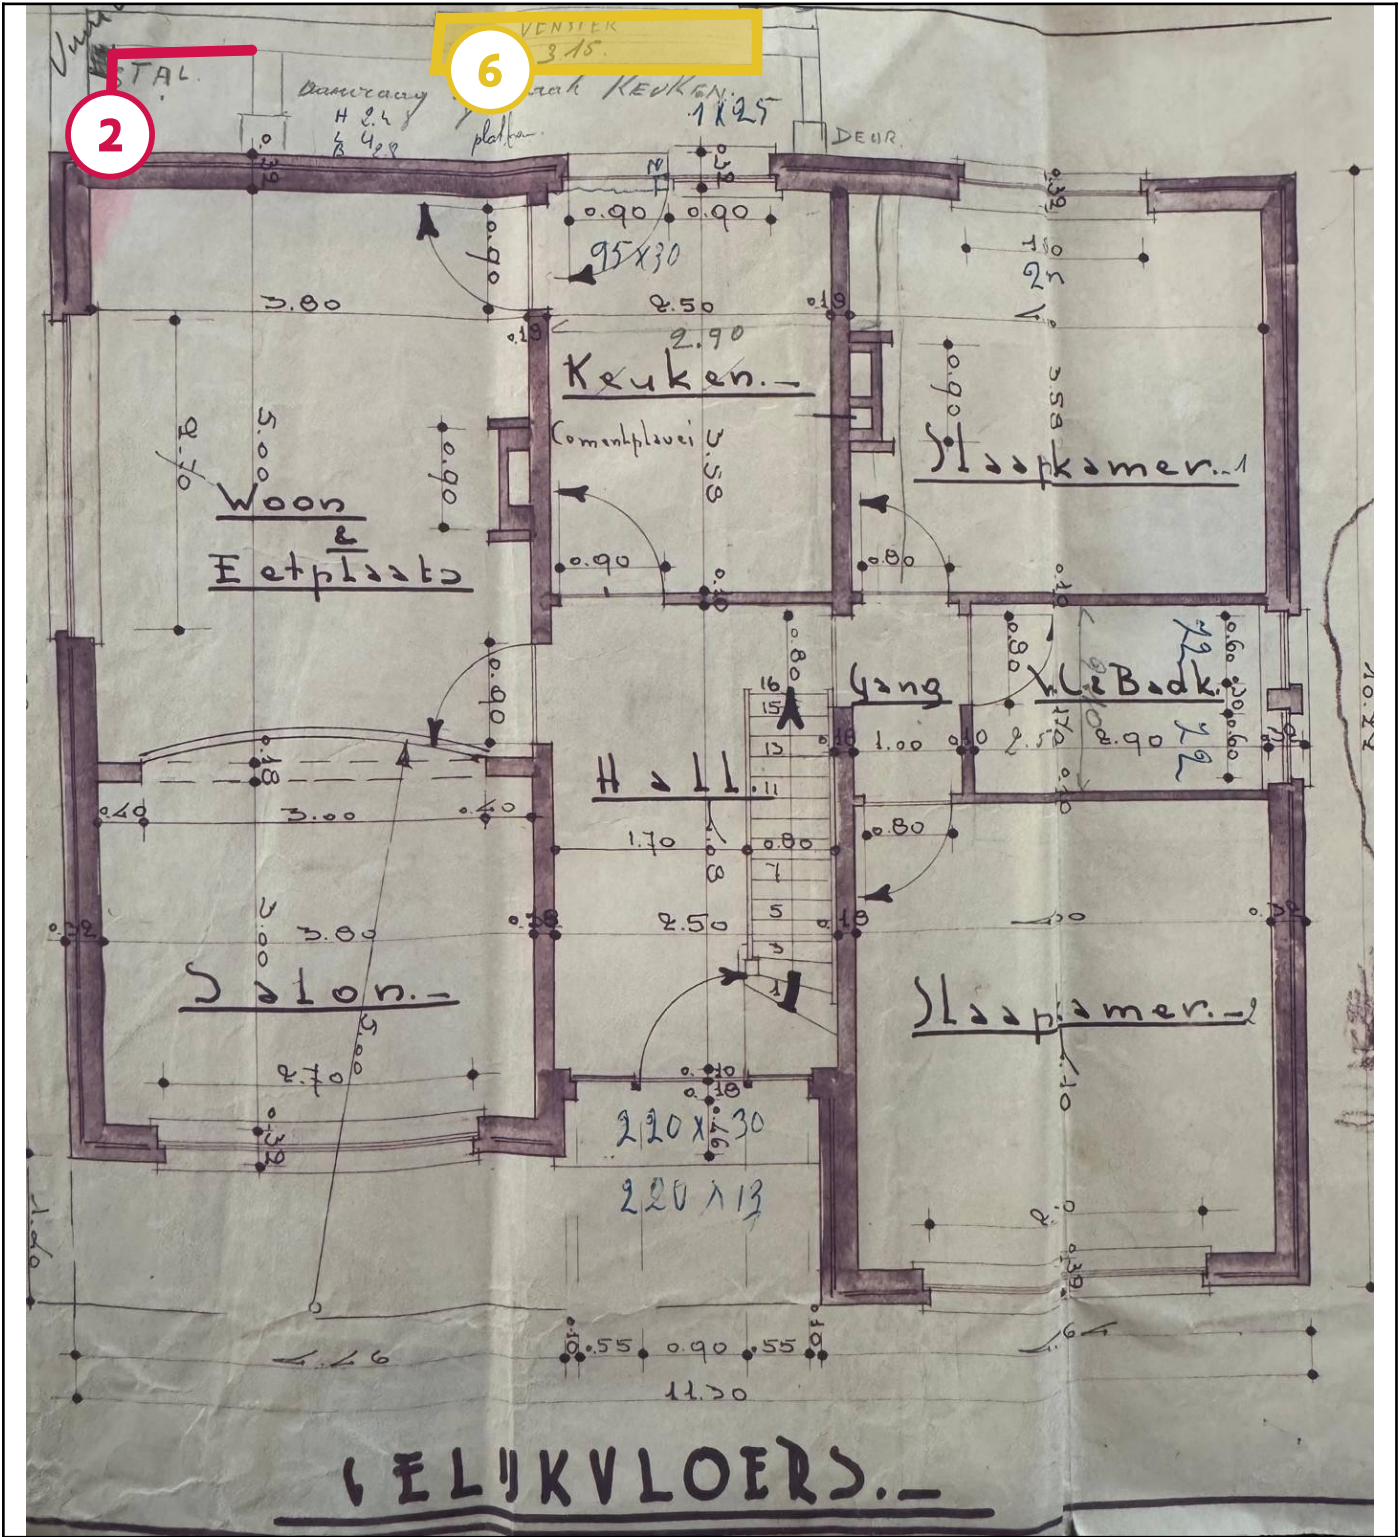
Plan 1.11: Gelijkvloers

| Beschrijving | Type | Actie |
|---|---|---|
| 2. Leidingisolatie (stookruimte) | Asbestmateriaal | Dringend verwijderen |

| 6. Raamtablet | Asbestmateriaal | Zorgvuldig beheren |

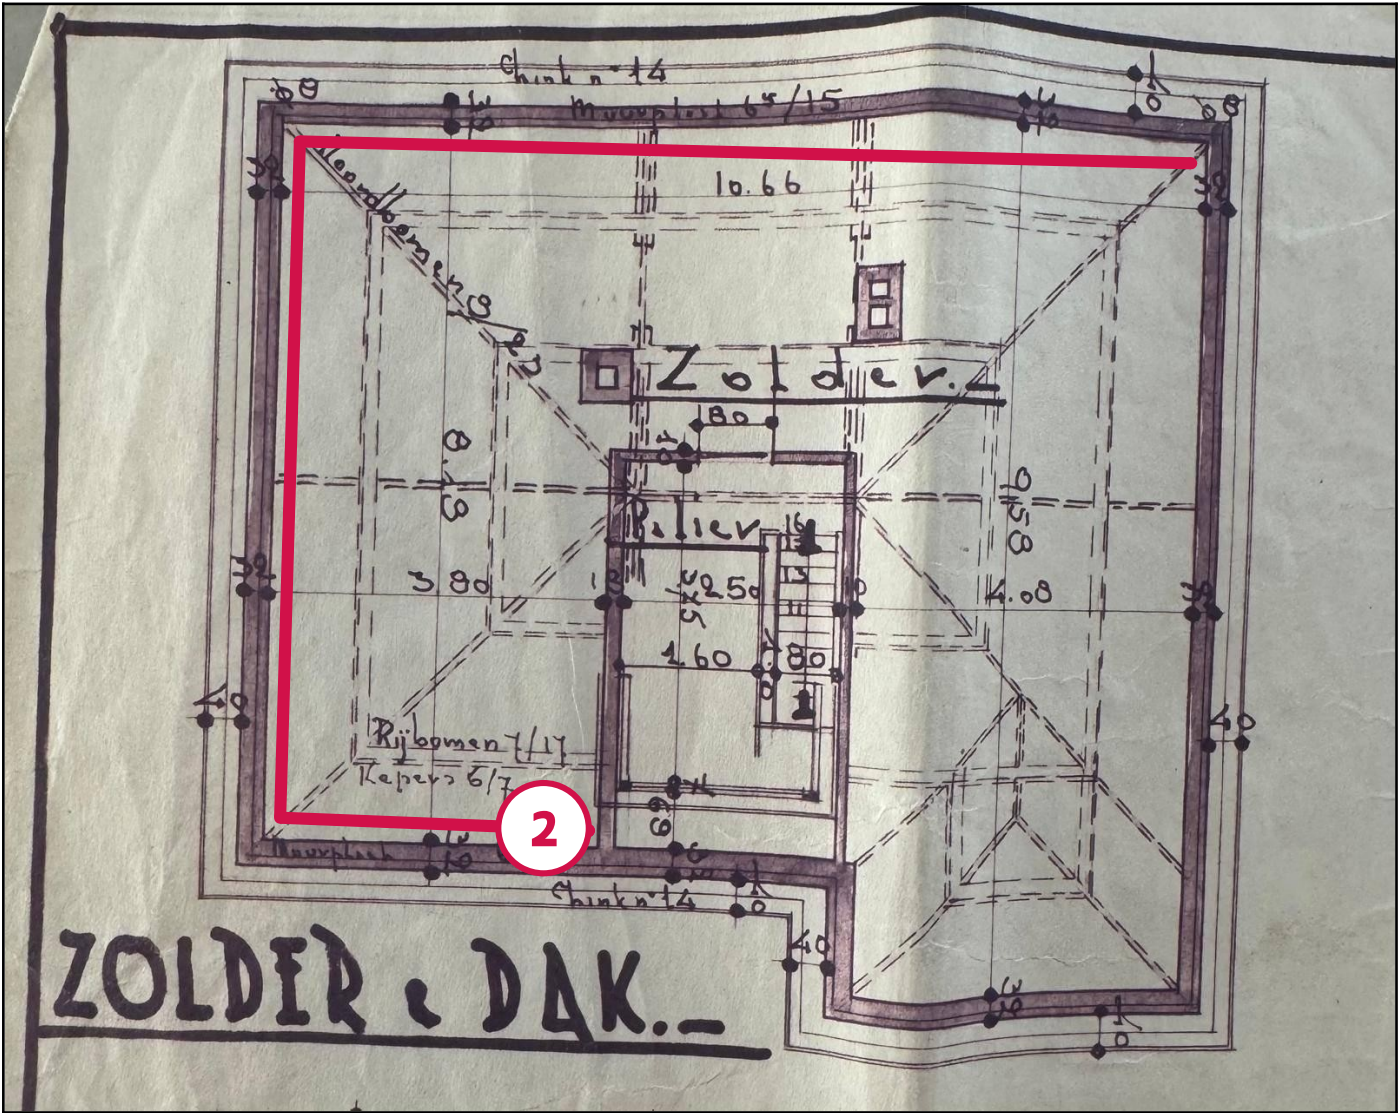
Plan 1.12: Zolder

| Beschrijving | Type | Actie |
|---|---|---|
| 2. Leidingisolatie (stookruimte) | Asbestmateriaal | Dringend verwijderen |

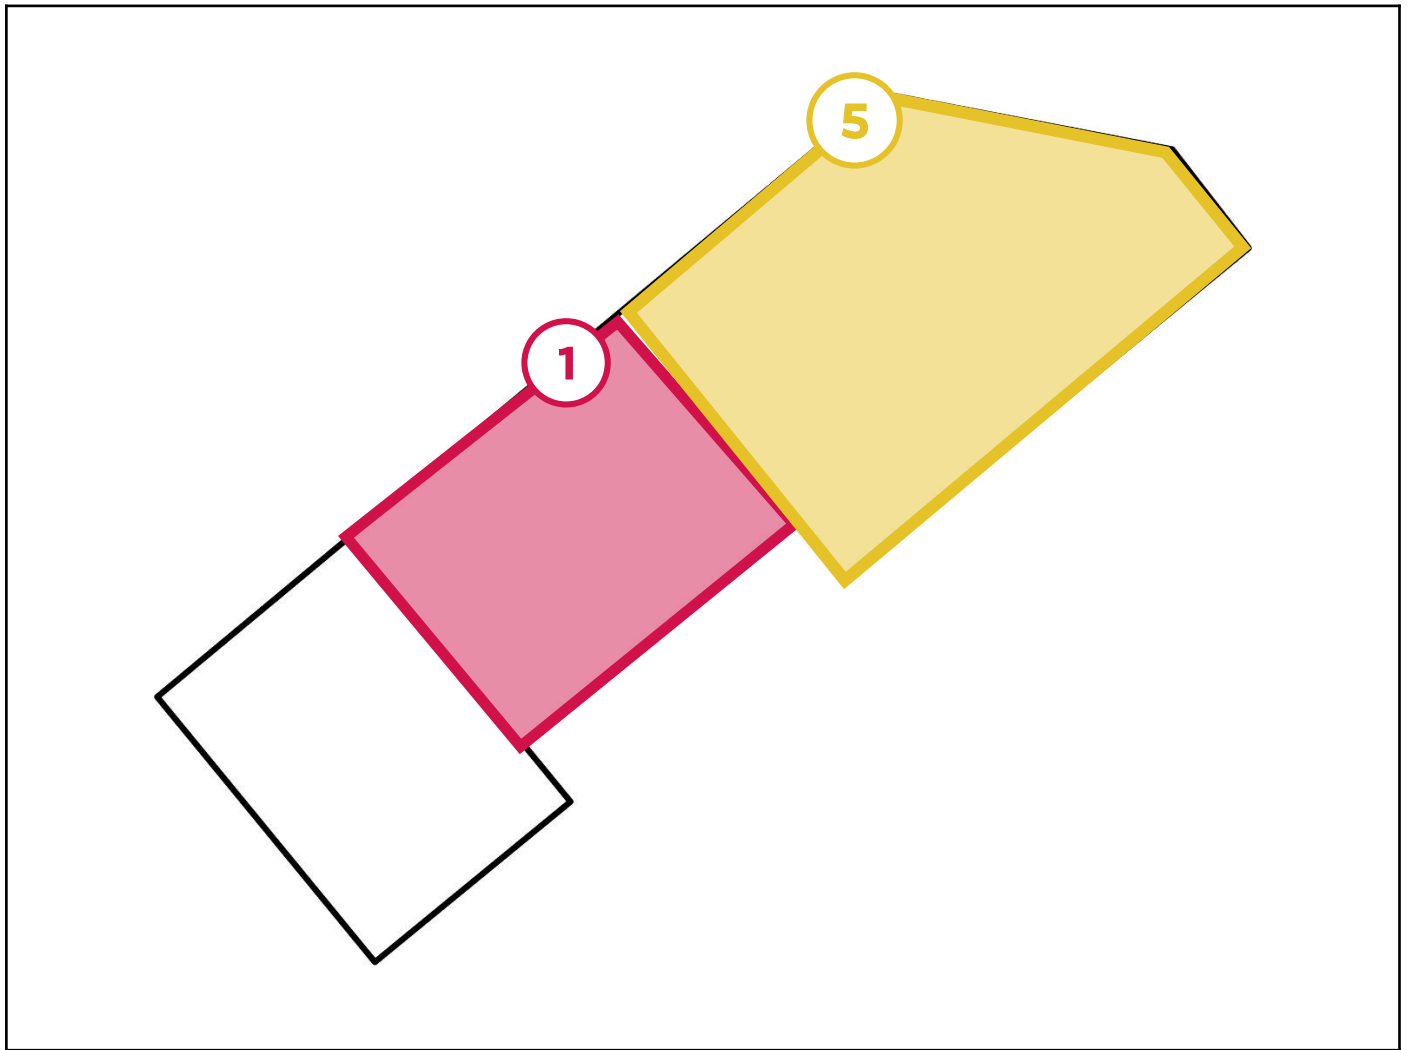
## Plan 3.1: Bijgebouw plan

| Beschrijving | Type | Actie |
|---|---|---|
| 1. Golfplaten (bijgebouw) | Asbestmateriaal | Dringend verwijderen |
| 5. Roofing plat dak | Asbestmateriaal | Zorgvuldig beheren |

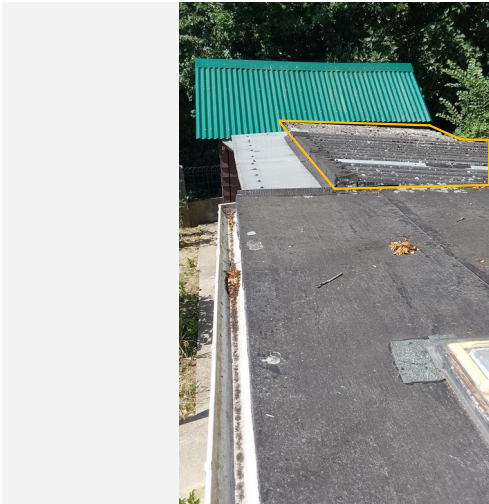
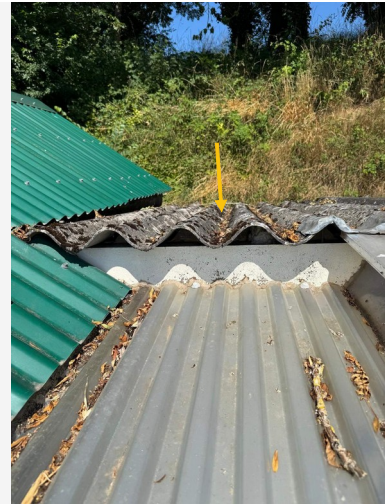
Het asbestmateriaal valt onder de mijlpaal van 2034.

| Eindbeoordeling materiaalrisico | Hoog materiaalrisico en/of hoge kans op vezelvrijgave |

| Asbestsoort (vezeltype) | Crocidoliet aanwezig |
| Toestand van het materiaal | Zwaar beschadigd, zwaar verweerd |

| Beschrijving | Golfplaten (bijgebouw) |

**Dringend verwijderen**

- Verwijder dit asbestmateriaal zo snel mogelijk. Volg de toestand goed op.
- Voer bijkomende staalname(s) uit.

- Eenvoudige handelingen: mag via doe-het-zelf of door werknemer(s) met opleidingsattest eenvoudige handelingen extra bevochtigen om stof te voorkomen + dragen van de nodige beschermingsmiddelen (mondmasker ffp3, handschoenen, tyvec ) verpakken in plastic folie en afvoeren naar het containerpark als hechtgebonden asbestafval. Zie ook link <https://ovam.vlaanderen.be/wie-mag-wat-verwijderen>  
<https://ovam.vlaanderen.be/voorzorgsmaatregelen-bij-asbestverwijdering> methodiek verwijderingsmethodes worden achteraan in het attest verder toegelicht  
extra bevochtigen om stof te voorkomen + dragen van de nodige beschermingsmiddelen (mondmasker ffp3, handschoenen, tyvec ) verpakken in plastic folie en afvoeren naar het containerpark als hechtgebonden asbestafval. Zie ook link <https://ovam.vlaanderen.be/wie-mag-wat-verwijderen>  
<https://ovam.vlaanderen.be/voorzorgsmaatregelen-bij-asbestverwijdering> methodiek verwijderingsmethodes worden achteraan in het attest verder toegelicht

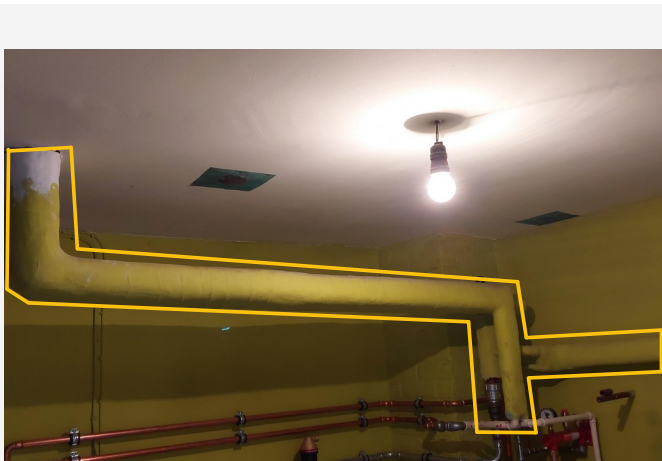
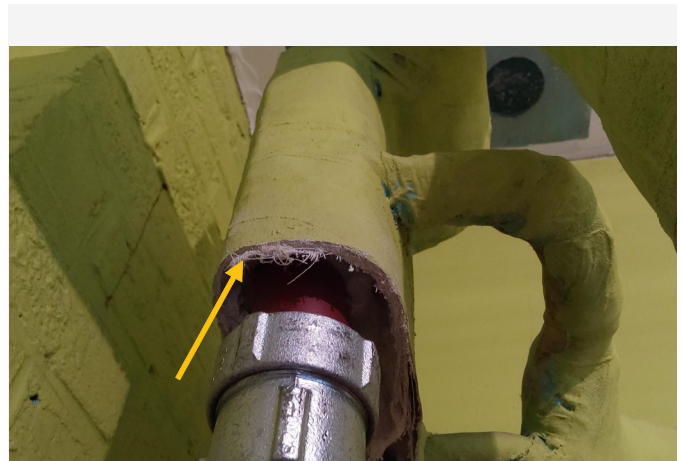
Het asbestmateriaal valt onder de mijlpaal van 2034.

| Eindbeoordeling materiaalrisico | Hoog materiaalrisico en/of hoge kans op vezelvrijgave |

| Asbestsoort (vezeltype) | Crocidoliet aanwezig |
| Toestand van het materiaal | Matig beschadigd, matig verweerd |

| Beschrijving | Leidingisolatie (stookruimte) |

**Dringend verwijderen**

- Scherm in afwachting van verwijdering het asbestmateriaal af van luchtstromingen en verstoring: bijvoorbeeld door het te verpakken, te fixeren, af te dekken, signalisatie - afbakening aan te brengen, ...
- Verwijder dit asbestmateriaal zo snel mogelijk. Volg de toestand goed op.
- Voer bijkomende staalname(s) uit.

- Hermetische zone (erkend asbestverwijderaar)  
Gipsisolatie wordt losgesneden van dragermateriaal (leiding), asbesthoudende Gips zal gemakkelijk verbrossen. Om geen asbestvezels te verspreiden naar de omgeving, dient een onderdrukzone te worden opgesteld.

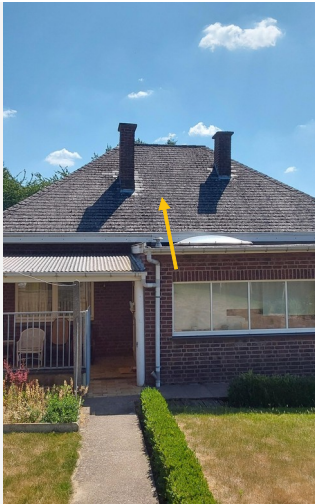
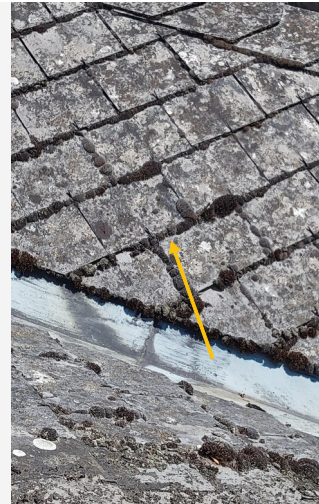
Het asbestmateriaal valt onder de mijlpaal van 2034.

| Eindbeoordeling materiaalrisico | Hoog materiaalrisico en/of hoge kans op vezelvrijgave |

| Asbestsoort (vezeltype) | Crocidoliet aanwezig |
| Toestand van het materiaal | Zwaar beschadigd, zwaar verweerd |

| Beschrijving | Dakleien |

**Dringend verwijderen**

- Verwijder dit asbestmateriaal zo snel mogelijk. Volg de toestand goed op.
- Voer bijkomende staalname(s) uit.

- Eenvoudige handelingen: mag via doe-het-zelf of door werknemer(s) met opleidingsattest eenvoudige handelingen  
Eenvoudige handelingen: enkel door opgeleid personeel moeten over een attest van eenvoudige handelingen beschikken , jaarlijks 8 u opleiding. De asbesttoepassing kan via eenvoudige handelingen verwijderd worden met de nodige persoonsbeschermingsmiddelen zoals FFP3 mondkapen en handschoenen. Fixeer het materiaal Vervolgens rustig verwijderen en in een speciale asbestzak zetten en laten ophalen door een asbest gecertificeerde ophaler.

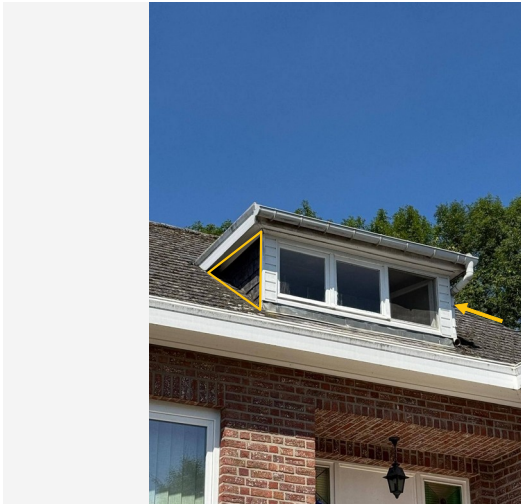
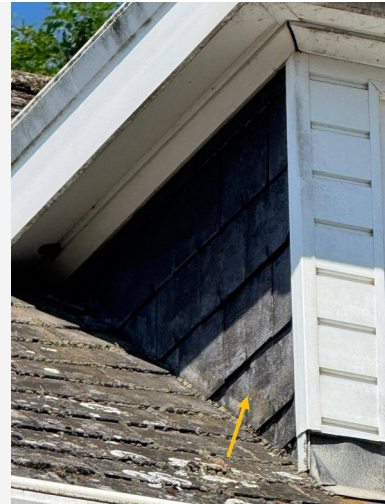
Het asbestmateriaal valt onder de mijlpaal van 2034.

| Eindbeoordeling materiaalrisico | Verhoogd materiaalrisico en/of verhoogde kans op vezelvrijgave |

| Asbestsoort (vezeltype) | Crocidoliet aanwezig |
| Toestand van het materiaal | Matig beschadigd, matig verweerd |

| Beschrijving | Leien dakkapel |

Verwijderen

- Verwijder dit asbestmateriaal zo snel mogelijk. Volg de toestand goed op.
- Voer bijkomende staalname(s) uit.

- Eenvoudige handelingen: mag via doe-het-zelf of door werknemer(s) met opleidingsattest eenvoudige handelingen extra bevochtigen om stof te voorkomen + dragen van de nodige beschermingsmiddelen (mondmasker ffp3, handschoenen, tyvec ) verpakken in plastic folie en afvoeren naar het containerpark als hechtgebonden asbestafval. Zie ook link Zie <https://ovam.vlaanderen.be/wie-mag-wat-verwijderen>  
<https://ovam.vlaanderen.be/voorzorgsmaatregelen-bij-asbestverwijdering> methodiek verwijderingsmethodes worden achteraan in het attest verder toegelicht

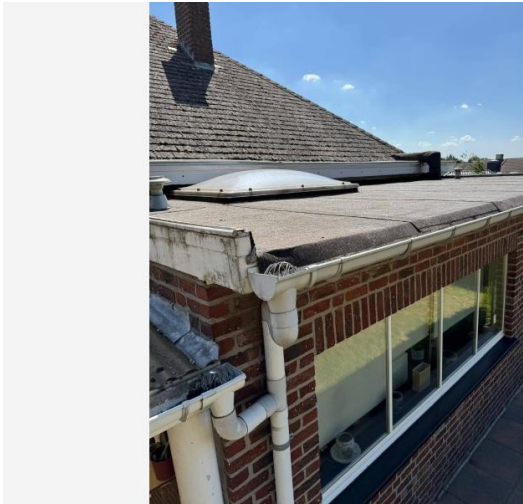
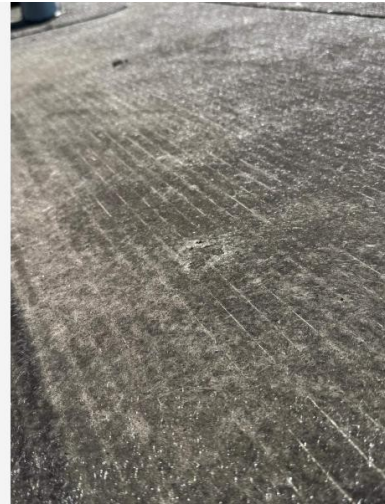
Het asbestmateriaal valt onder de mijlpaal van 2040.

| Eindbeoordeling materiaalrisico | Laag materiaalrisico en/of verlaagde kans op vezelvrijgave |

| Asbestsoort (vezeltype) | Alleen chrysotiel |
| Toestand van het materiaal | Licht beschadigd, licht verweerd. Intact calciumsilicaatmateriaal of categorie III 'gebondenheid' |

| Beschrijving | Roofing plat dak |

Zorgvuldig beheren

- Zorg voor een veilig beheer. Vermijd het beschadigen van het asbestmateriaal. Controleer de toestand jaarlijks op wijzigingen.
- Voer bijkomende staalname(s) uit.

- Eenvoudige handelingen: mag via doe-het-zelf of door werknemer(s) met opleidingsattest eenvoudige handelingen  
Eenvoudige handelingen: enkel door opgeleid personeel moeten over een attest van eenvoudige handelingen beschikken, jaarlijks 8 u opleiding. De asbesttoepassing kan via eenvoudige handelingen verwijderd worden met de nodige persoonsbeschermingsmiddelen zoals FFP3 mondkapje en handschoenen. Fixeer het materiaal Vervolgens rustig verwijderen en in een speciale asbestzak zetten en laten ophalen door een asbest gecertificeerde ophaler.

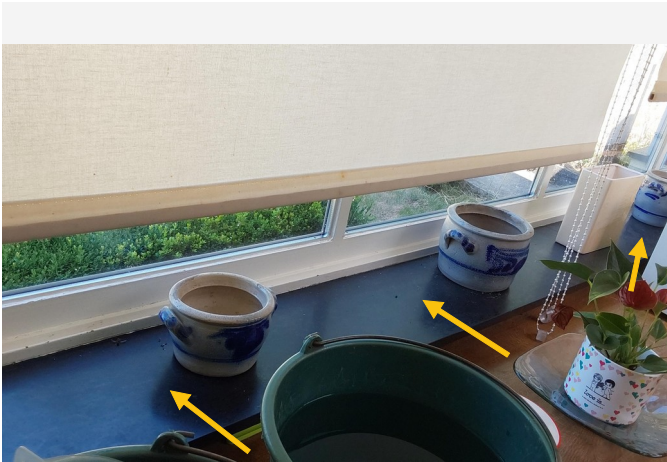
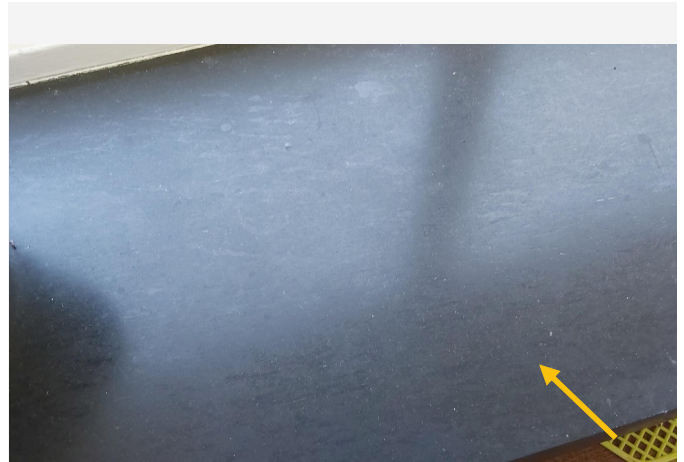
Het asbestmateriaal valt onder de mijlpaal van 2040.

Zorgvuldig beheren

- Eenvoudige handelingen: mag via doe-het-zelf of door werknemer(s) met opleidingsattest eenvoudige handelingen extra bevochtigen om stof te voorkomen + dragen van de nodige beschermingsmiddelen (mondmasker ffp3, handschoenen, tyvec ) verpakken in plastic folie en afvoeren naar het containerpark als hechtgebonden asbestafval. Zie ook link Zie <https://ovam.vlaanderen.be/wie-mag-wat-verwijderen>  
<https://ovam.vlaanderen.be/voorzorgsmaatregelen-bij-asbestverwijdering> methodiek verwijderingsmethodes worden achteraan in het attest verder toegelicht
