# Asbestinventarisatattest

Brusselsesteenweg 373, 3090 Overijse

Attestnummer : 20250507-000280.000

**Niet-asbestveilig**

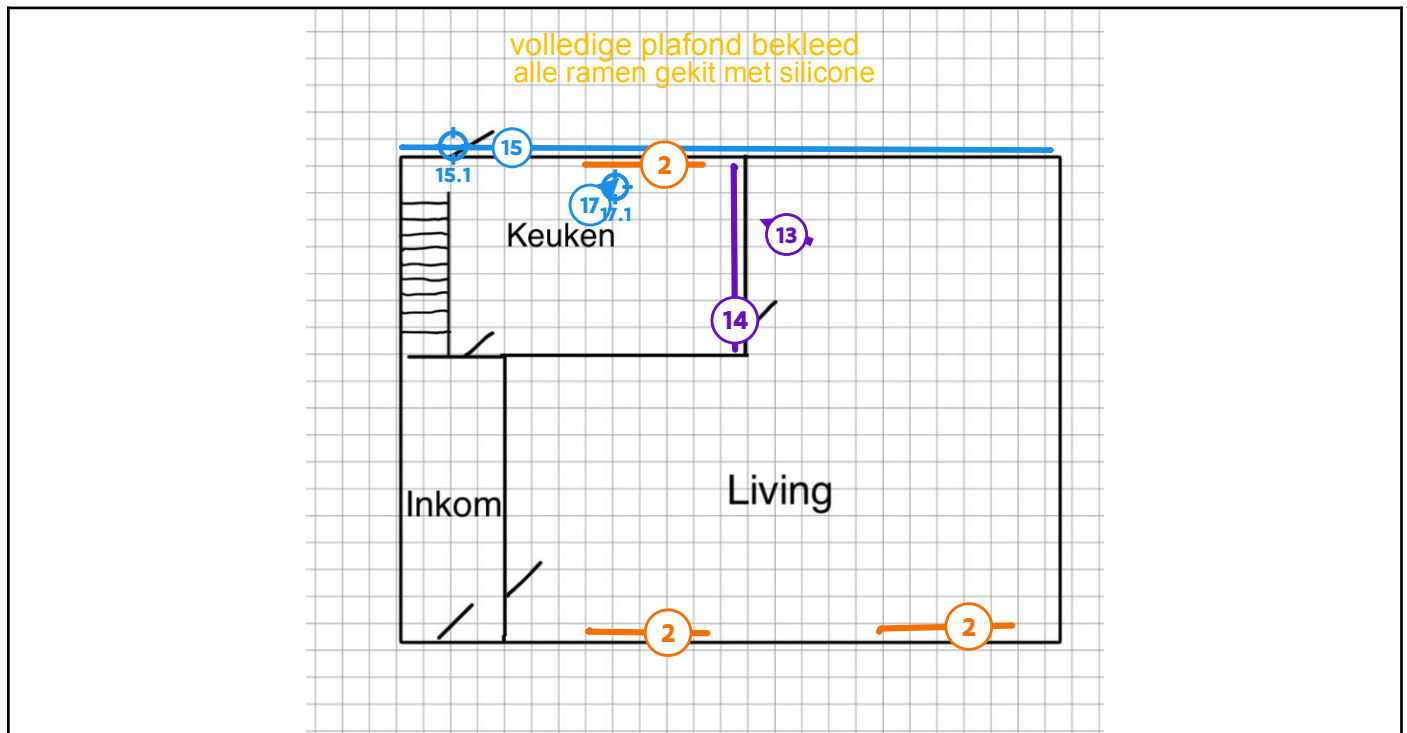
## Plan 1.2: Gelijksvloers

| Beschrijving | Type | Actie |
|---|---|---|
| 2. Vensterbank-binnen | Asbestmateriaal | <a href="#">Verwijderen</a> |

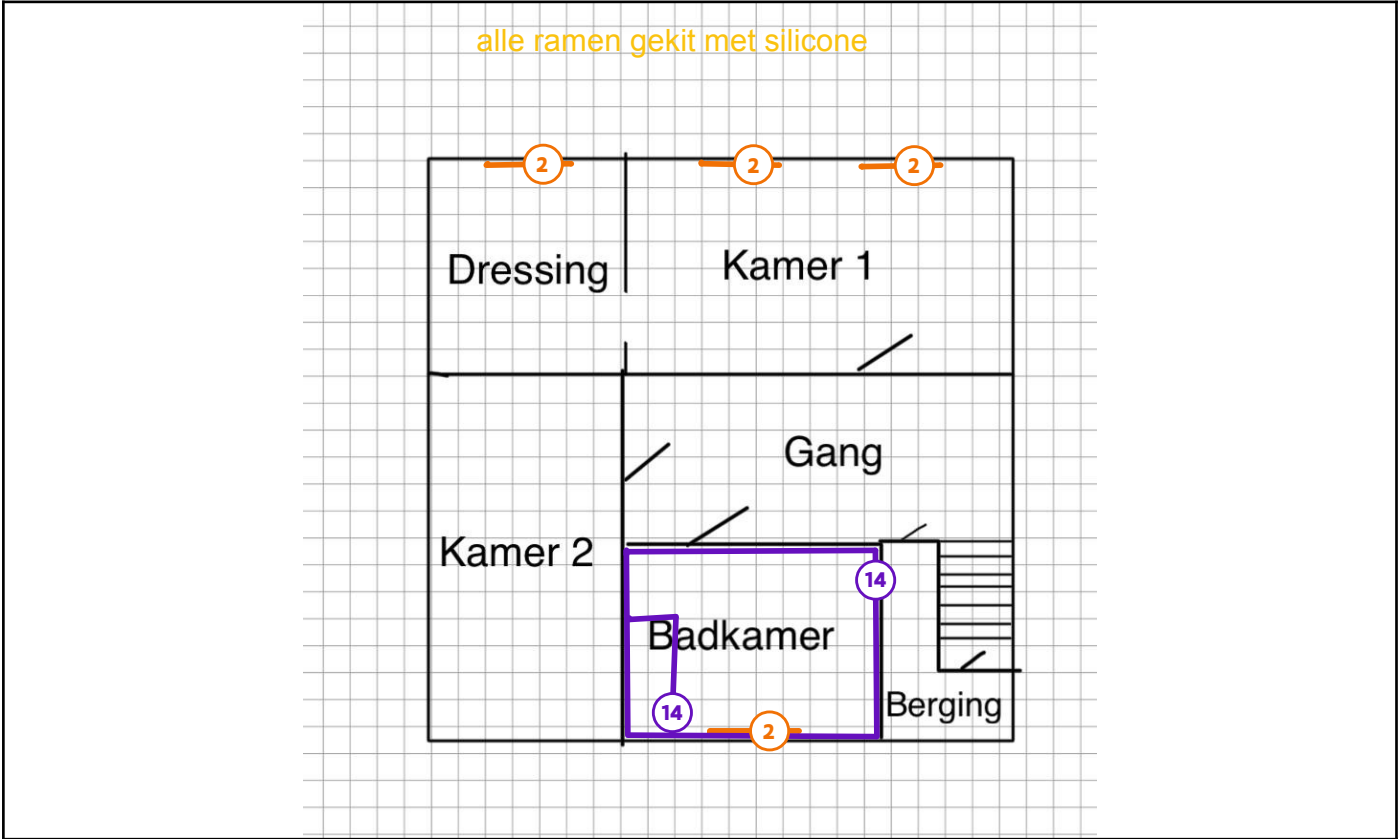
# Plan 1.5: Eerste verdieping

| Beschrijving | Type | Actie |
|---|---|---|
| 2. Vensterbank-binnen | Asbestmateriaal | <a href="#">Verwijderen</a> |

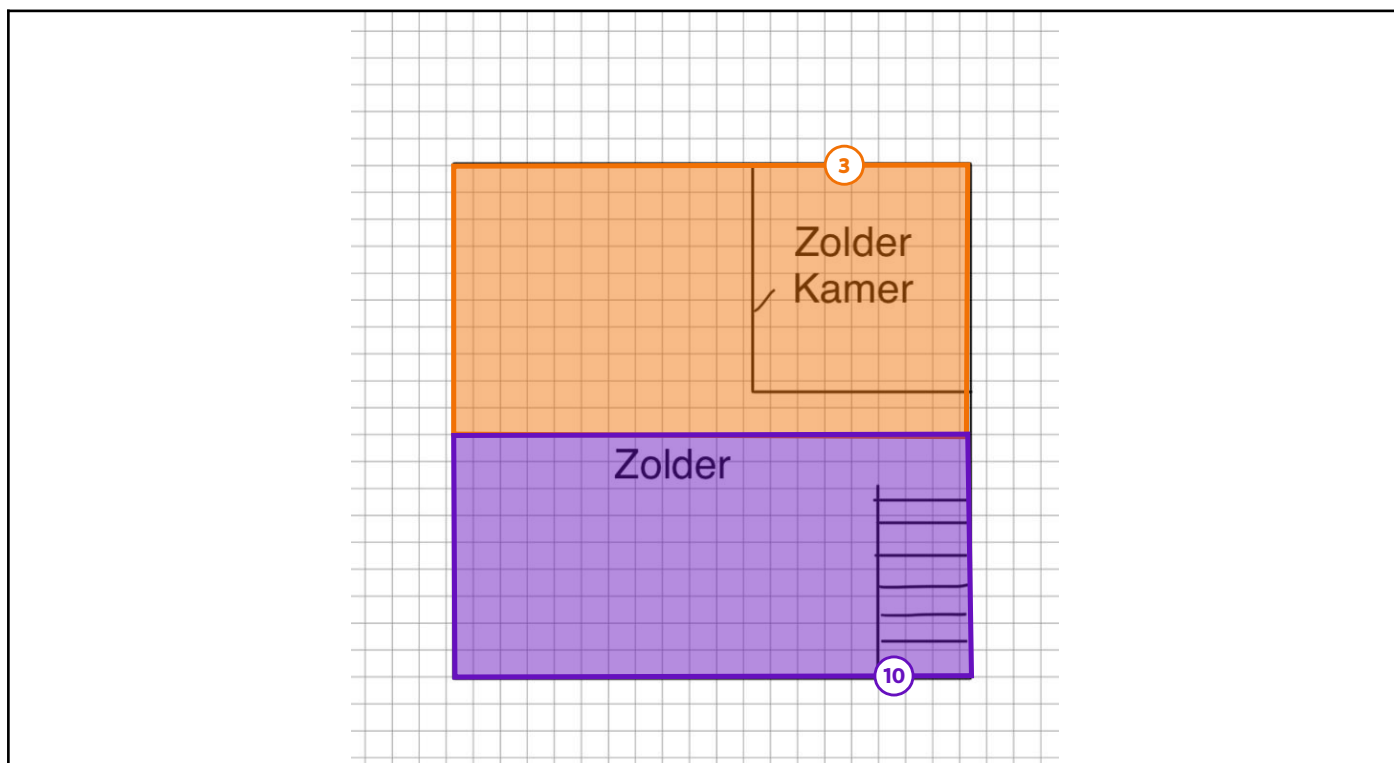
## Plan 1.7: Zolder

| Beschrijving | Type | Actie |
|---|---|---|
| 3. Onderdak cementplaat | Asbestmateriaal | Maatregelen nemen |

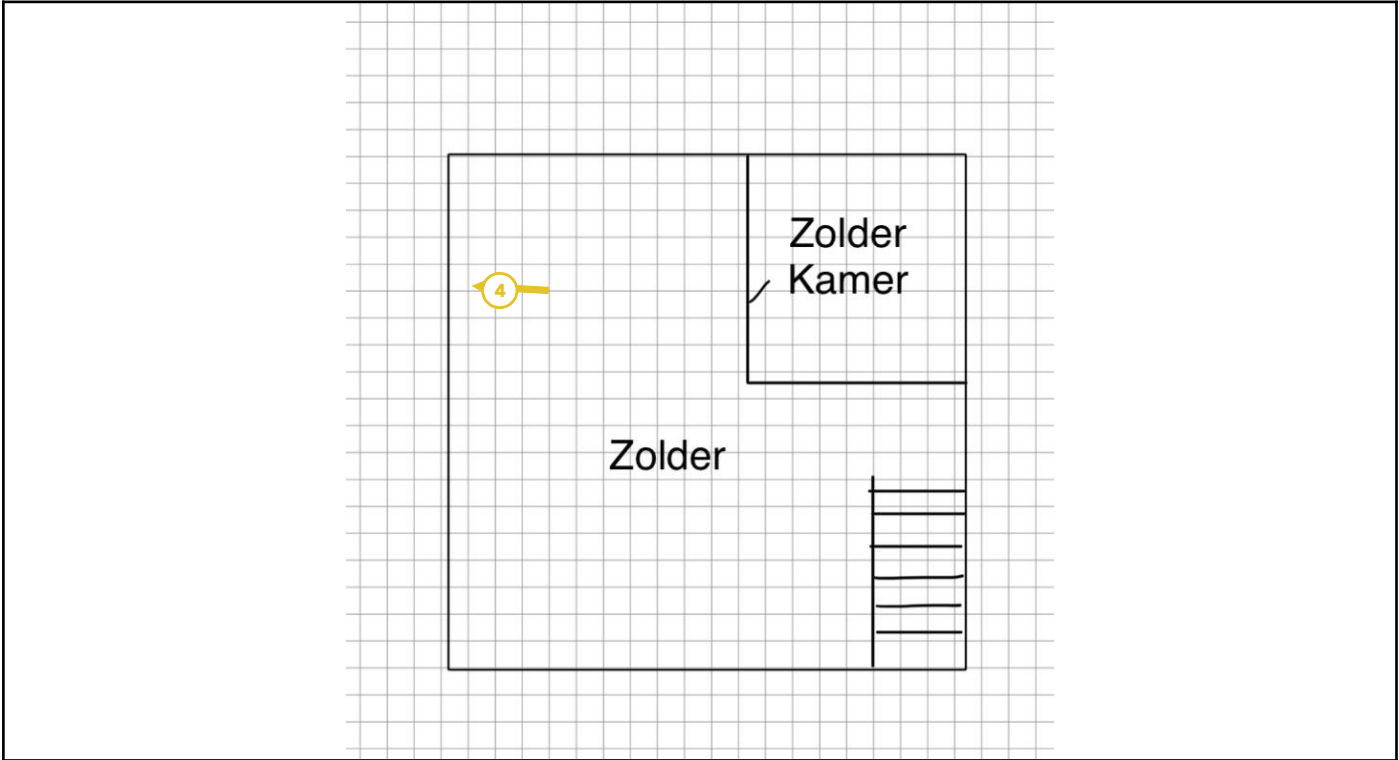
# Plan 1.8: Zolder

| Beschrijving | Type | Actie |
|---|---|---|
| 4. Roetluik | Asbestmateriaal | Zorgvuldig beheren |

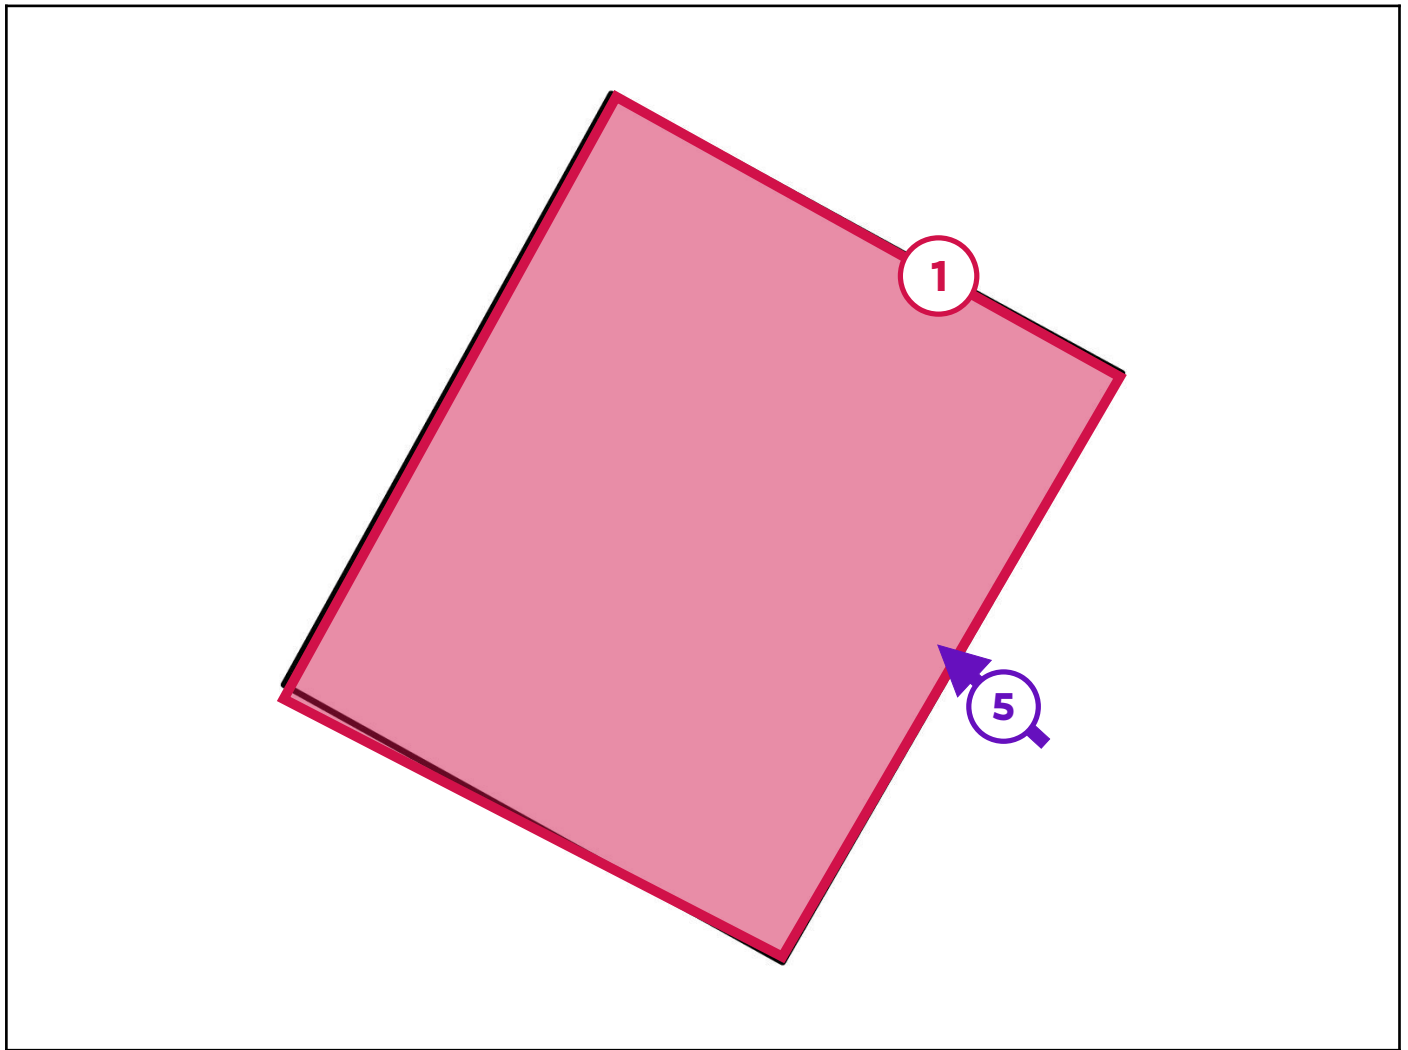
## Plan 1.9: Dak plan

| Beschrijving | Type | Actie |
|---|---|---|
| 1. Dakbedekking - Dakleien | Asbestmateriaal | Dringend verwijderen |
| 5. Binnenzijde en bovenzijde van de schouw | Beperking | - |

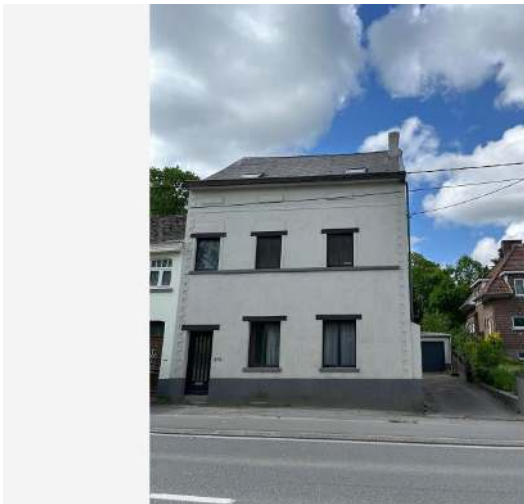
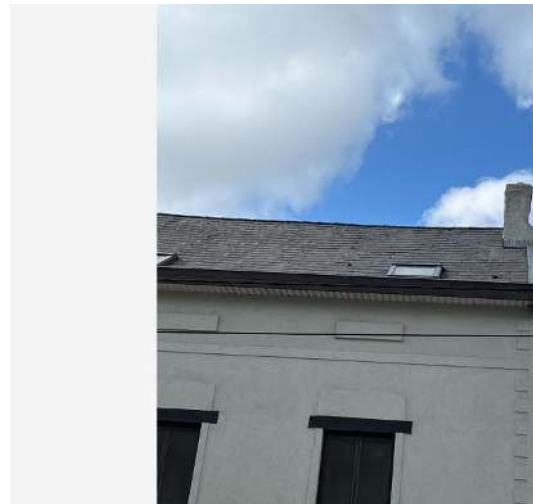
Het asbestmateriaal valt onder de mijlpaal van 2034.

**Dringend verwijderen**

| Eindbeoordeling materiaalrisico | Hoog materiaalrisico en/of hoge kans op vezelvrijgave |

| Asbestsoort (vezeltype) | Crocidoliet aanwezig |
| Toestand van het materiaal | Matig beschadigd, matig verweerd |

| Beschrijving | Dakbedekking - Dakleien |

- Hemelwater dat afspoelt van asbestcement daken of gevels kan asbestdeeltjes bevatten. Gebruik het enkel voor gesloten circuits (bv. spoelen toiletten). Reinig na het vervangen van het dak of de gevel de dakgoten en regenwaterput of -ton om asbesthoudend sediment of slib te verwijderen

- Eenvoudige handelingen: mag via doe-het-zelf of door werknemer(s) met opleidingsattest eenvoudige handelingen  
Bij het uitvoeren van eenvoudige handelingen, zoals toegestaan via doe-het-zelfmethoden of door werknemers met een opleidingsattest, is het gebruik van de juiste persoonlijke beschermingsmiddelen (PBM's) verplicht om blootstelling aan asbestvezels te voorkomen. Wij adviseren echter om asbest te laten verwijderen door een werknemer met opleidingscertificaat. Maar het is ook toegestaan via de doe-het-zelfmethode, mits de juiste voorzorgsmaatregelen en PBM's in acht worden genomen. De te gebruiken PBM's zijn:
  - FFP3-mondmasker of halfgelaatsmasker met P3 filter
  - wegwerpoverall (Tyvek CATIII, type 5 en 6)

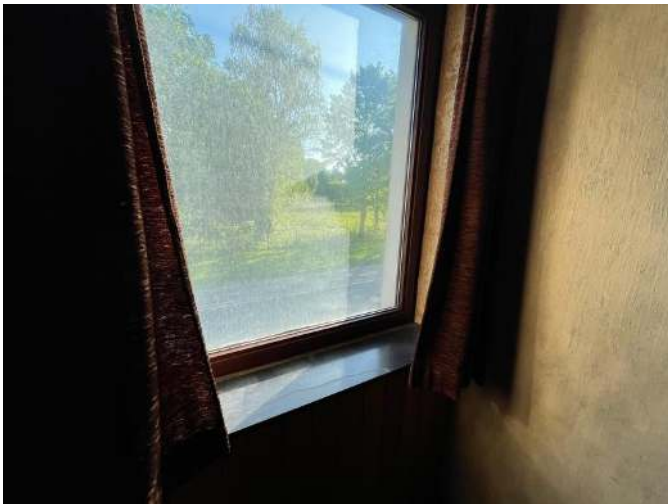
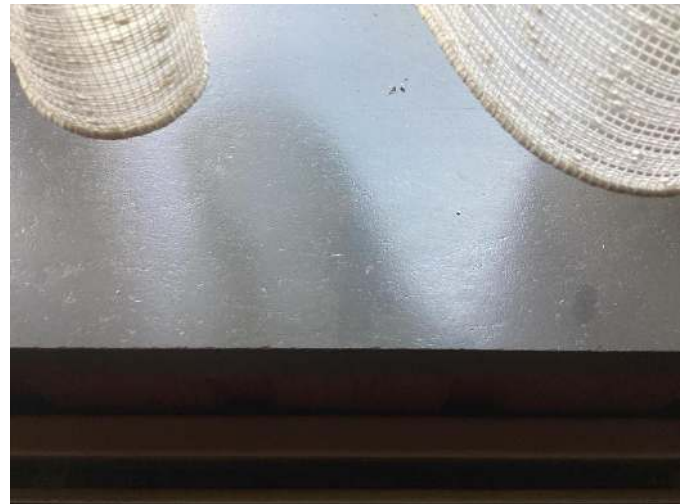
Het asbestmateriaal valt onder de mijlpaal van 2040.

Verwijderen

| Eindbeoordeling materiaalrisico | Verhoogd materiaalrisico en/of verhoogde kans op vezelvrijgave |

| Asbestsoort (vezeltype) | Crocidoliet aanwezig |
| Toestand van het materiaal | Licht beschadigd, licht verweerd. Intact calciumsilicaatmateriaal of categorie III 'gebondenheid' |

| Beschrijving | Vensterbank-binnen |

- Zorg voor een veilig beheer. Vermijd het beschadigen van het asbestmateriaal. Controleer de toestand jaarlijks op wijzigingen.

- Eenvoudige handelingen: mag via doe-het-zelf of door werknemer(s) met opleidingsattest eenvoudige handelingen  
Bij het uitvoeren van eenvoudige handelingen, zoals toegestaan via doe-het-zelfmethoden of door werknemers met een opleidingsattest, is het gebruik van de juiste persoonlijke beschermingsmiddelen (PBM's) verplicht om blootstelling aan asbestvezels te voorkomen. Wij adviseren echter om asbest te laten verwijderen door een werknemer met opleidingscertificaat. Maar het is ook toegestaan via de doe-het-zelfmethode, mits de juiste voorzorgsmaatregelen en PBM's in acht worden genomen. De te gebruiken PBM's zijn:
  - FFP3-mondmasker of halfgelaatsmasker met P3 filter
  - wegwerpoverall (Tyvek CATIII, type 5 en 6)
  - afwasbaar schoeisel

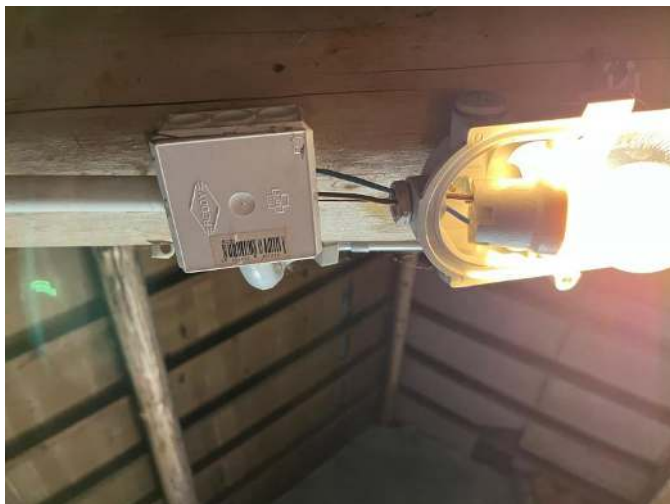
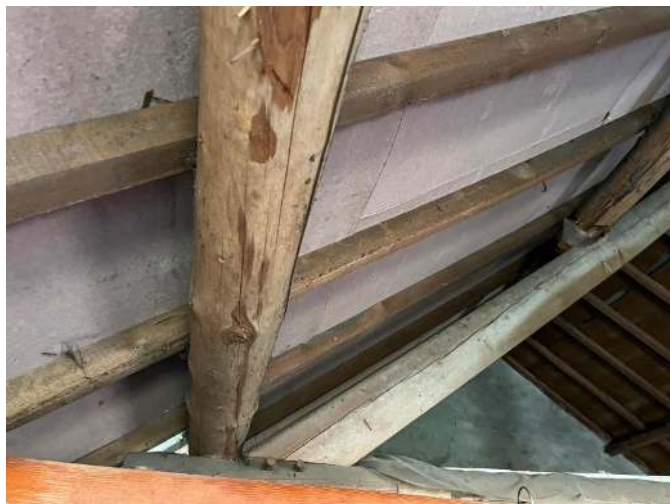
Het asbestmateriaal valt onder de mijlpaal van 2040.

Maatregelen nemen

| Eindbeoordeling materiaalrisico | Verhoogd materiaalrisico en/of verhoogde kans op vezelvrijgave |

| Asbestsoort (vezeltype) | Crocidoliet aanwezig |
| Toestand van het materiaal | Licht beschadigd, licht verweerd. Intact calciumsilicaatmateriaal of categorie III 'gebondenheid' |

| Beschrijving | Onderdak cementplaat |

- Zorg voor een veilig beheer. Vermijd het beschadigen van het asbestmateriaal. Controleer de toestand jaarlijks op wijzigingen.

- Eenvoudige handelingen: mag via doe-het-zelf of door werknemer(s) met opleidingsattest eenvoudige handelingen  
Bij het uitvoeren van eenvoudige handelingen, zoals toegestaan via doe-het-zelfmethoden of door werknemers met een opleidingsattest, is het gebruik van de juiste persoonlijke beschermingsmiddelen (PBM's) verplicht om blootstelling aan asbestvezels te voorkomen. Wij adviseren echter om asbest te laten verwijderen door een werknemer met opleidingscertificaat. Maar het is ook toegestaan via de doe-het-zelfmethode, mits de juiste voorzorgsmaatregelen en PBM's in acht worden genomen. De te gebruiken PBM's zijn:
  - FFP3-mondmasker of halfgelaatsmasker met P3 filter
  - wegwerpoverall (Tyvek CATIII, type 5 en 6)
  - afwasbaar schoeisel

- Hermetische zone (erkend asbestverwijderaar)

Bij deze verwijdering van asbestmaterialen bestaat er een grote kans op vrijkomen van asbestvezels.

Daarom mag dit enkel verwijderd worden door een erkend asbestverwijderaar in een hermetische zone. Bij het verwijderen moet steeds rekening worden gehouden met alle milieu- en veiligheidsvoorschriften. Codex boek VI, titel 3 of de website van OVAM
