# Asbestinventarisatetest

Rietplein 1, 3090 Overijse

Attestnummer : 20260206-000141.000

Uitgegeven op : 06.02.2026

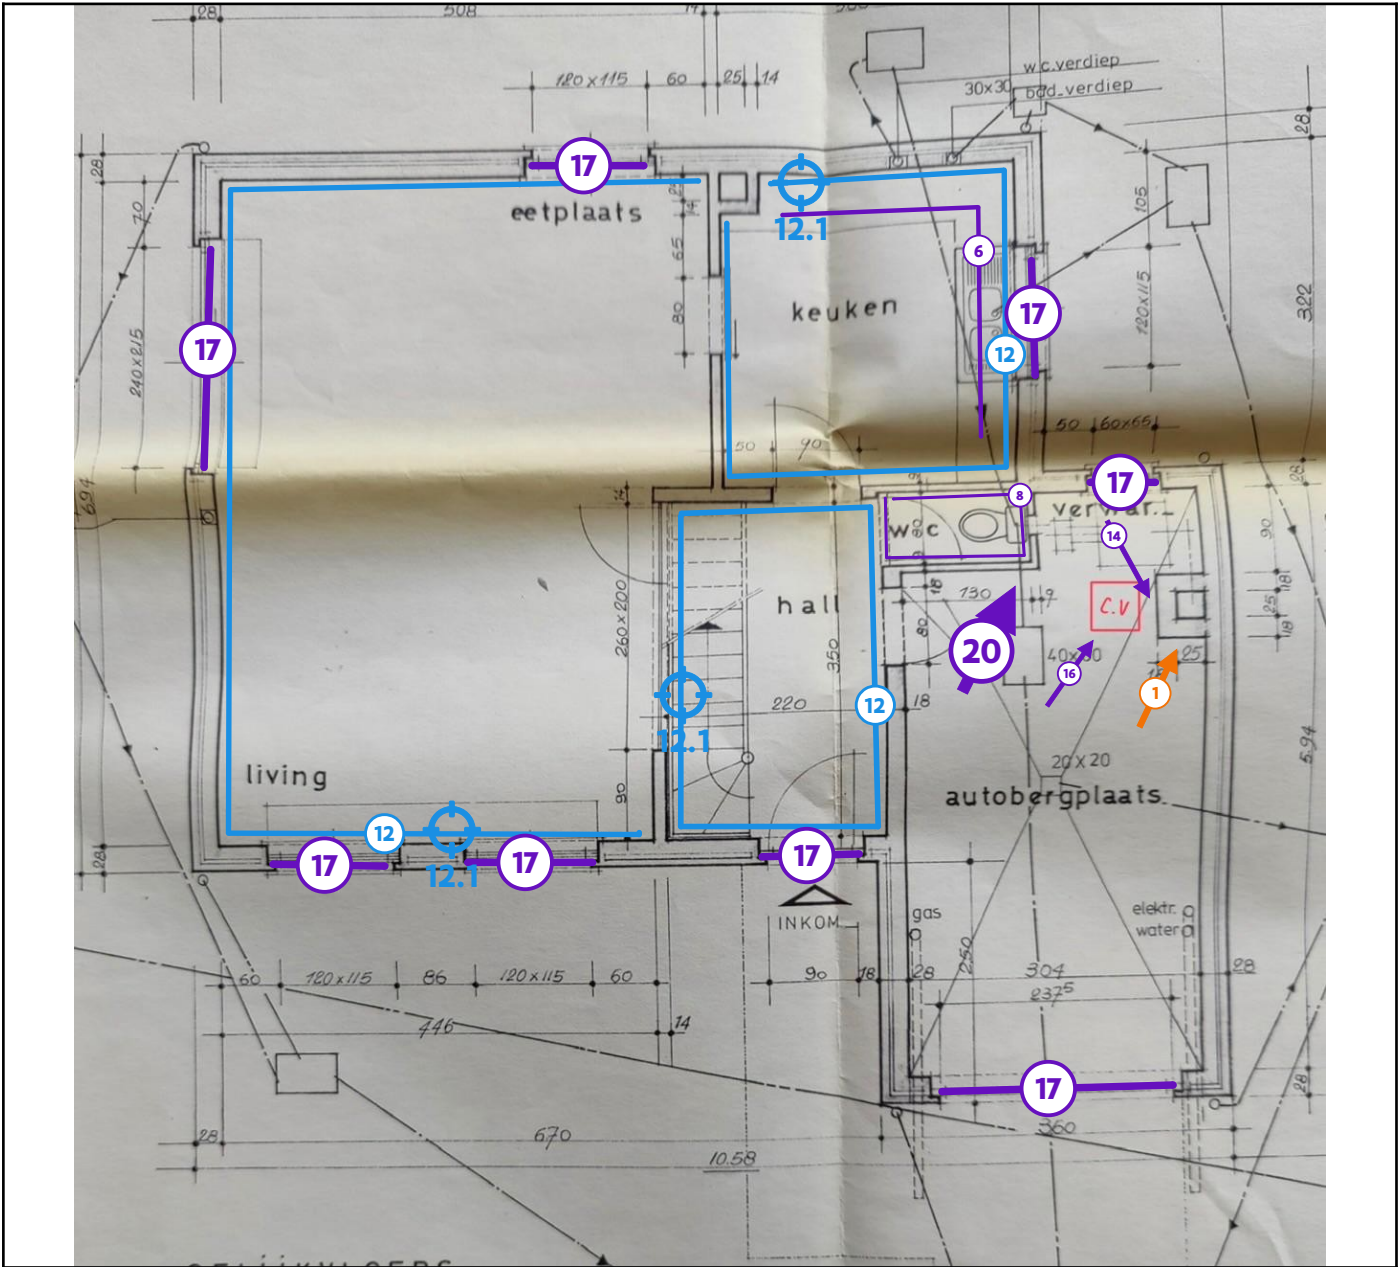
# Plan 1.1: Gelijkvloers

| Beschrijving | Type | Actie |
|---|---|---|
| 1. Roetluik | Asbestmateriaal | Verwijderen |

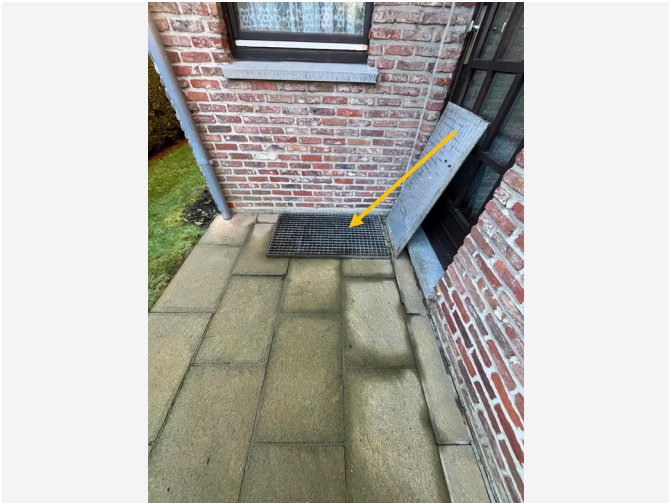
**Reden:** Het onderzoek kan niet uitgevoerd worden binnen de bepalingen van de Welzijnswet

**Uitleg van de asbestdeskundige:** De hoogte van de kruipruimte is lager dan 1,5 meter.

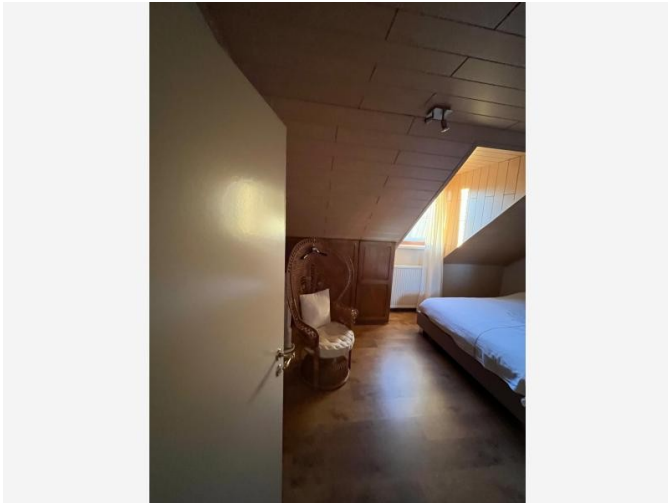
**Reden:** Slotvaste toegangspoort, -deur of -luik

**Uitleg van de asbestdeskundige:** Aangezien het onderdak niet zichtbaar is langs de binnenkant van het dak wegens dat dit afgewerkt is, en vanuit de zolder(raam) niet vaststelbaar is welk onderdak er aanwezig is en er ook de beperking is van de hoogte wordt hier een beperkingsfiche van middellange termijn opgemaakt.

| (Asbest)materiaal | Dak- en gevelbekleding - Plaat |
| Karakterisatie | Asbest (verdacht) |

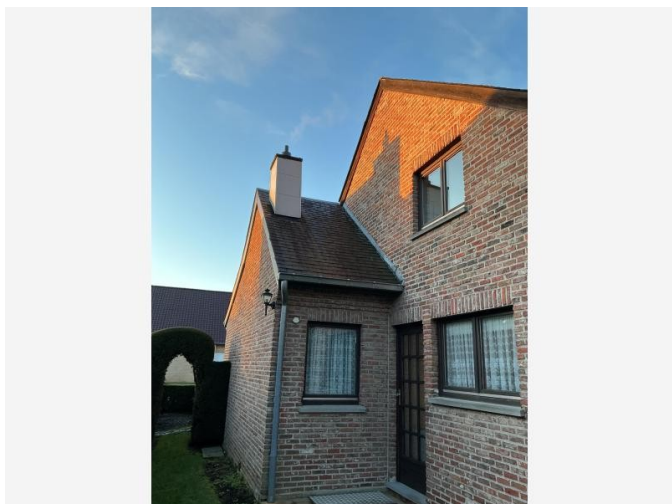
**Reden:** Het te onderzoeken materiaal situeert zich hoger dan 3,50 m te rekenen vanaf een veilige ondergrond

**Uitleg van de asbestdeskundige:** De binnenzijde van de schouw kon niet geïnspecteerd worden. Ook van buitenaf was inspectie onmogelijk omwille van de hoogte(hoger dan 3.5m). Asbestverdachte toepassingen kunnen aanwezig zijn. Dit betreft een beperking op middellange termijn.

| (Asbest)materiaal | Rookgaskanaal |
| Karakterisatie | Asbest (verdacht) |

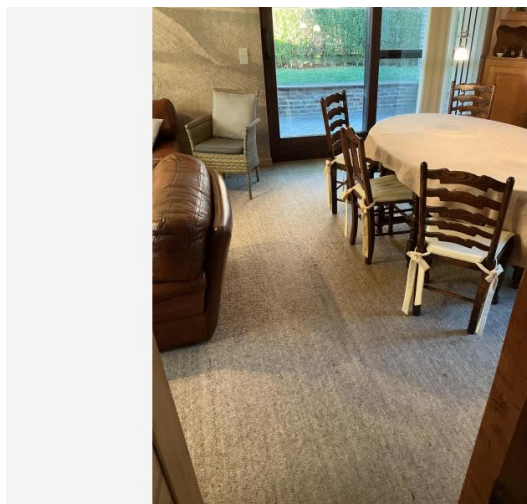
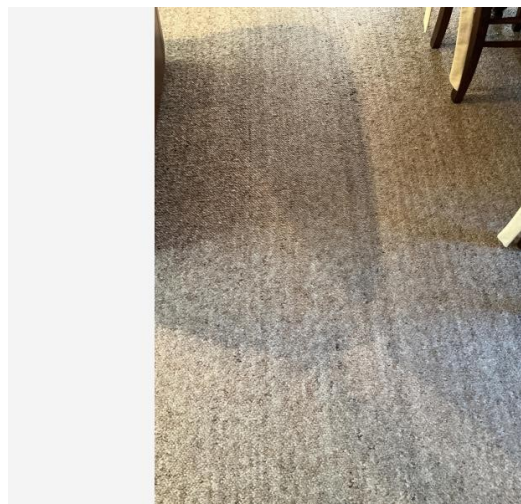
De aanwezige vloerbekleding is niet asbestverdacht. De onderliggende laag was echter niet inspecteerbaar zonder destructie tijdens de inspectie. Mogelijk is de onderliggende laag asbestverdacht.

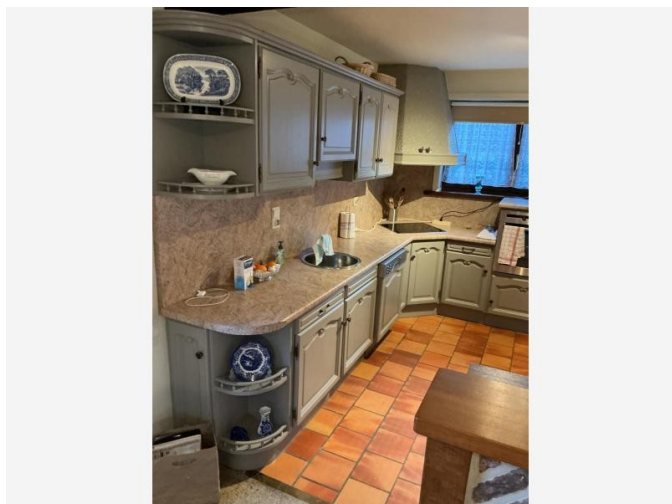
Er zijn inbouwkasten geplaatst. Zonder destructie is het niet mogelijk om na te gaan of er asbestverdachte materialen aanwezig zijn achter de inbouwkasten.

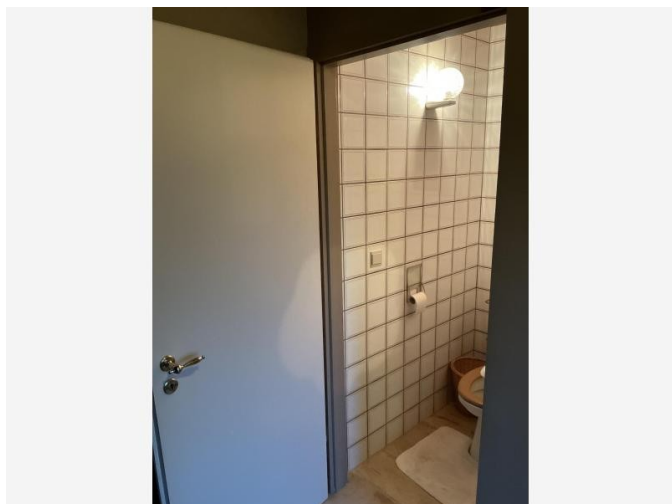
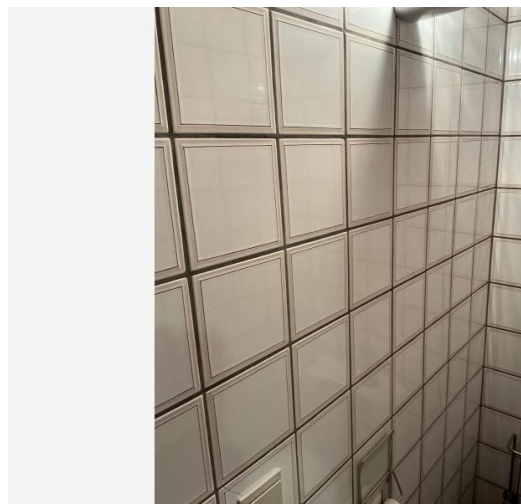
Op moment van de inspectie kon niet worden nagegaan of de tegellijm achter de muurtegels/plinten asbestverdacht is. Bij renovatie of verwijdering van de tegels dient het materiaal te worden geanalyseerd voor de werken van start gaan.

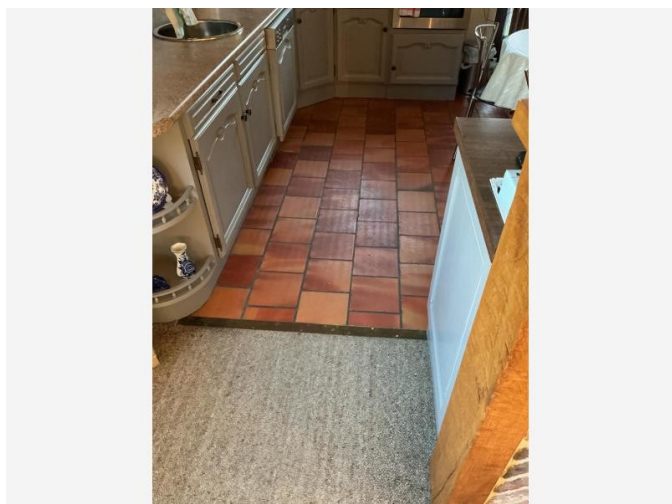
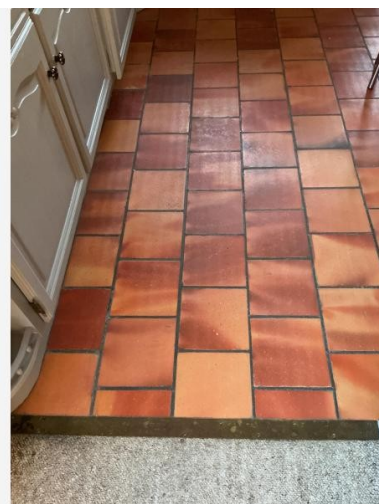
## Fiche 10: Tegellijm onder vloertegels en achter plinttegels

Op moment van de inspectie kon niet worden nagegaan of de tegellijm onder de vloertegels of achter de plinttegels asbestverdacht is. Bij renovatie of verwijdering van de tegels dient het materiaal te worden geanalyseerd voor de werken van start gaan.

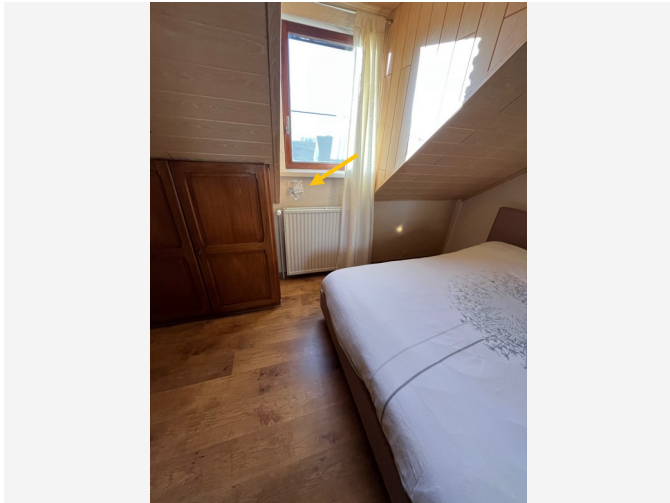
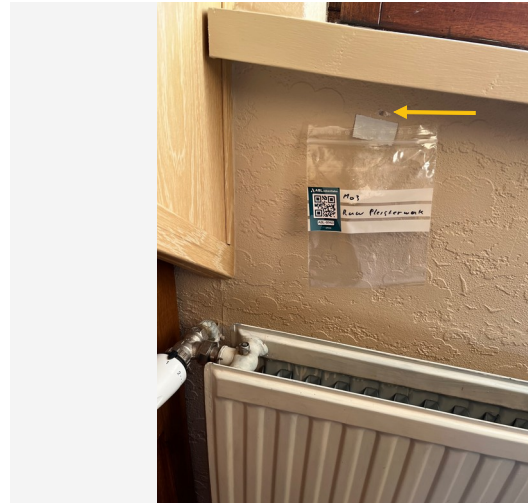
## Fiche 11: Ruw pleisterwerk binnenwand

Geen asbest

| # | Type | Referentie | Resultaat |
|---|---|---|---|
| 11.1 | Mengmonster | M03 | Geen asbest |

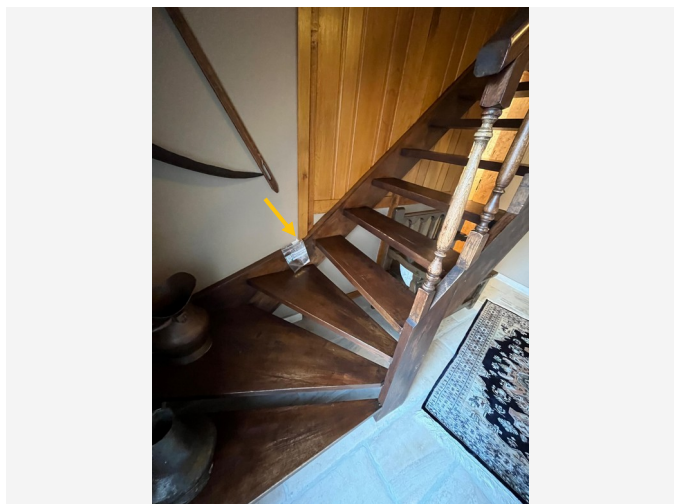
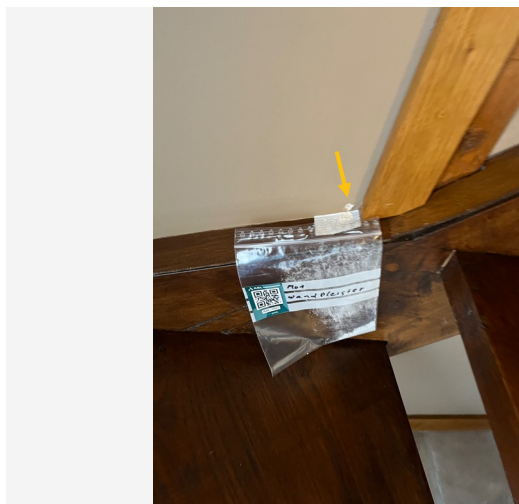
## Fiche 12: Pleisterwerk wanden

Geen asbest

| # | Type | Referentie | Resultaat |
|---|---|---|---|
| 12.1 | Mengmonster | M01 | Geen asbest |

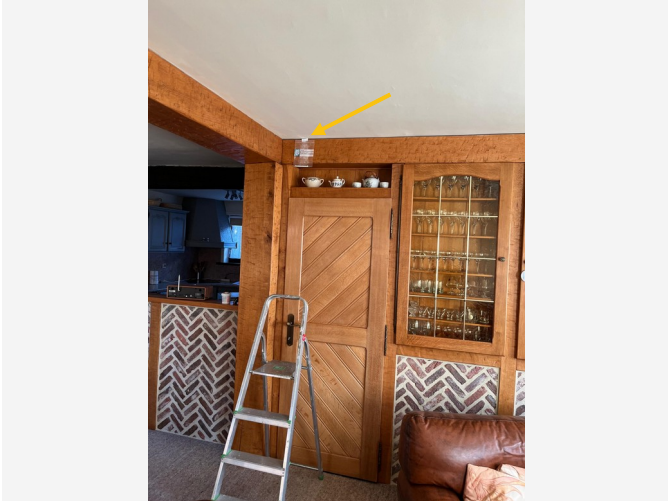
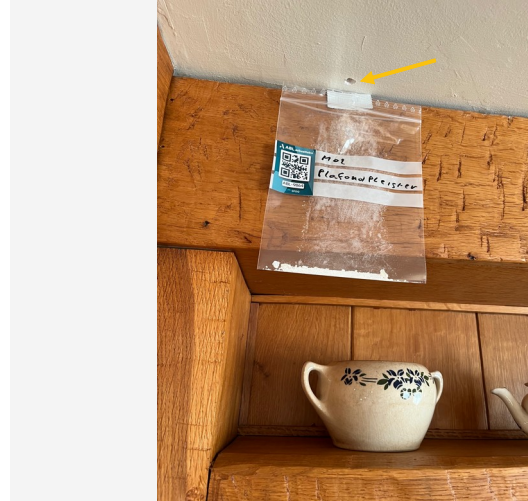
## Fiche 13: Pleisterwerk plafonds

Geen asbest

| # | Type | Referentie | Resultaat |
|---|---|---|---|
| 13.1 | Mengmonster | M02 | Geen asbest |
