# Asbestinventarisatetest

Kasteeldreef 103/0001, 9340 Lede

Attestnummer : 20260213-000185.000

Uitgegeven op : 13.02.2026

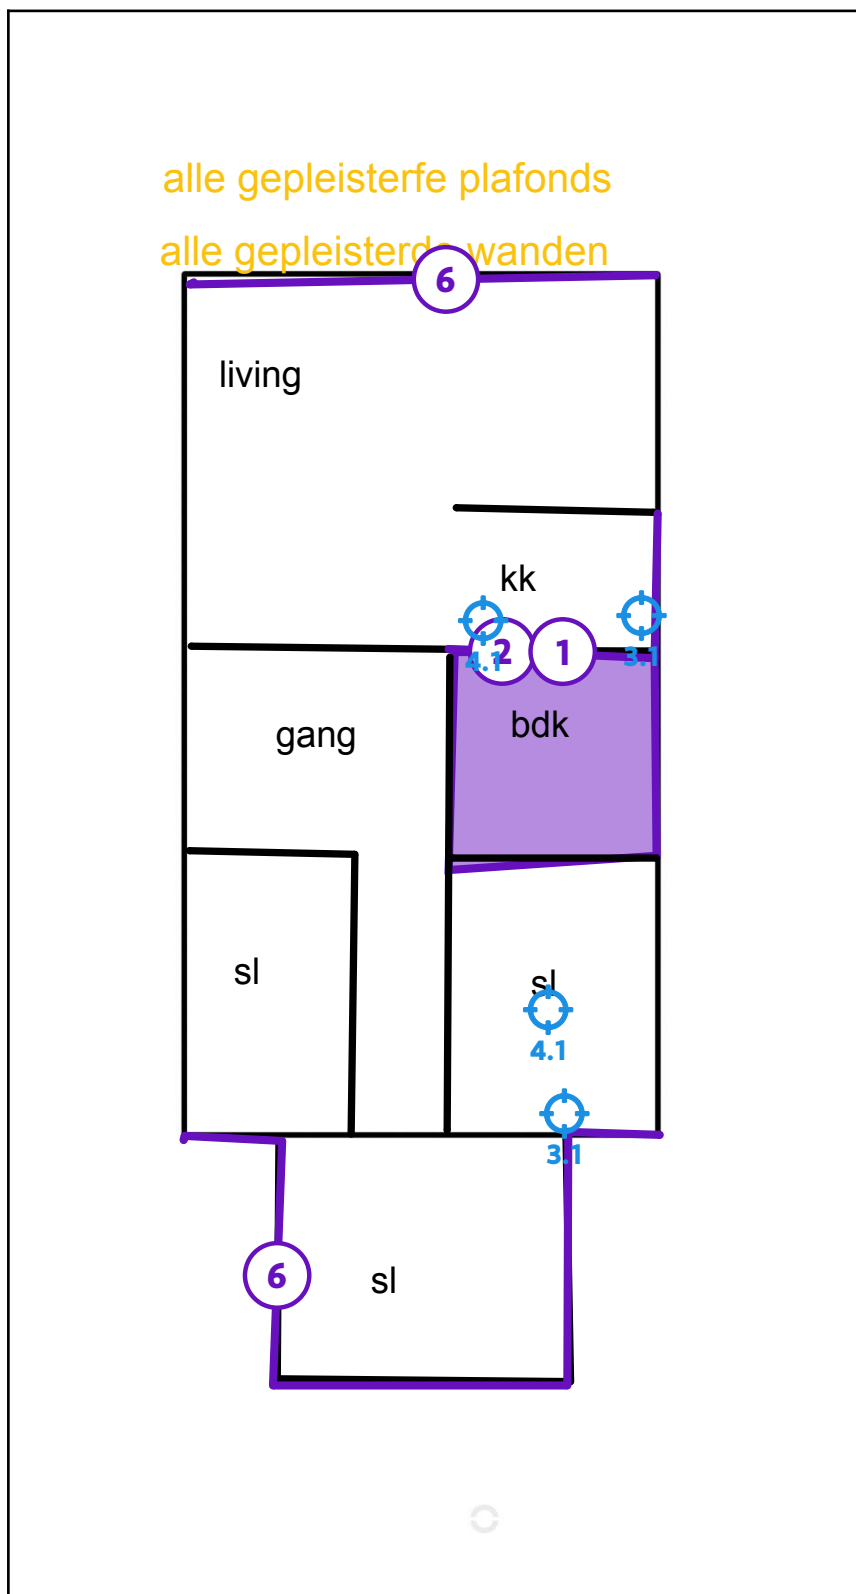
# Plan 1.1: App

1. Plafond type: Plaatmateriaal	Advies	-
2. faiancelijm achter tegels	Advies	-
3. pleisterwerk wanden	Geen asbest	-
3.1 Code: mm01	Mengmonster	-
4. pleisterwerk plafond	Geen asbest	-
4.1 Code: mm02	Mengmonster	-
6. mastiek type: siliconen	Overige ruimte of materiaal	-

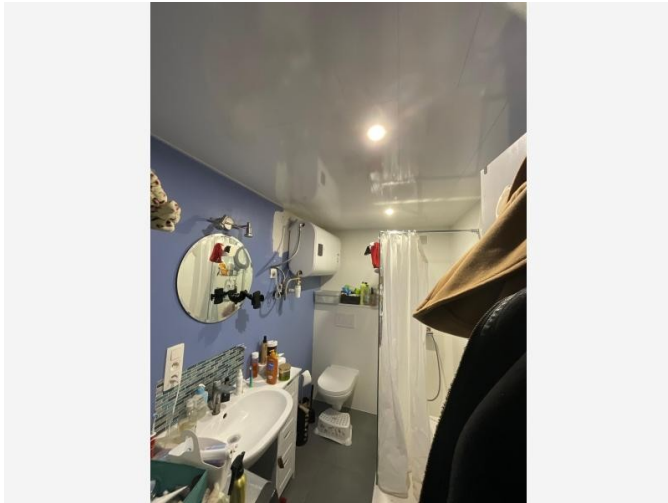
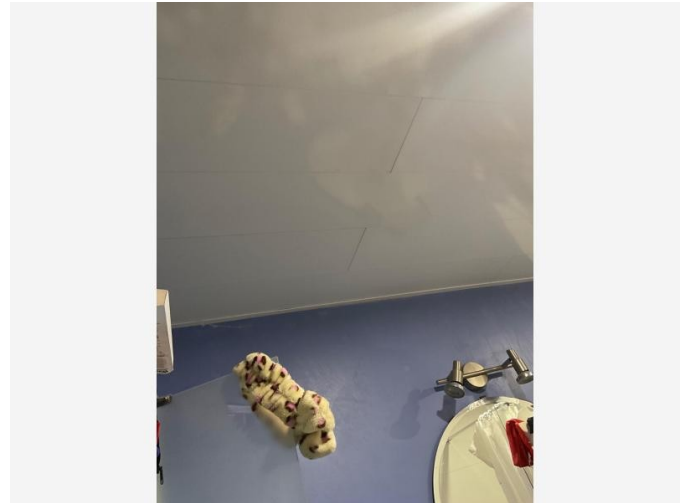
Niet asbest verdacht type plafondplaat. Er kan geen uitspraak gedaan worden over mogelijks achterliggende lagen

<b>Basis voor advies</b>	De asbestdeskundige beoordeelt het materiaal als niet-asbestverdacht.
<b>Primaire drager</b>	Plafond
<b>(Asbest)materiaal</b>	Dak- en gevelbekleding - Plaat

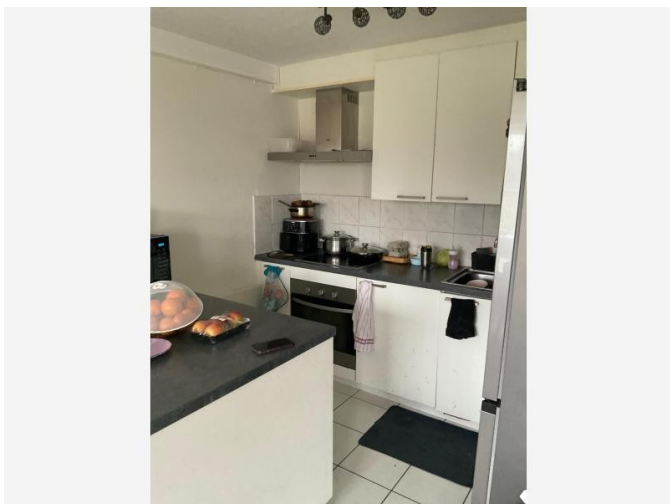
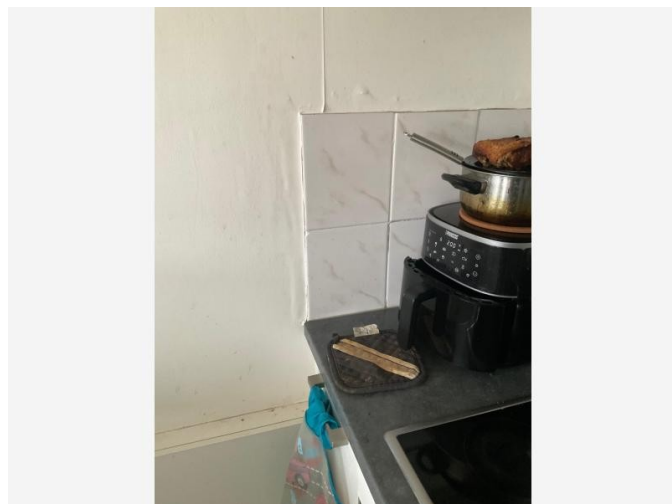
Volgens het IP moeten lijmlagen steeds bemonsterd worden. De inspecteur kon tijdens zijn bezoek geen lijmlagen vaststellen. Echter is er een redelijk vermoeden dat achter de tegels zich een lijmlaag zou bevinden. Indien blijkt tijdens werken dat zich hier een lijmlaag bevindt, is extra staalname aangewezen.

Basis voor advies	Beoordeling op basis van expertise, zonder een vaststelling door de asbestdeskundige.
-------------------	---

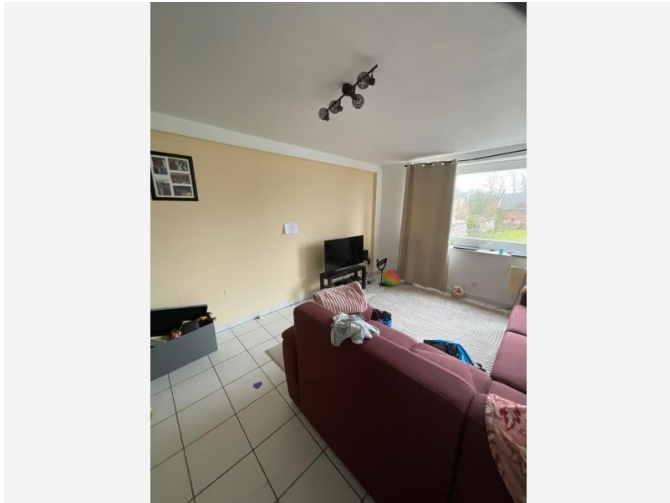
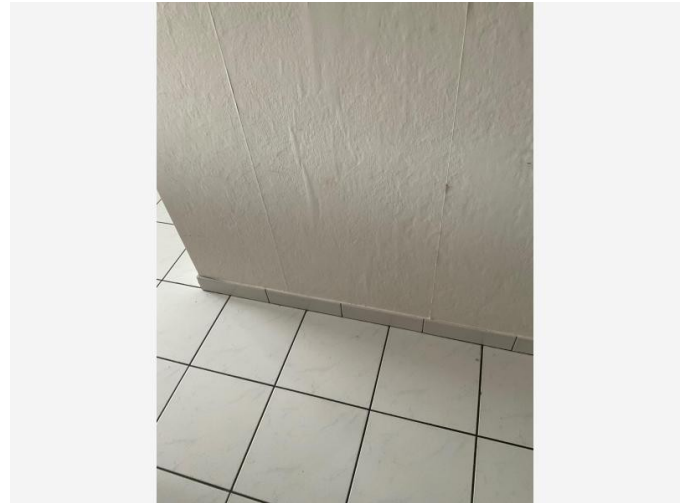
## Fiche 3: pleisterwerk wanden

Geen asbest

#	Type	Referentie	Resultaat
3.1	Mengmonster	mm01	Geen asbest

<b>Beschrijving</b>	pleisterwerk wanden
<b>Omgeving</b>	Binnen
<b>Primaire drager</b>	Binnenwand
<b>Bindmiddel van materiaal</b>	Gips - kalk
<b>Gebondenheid op basis van bindmiddel</b>	Niet-hechtgebonden
<b>Hoeveelheid (oppervlakte - dikte - aantal)</b>	• 115,00 m <sup>2</sup> - 1,00 cm - 1 stuk
<b>Totaal volume</b>	1,15 m <sup>3</sup>
<b>Identificatiemethode</b>	Een monstername door de asbestdeskundige met laboanalyse door een asbestlabo.
<b>Destructieve handeling voor identificatie</b>	Nee
<b>Opmerking</b>	Geschatte hoeveelheid. Monsters genomen conform IP2. Ruimtes niet aanwezig: stuk trap

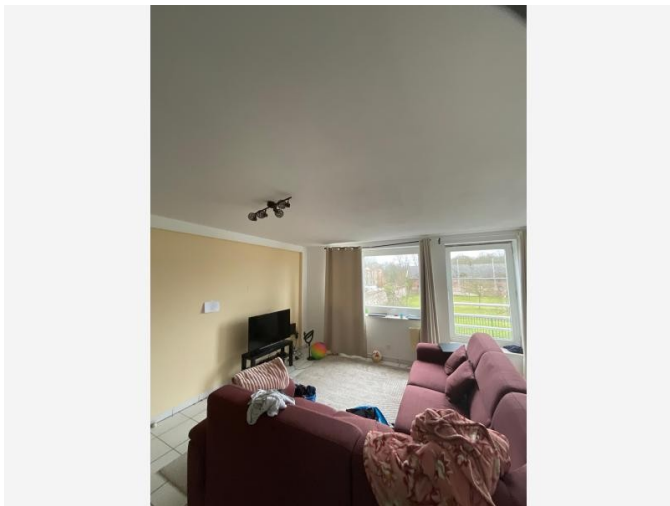
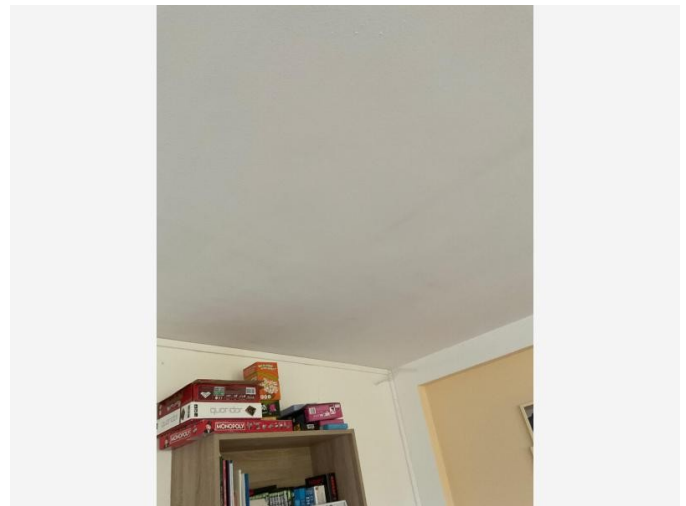
## Fiche 4: pleisterwerk plafond

Geen asbest

#	Type	Referentie	Resultaat
4.1	Mengmonster	mm02	Geen asbest

<b>Beschrijving</b>	pleisterwerk plafond
<b>Omgeving</b>	Binnen
<b>Primaire drager</b>	Plafond
<b>Bindmiddel van materiaal</b>	Gips - kalk
<b>Gebondenheid op basis van bindmiddel</b>	Niet-hechtgebonden
<b>Hoeveelheid (oppervlakte - dikte - aantal)</b>	• 120,00 m <sup>2</sup> - 1,00 cm - 1 stuk
<b>Totaal volume</b>	1,20 m <sup>3</sup>
<b>Identificatiemethode</b>	Een monstername door de asbestdeskundige met laboanalyse door een asbestlabo.
<b>Destructieve handeling voor identificatie</b>	Nee
<b>Opmerking</b>	Geschatte hoeveelheid. Monsters genomen conform IP2. Ruimtes niet aanwezig: stook en trap

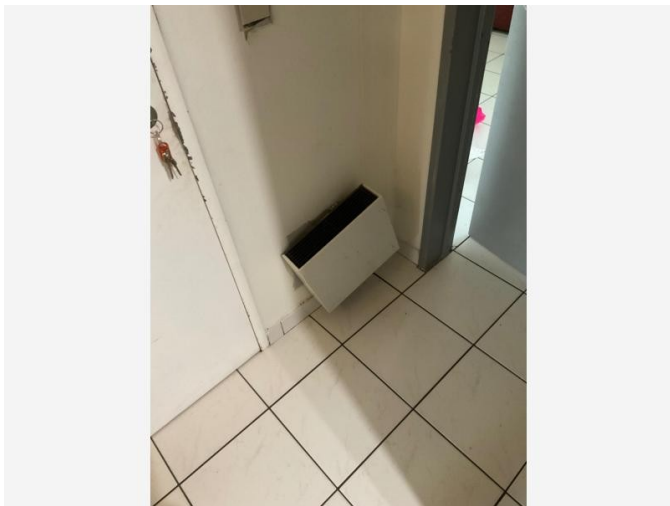
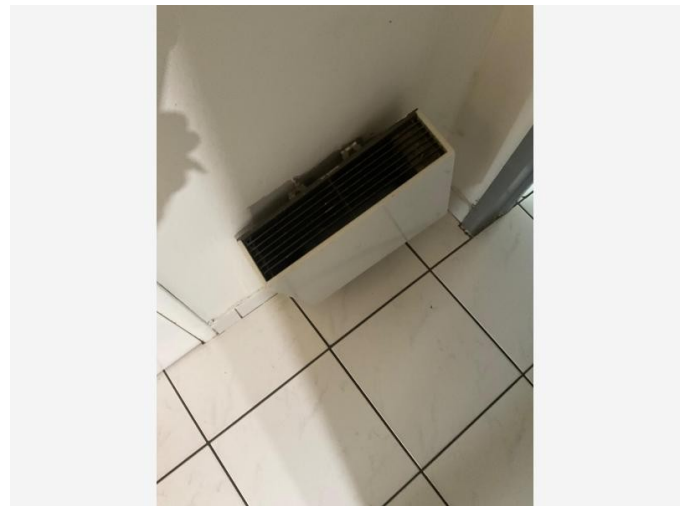
## Fiche 5: Elektrische verwarming

Beschrijving	Notitie	Terug te vinden op plannen
Fiche 5: Elektrische verwarming	Deze ketel is van na 2001 en kan dus geen asbest verdachte materialen bevatten.	-
Fiche 6: mastiek type: siliconen	Aanwezig in alle ramen, buiten de andere aangeduide types.	Plan 1.1: App
