# Asbestinventarisatattest

Muilenstraat 131, 1770 Liedekerke

Attestnummer : 20260206-000068.000

Uitgegeven op : 06.02.2026

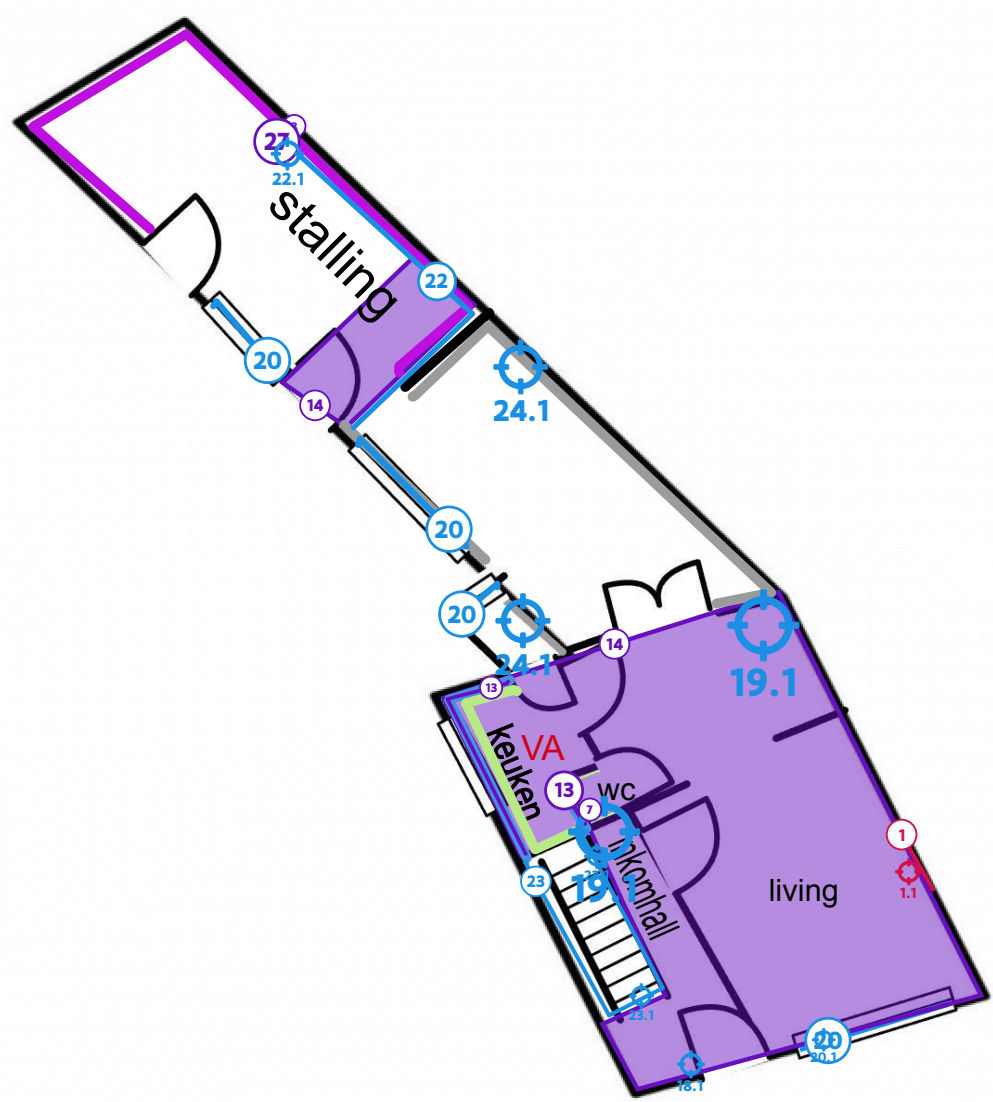
# Plan 1.3: Gelijkvloers

Woning : alle radiatoren 12

Woning : alle zwarte schakelaar/stopcontacten/kasten

Plinten : heel het gelijkvloers

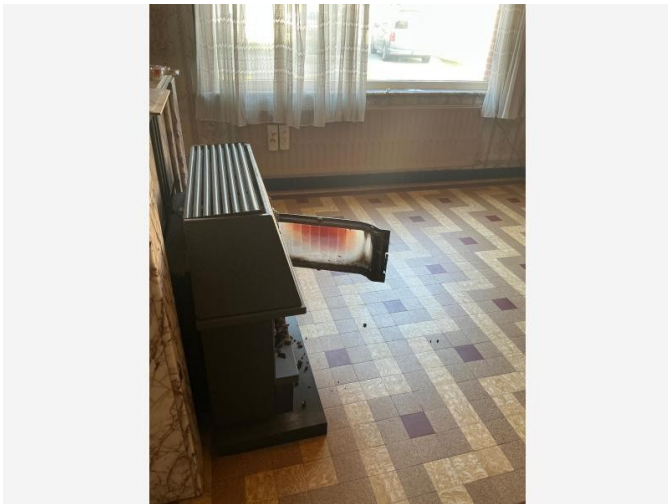
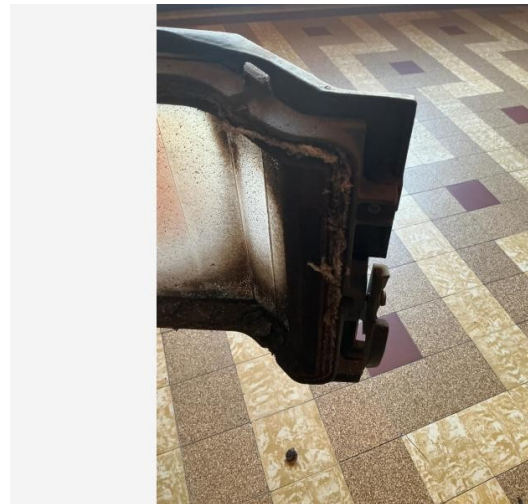
| Eindbeoordeling materiaalrisico | Hoog materiaalrisico en/of hoge kans op vezelvrijgave |

| Gebondenheid | Categorie 3: niet-hechtgebonden met weinig of geen matrix |
| Asbestsoort (vezeltype) | Alleen chrysotiel |
| Asbestconcentratie | Hoog ( $\geq 50\%$ ) |
| Afschermingsgraad van het gehele materiaal | Geheel of deels (ook) vrij aan binnenluchtstromen |
| Toestand van het materiaal | Licht beschadigd, licht verweerd. Intact calciumsilicaatmateriaal of categorie III 'gebondenheid' |

| # | Type | Referentie | Resultaat |
|---|---|---|---|
| 1.1 | Puntmonster | MM08 | Chrysotiel |

| Beschrijving | Living - kachel - koord |

**Dringend verwijderen**

- Verwijder dit asbestmateriaal zo snel mogelijk. Volg de toestand goed op.

- Eenvoudige handelingen: mag via doe-het-zelf of door werknemer(s) met opleidingsattest eenvoudige handelingen  
We raden aan om het asbestverdachte materiaal te laten verwijderen door een firma met een opleidingsattest eenvoudige handelingen. U mag, in principe, ongeacht beschadigingen of vrije asbestvezels, deze asbestverdachte toepassing ook zelf verwijderen met inachtneming van de nodige veiligheidsmaatregelen om Uzelf en uw omgeving te beschermen. Een beschadigde asbestverdachte toepassing in slechte staat kan makkelijk verder breken of vergruizen. Er komen dan schadelijke asbestvezels vrij die ingeademd kunnen worden.

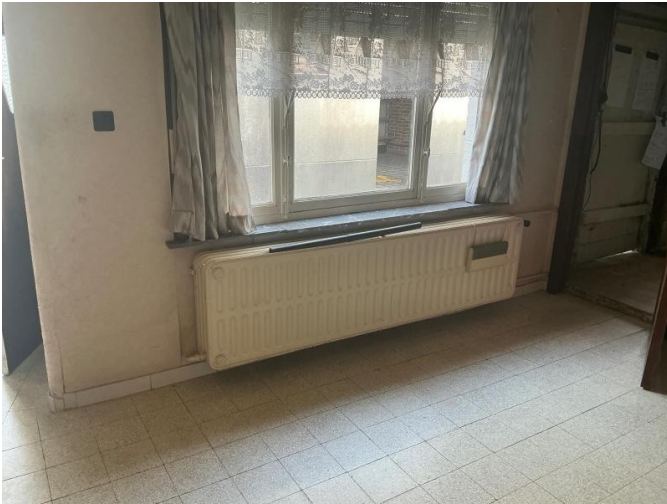
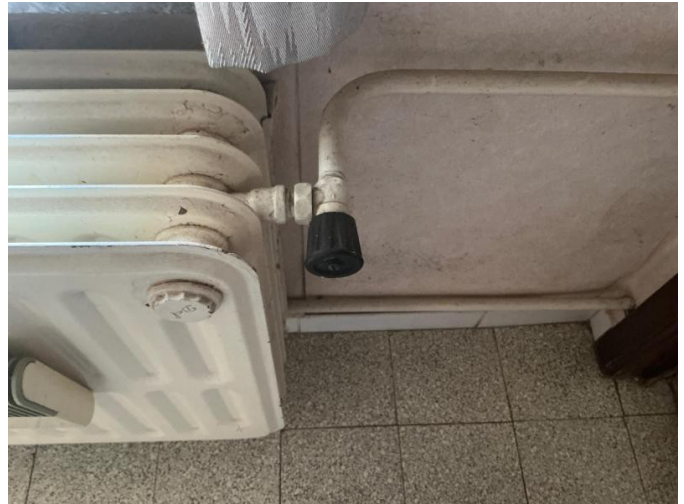
| Identificatiemethode | <p>De asbestdeskundige beoordeelt het materiaal als asbestverdacht en dus asbesthoudend, en dit zonder monstername.</p> <p>Motivatie: De monstername brengt andere schade aan dan schade die inherent is aan de monstername.</p> |

- Eenvoudige handelingen: mag via doe-het-zelf of door werknemer(s) met opleidingsattest eenvoudige handelingen  
We raden aan om het asbestverdachte materiaal te laten verwijderen door een firma met een opleidingsattest eenvoudige handelingen. U mag, in principe, ongeacht beschadigingen of vrije asbestvezels, deze asbestverdachte toepassing ook zelf verwijderen met inachtneming van de nodige veiligheidsmaatregelen om uzelf en uw omgeving te beschermen. Een beschadigde asbestverdachte toepassing in slechte staat kan makkelijk verder breken of vergruizen. Er komen dan schadelijke asbestvezels vrij die ingeademd kunnen worden.

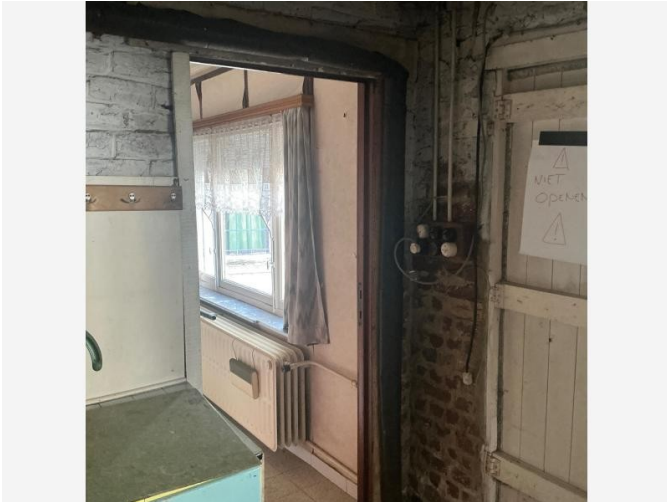
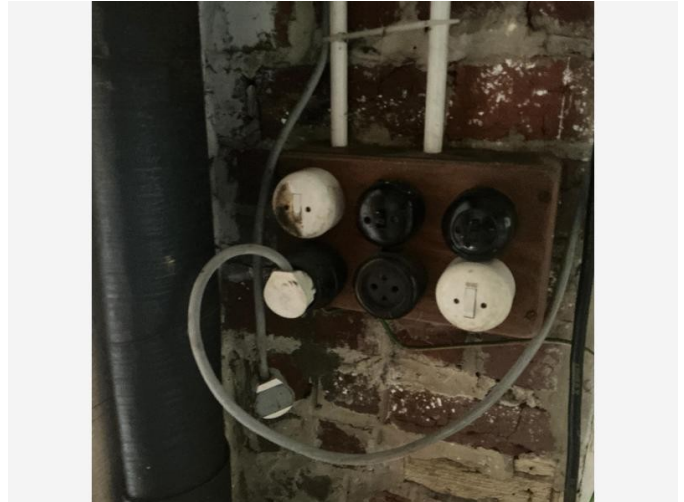
## Fiche 5: Woning – elektrische toepassingen (stopcontact en schakelaar)

| Identificatiemethode | <p>De asbestdeskundige beoordeelt het materiaal als asbestverdacht en dus asbesthoudend, en dit zonder monstername.</p> <p>Motivatie: De monstername brengt andere schade aan dan schade die inherent is aan de monstername.</p> |

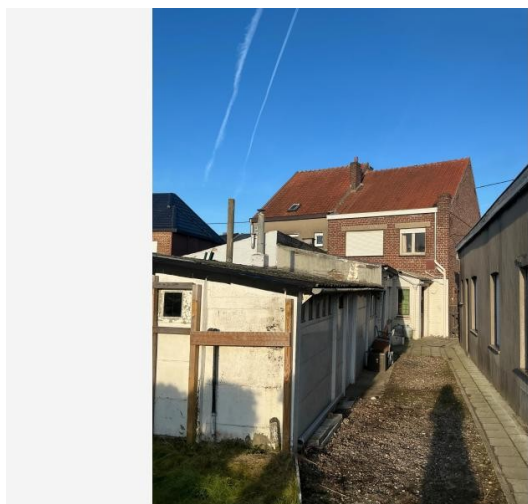
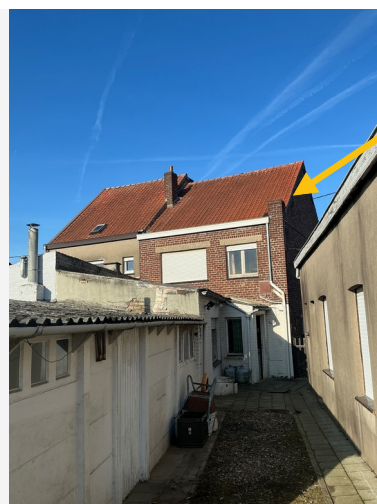
## Fiche 10: Woning - schoorsteen achtergevel (niet waarneembaar/inspecteerbaar)

| Basis voor advies | Beoordeling op basis van expertise, zonder een vaststelling door de asbestdeskundige. |

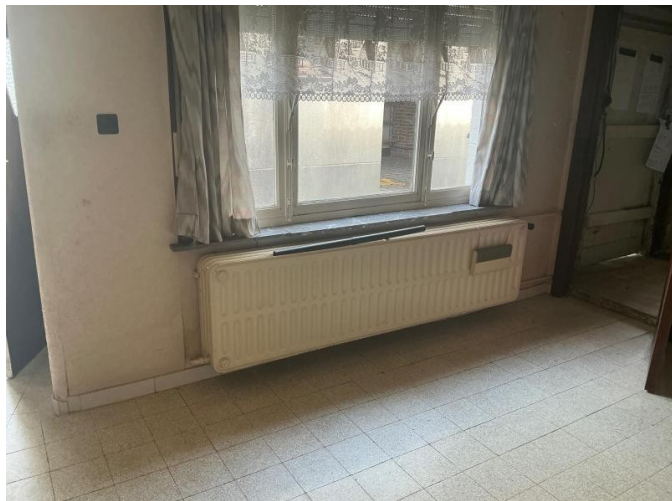
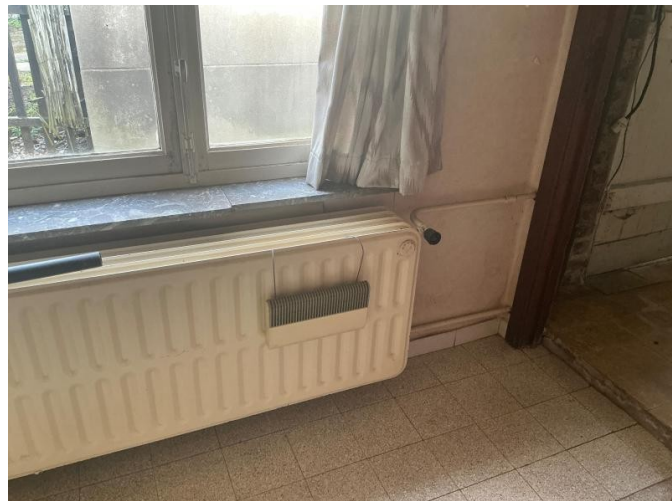
## Fiche 12: Woning – pakkingen aan verwarmingsradiatoren

| Basis voor advies | Beoordeling op basis van expertise, zonder een vaststelling door de asbestdeskundige. |

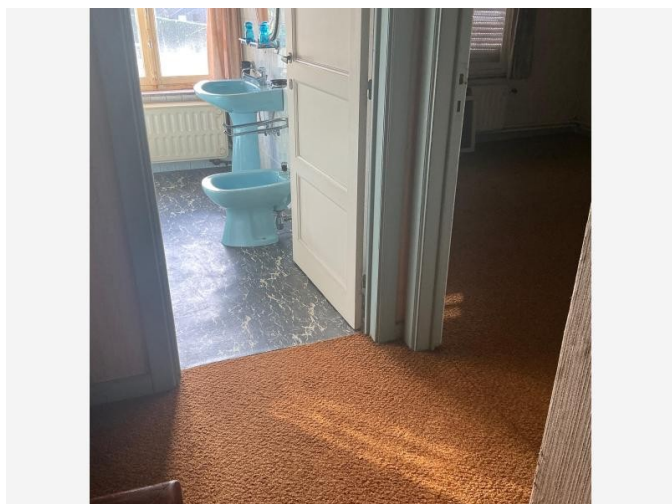
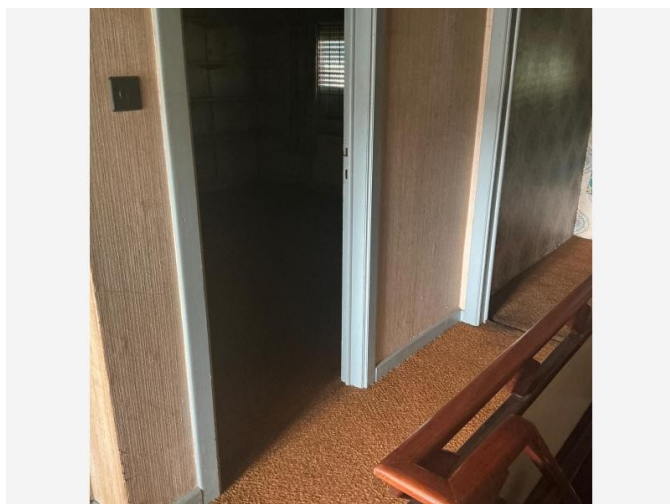
## Fiche 15: 1ste verdieping - vloerbekledingen/lijmen onder huidige vloerbekleding

| Basis voor advies | Beoordeling op basis van expertise, zonder een vaststelling door de asbestdeskundige. |
