# Asbestinventarisatetest

Dorpsstraat 12/202, 9270 Laarne

Attestnummer : 20240429-000185.000

Uitgegeven op : 29.04.2024

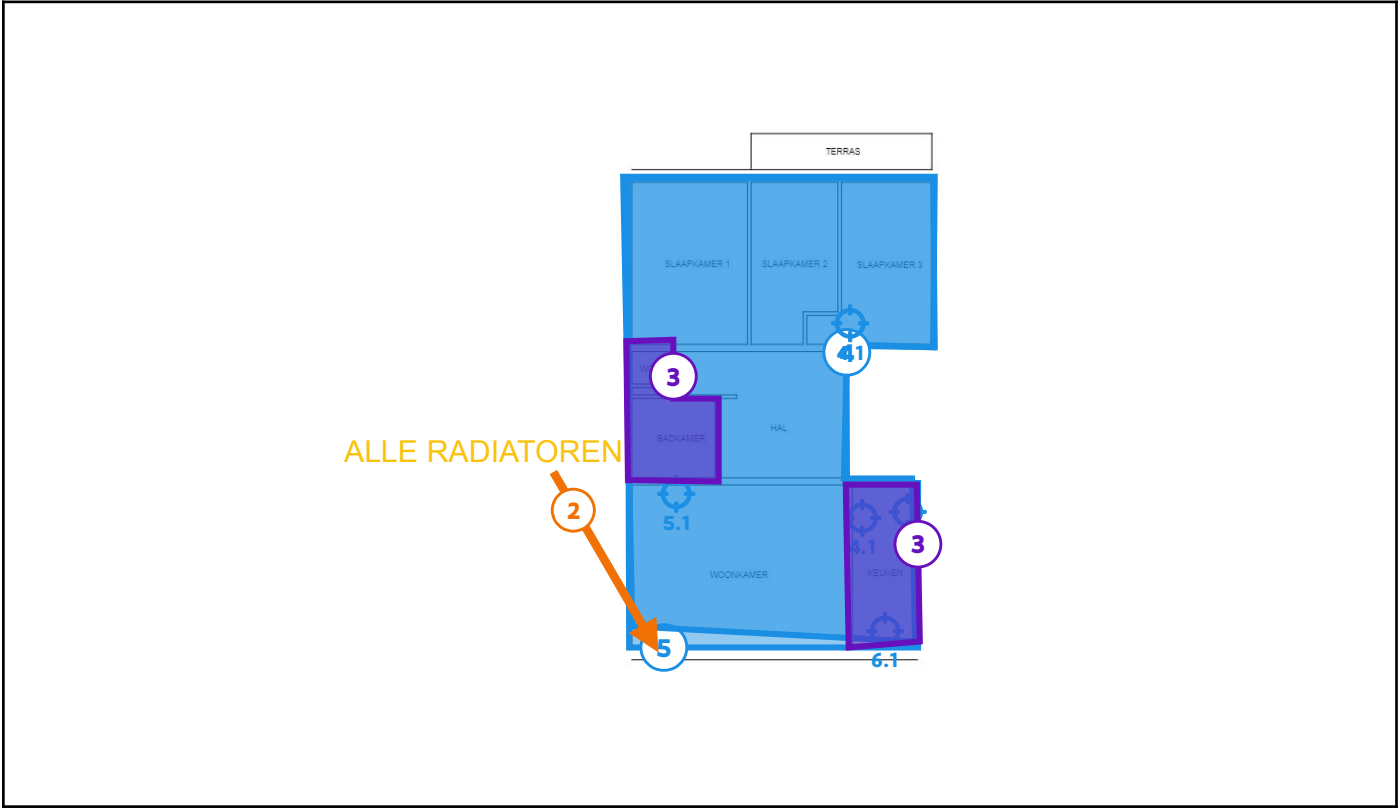
# Plan 1.1: Plan verdieping 2

| Beschrijving | Type | Actie |
|---|---|---|
| 2. Radiatorknoppen - bakeliet | Asbestmateriaal | Verwijderen |
| 3. Vloer- en wandtegels (tegellijm) | Advies | - |
| 4. Kalkpleisterwerk - plafond | Geen asbest | - |
| 5. Kalkpleisterwerk - wand | Geen asbest | - |
| 6. Ontdreuningsplaat - spoelbak | Geen asbest | - |

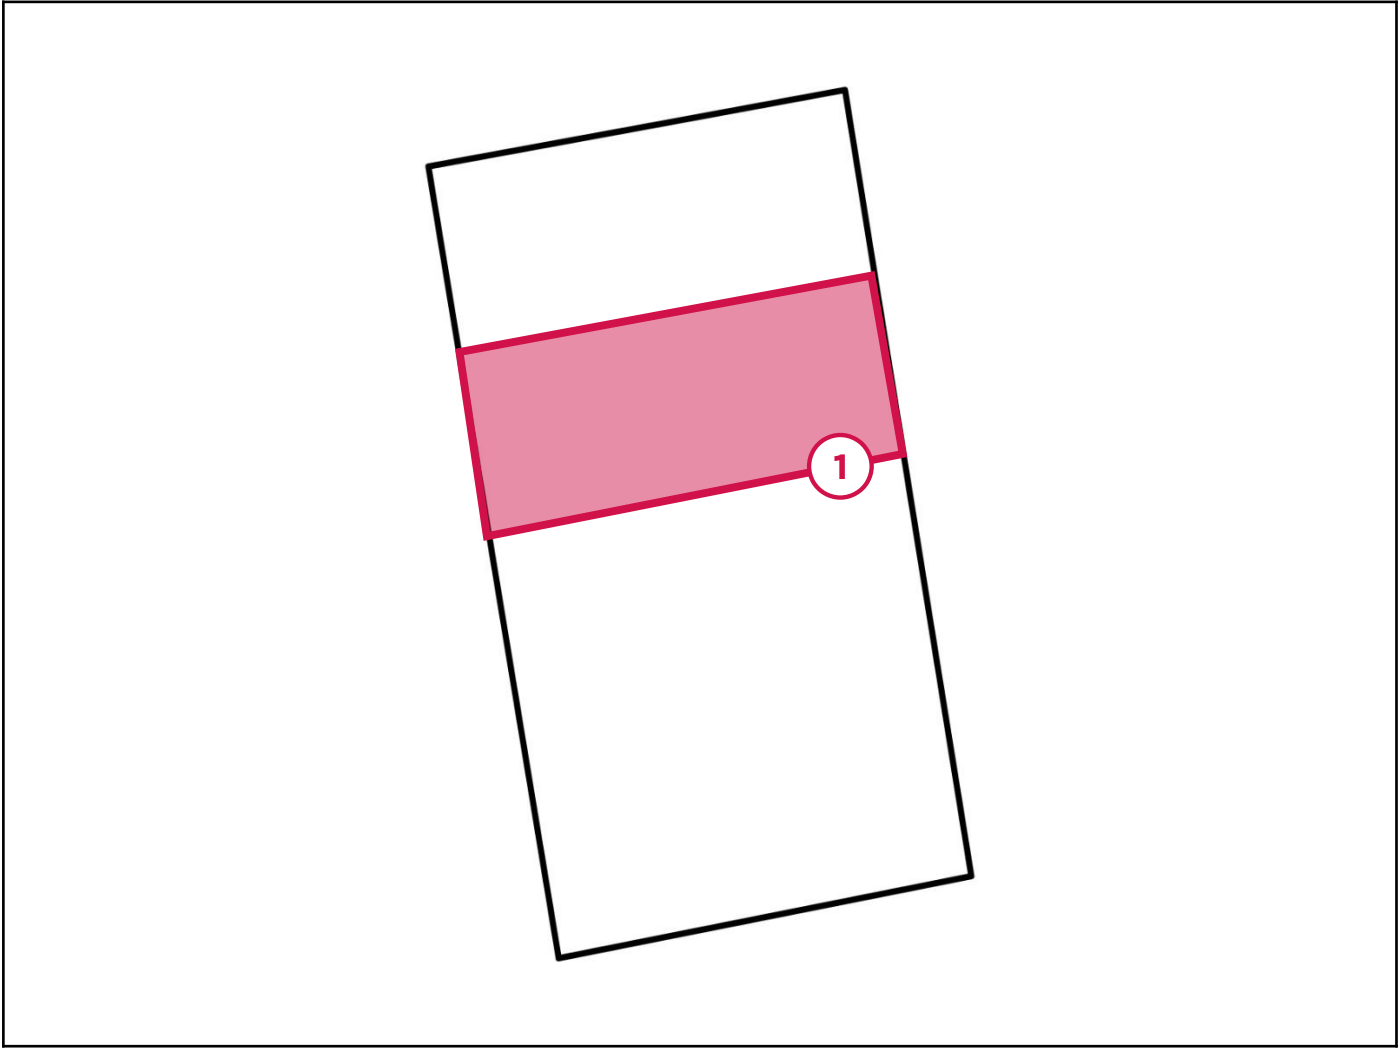
## Plan 2.1: Bijgebouw plan

| Beschrijving | Type | Actie |
|---|---|---|
| 1. Golfplaten - garage | Asbestmateriaal | Dringend verwijderen |

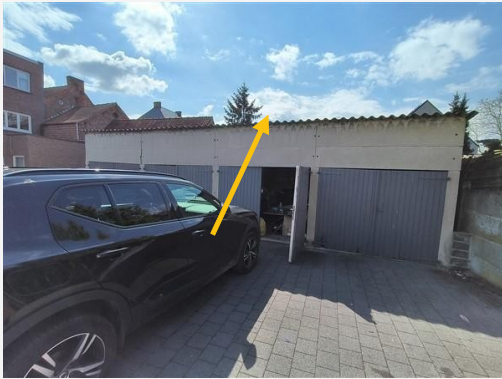
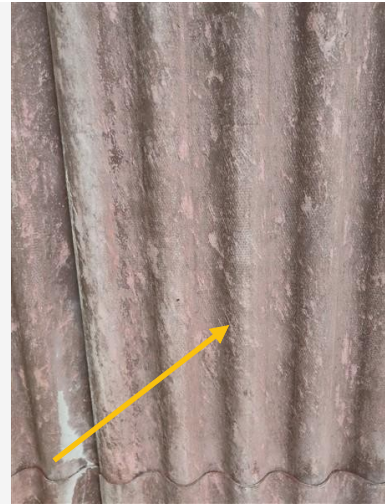
Overzichtsfoto

Detailfoto

| Eindbeoordeling materiaalrisico | Hoog materiaalrisico en/of hoge kans op vezelvrijgave |

| Asbestsoort (vezeltype) | Crocidoliet aanwezig |
| Asbestconcentratie | Laag (< 50%) |
| Toestand van het materiaal | Matig beschadigd, matig verweerd |

| Beschrijving | Golfplaten - garage |
| Asbestmateriaal | Dak- en gevelbekleding - Golfplaat |

**Dringend verwijderen**

- Verwijder dit asbestmateriaal zo snel mogelijk. Volg de toestand goed op.
- Hemelwater dat afspoelt van asbestcement daken of gevels kan asbestdeeltjes bevatten. Gebruik het enkel voor gesloten circuits (bv. spoelen toiletten). Reinig na het vervangen van het dak of de gevel de dakgoten en regenwaterput of -ton om asbesthoudend sediment of slib te verwijderen

- Eenvoudige handelingen: mag via doe-het-zelf of door werknemer(s) met opleidingsattest eenvoudige handelingen  
Mag via doe-het-zelf worden verwijderd als de toestand van het materiaal niet veranderd en er geen bijkomende vezelvrijgave is. Indien dit niet kan worden gegarandeerd is een erkend asbestverwijderaar verplicht en verantwoordelijk voor de correcte uitvoering.

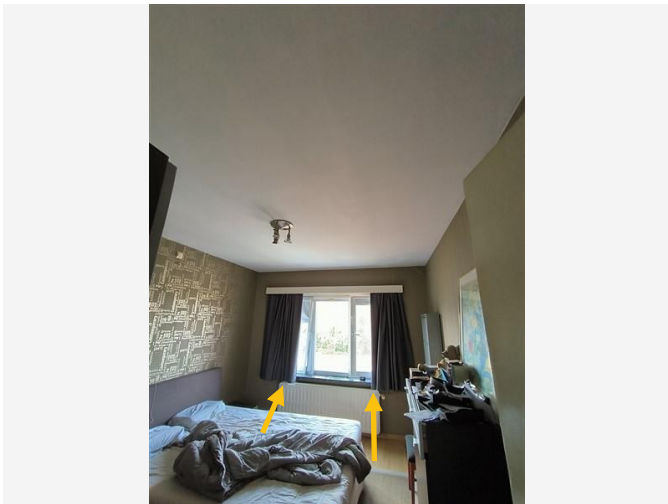
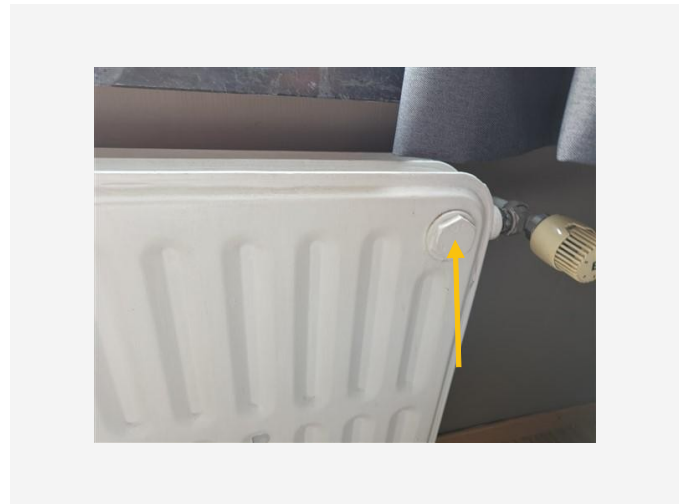
Overzichtsfoto

Detailfoto

| Eindbeoordeling materiaalarisico | Verhoogd materiaalarisico en/of verhoogde kans op vezelvrijgave |

| Asbestsoort (vezeltype) | Crocidoliet aanwezig |
| Toestand van het materiaal | Licht beschadigd, licht verweerd. Intact materiaal type Pical – asbestboard of categorie III 'gebondenheid' |

| Beschrijving | Radiatorknoppen - bakeliet |
| Asbestmateriaal | Plaat, paneel, tablet - Type Bakeliet |

Verwijderen

- Zorg voor een veilig beheer en verwijder dit asbestmateriaal wanneer het bij werken eenvoudig bereikbaar wordt. Controleer de toestand jaarlijks op wijzigingen.

- Eenvoudige handelingen: mag via doe-het-zelf of door werknemer(s) met opleidingsattest eenvoudige handelingen  
Mag via doe-het-zelf worden verwijderd als de toestand van het materiaal niet veranderd en er geen bijkomende vezelvrijgave is. Indien dit niet kan worden gegarandeerd is een erkend asbestverwijderaar verplicht en verantwoordelijk voor de correcte uitvoering.

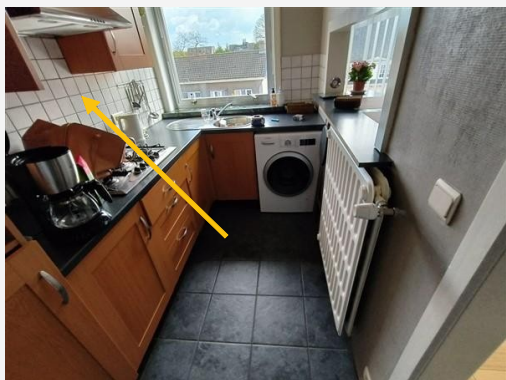
Vrije foto

De lijm onder de vloer- en wandtegels (aanwezig in verschillende ruimtes) zijn niet geïnspecteerd wegens de goede staat en vallen buiten de scope van een niet-destructief onderzoek. Bij verbouwingen aan de woningen dienen monsternames uitgevoerd te worden om de aanwezigheid van asbest te kunnen uitsluiten.

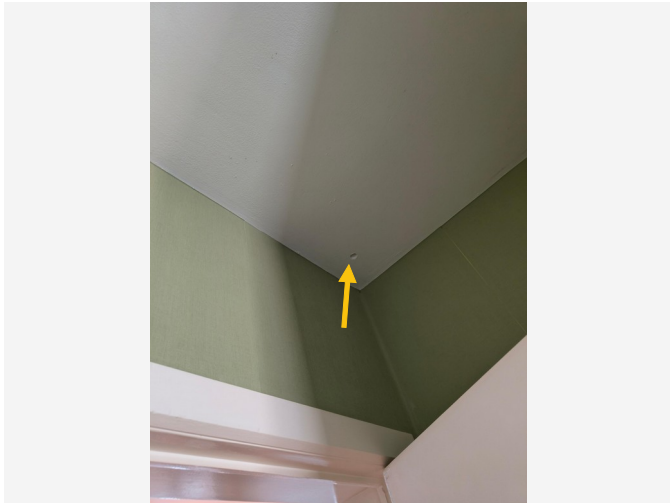
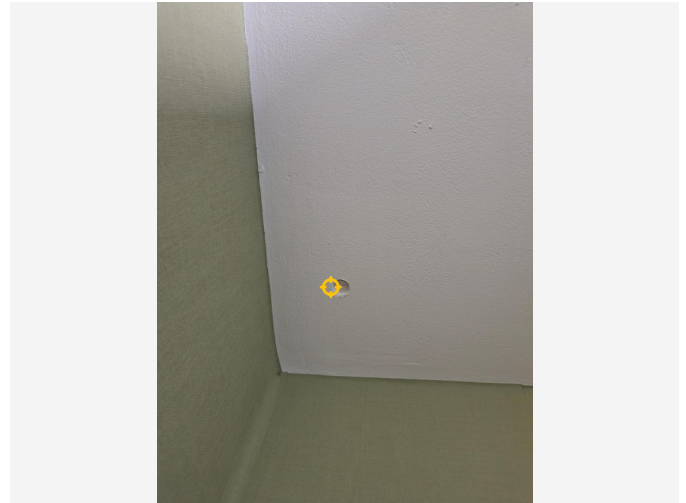
## Fiche 4: Kalkpleisterwerk - plafond

Geen asbest

| # | Type | Referentie | Resultaat |
|---|---|---|---|
| 4.1 | Mengmonster | M2 | Geen asbest |

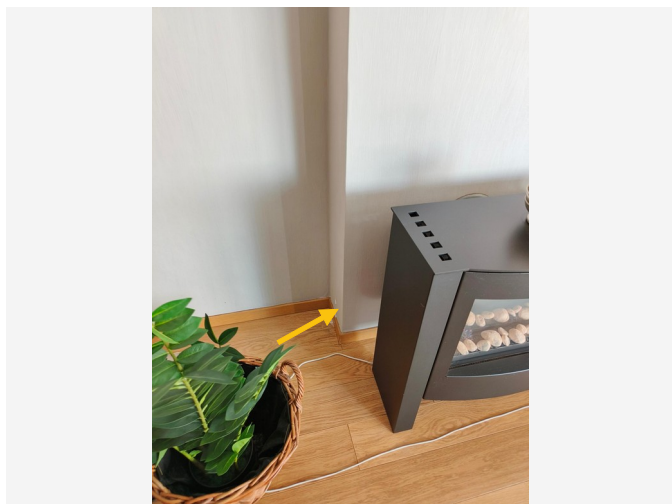
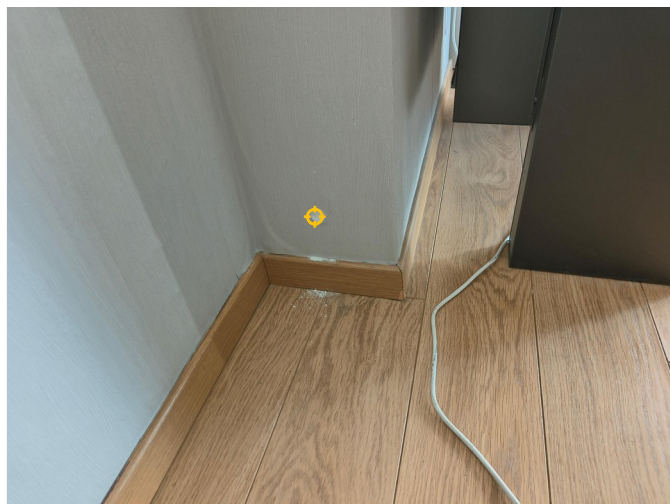
## Fiche 5: Kalkpleisterwerk - wand

Geen asbest

| # | Type | Referentie | Resultaat |
|---|---|---|---|
| 5.1 | Mengmonster | M1 | Geen asbest |

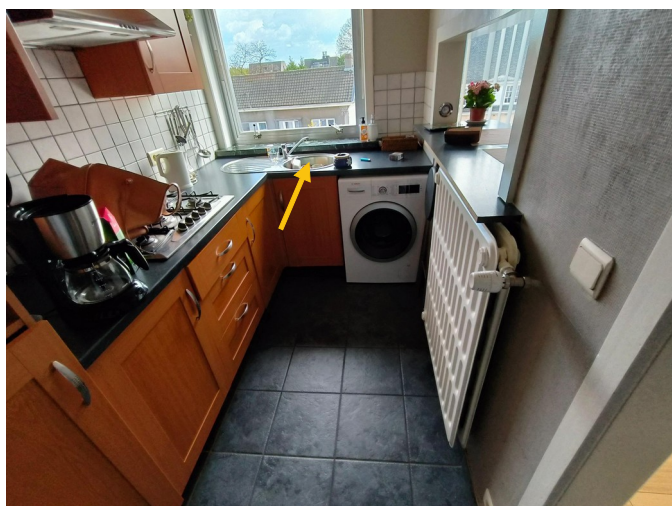
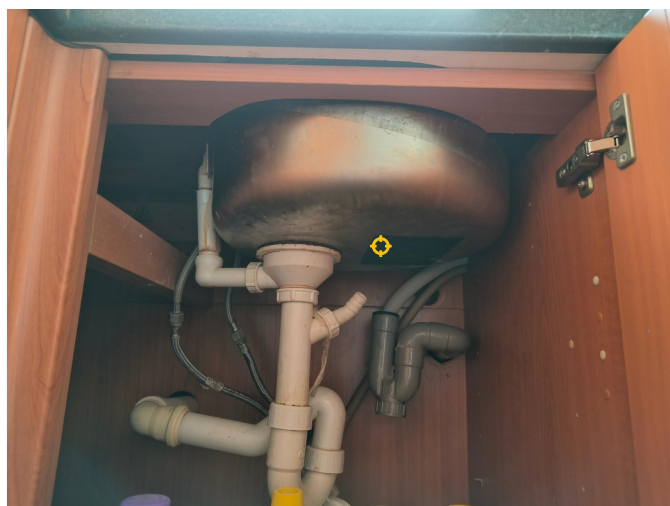
## Fiche 6: Ontdreuningsplaat - spoelbak

Geen asbest

| # | Type | Referentie | Resultaat |
|---|---|---|---|
| 6.1 | Puntmonster | M3 | Geen asbest |
