# Asbestinventarisatetest

Wullebeekstraat 28, 2627 Schelle

Eindconclusie:

**Niet-asbestveilig**

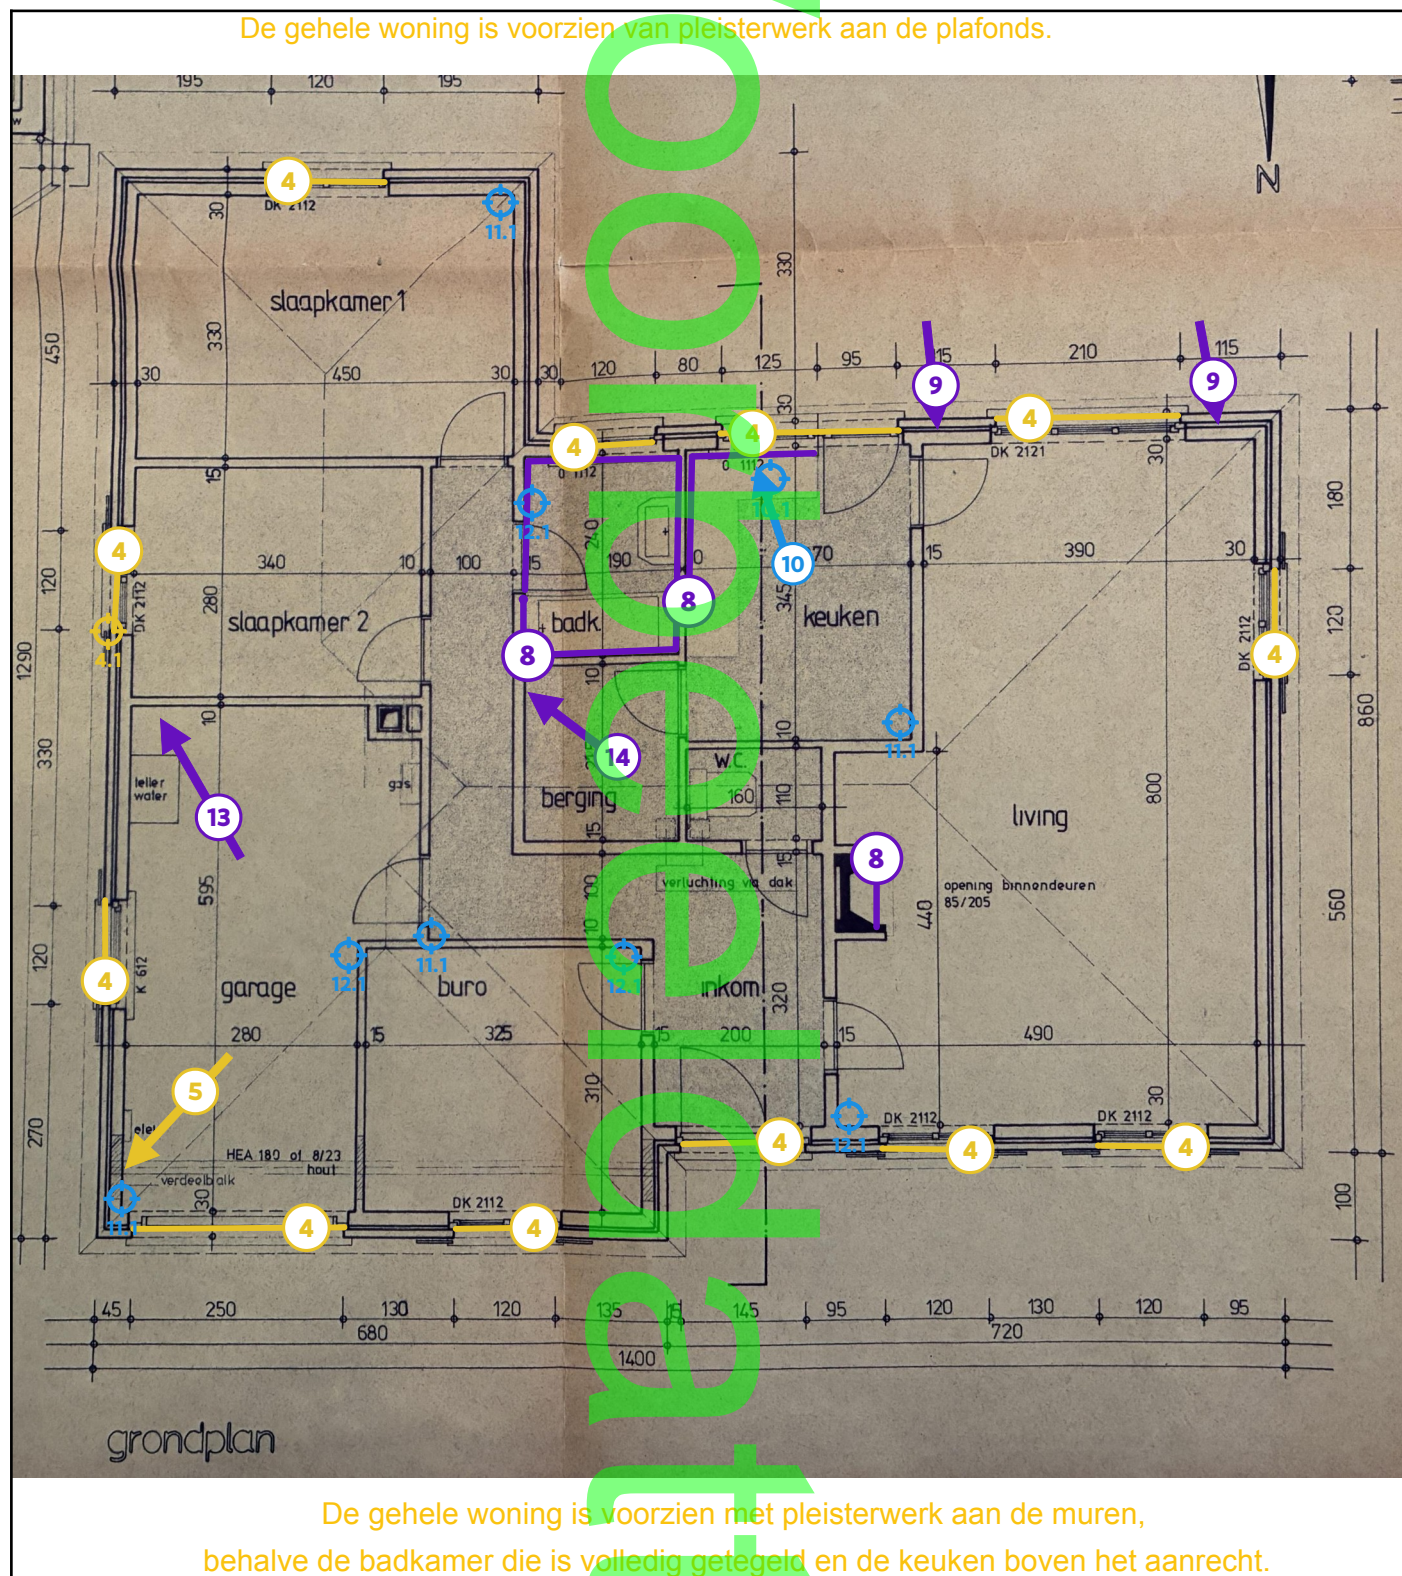
## Plan 1.2: Gelijkvloers

| 4. Afdichtingsmateriaal schrijnwerk | Asbestmateriaal | Zorgvuldig beheren |
| 5. Elektriciteitsmeter | Asbestmateriaal | Zorgvuldig beheren |

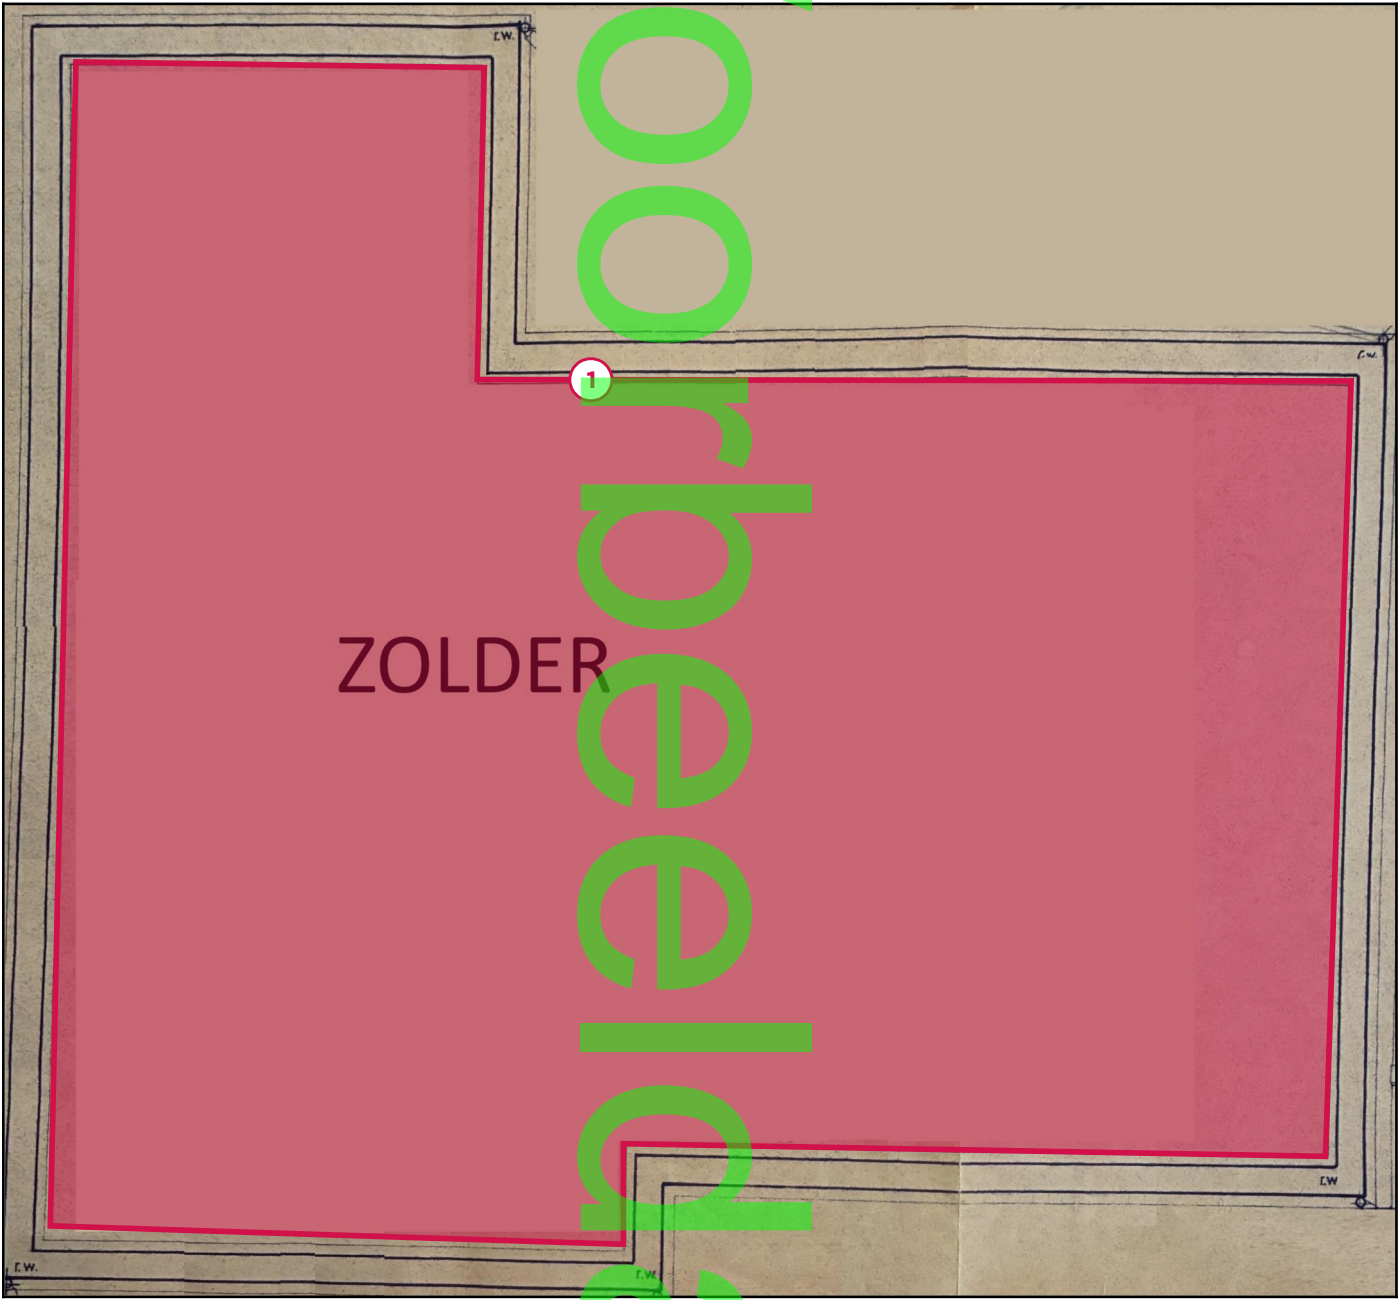
Plan 1.3: Zolder

| Beschrijving | Type | Actie |
|---|---|---|
| 1. Leien en fragmenten lei op de zolder | Asbestmateriaal | Dringend verwijderen |

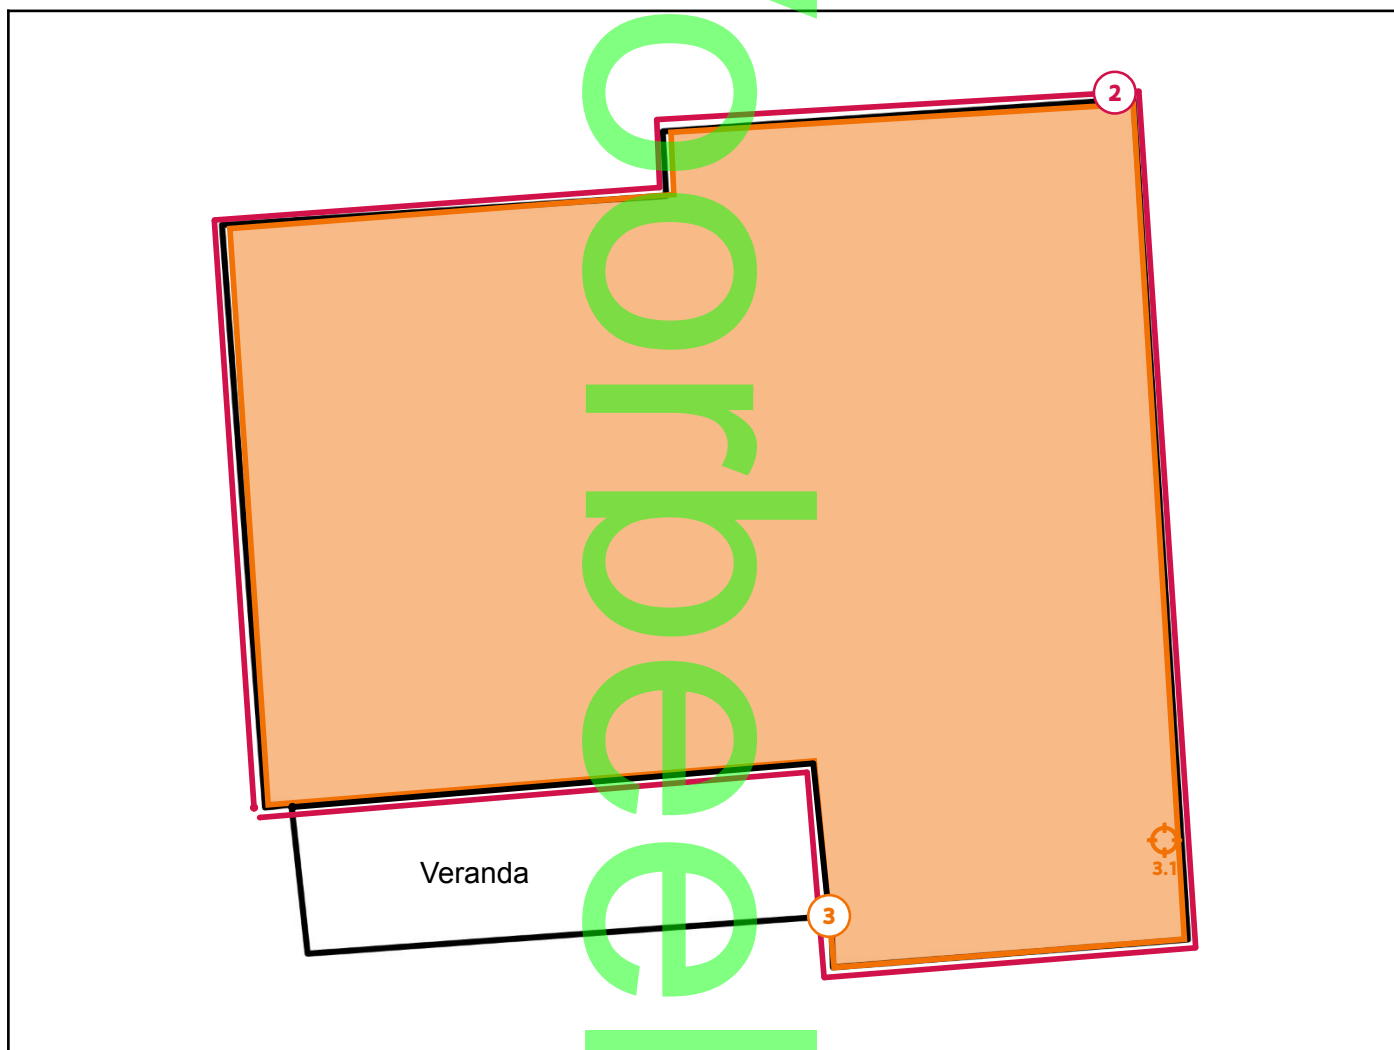
## Plan 1.4: Woning plan

| Beschrijving | Type | Actie |
|---|---|---|
| 2. Slib dakgoot | Asbestmateriaal | Dringend verwijderen |
| 3. Leien dak woning | Asbestmateriaal | Verwijderen |

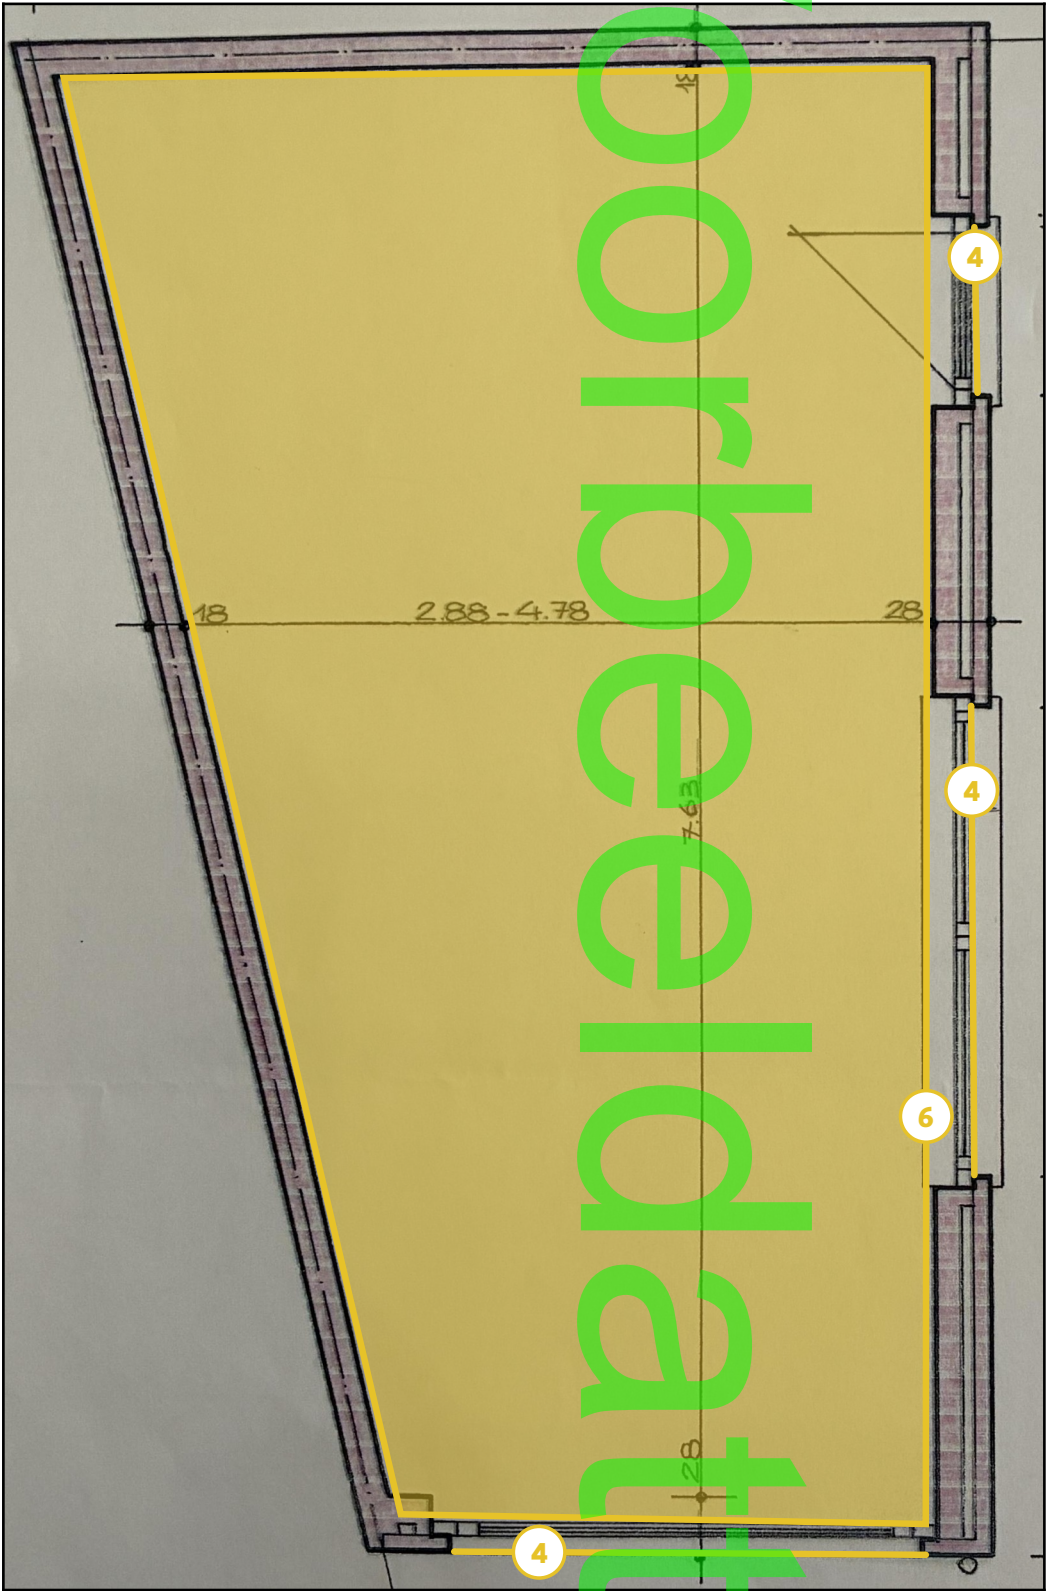
Plan 2.1: Grondplan vrijstaande garage

| 4. Afdichtingsmateriaal schrijnwerk | Asbestmateriaal | Zorgvuldig beheren |
| 6. Roofing plat dak | Asbestmateriaal | Zorgvuldig beheren |

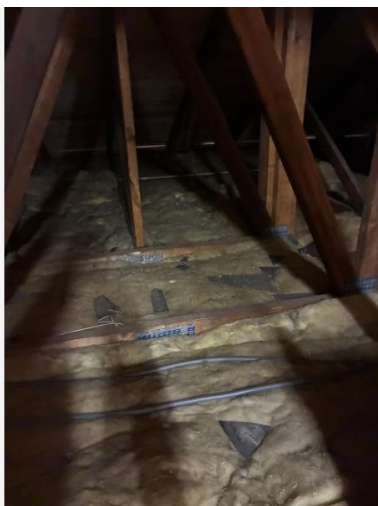
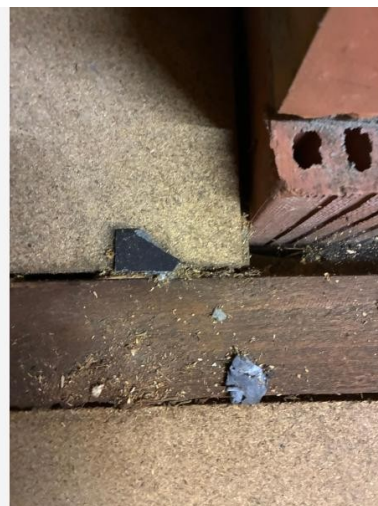
| Beschrijving | Leien en fragmenten lei op de zolder |
| Aanwezige resten | Er zijn nog een aantal leien en nokstukken in opslag op de zolder.<br>Daarnaast liggen er ook over de gehele zolder stukjes lei verspreidt. |
| Hoeveelheid (gewicht - aantal) | <ul style="list-style-type: none"><li>25,00 kg - 1 stuk</li></ul> |
| Opmerking | <p>Gezien de staalname van de leien op het dak positief is op chrysotiel, worden de opgeslagen reserve leien en nokstukken inclusief de fragmenten die verspreidt liggen over de zolder als asbesthoudend bestempeld. Ook zijn er vezelbundels zichtbaar in het materiaal. Opgelet: het onderliggende isolatiemateriaal is hoogstwaarschijnlijk ook gecontamineerd met asbestvezels.</p> <p>De hoeveelheden zijn bij benadering. Er zijn +-6 nokdelen en 10 leien in opslag. De hoeveelheid fragmenten is lastig in te schatten, aangezien deze over de gehele zolder verspreidt liggen en niet de gehele zolder beloopbaar is.</p> |

**Dringend verwijderen**

- Sluit de ruimte luchtdicht af en vermijd het betreden van de ruimte in afwachting van verwijdering.
- Verwijder het asbestafval.

- Eenvoudige handelingen: mag via doe-het-zelf of door werknemer(s) met opleidingsattest eenvoudige handelingen  
Als dit materiaal verwijderd kan worden zonder het te breken, te beschadigen... , dan mag met dit met eenvoudige handelingen.

Bij eventuele vervanging van het asbestdak kunnen deze zaken gelijktijdig verwijderd worden. Hou er ook rekening mee dat de isolatie die op de zoldervloer aanwezig is hoogstwaarschijnlijk ook gecontamineerd is en beter tesamen verwijderd en eventueel vervangen wordt.

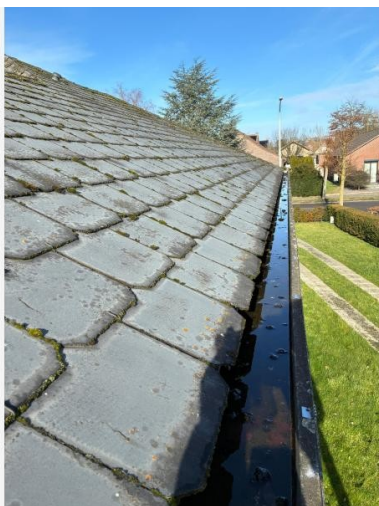
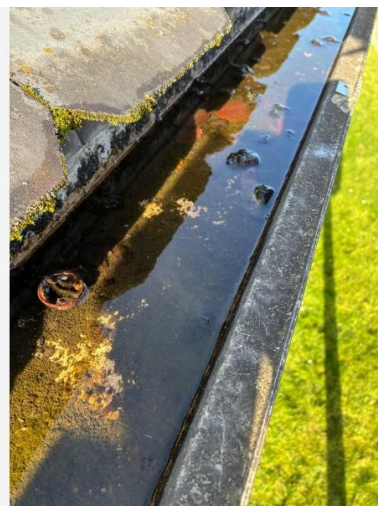
| Beschrijving | Slib dakgoot |
| Bron van de resten | Leien dak in asbestcement. |
| Opmerking | Hoeveelheid is bij benadering. Er is slib/mos aanwezig in de dakgoot rondom de gehele woning. |

**Dringend verwijderen**

- Verwijder het asbestafval.

- Eenvoudige handelingen: mag via doe-het-zelf of door werknemer(s) met opleidingsattest eenvoudige handelingen  
Verwijdering mag door een doe-het-zelf of werknemer(s) met opleidingsattest eenvoudige handelingen. Neem echter wel de juiste voorzorgsmaatregelen, zoals het gebruik van de nodige PBM's (een aansluitend stofmasker beschermingsklasse FFP3, wegwerphandschoenen, een wegwerpoverall (Cat. III, Type 5 en 6) en afspoelbare schoenen) en het goed bevochtigen of gefixeren van het slib voor en tijdens de verwijdering. U dient het slib voorzichtig uit te scheppen zonder te morsen. Nadien dient het slib dubbel verpakt correct afgevoerd te worden. Bij verwijdering door een aannemer of erkend asbestverwijderaar staat die zelf in voor het correct afvoeren van het asbestafval.

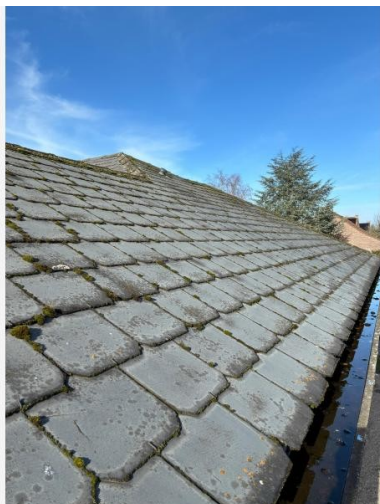
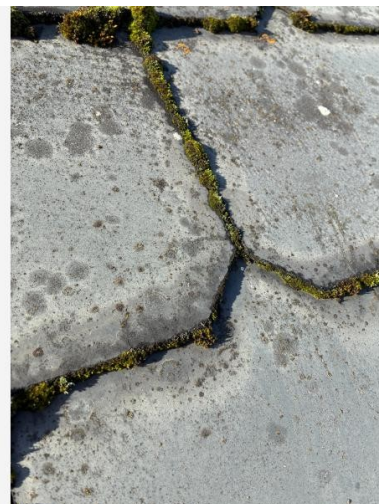
| Eindbeoordeling materiaalrisico | Verhoogd materiaalrisico en/of verhoogde kans op vezelvrijgave |

| Toestand van het materiaal | Matig beschadigd, matig verweerd |

| # | Type | Referentie | Resultaat |
|---|---|---|---|
| 3.1 | Puntmonster | 1 lei dak | Chrysotiel |

| Beschrijving | Leien dak woning |
| Hoeveelheid (oppervlakte - aantal) | <ul style="list-style-type: none"><li>• 145,00 m<sup>2</sup> - 1 stuk</li></ul> |
| Opmerking | Hoeveelheden zijn bij benadering. Het dak bestaat uit verschillende delen onder een helling van +-30°. |

Verwijderen

- Zorg voor een veilig beheer. Vermijd het beschadigen van het asbestmateriaal. Controleer de toestand jaarlijks op wijzigingen.

- Eenvoudige handelingen: mag via doe-het-zelf of door werknemer(s) met opleidingsattest eenvoudige handelingen  
De leien mogen verwijderd worden door een aannemer met werknemers die een opleidingsattest eenvoudige handelingen hebben.

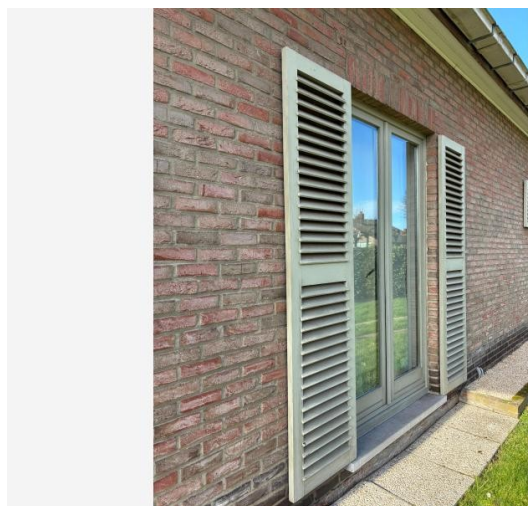
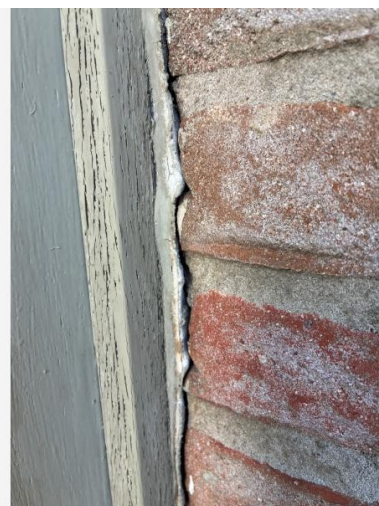
| Eindbeoordeling materiaalrisico | Laag materiaalrisico en/of verlaagde kans op vezelvrijgave |

| Toestand van het materiaal | Licht beschadigd, licht verweerd. Intact calciumsilicaatmateriaal of categorie III 'gebondenheid' |

| # | Type | Referentie | Resultaat |
|---|---|---|---|
| 4.1 | Puntmonster | 3 mastiek | Chrysotiel |

| Beschrijving | Afdichtingsmateriaal schrijnwerk |
| Opmerking | Hoeveelheid is bij benadering. Het gaan om de afdichting tussen schrijnwerk en de muur aan de buitenkant en dit bij alle ramen en deuren van de woning en garage. Aan de inpandige garage is een laag silicone aangebracht, welke niet asbesthoudend is, maar er zijn ook nog resten van oude mastiek aanwezig. |

Zorgvuldig beheren

- Zorg voor een veilig beheer. Vermijd het beschadigen van het asbestmateriaal. Controleer de toestand jaarlijks op wijzigingen.

- Eenvoudige handelingen: enkel door erkend asbestverwijderaar  
Doe beroep op een erkend asbestverwijderaar voor het verwijderen van de mastiek. Zij beschikken over professioneel apparatuur om de mastiek op een correcte en veilige wijze te verwijderen.

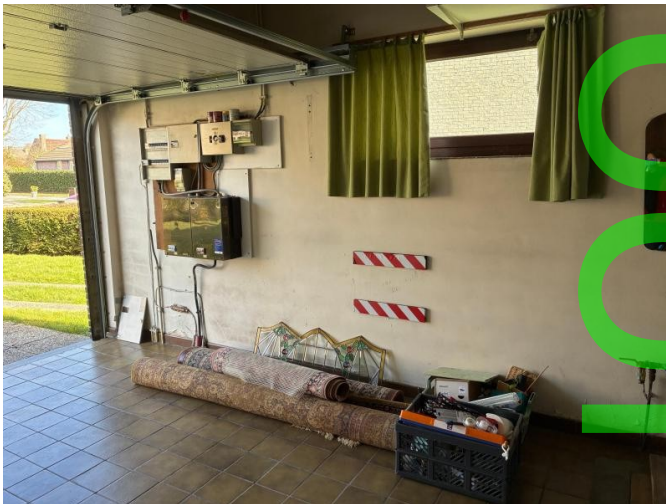
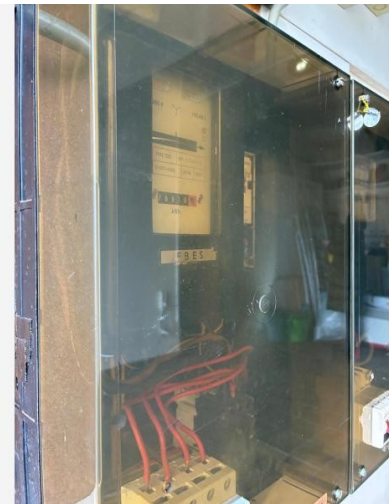
| Opmerking | Hoeveelheden zijn bij benadering. Het gaat om de elektriciteitsmeters die zich in de garage situeren. |

Zorgvuldig beheren

- Zorg voor een veilig beheer. Vermijd het beschadigen van het asbestmateriaal. Controleer de toestand jaarlijks op wijzigingen.

- Eenvoudige handelingen: mag via doe-het-zelf of door werknemer(s) met opleidingsattest eenvoudige handelingen  
Deze toepassing mag enkel verwijderd worden door de netbeheerder en zijn onderaannemers.

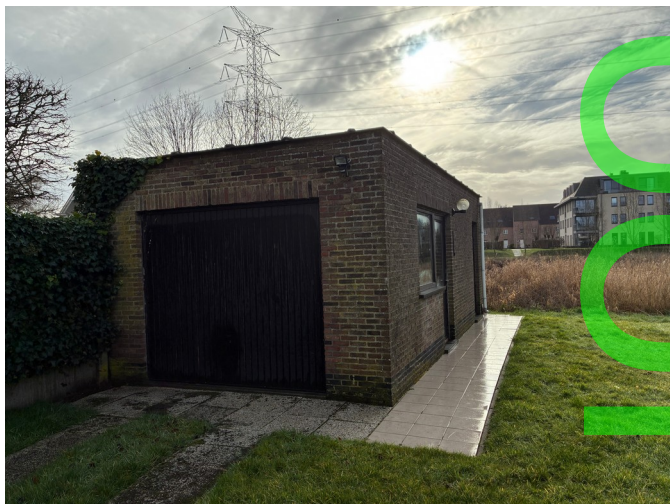
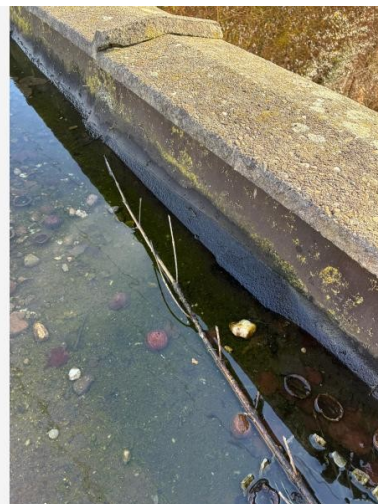
| Identificatiemethode | <p>De asbestdeskundige beoordeelt het materiaal als asbestverdacht en dus asbesthoudend, en dit zonder monstername.</p> <p>Motivatie: De monstername brengt andere schade aan dan schade die inherent is aan de monstername.</p> |

- Eenvoudige handelingen: mag via doe-het-zelf of door werknemer(s) met opleidingsattest eenvoudige handelingen  
Er werd geen staal genomen tijdens het plaatsbezoek om kans op lekkage te vermijden. Laat eerst een staal nemen vooraleen aan de verwijdering te starten om na te gaan of er asbest in de roofing aanwezig is.  
Als dit materiaal verwijderd kan worden zonder het te breken, te beschadigen... , dan mag met dit met eenvoudige handelingen.  
Vermijd stofvorming en stofverspreiding op elk moment van de werken. Bevochtig of fixeer het materiaal.  
Het gebruik van sneldraaiende werktuigen (boormachine, slijpschijf, hogedrukreiniger...) is verboden.  
Zorg voor gepaste persoonlijke beschermingsmiddelen: minimaal FFP3-mondmasker (EN 149), wegwerpoverall met kap (minimaal Cat III, type 5/6), wegwerphandschoenen en overschoenen of afspoelbaar schoeisel
