# Asbestinventarisatattest

Beeckmansstraat 26, 2170 Antwerpen

Attestnummer : 20250826-000042.000

**Niet-asbestveilig**

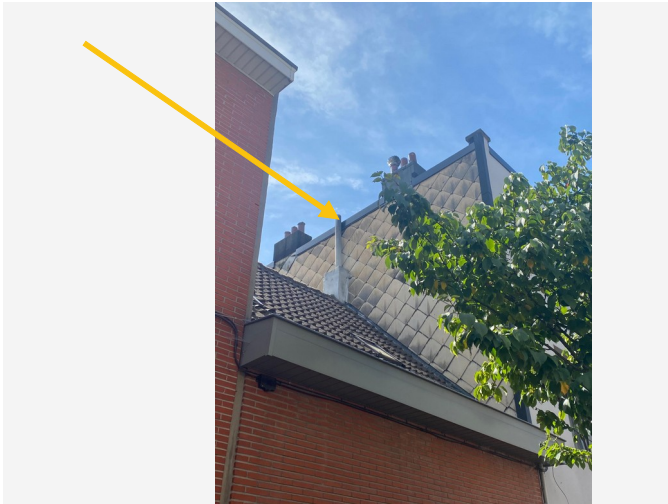
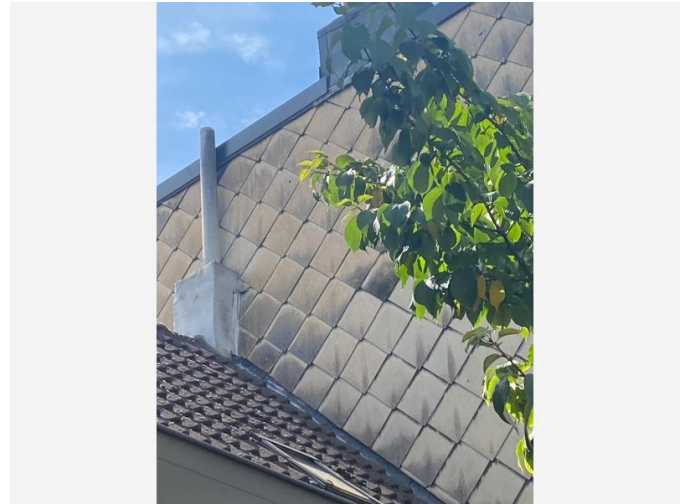
| Eindbeoordeling materiaalisico | Laag materiaalisico en/of verlaagde kans op vezelvrijgave |

| Gebondenheid | Categorie 1: hechtgebonden in oorsprong |
| Asbestsoort (vezeltype) | Crocidoliet aanwezig |
| Asbestconcentratie | Laag (< 50%) |
| Afschermingsgraad van het gehele materiaal | Geheel of deels vrij aan de buitenlucht |
| Toestand van het materiaal | Licht beschadigd, licht verweerd. Intact calciumsilicaatmateriaal of categorie III 'gebondenheid' |

| Beschrijving | Leien linkergevel |
| Asbestmateriaal | Dak- en gevelbekleding - Lei, shingle |
| Hoeveelheid (oppervlakte - aantal) | • 30,00 m <sup>2</sup> - 1 stuk |

Het asbestmateriaal valt onder de mijlpaal van 2034.

Verwijderen

- Zorg voor een veilig beheer. Vermijd het beschadigen van het asbestmateriaal. Controleer de toestand jaarlijks op wijzigingen.
- Verwijder dit asbestmateriaal zo snel mogelijk. Volg de toestand goed op.
- Voer bijkomende staalname(s) uit.

- Eenvoudige handelingen: mag via doe-het-zelf of door werknemer(s) met opleidingsattest eenvoudige handelingen  
De verwijderingsmethodiek moet gebeuren volgens de huidige wetgeving

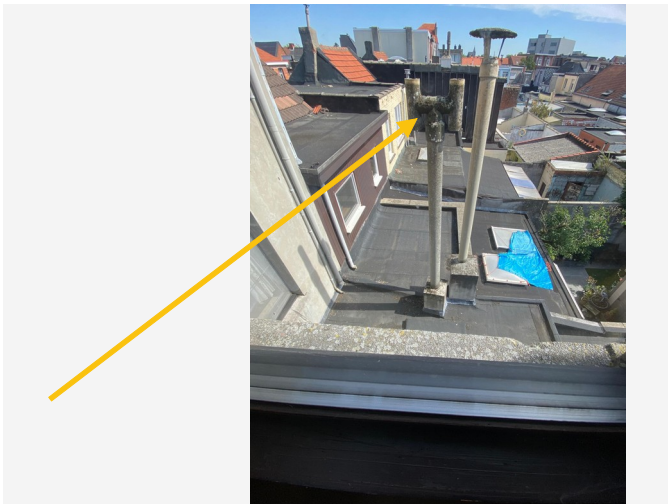
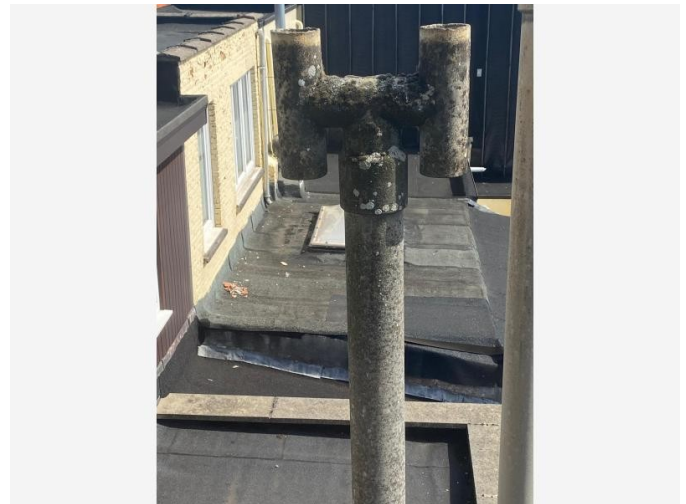
| Eindbeoordeling materiaalrisico | Verhoogd materiaalrisico en/of verhoogde kans op vezelvrijgave |

| Gebondenheid | Categorie 1: hechtgebonden in oorsprong |
| Asbestsoort (vezeltype) | Crocidoliet aanwezig |
| Asbestconcentratie | Laag (< 50%) |
| Toestand van het materiaal | Matig beschadigd, matig verweerd |

| Beschrijving | Cementbuis klein dak achter |
| Asbestmateriaal | Rookgaskanaal |
| Hoeveelheid (lengte - omtrek - dikte - aantal) | <ul style="list-style-type: none"><li>• 4,00 m - 0,50 cm - 2,00 cm - 1 stuk</li></ul> |

Het asbestmateriaal valt onder de mijlpaal van 2034.

Verwijderen

- Zorg voor een veilig beheer. Vermijd het beschadigen van het asbestmateriaal. Controleer de toestand jaarlijks op wijzigingen.
- Verwijder dit asbestmateriaal zo snel mogelijk. Volg de toestand goed op.
- Voer bijkomende staalname(s) uit.

- Eenvoudige handelingen: mag via doe-het-zelf of door werknemer(s) met opleidingsattest eenvoudige handelingen  
De verwijderingsmethodiek moet gebeuren volgens de huidige wetgeving

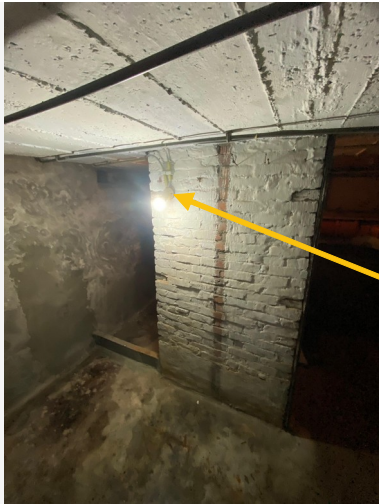
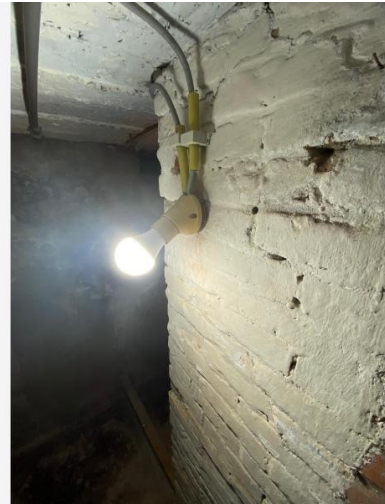
| Eindbeoordeling materiaalrisico | Laag materiaalrisico en/of verlaagde kans op vezelvrijgave |

| Gebondenheid | Categorie 1: hechtgebonden in oorsprong |
| Asbestsoort (vezeltype) | Crocidoliet aanwezig |
| Afschermingsgraad van het gehele materiaal | Geheel of deels (ook) vrij aan de binnenlucht |
| Toestand van het materiaal | Onbeschadigd, niet verweerd |

| Beschrijving | Licht armatuur kelder |
| Asbestmateriaal | Plaat, paneel, tablet - Type Bakeliet |

Het asbestmateriaal valt onder de mijlpaal van 2040.

Zorgvuldig beheren

- Zorg voor een veilig beheer. Vermijd het beschadigen van het asbestmateriaal. Controleer de toestand jaarlijks op wijzigingen.
- Verwijder dit asbestmateriaal zo snel mogelijk. Volg de toestand goed op.
- Voer bijkomende staalname(s) uit.

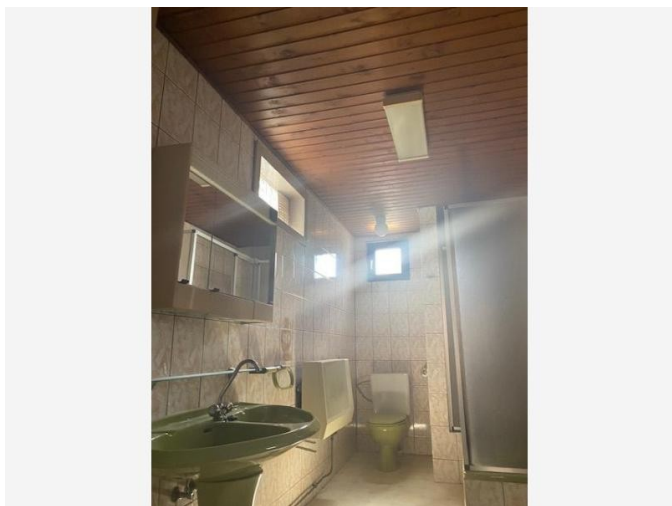
Vrije foto

| Identificatiemethode | Redelijk vermoeden |
| (Asbest)materiaal | In-situ afwerkingslagen - Lijmlaag |

Indien bij werken de tegellijm achter de tegels zichtbaar wordt

=> werken stopzetten, ruimte afsluiten, een asbestdeskundige onder de arm nemen om een staal te nemen en deze een labo analyse laten uitvoeren van de tegellijm.

Richtlijnen asbestdeskundige nauwgezet opvolgen!

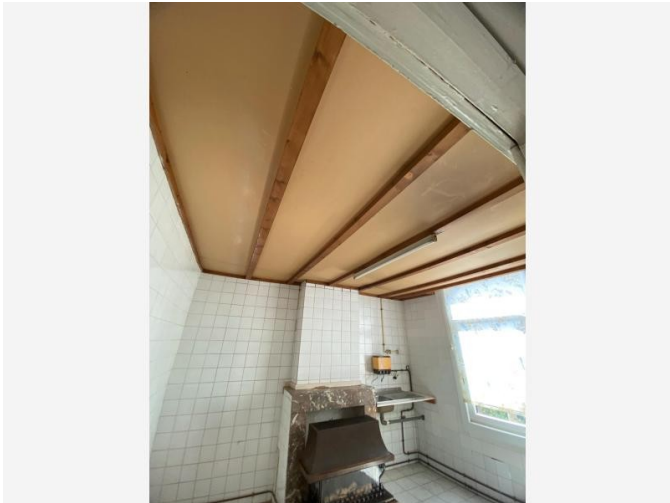
Vrije foto

| Identificatiemethode | Redelijk vermoeden |
| (Asbest)materiaal | In-situ afwerkingslagen - Lijmlaag |

Indien bij werken de tegellijm achter de tegels zichtbaar wordt

=> werken stopzetten, ruimte afsluiten, een asbestdeskundige onder de arm nemen om een staal te nemen en deze een labo analyse laten uitvoeren van de tegellijm.

Richtlijnen asbestdeskundige nauwgezet opvolgen!

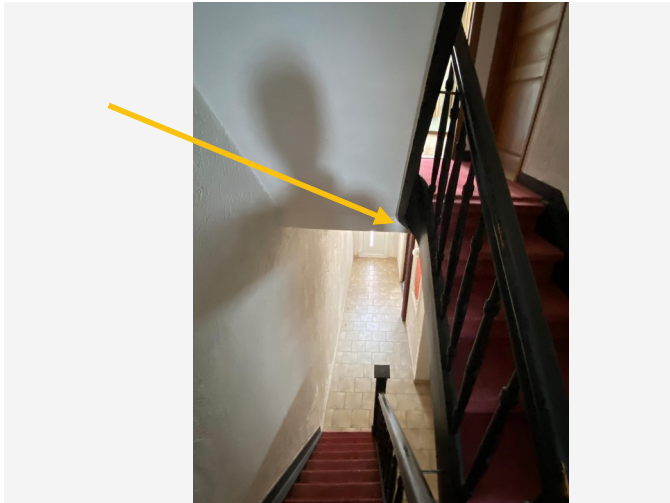
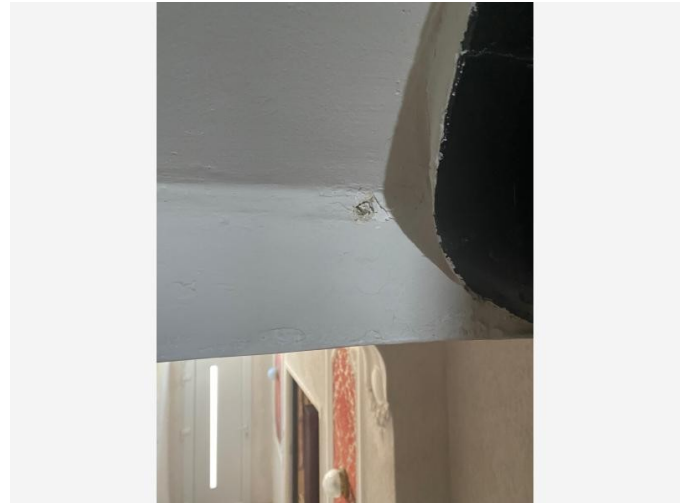
## Fiche 7: Stucwerk plafond

Geen asbest

| # | Type | Referentie | Resultaat |
|---|---|---|---|
| 7.1 | Mengmonster | Mm02 | Geen asbest |

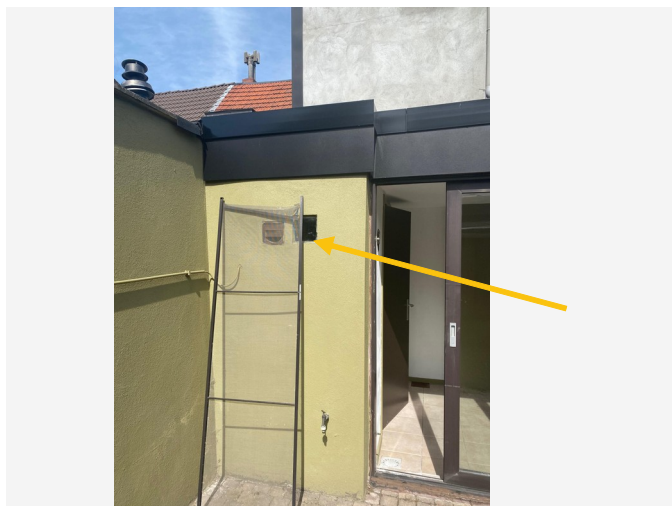
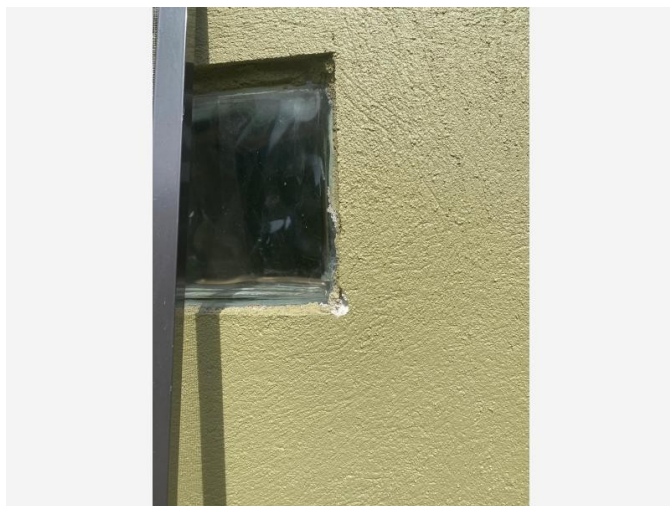
## Fiche 8: Crepi muren terras glv

Geen asbest

| # | Type | Referentie | Resultaat |
|---|---|---|---|
| 8.1 | Puntmonster | Pm05 | Geen asbest |

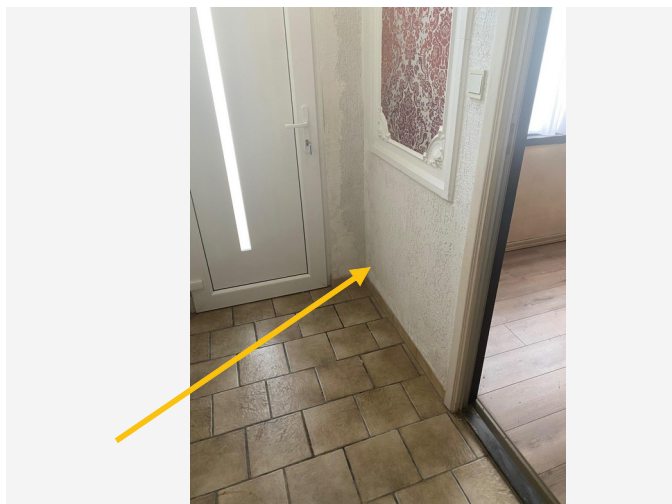
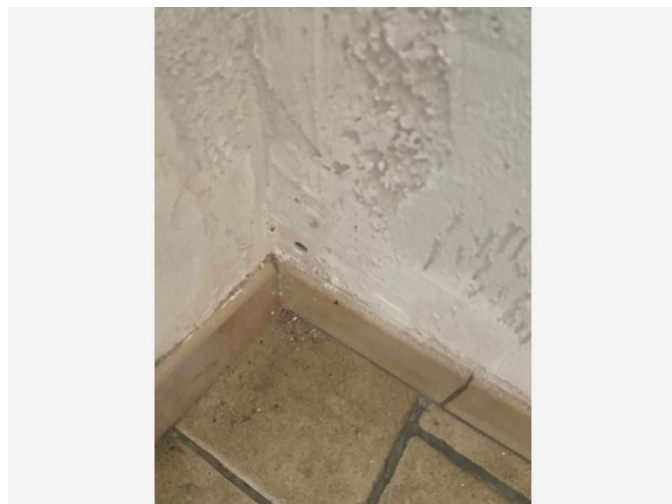
## Fiche 9: Stucwerk muur

Geen asbest

| # | Type | Referentie | Resultaat |
|---|---|---|---|
| 9.1 | Mengmonster | Mm01 | Geen asbest |

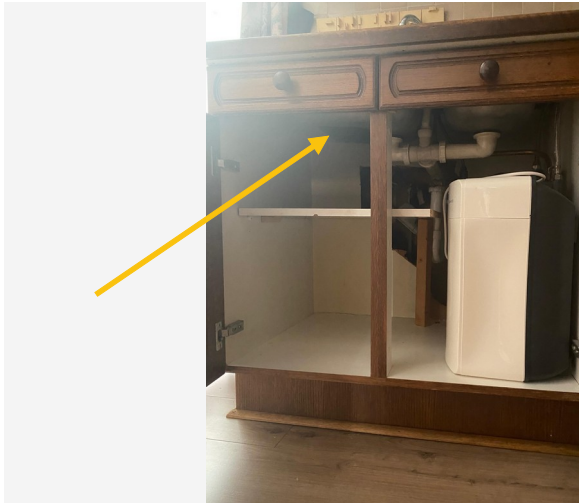
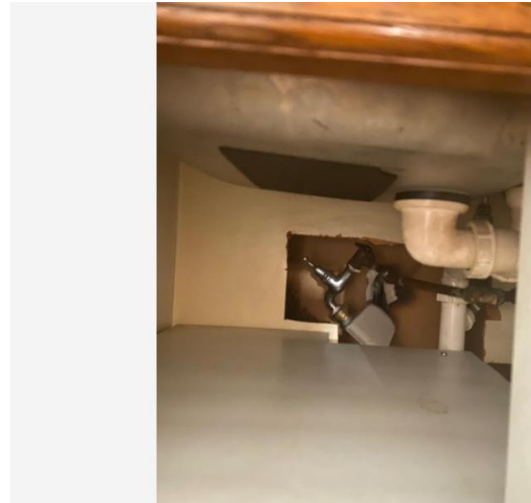
Geen asbest

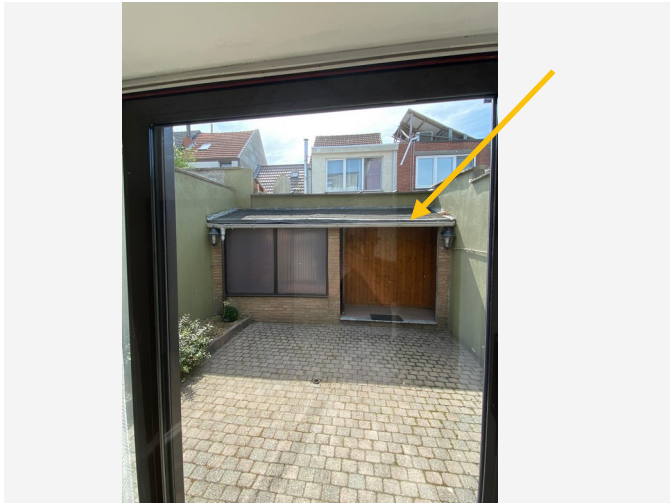
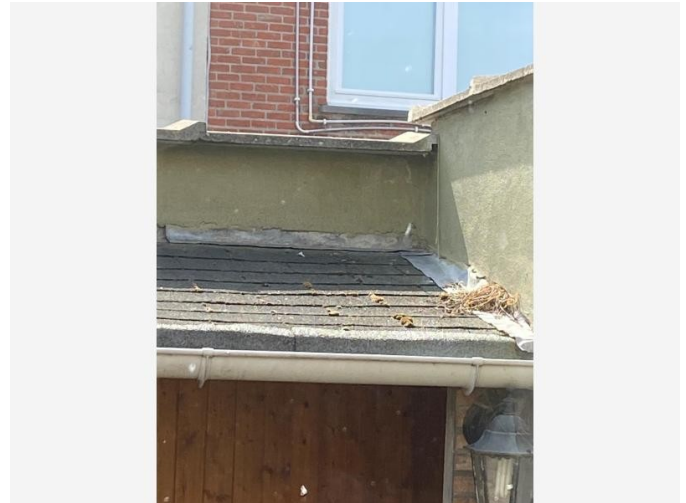
## Fiche 11: Roofing dak luifel

Geen asbest
