# Asbestinventarisatetest

Louwijn 107, 1730 Asse

Attestnummer : 20250410-000315.001

**Niet-asbestveilig**

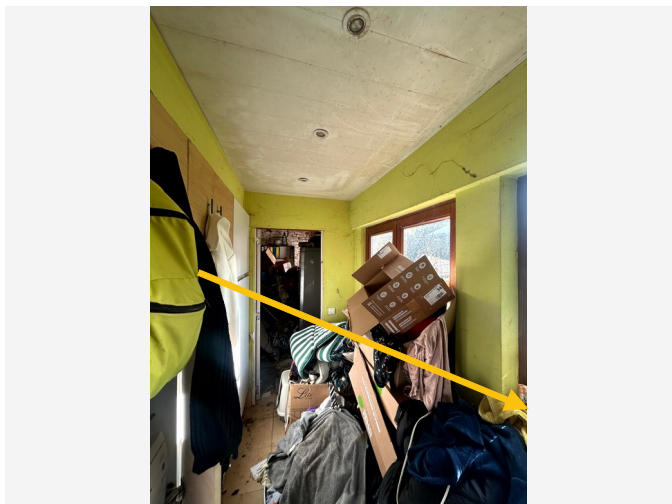
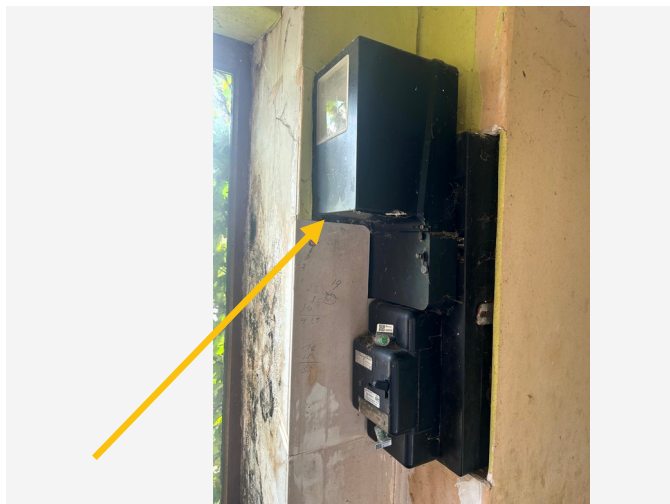
Overzichtsfoto

Detailfoto

Het asbestmateriaal valt onder de mijlpaal van 2040.

| Eindbeoordeling materiaalrisico | Verhoogd materiaalrisico en/of verhoogde kans op vezelvrijgave |

| Gebondenheid | Categorie 1: hechtgebonden in oorsprong |
| Asbestsoort (vezeltype) | Crocidoliet aanwezig |
| Asbestconcentratie | Laag (< 50%) |
| Afschermingsgraad van het gehele materiaal | Geheel of deels (ook) vrij aan binnenluchtstromen |
| Toestand van het materiaal | Licht beschadigd, licht verweerd. Intact calciumsilicaatmateriaal of categorie III 'gebondenheid' |

| Beschrijving | Bakeliet |
| Opmerking | <p>Deze oppervlakte werd niet gemeten, maar geschat op basis van een benadering voor alle aanwezige schakelaars. Deze schatting mag niet worden gebruikt als maatstaf voor heffingen. Als deskundige hebben wij geverifieerd dat het materiaal inderdaad bakeliet betreft en geen harde PVC. Bakeliet wordt door ons beschouwd als een asbestverdachte toepassing, aangezien het in veel gevallen asbesthoudend is. We hebben echter geen staalname uitgevoerd om de functionaliteit van de schakelaars niet in gevaar te brengen.</p> |

Verwijderen

- Zorg voor een veilig beheer. Vermijd het beschadigen van het asbestmateriaal. Controleer de toestand jaarlijks op wijzigingen.
- Voer bijkomende staalname(s) uit.

- Eenvoudige handelingen: mag via doe-het-zelf of door werknemer(s) met opleidingsattest eenvoudige handelingen  
Raadpleeg de actuele wetgeving op de website van OVAM. Onder strikte voorwaarden kan het eventueel toegestaan zijn om deze toepassing zelf te verwijderen. Bij twijfel wordt echter sterk aangeraden om een erkende asbestverwijderaar te raadplegen. Zorg er bovendien voor dat u zich goed informeert via de websites van OVAM en andere officiële bronnen over de vereiste persoonlijke beschermingsmaatregelen en de richtlijnen voor het veilig verwijderen van asbest.

Houd er rekening mee dat deze toepassingen vaak onder spanning staan. Het is daarom aan te raden om ook een elektricien te raadplegen, aangezien het werken aan of verwijderen van deze toepassingen specifieke technische kennis vereist.

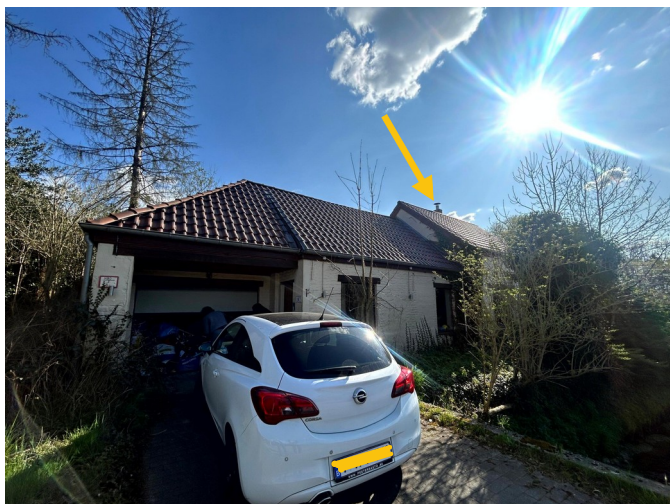
Situeringsfoto

**Reden:** Het te onderzoeken materiaal situeert zich hoger dan 3,50 m te rekenen vanaf een veilige ondergrond

**Uitleg van de asbestdeskundige:** Het rookgaskanaal is niet beoordeeld. Aan de binnenzijde is de kachel aangesloten. Aan de buitenzijde is het hoger dan 3,5 meter om de schoorsteen te inspecteren. Het is niet zichtbaar of er een asbestverdacht rookgaskanaal aanwezig is in de schoorsteen. Conform ons inspectieprotocol mogen wij een beperking inroepen voor hoogtes hoger dan 3,5 m.

| (Asbest)materiaal | Rookgaskanaal |
| Karakterisatie | Asbest (verdacht) |

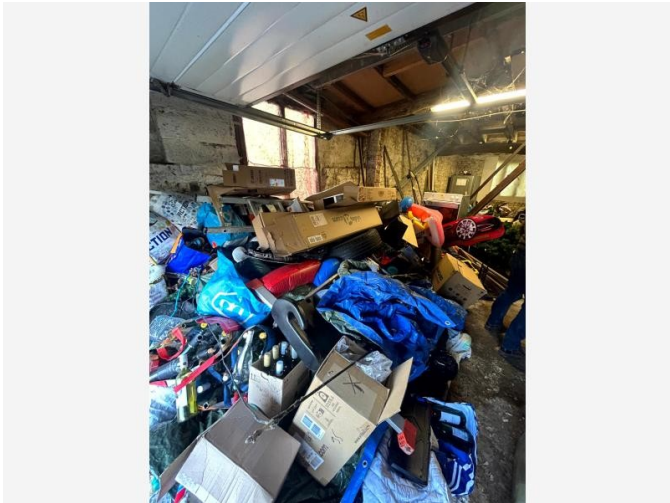
*Situeringsfoto*

**Reden:** Materiaal in opslag

**Uitleg van de asbestdeskundige:** Vanwege de grote hoeveelheid materialen en goederen in deze ruimtes (garage en berging) is het niet mogelijk om een correct onderzoek uit te voeren naar asbesthoudende of asbestverdachte materialen. Een volledig onderzoek kan pas plaatsvinden wanneer alle aangeduide ruimtes volledig leeggehaald zijn.

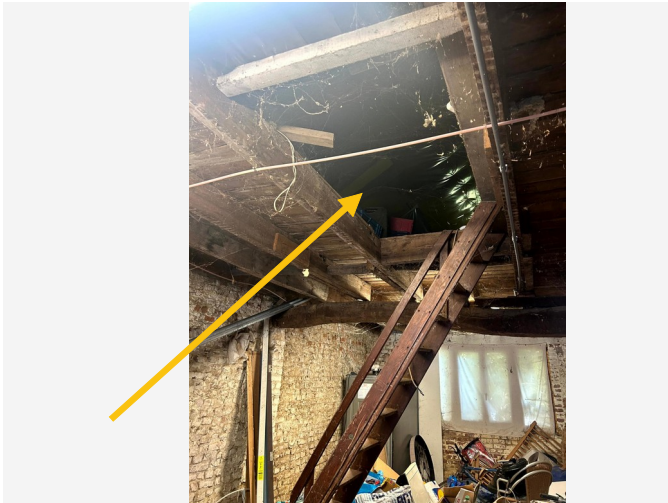
*Situeringfoto*

**Reden:** Materiaal in opslag

**Uitleg van de asbestdeskundige:** Tijdens mijn inspectie als asbestdeskundige heb ik de zolderruimte niet kunnen betreden wegens een onveilige toegangssituatie. De toegangsweg (de trap) naar de ruimte was volledig versperd door opgeslagen materialen, waardoor er geen vrije doorgang mogelijk was. Deze blokkade vormde een direct risico op struikel- en valgevaar, alsook het gevaar dat materialen konden verschuiven of omvallen. Daarnaast belemmerde de situatie het zicht en maakte een veilige vluchtweg in geval van een calamiteit onmogelijk.

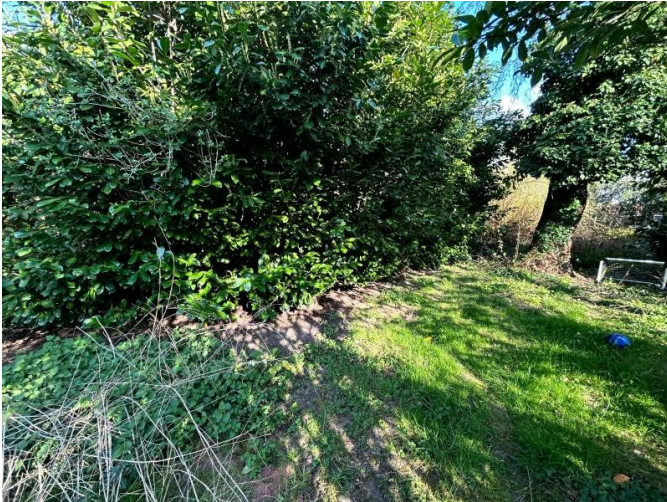
## Fiche 5: Overwoekerende vegetatie, onderzoek onmogelijk

**Reden:** Overwoekerende vegetatie

**Uitleg van de asbestdeskundige:** De vegetatie is zo sterk overwoekerd dat een deel van het inspectiegebied niet toegankelijk is. Als deskundige kunnen wij dan ook geen volledig oordeel vellen over deze onderdelen van het inspectiegebied. Verder onderzoek is noodzakelijk zodra de vegetatie is geruimd. Conform ons inspectieprotocol inspecteren wij geen delen die niet veilig zijn of volledig overwoekerd zijn. De gebieden of ruimtes die we niet hebben kunnen onderzoeken, zijn aangeduid als een beperking.

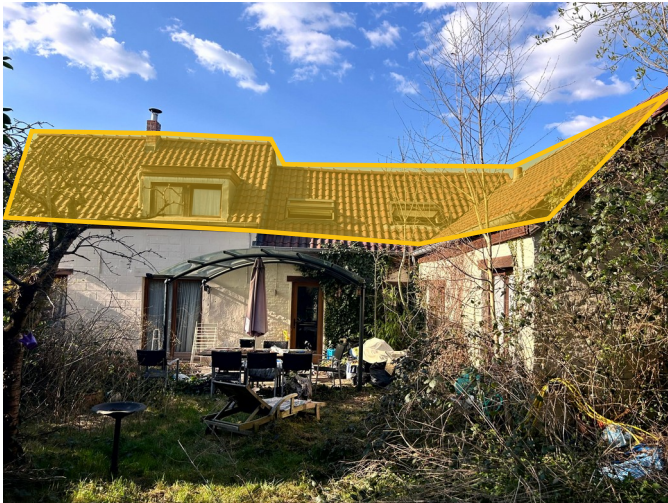
Situeringsfoto

Bouwjaar: 2013

*Constructies gebouwd vanaf 2001 moeten niet onderzocht worden*

| Opmerking | Het dak werd vernieuwd in 2013. Op de factuur met datum 01/07/2013 staan alle gebruikte materialen vermeld, en deze bevatten geen asbest. De factuur werd toegevoegd aan de bewijsdocumenten. |

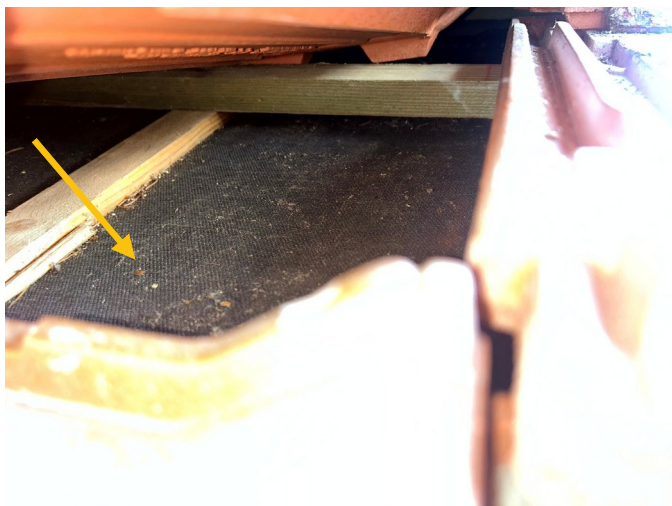
Vrije foto

Tijdens het onderzoek en de controle van het onderdak hebben we vastgesteld dat het uit een niet-asbestverdacht doek/zeil bestaat. Dit is vastgesteld door middel van een steekproef, waarbij één dakpan is opgetild. Op die specifieke plaats is een niet-asbestverdachte doek waargenomen. Er wordt benadrukt dat niet het gehele dak is geïnspecteerd.

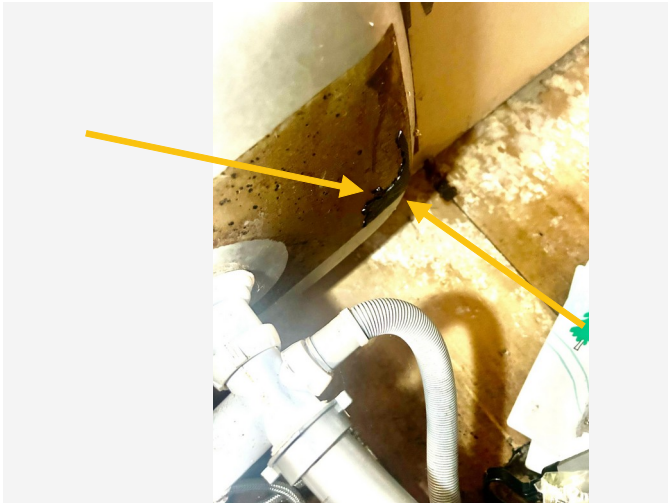
Vrije foto

Mogelijks bevinden er onder de lavabo asbesthoudende pakkingen. Een monsternamen om dit uit te sluiten wordt verhinderd om destructieve handelingen aan een installatie in gebruik te vermijden.

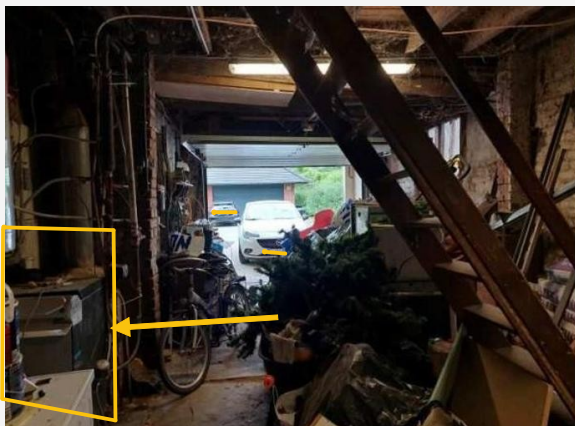
Vrije foto

Tijdens onze inspectie hebben we geen bouwjaar kunnen achterhalen van de brander. Het uiterlijk van het toestel doet vermoeden dat het in gebruik is genomen voor 2001 en mogelijk tot een risicobouwjaar behoort, wat inhoudt dat er eventueel asbestverdachte toepassingen in aanwezig kunnen zijn. Het is daarom van groot belang om de techniker hiervan op de hoogte te stellen bij werkzaamheden en, indien nodig, een asbestdeskundige in te schakelen die kan meedenken over de mogelijke aanwezigheid van asbestverdachte toepassingen tijdens de werkzaamheden aan het toestel. Wij als deskundigen mogen geen toestellen demonteren om verdachte toepassingen op te sporen.

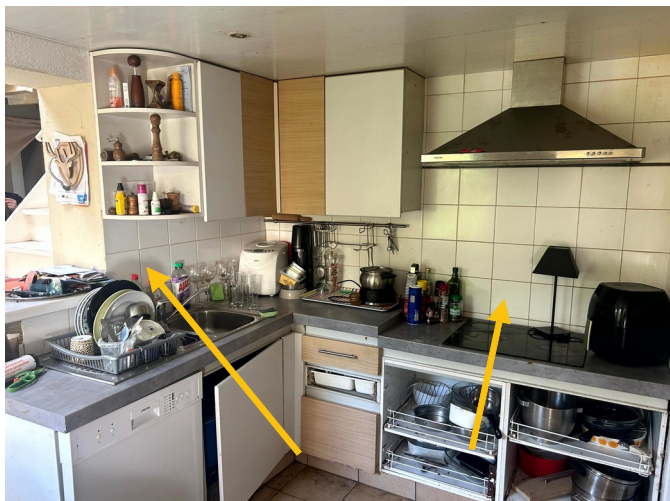
## Fiche 10: Tegellijm achter wandtegels - keuken & badkamer

In het inspectieprotocol is een monsternamen van tegellijm verplicht om dit te identificeren als niet-asbesthoudend. Er waren geen

facturen ter beschikking die bevestigen dat de tegels na 2001 waren geplaatst. Er waren geen bestaande beschadigingen aan de

wandtegels om de lijm voldoende te kunnen inspecteren. Om dit af te toetsen is het aangewezen om bij eventuele

renovatiewerken aan de tegels verder onderzoek/staalname te laten uitvoeren ter controle.

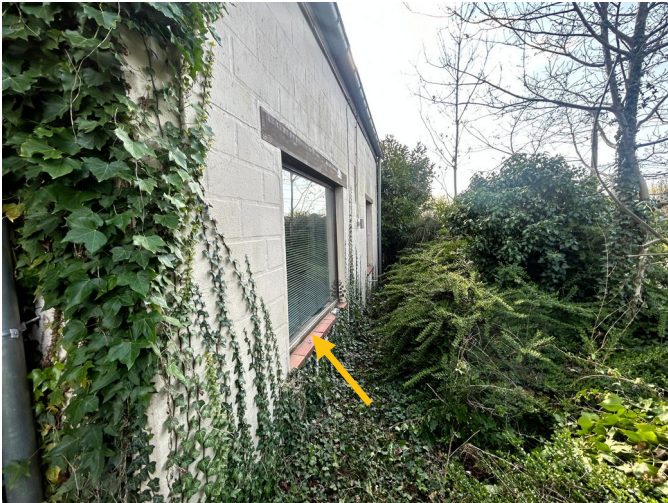
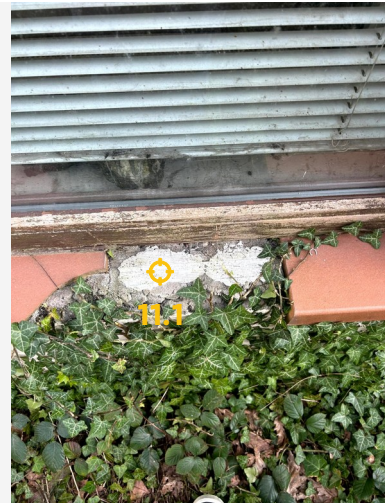
## Fiche 11: Tegellijm vensterbank buiten

Geen asbest

| # | Type | Referentie | Resultaat |
|---|---|---|---|
| 11.1 | Puntmonster | ST-004 BU | Geen asbest |

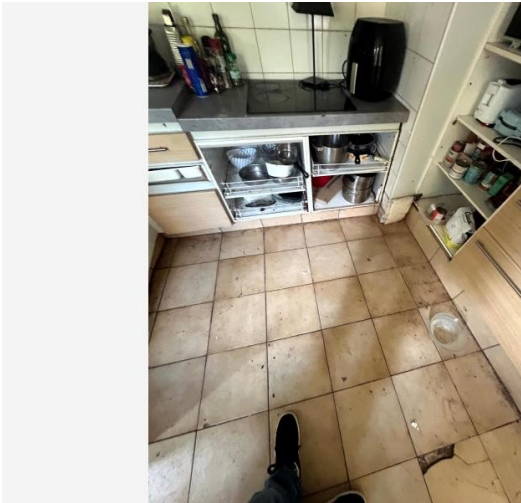
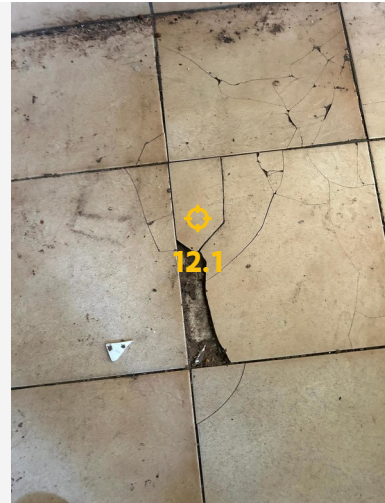
## Fiche 12: Tegellijm vloer gelijkvloers

Geen asbest

| # | Type | Referentie | Resultaat |
|---|---|---|---|
| 12.1 | Puntmonster | ST-003 TEV | Geen asbest |

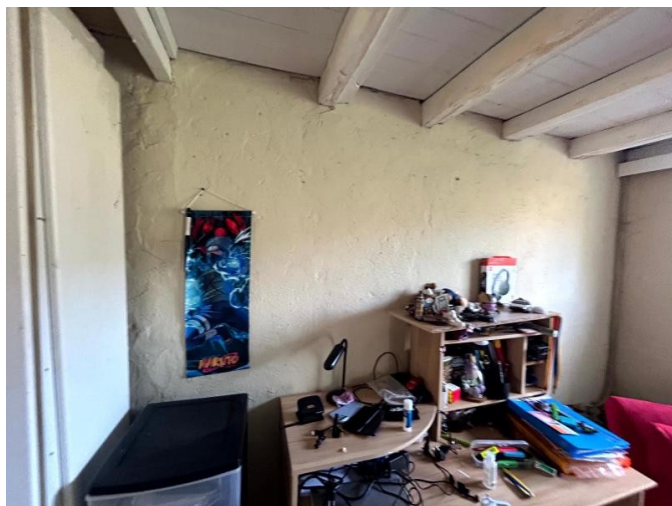
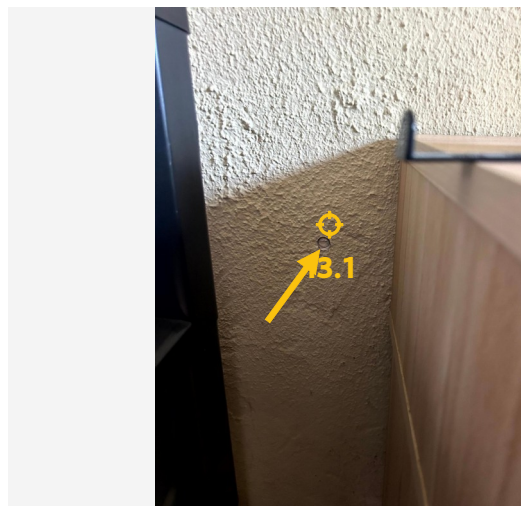
## Fiche 13: Pleisterwerk muren

Geen asbest

| # | Type | Referentie | Resultaat |
|---|---|---|---|
| 13.1 | Mengmonster | ST-001 PLST | Geen asbest |

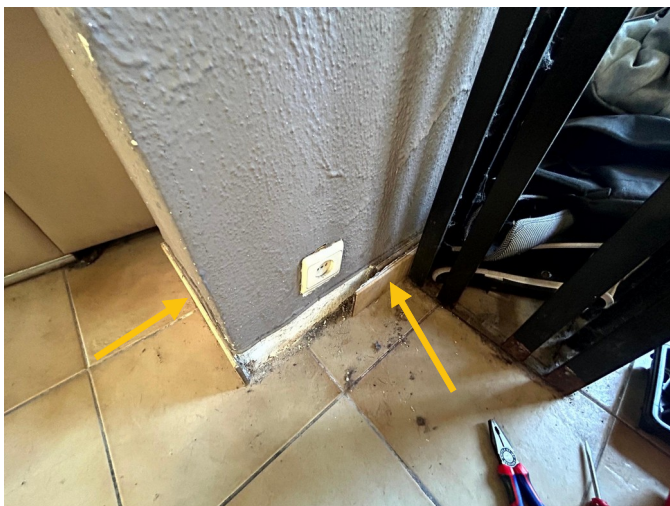
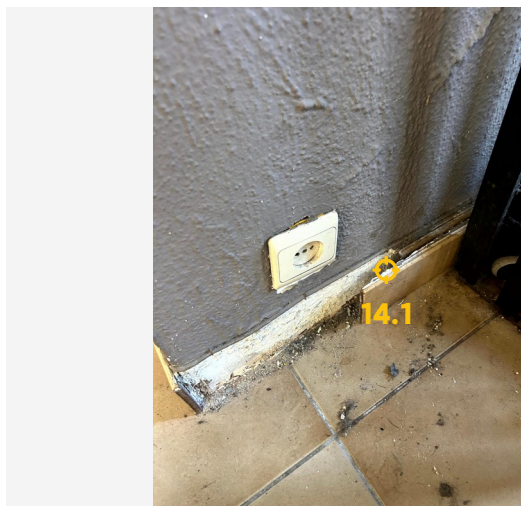
## Fiche 14: Tegellijm Plint

Geen asbest

| # | Type | Referentie | Resultaat |
|---|---|---|---|
| 14.1 | Puntmonster | ST-002 PLINT | Geen asbest |
