# Asbestinventarisatetest

Zonedallaan 31, 1930 Zaventem

Attestnummer : 20260211-000515.000

**Niet-asbestveilig**

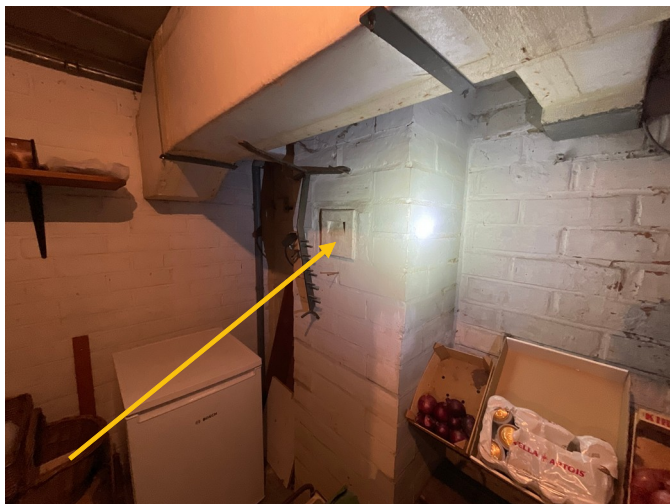
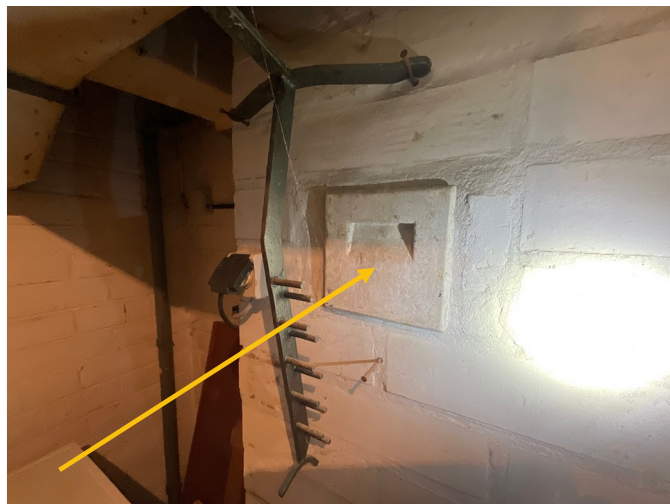
| Eindbeoordeling materiaalrisico | Verhoogd materiaalrisico en/of verhoogde kans op vezelvrijgave |

| Asbestsoort (vezeltype) | Crocidoliet aanwezig |
| Toestand van het materiaal | Licht beschadigd, licht verweerd. Intact calciumsilicaatmateriaal of categorie III 'gebondenheid' |

| Beschrijving | Asbestverdacht inspectieluik - binnen |

- Verwijder dit asbestmateriaal zo snel mogelijk. Volg de toestand goed op.
- Voer bijkomende staalname(s) uit.

- Eenvoudige handelingen: mag via doe-het-zelf of door werknemer(s) met opleidingsattest eenvoudige handelingen  
Deze toepassing betreft een hechtgebonden asbesttoepassing, binnen, en kan door een aannemer die over een opleidingsattest eenvoudige handelingen beschikt of door een particulier (doe-het-zelf), verwijderd worden indien:
  - 1) er geen verhoogd risico op vrijgave van asbestvezels ontstaat;
  - 2) de toepassing voorafgaand wordt gefixeerd/bevochtigd;
  - 3) de individuele elementen zonder machinale werktuigen en zonder breken of gooien een voor een losgemaakt worden;
  - 4) in gesloten (dubbele, luchtdichte en transparante) verpakking weggevoerd worden naar een erkend

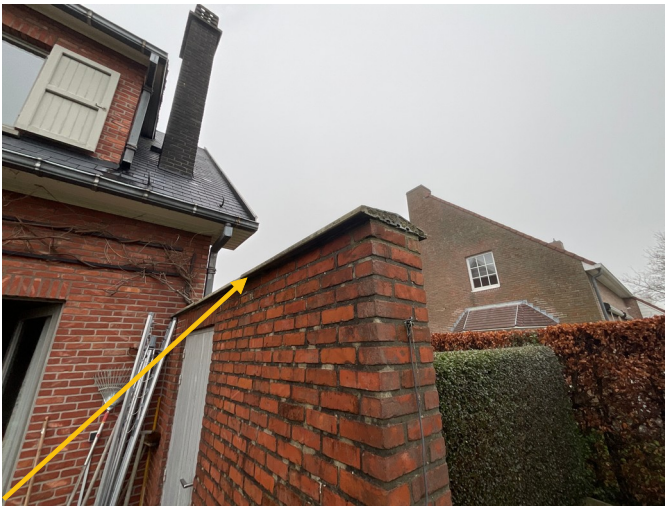
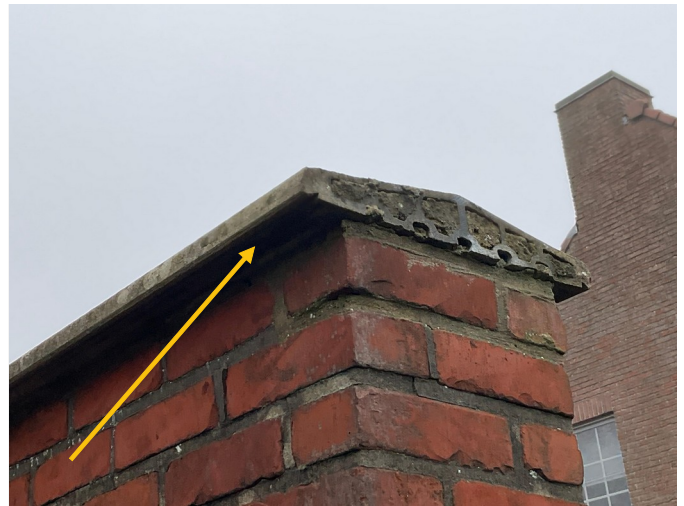
| Eindbeoordeling materiaalrisico | Verhoogd materiaalrisico en/of verhoogde kans op vezelvrijgave |

| Asbestsoort (vezeltype) | Crocidoliet aanwezig |
| Toestand van het materiaal | Matig beschadigd, matig verweerd |

| Beschrijving | Dekstenen - hol |

- Verwijder dit asbestmateriaal zo snel mogelijk. Volg de toestand goed op.
- Voer bijkomende staalname(s) uit.

- Eenvoudige handelingen: mag via doe-het-zelf of door werknemer(s) met opleidingsattest eenvoudige handelingen  
Deze toepassing betreft een hechtgebonden asbesttoepassing en kan door een aannemer die over een opleidingsattest eenvoudige handelingen beschikt of door een particulier (doe-het-zelf), verwijderd worden indien:
  - 1) er geen verhoogd risico op vrijgave van asbestvezels ontstaat;
  - 2) de toepassing voorafgaand wordt gefixeerd/bevochtigd;
  - 3) de individuele elementen zonder machinale werktuigen en zonder breken of gooien een voor een losgemaakt worden;
  - 4) in gesloten (dubbele, luchtdichte en transparante) verpakking weggevoerd worden naar een erkend

Deze hechtgebonden toepassing, toegankelijk langs buiten, kan enkel door een erkende asbestverwijderaar verwijderd worden omdat er hier automatisch een verhoogd risico op vrijgave van asbestvezels ontstaat.

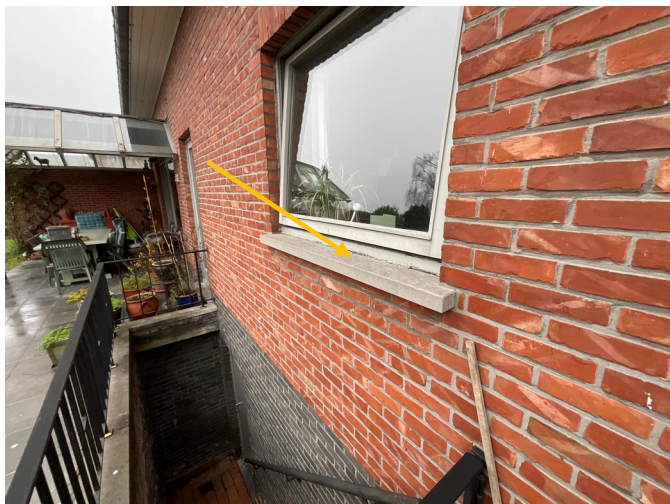
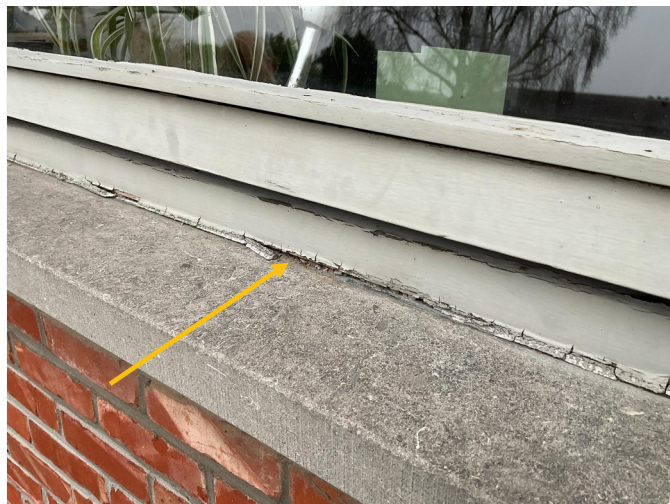
| Eindbeoordeling materiaalarisico | Verhoogd materiaalarisico en/of verhoogde kans op vezelvrijgave |

| Toestand van het materiaal | Matig beschadigd, matig verweerd |

| # | Type | Referentie | Resultaat |
|---|---|---|---|
| 3.1 | Puntmonster | MM04 | Chrysotiel |

| Beschrijving | Kit ramen - (muur en profiel) |

- Verwijder dit asbestmateriaal zo snel mogelijk. Volg de toestand goed op.

- Eenvoudige handelingen: enkel door erkend asbestverwijderaar  
Betreft een hechtgebonden asbesttoepassing buiten dewelke niet zelf verwijderd kan worden. Raadpleeg de sectie "toelichting" achteraan in het asbestattest, waar de methodieken asbestverwijdering worden toegelicht.

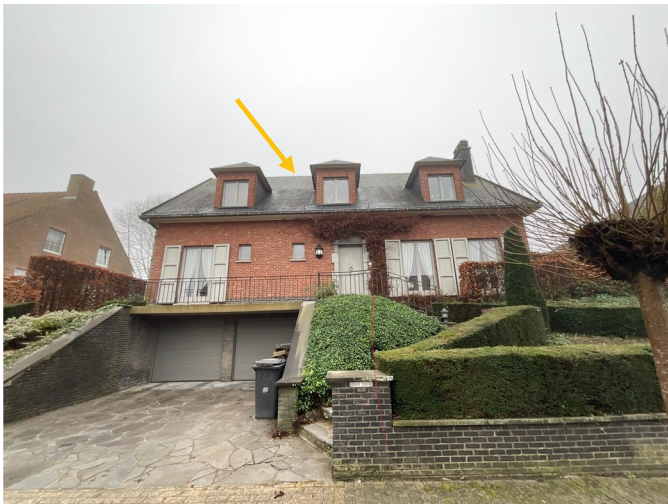
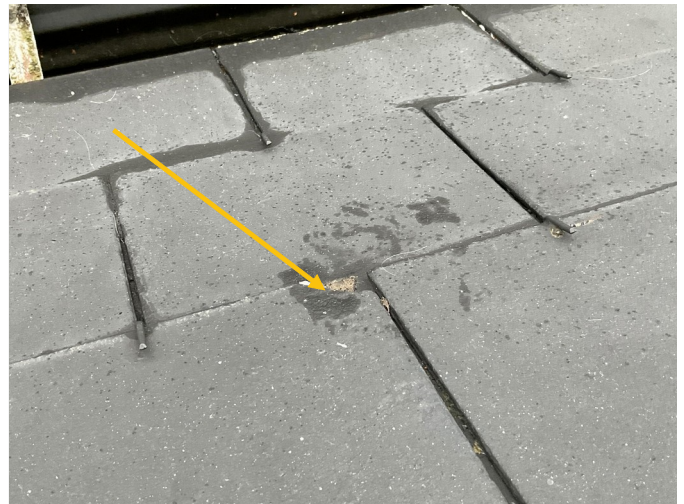
Het asbestmateriaal valt onder de mijlpaal van 2034.

- Verwijder dit asbestmateriaal zo snel mogelijk. Volg de toestand goed op.
- Hemelwater dat afspoelt van asbestcement daken of gevels kan asbestdeeltjes bevatten. Gebruik het enkel voor gesloten circuits (bv. spoelen toiletten). Reinig na het vervangen van het dak of de gevel de dakgoten en regenwaterput of -ton om asbesthoudend sediment of slib te verwijderen

- Eenvoudige handelingen: mag via doe-het-zelf of door werknemer(s) met opleidingsattest eenvoudige handelingen  
Deze toepassing betreft een hechtgebonden asbesttoepassing en kan door een aannemer die over een opleidingsattest eenvoudige handelingen beschikt of door een particulier (doe-het-zelf), verwijderd worden indien:
  - 1) er geen verhoogd risico op vrijgave van asbestvezels ontstaat;
  - 2) de toepassing voorafgaand wordt gefixeerd/bevochtigd;
  - 3) de individuele elementen zonder machinale werktuigen en zonder breken of gooien een voor een losgemaakt worden;

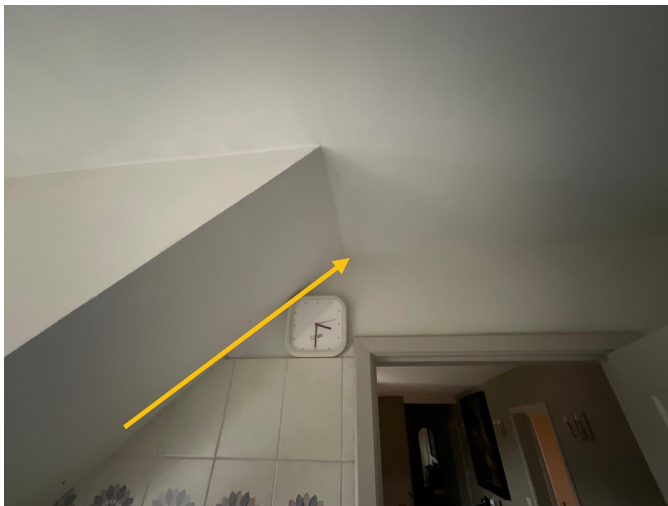
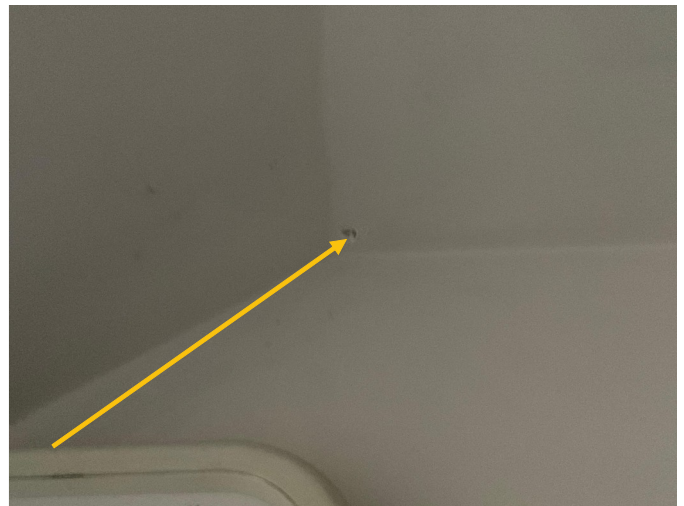
## Fiche 8: Pleisterwerk plafond

Geen asbest

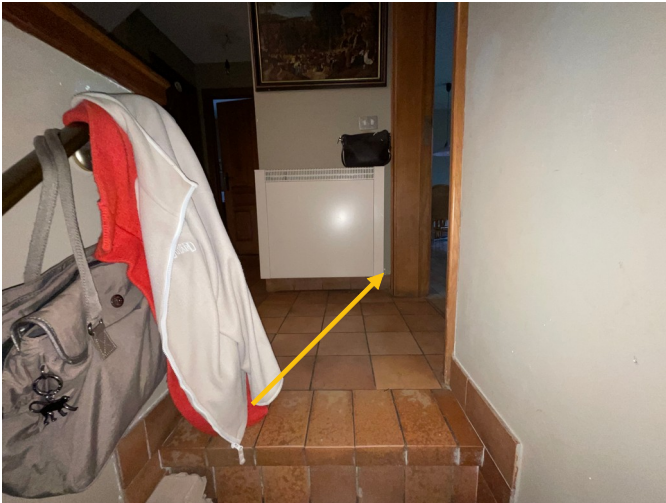
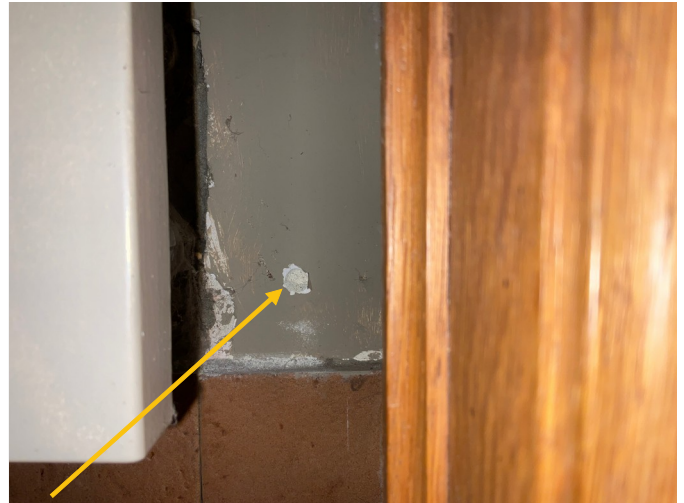
## Fiche 9: Pleisterwerk wand

Geen asbest

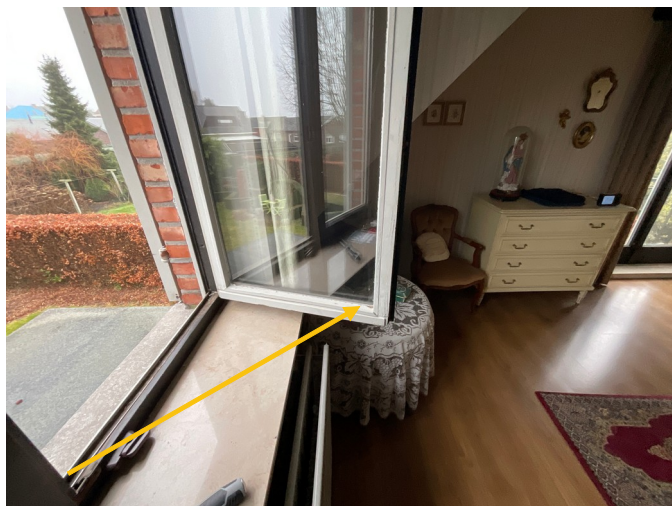
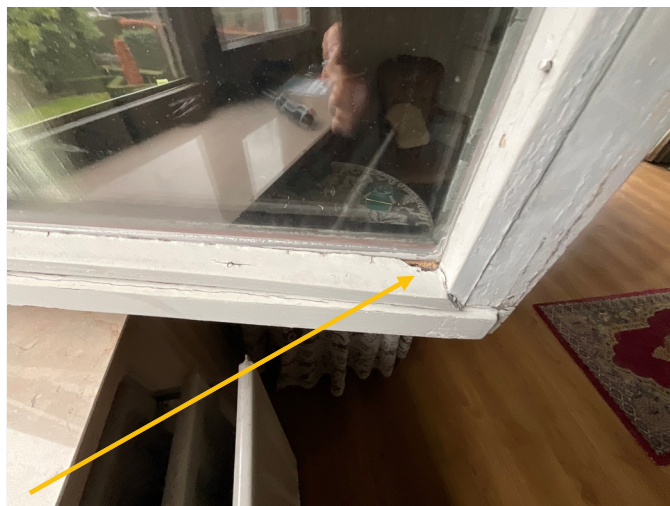
## Fiche 10: Kit ramen - (raam - profiel)

Geen asbest

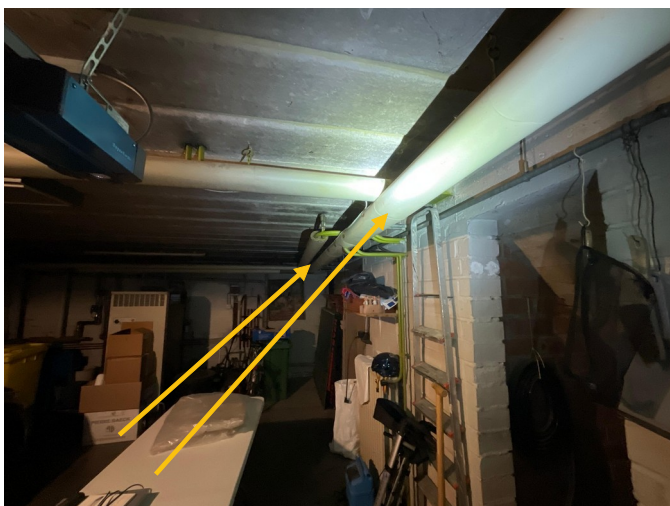
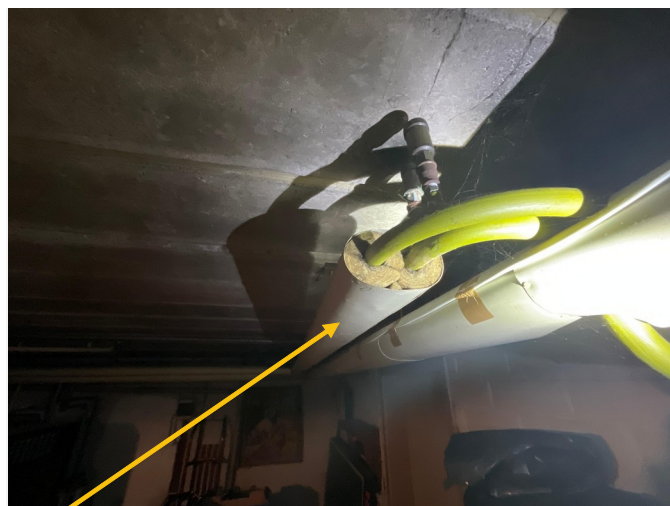
## Fiche 13: Leidingisolatie (niet asbestverdacht)

| Beschrijving | Notitie | Terug te vinden op plannen |
|---|---|---|
| Fiche 13: Leidingisolatie (niet asbestverdacht) | Tijdens de rondgang doorheen de TCR (= toegankelijke constructie met risicobouwjaar) werd vastgesteld dat de leidingisolatie niet asbestverdacht is. | - |
