# Asbestinventarisat attest

Terhulpensesteenweg 96, 3090 Overijse

Attestnummer : 20260215-000122.000

Uitgegeven op : 15.02.2026

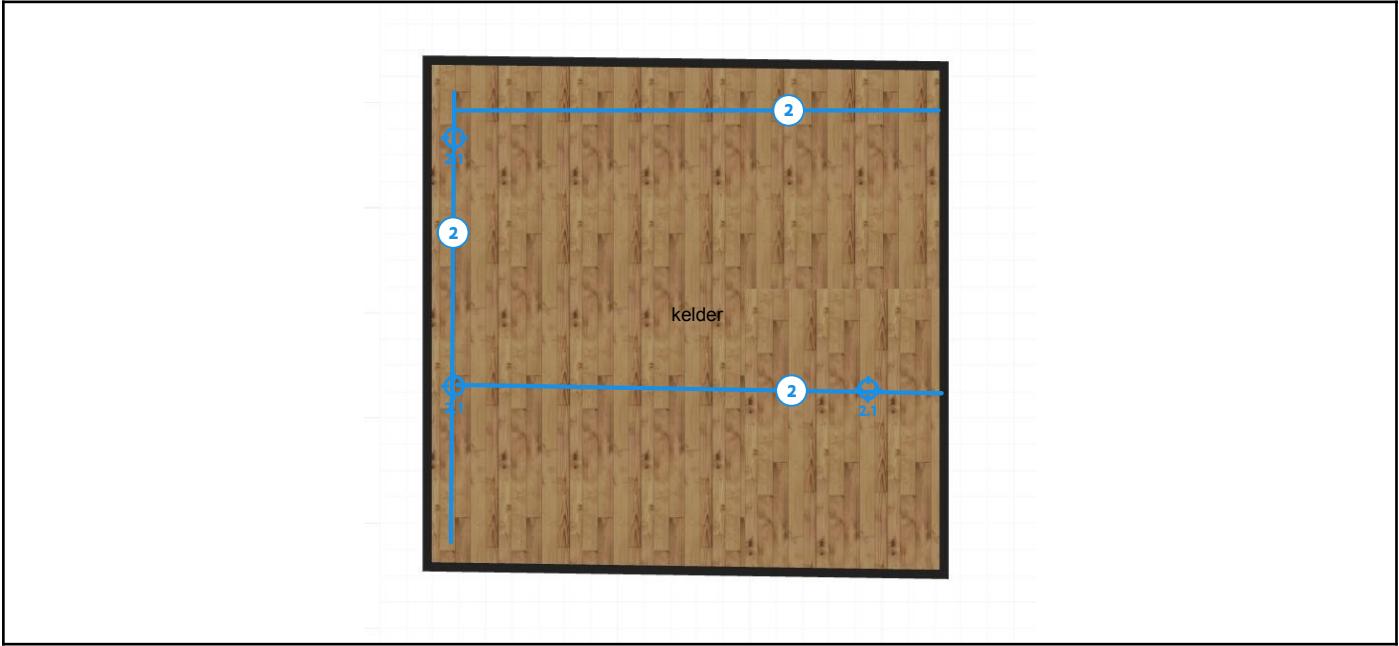
# Plan 1.1: Hoofdgebouw plan V-1

| Beschrijving | Type | Actie |
|---|---|---|
| 2. thermische isolatie rond de leidingen in kelder | Geen asbest | - |
| 2.1 Code: 2 | Mengmonster | - |

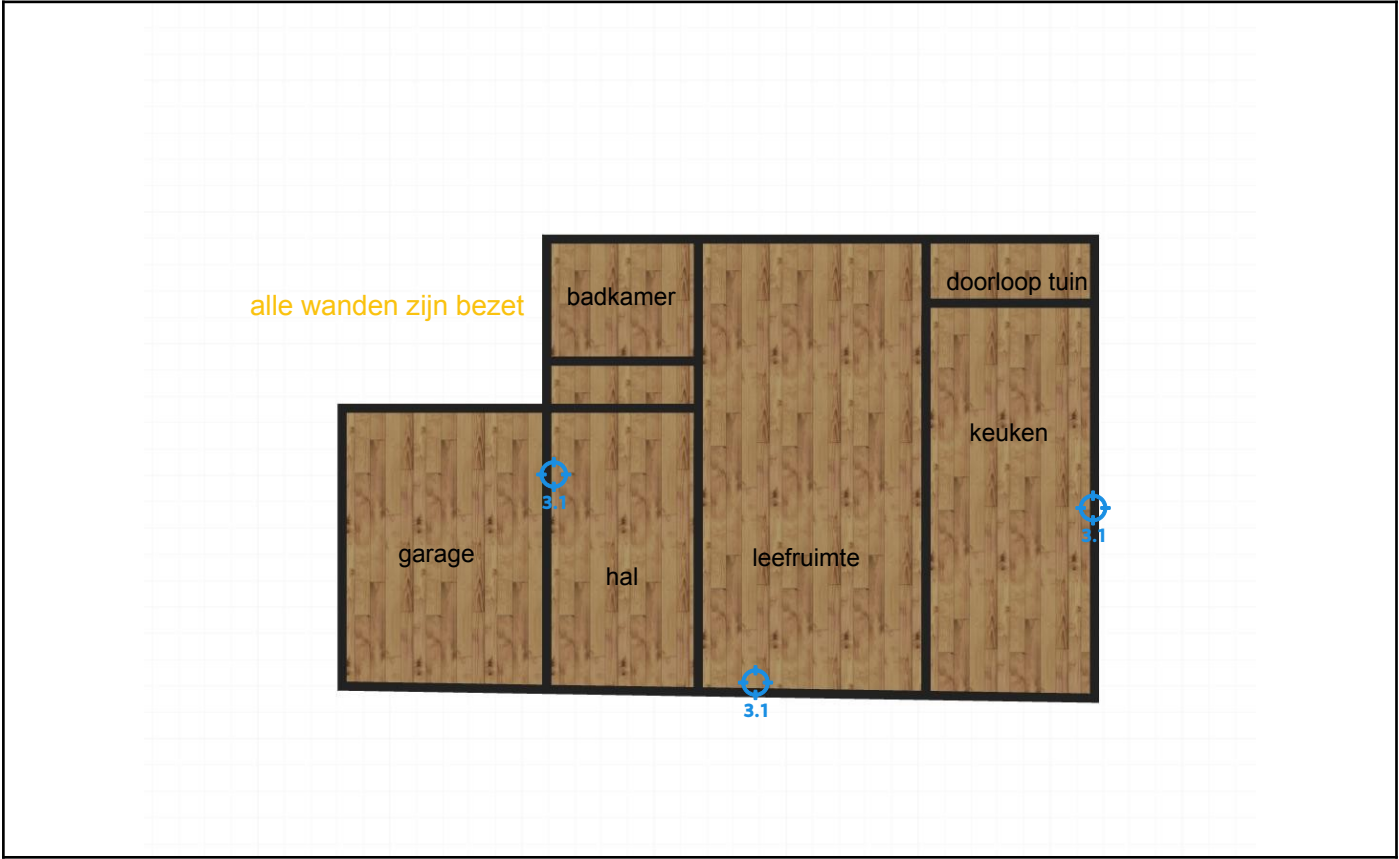
# Plan 1.2: Hoofdgebouw plan V0

| Beschrijving | Type | Actie |
|---|---|---|
| 3. Pleisterwerk binnenwanden | Geen asbest | - |
| 3.1 Code: 1 | Mengmonster | - |

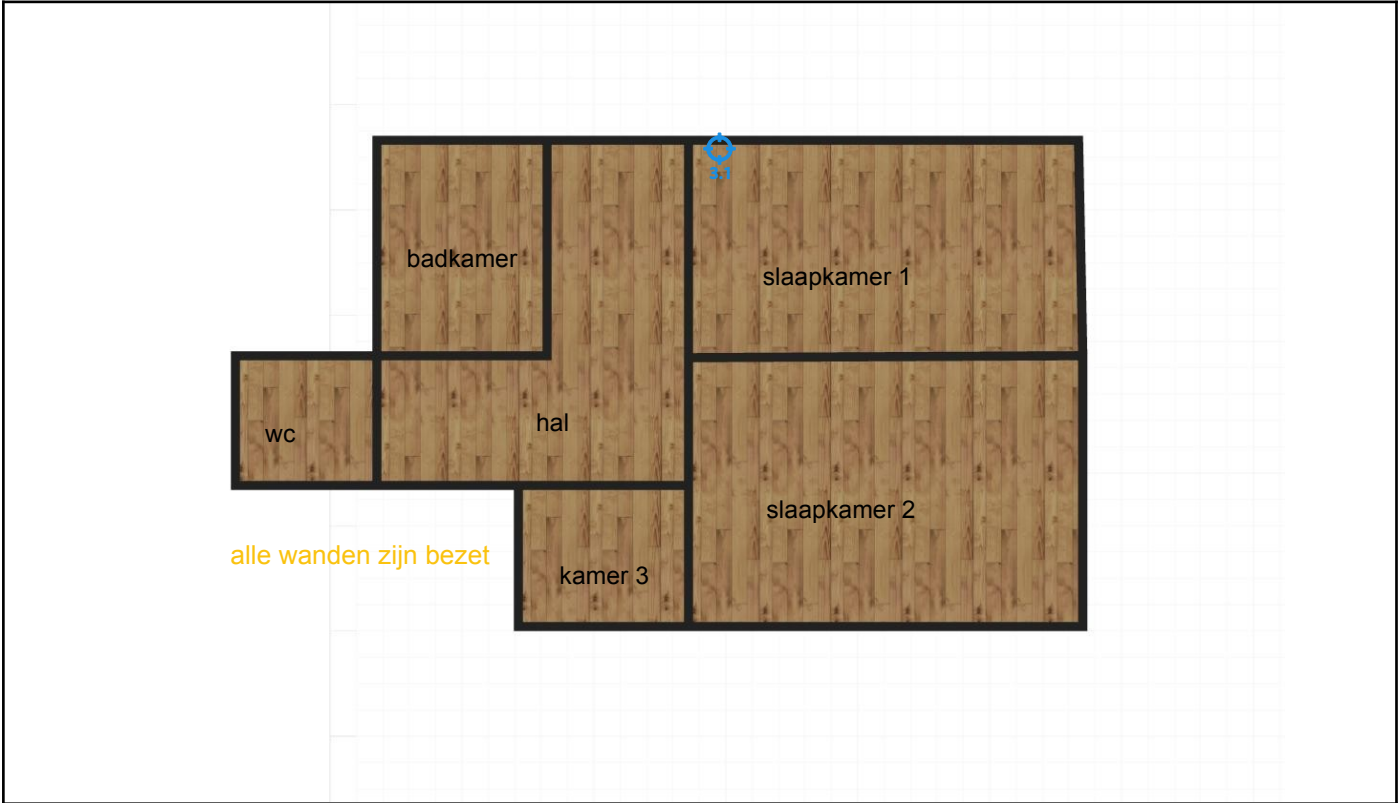
# Plan 1.3: Hoofdgebouw plan V1

| Beschrijving | Type | Actie |
|---|---|---|
| 3. Pleisterwerk binnenwanden | Geen asbest | - |
| 3.1 Code: 1 | Mengmonster | - |

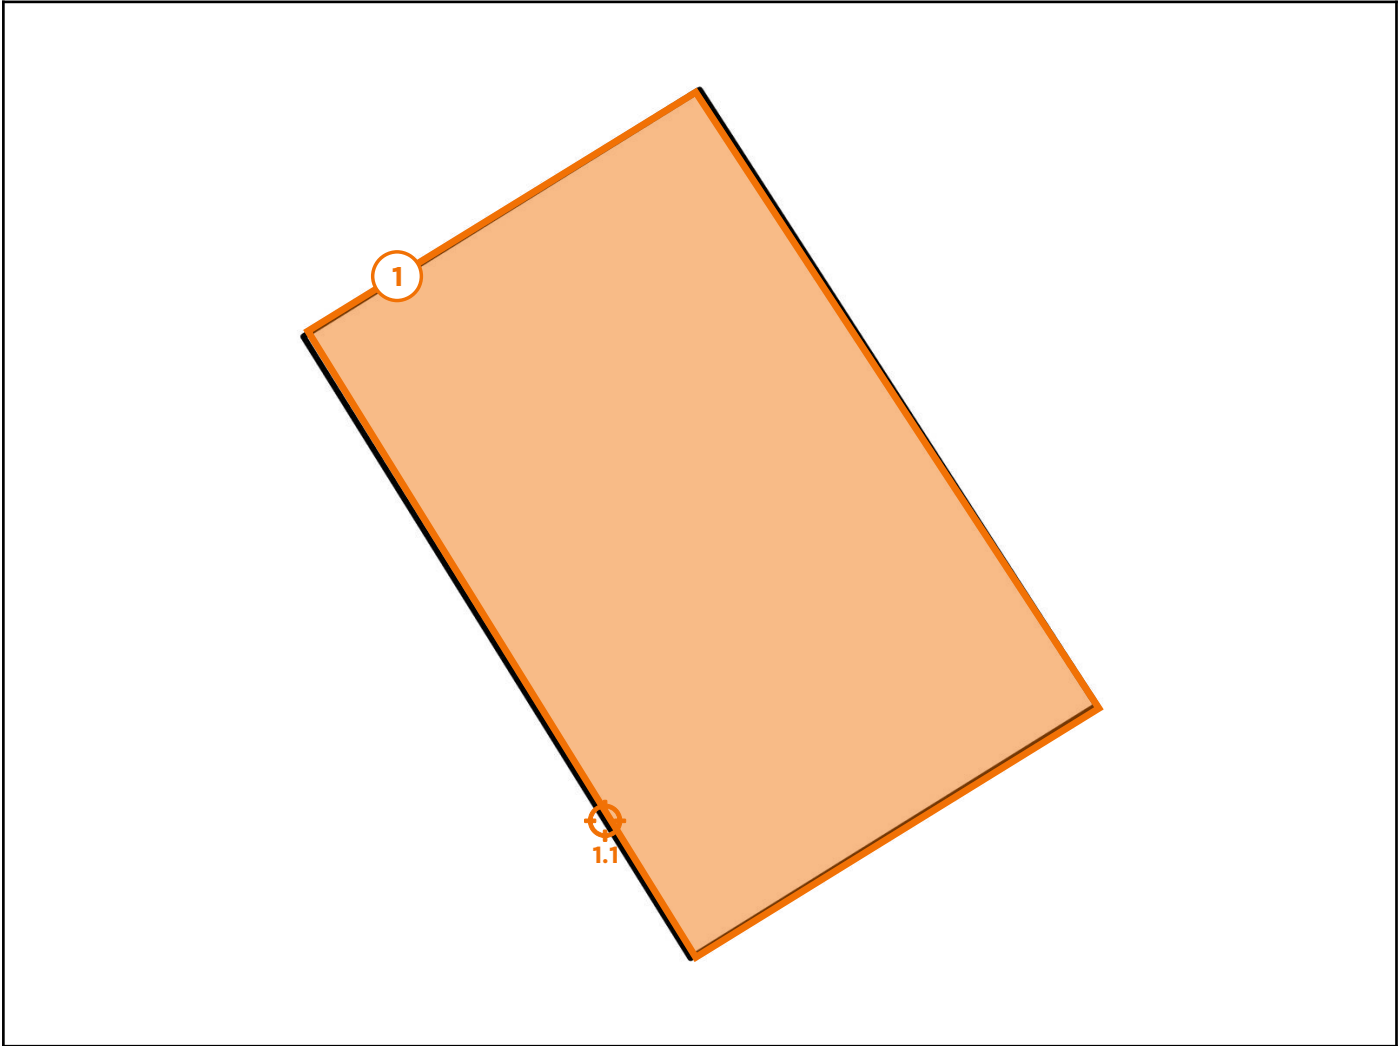
# Plan 2.1: Bijgebouw plan

| Beschrijving | Type | Actie |
|---|---|---|
| 1. golfplaat tuinhuis | Asbestmateriaal | Verwijderen |
| 1.1 Code: 3 | Puntmonster | - |

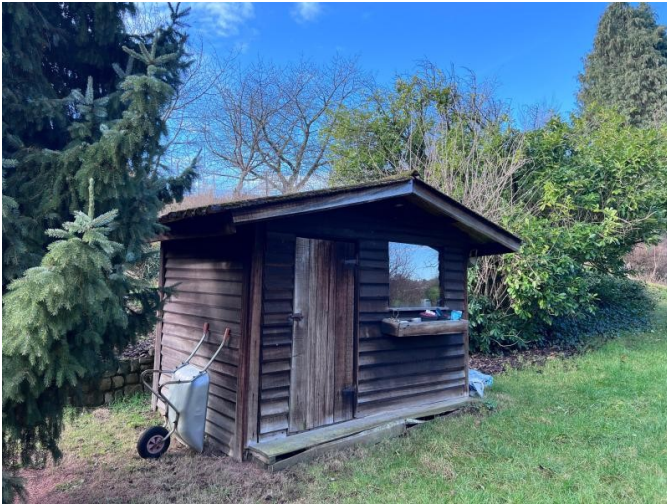
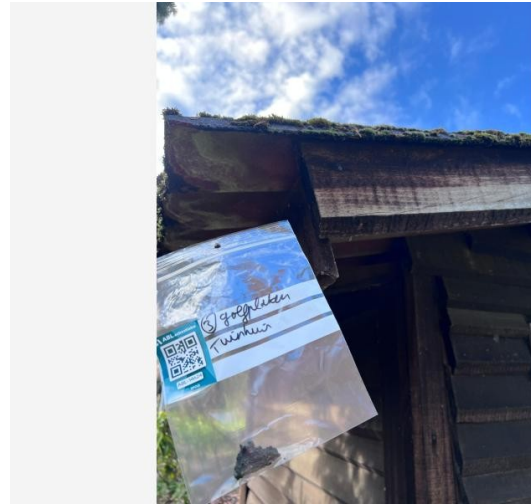
| Eindbeoordeling materiaalrisico | Laag materiaalrisico en/of verlaagde kans op vezelvrijgave |

| Gebondenheid | Categorie 1: hechtgebonden in oorsprong |
| Asbestsoort (vezeltype) | Alleen chrysotiel |
| Asbestconcentratie | Laag (< 50%) |
| Toestand van het materiaal | Licht beschadigd, licht verweerd. Intact calciumsilicaatmateriaal of categorie III 'gebondenheid' |

| # | Type | Referentie | Resultaat |
|---|---|---|---|
| 1.1 | Puntmonster | 3 | Chrysotiel |

| Beschrijving | golfplaat tuinhuis |
| Asbestmateriaal | Dak- en gevelbekleding - Golfplaat |
| Hoeveelheid (oppervlakte - aantal) | • 20,00 m <sup>2</sup> - 1 stuk |

Het asbestmateriaal valt onder de mijlpaal van 2034.

- Zorg voor een veilig beheer. Vermijd het beschadigen van het asbestmateriaal. Controleer de toestand jaarlijks op wijzigingen.

- Eenvoudige handelingen: mag via doe-het-zelf of door werknemer(s) met opleidingsattest eenvoudige handelingen  
Tijdens een uitgebreide inspectie werd op het dak van de tuinhuis golfplaten vastgesteld. Dit betreft een hechtgebonden asbesttoepassing. Indien de buis vlot bereikbaar is en zonder beschadiging kan worden losgemaakt, mag de eigenaar deze zelf verwijderen via eenvoudige handelingen.

- Draag persoonlijke beschermingsmiddelen: P3-mondmasker, wegwerpoverall en handschoenen.
- De buis licht bevochtigen om stofvorming te beperken.
- De buis voorzichtig en in zijn geheel losmaken aan de aansluitpunten.

- Niet breken, zagen, boren of forceren.
- Onmiddellijk verpakken in een gesloten, gelabelde asbestverpakking en afvoeren naar een erkend inzamelpunt.
- Werkzone nat reinigen.

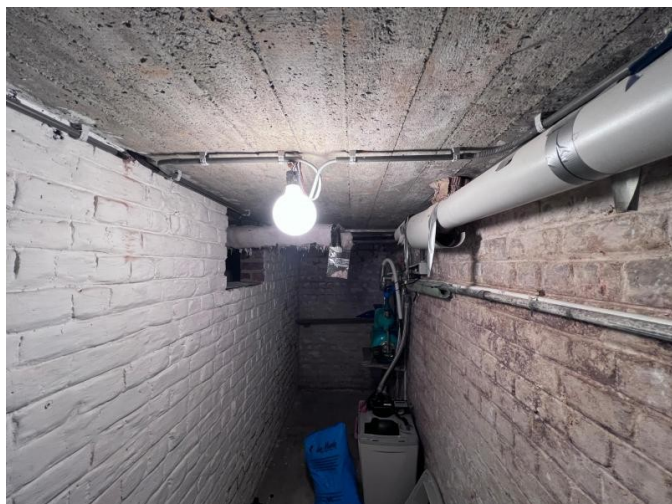
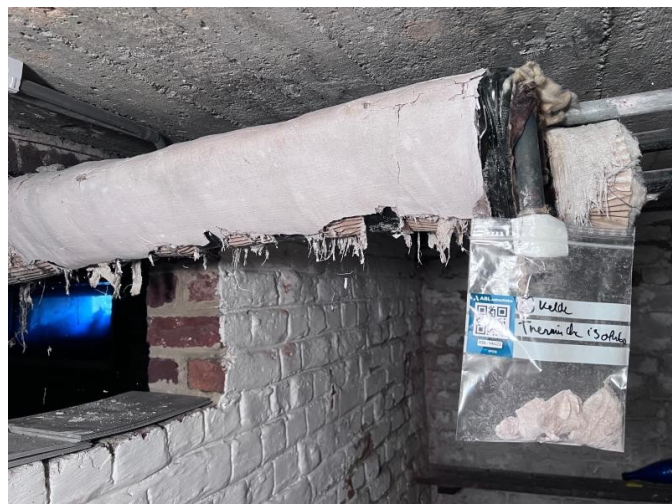
## Fiche 2: thermische isolatie rond de leidingen in kelder

Geen asbest

| # | Type | Referentie | Resultaat |
|---|---|---|---|
| 2.1 | Mengmonster | 2 | Geen asbest |

| Beschrijving | thermische isolatie rond de leidingen in kelder |
| Opmerking | <p>Tijdens een uitgebreide inspectie werd thermische isolatie rond de leidingen in de kelder vastgesteld. Van deze isolatie werd een representatieve staalname uitgevoerd.</p> <p>Uit de labo-analyse blijkt dat het genomen staal niet asbesthoudend is en bijgevolg niet als asbestverdacht wordt beschouwd.</p> <p>Deze beoordeling geldt uitsluitend voor het geanalyseerde staal. Aangezien niet alle delen van de isolatie destructief werden onderzocht, kan niet met absolute zekerheid worden uitgesloten dat zich op andere, niet bemonsterde delen alsnog asbestvezels bevinden.</p> <p>Bij toekomstige werken wordt aanbevolen voorzichtig te werk te gaan en indien nodig bijkomende staalnames te overwegen.</p> |

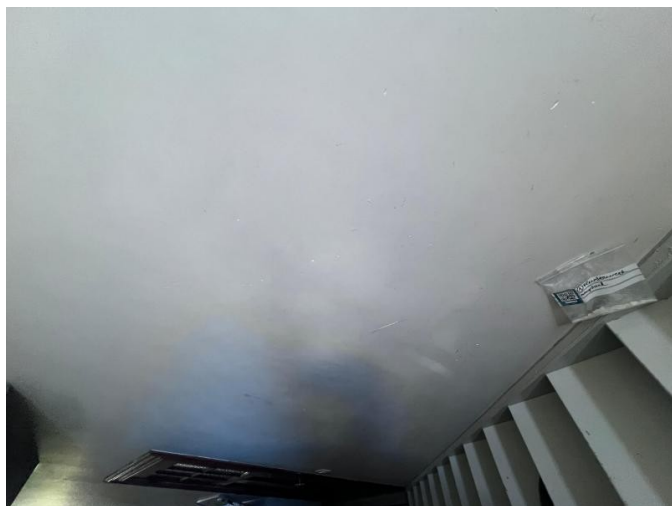
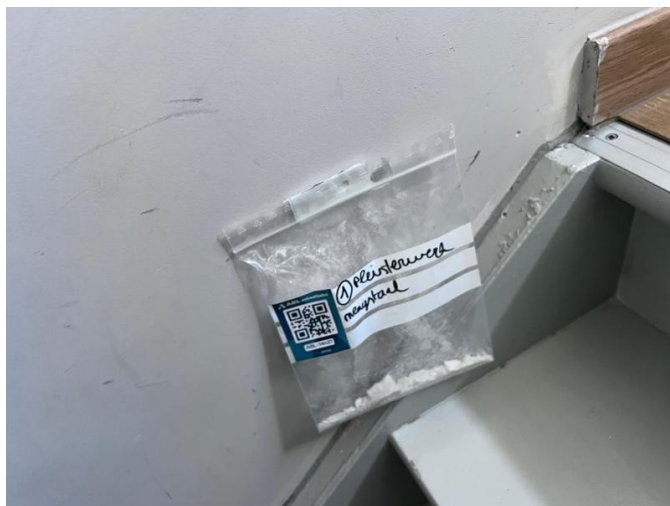
## Fiche 3: Pleisterwerk binnenwanden

Geen asbest

| # | Type | Referentie | Resultaat |
|---|---|---|---|
| 3.1 | Mengmonster | 1 | Geen asbest |

| Beschrijving | Pleisterwerk binnenwanden |

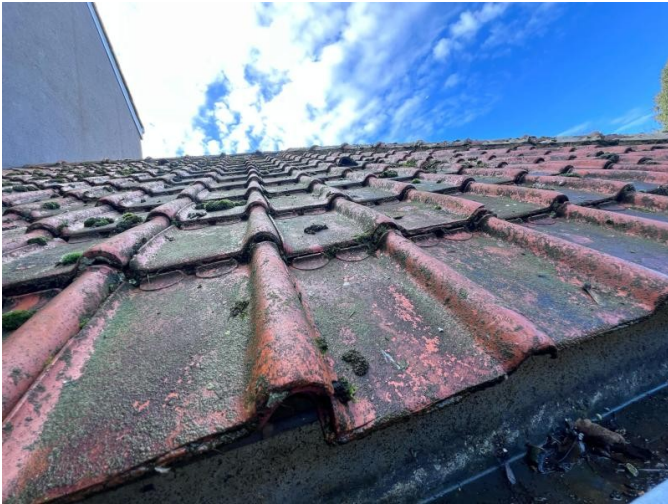
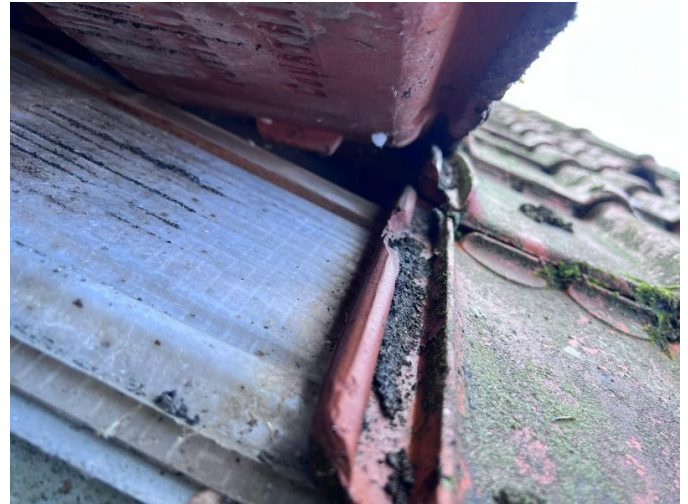
## Fiche 6: Materialen onder de dakbedekking (onderdak, ...)

| Beschrijving | Notitie | Terug te vinden op plannen |
|---|---|---|
| Fiche 6: Materialen onder de dakbedekking (onderdak, ...) | <p>Tijdens de inspectie werd vastgesteld dat het dak vermoedelijk werd vernieuwd. Onder de dakbedekking werden isolatiematerialen en een onderdakdoek waargenomen.</p> <p>Via een beperkte visuele opening kon worden vastgesteld dat op die specifieke plaats geen onderdakplaten zichtbaar waren. Deze waarneming is echter uitsluitend gebaseerd op het lokaal inspecteerbare gedeelte.</p> <p>Het is niet mogelijk om met volledige zekerheid uit te sluiten dat zich op andere, niet zichtbare delen van het dak alsnog onderdakplaten bevinden. Een volledige controle zou het verwijderen of beschadigen van de aanwezige isolatie en dakopbouw vereisen, wat buiten het kader van een niet-destructieve inspectie valt en om technische redenen (onder meer risico op schade en waterinsijpeling) niet werd uitgevoerd.</p> | - |
