# Asbestinventarisatetest

Vennenstraat 7, 9260 Wichelen

Attestnummer : 20230222-000299.001

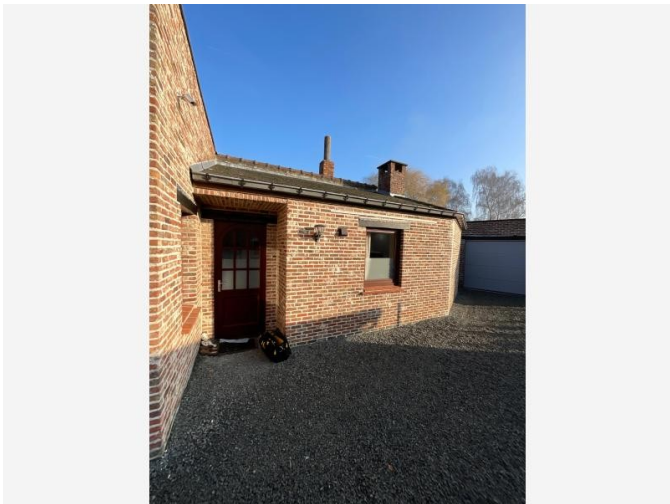
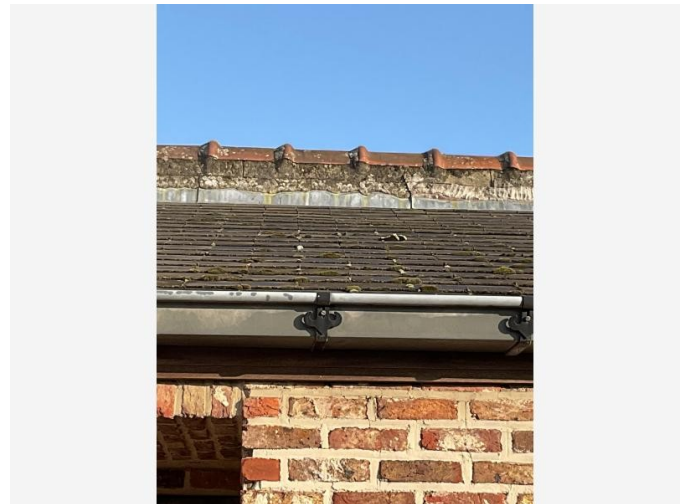
Het asbestmateriaal valt onder de mijlpaal van 2034.

| Eindbeoordeling materiaalarisico | Zeer laag materiaalarisico en/of zeer lage kans op vezelvrijgave |

| Gebondenheid | Categorie 1: hechtgebonden in oorsprong |
| Asbestsoort (vezeltype) | Alleen chrysotiel |
| Asbestconcentratie | Laag (< 50%) |
| Toestand van het materiaal | Onbeschadigd, niet verweerd |

| Beschrijving | Leien |
| Asbestmateriaal | Dak- en gevelbekleding - Lei, shingle |
| Hoeveelheid (oppervlakte - aantal) | • 25,00 m <sup>2</sup> - 1 stuk |

Verwijderen

- Zorg voor een veilig beheer. Vermijd het beschadigen van het asbestmateriaal. Controleer de toestand jaarlijks op wijzigingen.
- Zorg voor een veilig beheer en verwijder dit asbestmateriaal wanneer het bij werken eenvoudig bereikbaar wordt. Controleer de toestand jaarlijks op wijzigingen.
- Hemelwater dat afspoelt van asbestcement daken of gevels kan asbestdeeltjes bevatten. Gebruik het enkel voor gesloten circuits (bv. spoelen toiletten). Reinig na het vervangen van het dak of de gevel de dakgoten en regenwaterput of -ton om asbesthoudend sediment of slib te verwijderen

- Eenvoudige handelingen: mag via doe-het-zelf of door werknemer(s) met opleidingsattest eenvoudige handelingen  
Materiaal kan eenvoudig verwijderd worden zonder kappen of breken

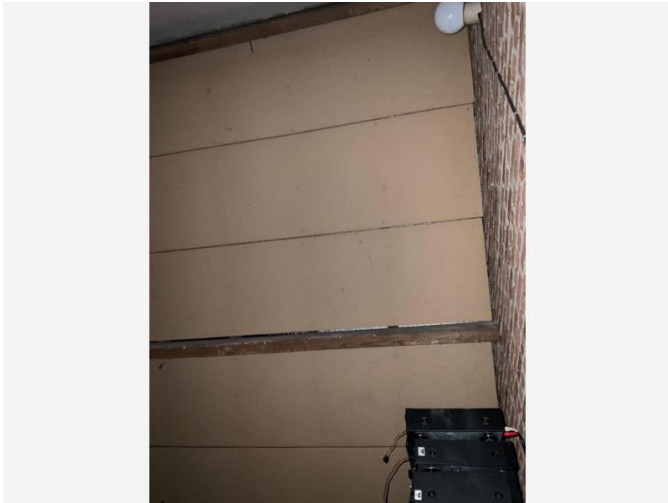
Onderdakplaten niet waarneembaar noch inspecteerbaar door afwerking

Factuur totaalrenovatie dak in bijlage doet vermoeden dat er geen asbestverdacht materiaal aanwezig is

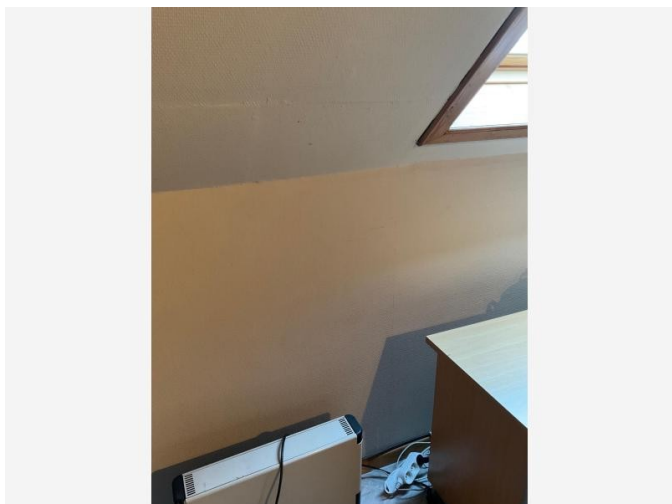
Bovenverdieping afgewerkt met gyprocplaten en houten plafond.

Pleisterwerk niet waarneembaar noch inspecteerbaar.

Indien bij werken pleisterwerk aanwezig zou blijken, is extra staalname aangewezen.

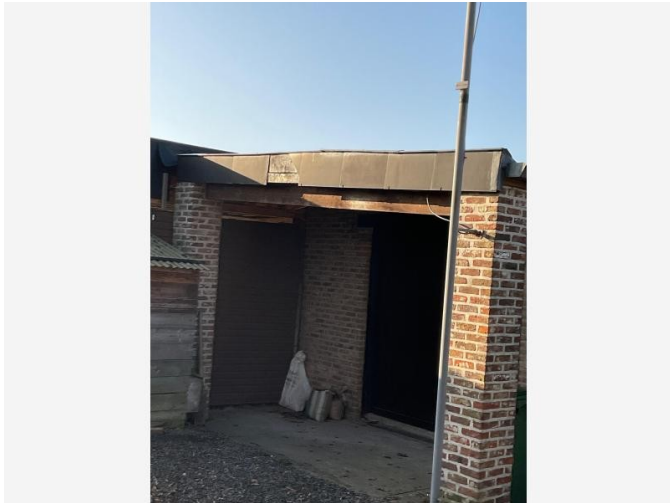
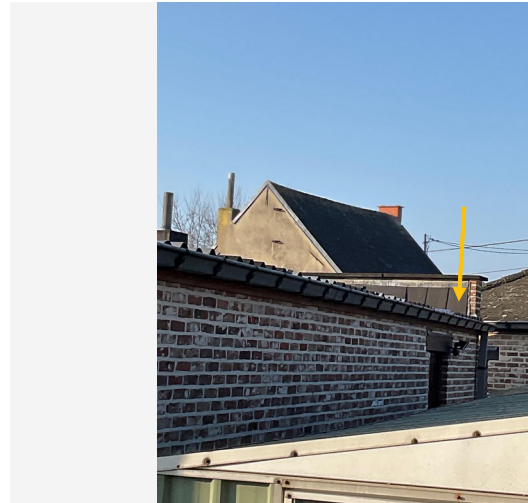
## Fiche 4: Leien omranding gebouw 3

Geen asbest

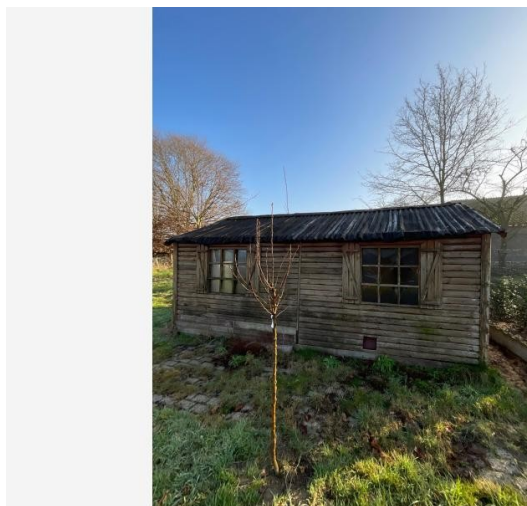
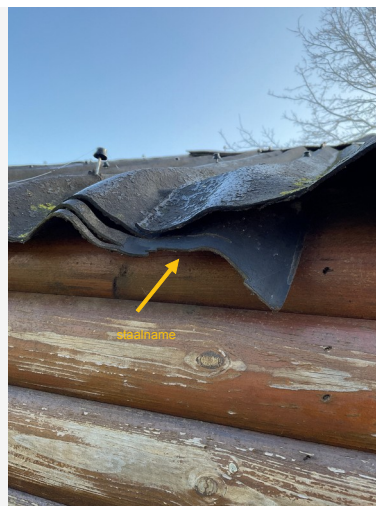
## Fiche 5: Roofing

Geen asbest

| # | Type | Referentie | Resultaat |
|---|---|---|---|
| 5.1 | Puntmonster | M02 | Geen asbest |

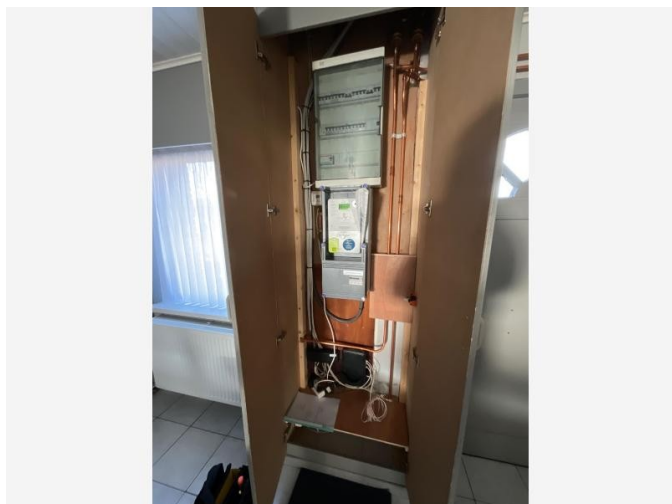
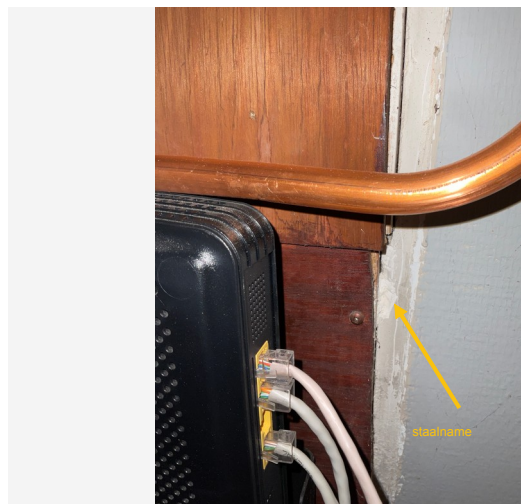
## Fiche 6: Pleisterwerk beneden

Geen asbest

| # | Type | Referentie | Resultaat |
|---|---|---|---|
| 6.1 | Puntmonster | M01 | Geen asbest |

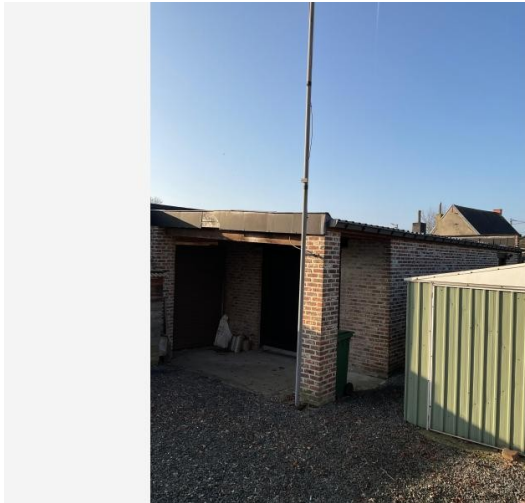
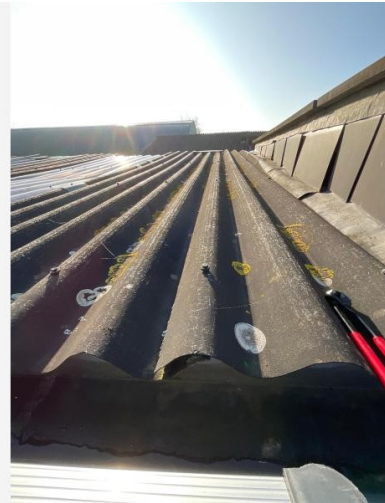
## Fiche 7: Golfplaten

Geen asbest

| # | Type | Referentie | Resultaat |
|---|---|---|---|
| 7.1 | Puntmonster | M03 | Geen asbest |
