# Asbestinventarisatetest

Berkenlaan 12, 1740 Ternat

Attestnummer : 20260208-000022.000

**Niet-asbestveilig**

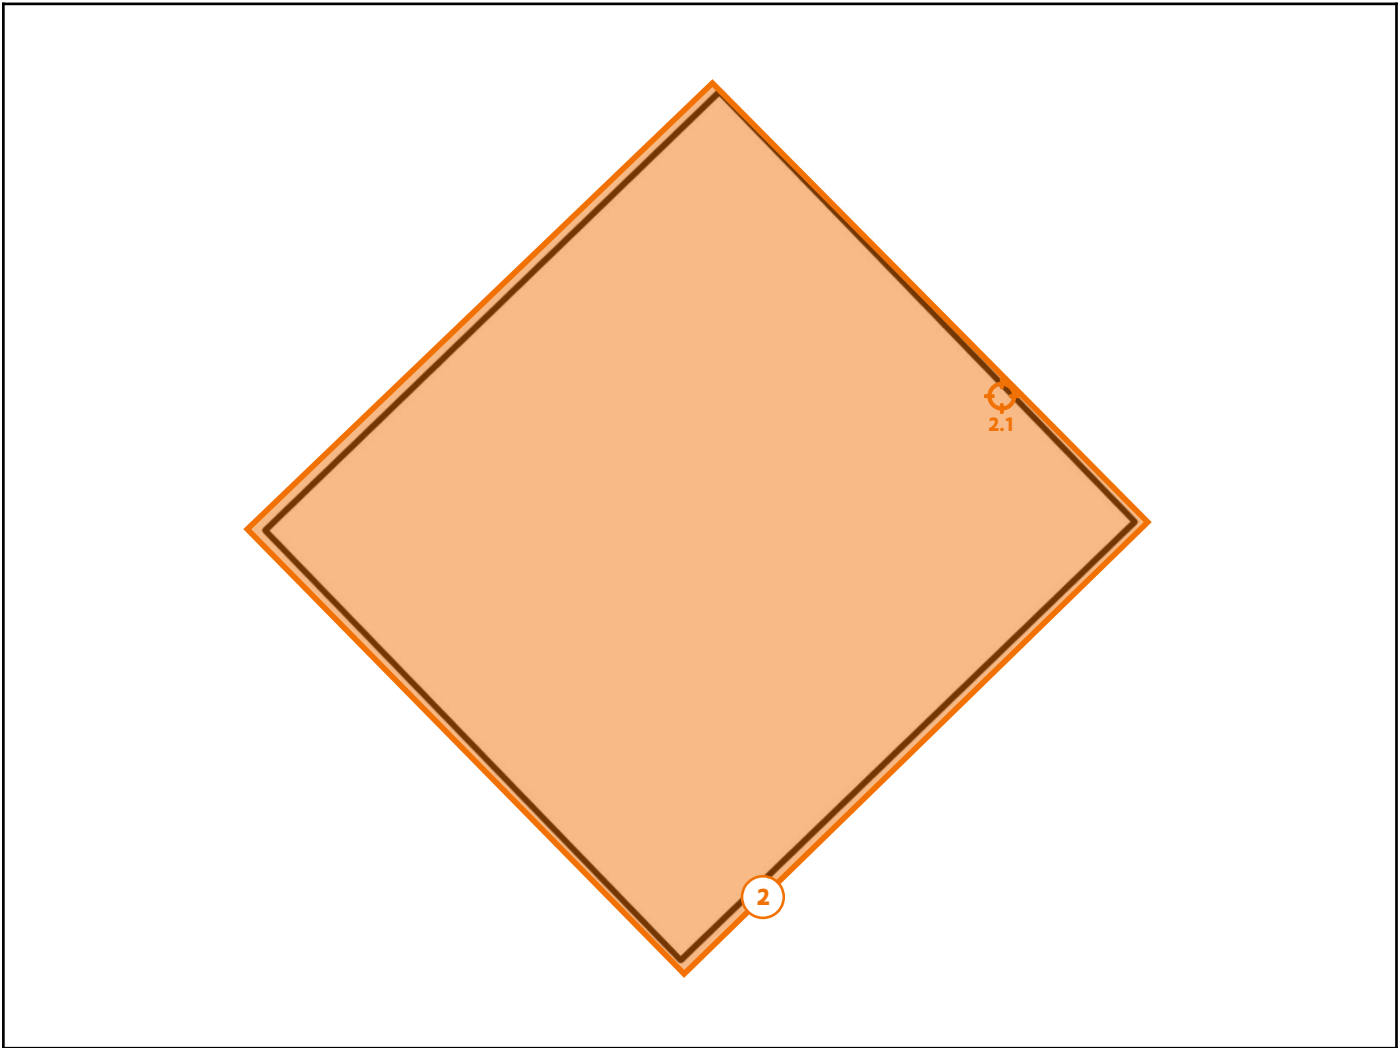
## Plan 2.2: Tuinhuis plan

| Beschrijving | Type | Actie |
|---|---|---|
| 2. Golfplaten (tuinhuis) | Asbestmateriaal | Verwijderen |

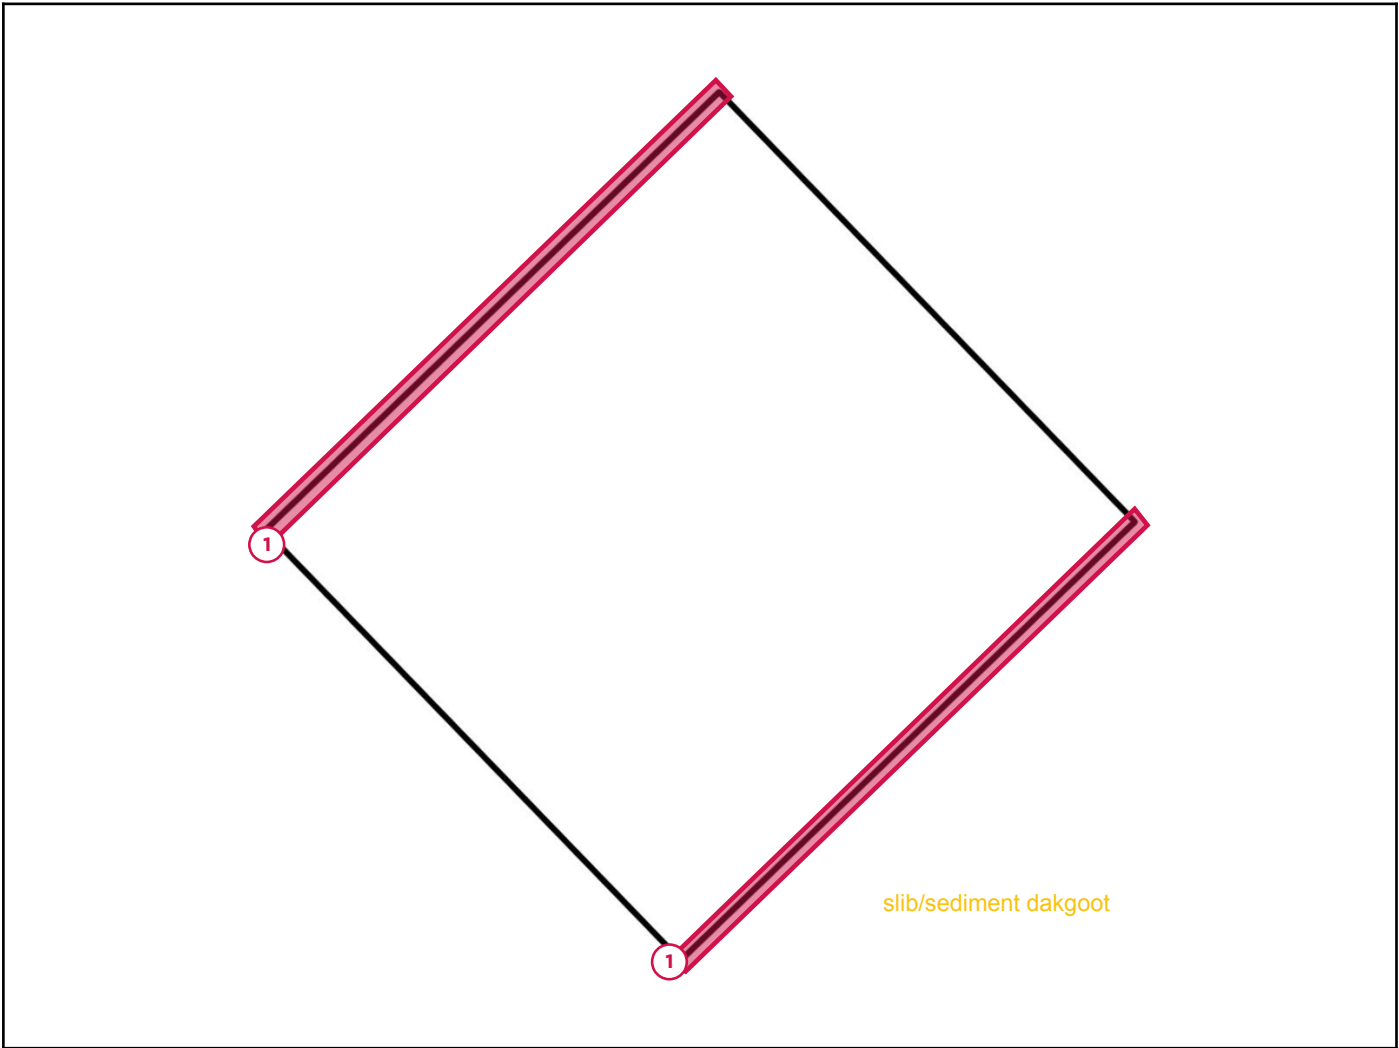
## Plan 2.3: Tuinhuis plan

| Beschrijving | Type | Actie |
|---|---|---|
| 1. Slib/sediment dakgoot | Asbestmateriaal | Dringend verwijderen |

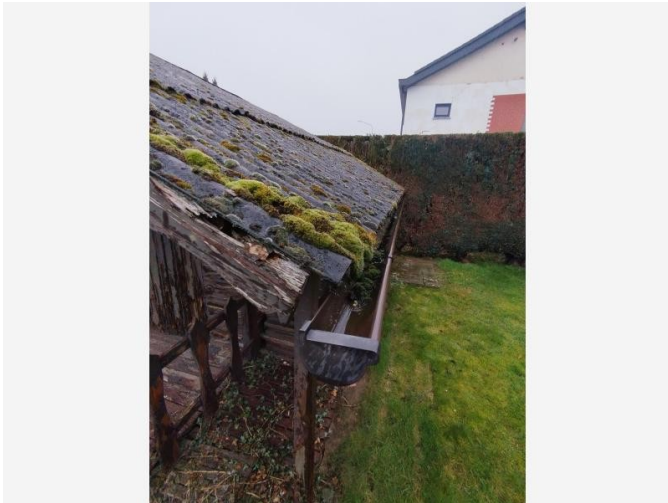
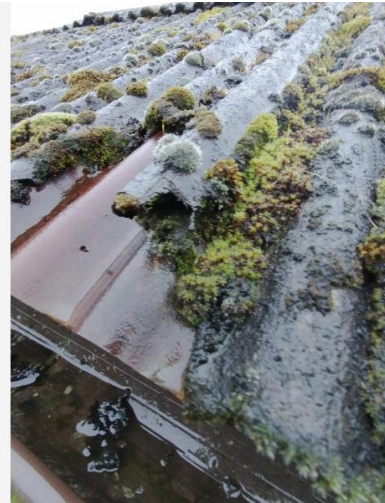
Het asbestmateriaal valt onder de mijlpaal van 2040.

**Dringend verwijderen**

| Beschrijving | Slib/sediment dakgoot |
| Bron van de resten | Golfplaten |
| Gebondenheid resten | Niet hecht |
| Hoeveelheid (gewicht - aantal) | <ul style="list-style-type: none"><li>• 2,00 kg - 1 stuk</li></ul> |

- Verwijder het asbestafval.
- Voer bijkomende staalname(s) uit.

- Eenvoudige handelingen: mag via doe-het-zelf of door werknemer(s) met opleidingsattest eenvoudige handelingen  
Reinig de dakgoten om asbesthoudend sediment of slib te verwijderen.

Voor verwijdering het slib extra bevochtigen of fixeren om stof te voorkomen , niet breken om stof te beperken .

Schep het mos in dubbel plastic zak , sluit dit luchtdicht af , en breng dit naar een erkend verwerker . Slib behoort tot niet hechtgebonden afval.

Reinig de dakgoot en het gebruikt materiaal met overvloedig water.

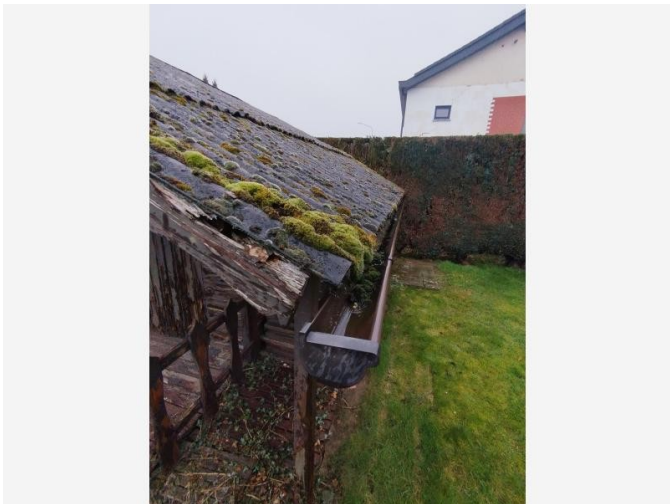
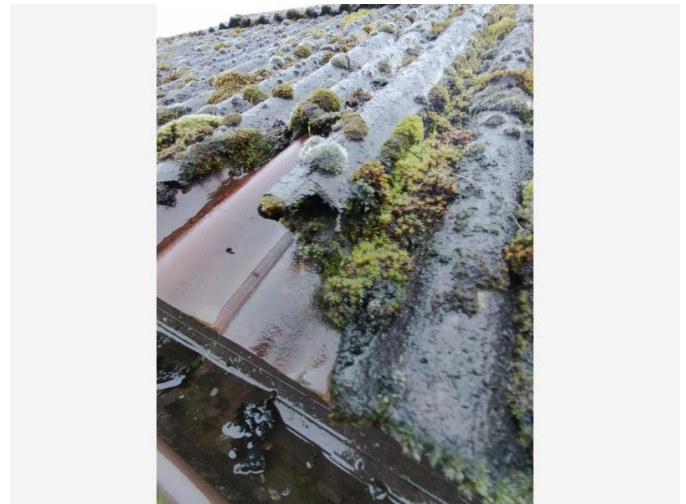
Het asbestmateriaal valt onder de mijlpaal van 2034.

Verwijderen

| Eindbeoordeling materiaalarisico | Verhoogd materiaalarisico en/of verhoogde kans op vezelvrijgave |

| Asbestsoort (vezeltype) | Alleen chrysotiel |
| Asbestconcentratie | Laag (< 50%) |
| Toestand van het materiaal | Matig beschadigd, matig verweerd |

| # | Type | Referentie | Resultaat |
|---|---|---|---|
| 2.1 | Puntmonster | 004 | Chrysotiel |

| Hoeveelheid (oppervlakte - aantal) | • 8,00 m <sup>2</sup> - 1 stuk |

- Verwijder dit asbestmateriaal zo snel mogelijk. Volg de toestand goed op.
- Hemelwater dat afspoelt van asbestcement daken of gevels kan asbestdeeltjes bevatten. Gebruik het enkel voor gesloten circuits (bv. spoelen toiletten). Reinig na het vervangen van het dak of de gevel de dakgoten en regenwaterput of -ton om asbesthoudend sediment of slib te verwijderen

- Eenvoudige handelingen: mag via doe-het-zelf of door werknemer(s) met opleidingsattest eenvoudige handelingen  
EH via doe-het zelf Standaard dragen van de nodige wegwerp beschermingsmiddelen FFP 3 masker , handschoenen en tyvec CAT III type 5-6 , afwasbaar schoeisel Indien mogelijk de ondervloer afdekken , golfplaten voorzichtig verwijderen, extra fixeren, niet breken , niet gooien, onmiddellijk dubbel verpakken , luchtdicht afsluiten of voorzichtig in container met asbest bag plaatsen. Voldoende benevelen/bevochtigen tijdens de duur van de werken. Indien golfplaten in slechte staat zijn en kans bestaat op breken : Eenvoudige handeling opgeleid personeel , alle werknemer(s) moeten wel beschikken over een opleidingsattest eenvoudige handelingen 8u Voor hechtgebonden toepassingen: Bij verwijdering door doe-het-zelf moet men dit afval dubbel en luchtdicht verpakt aandienen bij het gemeentelijk recyclagepark. Men raadpleegt best op voorhand de voorwaarden van het recyclagepark. Zie ook link Zie <https://ovam.vlaanderen.be/wie-mag-wat->

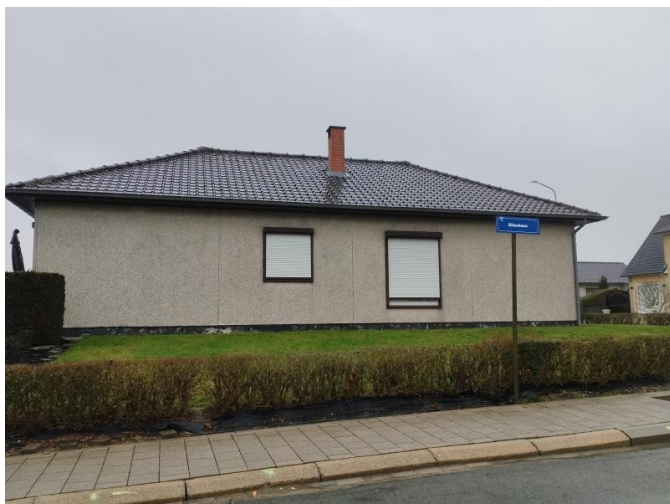
*Situeringsfoto*

**Reden:** Het te onderzoeken materiaal situeert zich hoger dan 3,50 m te rekenen vanaf een veilige ondergrond

**Uitleg van de asbestdeskundige:** Bij werken (dak of reiniging schouw) kan een stelling geplaatst worden, het is niet duidelijk of er asbestverdachte materialen aanwezig zijn in/rond de schouw.

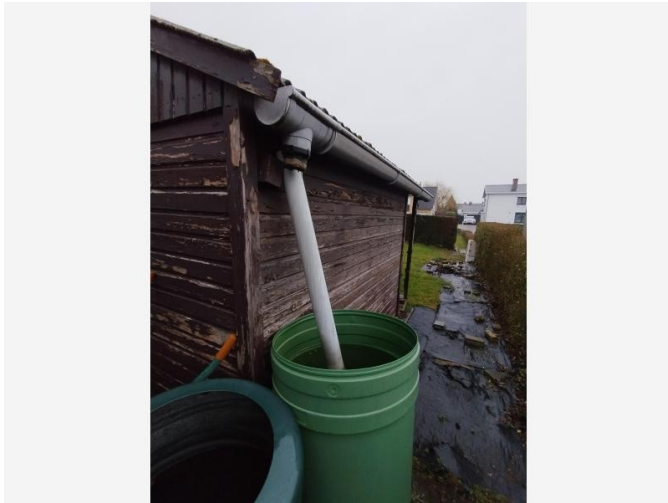
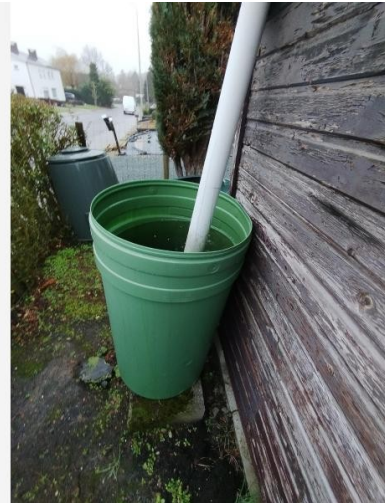
Hemelwater dat afspoelt van asbestcement daken of gevels kan asbestdeeltjes bevatten.

Het water in de ton bevat hoogstwaarschijnlijk asbestdeeltjes.

Er wordt sterk aangeraden dit water NIET te hergebruiken. Ledig de ton best via rioleringafvoer.

Reinig nadien de regenwaterton om asbesthoudend sediment of slib te verwijderen met overvloedig water.

Gebruik hiervoor de standaard beschermingsmiddelen: EH via doe-het zelf Standaard dragen van de nodige wegwerp beschermingsmiddelen FFP 3 masker, handschoenen en tyvec CAT III type 5-6, afwasbaar schoeisel.

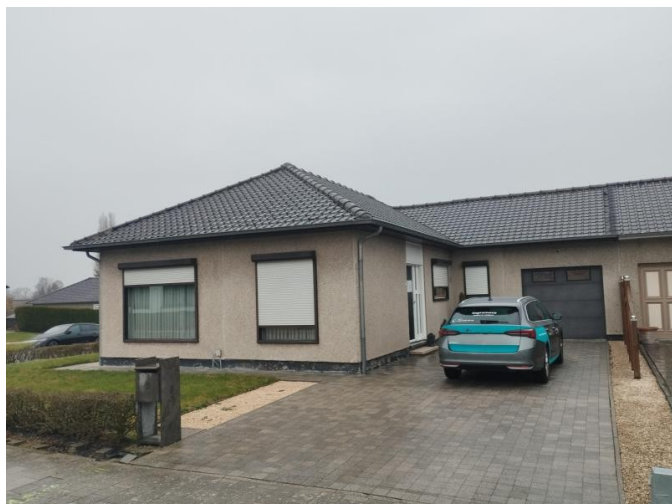
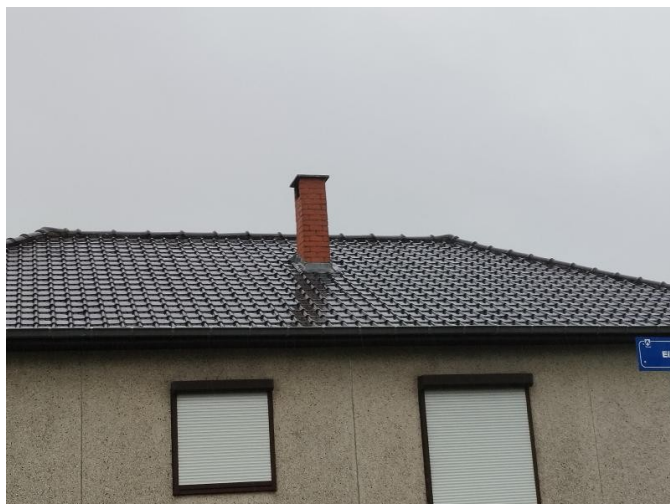
Dakgoot woning gecontroleerd, er werden geen verdachte materialen opgemerkt. (zink)

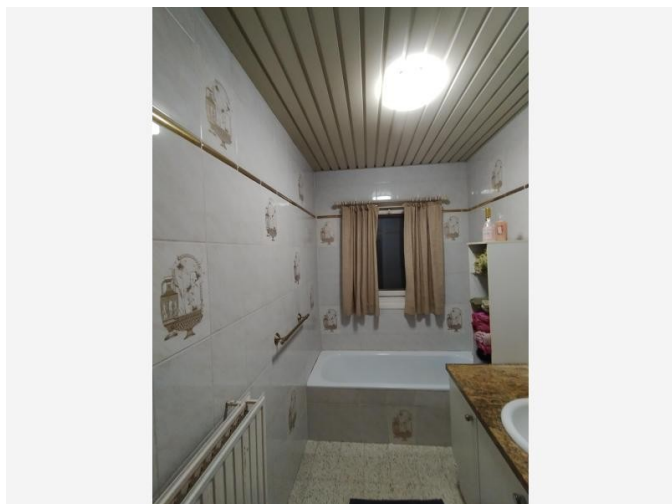
In het inspectieprotocol is een monstername van tegellijm verplicht om dit te identificeren als niet-asbesthoudend. Er waren geen facturen ter beschikking die bevestigen dat de tegels na 2001 waren geplaatst. Er waren geen bestaande beschadigingen aan de wandtegels om de lijm voldoende te kunnen inspecteren. Om dit af te toetsen is het aangewezen om bij eventuele renovatiewerken aan de tegels verder onderzoek/staalname te laten uitvoeren ter controle.

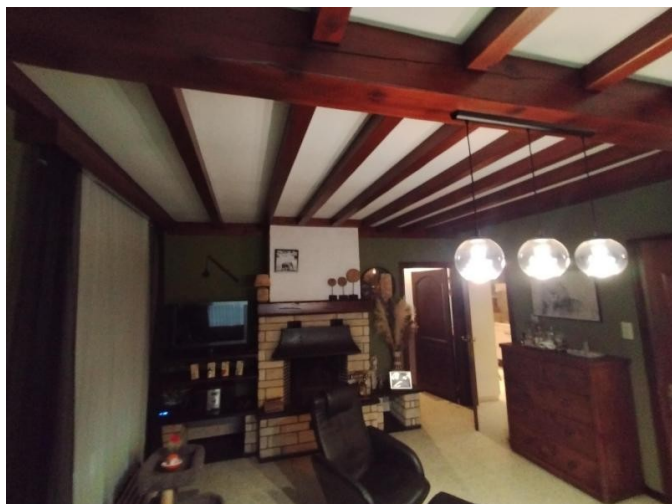
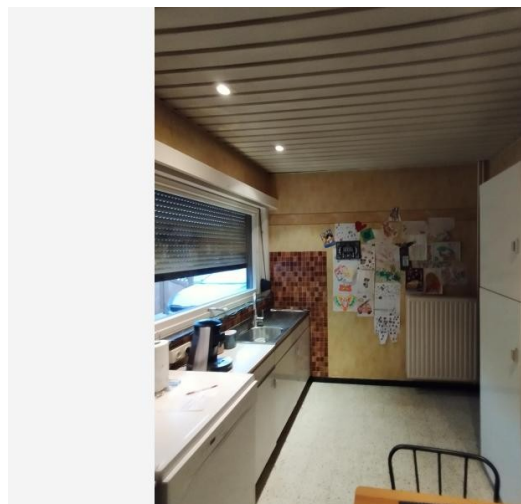
Plafonds zijn afgewerkt met valse plafonds in plaatmateriaal (contre plaqué, metale latten en gipskartonplaten. Het is niet duidelijk of er pleisterwerk of ander verdacht asbestmateriaal aanwezig is achter / op deze valse plafonds, het is aangewezen om bijkomend onderzoek uit te voeren bij werken. Zonder destructieve handeling is het niet mogelijk om na te gaan of er asbesthoudende materialen aanwezig zijn achter de plafond afwerking. Als bij sloop of renovatie blijkt dat er achter deze plafonds nog pleisterwerk of asbest verdachte toepassingen aanwezig zijn, moet dit bemonsterd worden.

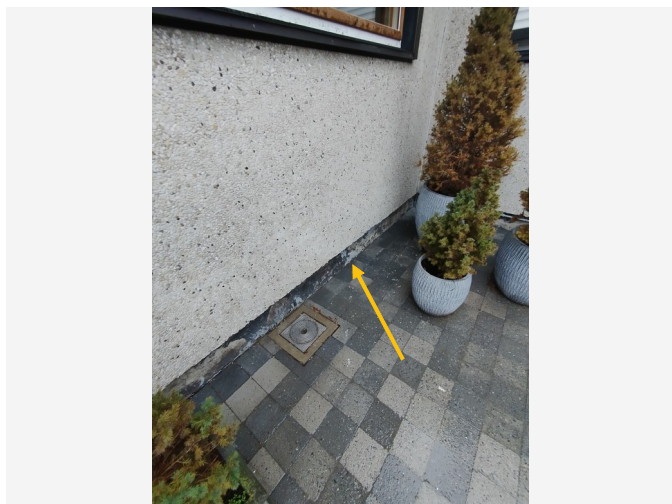
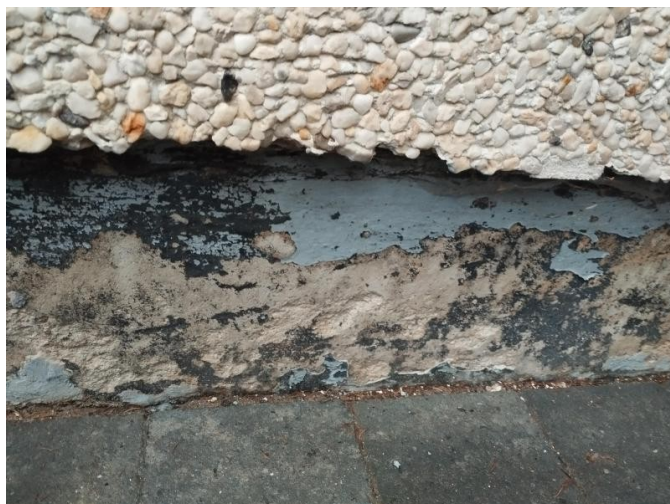
## Fiche 8: Waterkering

Geen asbest

| # | Type | Referentie | Resultaat |
|---|---|---|---|
| 8.1 | Puntmonster | 003 | Geen asbest |

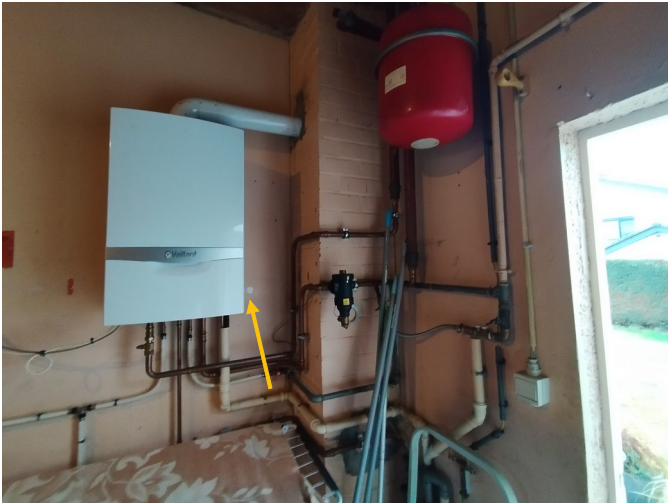
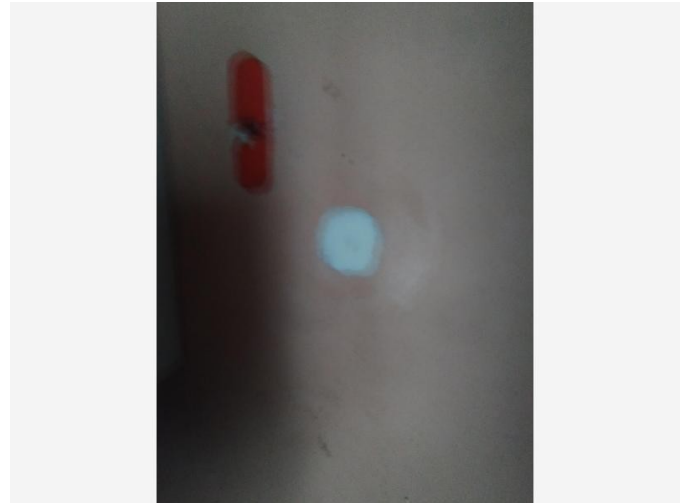
## Fiche 9: Muurpleister

Geen asbest

| # | Type | Referentie | Resultaat |
|---|---|---|---|
| 9.1 | Mengmonster | 001 | Geen asbest |

| Opmerking | <p>Volgens het inspectieprotocol is een monstername van het pleisterwerk verplicht om dit te identificeren als niet-asbesthoudend.</p> <p>Locatie staalnames: individuele ruimte: slpk / natte ruimte: keuken / stookplaats: garage / traphal: inkomhal.</p> <p>De vermelde oppervlaktes en volumes betreffen een beredeneerde schatting. Er worden geen rechten verleend aan deze oppervlaktes/volumes. De dikte is een schatting die voorkomt uit de monsterplaatsen en is daarom niet altijd representatief.</p> |

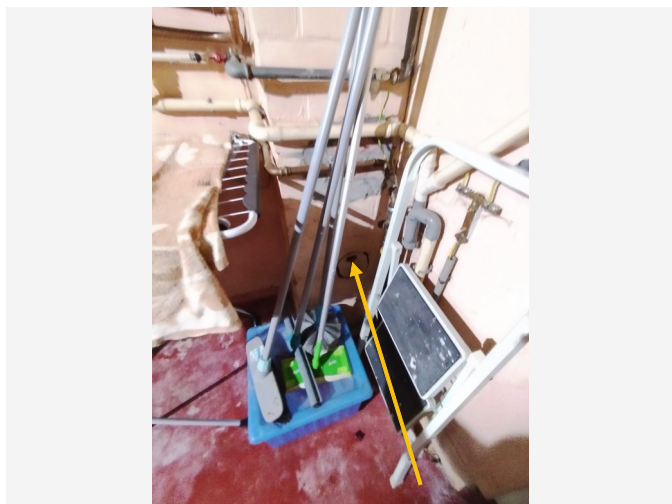
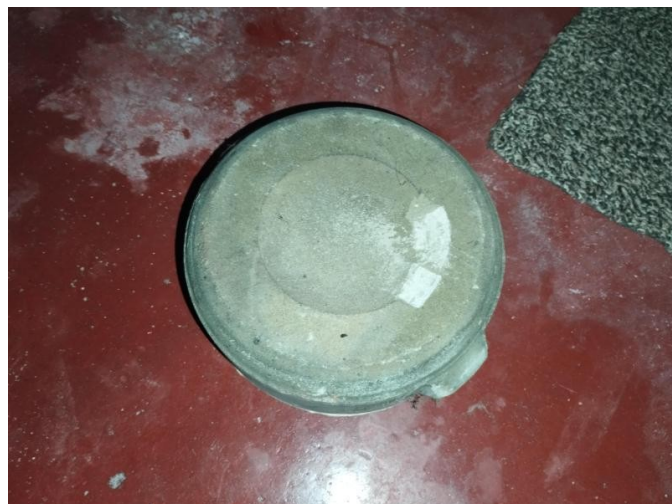
Geen asbest

| # | Type | Referentie | Resultaat |
|---|---|---|---|
| 10.1 | Puntmonster | 002 | Geen asbest |

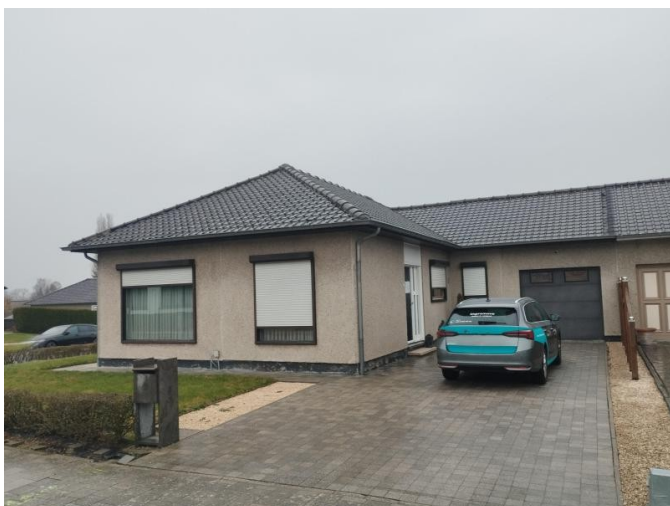
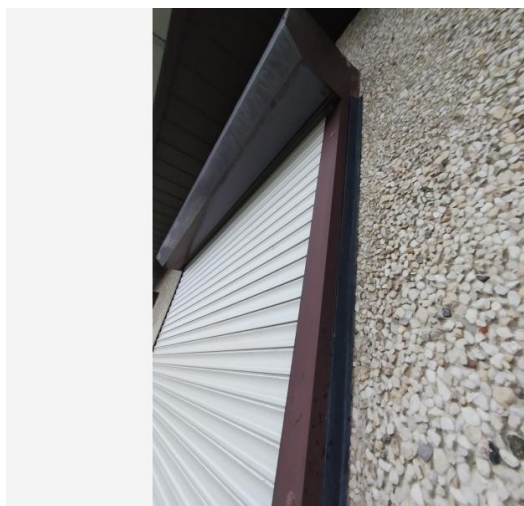
## Fiche 13: Kit ramen en deuren buitenschil

| Beschrijving | Notitie | Terug te vinden op plannen |
|---|---|---|
| Fiche 13: Kit ramen en deuren buitenschil | De gebruikte siliconen kit is niet asbestverdacht | - |

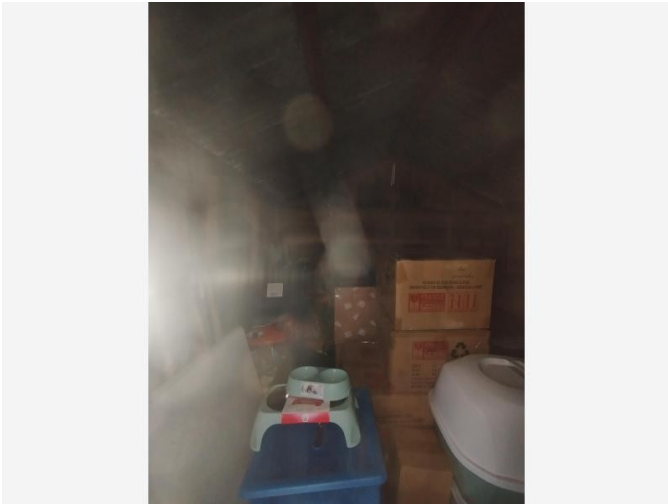
## Fiche 17: Onderdak (tuinhuis)

| Beschrijving | Notitie | Terug te vinden op plannen |
|---|---|---|
| Fiche 17: Onderdak (tuinhuis) | Onderdak (niet aanwezig) in het inspectie gebied. Golfplaten dakbedekking is zichtbaar in het tuinhuis. | - |
