# Asbestinventarisatetest

Hoogbraak 10, 2387 Baarle-Hertog

Attestnummer : **20260213-000077.000**

**Asbestveilig** (maar mogelijk niet asbestvrij)

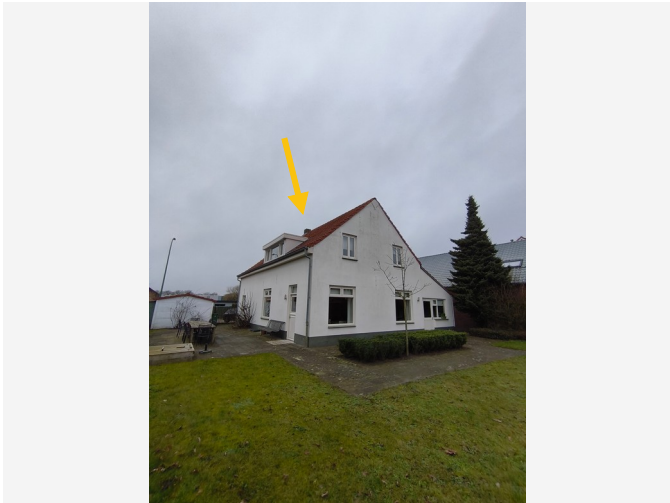
Situeringsfoto

**Reden:** Het te onderzoeken materiaal situeert zich hoger dan 3,50 m te rekenen vanaf een veilige ondergrond

**Uitleg van de asbestdeskundige:** Bij werken (dak of reiniging schouw) kan een stelling geplaatst worden , het is niet duidelijk of er asbestverdachte materialen aanwezig zijn in/rond de schouw.

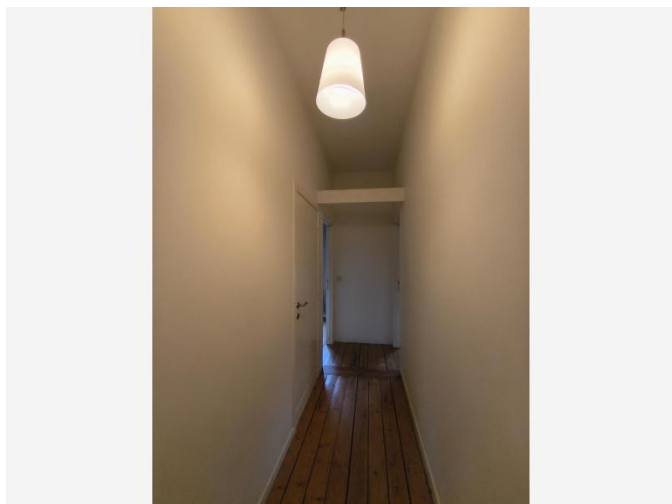
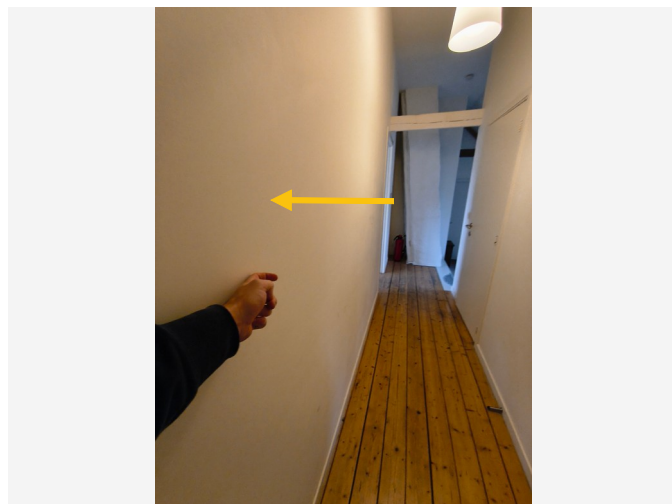
De binnenwanden zijn afgewerkt met valse wanden. Het is niet duidelijk of er pleisterwerk of asbest toepassingen aanwezig zijn achter/op deze valse wanden, het is aangewezen om bijkomend onderzoek uit te voeren bij werken.

Zonder destructieve handeling is het niet mogelijk om na te gaan of er asbesthoudende materialen aanwezig zijn achter de wand afwerking. Als bij sloop of renovatie blijkt dat er achter deze wanden nog pleisterwerk of asbest verdachte toepassingen aanwezig zijn, moet dit bemonsterd worden.

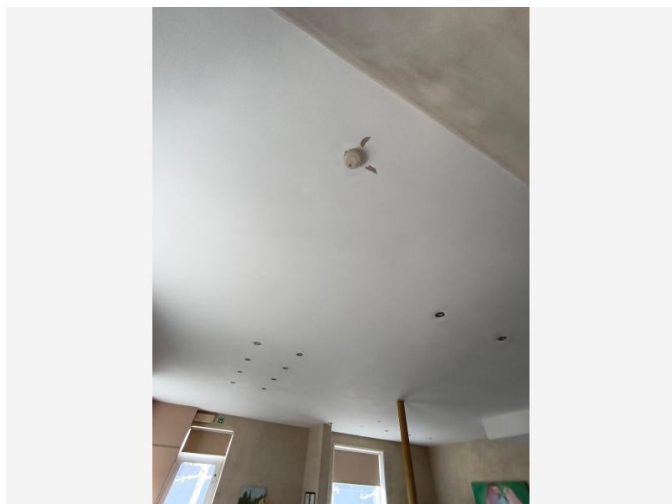
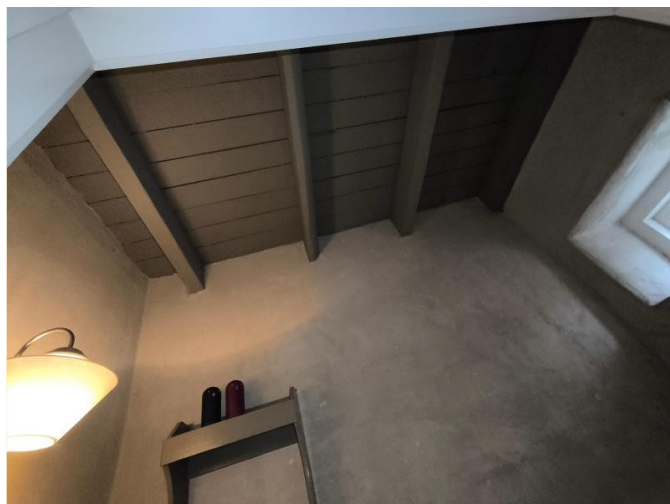
Al de plafonds zijn afgewerkt met valse plafonds in plaatmateriaal. Het is niet duidelijk of er pleisterwerk of ander verdacht asbestmateriaal aanwezig is achter / op deze valse plafonds, het is aangewezen om bijkomend onderzoek uit te voeren bij werken. Zonder destructieve handeling is het niet mogelijk om na te gaan of er asbesthoudende materialen aanwezig zijn achter de plafond afwerking. Als bij sloop of renovatie blijkt dat er achter deze plafonds nog pleisterwerk of asbest verdachte toepassingen aanwezig zijn, moet dit bemonsterd worden.

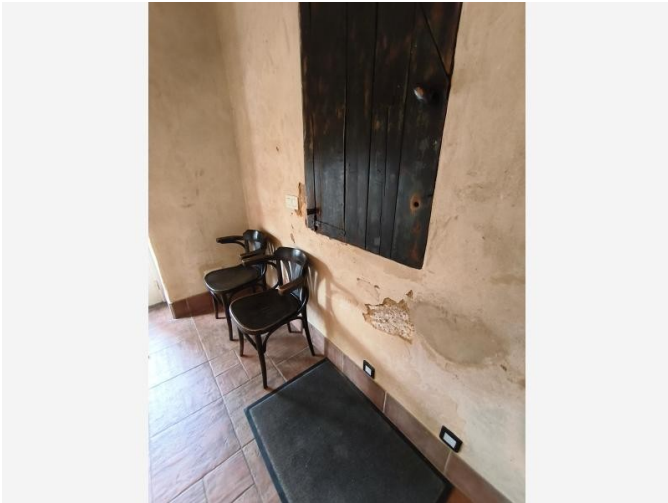
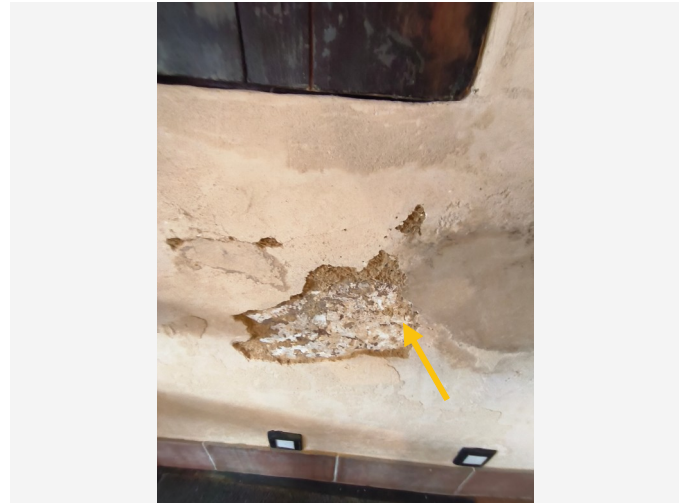
## Fiche 4: Muurpleister

Geen asbest

| # | Type | Referentie | Resultaat |
|---|---|---|---|
| 4.1 | Mengmonster | 1 | Geen asbest |

| Opmerking | <p>Volgens het inspectieprotocol is een monstername van het pleisterwerk verplicht om dit te identificeren als niet-asbesthoudend.</p> <p>Locatie staalnames: individuele ruimte: slaapkamer / natte ruimte: keuken / stookplaats: bemonsterd / traphal: hal gelijkvloers</p> <p>De vermelde oppervlaktes en volumes betreffen een beredeneerde schatting. Er worden geen rechten verleend aan deze oppervlaktes/volumes. De dikte is een schatting die voorkomt uit de monsterplaatsen en is daarom niet altijd representatief.</p> |

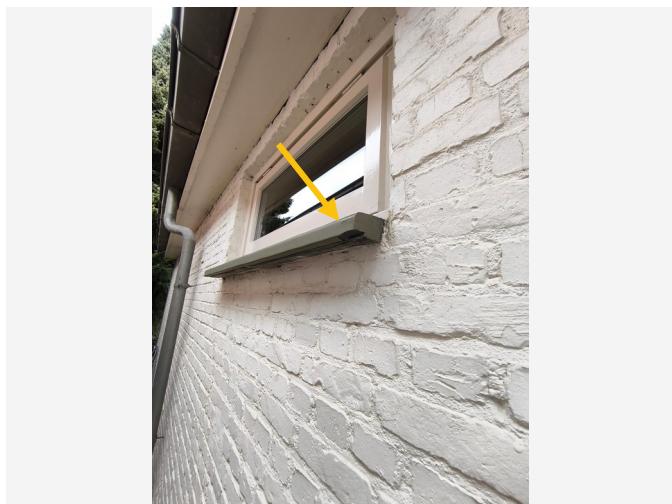
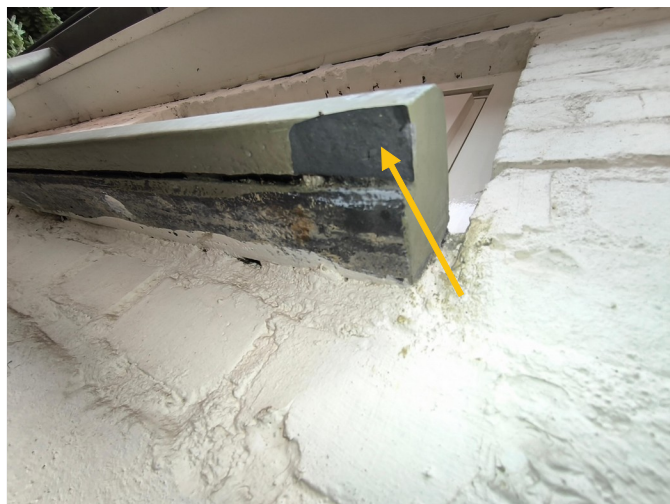
## Fiche 5: Venstertabletten buiten

Geen asbest

| # | Type | Referentie | Resultaat |
|---|---|---|---|
| 5.1 | Puntmonster | 3 | Geen asbest |

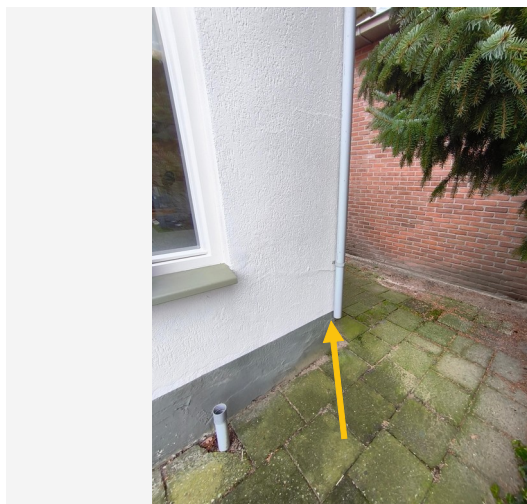
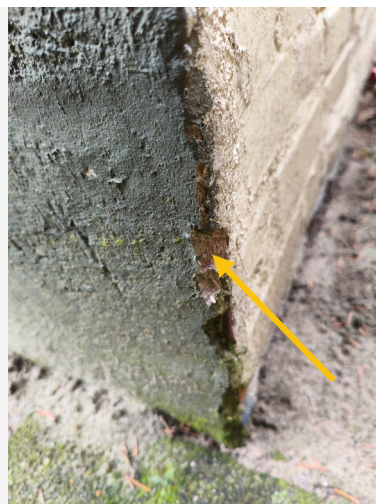
## Fiche 6: Crepi buitentoepassing (met staalname)

Geen asbest

| # | Type | Referentie | Resultaat |
|---|---|---|---|
| 6.1 | Mengmonster | 2 | Geen asbest |

| Opmerking | <p>In het inspectieprotocol is een monstername van crepi verplicht om dit te identificeren als niet-asbesthoudend.</p> <p>De vermelde oppervlaktes, diktes, gewichten en volumes betreffen een beredeneerde schatting. Er worden geen rechten verleend aan deze oppervlaktes/diktes/volumes.</p> |

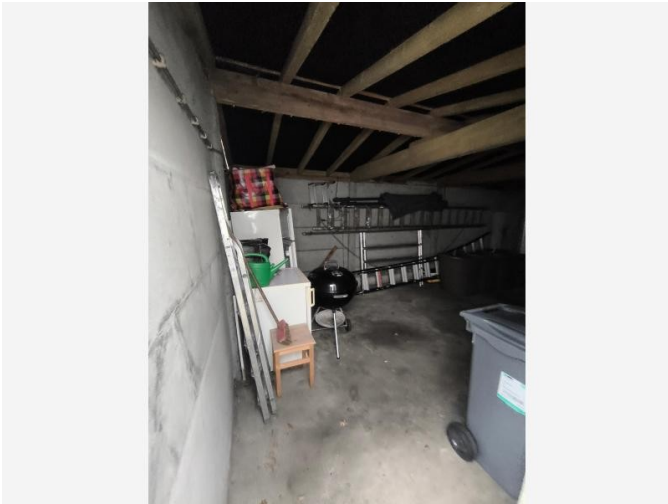
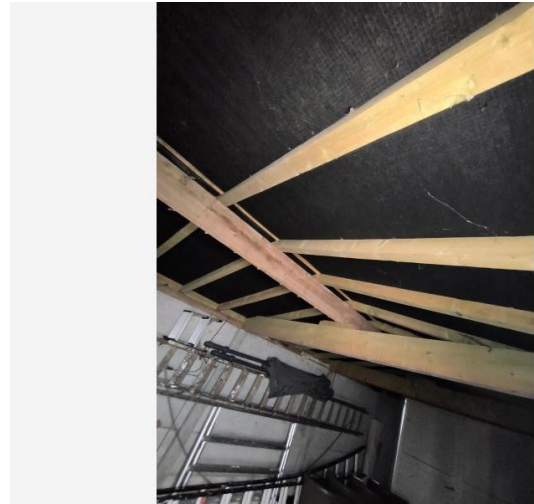
## Fiche 7: Onderdak garage niet verdacht

| Beschrijving | Notitie | Terug te vinden op plannen |
|---|---|---|
| Fiche 7: Onderdak garage niet verdacht | <p>Er is geen verdacht onderdak vastgesteld .</p> <p>Deze handeling is een steekproef , er is geen garantie dat het volledige dak met éénzelfde materiaal is opgebouwd. Dit kan enkel via destructief onderzoek vastgesteld worden.</p> | Plan 2.1: Garage + tuinberging |

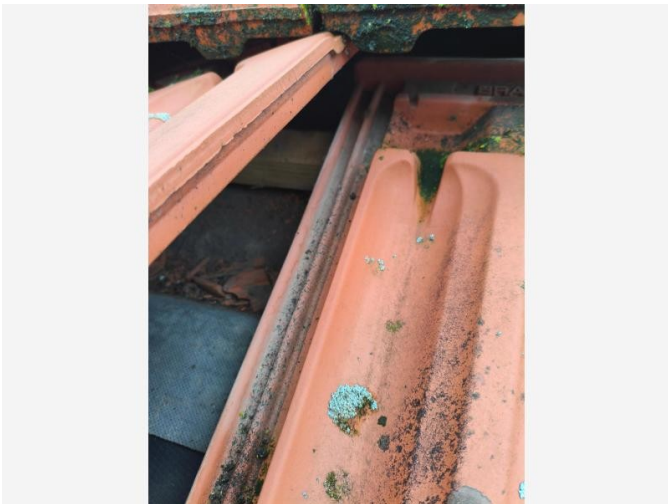
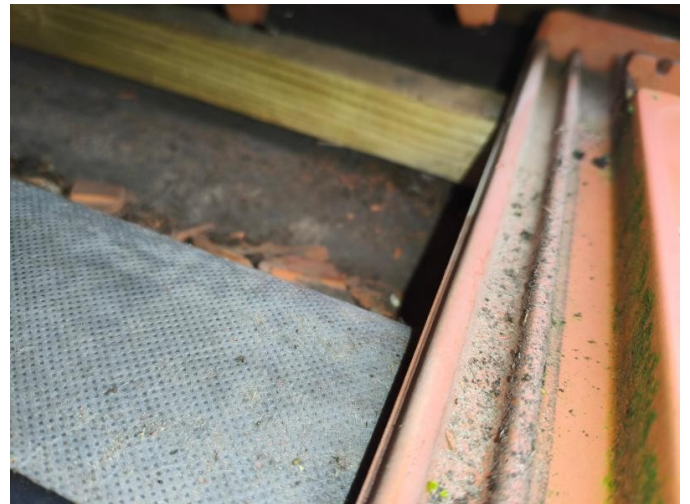
## Fiche 8: Onderdak niet verdacht

| Beschrijving | Notitie | Terug te vinden op plannen |
|---|---|---|
| Fiche 8: Onderdak niet verdacht | <p>Het dak werd gecontroleerd (via optillen van een dakpan). Er is geen verdacht onderdak vastgesteld .</p> <p>Deze handeling is een steekproef , er is geen garantie dat het volledige dak met éénzelfde materiaal is opgebouwd. Dit kan enkel via destructief onderzoek vastgesteld worden.</p> | Plan 1.6: Overzicht |

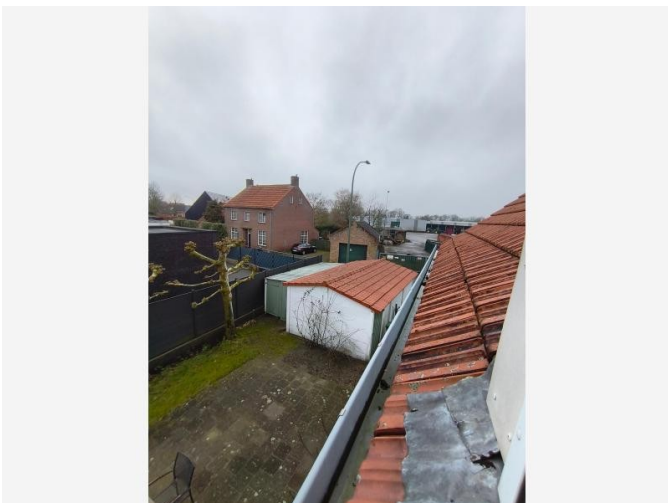
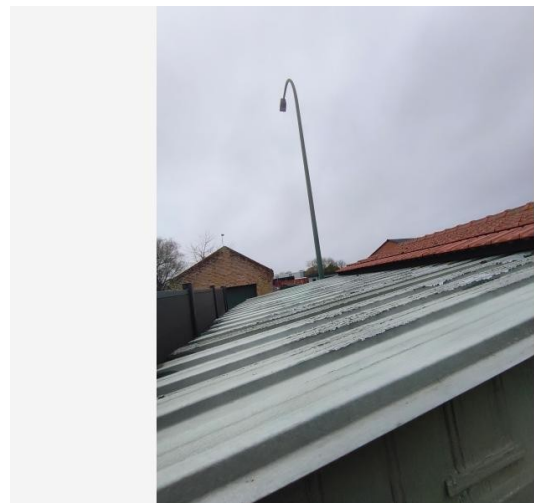
## Fiche 9: Dakbedekking garage en tuinberging niet verdacht.

| Beschrijving | Notitie | Terug te vinden op plannen |
|---|---|---|
| Fiche 9: Dakbedekking garage en tuinberging niet verdacht. | De dakbedekking wordt gecontroleerd. deze bestaat uit metalen plaatmateriaal / dakpannen en bevat geen asbest verdachte materialen. | Plan 2.2: Garage + tuinberging |

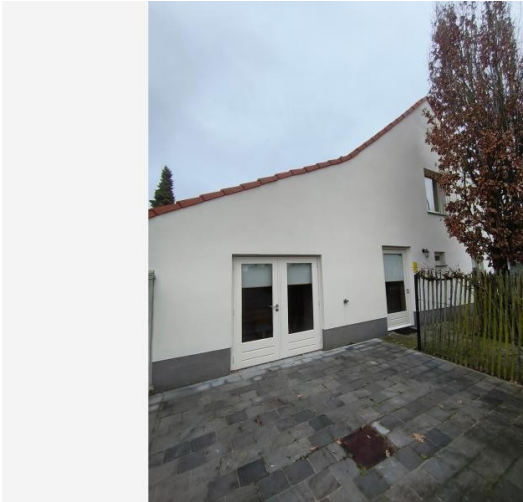
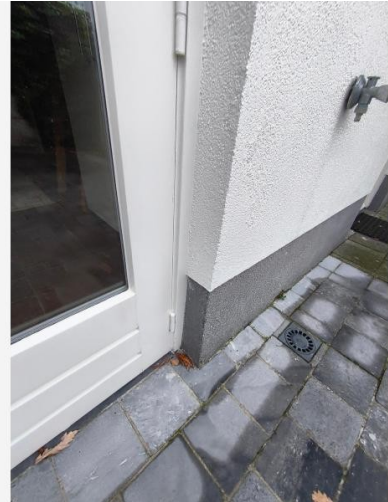
## Fiche 10: Kit niet verdacht (visueel vastgesteld)

| Beschrijving | Notitie | Terug te vinden op plannen |
|---|---|---|
| Fiche 10: Kit niet verdacht (visueel vastgesteld) | De gebruikte siliconen kit is niet asbestverdacht | Plan 1.1: Overzicht |

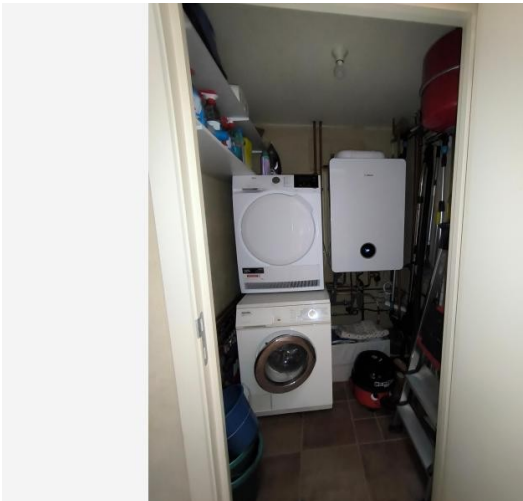
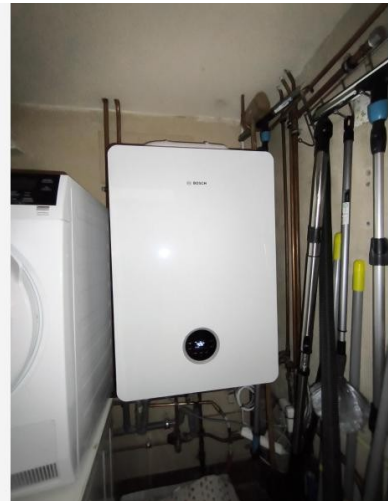
## Fiche 11: CV Ketel

| Beschrijving | Notitie | Terug te vinden op plannen |
|---|---|---|
| Fiche 11: CV Ketel | De CV ketel werd gecontroleerd en is niet asbest verdacht geen risico bouwjaar. | Plan 1.2: Gelijkvloers |

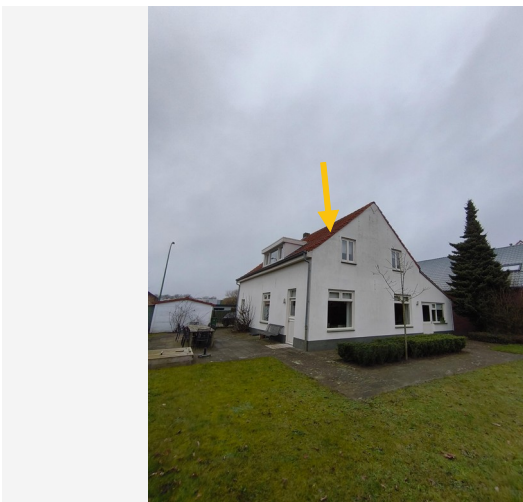
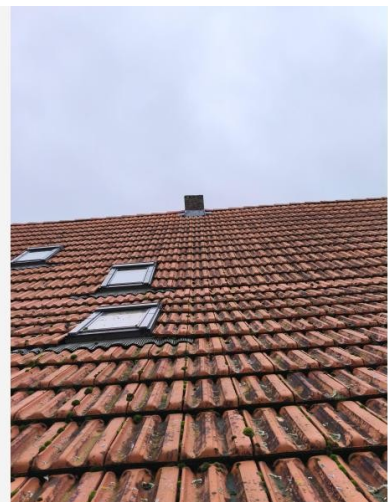
## Fiche 12: Dakbedekking (dakpannen) niet verdacht.

| Beschrijving | Notitie | Terug te vinden op plannen |
|---|---|---|
| Fiche 12: Dakbedekking (dakpannen) niet verdacht. | De dakbedekking wordt gecontroleerd. Deze bestaat uit dakpannen en bevat geen asbest verdachte materialen. | Plan 1.4: Overzicht |
