Asbestinventarisatetest

Baklaan 3, 2830 Willebroek

Attestnummer : 20260216-000401.000

Uitgegeven op : 16.02.2026

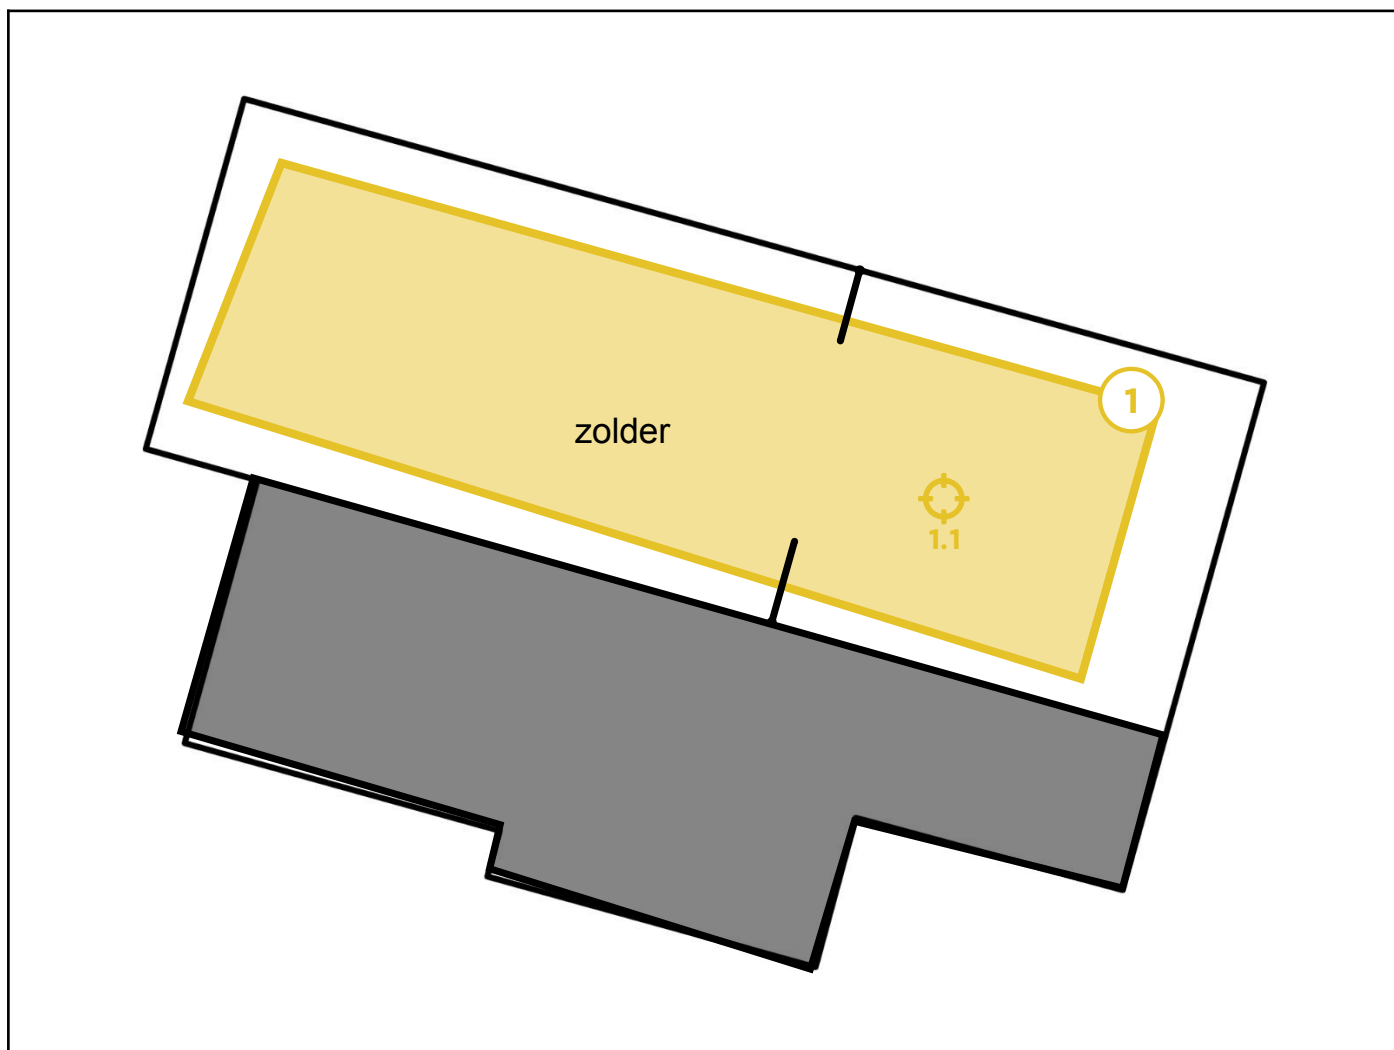
Plan 1.10: plan zolder

Beschrijving	Type	Actie
1. Onderdak (staalname)	Asbestmateriaal	Zorgvuldig beheren
1.1 Code: onderdak	Puntmonster	-

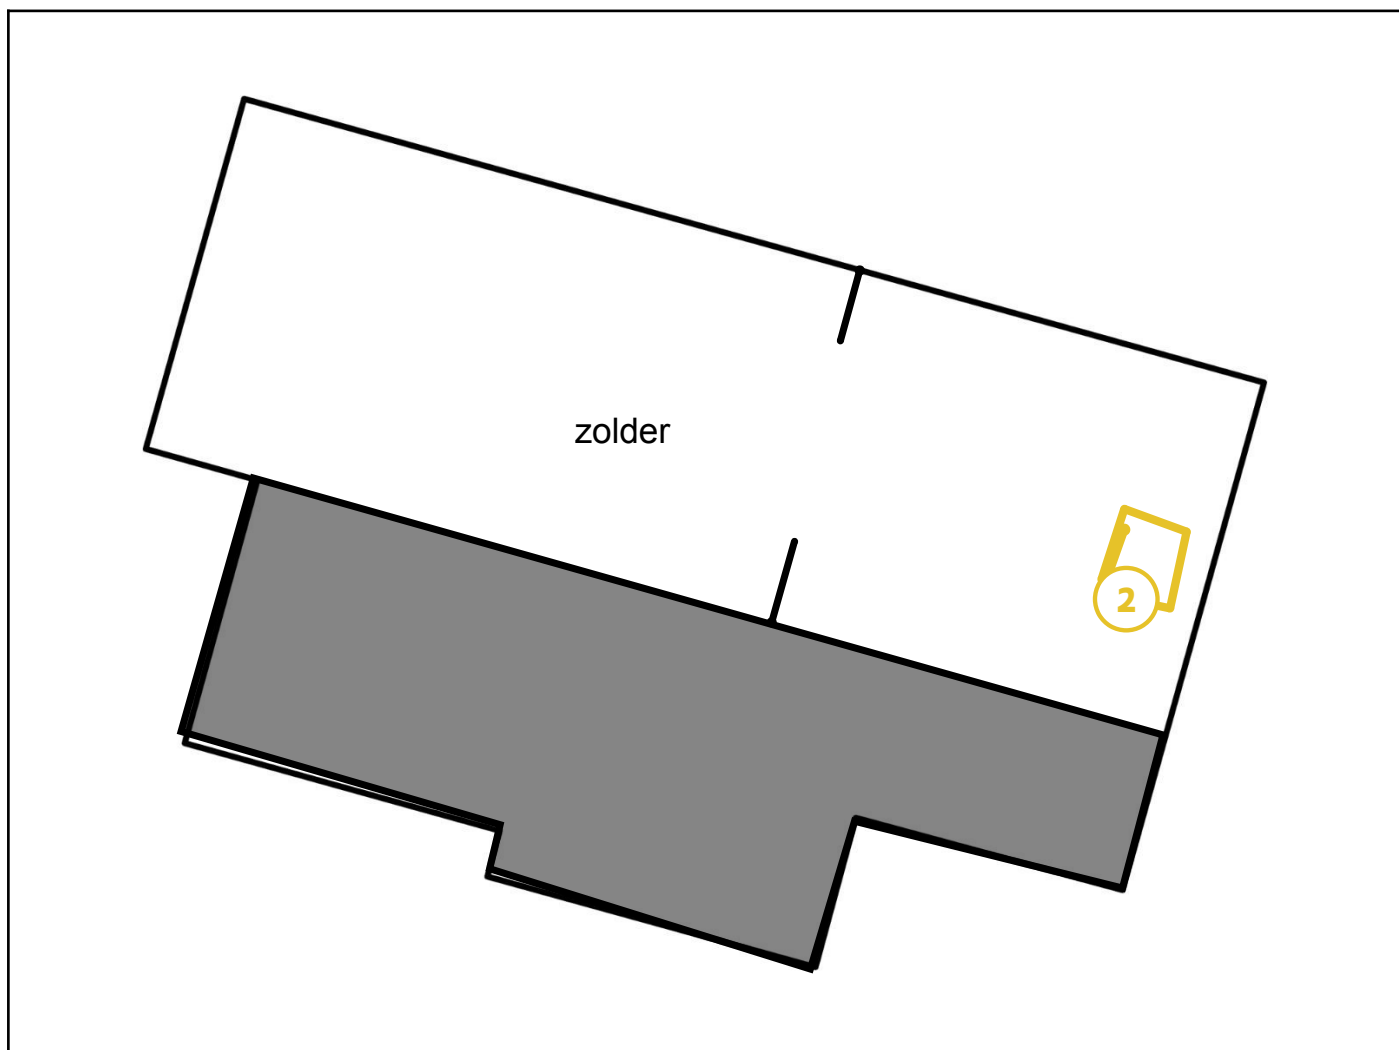
Plan 1.11: plan zolder

Beschrijving	Type	Actie
2. Roetluik met houder (visueel)	Asbestmateriaal	Zorgvuldig beheren

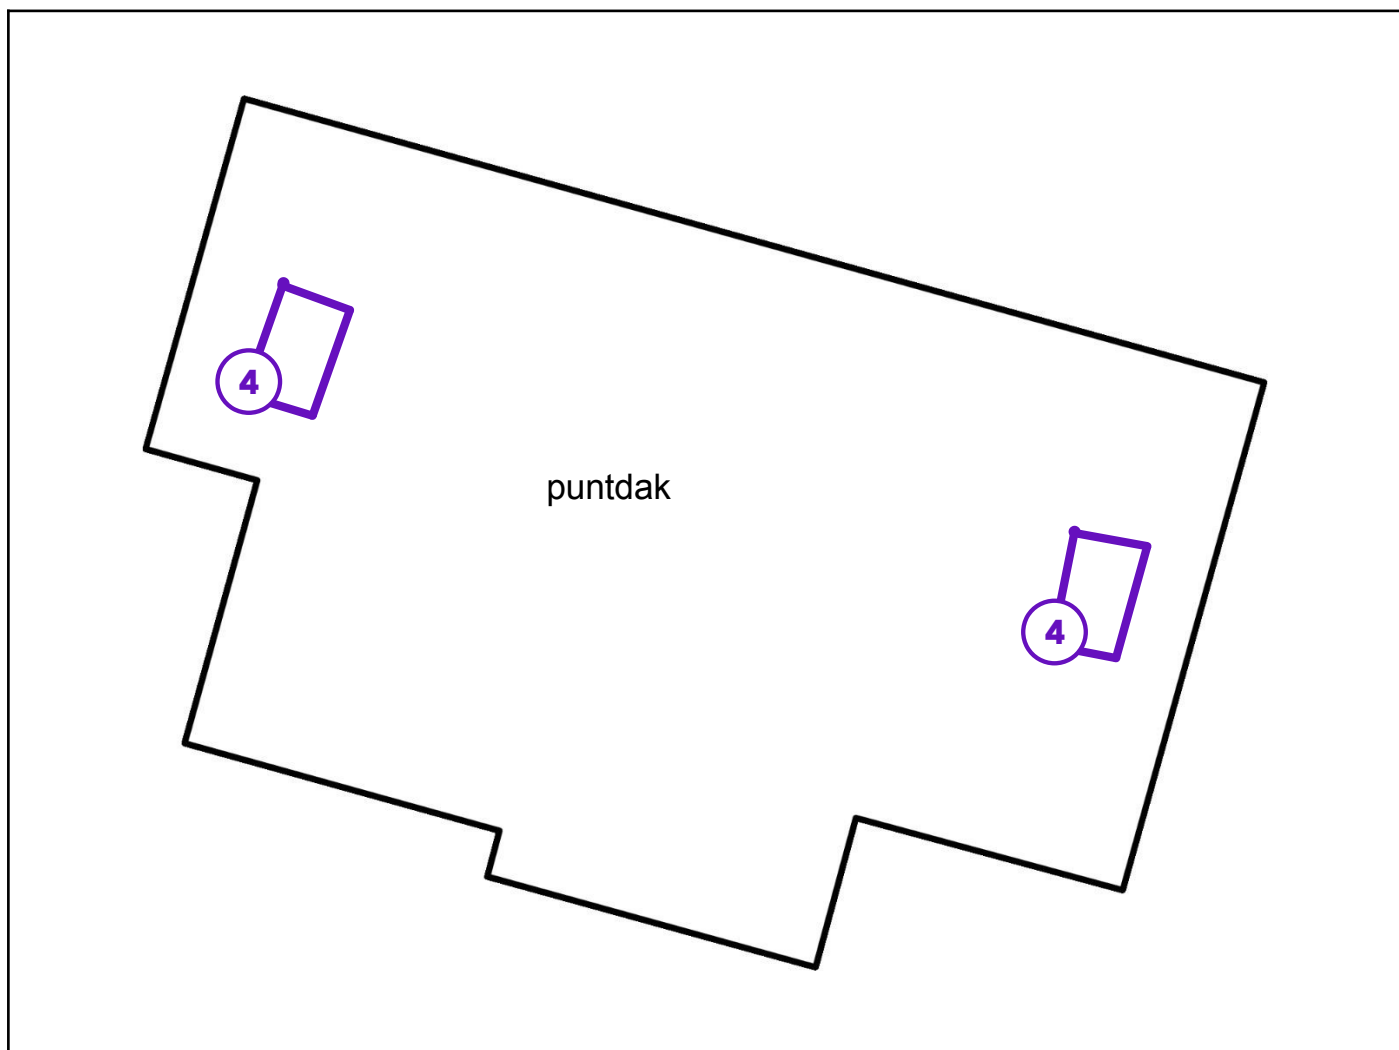
Plan 1.12: plan dak

Beschrijving	Type	Actie
4. Schouw op het dak (beperkingsfiche)	Beperking	-

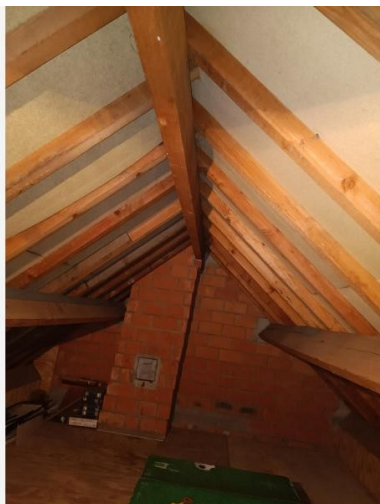
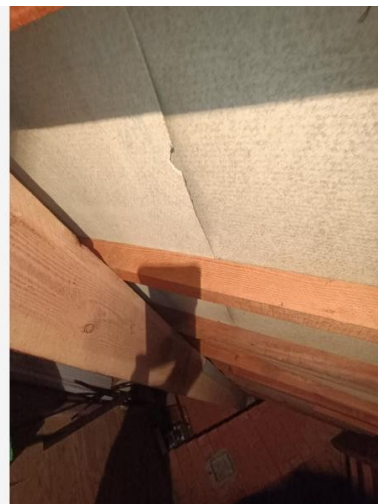
Het asbestmateriaal valt onder de mijlpaal van 2040.

Eindbeoordeling materiaalrisico	Laag materiaalrisico en/of verlaagde kans op vezelvrijgave
Opmerking	onderdakplaten zitten tussen de dakbedekking en constructiebalken

Gebondenheid	Categorie 1: hechtgebonden in oorsprong
Asbestsoort (vezeltype)	Alleen chrysotiel
Asbestconcentratie	Laag (< 50%)
Afschermingsgraad van het gehele materiaal	Geheel of deels (ook) vrij aan de binnenlucht
Toestand van het materiaal	Licht beschadigd, licht verweerd. Intact calciumsilicaatmateriaal of categorie III 'gebondenheid'

#	Type	Referentie	Resultaat
1.1	Puntmonster	onderdak	Chrysotiel

Beschrijving	Onderdak (staalname)
Omgeving	Binnen
Primaire drager	Schuin dak
Asbestmateriaal	Plaat, paneel, tablet - Type Menuiserite
Bindmiddel van asbestmateriaal	Cement
Gebondenheid op basis van bindmiddel	Hecht
Hoeveelheid (oppervlakte - dikte - aantal)	<ul style="list-style-type: none"> • 136,00 m² - 0,20 cm - 1 stuk
Totaal volume	0,272 m ³
Eenvoudig bereikbaar	<p>Nee</p> <ul style="list-style-type: none"> • Het asbestmateriaal is bedekt (uitgezonderd laag verf, coating, behang, kunststof, textiel) en het wegnemen van het bedekkende materiaal kan niet zonder het bedekkende materiaal te beschadigen.
Bevestigingswijze	<ul style="list-style-type: none"> • Geklemd
Identificatiemethode	Een monstername door de asbestdeskundige met laboanalyse door een asbestlabo.
Destructieve handeling voor identificatie	Nee
Opmerking	<p>De vermelde oppervlaktes, diktes en volumes betreffen een beredeneerde schatting. Er worden geen rechten verleend aan deze oppervlaktes/diktes/volumes.</p> <p>Deze handeling is een steekproef, er is geen garantie dat het volledige dak met éénzelfde materiaal is opgebouwd. Dit kan enkel via destructief onderzoek vastgesteld worden.</p>

- Zorg voor een veilig beheer en verwijder dit asbestmateriaal wanneer het bij werken eenvoudig bereikbaar wordt. Controleer de toestand jaarlijks op wijzigingen.

(dak werker met 8u basisopleiding asbest) indien de platen eenvoudig te verwijderen zijn zonder kans op breken kan dit via doe-het-zelf of door werknemer(s) met opleidingsattest eenvoudige handelingen; Dek de zoldervloer af met plastic folie . Standaard dragen van de nodige wegwerp beschermingsmiddelen FFP 3 masker , handschoenen en tyvec CAT III type 5-6 , afspoelbaar schoeisel Verwijder de dakpannen. Fixeer het plaatmateriaal , de asbesthoudende platen één voor één en in hun geheel verwijderen. Niet gooien, niet breken. Verwijder onder verneveling of tussentijds voldoende bevochtigen tijdens de volledige duur van de werken. Dubbel verpakken in plastic folie , luchtdicht verpakken of plaats in container met asbestbag. Reinig Nadien de draagstructuur met vochtige doeken (+stofzuiger met absoluut filter kan niet gehoord worden dus voor een particulier niet mogelijk .) Alle werknemer(s) moeten wel beschikken over een opleidingsattest eenvoudige handelingen 8u. Een vastgesteld asbesthoudend onderdak mag niet definitief

ingesloten worden, dit dient verplicht verwijderd te worden als het bij werken bereikbaar wordt. (vb bij vernieuwen van de dakbedekking onderdak mee verwijderen) Voor hechtgebonden toepassingen: Bij verwijdering door doe-het-zelf moet men dit afval dubbel en luchtdicht verpakt aandienen bij het gemeentelijk recyclagepark. Men raadpleegt best op voorhand de voorwaarden van het recyclagepark.

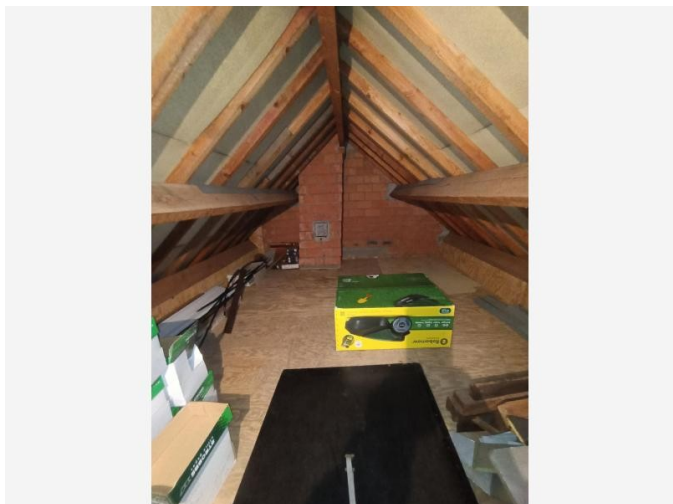
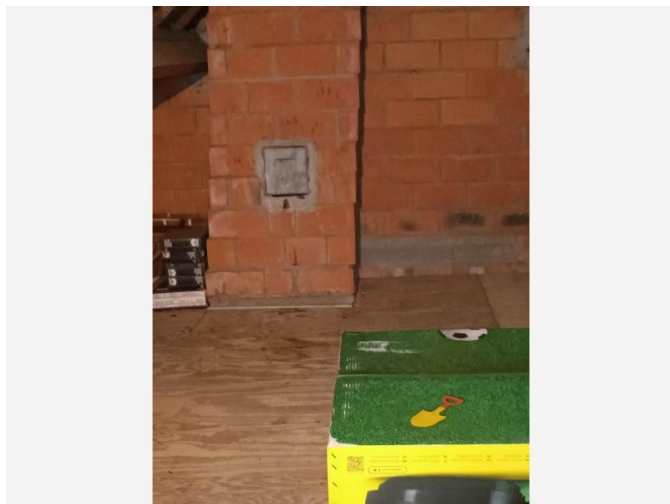
Het asbestmateriaal valt onder de mijlpaal van 2040.

Eindbeoordeling materiaalrisico	Laag materiaalrisico en/of verlaagde kans op vezelvrijgave
---------------------------------	------------------------------------------------------------

Gebondenheid	Categorie 1: hechtgebonden in oorsprong
Asbestsoort (vezeltype)	Crocidoliet aanwezig
Asbestconcentratie	Laag (< 50%)
Afschermingsgraad van het gehele materiaal	Geheel of deels (ook) vrij aan binnenluchtstromen
Toestand van het materiaal	Onbeschadigd, niet verweerd

Beschrijving	Roetluik met houder (visueel)
Omgeving	Binnen
Primaire drager	HVAC infrastructuur en uitrusting
Asbestmateriaal	Brandwerende afsluiting (prefab geheel) - Luik
Bindmiddel van asbestmateriaal	Cement
Gebondenheid op basis van bindmiddel	Hecht
Hoeveelheid (gewicht - aantal)	<ul style="list-style-type: none">• 5,00 kg - 1 stuk
Totaal gewicht	5,00 kg
Eenvoudig bereikbaar	Ja
Bevestigingswijze	<ul style="list-style-type: none">• Verlijmd, ingegoten, versmeerd
Identificatiemethode	<p>De asbestdeskundige beoordeelt het materiaal als asbestverdacht en dus asbesthoudend, en dit zonder monstername.</p> <p>Motivatie: De monstername brengt andere schade aan dan schade die inherent is aan de monstername.</p>
Destructieve handeling voor identificatie	Nee
Opmerking	De vermelde oppervlaktes, diktes, gewichten en volumes betreffen een beredeneerde schatting. Er worden geen rechten verleend aan deze oppervlaktes/diktes/volumes.

- Zorg voor een veilig beheer. Vermijd het beschadigen van het asbestmateriaal. Controleer de toestand jaarlijks op wijzigingen.
- Voer bijkomende staalname(s) uit.

- Eenvoudige handelingen: mag via doe-het-zelf of door werknemer(s) met opleidingsattest eenvoudige handelingen
Het roetluikje kan voorzichtig uitgeschoven of losgebeiteld worden , extra bevochtigen om stof te voorkomen

roetluikkader , beitel rondom , boven en onder voorzichtig los zonder de kader te breken , verpakken in dubbel plastic folie , luchtdicht afsluiten en afvoeren als hechtgebonden afval.

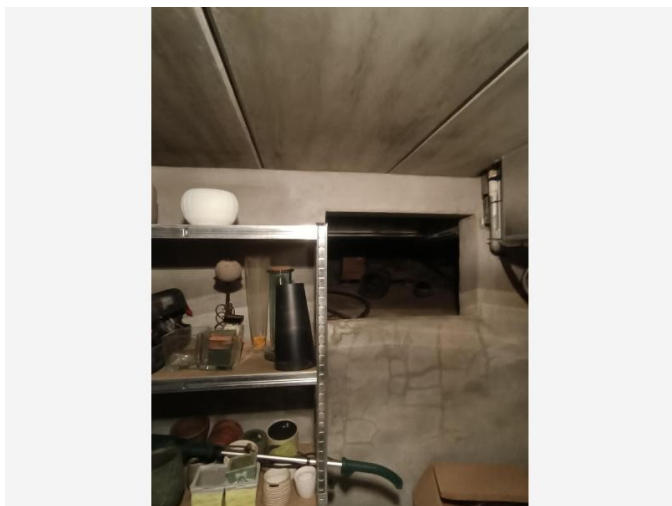
Situeringfoto

Permanente beperking

Reden: de inspectieruimte is lager dan 1,5 m

Uitleg van de asbestdeskundige: In het inspectieprotocol behoort een ruimte lager dan 1,5 m niet tot het onderzoek.

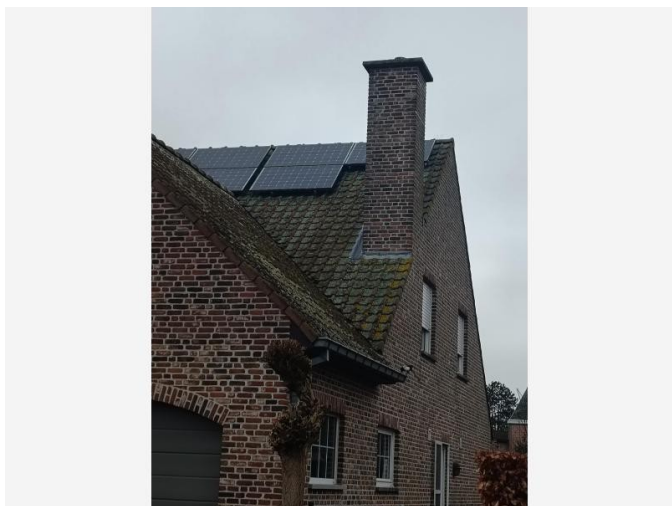
Situeringfoto

Tijdelijke beperking

Reden: Het te onderzoeken materiaal situeert zich hoger dan 3,50 m te rekenen vanaf een veilige ondergrond

Uitleg van de asbestdeskundige: Bij werken (dak of reiniging schouw) kan een stelling geplaatst worden , het is niet duidelijk of er asbestverdachte materialen aanwezig zijn in/rond de schouw.

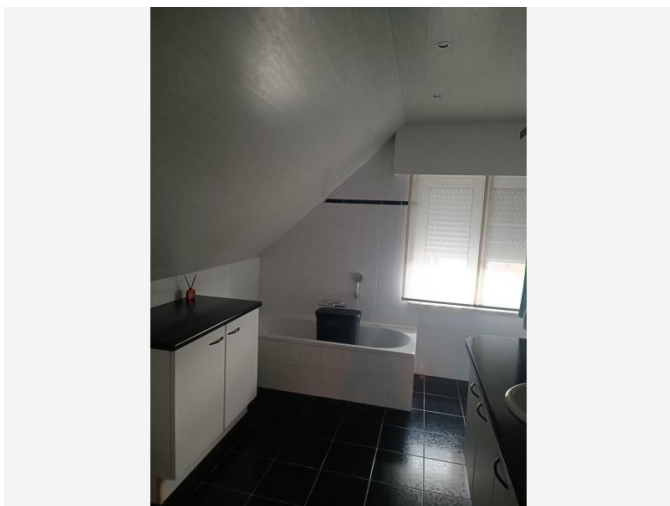
Situeringsfoto

In het inspectieprotocol is een monsternamen van tegellijm verplicht om dit te identificeren als niet-asbesthoudend. Er waren geen facturen ter beschikking die bevestigen dat de tegels na 2001 waren geplaatst. Er waren geen bestaande beschadigingen aan de wandtegels om de lijm voldoende te kunnen inspecteren. Om dit af te toetsen is het aangewezen om bij eventuele renovatiewerken aan de tegels verder onderzoek/staalname te laten uitvoeren ter controle.

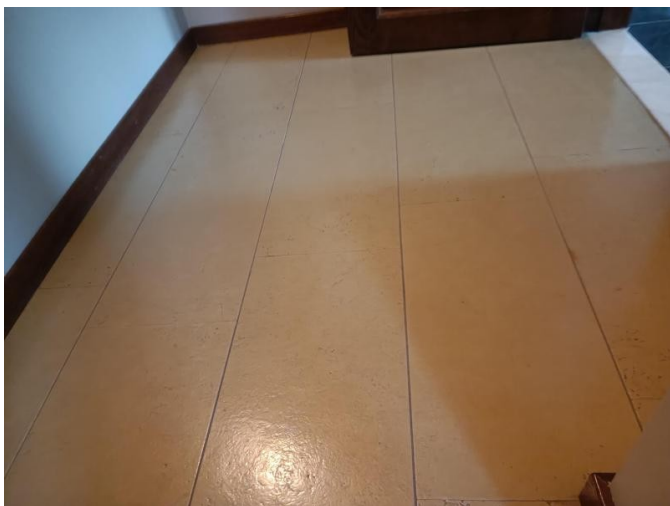
Situeringsfoto

De (kurk) vloer is niet asbest verdacht, het is niet gekend wat eronder bevindt, mogelijks zijn er verdachte onderlagen bij vloer werken extra controle aangewezen.

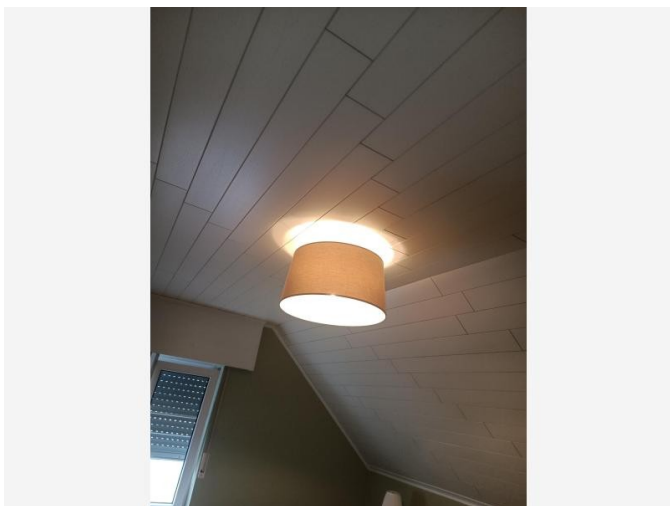
Situeringfoto

Alle plafonds zijn afgewerkt met valse plafonds in plaatmateriaal /hout/ spaandoek. Het is niet duidelijk of er pleisterwerk of ander verdacht asbestmateriaal aanwezig is achter / op deze valse plafonds, het is aangewezen om bijkomend onderzoek uit te voeren bij werken. Zonder destructieve handeling is het niet mogelijk om na te gaan of er asbesthoudende materialen aanwezig zijn achter de plafond afwerking. Als bij sloop of renovatie blijkt dat er achter deze plafonds nog pleisterwerk of asbest verdachte toepassingen aanwezig zijn, moet dit bemonsterd worden.
