Asbestinventarisatetest

Plasstraat 5, 3404 Landen

Attestnummer : 20251219-000205.000

Niet-asbestveilig

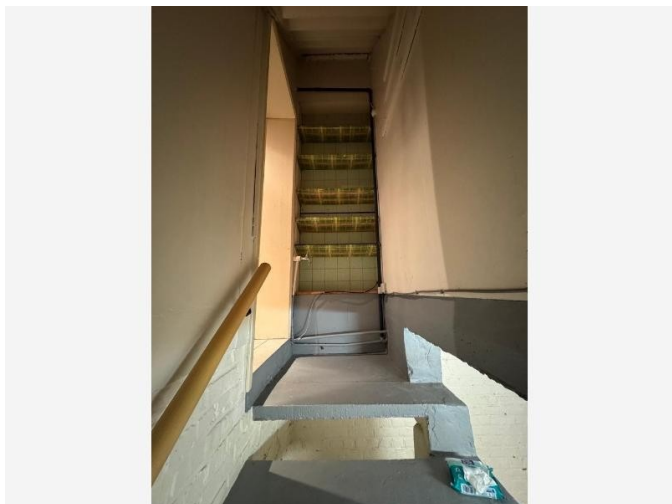
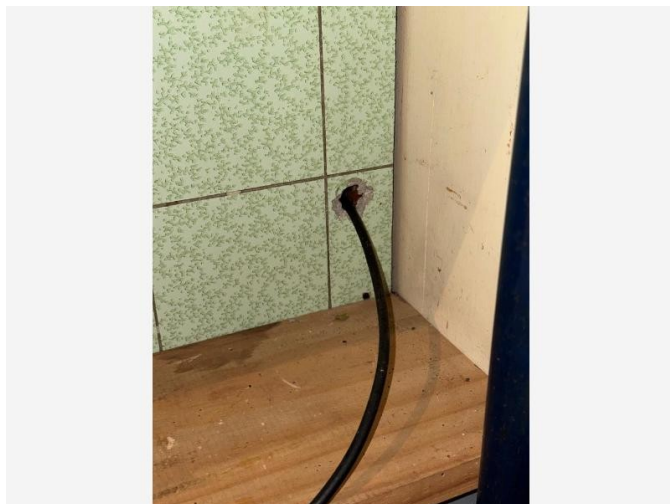
Eindbeoordeling materiaalrisico	Verhoogd materiaalrisico en/of verhoogde kans op vezelvrijgave
---------------------------------	--

Gebondenheid	Categorie 1: hechtgebonden in oorsprong
Asbestsoort (vezeltype)	Crocidoliet aanwezig
Asbestconcentratie	Laag (< 50%)
Afschermingsgraad van het gehele materiaal	Geheel of deels (ook) vrij aan de binnenlucht
Toestand van het materiaal	Licht beschadigd, licht verweerd. Intact calciumsilicaatmateriaal of categorie III 'gebondenheid'

Beschrijving	Asbestcementplaat keldertrap
Omgeving	Binnen
Primaire drager	Binnenwand
Asbestmateriaal	Plaat, paneel, tablet - Generiek
Bindmiddel van asbestmateriaal	Cement
Gebondenheid op basis van bindmiddel	Hecht
Hoeveelheid (oppervlakte - dikte - aantal)	• 2,00 m ² - 0,30 cm - 1 stuk
Totaal volume	0,006 m ³
Eenvoudig bereikbaar	Ja
Bevestigingswijze	• Geschroefd
Identificatiemethode	De asbestdeskundige beoordeelt het materiaal als asbestverdacht en dus asbesthoudend, en dit zonder monsternamen. Motivatie: De opdrachtgever weigert om het materiaal te laten bemonsteren.
Destructieve handeling voor identificatie	Nee

- Verwijder dit asbestmateriaal zo snel mogelijk. Volg de toestand goed op.

- Eenvoudige handelingen: mag via doe-het-zelf of door werknemer(s) met opleidingsattest eenvoudige handelingen
Draag de nodige PBM's: FFP3-mondmasker, Tyvek cat III type 5-6, wegwerphandschoenen.

Indien mogelijk de ondervloer afdekken, de platen voorzichtig verwijderen, extra fixeren, niet breken, niet gooien, onmiddellijk verpakken of voorzichtig in container met asbest bag plaatsen.

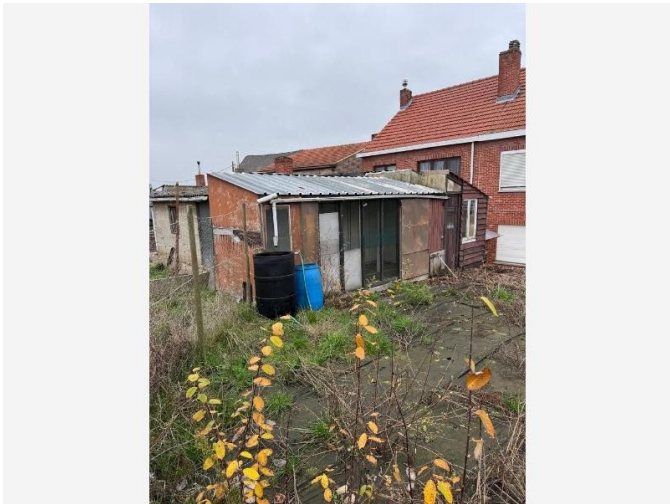
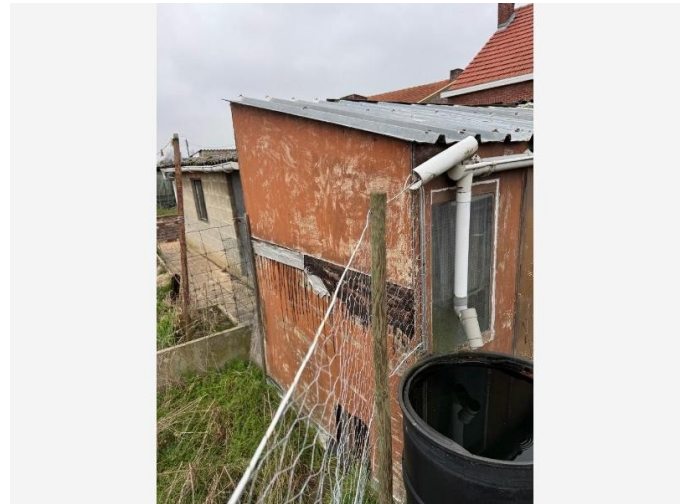
Eindbeoordeling materiaalrisico	Verhoogd materiaalrisico en/of verhoogde kans op vezelvrijgave
---------------------------------	--

Gebondenheid	Categorie 1: hechtgebonden in oorsprong
Asbestsoort (vezeltype)	Crocidoliet aanwezig
Asbestconcentratie	Laag (< 50%)
Afschermingsgraad van het gehele materiaal	Geheel of deels vrij aan de buitenlucht
Toestand van het materiaal	Matig beschadigd, matig verweerd

Beschrijving	Bekleding met menuiserite platen - Rechterstal
Omgeving	Buiten
Primaire drager	Wand buitenschil
Asbestmateriaal	Plaat, paneel, tablet - Type Menuiserite
Bindmiddel van asbestmateriaal	Cement
Gebondenheid op basis van bindmiddel	Hecht
Hoeveelheid (oppervlakte - dikte - aantal)	• 25,00 m ² - 0,30 cm - 1 stuk
Totaal volume	0,075 m ³
Eenvoudig bereikbaar	Ja
Bevestigingswijze	• Genageld, geniet
Identificatiemethode	De asbestdeskundige beoordeelt het materiaal als asbestverdacht en dus asbesthoudend, en dit zonder monsternamen. Motivatie: De opdrachtgever weigert om het materiaal te laten bemonsteren.
Destructieve handeling voor identificatie	Nee

- Verwijder dit asbestmateriaal zo snel mogelijk. Volg de toestand goed op.
- Voer bijkomende staalname(s) uit.

- Eenvoudige handelingen: mag via doe-het-zelf of door werknemer(s) met opleidingsattest eenvoudige handelingen
Draag de nodige PBM's: FFP3-mondmasker, Tyvek cat III type 5-6, wegwerphandschoenen, afspoebaar schoeisel.

De platen voorzichtig verwijderen, extra fixeren, niet breken, niet gooien, onmiddellijk verpakken of voorzichtig in container met asbest bag plaatsen.

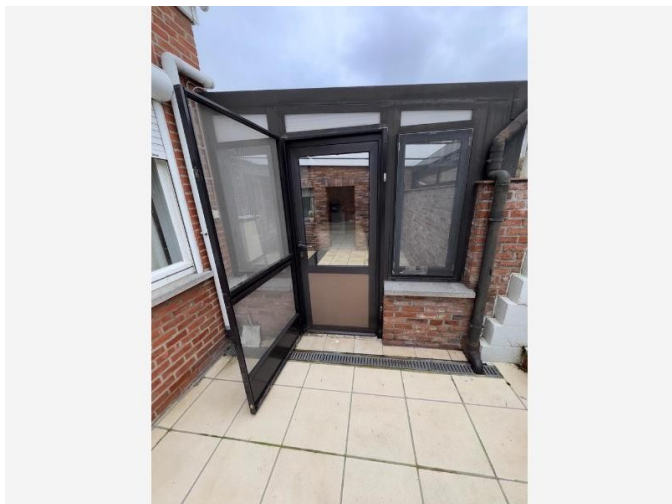
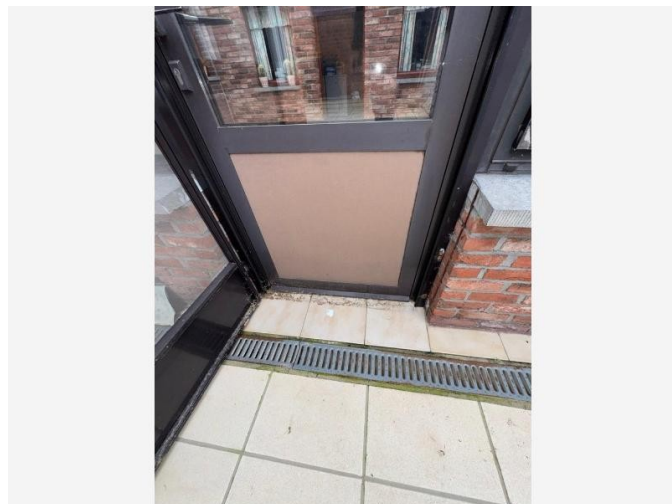
Eindbeoordeling materiaalrisico	Verhoogd materiaalrisico en/of verhoogde kans op vezelvrijgave
---------------------------------	--

Gebondenheid	Categorie 1: hechtgebonden in oorsprong
Asbestsoort (vezeltype)	Crocidoliet aanwezig
Asbestconcentratie	Laag (< 50%)
Afschermingsgraad van het gehele materiaal	Geheel of deels (ook) vrij aan de binnenlucht
Toestand van het materiaal	Licht beschadigd, licht verweerd. Intact calciumsilicaatmateriaal of categorie III 'gebondenheid'

Beschrijving	Glasal deur-paneel
Omgeving	Buiten
Primaire drager	Wandopening verticaal (raam, deur, ...)
Asbestmateriaal	Plaat, paneel, tablet - Geëmailleerd, type Glasal
Bindmiddel van asbestmateriaal	Cement
Gebondenheid op basis van bindmiddel	Hecht
Hoeveelheid (oppervlakte - dikte - aantal)	• 1,50 m ² - 0,30 cm - 1 stuk
Totaal volume	0,005 m ³
Eenvoudig bereikbaar	Ja
Bevestigingswijze	• Geklemd
Identificatiemethode	De asbestdeskundige beoordeelt het materiaal als asbestverdacht en dus asbesthoudend, en dit zonder monsternamen. Motivatie: De opdrachtgever weigert om het materiaal te laten bemonsteren.
Destructieve handeling voor identificatie	Nee

- Zorg voor een veilig beheer. Vermijd het beschadigen van het asbestmateriaal. Controleer de toestand jaarlijks op wijzigingen.
- Voer bijkomende staalname(s) uit.

- Eenvoudige handelingen: mag via doe-het-zelf of door werknemer(s) met opleidingsattest eenvoudige handelingen
Laat het asbesthoudend schrijnwerk verwijderen bij renovatie van de ramen/deur.

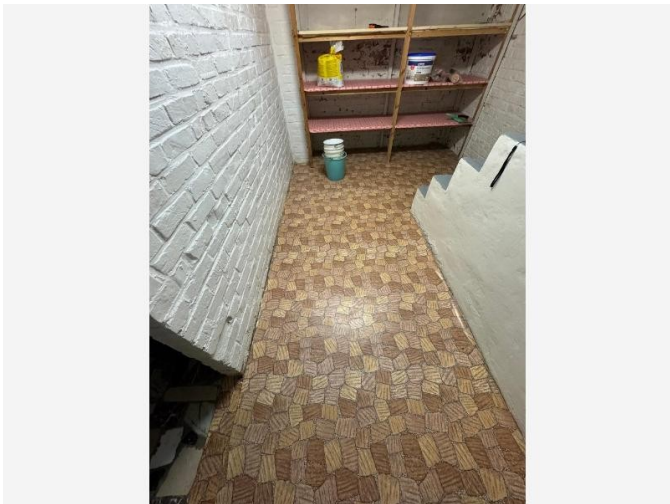
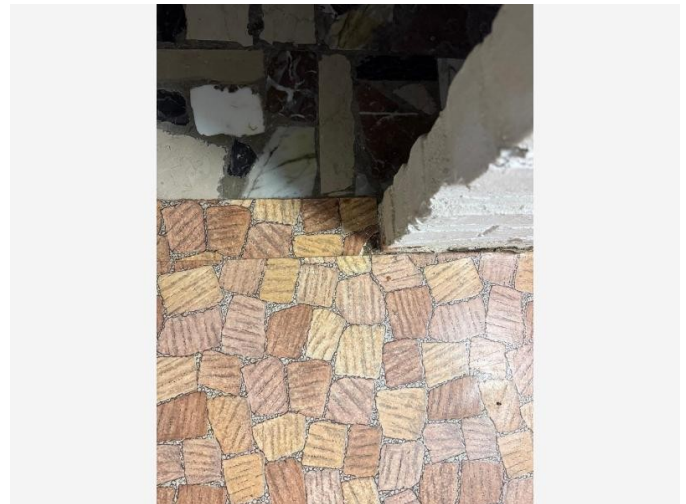
- Hermetische zone (erkend asbestverwijderaar)
De vastgestelde asbesthoudende vloerbekleding ligt los op de vloer en is voorzien van een kartonnen onderlaag.

- Scherm in afwachting van verwijdering het asbestmateriaal af van luchtstromingen en verstoring: bijvoorbeeld door het te verpakken, te fixeren, af te dekken, signalisatie - afbakening aan te brengen, ...

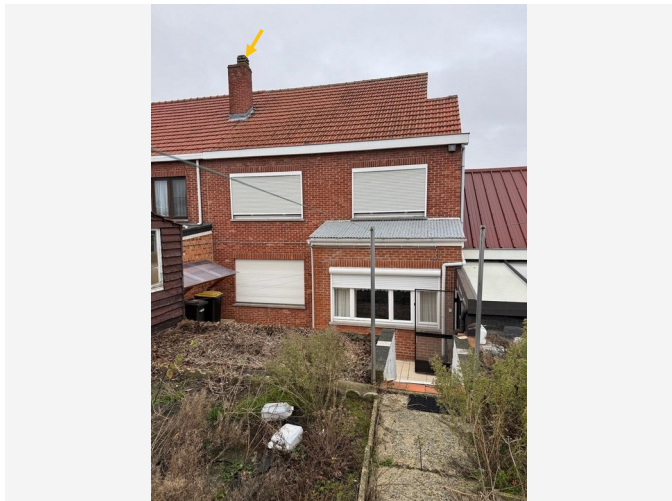
Fiche 11: Geen inspectie mogelijk van de binnenzijde van de schouw

Beperking

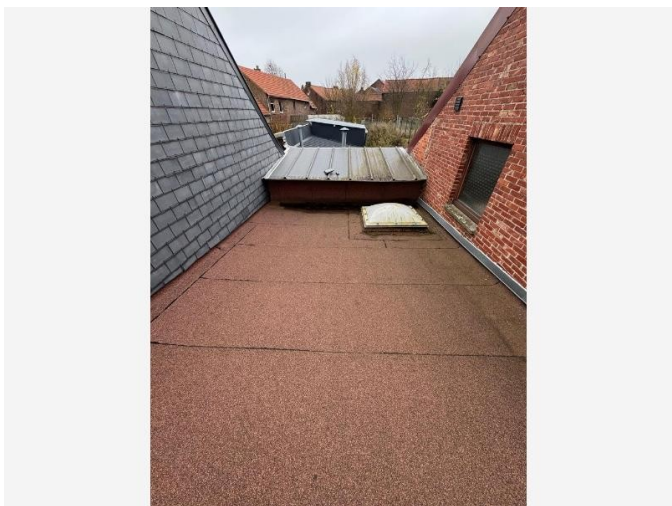
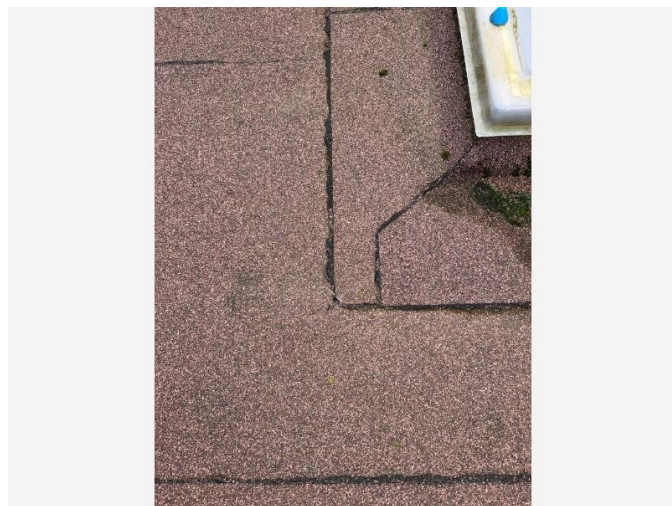
Fiche 12: Roofing plat dak

Geen asbest

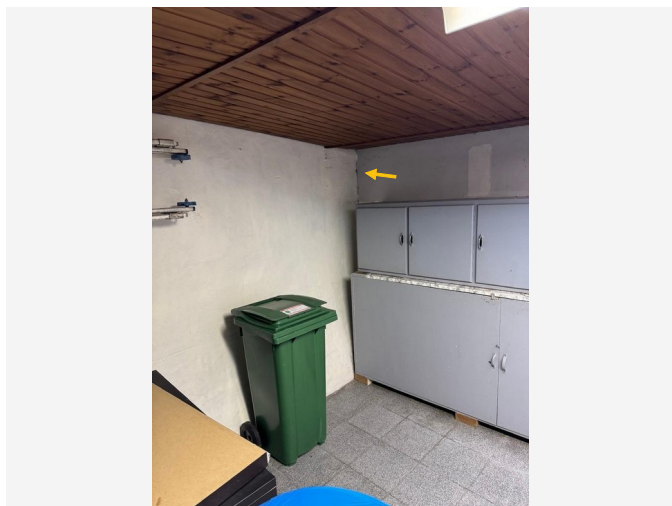
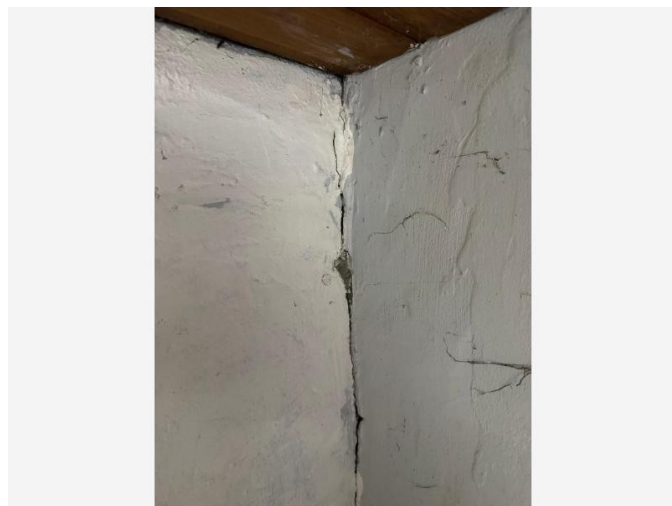
Fiche 13: Cementering (garage)

Geen asbest

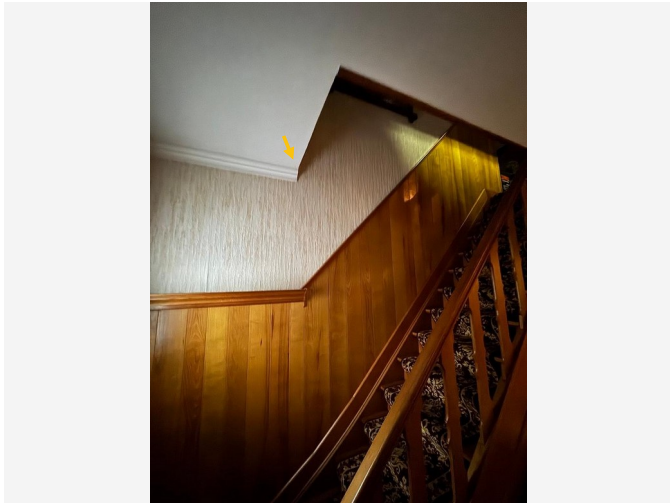
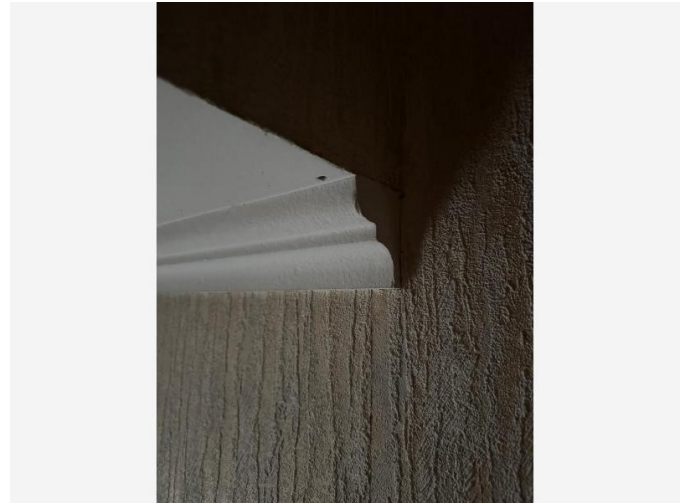
Fiche 15: Pleisterwerk plafond

Geen asbest

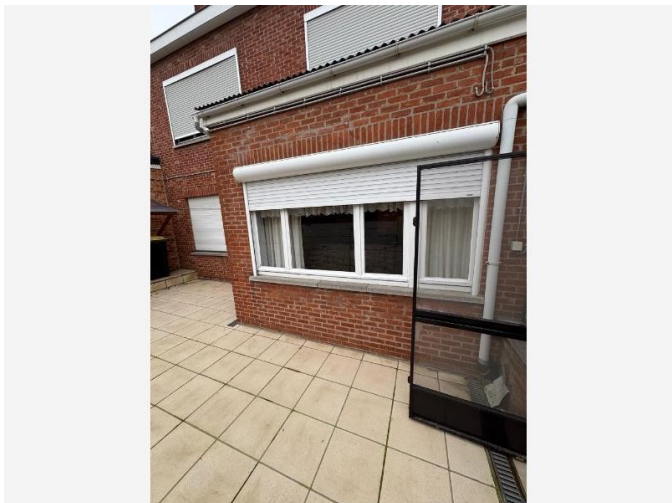
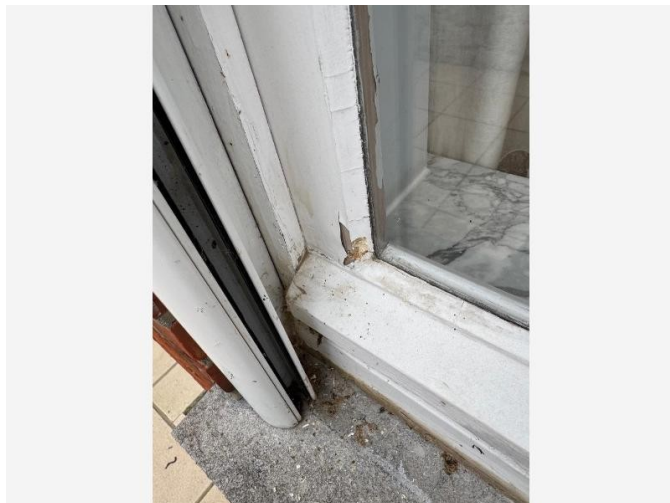
Fiche 17: Kit witte houten vensters achtergevel (glas/profiel)

Geen asbest
