# Asbestinventarisatetest

Leuvensebaan 305/102, 3220 Holsbeek

Attestnummer : **20240924-000337.001**

## Asbestveilig

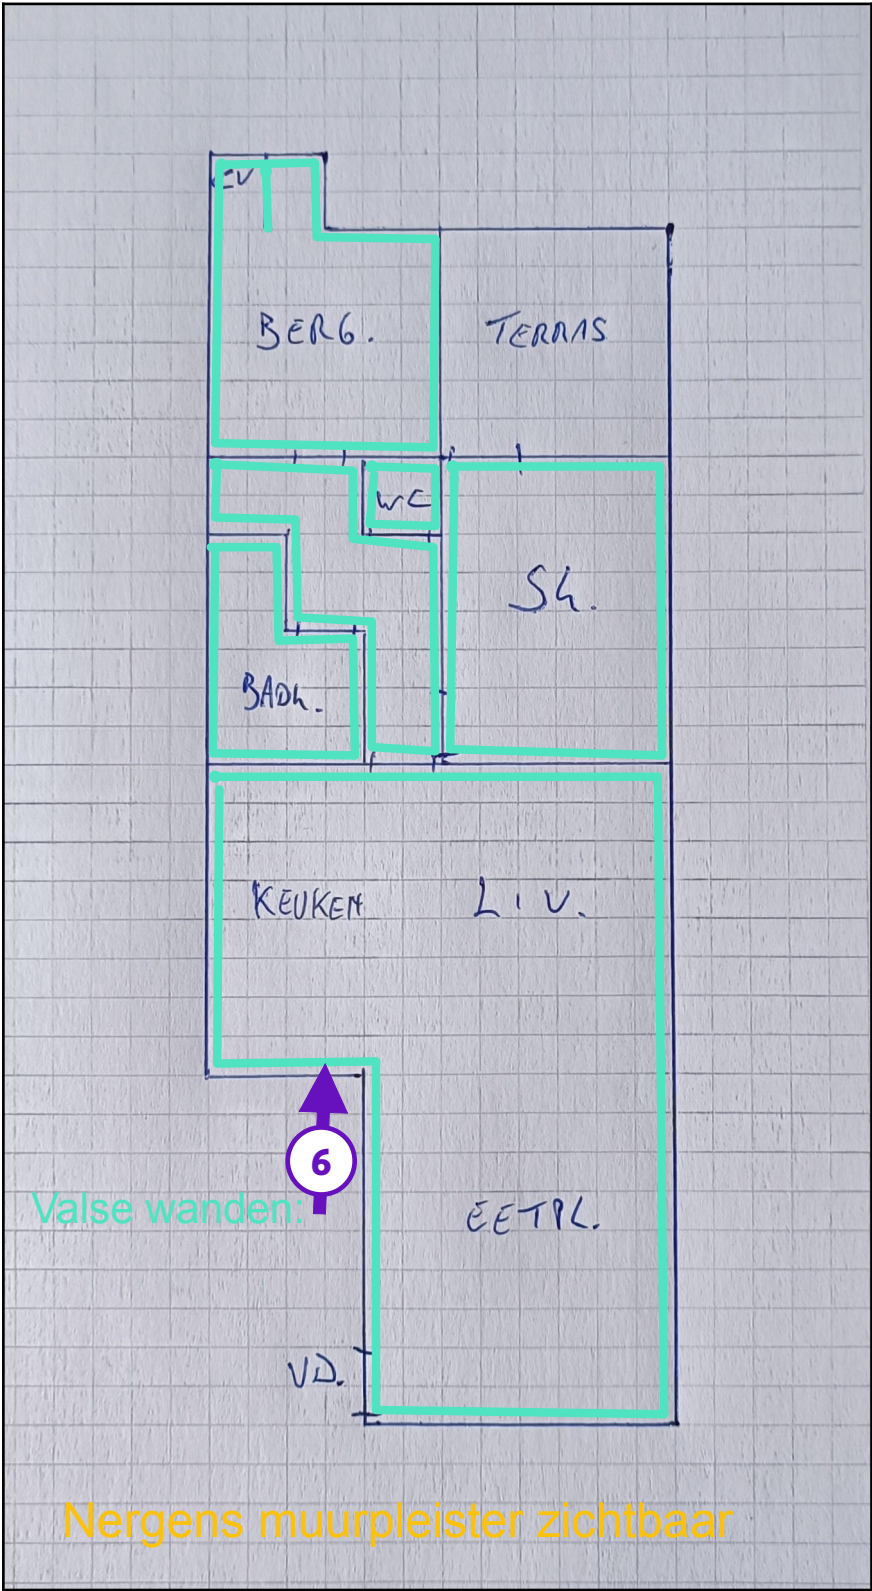
# Plan 1.1: Appartement

| 6. Valse wanden (geen pleisterwerk zichtbaar) | Advies | - |

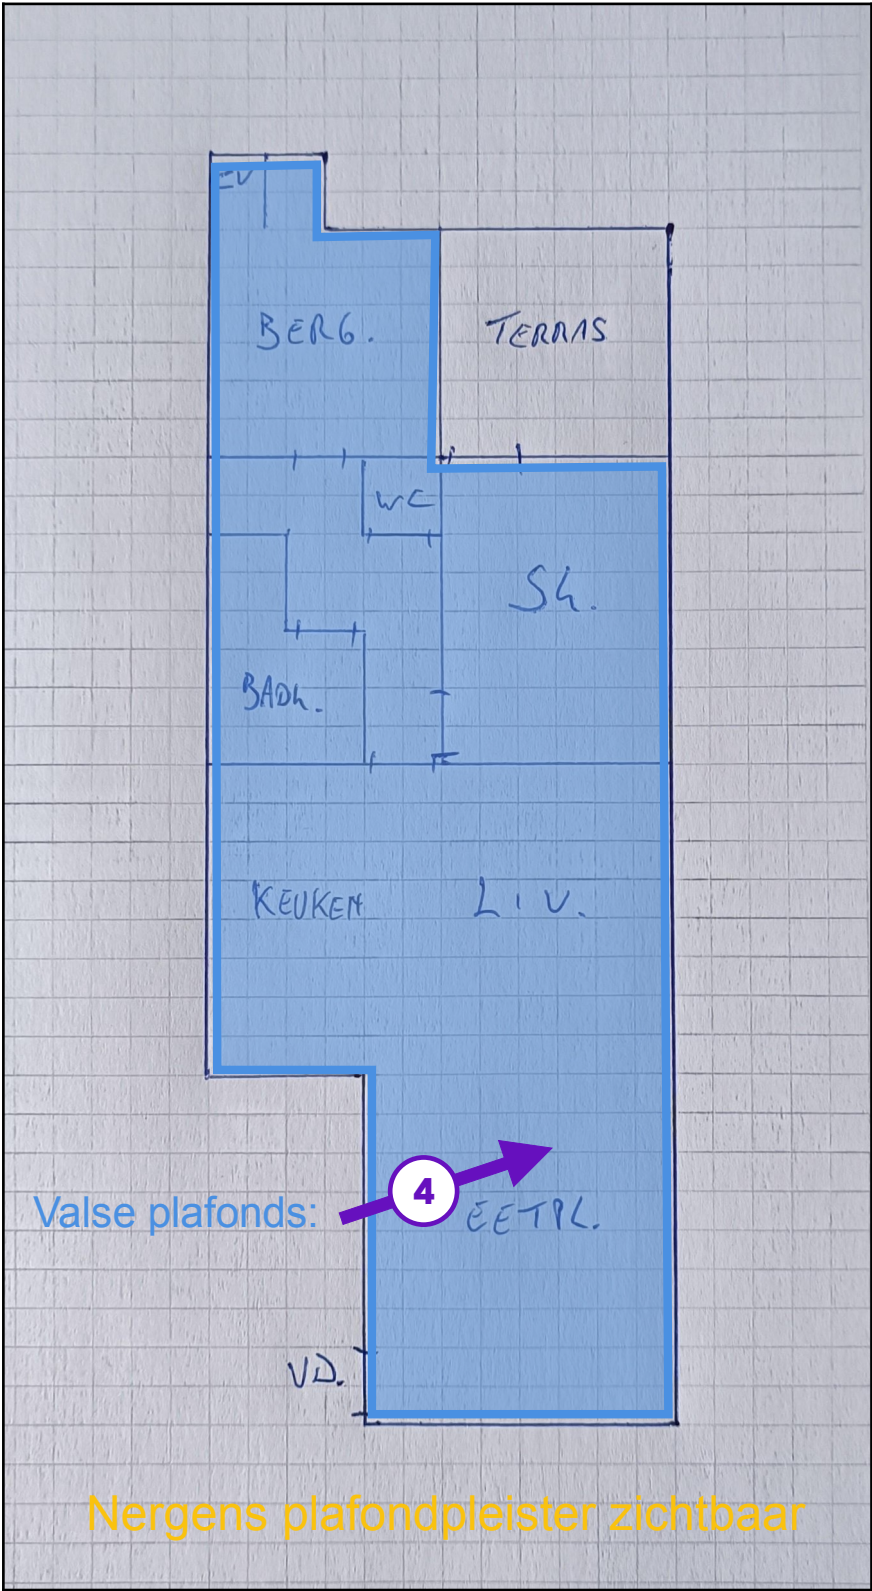
# Plan 1.2: Appartement

| 4. Valse plafonds (geen pleisterwerk zichtbaar) | Advies | - |

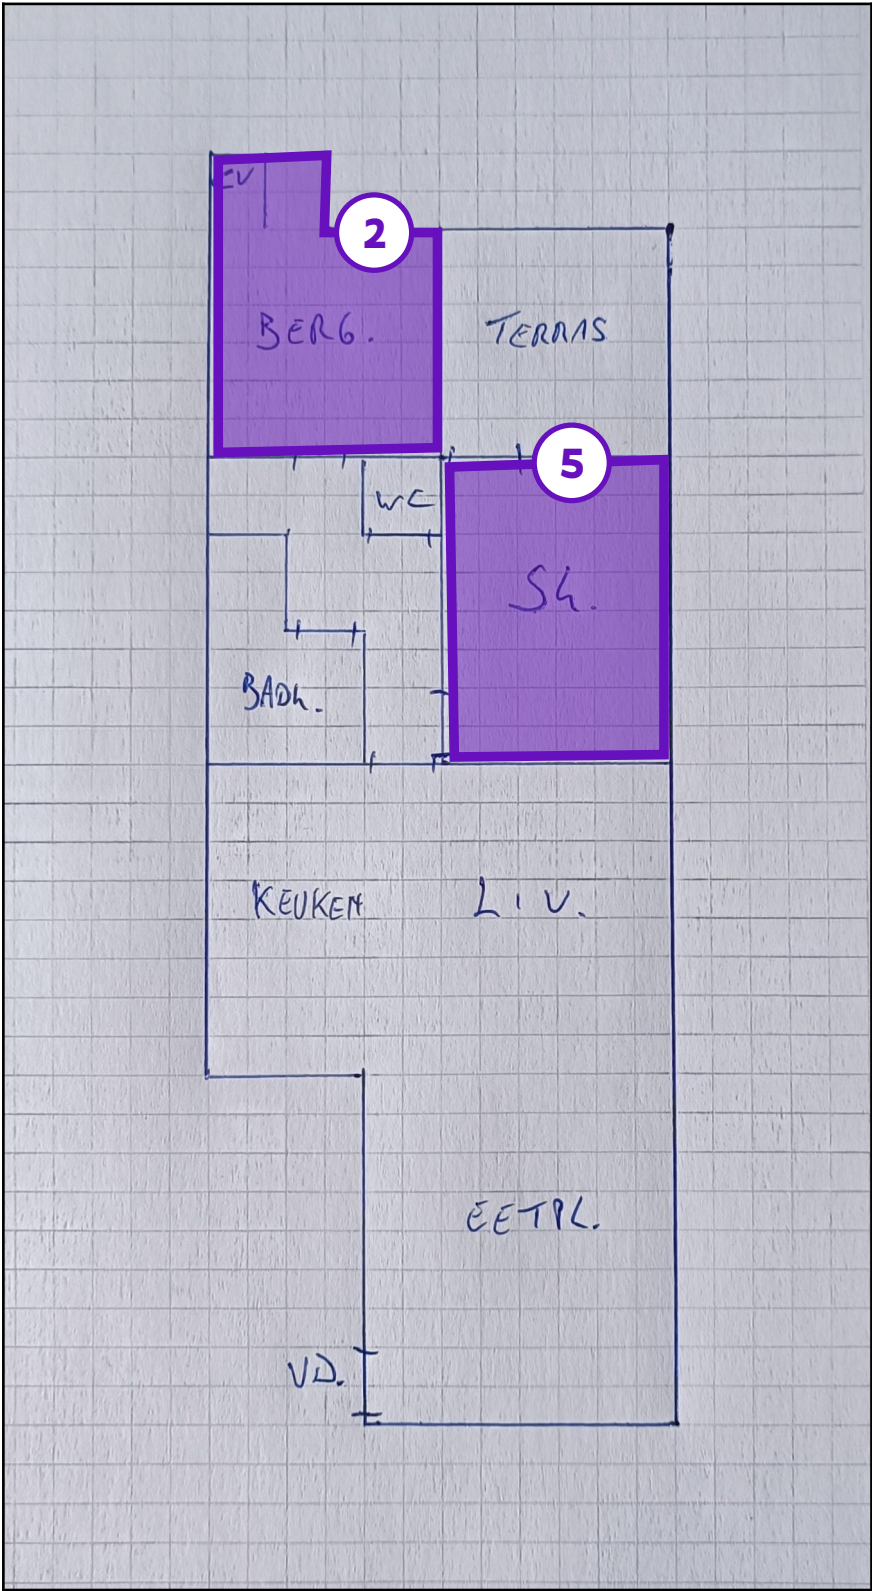
# Plan 1.3: Appartement

| 2. Roofing op schuin dak (gemeenschappelijke delen) | Advies | - |
| 5. Epdm folie op plat dak boven slaapkamer (gemeenschappelijke delen) | Advies | - |

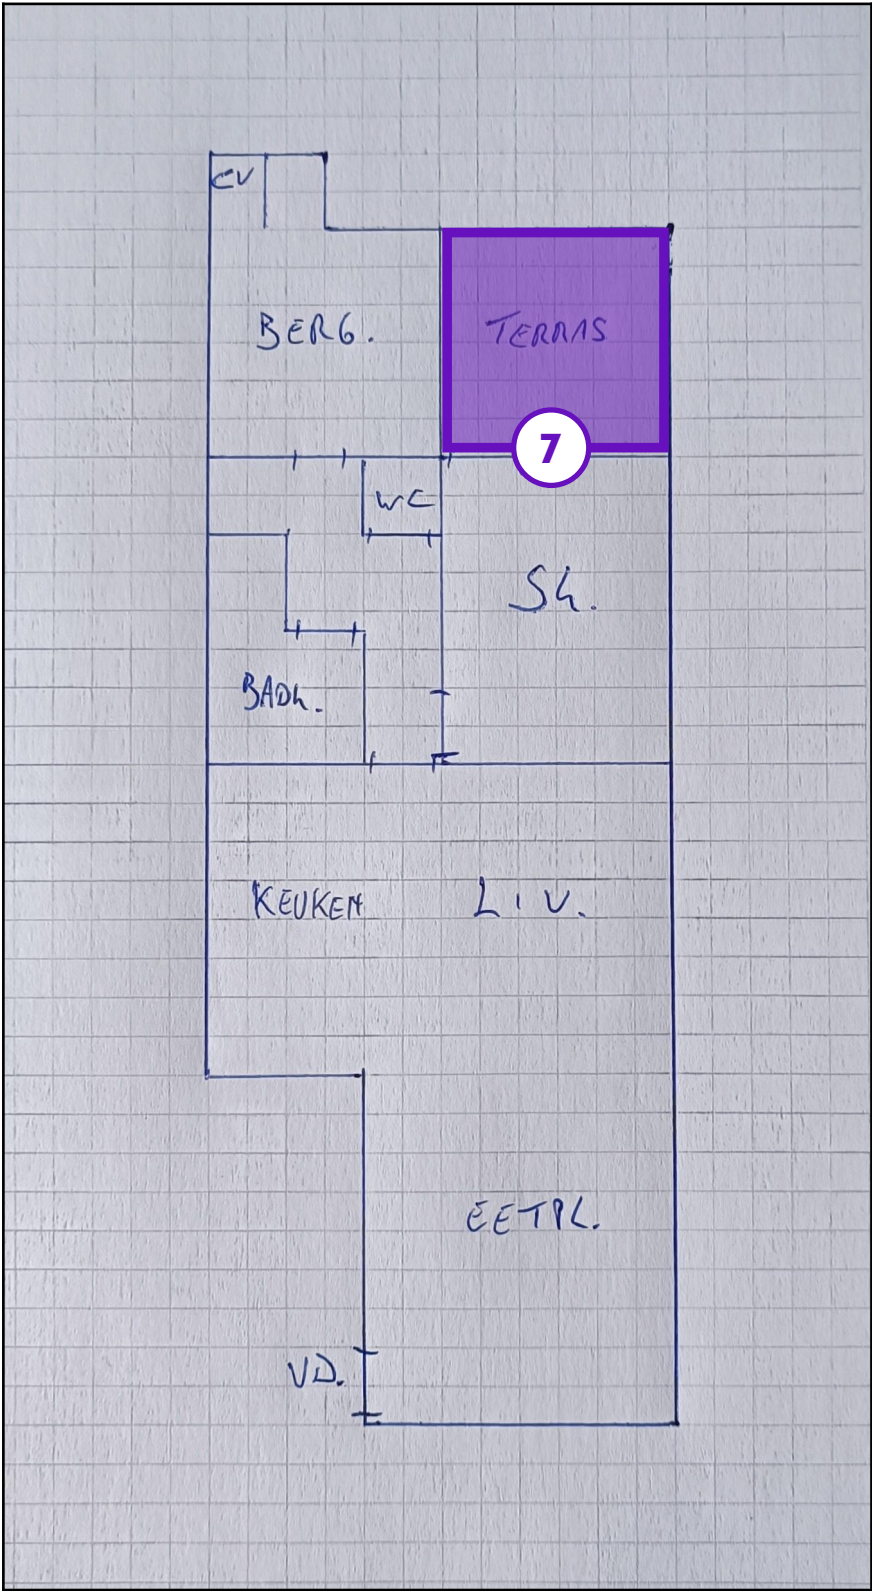
# Plan 1.4: Appartement

| 7. Roofing onder betegeld dakterras<br>(gemeenschappelijke delen) | Advies | - |

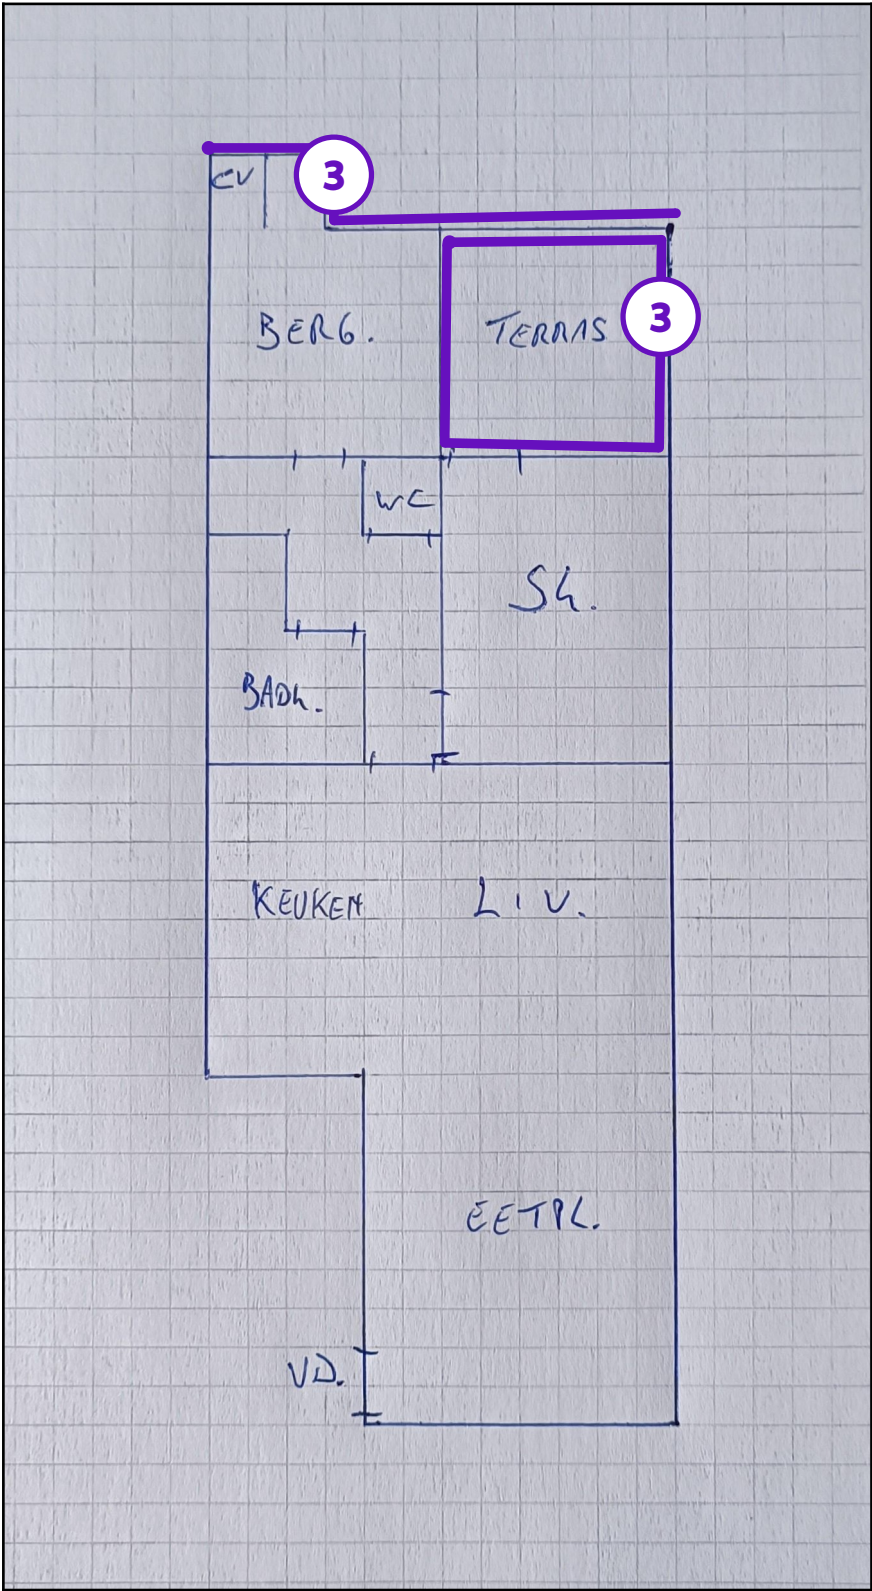
# Plan 1.5: Appartement

| 3. Crepi tegen achtergevels (gemeenschappelijke delen) | Advies | - |

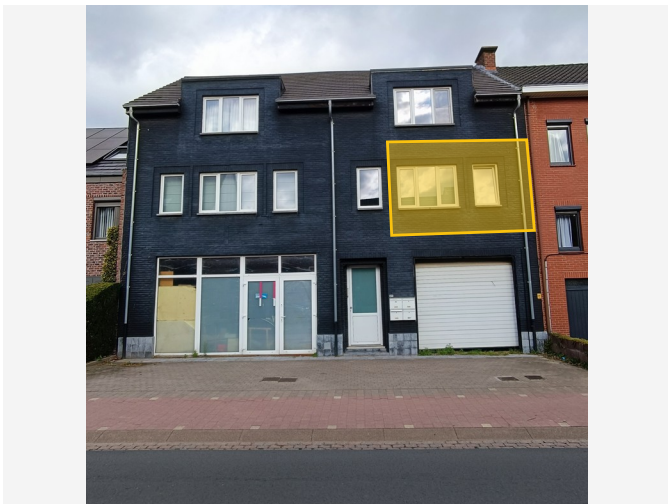
Het inspectiegebied omvat een appartement op het 1e verdiep, aan de rechter kant gelegen van het gebouw.

Geen stockageruimte of garage aanwezig. Het appartement werd langs de binnenkant al volledig gerenoveerd / opgefrist.

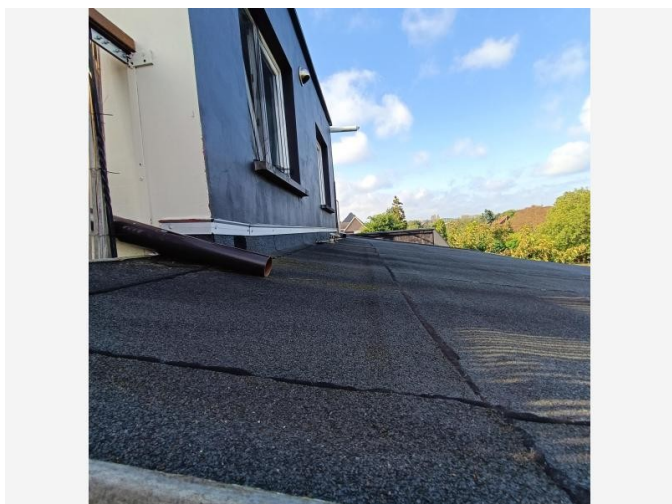
## Fiche 2: Roofing op schuin dak (gemeenschappelijke delen)

Op het schuine dak boven de berging is er roofing zichtbaar.

Deze dakbedekking hoort bij de gemeenschappelijke delen van het gebouw en zal dan ook in dat attest worden opgenomen en bemonsterd.

Het is niet duidelijk of er asbestverdachte onderlagen aanwezig zijn. Extra controle/staalname aangewezen bij renovatiewerken.

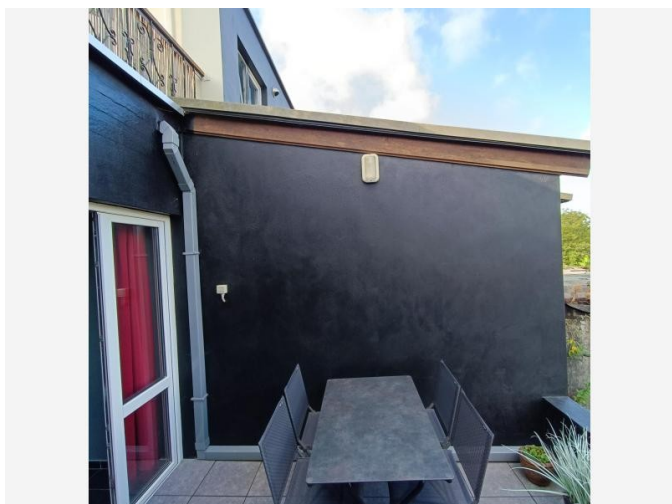
## Fiche 3: Crepi tegen achtergevels (gemeenschappelijke delen)

Tegen de buitengevels van de achtergevel is er crepi zichtbaar, dat zwart geverf werd.

De crepi behoort tot de gemeenschappelijke delen van het gebouw en zal dan ook in dat attest worden opgenomen en bemonsterd.

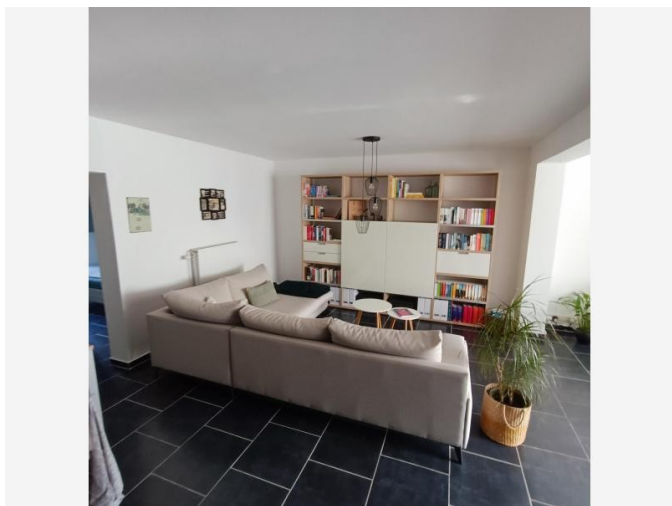
Het is niet gekend of er pleisterwerk aanwezig is onder de valse plafonds, te controleren bij werken. Bij renovatiewerken in het oog te houden of er geen asbestverdachte lagen aanwezig zijn.

Nergens plafondpleister zichtbaar.

Ook is hierdoor staalname pleisterwerk plafond niet mogelijk.

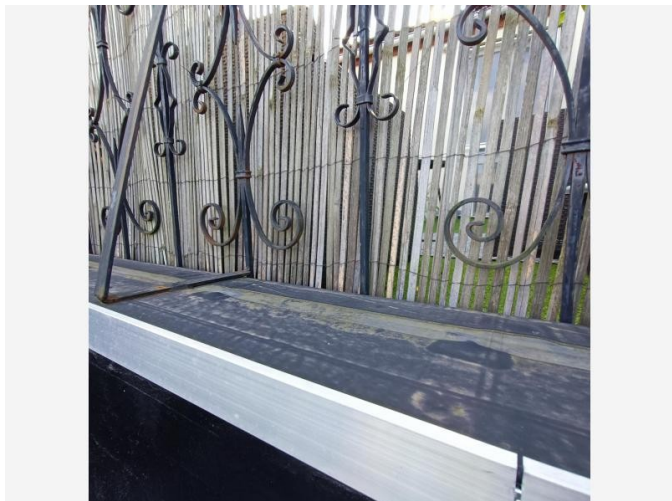
## Fiche 5: Epdm folie op plat dak boven slaapkamer (gemeenschappelijke delen)

Boven de slaapkamer is er een plat dak zichtbaar (dakterras bovenbuur), hierop ligt een Epdm-folie: niet-asbestverdacht.

Het is niet duidelijk of er asbestverdachte onderlagen aanwezig zijn. Extra controle/staalname aangewezen bij renovatiewerken.

Deze dakbedekking hoort bij de gemeenschappelijke delen van het gebouw en zal dan ook in dat attest worden opgenomen.

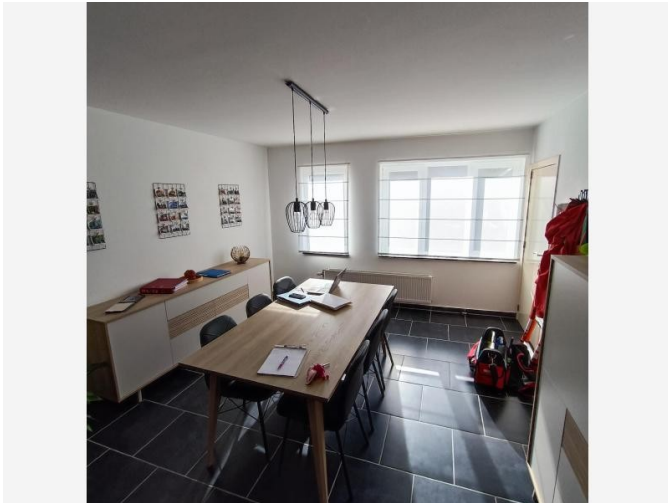
Het is niet gekend of er pleisterwerk aanwezig is achter de valse wanden, te controleren bij werken. Bij renovatiewerken in het oog te houden of er geen asbestverdachte lagen aanwezig zijn.

Nergens muurpleister zichtbaar.

Ook is hierdoor staalname pleisterwerk muur niet mogelijk.

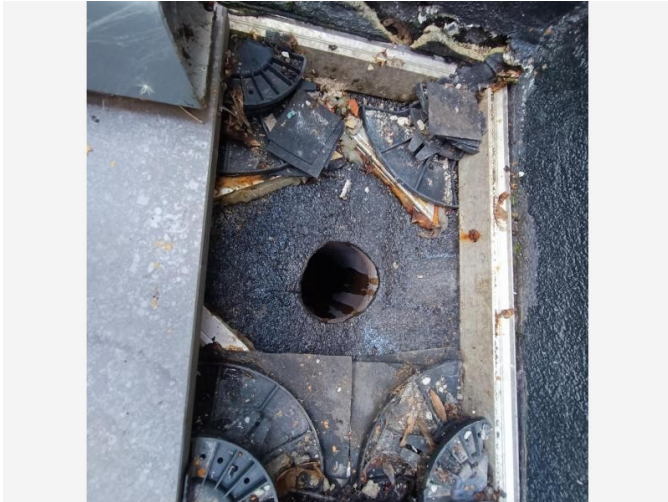
## Fiche 7: Roofing onder betegeld dakterras (gemeenschappelijke delen)

Op het dakterras kon er een tegel worden opgehoften, roofing zichtbaar.

Het is niet duidelijk of er asbestverdachte onderlagen aanwezig zijn. Extra controle/staalname aangewezen bij renovatiewerken.

Deze dakbedekking hoort bij de gemeenschappelijke delen van het gebouw en zal dan ook in dat attest worden opgenomen en bemonsterd.
