Asbestinventarisatetest

Boomsesteenweg 42, 2830 Willebroek

Attestnummer : 20250424-000321.000

Uitgegeven op : 24.04.2025

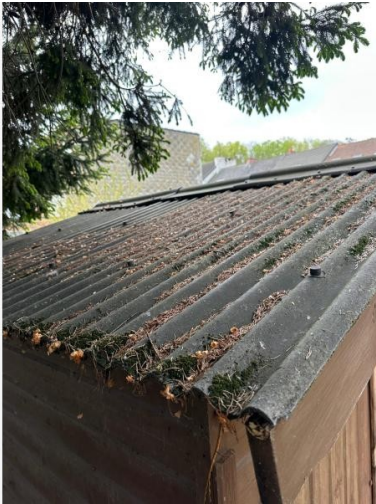
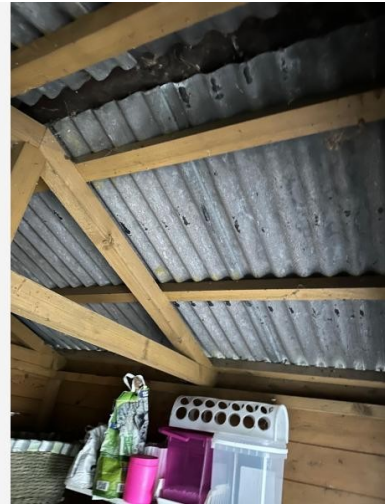
Het asbestmateriaal valt onder de mijlpaal van 2034.

Eindbeoordeling materiaalrisico	Verhoogd materiaalrisico en/of verhoogde kans op vezelvrijgave
---------------------------------	--

Gebondenheid	Categorie 1: hechtgebonden in oorsprong
Asbestsoort (vezeltype)	Alleen chrysotiel
Asbestconcentratie	Laag (< 50%)
Afschermingsgraad van het gehele materiaal	Geheel of deels (ook) vrij aan de binnenlucht
Toestand van het materiaal	Matig beschadigd, matig verweerd

#	Type	Referentie	Resultaat
1.1	Puntmonster	PU6	Chrysotiel

Beschrijving	Golfplaten dak (tuinhuis)
Omgeving	Grenst aan binnen- en buitenlucht
Primaire drager	Schuin dak
Asbestmateriaal	Dak- en gevelbekleding - Golfplaat
Bindmiddel van asbestmateriaal	Cement
Gebondenheid op basis van bindmiddel	Hecht
Hoeveelheid (oppervlakte - aantal)	• 15,00 m ² - 1 stuk
Totale oppervlakte	15,00 m ²
Eenvoudig bereikbaar	Ja
Bevestigingswijze	• Genageld, geniet
Identificatiemethode	Vaststelling met monstername
Destructieve handeling voor identificatie	Nee

- Verwijder dit asbestmateriaal zo snel mogelijk. Volg de toestand goed op.

- Eenvoudige handelingen: enkel door erkend asbestverwijderaar
Het verwijderen van deze toepassing kan leiden tot (hoge) stofconcentratie.

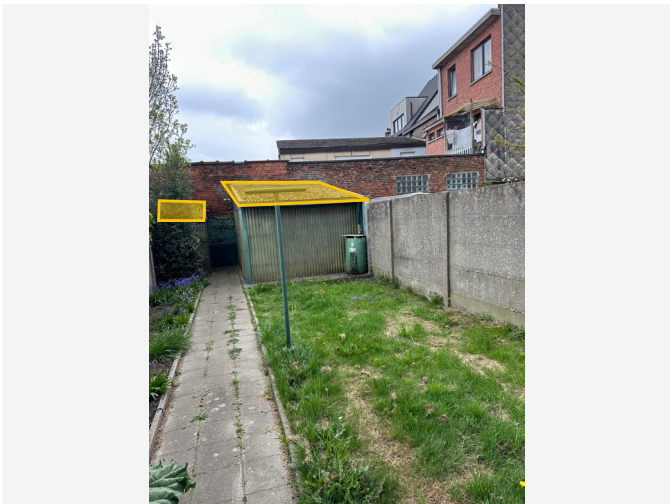
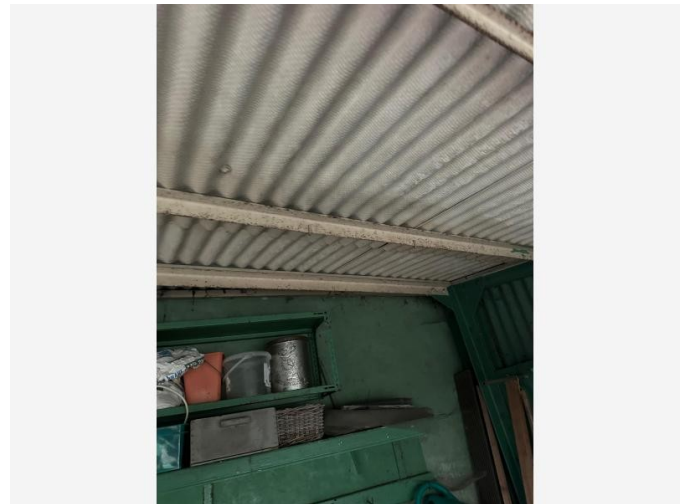
Het asbestmateriaal valt onder de mijlpaal van 2034.

Eindbeoordeling materiaalrisico	Verhoogd materiaalrisico en/of verhoogde kans op vezelvrijgave
---------------------------------	--

Gebondenheid	Categorie 1: hechtgebonden in oorsprong
Asbestsoort (vezeltype)	Alleen chrysotiel
Asbestconcentratie	Laag (< 50%)
Afschermingsgraad van het gehele materiaal	Geheel of deels (ook) vrij aan de binnenlucht
Toestand van het materiaal	Matig beschadigd, matig verweerd

#	Type	Referentie	Resultaat
2.1	Puntmonster	PU7	Chrysotiel

Beschrijving	Golfplaten dak (Koterij achteraan)
Omgeving	Grenst aan binnen- en buitenlucht
Primaire drager	Plat dak
Asbestmateriaal	Dak- en gevelbekleding - Golfplaat
Bindmiddel van asbestmateriaal	Cement
Gebondenheid op basis van bindmiddel	Hecht
Hoeveelheid (oppervlakte - aantal)	<ul style="list-style-type: none">• 15,00 m² - 1 stuk
Totale oppervlakte	15,00 m ²
Eenvoudig bereikbaar	Ja
Bevestigingswijze	<ul style="list-style-type: none">• Geschroefd• Genageld, geniet
Identificatiemethode	Vaststelling met monstername
Destructieve handeling voor identificatie	Nee

- Verwijder dit asbestmateriaal zo snel mogelijk. Volg de toestand goed op.

- Eenvoudige handelingen: enkel door erkend asbestverwijderaar
Het verwijderen van deze toepassing kan leiden tot (hoge) stofconcentratie.

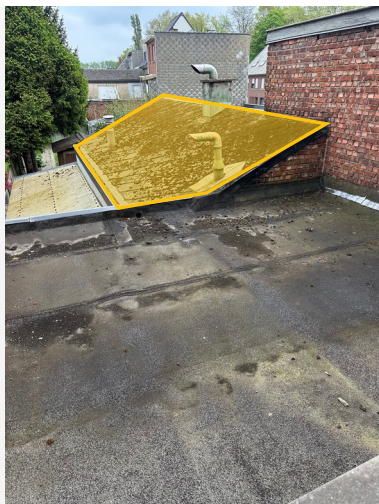
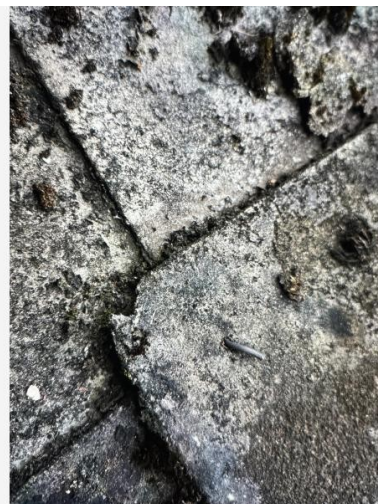
Het asbestmateriaal valt onder de mijlpaal van 2034.

Eindbeoordeling materiaalrisico	Verhoogd materiaalrisico en/of verhoogde kans op vezelvrijgave
---------------------------------	--

Gebondenheid	Categorie 1: hechtgebonden in oorsprong
Asbestsoort (vezeltype)	Alleen chrysotiel
Asbestconcentratie	Laag (< 50%)
Afschermingsgraad van het gehele materiaal	Geheel of deels vrij aan de buitenlucht
Toestand van het materiaal	Matig beschadigd, matig verweerd

#	Type	Referentie	Resultaat
3.1	Puntmonster	PU4	Chrysotiel

Beschrijving	Dakleien (boven keuken)
Omgeving	Buiten
Primaire drager	Plat dak
Asbestmateriaal	Dak- en gevelbekleding - Lei, shingle
Bindmiddel van asbestmateriaal	Cement
Gebondenheid op basis van bindmiddel	Hecht
Hoeveelheid (oppervlakte - aantal)	<ul style="list-style-type: none">• 25,00 m² - 1 stuk
Totale oppervlakte	25,00 m ²
Eenvoudig bereikbaar	Ja
Bevestigingswijze	<ul style="list-style-type: none">• Genageld, geniet
Identificatiemethode	Vaststelling met monstername
Destructieve handeling voor identificatie	Nee

- Verwijder dit asbestmateriaal zo snel mogelijk. Volg de toestand goed op.

- Eenvoudige handelingen: enkel door erkend asbestverwijderaar
Het verwijderen van deze toepassing kan leiden tot (hoge) stofconcentratie.

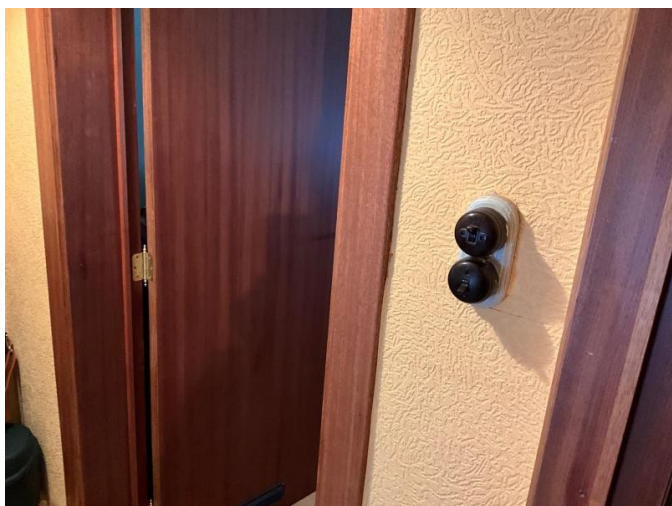
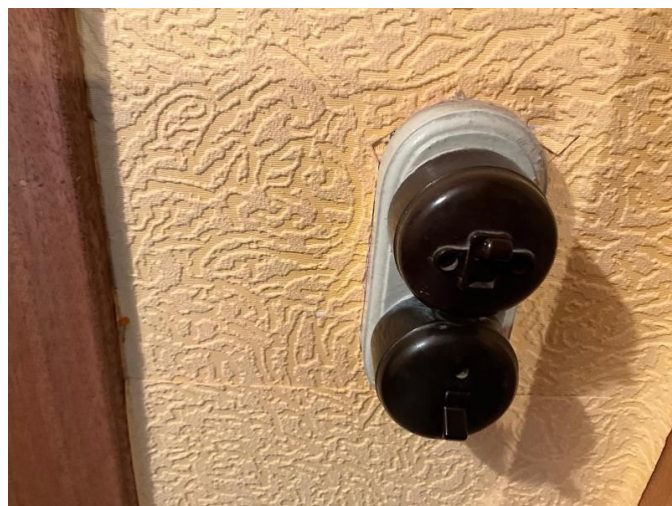
Het asbestmateriaal valt onder de mijlpaal van 2040.

Eindbeoordeling materiaalrisico	Laag materiaalrisico en/of verlaagde kans op vezelvrijgave
---------------------------------	--

Gebondenheid	Categorie 1: hechtgebonden in oorsprong
Asbestsoort (vezeltype)	Crocidoliet aanwezig
Asbestconcentratie	Laag (< 50%)
Afschermingsgraad van het gehele materiaal	Geheel of deels (ook) vrij aan de binnenlucht
Toestand van het materiaal	Onbeschadigd, niet verweerd

Beschrijving	Bakelieten ek-toepassingen
Omgeving	Binnen
Primaire drager	Communicatie en elektrische infrastructuur en uitrusting
Asbestmateriaal	Plaat, paneel, tablet - Type Bakeliet
Bindmiddel van asbestmateriaal	Kunststof of -hars
Gebondenheid op basis van bindmiddel	Hecht
Hoeveelheid (oppervlakte - dikte - aantal)	<ul style="list-style-type: none"> • 0,10 m² - 2,00 cm - 15 stuks
Totaal volume	0,03 m ³
Eenvoudig bereikbaar	Ja
Bevestigingswijze	<ul style="list-style-type: none"> • Geschroefd • Genageld, geniet
Identificatiemethode	Vaststelling zonder monsternamen
Destructieve handeling voor identificatie	Nee
Opmerking	Asbestverdachte elektriciteitstoepassingen (lichtschakelaars, stopcontacten,...) van het type bakeliet, In deze toestand zijn de toepassingen niet schadelijk voor de gezondheid. Indien de situatie wijzigt door bv afbraak of grondige verbouwingswerken, is het aangewezen om bijkomend (destructief) onderzoek uit te voeren om de aanwezigheid van asbest al dan niet uit te sluiten..

- Zorg voor een veilig beheer. Vermijd het beschadigen van het asbestmateriaal. Controleer de toestand jaarlijks op wijzigingen.
- Voer bijkomende staalname(s) uit.

- Eenvoudige handelingen: mag via doe-het-zelf of door werknemer(s) met opleidingsattest eenvoudige handelingen
Het verwijderen van deze toepassing zal niet leiden tot (hoge) stofconcentratie.

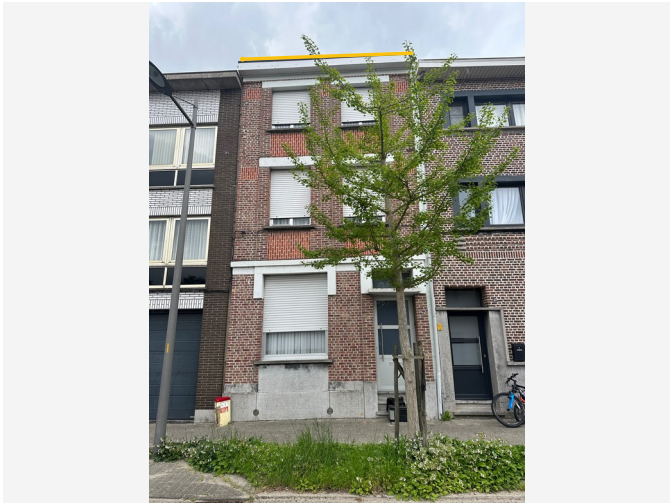
Situeringfoto

Permanente beperking

Reden: Het te onderzoeken materiaal situeert zich hoger dan 3,50 m te rekenen vanaf een veilige ondergrond

Uitleg van de asbestdeskundige: Niet bereikbaar.

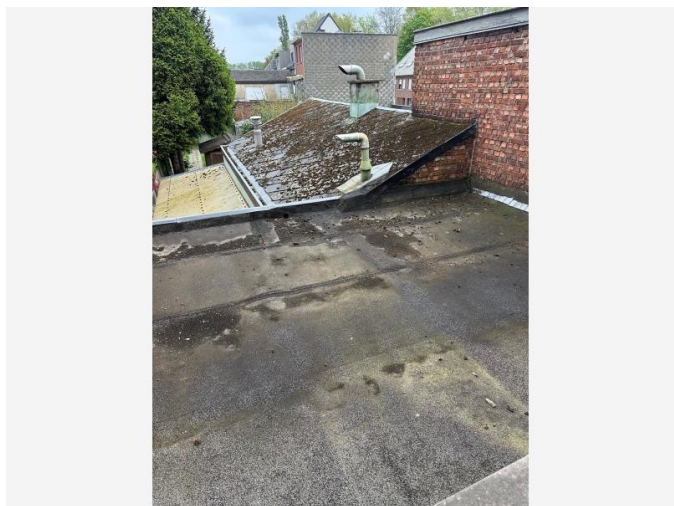
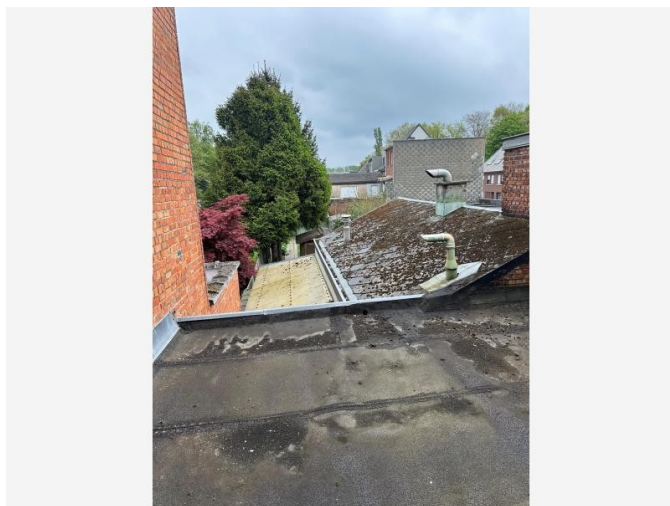
Geen asbest

#	Type	Referentie	Resultaat
10.1	Puntmonster	PU5	Geen asbest

Beschrijving	Roofing (Boven eetkamer)
Omgeving	Buiten
Primaire drager	Plat dak
Bindmiddel van materiaal	Bitumen (roofing, teer, asfalt)
Gebondenheid op basis van bindmiddel	Hecht
Hoeveelheid (oppervlakte - aantal)	• 25,00 m ² - 1 stuk
Totale oppervlakte	25,00 m ²
Identificatiemethode	Vaststelling met monsternamen
Destructieve handeling voor identificatie	Nee

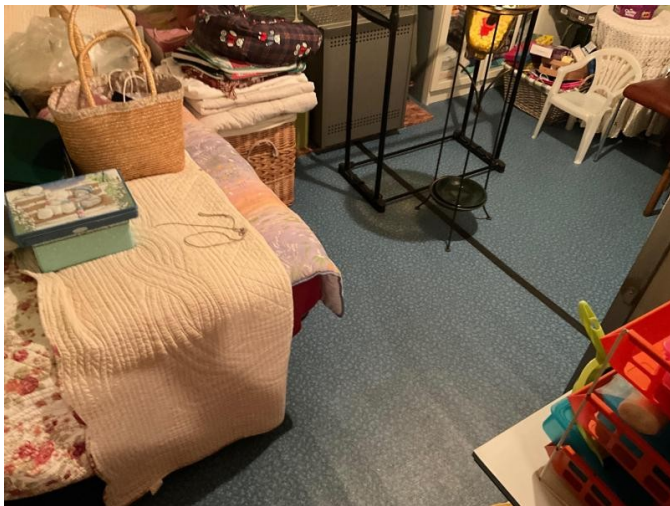
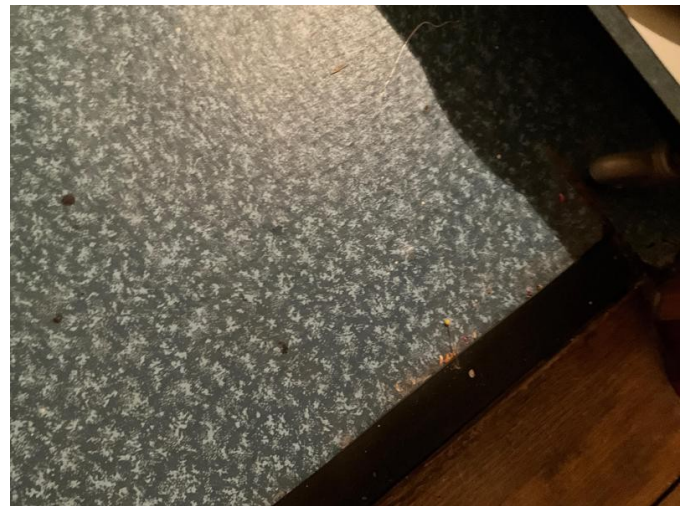
Geen asbest

#	Type	Referentie	Resultaat
11.1	Puntmonster	PU3	Geen asbest

Beschrijving	Vinylvloer (slpkmr 1ste + 2de verdiep)
Omgeving	Binnen
Primaire drager	Vloer
Bindmiddel van materiaal	Kunststof of -hars
Gebondenheid op basis van bindmiddel	Hecht
Hoeveelheid (oppervlakte - aantal)	<ul style="list-style-type: none">• 15,00 m² - 2 stuks
Totale oppervlakte	30,00 m ²
Identificatiemethode	Vaststelling met monsternamen
Destructieve handeling voor identificatie	Nee

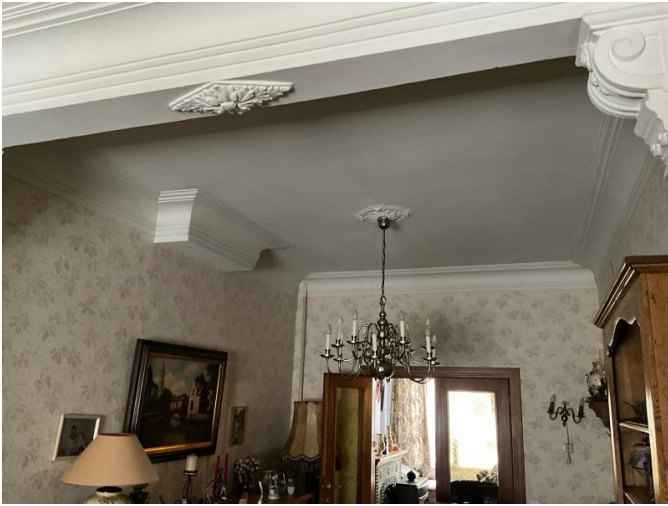
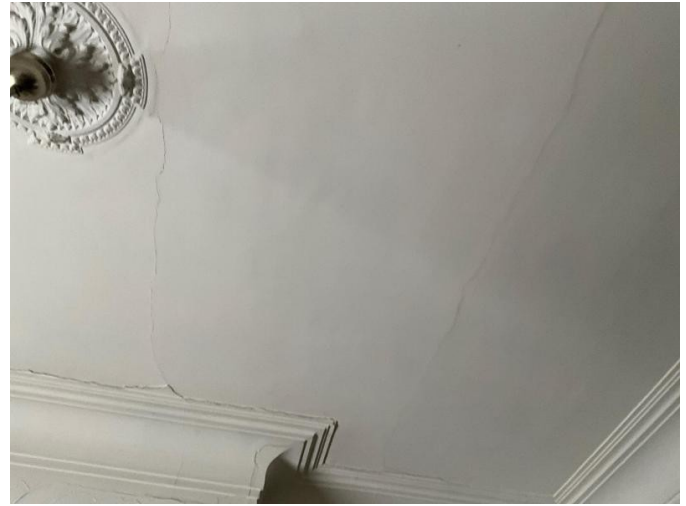
Fiche 12: Beploistering plafond

Geen asbest

#	Type	Referentie	Resultaat
12.1	Mengmonster	X2	Geen asbest

Beschrijving	Beploistering plafond
Omgeving	Binnen
Primaire drager	Plafond
Bindmiddel van materiaal	Gips - kalk
Gebondenheid op basis van bindmiddel	Niet-hechtgebonden
Hoeveelheid (oppervlakte - dikte - aantal)	• 45,00 m ² - 1,00 cm - 1 stuk
Totaal volume	0,45 m ³
Identificatiemethode	Vaststelling met monstername
Destructieve handeling voor identificatie	Nee

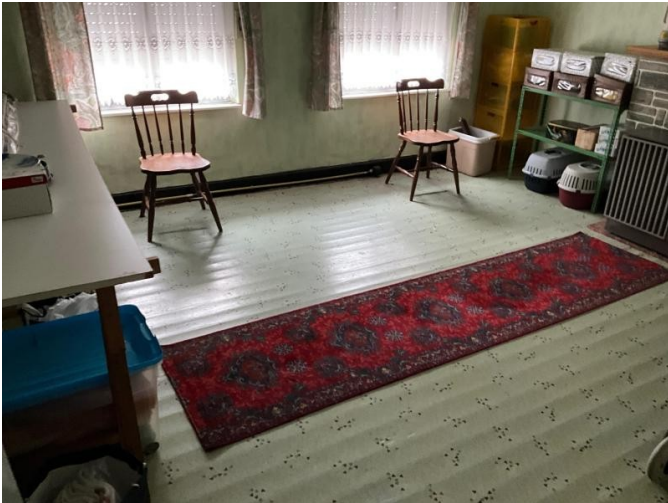
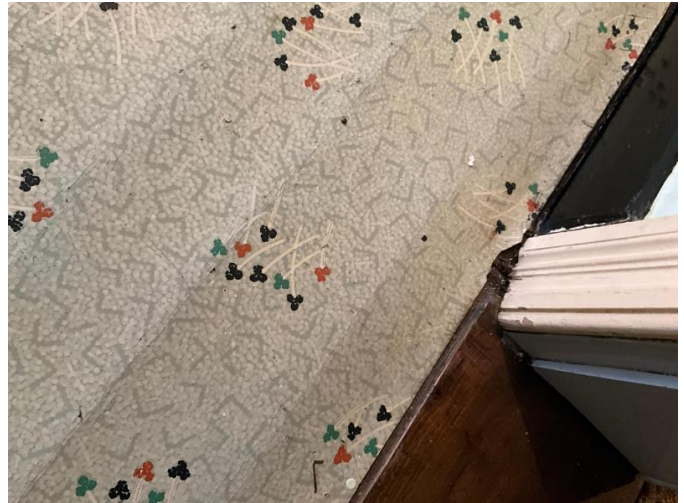
Fiche 13: Vinylvloer (slpkmr 2de verdiep)

Geen asbest

#	Type	Referentie	Resultaat
13.1	Puntmonster	PU2	Geen asbest

Beschrijving	Vinylvloer (slpkmr 2de verdiep)
Omgeving	Binnen
Primaire drager	Vloer
Bindmiddel van materiaal	Kunststof of -hars
Gebondenheid op basis van bindmiddel	Hecht
Hoeveelheid (oppervlakte - aantal)	<ul style="list-style-type: none">• 25,00 m² - 1 stuk
Totale oppervlakte	25,00 m ²
Identificatiemethode	Vaststelling met monsternamen
Destructieve handeling voor identificatie	Nee

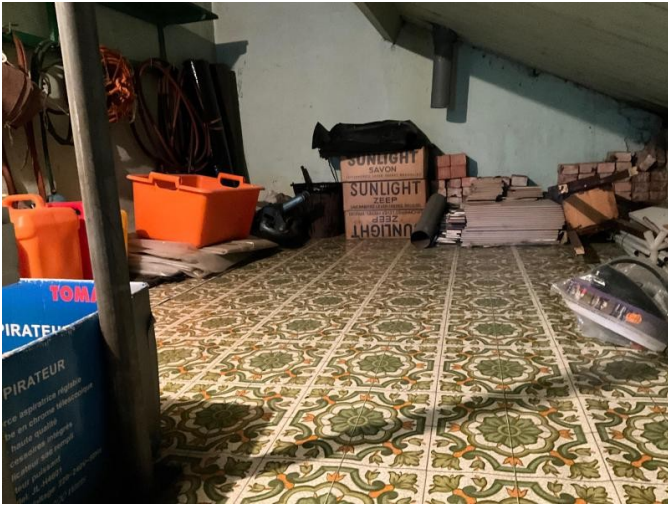
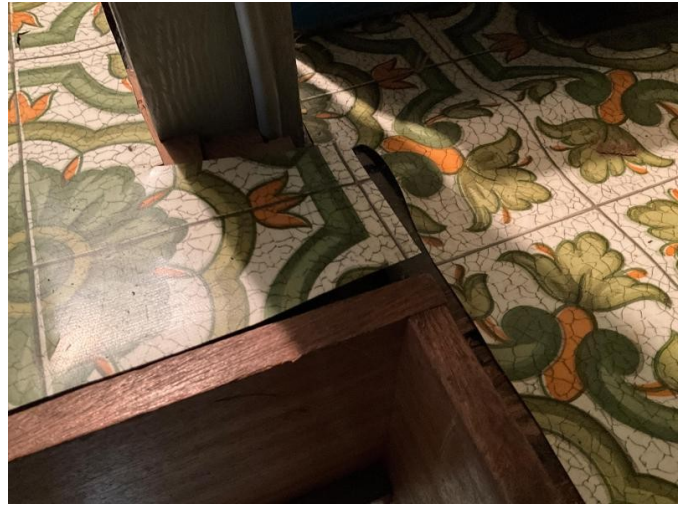
Fiche 14: Vinylvloer (zolder)

Geen asbest

#	Type	Referentie	Resultaat
14.1	Puntmonster	PU1	Geen asbest

Beschrijving	Vinylvloer (zolder)
Omgeving	Binnen
Primaire drager	Vloer
Bindmiddel van materiaal	Kunststof of -hars
Gebondenheid op basis van bindmiddel	Hecht
Hoeveelheid (oppervlakte - aantal)	• 25,00 m ² - 1 stuk
Totale oppervlakte	25,00 m ²
Identificatiemethode	Vaststelling met monsternamen
Destructieve handeling voor identificatie	Nee

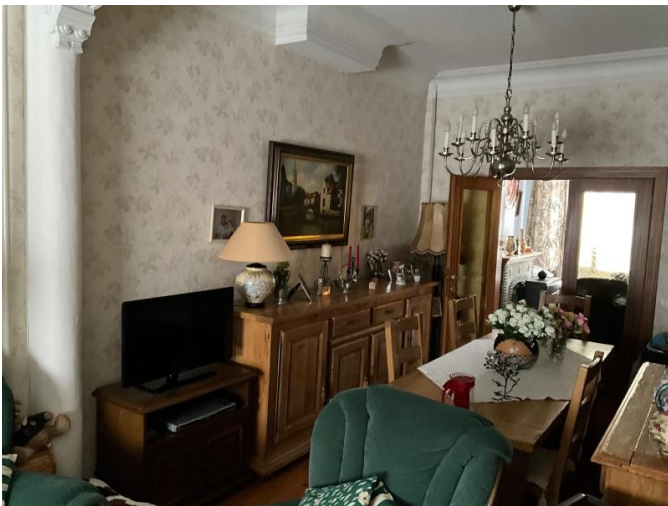
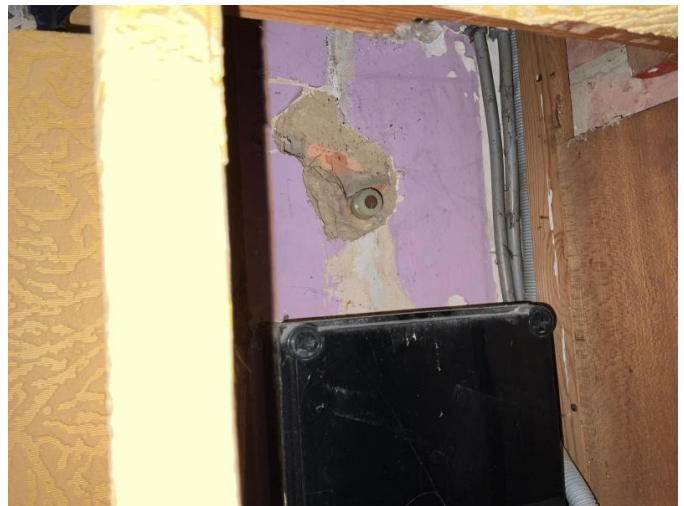
Fiche 15: Beploistering wanden

Geen asbest

#	Type	Referentie	Resultaat
15.1	Mengmonster	X1	Geen asbest
