Asbestinventarisatetest

Wouter van Gierlestraat 2, 2360 Oud-Turnhout

Attestnummer : 20260217-000278.000

Uitgegeven op : 17.02.2026

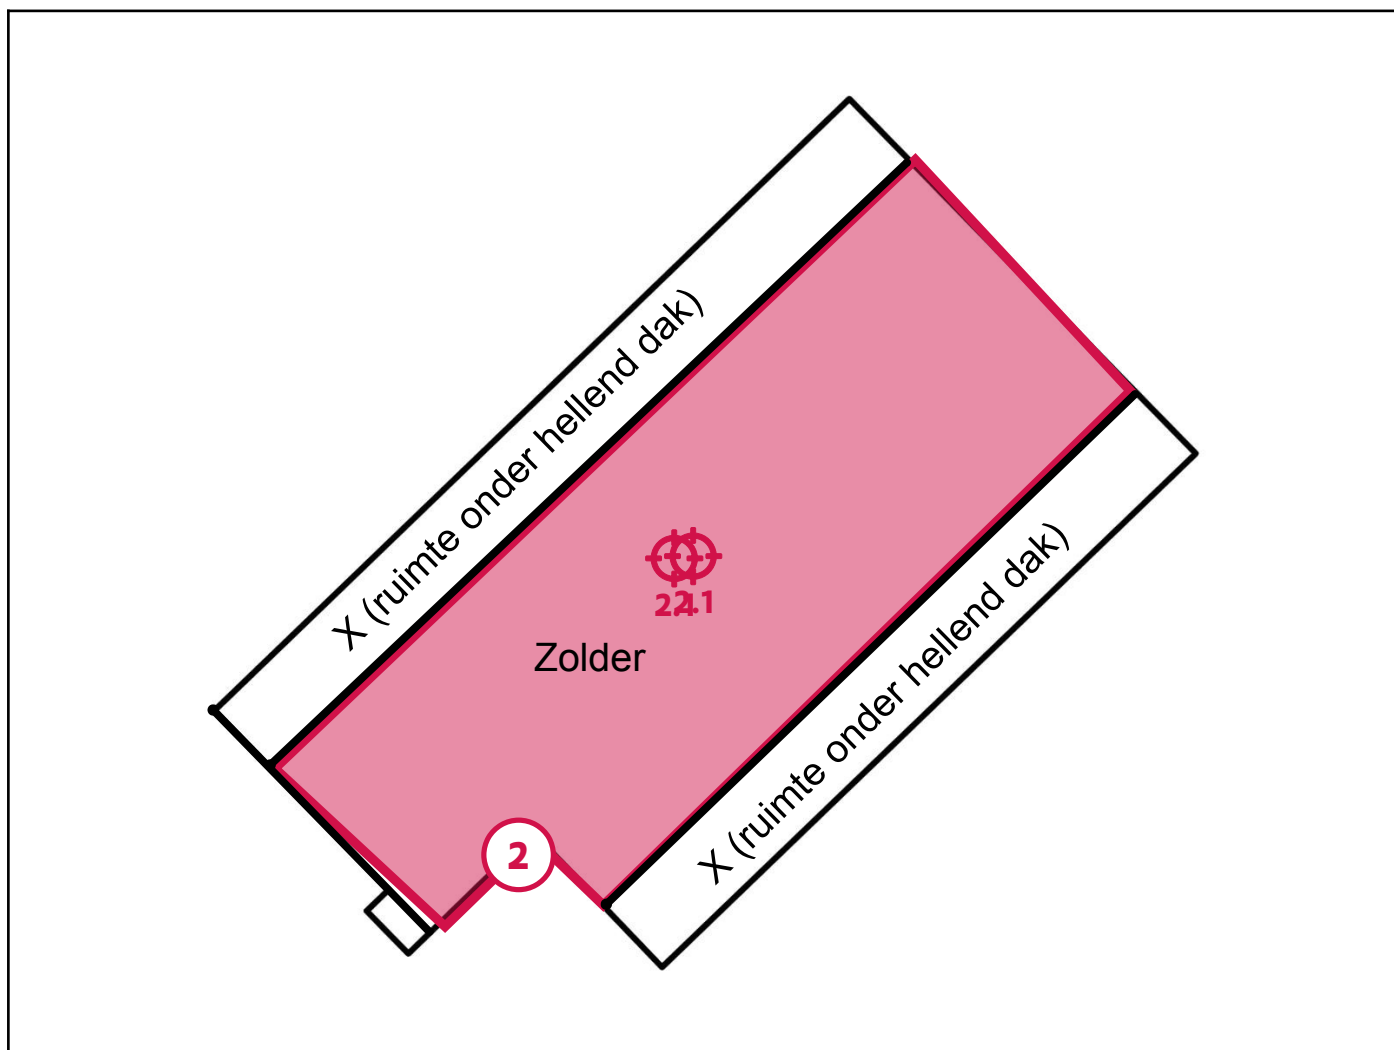
Plan 1.4: Zolder

Beschrijving	Type	Actie
2. Asbestcement afval: restanten onderdak zolder	Asbestmateriaal	Dringend verwijderen
2.1 Code: 4	Mengmonster	-

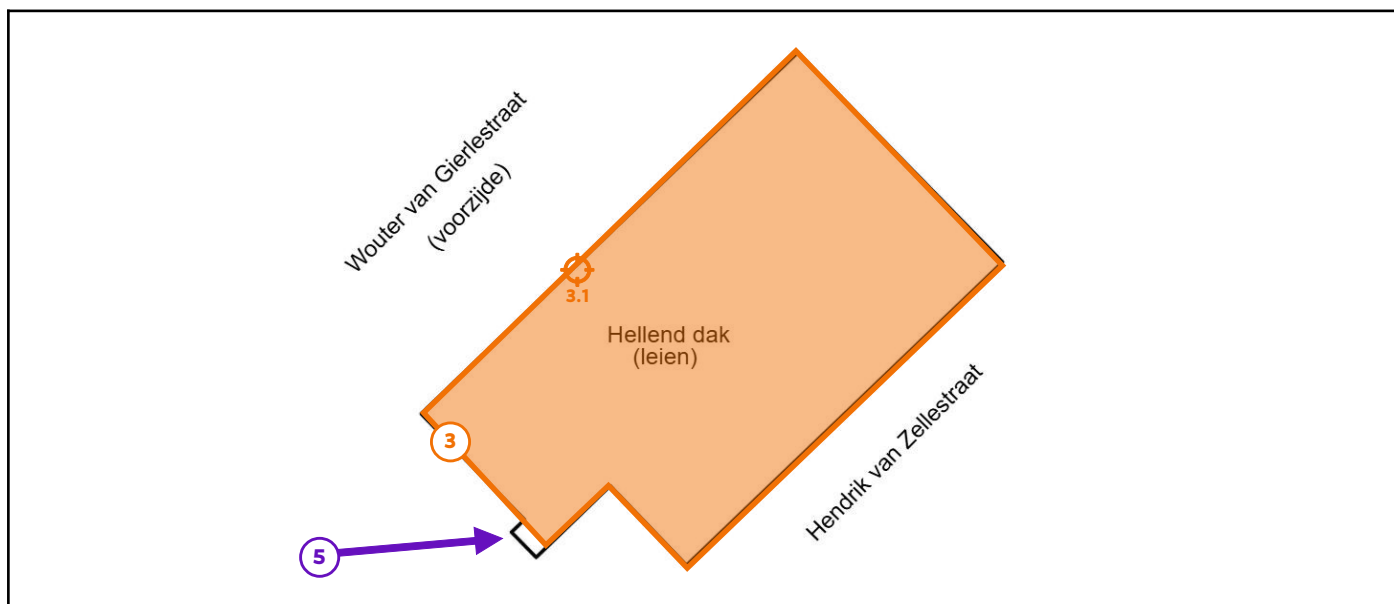
Plan 1.5: Overzicht

Beschrijving	Type	Actie
3. Dakleien (met staalname)	Asbestmateriaal	Verwijderen
3.1 Code: 6	Puntmonster	-
5. Schouw op het dak (beperkingsfiche)	Beperking	-

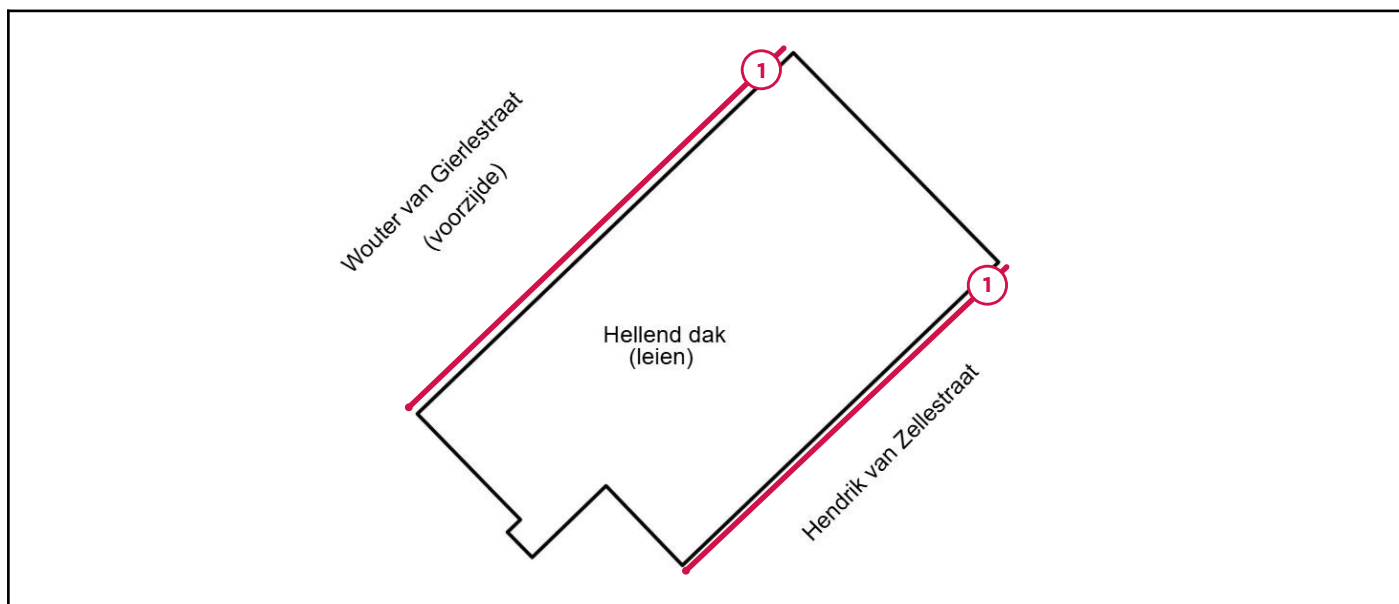
Plan 1.6: Overzicht

Beschrijving	Type	Actie
1. Slib/sediment dakgoot	Asbestmateriaal	Dringend verwijderen

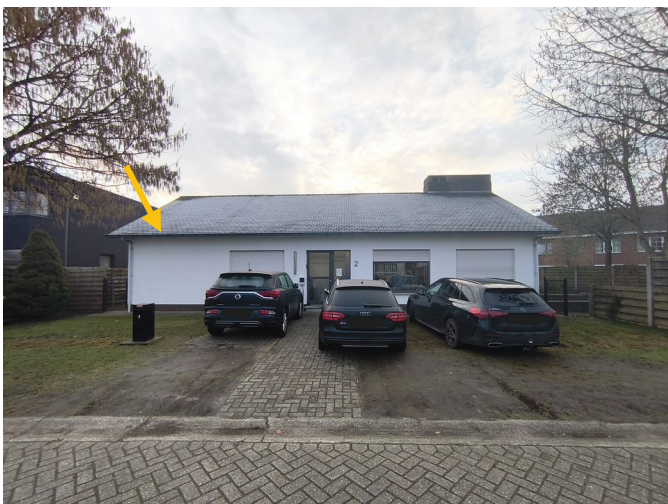
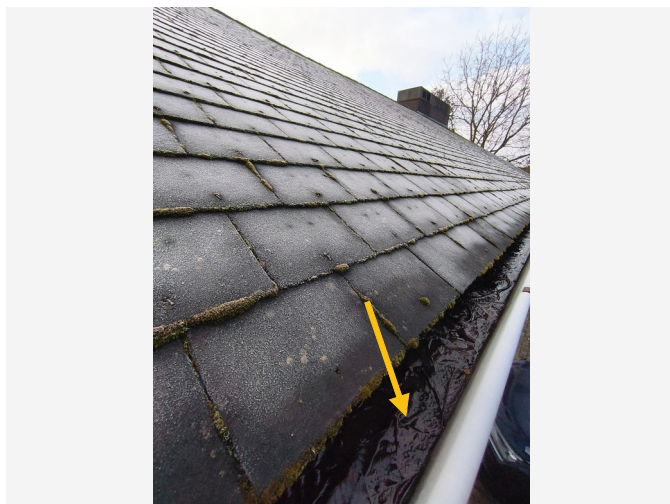
Fiche 1: Slib/sediment dakgoot

Asbestmateriaal - afvalstof

Het asbestmateriaal valt onder de mijlpaal van 2040.

Dringend verwijderen

- Verwijder het asbestafval.
- Voer bijkomende staalname(s) uit.

- Eenvoudige handelingen: mag via doe-het-zelf of door werknemer(s) met opleidingsattest eenvoudige handelingen
Reinig de dakgoten om asbesthoudend sediment of slib te verwijderen.

Dit kan aanleiding geven tot blootstelling, gebruik standaard dragen van de nodige wegwerp beschermingsmiddelen FFP 3 masker , handschoenen en tyvec CAT III type 5-6

Voor verwijdering het slib extra bevochtigen of fixeren om stof te voorkomen , niet breken om stof te beperken .

Schep het mos in dubbel plastic zak , sluit dit luchtdicht af , en breng dit naar een erkend verwerker . Slib behoort tot niet hechtgebonden afval.

Reinig de dakgoot en het gebruikt materiaal met overvloedig water.

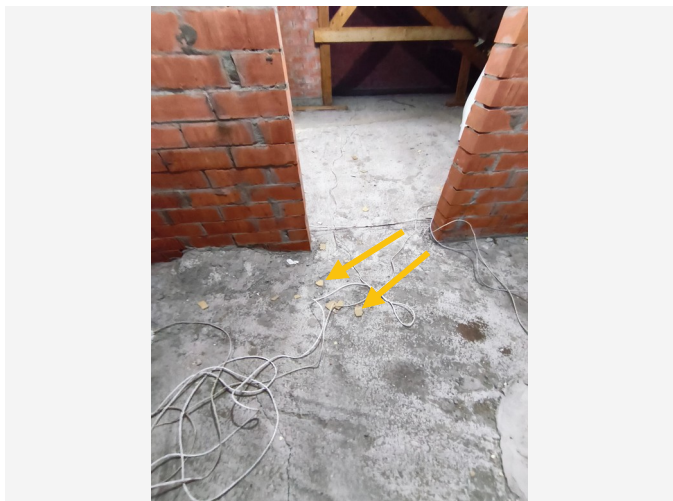
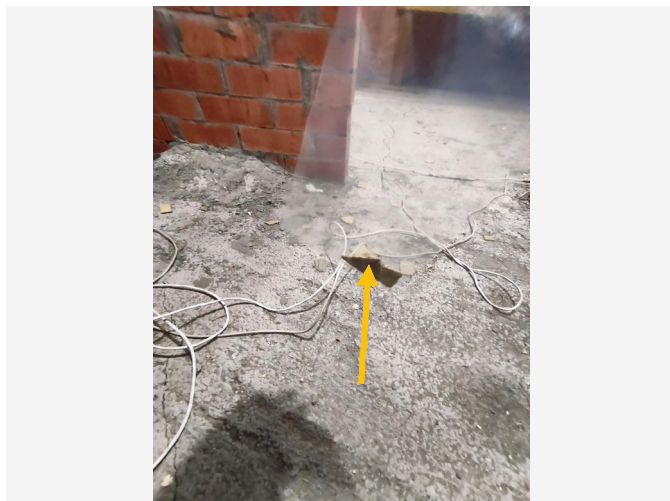
Fiche 2: Asbestcement afval: restanten onderdak zolder

Asbestmateriaal - afvalstof

Het asbestmateriaal valt onder de mijlpaal van 2040.

Dringend verwijderen

#	Type	Referentie	Resultaat
2.1	Mengmonster	4	Chrysotiel

- Verwijder het asbestafval.

- Eenvoudige handelingen: mag via doe-het-zelf of door werknemer(s) met opleidingsattest eenvoudige handelingen
EH via doe-het zelf.

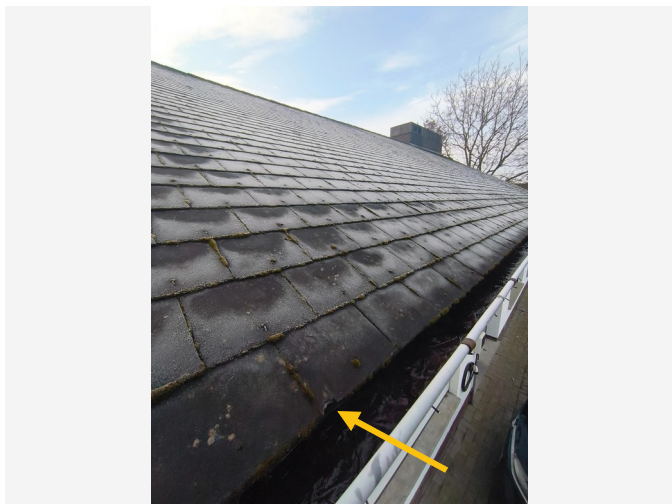
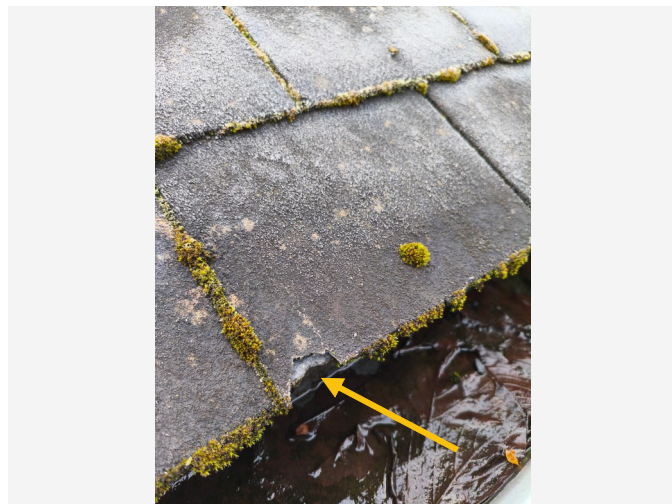
Het asbestmateriaal valt onder de mijlpaal van 2034.

Verwijderen

Eindbeoordeling materiaalrisico	Verhoogd materiaalrisico en/of verhoogde kans op vezelvrijgave
---------------------------------	--

Gebondenheid	Categorie 1: hechtgebonden in oorsprong
Asbestsoort (vezeltype)	Alleen chrysotiel
Asbestconcentratie	Laag (< 50%)
Afschermingsgraad van het gehele materiaal	Geheel of deels vrij aan de buitenlucht
Toestand van het materiaal	Matig beschadigd, matig verweerd

#	Type	Referentie	Resultaat
3.1	Puntmonster	6	Chrysotiel

Beschrijving	Dakleien (met staalname)
Omgeving	Buiten
Primaire drager	Schuin dak
Asbestmateriaal	Dak- en gevelbekleding - Lei, shingle
Bindmiddel van asbestmateriaal	Cement
Gebondenheid op basis van bindmiddel	Hecht
Hoeveelheid (oppervlakte - aantal)	<ul style="list-style-type: none">• 160,00 m² - 1 stuk
Totale oppervlakte	160,00 m ²
Eenvoudig bereikbaar	Ja
Bevestigingswijze	<ul style="list-style-type: none">• Geklemd• Genageld, geniet
Identificatiemethode	Een monstername door de asbestdeskundige met laboanalyse door een asbestlabo.
Destructieve handeling voor identificatie	Nee
Opmerking	<p>Er werd een staal genomen aan een uitstekend stuk waardoor de waterdichtheid van de dakbedekking niet in het gedrang komt.</p> <p>De vermelde oppervlaktes, diktes en volumes betreffen een beredeneerde schatting. Er worden geen rechten verleend aan deze oppervlaktes/diktes/volumes.</p>

- Verwijder dit asbestmateriaal zo snel mogelijk. Volg de toestand goed op.
- Hemelwater dat afspoelt van asbestcement daken of gevels kan asbestdeeltjes bevatten. Gebruik het enkel voor gesloten circuits (bv. spoelen toiletten). Reinig na het vervangen van het dak of de gevel de dakgoten en regenwaterput of -ton om asbesthoudend sediment of slib te verwijderen

- Eenvoudige handelingen: mag via doe-het-zelf of door werknemer(s) met opleidingsattest eenvoudige handelingen
EH via doe-het zelf Standaard dragen van de nodige wegwerp beschermingsmiddelen FFP 3 masker , handschoenen en tyvec CAT III type 5-6 , afwasbaar schoeisel Indien mogelijk de ondervloer afdekken , leien voorzichtig verwijderen, extra fixeren, niet breken , niet gooien, onmiddellijk verpakken of voorzichtig in container met asbest bag plaatsen. Voldoende benevelen/bevochtigen tijdens de duur van de werken. Gebruik geen storkokers. Voor hechtgebonden toepassingen: Bij verwijdering door doe-het-zelf moet men dit afval dubbel en luchtdicht verpakt aandienen bij het gemeentelijk recyclagepark. Men raadpleegt best op voorhand de voorwaarden van het recyclagepark. Indien leien in slechte staat zijn en kans bestaat op breken : Eenvoudige handeling opgeleid personeel , alle werknemer(s) moeten wel beschikken over een opleidingsattest eenvoudige handelingen 8u Zie ook link Zie <https://ovam.vlaanderen.be/wie-mag-wat->

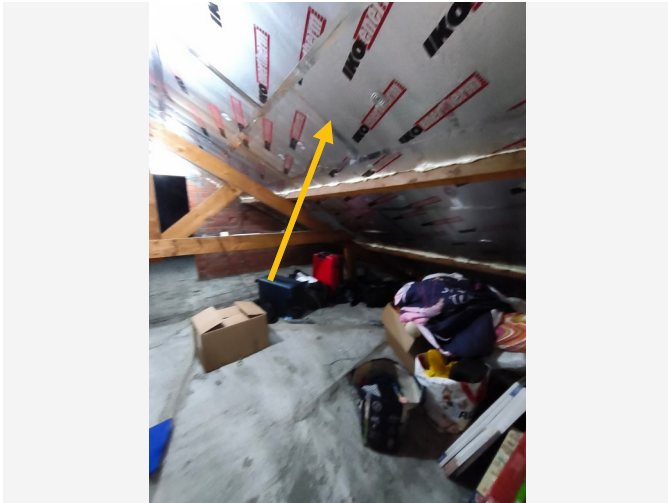
Situeringsfoto

Tijdelijke beperking

Reden: Niet waarneembaar

Uitleg van de asbestdeskundige: Het onderdak is niet waarneembaar. Op dit ogenblik kan hiervoor in de databank geen adviesfiche voor opgesteld worden.

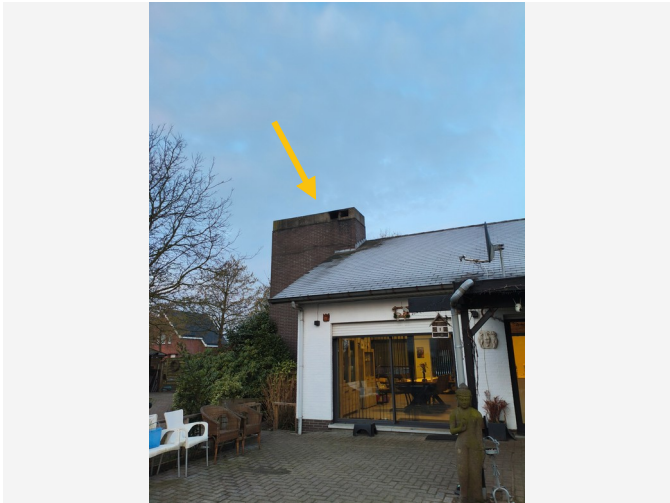
Situeringfoto

Tijdelijke beperking

Reden: Het te onderzoeken materiaal situeert zich hoger dan 3,50 m te rekenen vanaf een veilige ondergrond

Uitleg van de asbestdeskundige: Bij werken (dak of reiniging schouw) kan een stelling geplaatst worden , het is niet duidelijk of er asbestverdachte materialen aanwezig zijn in/rond de schouw.

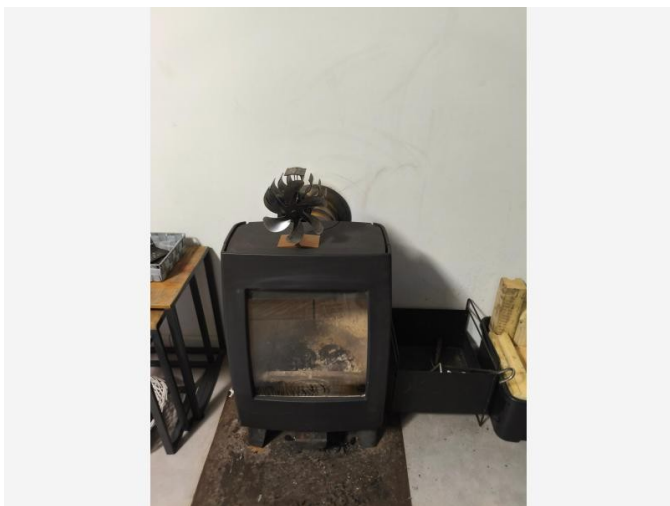
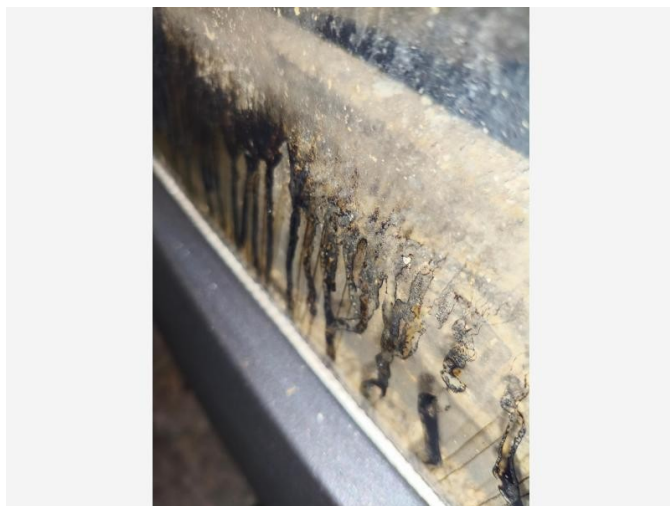
De koord werd visueel herkend als een synthetische koord en is niet asbesthoudend.

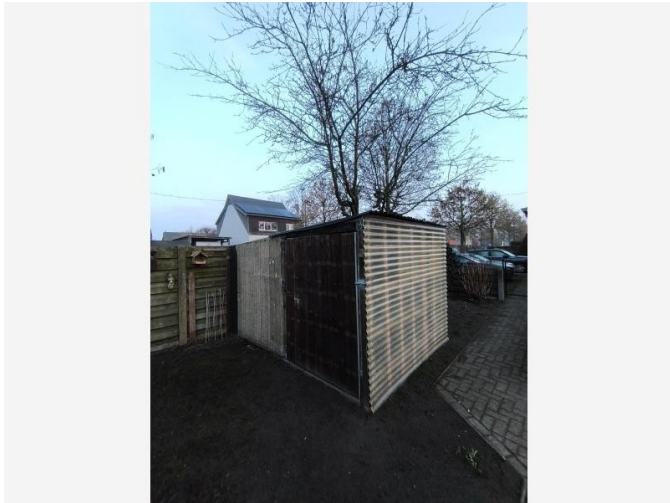
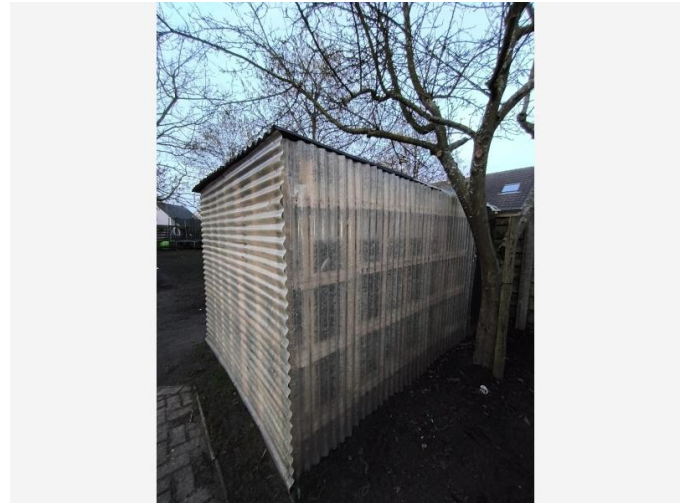
De tuinberging werd gecontroleerd en werd als niet-asbestverdacht bevonden. De gebruikte golfplaten zijn niet-asbestverdacht.

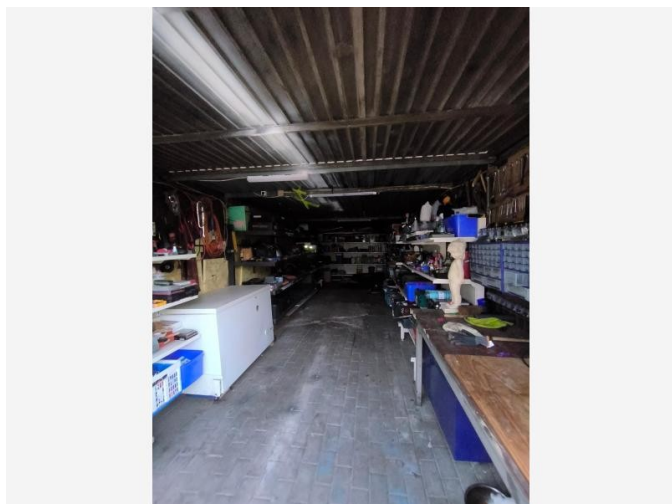
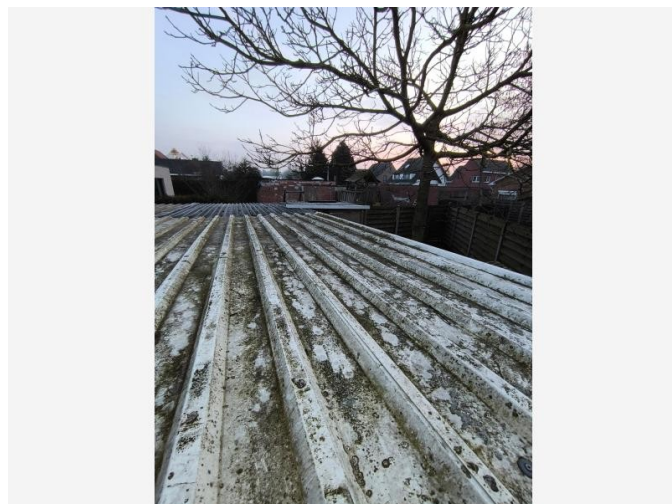
Het bijgebouw werd gecontroleerd en werd als niet-asbestverdacht bevonden.

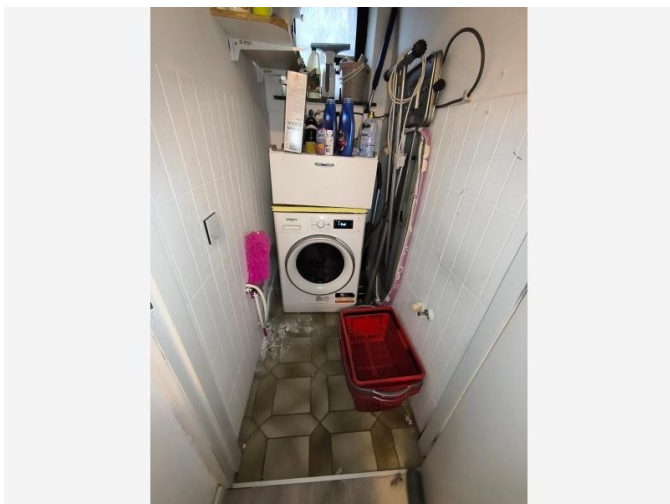
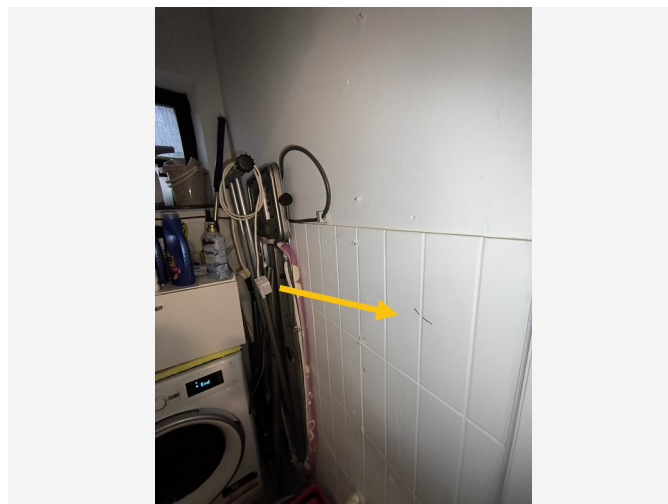
In het inspectieprotocol is een monstername van tegellijm verplicht om dit te identificeren als niet-asbesthoudend. Er waren geen facturen ter beschikking die bevestigen dat de tegels na 2001 waren geplaatst. Er waren geen bestaande beschadigingen aan de wandtegels om de lijm voldoende te kunnen inspecteren. Om dit af te toetsen is het aangewezen om bij eventuele renovatiewerken aan de tegels verder onderzoek/staalname te laten uitvoeren ter controle.

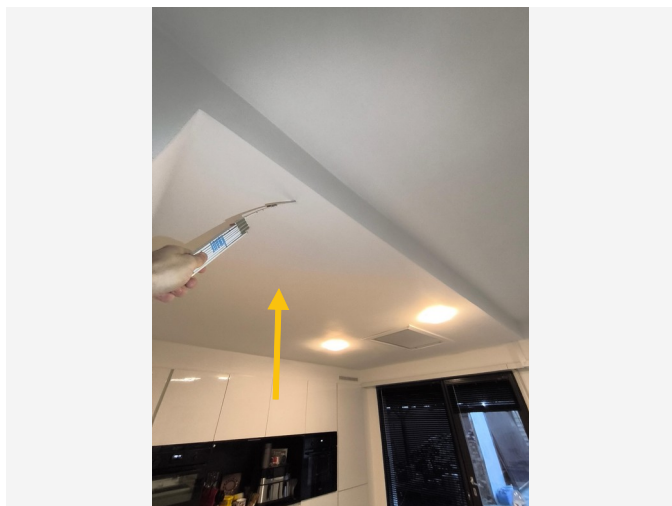
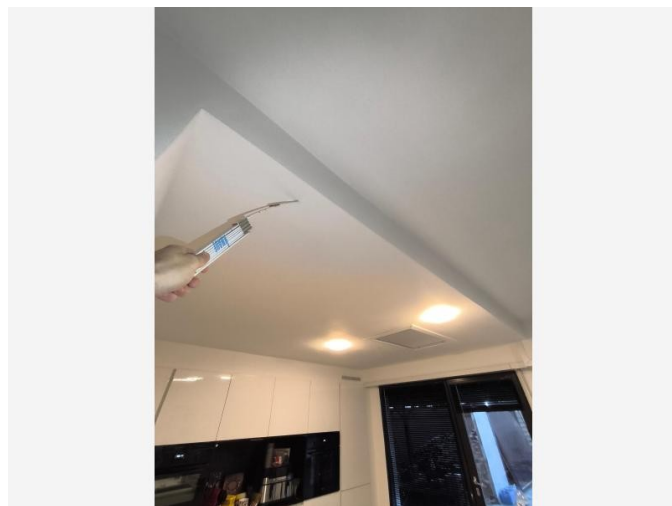
Het plafond van de keuken is afgewerkt met valse plafonds in plaatmateriaal. Het is niet duidelijk of er pleisterwerk of ander verdacht asbestmateriaal aanwezig is achter / op deze valse plafonds, het is aangewezen om bijkomend onderzoek uit te voeren bij werken. Zonder destructieve handeling is het niet mogelijk om na te gaan of er asbesthoudende materialen aanwezig zijn achter de plafond afwerking. Als bij sloop of renovatie blijkt dat er achter deze plafonds nog pleisterwerk of asbest verdachte toepassingen aanwezig zijn, moet dit bemonsterd worden.

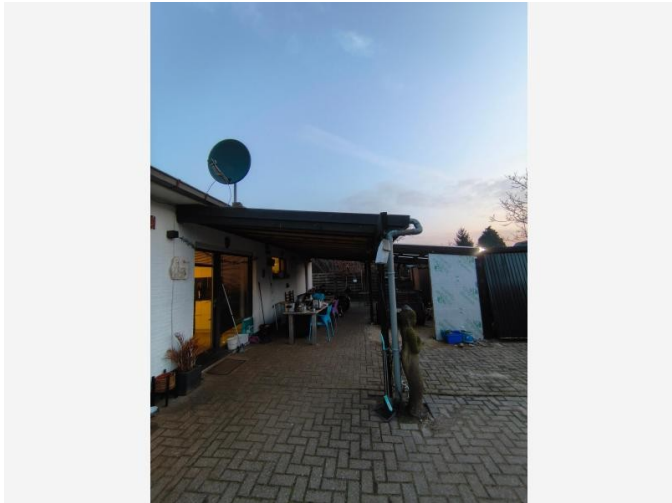
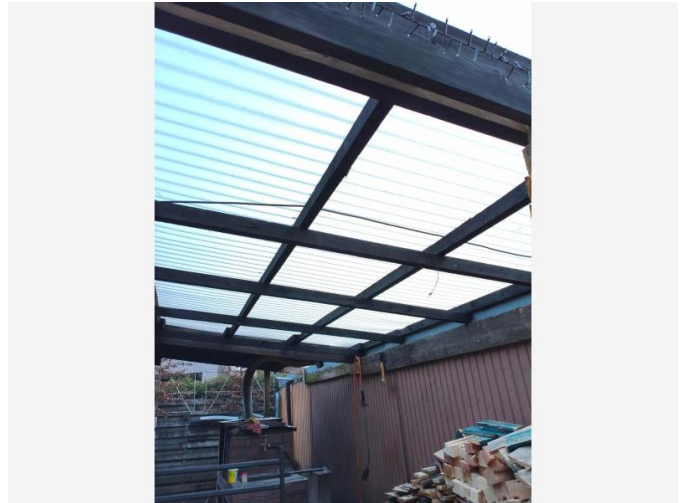
Het afdak werd gecontroleerd en werd als niet-asbestverdacht bevonden.

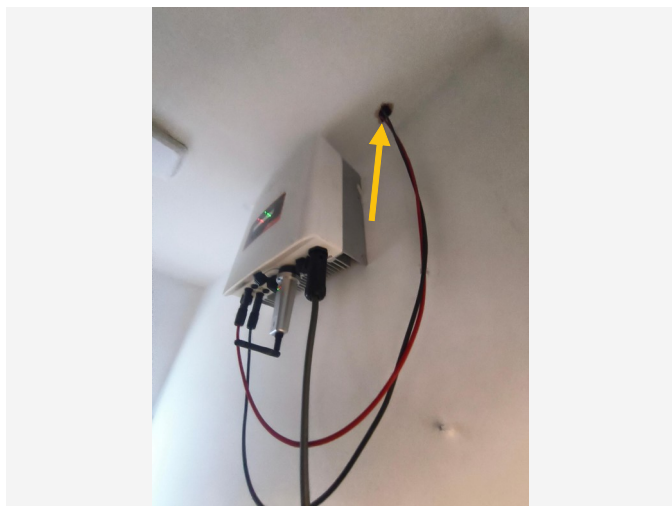
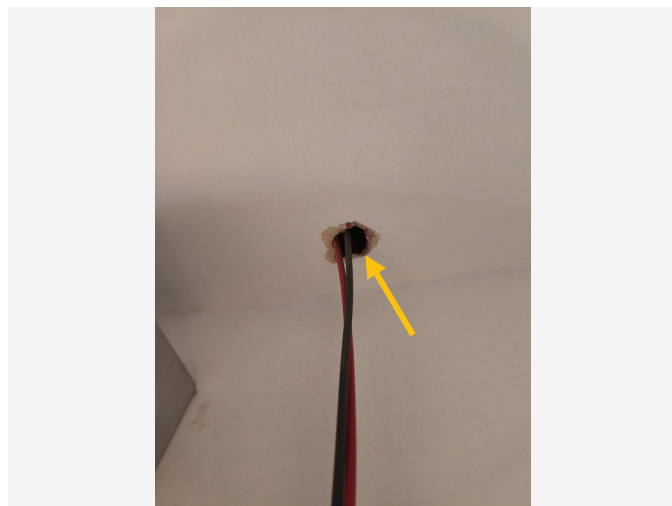
Geen asbest

#	Type	Referentie	Resultaat
13.1	Mengmonster	2	Geen asbest

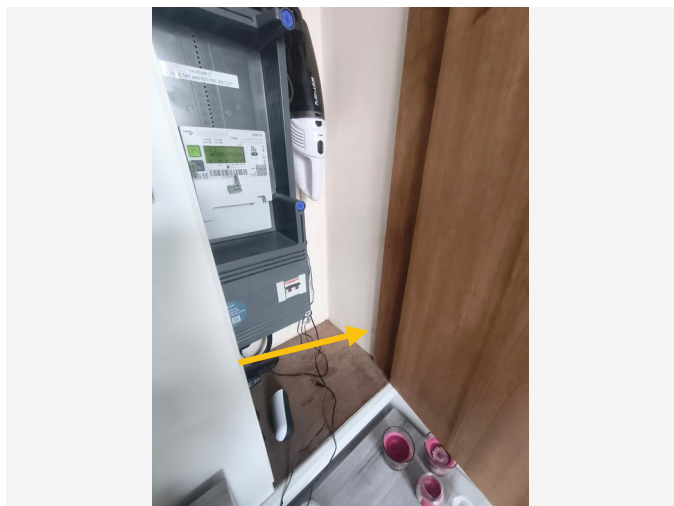
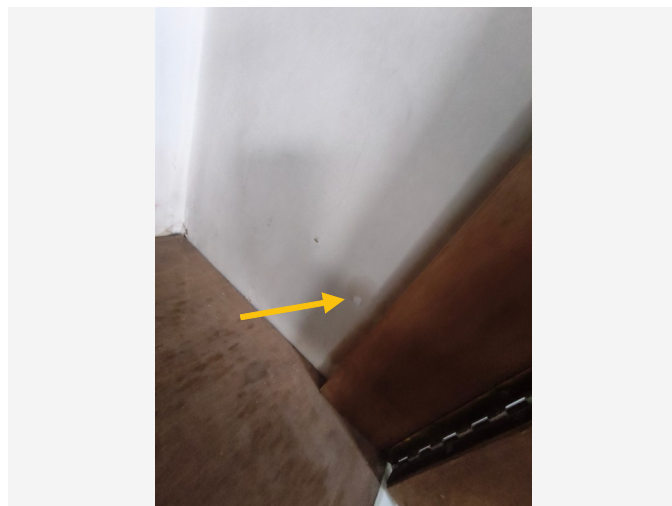
Geen asbest

#	Type	Referentie	Resultaat
14.1	Mengmonster	1	Geen asbest
