## RAPPORT INTERNE ASB1 : ENREGISTREMENT DE L'ÉCHANTILLONNAGE

# Asbestinventarisatetest

Jozef Van Hovestraat 21, 1950 Kraainem

Attestnummer : 20230328-000002.000

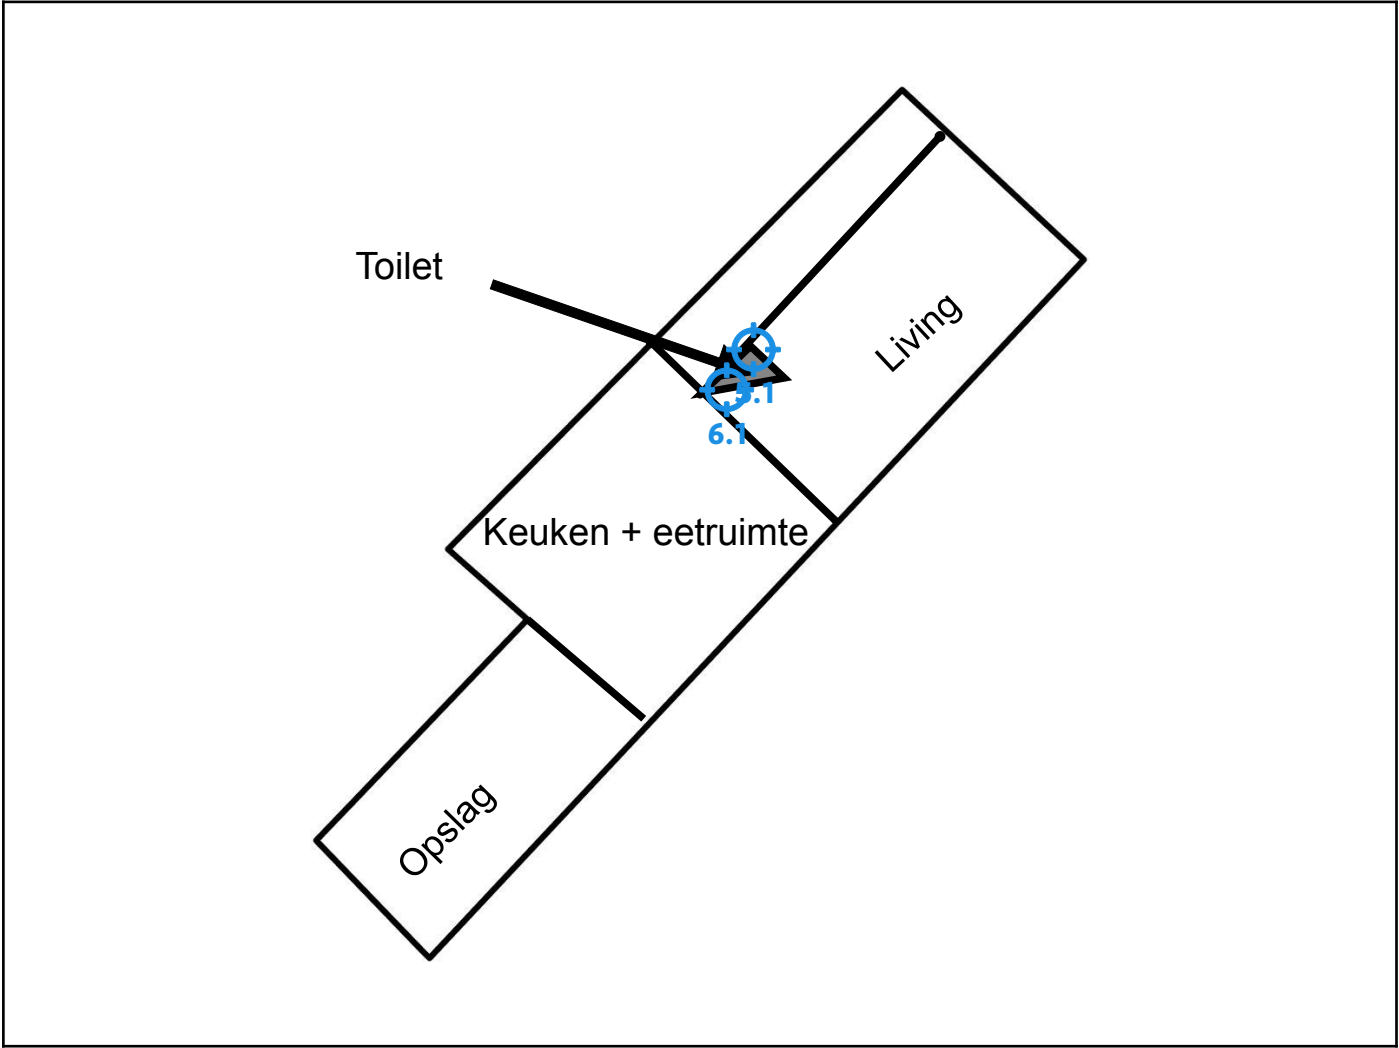
# Plan 1.1: Hoofdgebouw plan\_GLV

| Beschrijving | Type | Actie |
|---|---|---|
| 5. Pleisterwerk plafondtegels | Geen asbest | - |
| 6. Pleisterwerk muren | Geen asbest | - |

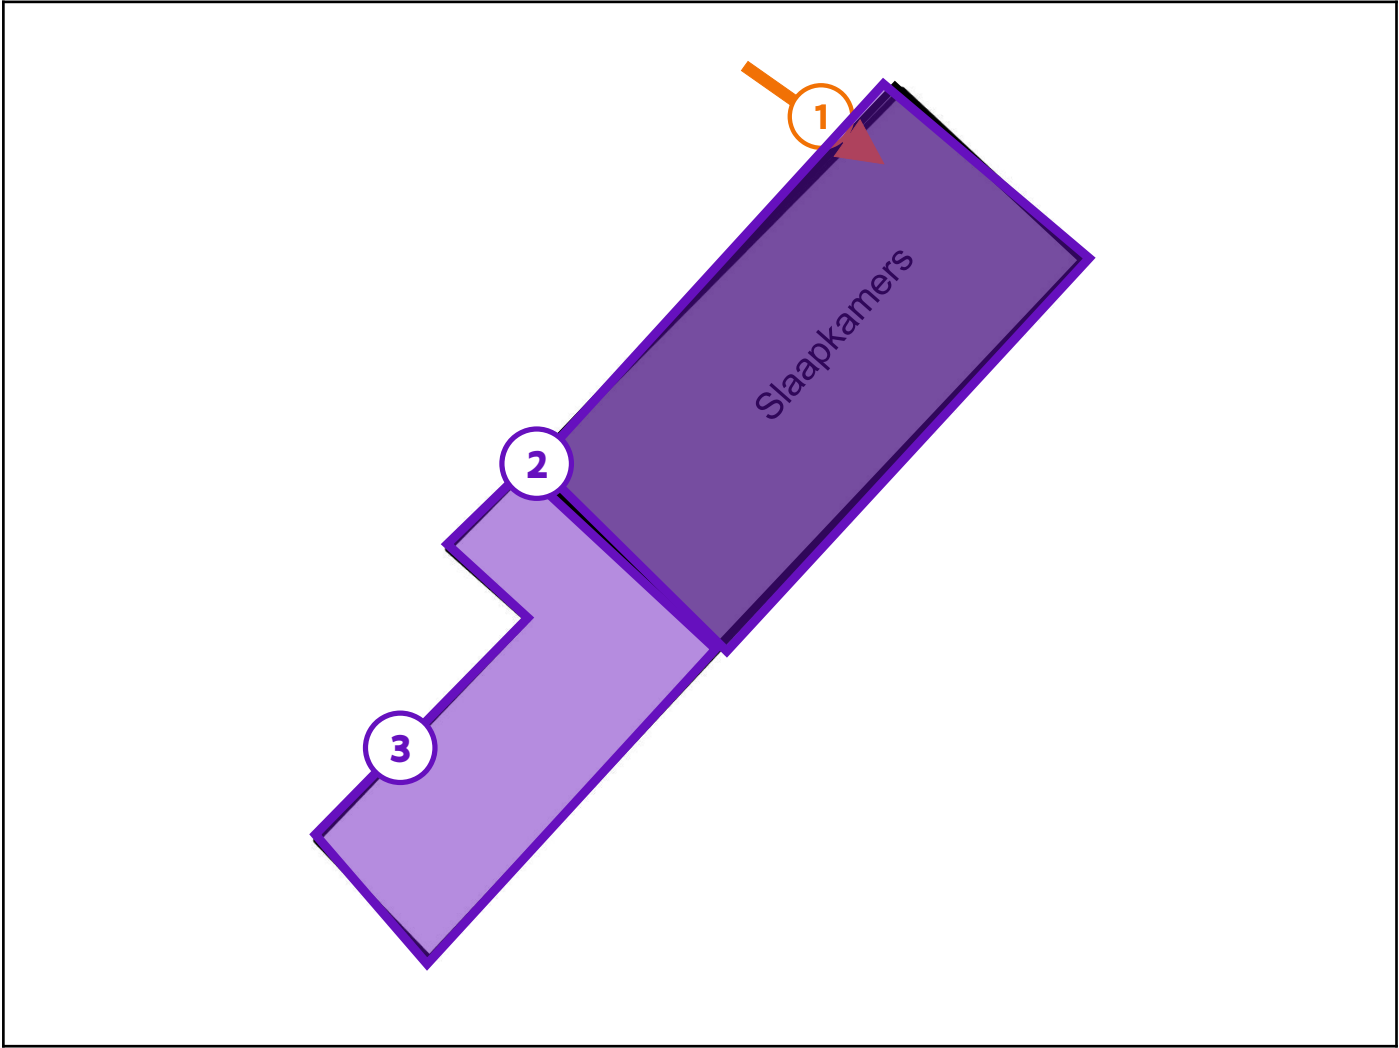
# Plan 1.2: Hoofdgebouw plan\_+1

| Beschrijving | Type | Actie |
|---|---|---|
| 1. Elektrische infrastructuur in bakeliet | Asbestmateriaal | Verwijderen |
| 2. Dakafwerking | Beperking | - |
| 3. Roofing Plat dak | Beperking | - |

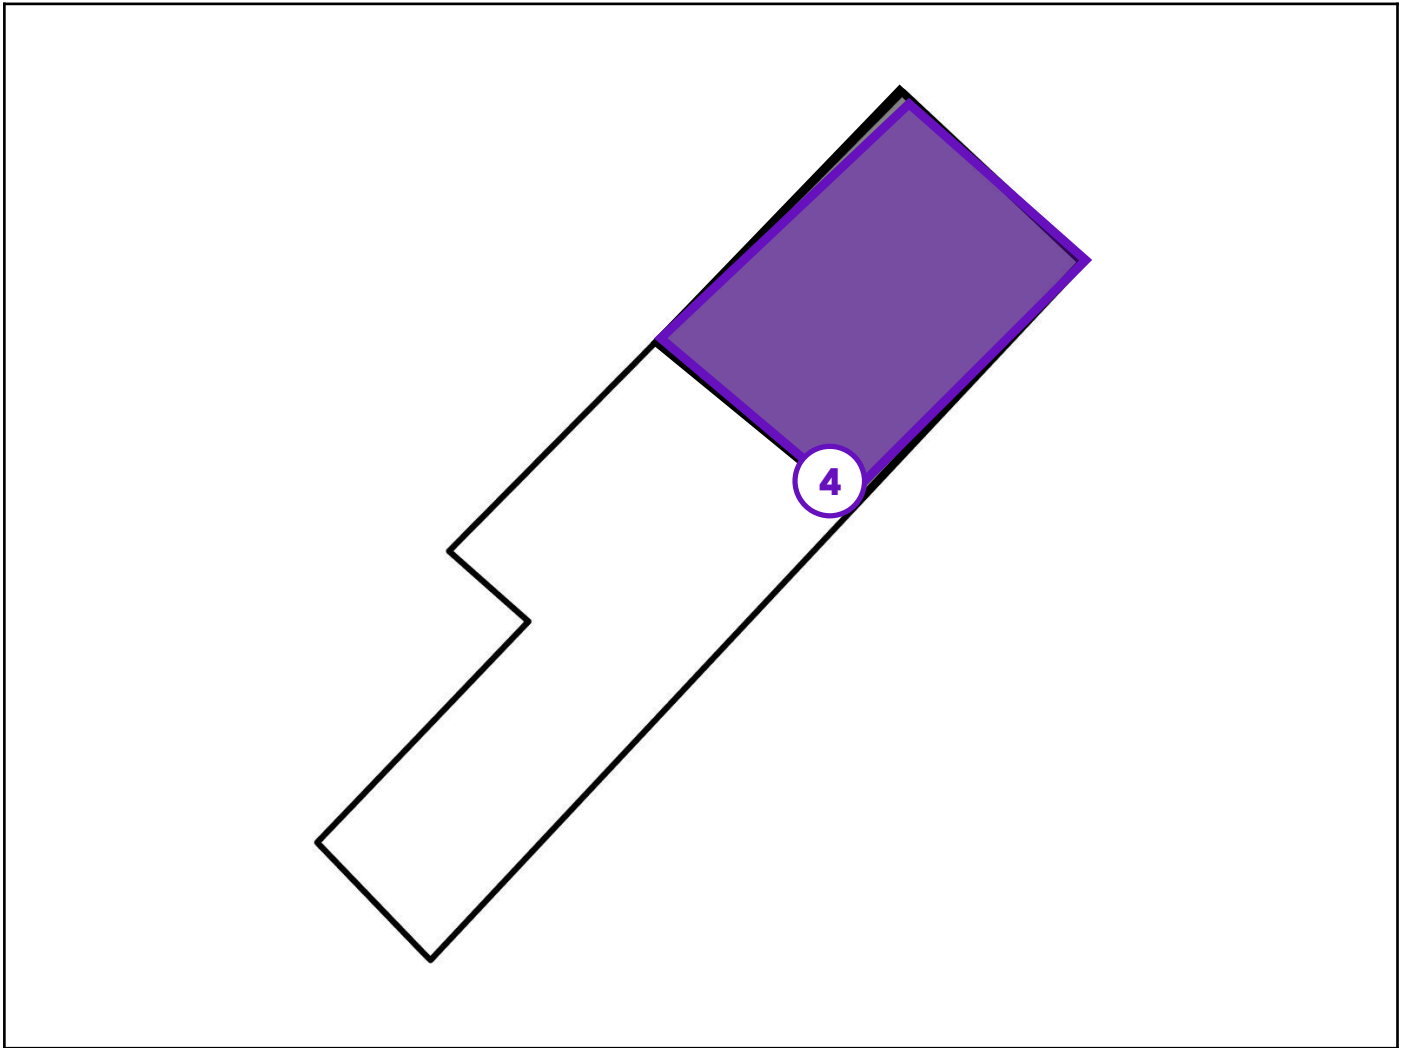
## Plan 1.3: Hoofdgebouw plan\_KELDER

| Beschrijving | Type | Actie |
|---|---|---|
| 4. Beperking kelder | Beperking | - |

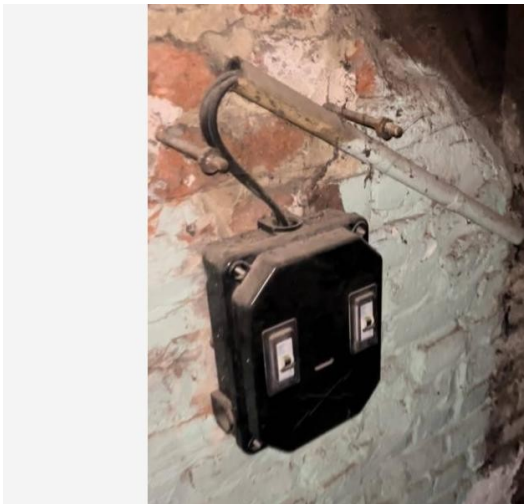
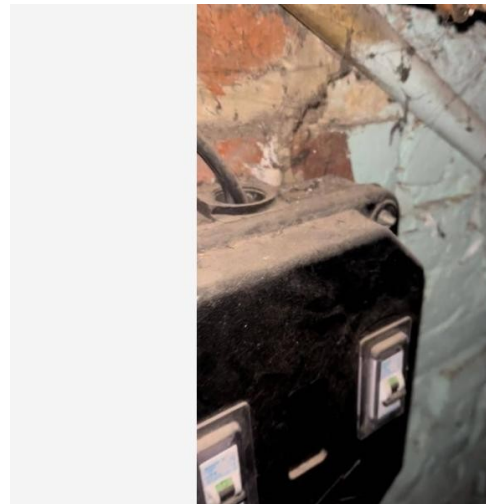
Overzichtsfoto

Detailfoto

Het asbestmateriaal valt onder de mijlpaal van 2040.

| Eindbeoordeling materiaalarisico | Verhoogd materiaalarisico en/of verhoogde kans op vezelvrijgave |

| Gebondenheid | Categorie 1: hechtgebonden in oorsprong |
| Asbestsoort (vezeltype) | Crocidoliet aanwezig |
| Asbestconcentratie | Laag (< 50%) |
| Afschermingsgraad van het gehele materiaal | Geheel of deels (ook) vrij aan de binnenlucht |
| Toestand van het materiaal | Licht beschadigd, licht verweerd. Intact materiaal type Pical – asbestboard of categorie III 'gebondenheid' |

| Beschrijving | Elektrische infrastructuur in bakeliet |
| Asbestmateriaal | Plaat, paneel, tablet - Type Bakeliet |

Verwijderen

- Zorg voor een veilig beheer. Vermijd het beschadigen van het asbestmateriaal. Controleer de toestand jaarlijks op wijzigingen.
- Zorg voor een veilig beheer en verwijder dit asbestmateriaal wanneer het bij werken eenvoudig bereikbaar wordt. Controleer de toestand jaarlijks op wijzigingen.
- Voer bijkomende staalname(s) uit.

- Eenvoudige handelingen: mag via doe-het-zelf of door werknemer(s) met opleidingsattest eenvoudige handelingen
- Eenvoudige handelingen: mag via doe-het-zelf of door werknemer(s) met opleidingsattest eenvoudige handelingen

Deze verwijdermethode valt onder de vorm van eenvoudige handelingen conform de VLAREM en de Codex Welzijn op het werk. De toestand moet echter ongewijzigd blijven tijdens het verwijderen. Alle maatregelen

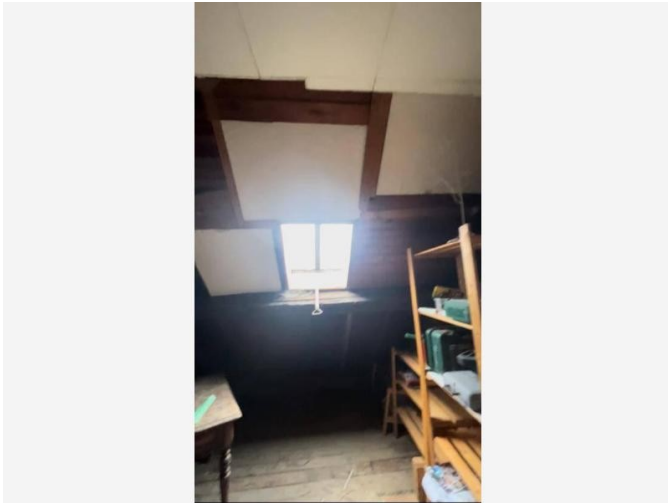
*Situeringfoto*

**Reden:** Er is geen volledige risicobeoordeling mogelijk

**Uitleg van de asbestdeskundige:** Dakafwerking is afgewerkt met niet-asbesthoudende materialen, doch de eventueel aanwezige materialen achter deze afwerking konden niet onderzocht worden binnen de grenzen van het niet-destructieve onderzoek. Bijgevolg stellen wij hiervoor huidige beperkingsfiche op.

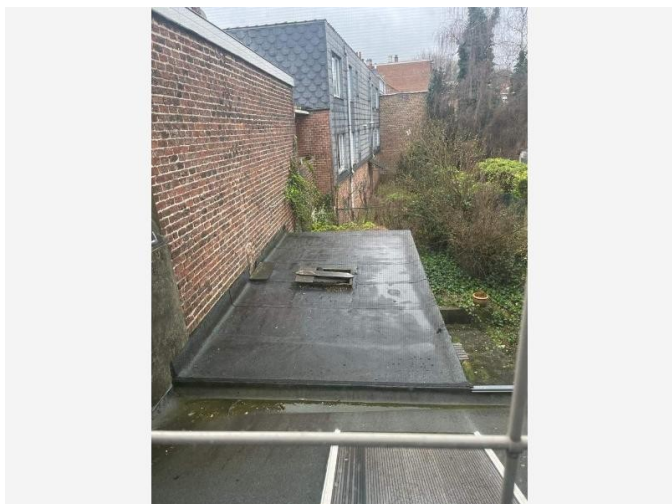
Situeringsfoto

**Reden:** Er is geen volledige risicobeoordeling mogelijk

**Uitleg van de asbestdeskundige:** Roofing die werd aangebracht vóór 2001 kan asbest bevatten. De roofing werd echter niet bemonsterd gezien de functionaliteit hierna niet meer gegarandeerd kan worden. Bijgevolg stellen wij huidige beperkingsfiche op. Wij adviseren om bij eventuele dakrenovatiewerken of verwijdering van de roofing alsnog over te gaan tot monsternamen om de aanwezigheid van asbestvezels te kunnen uitsluiten.

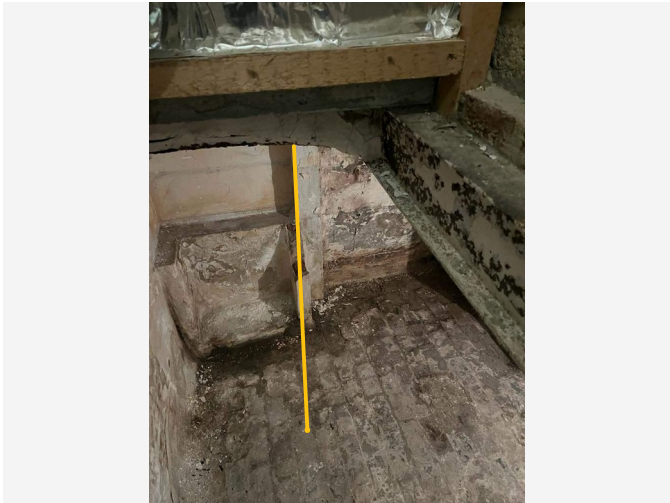
Situeringsfoto

**Reden:** Er is geen volledige risicobeoordeling mogelijk

**Uitleg van de asbestdeskundige:** Hoogte kelder is kleiner dan 1,5 m.

Eventuele asbesttoepassingen konden niet onderzocht worden binnen de grenzen van het niet-destructieve onderzoek. Bijgevolg stellen wij hiervoor huidige beperkingsfiche op.

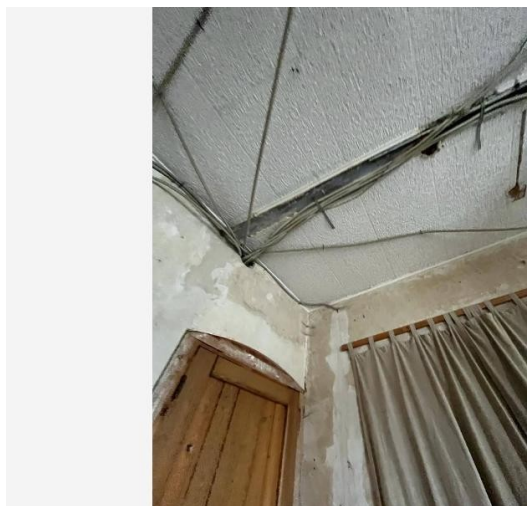
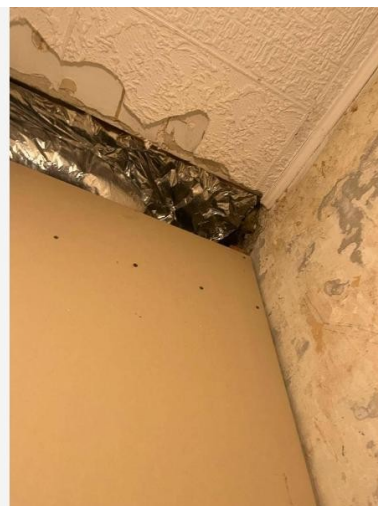
## Fiche 5: Pleisterwerk plafondtegels

Geen asbest

| # | Type | Referentie | Resultaat |
|---|---|---|---|
| 5.1 | Mengmonster | 1.5 | Geen asbest |

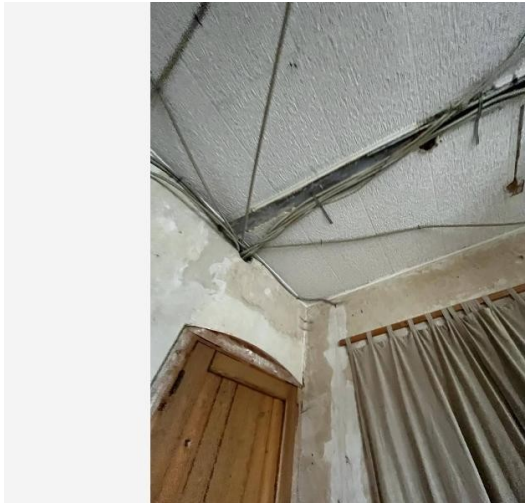
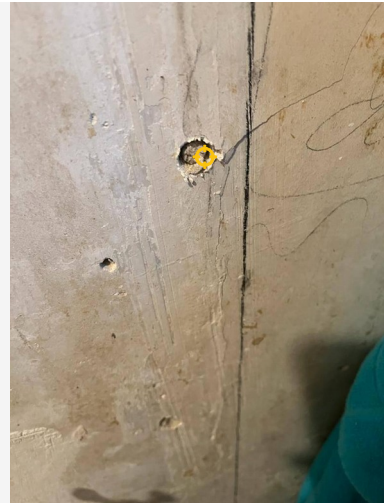
## Fiche 6: Pleisterwerk muren

Geen asbest

| # | Type | Referentie | Resultaat |
|---|---|---|---|
| 6.1 | Mengmonster | 1.4 | Geen asbest |
