# Asbestinventarisatetest

Peperhol 4, 9850 Deinze

Attestnummer : 20250703-000392.000

**Asbestveilig** (maar niet asbestvrij)

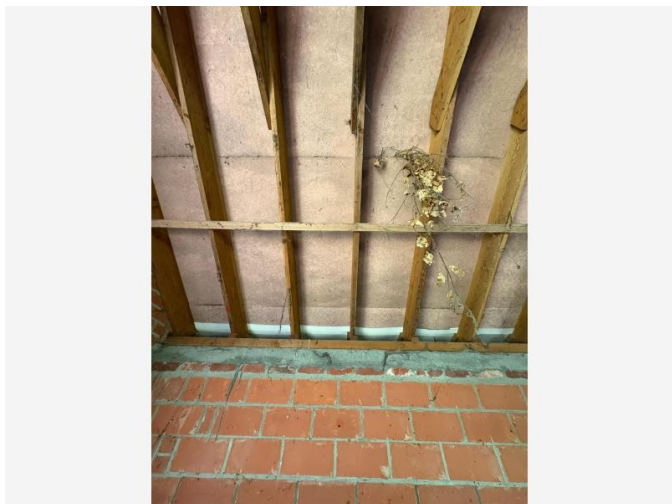
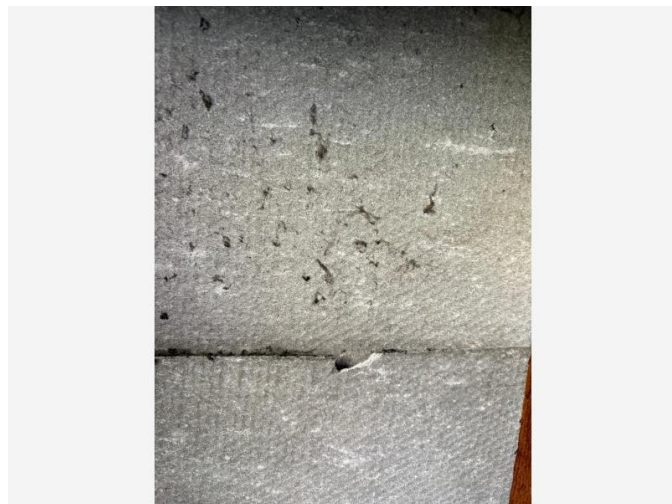
Het asbestmateriaal valt onder de mijlpaal van 2040.

Het onderdak was zichtbaar op de zolder van het woonhuis en in de garage. Vermodelijk bevindt dit onderdak zich ook onder het dak van de slaapkamers op de eerste verdieping van het woonhuis. Bijgevolg werd dit ook reeds mee opgenomen.

| Eindbeoordeling materiaalrisico | Laag materiaalrisico en/of verlaagde kans op vezelvrijgave |

| Gebondenheid | Categorie 1: hechtgebonden in oorsprong |
| Asbestsoort (vezeltype) | Alleen chrysotiel |
| Asbestconcentratie | Laag (< 50%) |
| Afschermingsgraad van het gehele materiaal | Geheel of deels (ook) vrij aan de binnenlucht |
| Toestand van het materiaal | Licht beschadigd, licht verweerd. Intact calciumsilicaatmateriaal of categorie III 'gebondenheid' |

| # | Type | Referentie | Resultaat |
|---|---|---|---|
| 1.1 | Puntmonster | PEP003 | Chrysotiel |
| 1.2 | Puntmonster | PEP004 | Chrysotiel |

| Beschrijving | Onderdak (woonhuis + garage) |
| Asbestmateriaal | Plaat, paneel, tablet - Type Menuiserie |
| Hoeveelheid (oppervlakte - dikte - aantal) | <ul style="list-style-type: none"><li>• 117,00 m<sup>2</sup> - 0,30 cm - 1 stuk</li><li>• 57,00 m<sup>2</sup> - 0,30 cm - 1 stuk</li></ul> |

- Zorg voor een veilig beheer en verwijder dit asbestmateriaal wanneer het bij werken eenvoudig bereikbaar wordt. Controleer de toestand jaarlijks op wijzigingen.

- Eenvoudige handelingen: mag via doe-het-zelf of door werknemer(s) met opleidingsattest eenvoudige handelingen  
U mag asbestcementmaterialen zelf verwijderen, op voorwaarde dat ze in goede staat zijn en u de nodige voorzorgsmaatregelen naleeft. Asbestcement moet met uiterste zorg worden behandeld om vezelverspreiding te voorkomen. Het materiaal mag nooit worden gebroken, gezaagd, geboord of versneden. Vooraf wordt het licht bevochtigd om stofvorming te beperken. Na verwijdering moet het materiaal onmiddellijk verpakt worden in dubbele plastic folie of asbestzakken, goed afgesloten en voorzien van een duidelijk asbestwaarschuingslabel. Het verpakte afval wordt opgeslagen op een afgeschermd, niet-publieke locatie tot het wordt opgehaald. Tijdens het hanteren van asbestcement zijn persoonlijke beschermingsmiddelen verplicht: een type 5 wegwerpoverall (stofdicht en waterbestendig met kap), een FFP3-stoffiltermasker, wegwerphandschoenen (vastgekleefd aan de overall) en veiligheidsschoenen of laarzen (eveneens vastgekleefd aan de overall). U kan daarnaast ook een veiligheidsbril, helm of stootpet dragen. Alle persoonlijke beschermingsmiddelen moeten CE-gemarkeerd zijn. Meer informatie vindt u op: <https://ovam.vlaanderen.be/voorzorgsmaatregelen-bij-asbestverwijdering>

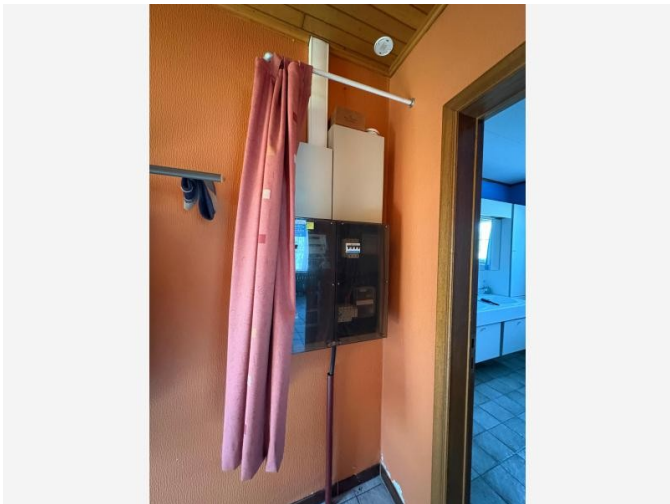
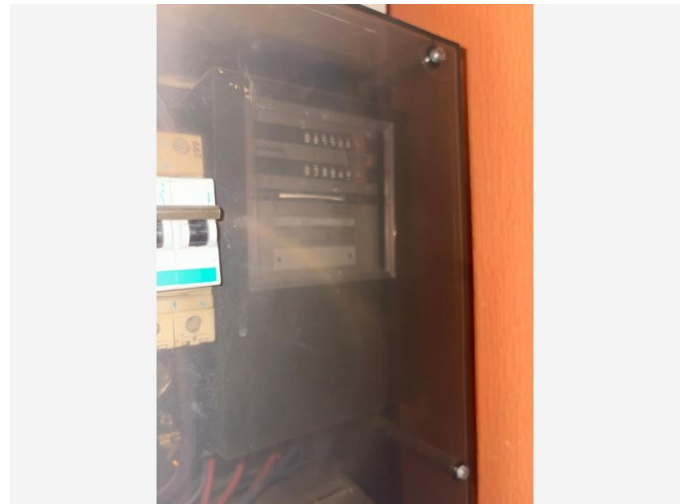
Het asbestmateriaal valt onder de mijlpaal van 2040.

Bakeliet is niet bemonsterbaar aan de hand van niet-destructief onderzoek. Het materiaal is bijgevolg verdacht.

| Eindbeoordeling materiaalisico | Zeer laag materiaalisico en/of zeer lage kans op vezelvrijgave |

| Asbestsoort (vezeltype) | Crocidoliet aanwezig |
| Afschermingsgraad van het gehele materiaal | Stootvaste afscherming of omkasting |
| Toestand van het materiaal | Onbeschadigd, niet verweerd |

| Beschrijving | Bakelieten tellerkast |
| Asbestmateriaal | Plaat, paneel, tablet - Type Bakeliet |

- Zorg voor een veilig beheer. Vermijd het beschadigen van het asbestmateriaal. Controleer de toestand jaarlijks op wijzigingen.
- Voer bijkomende staalname(s) uit.

- Eenvoudige handelingen: mag via doe-het-zelf of door werknemer(s) met opleidingsattest eenvoudige handelingen  
De netbeheerder zal bij vernieuwing van de tellerkast het bakeliet verwijderen en op een correcte wijze afvoeren.

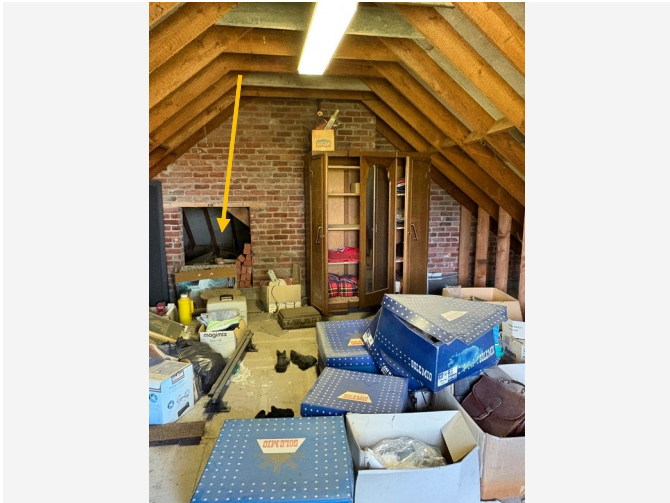
**Reden:** Het onderzoek kan niet uitgevoerd worden binnen de bepalingen van de Welzijnswet

**Uitleg van de asbestdeskundige:** De doorgang naar de te onderzoeken ruimte is lager dan 1,5 meter.

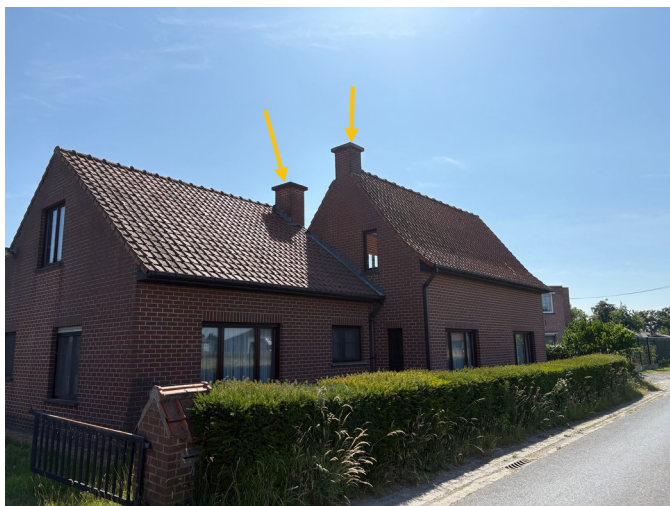
**Reden:** Het te onderzoeken materiaal situeert zich hoger dan 3,50 m te rekenen vanaf een veilige ondergrond

**Uitleg van de asbestdeskundige:** Het is niet mogelijk om de binnenzijde van de schouw te onderzoeken, en asbesthoudende materialen uit te sluiten. Bij renovatiewerken zijn bijkomende onderzoeken in de binnenzijde van de schouw aan te raden.

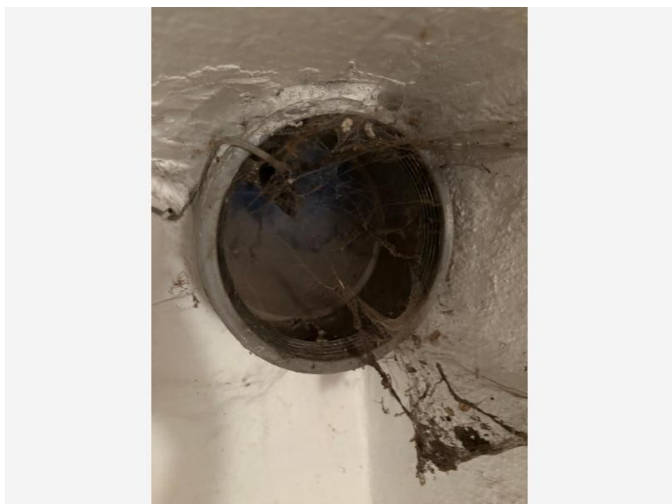
Aan de hand van niet-destructief onderzoek werden er geen asbestverdachte leidingen, afvoeren, riolering of buizen aangetroffen. Mijn advies is dat bij een grondige renovatie of afbraak alle putjes, leidingen en buizen via een destructief onderzoek worden nagekeken om alle materialen als niet-asbesthoudend te catalogeren.

De putdeksels die buiten lagen, konden niet worden geopend.

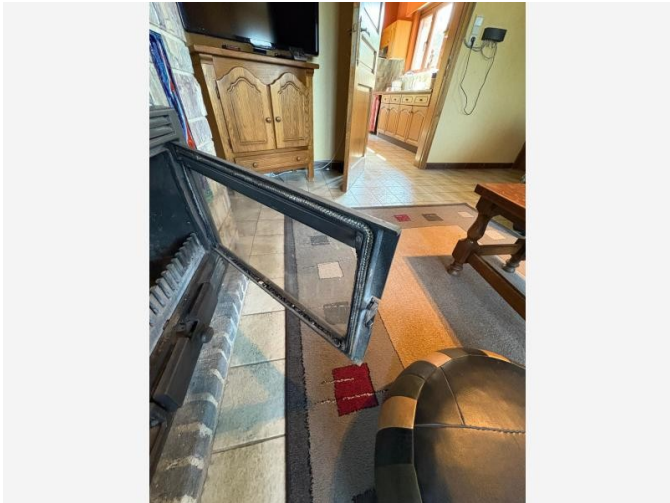
De koord in de kachel is glimmend en niet-asbestverdacht.

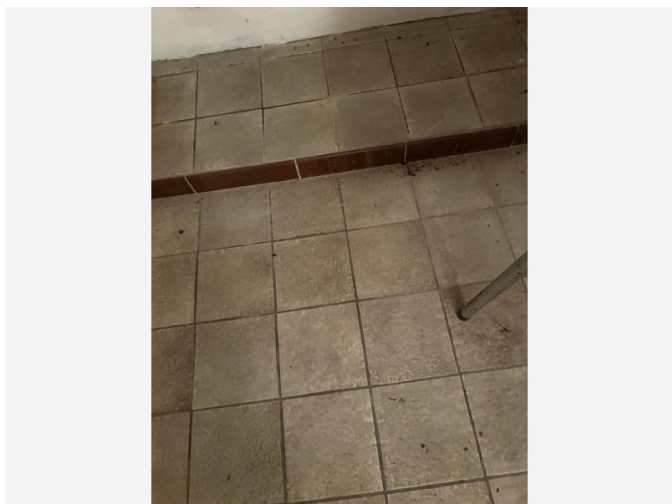
Aan de hand van niet-destructief onderzoek werd er geen asbestverdachte tegellijm aangetroffen. Mijn advies is dat bij afbraak of renovatie de (eventuele) materialen/producten (lijm-cement) die zich onder de tegels en plinten bevinden gecontroleerd worden om als niet-asbestverdacht gecatalogeerd te worden.

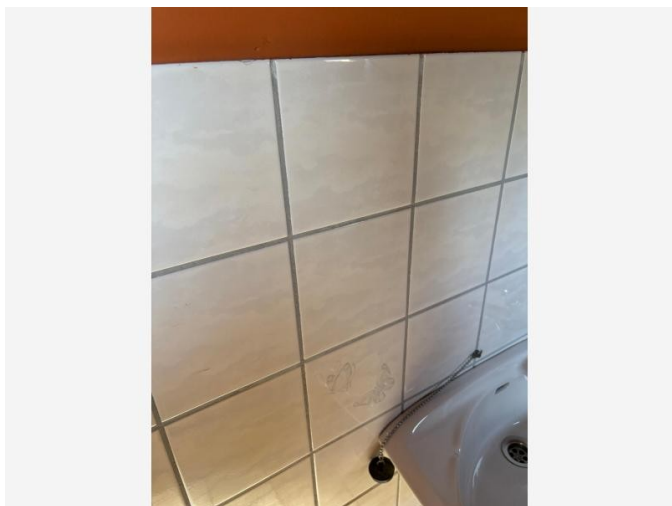
Er werd aan de hand van niet-destructief onderzoek geen asbestverdachte tegels aangetroffen. Bij renovatiewerken zijn bijkomende staalnames aan te raden (ook van de tegellijm).

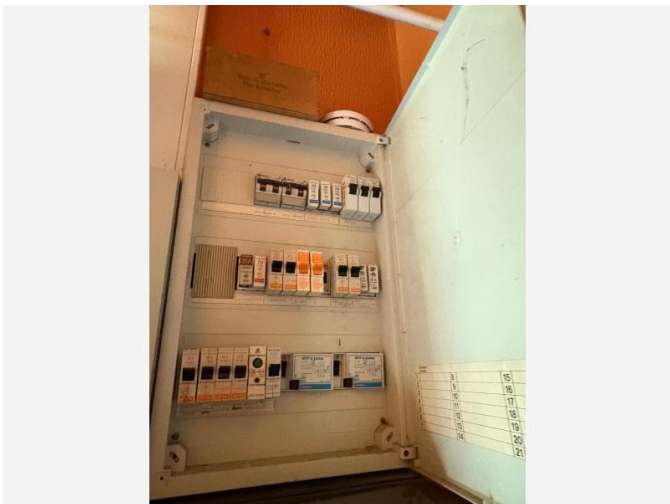
Aan de hand van niet-destructief onderzoek werden er geen verdachte materialen vastgesteld in de zekeringskast. Gezien dit in contact staat met de elektriciteit van het gebouw, is het niet mogelijk deze kast te onderzoeken. Bij renovatiewerken zijn bijkomende onderzoeken aan te raden.

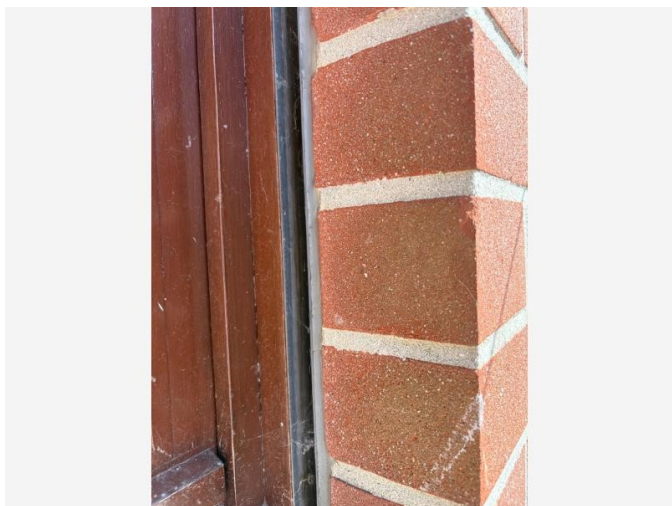
Er werd aan de hand van niet-destructief onderzoek geen asbestverdachte mastieken aangetroffen aan alle ramen en deuren.

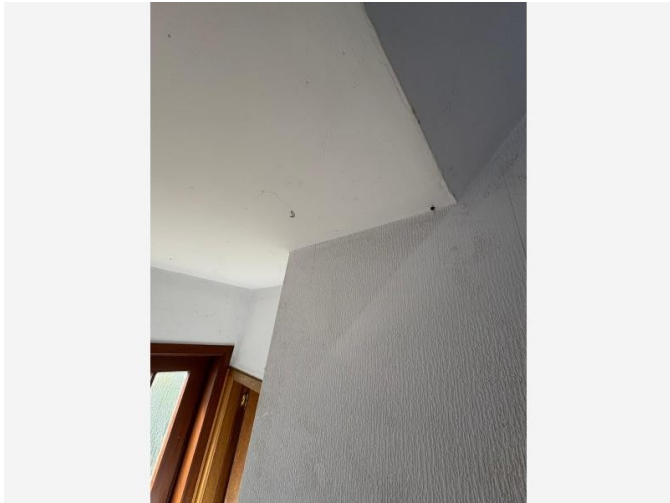
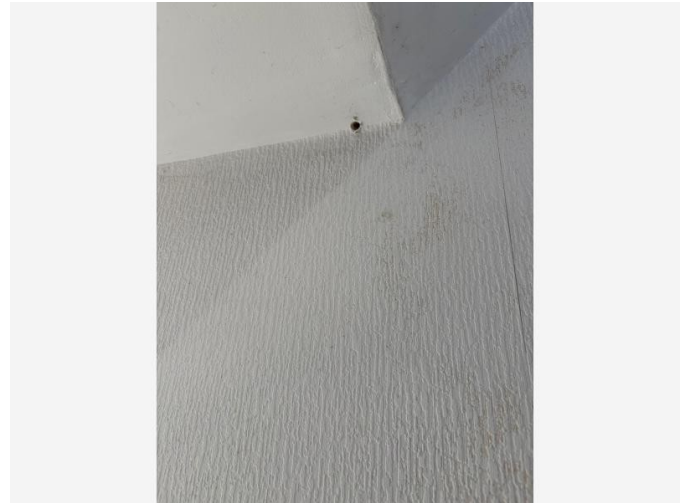
## Fiche 11: Pleisterwerk plafond

Geen asbest

| # | Type | Referentie | Resultaat |
|---|---|---|---|
| 11.1 | Mengmonster | PEP002 | Geen asbest |

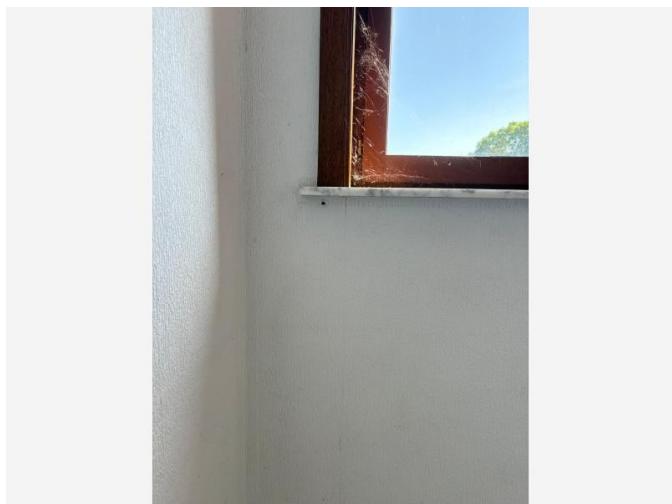
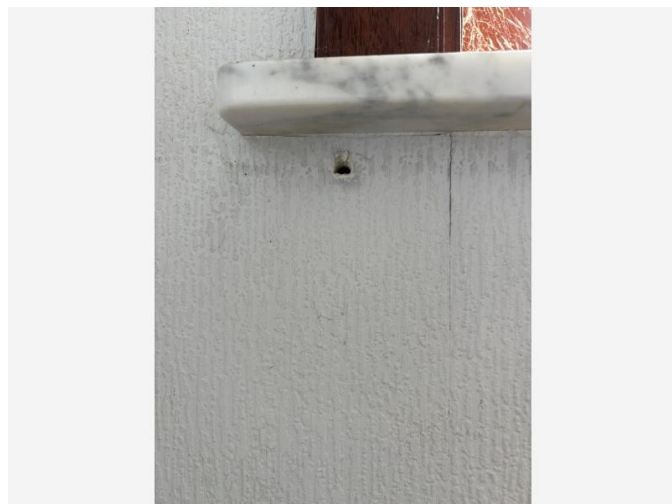
## Fiche 12: Pleisterwerk muren

Geen asbest

| # | Type | Referentie | Resultaat |
|---|---|---|---|
| 12.1 | Mengmonster | PEP001 | Geen asbest |

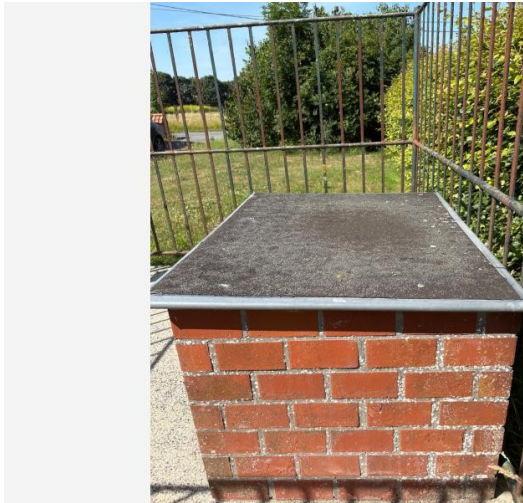
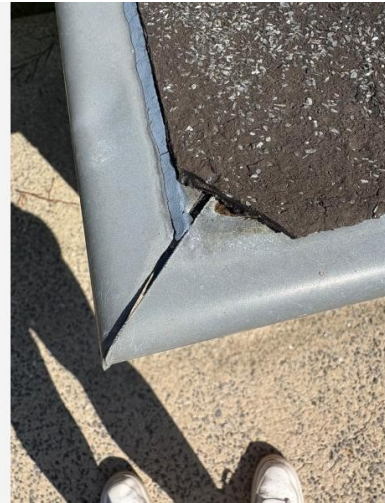
## Fiche 13: Roofing op dak van hondenhok

Geen asbest

| # | Type | Referentie | Resultaat |
|---|---|---|---|
| 13.1 | Puntmonster | PEP005 | Geen asbest |
