# Asbestinventarisatetest

Prins Leopoldstraat 3, 9700 Oudenaarde

Attestnummer : 20230322-000242.000

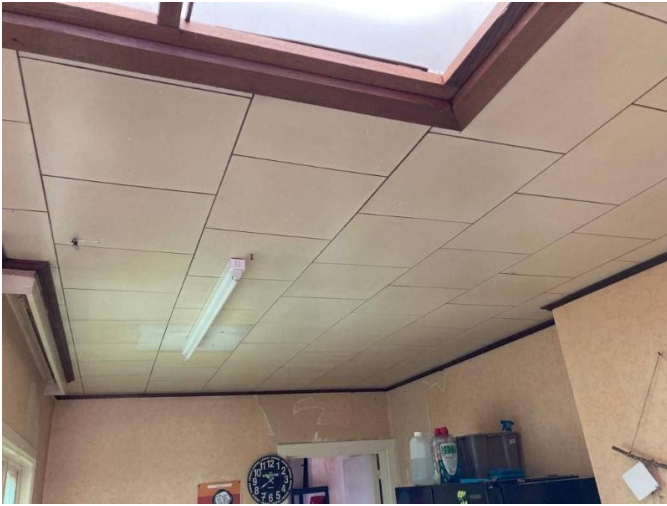
plafond in de keuken is bezet met houten planchetten.

plafond in de berging en bureel is bezet met OSB-platen.

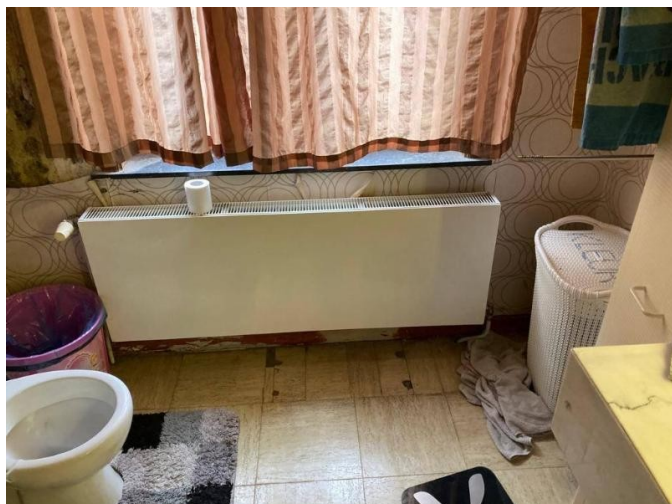
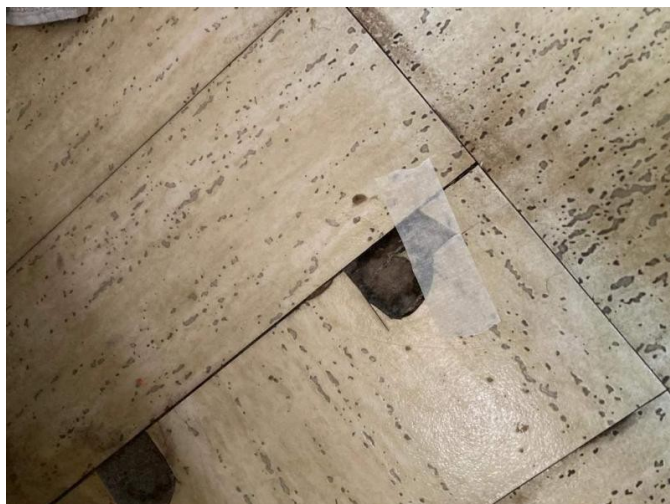
## Fiche 4: vinylvloer met lijm

Geen asbest

| Opmerking | hoeveelheid/volume niet berekend, niet asbesthoudend |

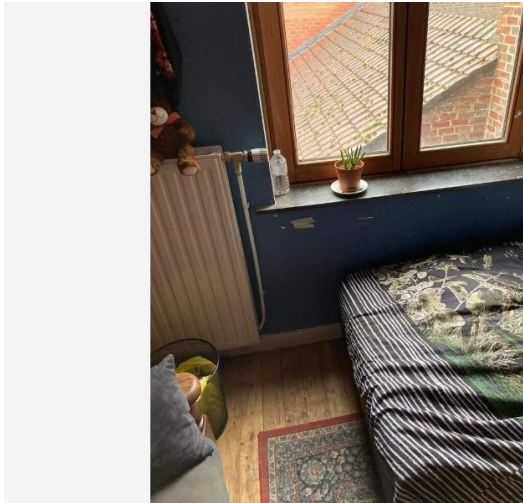
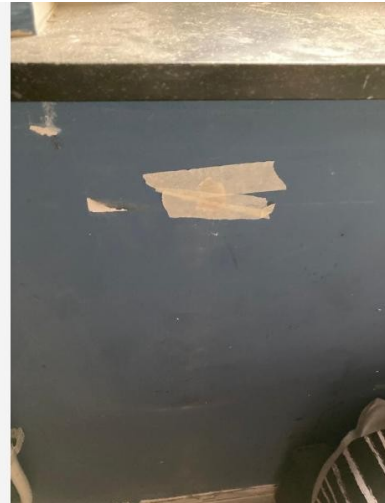
## Fiche 5: pleisterwerk muren 1ste verdiep

Geen asbest

| Opmerking | hoeveelheid/volume niet berekend, niet asbesthoudend |

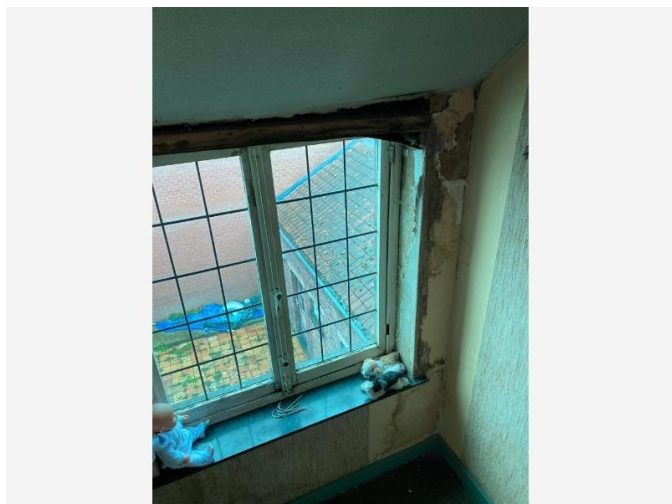
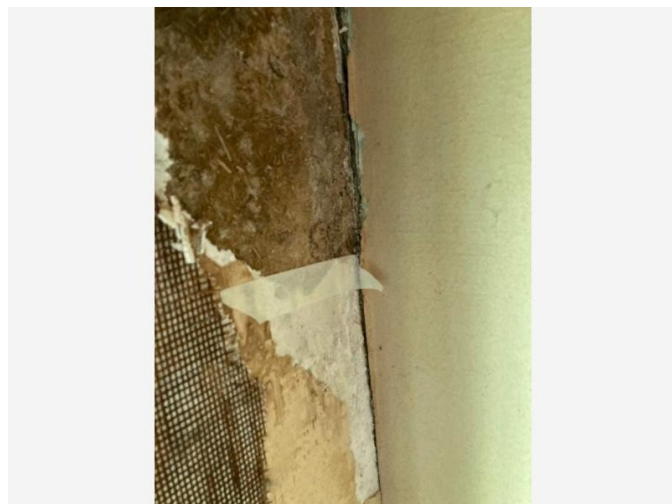
## Fiche 6: pleisterwerk trappenhal

Geen asbest

| <b>Opmerking</b> | hoeveelheid/volume niet berekend, niet asbesthoudend |

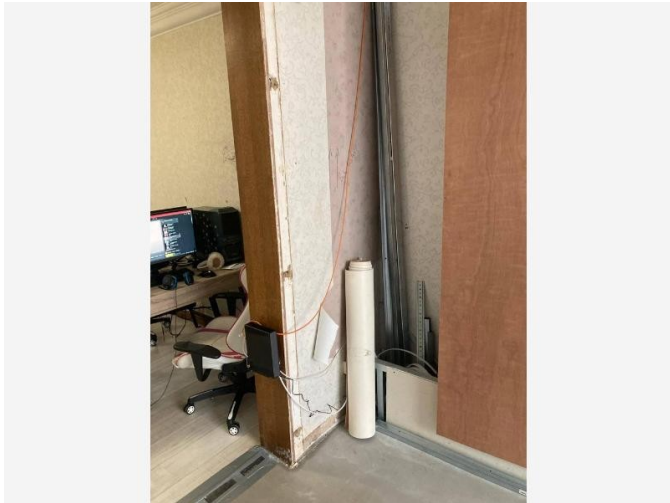
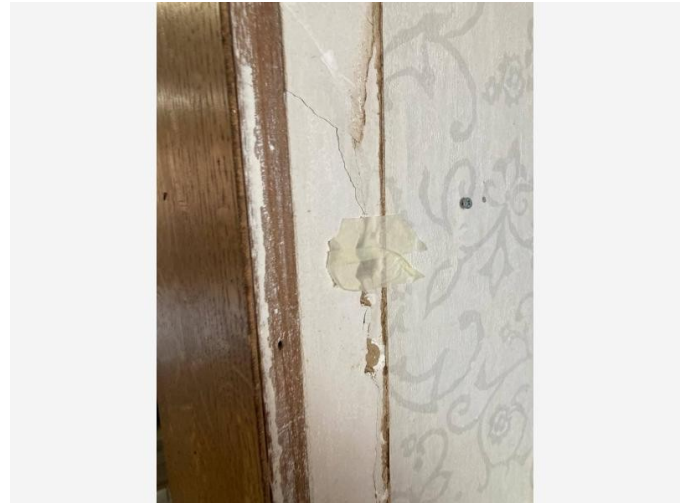
Geen asbest

| Beschrijving | pleisterwerk muren gelijkvloers |

| Opmerking | hoeveelheid/volume niet berekend, niet asbesthoudend |

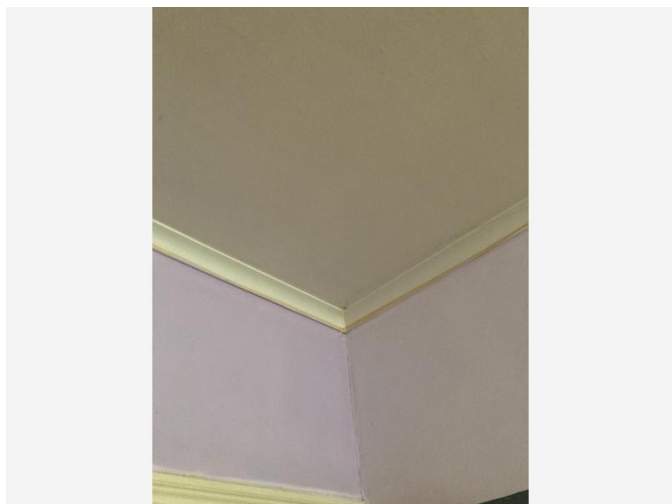
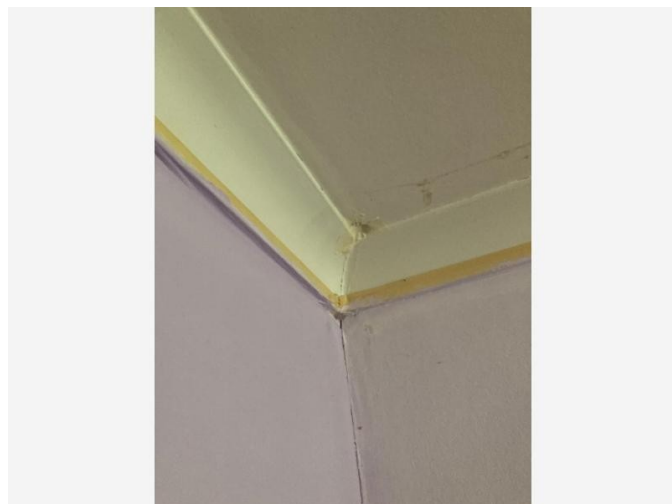
Geen asbest

| Beschrijving | pleisterwerk plafond 1ste verdiep |

| Opmerking | hoeveelheid/volume niet berekend, niet asbesthoudend |

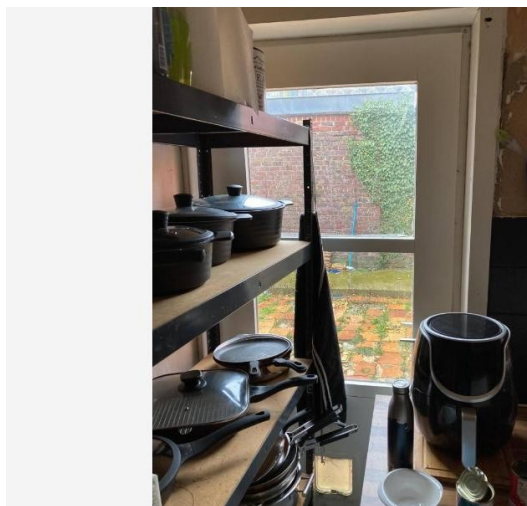
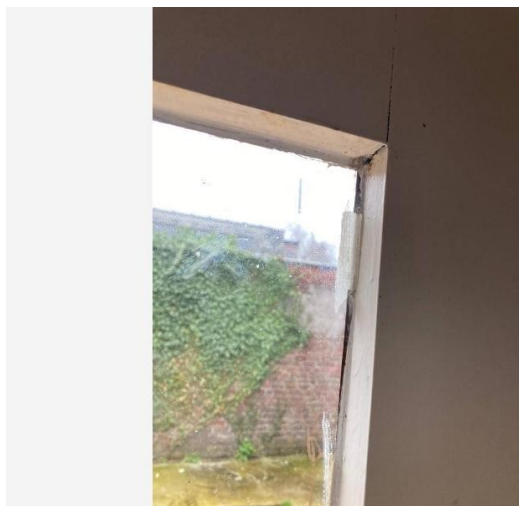
Geen asbest

| Beschrijving | mastiek |

| Opmerking | hoeveelheid/volume niet berekend, niet asbesthoudend |

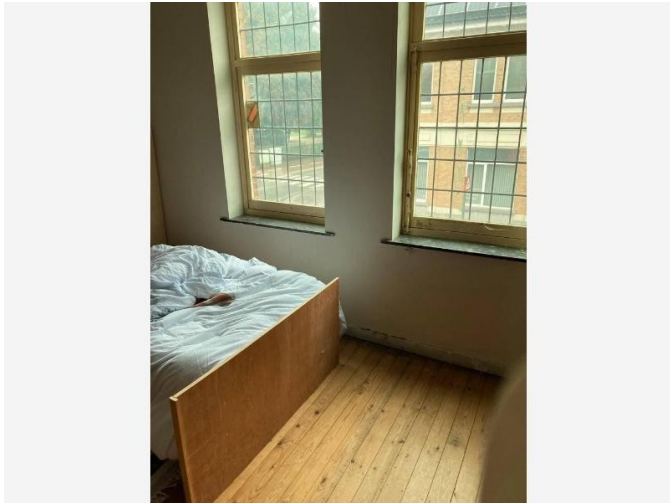
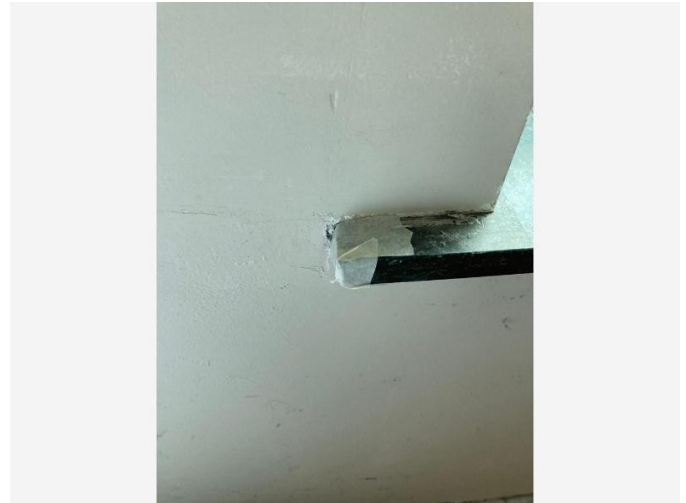
## Fiche 10: vensterbank 1ste verdiep

Geen asbest

| Opmerking | hoeveelheid/volume niet berekend, niet asbesthoudend |

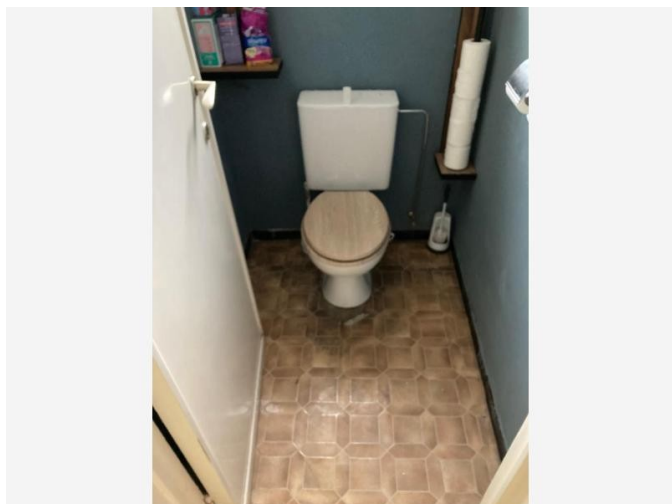
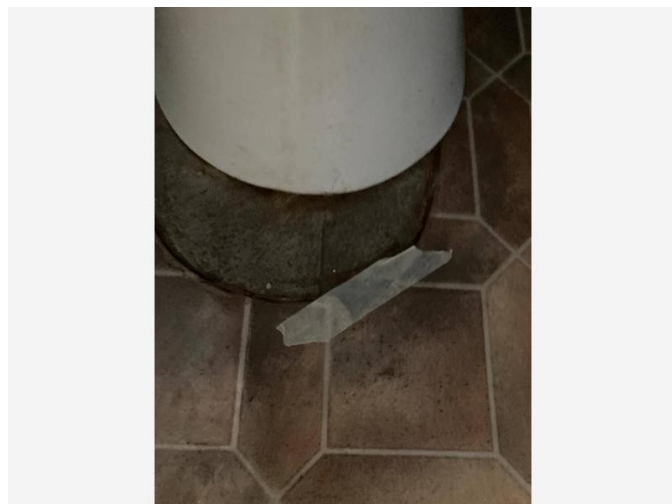
## Fiche 11: vinylvloer met lijm

Geen asbest

| Opmerking | hoeveelheid/volume niet berekend, niet asbesthoudend |

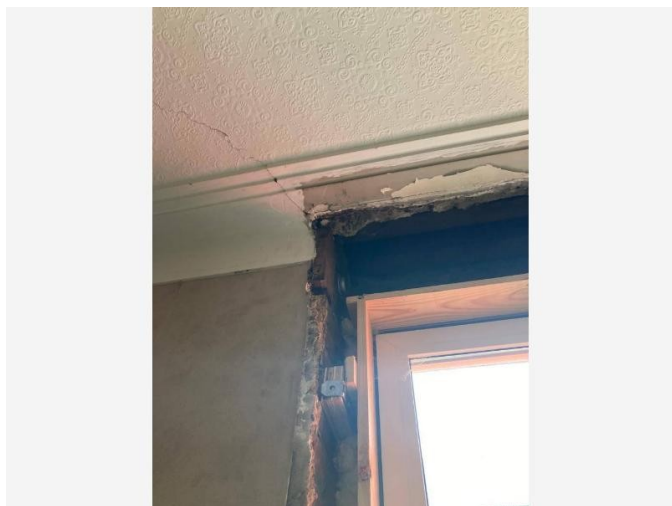
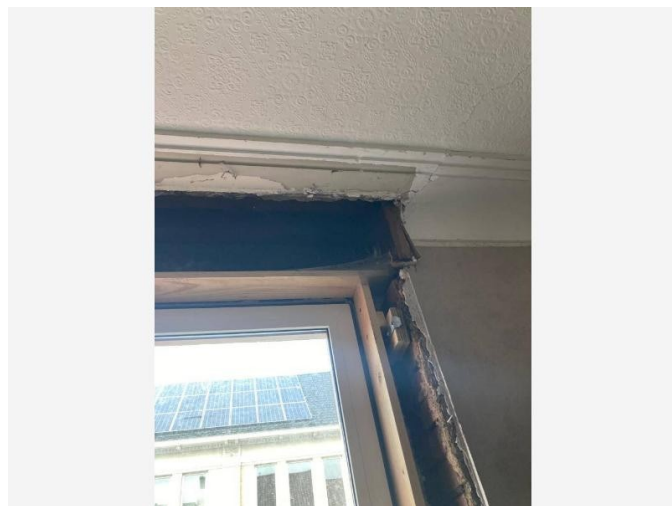
Geen asbest

| Beschrijving | pleisterwerk plafond gelijkvloers |

| Opmerking | hoeveelheid niet berekend, niet asbesthoudend |
