# Asbestinventarisatattest

Mechelsestraat 196, 1840 Londerzeel

Attestnummer : 20260122-000237.000

**Asbestveilig** (maar niet asbestvrij)

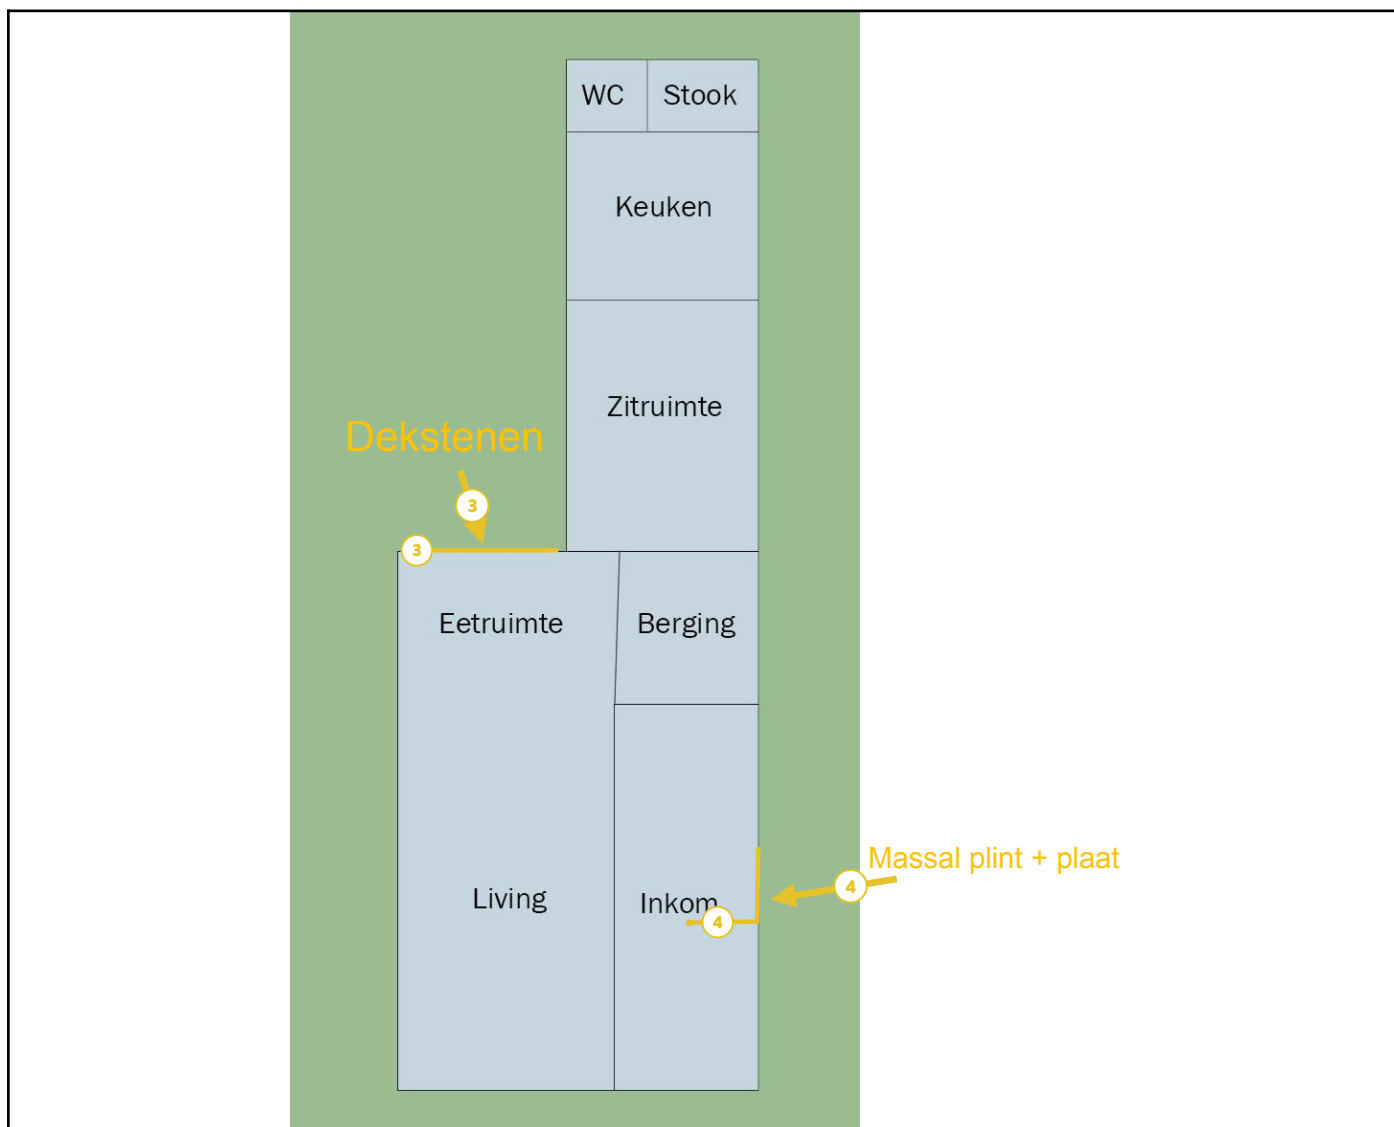
## Plan 1.5: \_GV massal

| Beschrijving | Type | Actie |
|---|---|---|
| 3. Massal dekstenen | Asbestmateriaal | Zorgvuldig beheren |
| 4. Massal plinten, tablet en plateau | Asbestmateriaal | Zorgvuldig beheren |

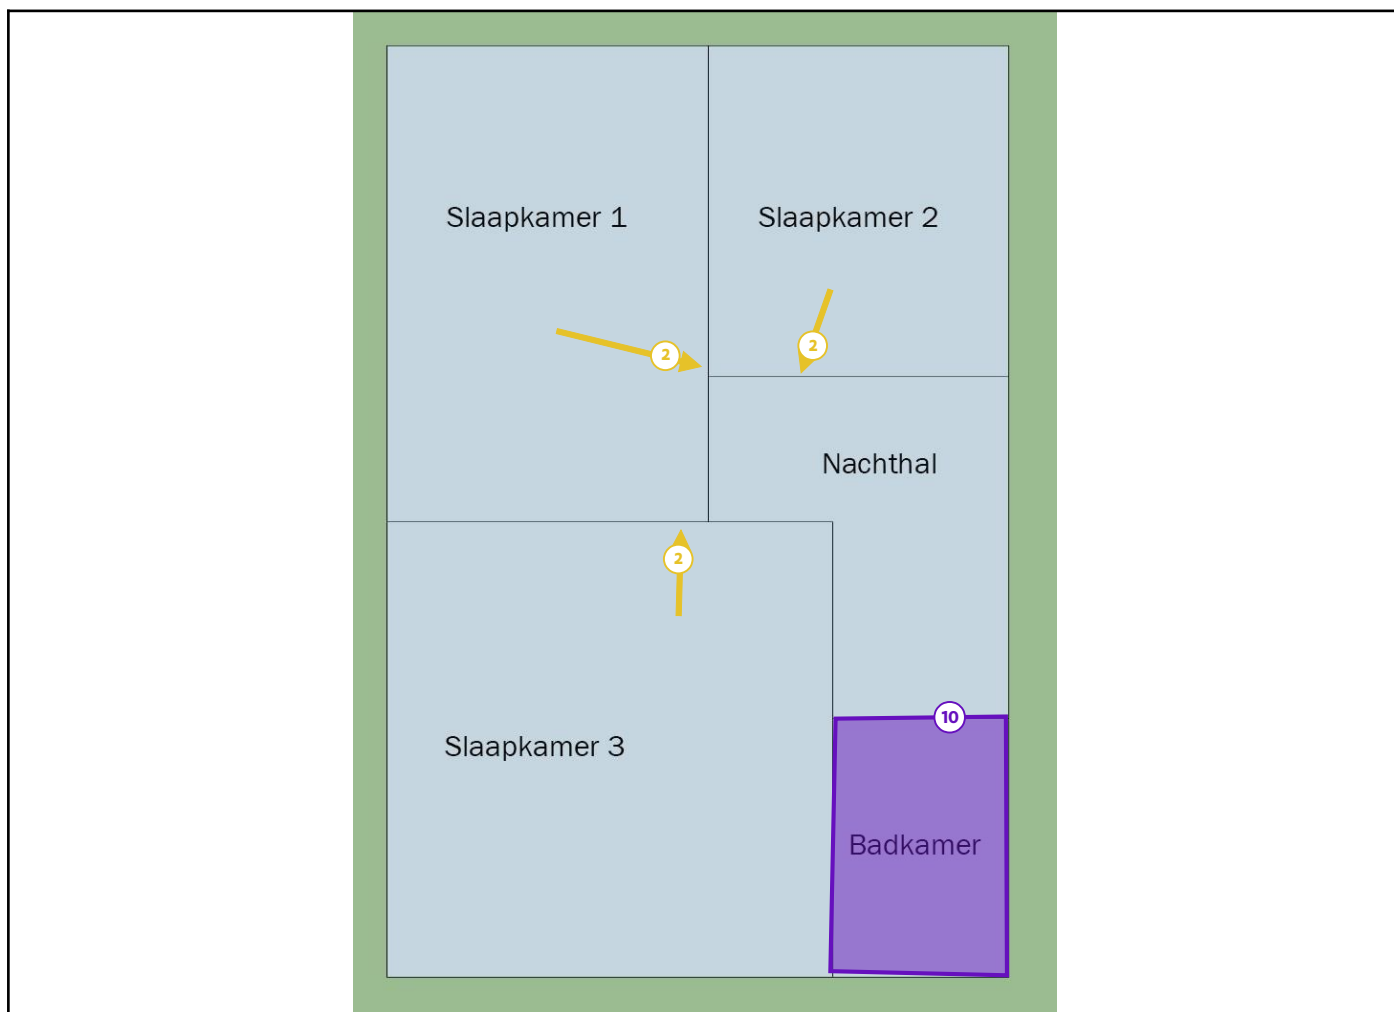
## Plan 1.10: 1e bakeliet - niet verdacht plafond

| Beschrijving | Type | Actie |
|---|---|---|
| 2. Bakeliet schakelaar(s) en stopcontacten | Asbestmateriaal | Zorgvuldig beheren |

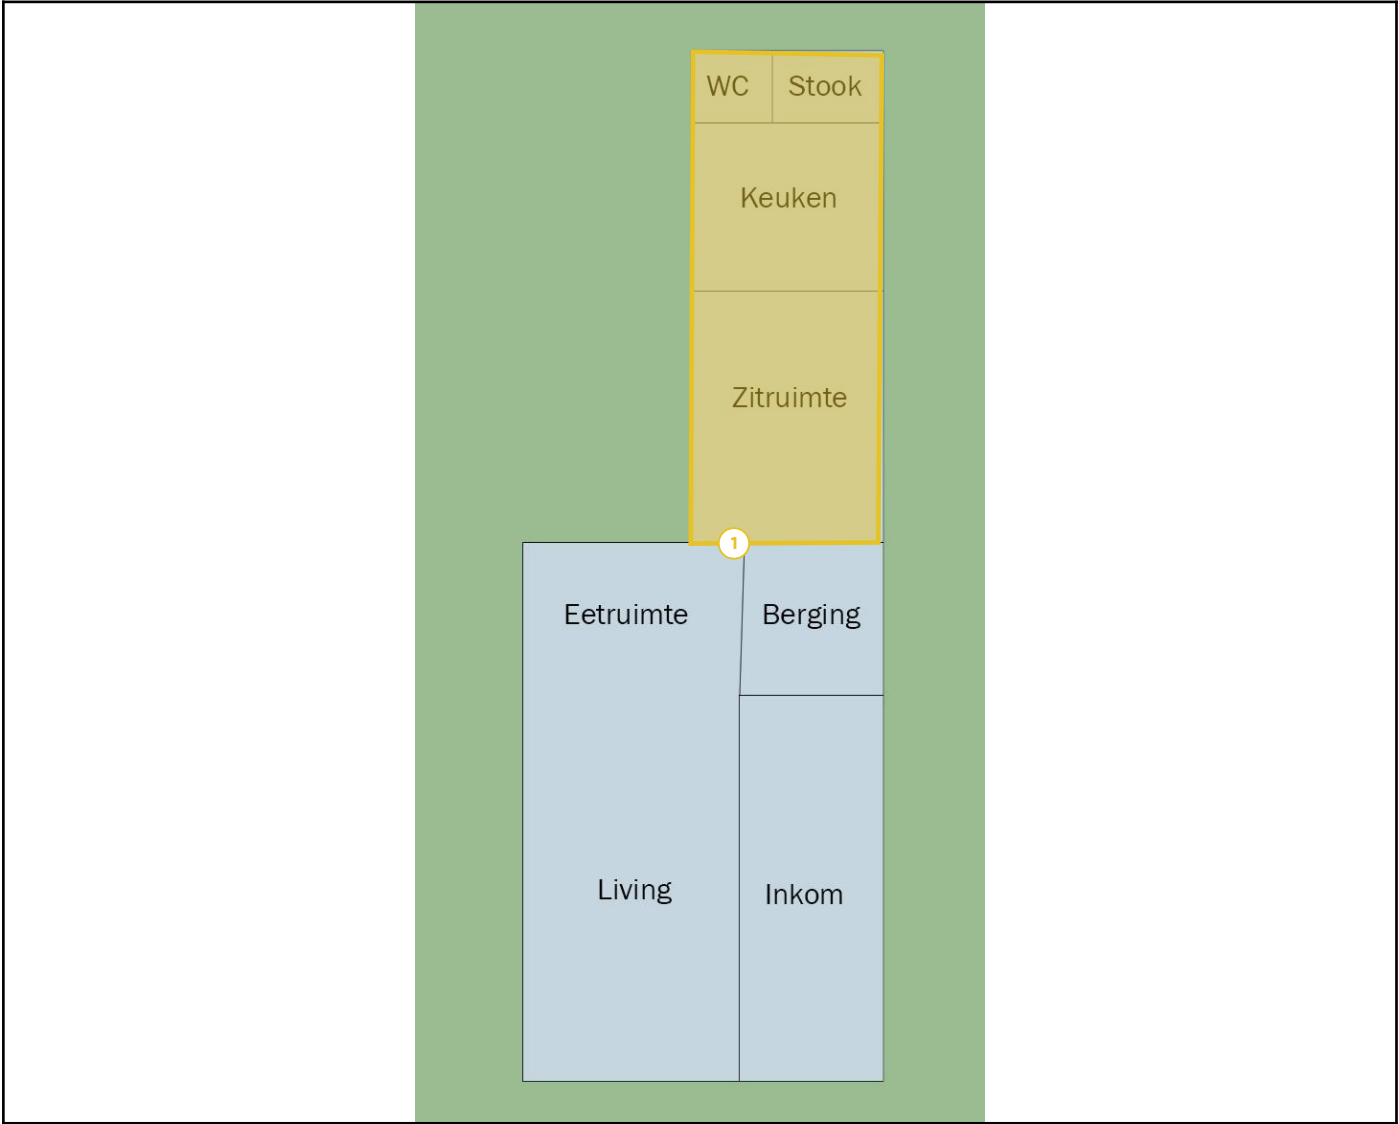
## Plan 2.1: \_GV plat dak

| Beschrijving | Type | Actie |
|---|---|---|
| 1. Roofing plat dak | Asbestmateriaal | Zorgvuldig beheren |

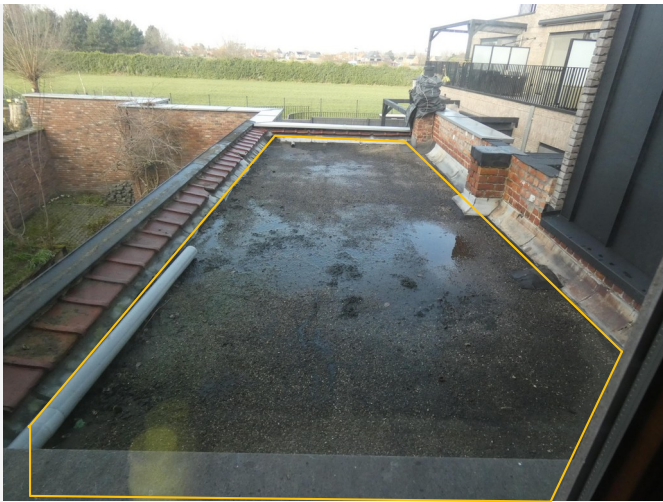
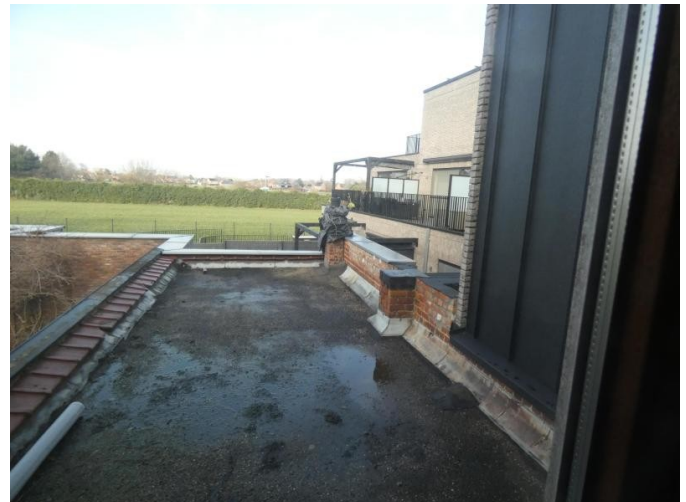
Het asbestmateriaal valt onder de mijlpaal van 2040.

| Eindbeoordeling materiaalrisico | Zeer laag materiaalrisico en/of zeer lage kans op vezelvrijgave |

| Toestand van het materiaal | Onbeschadigd, niet verweerd |

| Beschrijving | Roofing plat dak |

- Zorg voor een veilig beheer. Vermijd het beschadigen van het asbestmateriaal. Controleer de toestand jaarlijks op wijzigingen.

- Eenvoudige handelingen: mag via doe-het-zelf of door werknemer(s) met opleidingsattest eenvoudige handelingen  
Laat verwijderen (en vervangen) door werknemer(s) met opleidingsattest eenvoudige handelingen.

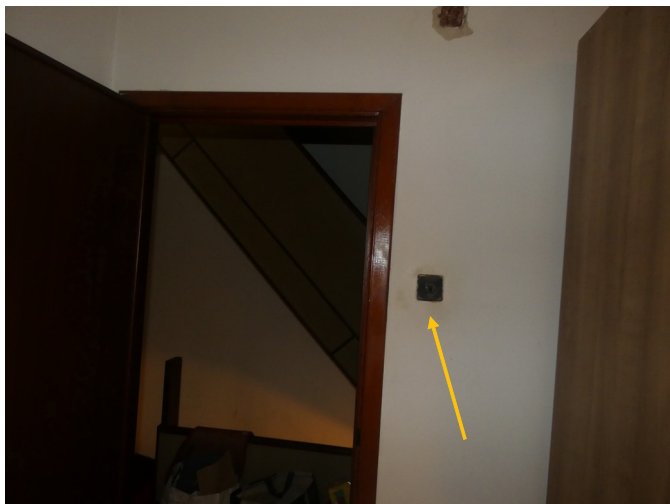
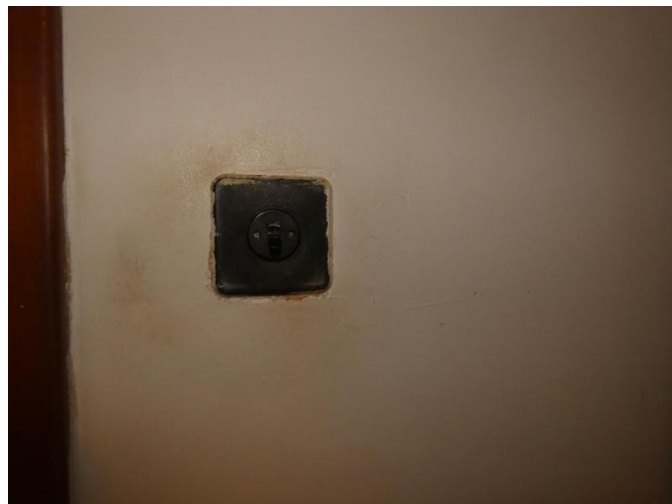
Het asbestmateriaal valt onder de mijlpaal van 2040.

| Eindbeoordeling materiaalisico | Laag materiaalisico en/of verlaagde kans op vezelvrijgave |

| Asbestsoort (vezeltype) | Crocidoliet aanwezig |

| Beschrijving | Bakeliet schakelaar(s) en stopcontacten |
| Opmerking | <p>Deze oppervlakte werd niet gemeten, maar geschat op basis van een benadering voor alle aanwezige schakelaars en stopcontacten (3 waargenomen, maar mogelijk zijn er nog exemplaren aanwezig die tijdens de inspectie waren afgedekt door materialen). Deze schatting mag niet worden gebruikt als maatstaf voor heffingen. Bakeliet wordt door ons beschouwd als een asbestverdachte toepassing, aangezien het in veel gevallen asbesthoudend is. We hebben echter geen staalname uitgevoerd om de functionaliteit van de schakelaars niet in gevaar te brengen.</p> |

- Zorg voor een veilig beheer. Vermijd het beschadigen van het asbestmateriaal. Controleer de toestand jaarlijks op wijzigingen.

- Eenvoudige handelingen: mag via doe-het-zelf of door werknemer(s) met opleidingsattest eenvoudige handelingen  
Het betreft een beperkte hoeveelheid hechtgebonden toepassing, die meestal makkelijk kan verwijderd worden. Raadpleeg de actuele wetgeving op de website van OVAM: <https://www.vlaanderen.be/asbest>. Onder strikte voorwaarden kan het eventueel toegestaan zijn om deze toepassing zelf te verwijderen: <https://www.vlaanderen.be/asbest#asbest-verwijderen>. Bij twijfel wordt echter sterk aangeraden om een erkende asbestverwijderaar of een bedrijf met werknemers met opleidingsattest eenvoudige handelingen te raadplegen. Zorg er bovendien voor dat u zich goed informeert via de websites van OVAM en andere officiële bronnen over de persoonlijke beschermingsmaatregelen die nodig zijn (minimaal FFP3 masker) en de richtlijnen voor het veilig verwijderen van asbest. Vermijd alleszins het (verder) beschadigen van de toepassing.

Voer het afval op de correcte wijze - dubbel verpakt - af naar het recyclagepark of een erkend asbest inzamelaar. Informeer u op de website van uw intercommunale voor verwijdering welk afval u naar het

Houd er rekening mee dat deze toepassingen vaak onder spanning staan. Het is daarom aan te raden om ook een elektricien te raadplegen, aangezien het werken aan of verwijderen van deze toepassingen specifieke technische kennis vereist.

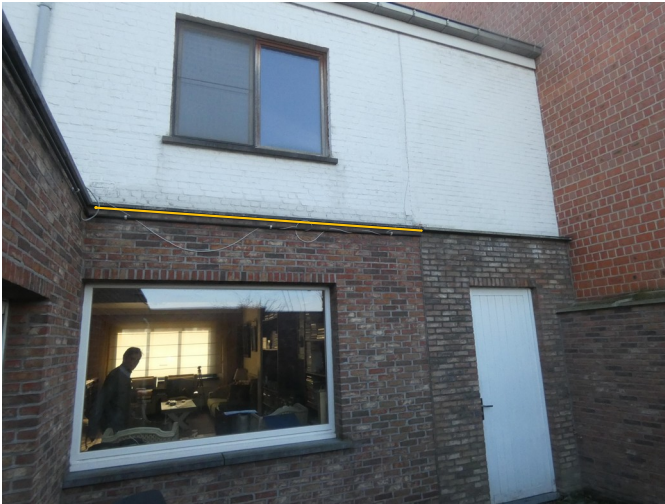
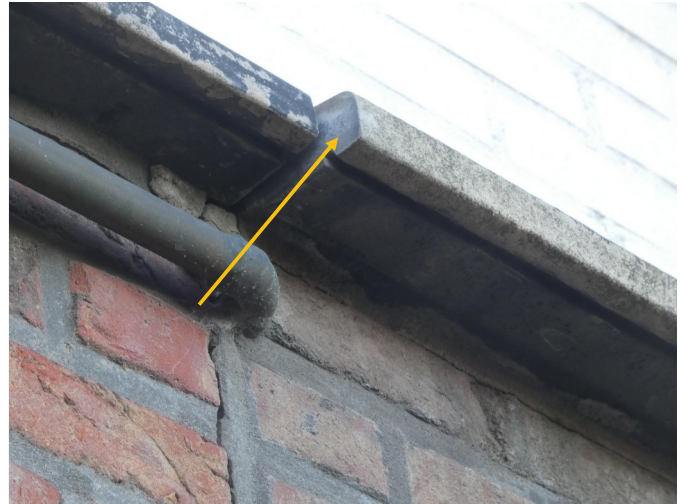
Het asbestmateriaal valt onder de mijlpaal van 2040.

| Eindbeoordeling materiaalrisico | Zeer laag materiaalrisico en/of zeer lage kans op vezelvrijgave |

| Beschrijving | Massal dekstenen |
| Opmerking | Op het gelijkvloers is aan de achterkant en aan de linkerkant (keuken) op enig moment een voorzetmuur geplaatst. Om waterinsijpeling in de spouw te voorkomen, is de opening afgedekt met massal dekstenen. |

- Zorg voor een veilig beheer. Vermijd het beschadigen van het asbestmateriaal. Controleer de toestand jaarlijks op wijzigingen.

- Eenvoudige handelingen: mag via doe-het-zelf of door werknemer(s) met opleidingsattest eenvoudige handelingen  
Laat verwijderen (en vervangen door een asbestvrij materiaal) door werknemer(s) met opleidingsattest eenvoudige handelingen, die ook op de correcte wijze de vervanging kunnen doen, om geen vochtproblemen te veroorzaken.

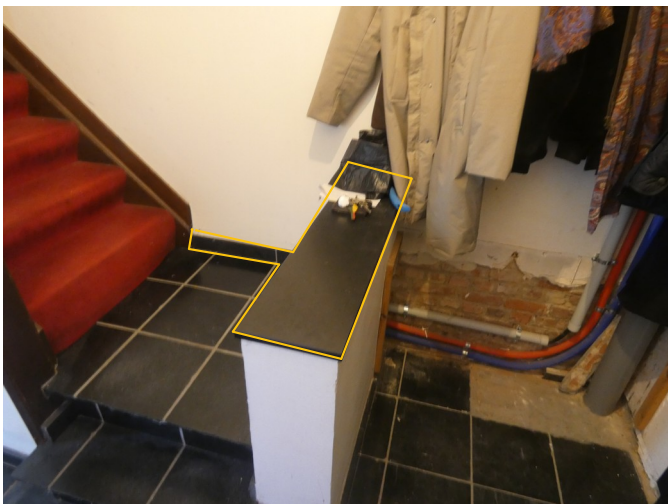
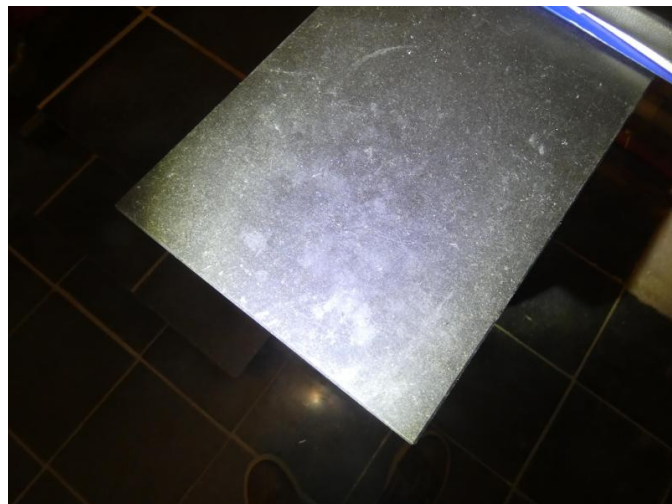
Het asbestmateriaal valt onder de mijlpaal van 2040.

| Opmerking | <p>Massal is een imitatie graniet. Deze lijkt zeer sterk op graniet, maar is een cemengebonden toepassing en bevat asbestvezels.</p> <p>Aan de onderkant van de trap zitten plinten, vervaardigd uit massal, plus een afdekkende plaat ter grootte van een dorpel.</p> <p>De opgegeven hoeveelheden zijn indicatief en niet bindend.</p> |

- Zorg voor een veilig beheer. Vermijd het beschadigen van het asbestmateriaal. Controleer de toestand jaarlijks op wijzigingen.

- Eenvoudige handelingen: mag via doe-het-zelf of door werknemer(s) met opleidingsattest eenvoudige handelingen  
Het betreft een beperkte hoeveelheid hechtgebonden toepassing, die meestal makkelijk kan verwijderd worden. Raadpleeg de actuele wetgeving op de website van OVAM: <https://www.vlaanderen.be/asbest>. Onder strikte voorwaarden kan het eventueel toegestaan zijn om deze toepassing zelf te verwijderen: <https://www.vlaanderen.be/asbest#asbest-verwijderen>. Bij twijfel wordt echter sterk aangeraden om een erkende asbestverwijderaar te raadplegen. Zorg er bovendien voor dat u zich goed informeert via de websites van OVAM en andere officiële bronnen over de persoonlijke beschermingsmaatregelen die nodig zijn en de richtlijnen voor het veilig verwijderen van asbest. Vermijd alleszins het (verder) beschadigen van de toepassing.

Voer het afval op de correcte wijze - dubbel verpakt - af naar het recyclagepark of een erkend asbest inzamelaar. Informeer u op de website van uw intercommunale voor verwijdering welk afval u naar het recyclagepark mag brengen.

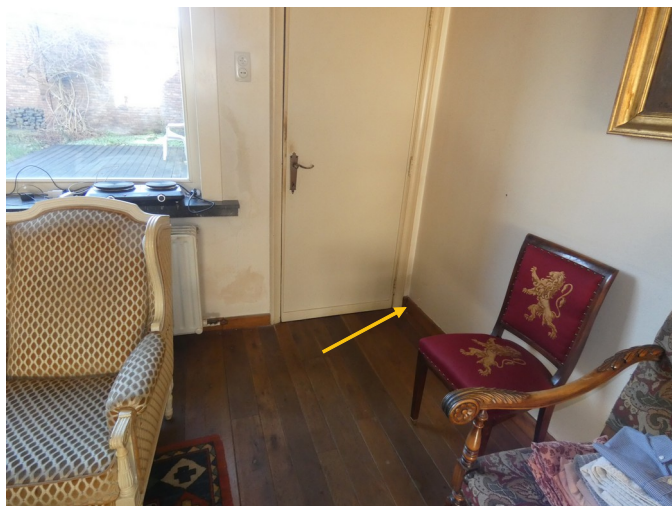
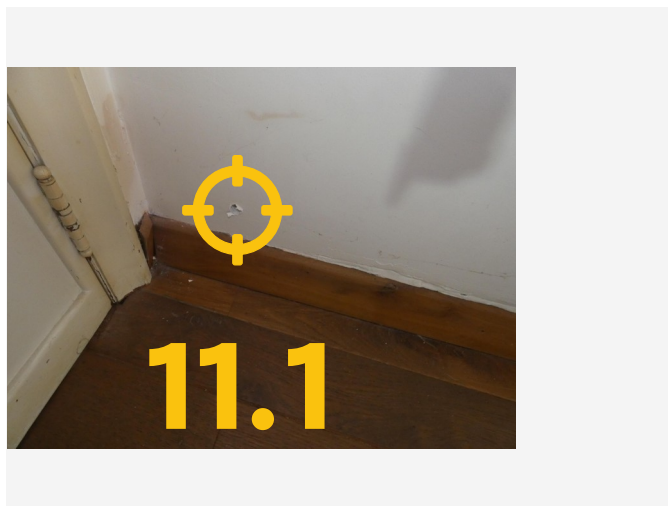
## Fiche 11: Muurpleister

Geen asbest

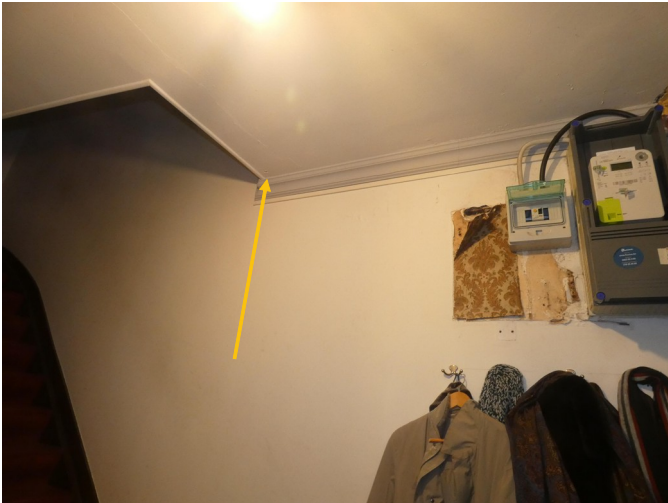
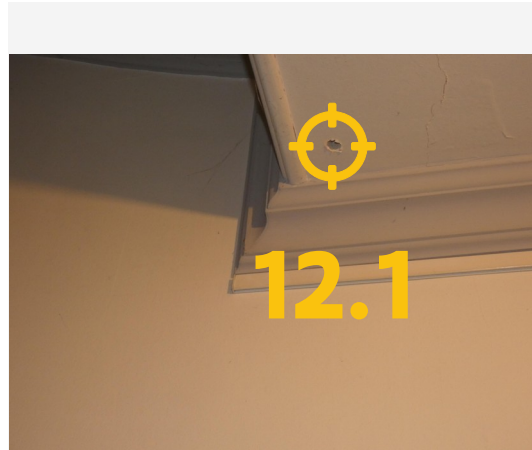
## Fiche 12: Pleisterwerk plafonds

Geen asbest

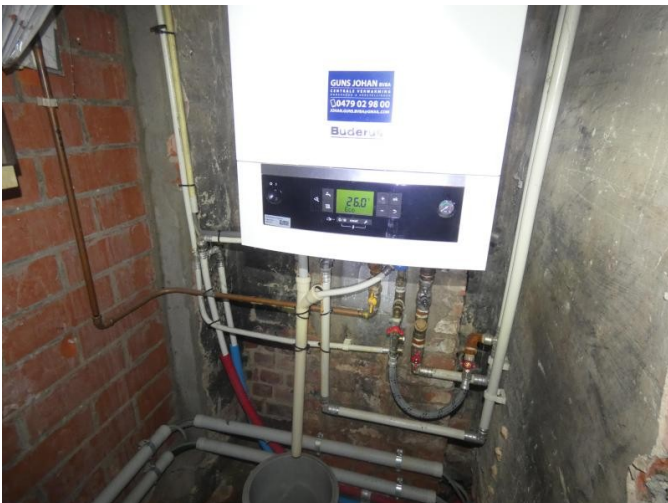
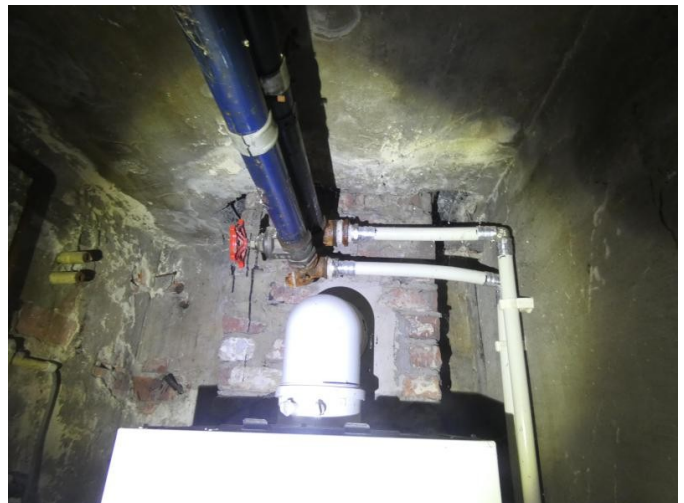
## Fiche 15: Materialen aan de stookketel (dichtingen, isolerend materiaal, )

| Beschrijving | Notitie | Terug te vinden op plannen |
|---|---|---|
| Fiche 15: Materialen aan de stookketel (dichtingen, isolerend materiaal, ) | Er is een recente CV-ketel op gas geïnstalleerd. De ketel en aansluitingen bevatten geen asbest-verdachte materialen. | Plan 1.1: _GV raamdichtingen - CV ketel |
