# Asbestinventarisatetest

Duivenstraat 10, 2350 Vosselaar

Attestnummer : 20250908-000019.000

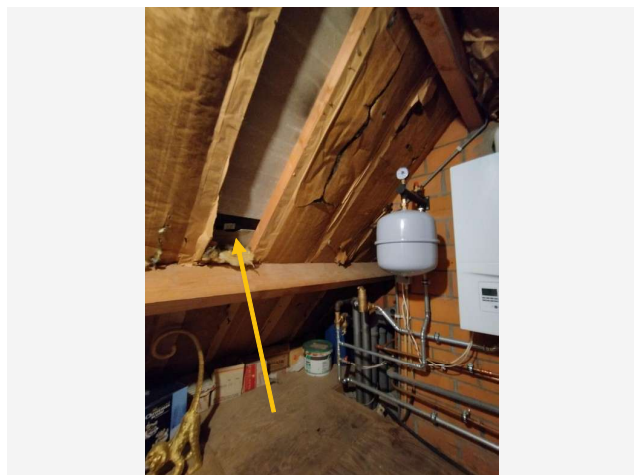
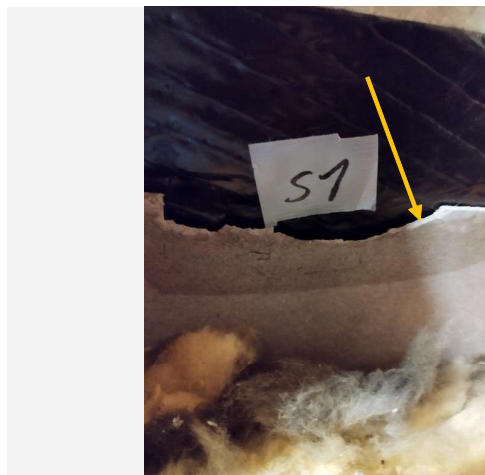
Het asbestmateriaal valt onder de mijlpaal van 2040.

| Eindbeoordeling materiaalrisico | Zeer laag materiaalrisico en/of zeer lage kans op vezelvrijgave |
| Opmerking | onderdakplaten zitten tussen de dakbedekking en constructiebalken |

| Gebondenheid | Categorie 1: hechtgebonden in oorsprong |
| Asbestsoort (vezeltype) | Alleen chrysotiel |
| Asbestconcentratie | Laag (< 50%) |
| Toestand van het materiaal | Onbeschadigd, niet verweerd |

| # | Type | Referentie | Resultaat |
|---|---|---|---|
| 1.1 | Puntmonster | S1. | Chrysotiel |

- Zorg voor een veilig beheer en verwijder dit asbestmateriaal wanneer het bij werken eenvoudig bereikbaar wordt. Controleer de toestand jaarlijks op wijzigingen.

(dak werker met 8u basisopleiding asbest) indien de platen eenvoudig te verwijderen zijn zonder kans op breken kan dit via doe-het-zelf of door werknemer(s) met opleidingsattest eenvoudige handelingen; Dek de zoldervloer af met plastic folie . Standaard dragen van de nodige wegwerp beschermingsmiddelen FFP 3 masker , handschoenen en tyvec CAT III type 5-6 , afspoelbaar schoeisel Verwijder de dakpannen. Fixeer het plaatmateriaal , de asbesthoudende platen één voor één en in hun geheel verwijderen. Niet gooien, niet breken. Verwijder onder verneveling of tussentijds voldoende bevochtigen tijdens de volledige duur van de werken. Dubbel verpakken in plastic folie , luchtdicht verpakken of plaats in container met asbestbag. Reinig Nadien de draagstructuur met vochtige doeken (+stofzuiger met absoluut filter kan niet gehuurd worden dus voor een particulier niet mogelijk .) Alle werknemer(s) moeten wel beschikken over een opleidingsattest eenvoudige handelingen 8u. Een vastgesteld asbesthoudend onderdak mag niet definitief

ingesloten worden, dit dient verplicht verwijderd te worden als het bij werken bereikbaar wordt. (vb bij vernieuwen van de dakbedekking onderdak mee verwijderen) Voor hechtgebonden toepassingen: Bij verwijdering door doe-het-zelf moet men dit afval dubbel en luchtdicht verpakt aandienen bij het gemeentelijk recyclagepark. Men raadpleegt best op voorhand de voorwaarden van het recyclagepark.

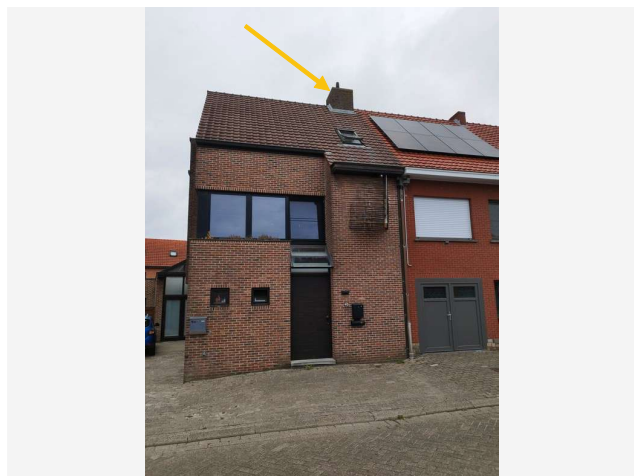
**Reden:** Het te onderzoeken materiaal situeert zich hoger dan 3,50 m te rekenen vanaf een veilige ondergrond

**Uitleg van de asbestdeskundige:** Bij werken (dak of reiniging schouw) kan een stelling geplaatst worden , het is niet duidelijk of er asbestverdachte materialen aanwezig zijn in de schouw.

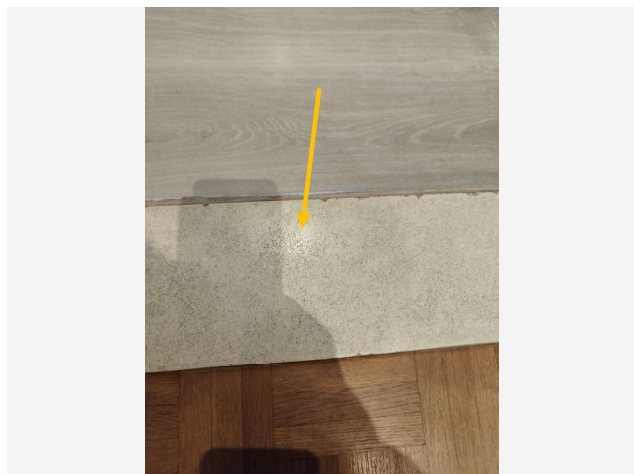
De dorpels aan de binnendeuren van de woonst zijn visueel herkend als dorpels in natuursteen (niet verdacht).

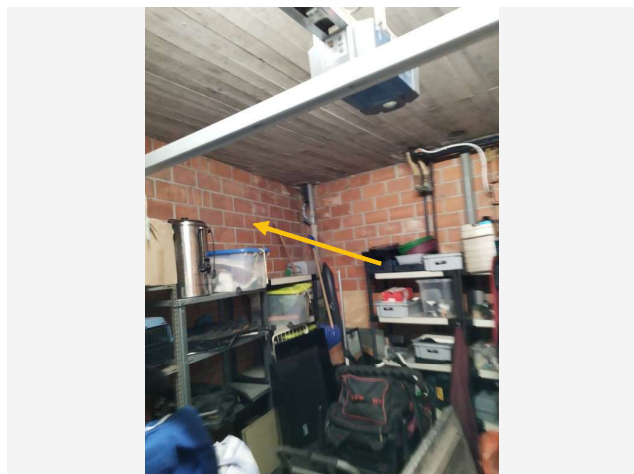
## Fiche 4: binnenwanden garage

De binnenwanden in de garage bestaan uit metselwerk en zijn niet bepleisterd (niet verdacht).

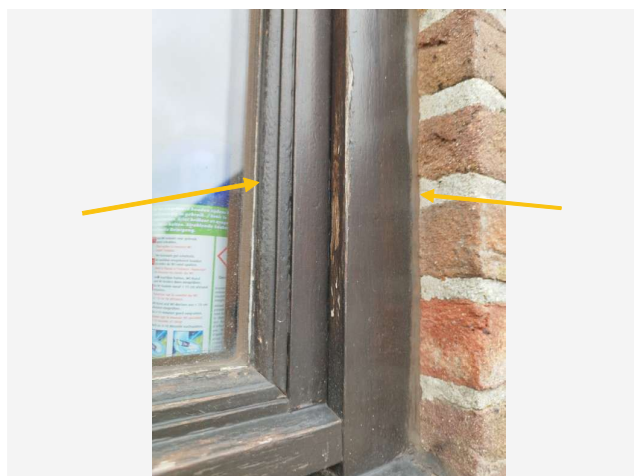
De gebruikte siliconen kit is niet asbestverdacht

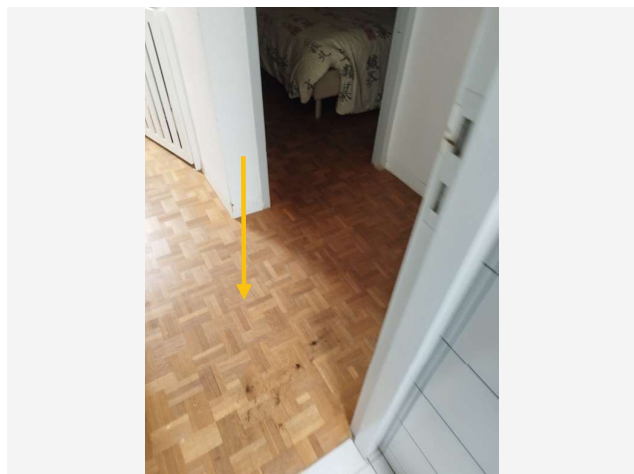
In het verleden werd vaak asbesthoudende zwarte lijm gebruikt voor het vastlijmen van parkettegels/vloer .

Er waren geen losliggende planken of beschadigingen.

Bij renovatie extra controle uit te voeren.

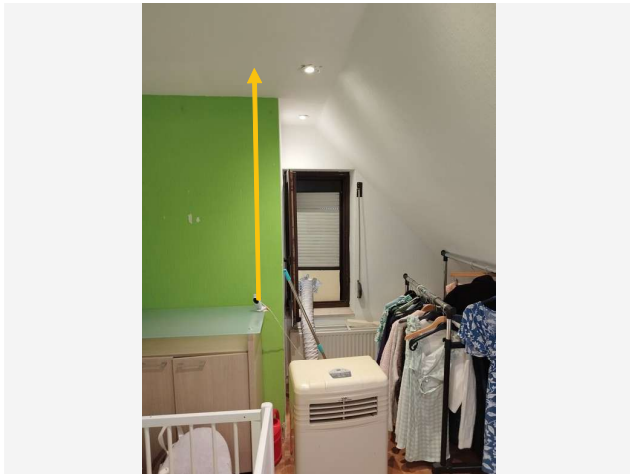
De plafonds op het tweede verdiep van de woonst bestaat uit gipsplaten. Zonder destructieve handeling is het niet mogelijk om na te gaan of er asbesthoudende materialen aanwezig zijn achter de plafondafwerking. Als bij sloop of renovatie blijkt dat er boven dit plafond nog pleisterwerk aanwezig is, moet dit bemonsterd worden.

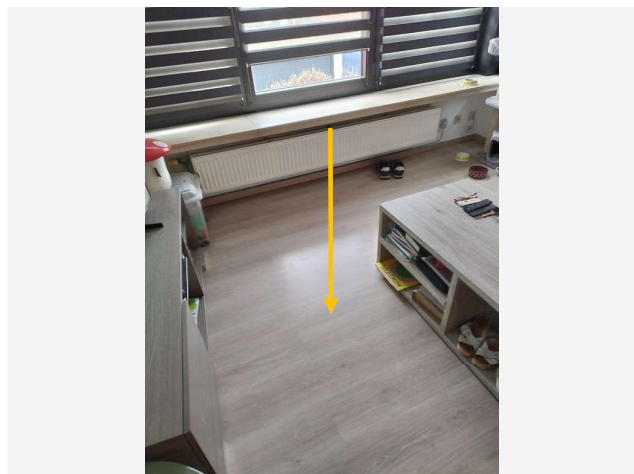
De laminaat vloer is niet asbest verdacht, het is niet gekend wat eronder bevindt, bij vloer werken extra controle aangewezen.

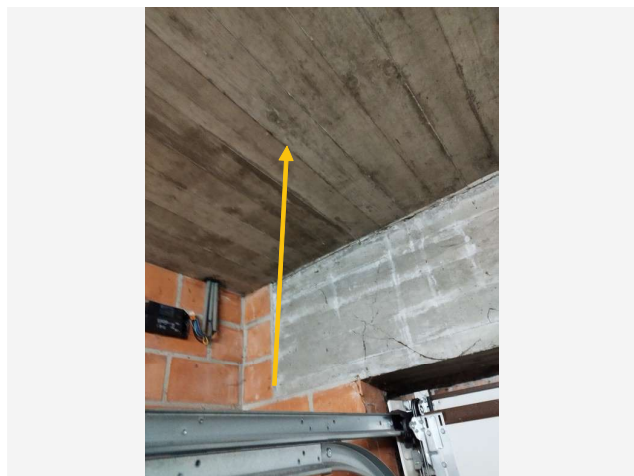
Het plafond in de garage bestaat uit betonnen welfsels en is niet bepleisterd (niet verdacht).

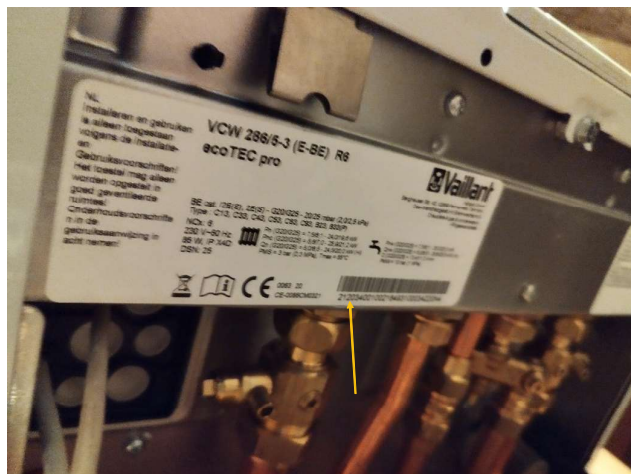
De CV ketel werd gecontroleerd( bouwjaar is 2020 ) en is niet asbest verdacht geen risico bouwjaar.

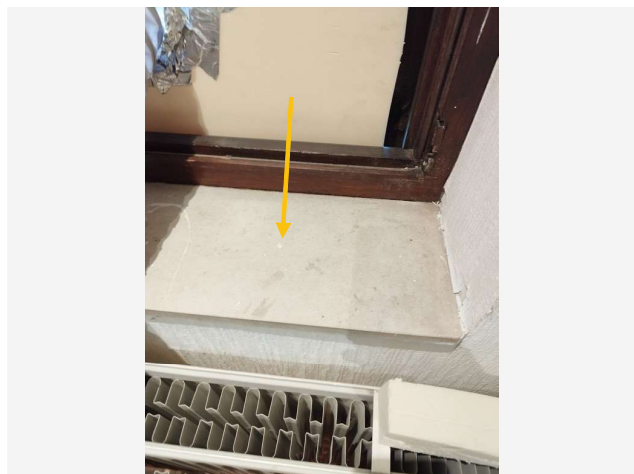
De raamtabletten in de woonst zijn visueel herkend als raamtabletten in natuursteen (niet verdacht).

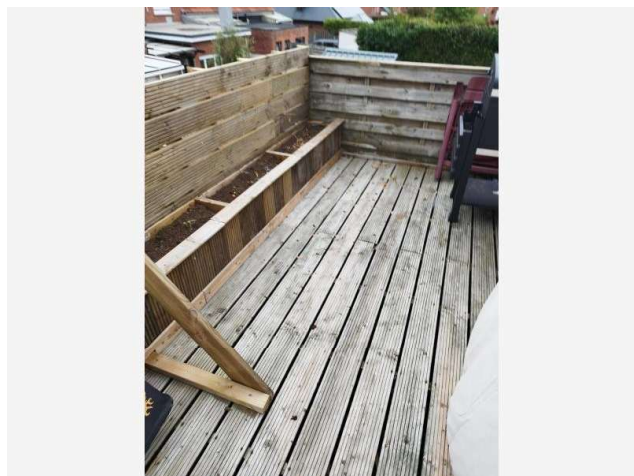
Op en aan het terras op het eerste verdiep achteraan zijn geen asbestverdachte/houdende materialen/toepassingen vastgesteld.

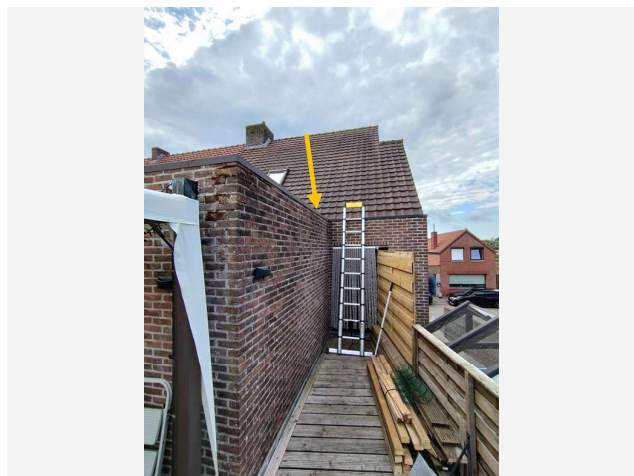
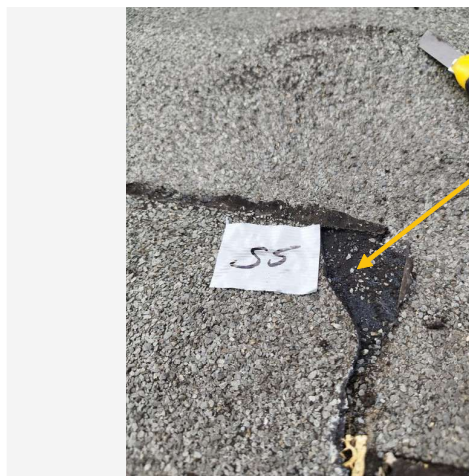
## Fiche 13: roofing plat dak woonst achteraan

Geen asbest

| # | Type | Referentie | Resultaat |
|---|---|---|---|
| 13.1 | Puntmonster | S5. | Geen asbest |

| Opmerking | <p>Er werd een staal genomen aan een uitstekend stuk roofing waardoor de waterdichtheid niet in het gedrang komt .</p> <p>Er kan niet uitgesloten worden dat er onderlagen aanwezig zijn ( bij dakwerken extra controle aangewezen)</p> <p>De vermelde oppervlaktes, diktes en volumes betreffen een bereedeneerde schatting. Er worden geen rechten verleend aan deze oppervlaktes/diktes/volumes.</p> |

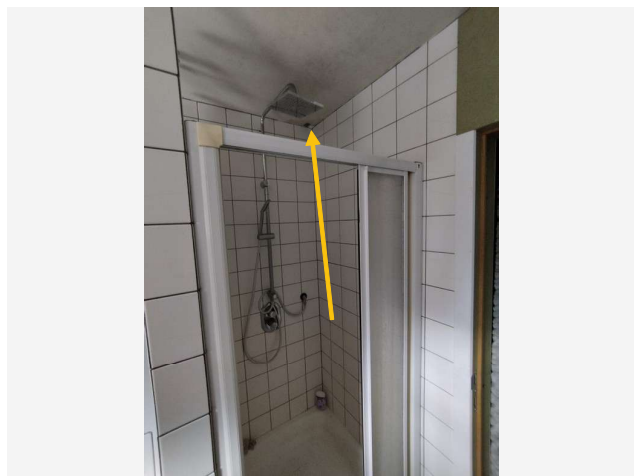
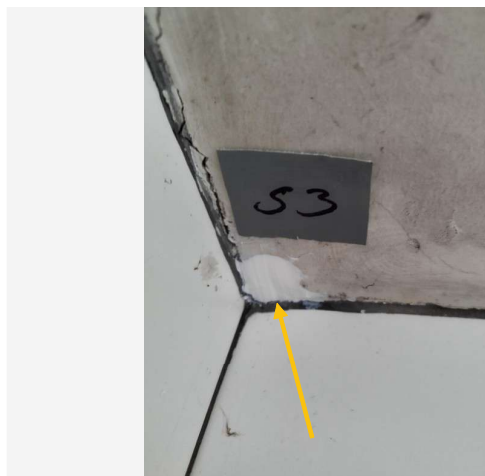
## Fiche 14: Plafondpleister

Geen asbest

| # | Type | Referentie | Resultaat |
|---|---|---|---|
| 14.1 | Mengmonster | S3. | Geen asbest |

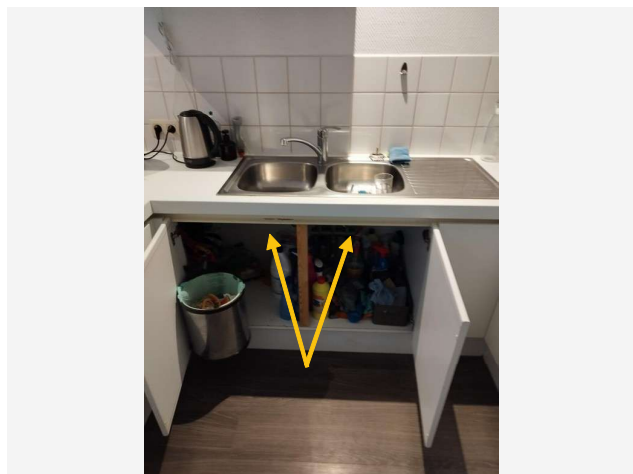
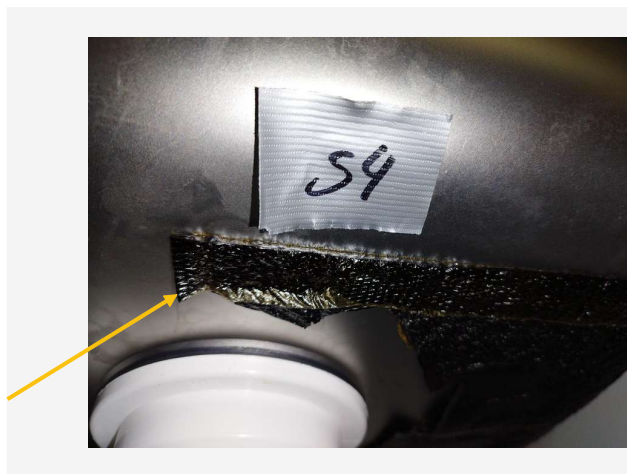
Geen asbest

| # | Type | Referentie | Resultaat |
|---|---|---|---|
| 15.1 | Puntmonster | S4. | Geen asbest |

| Opmerking | <p>Verdachte toepassing werd bemonsterd.</p> <p>De vermelde oppervlaktes, diktes en volumes betreffen een beredeneerde schatting. Er worden geen rechten verleend aan deze oppervlaktes/diktes/volumes.</p> |

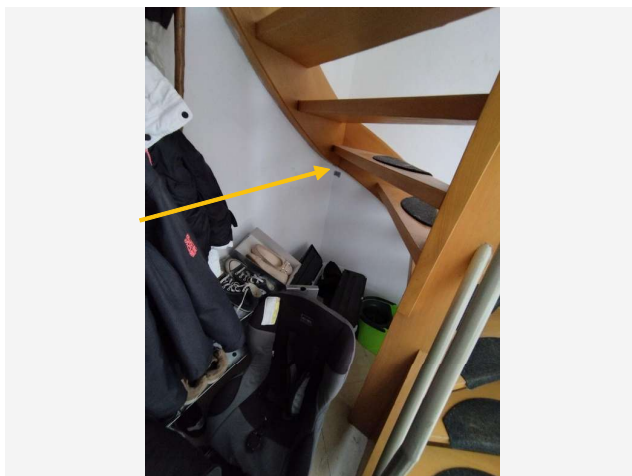
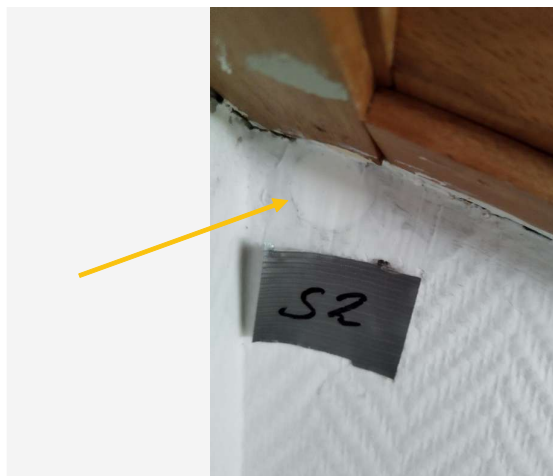
## Fiche 16: Muurpleister

Geen asbest

| # | Type | Referentie | Resultaat |
|---|---|---|---|
| 16.1 | Mengmonster | S2. | Geen asbest |
