# Asbestinventarisatetest

Poeleinde 43, 2323 Hoogstraten

Attestnummer : 20260217-000429.000

**Niet-asbestveilig**

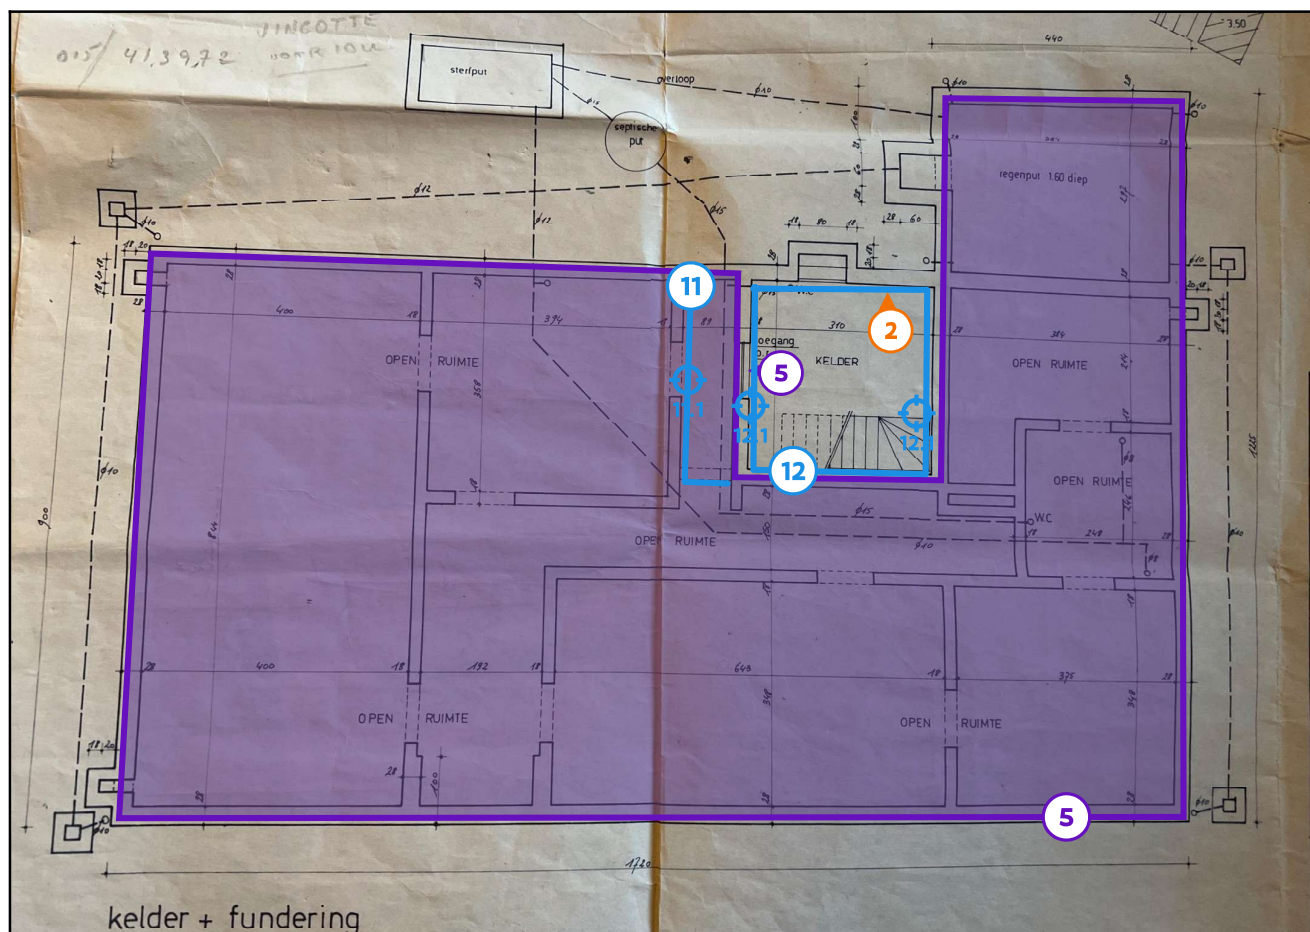
## Plan 1.1: Grondplan kelder

| Beschrijving | Type | Actie |
|---|---|---|
| 2. Bakeliet schakelaars/stopcontacten | Asbestmateriaal | <a href="#">Verwijderen</a> |
| 5. Kruipkelder | Beperking | - |

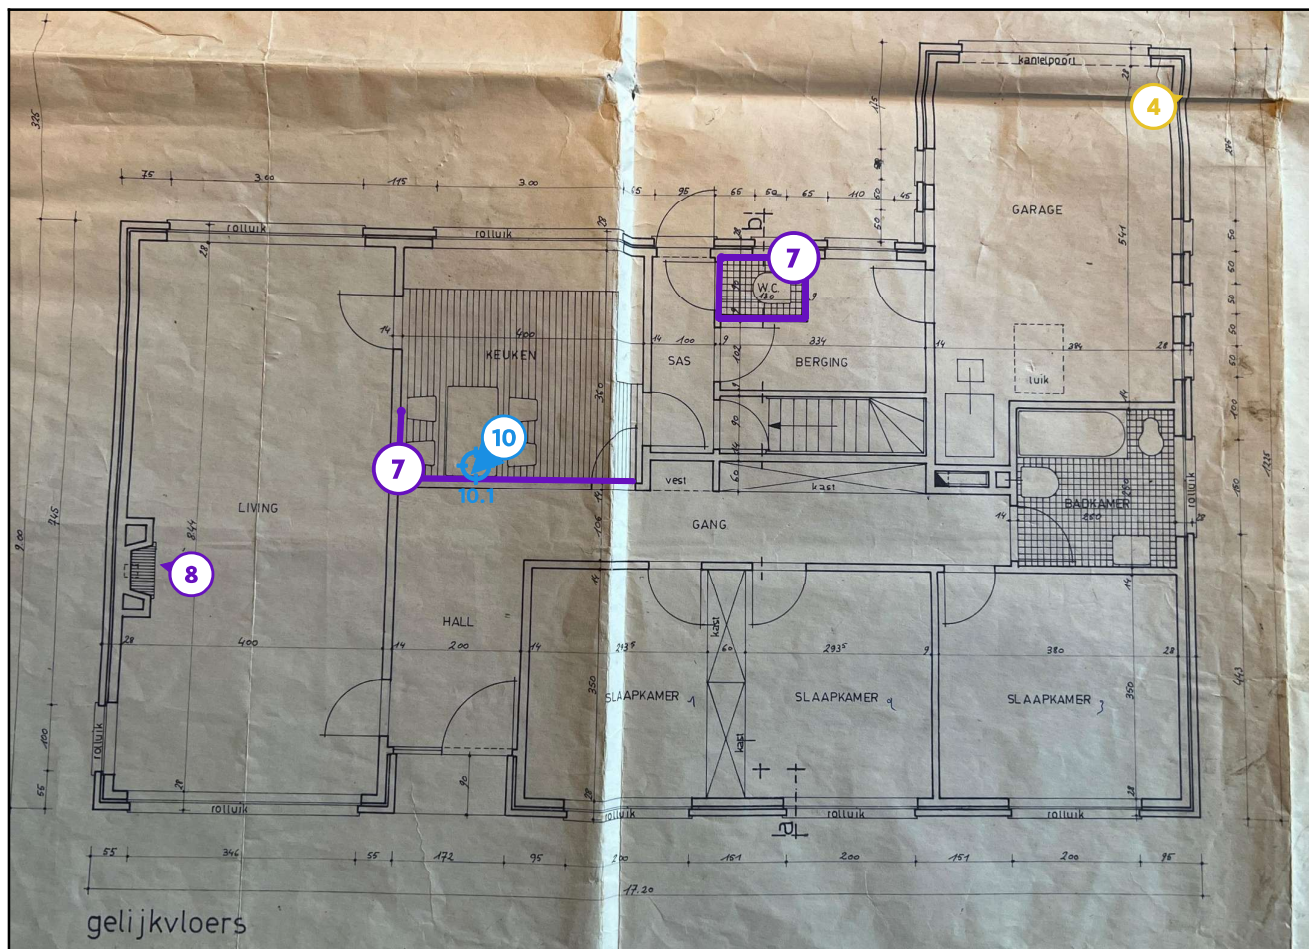
## Plan 1.2: Grondplan gelijkvloers

| Beschrijving | Type | Actie |
|---|---|---|
| 4. Bakeliet elektrische componenten | Asbestmateriaal | Zorgvuldig beheeren |

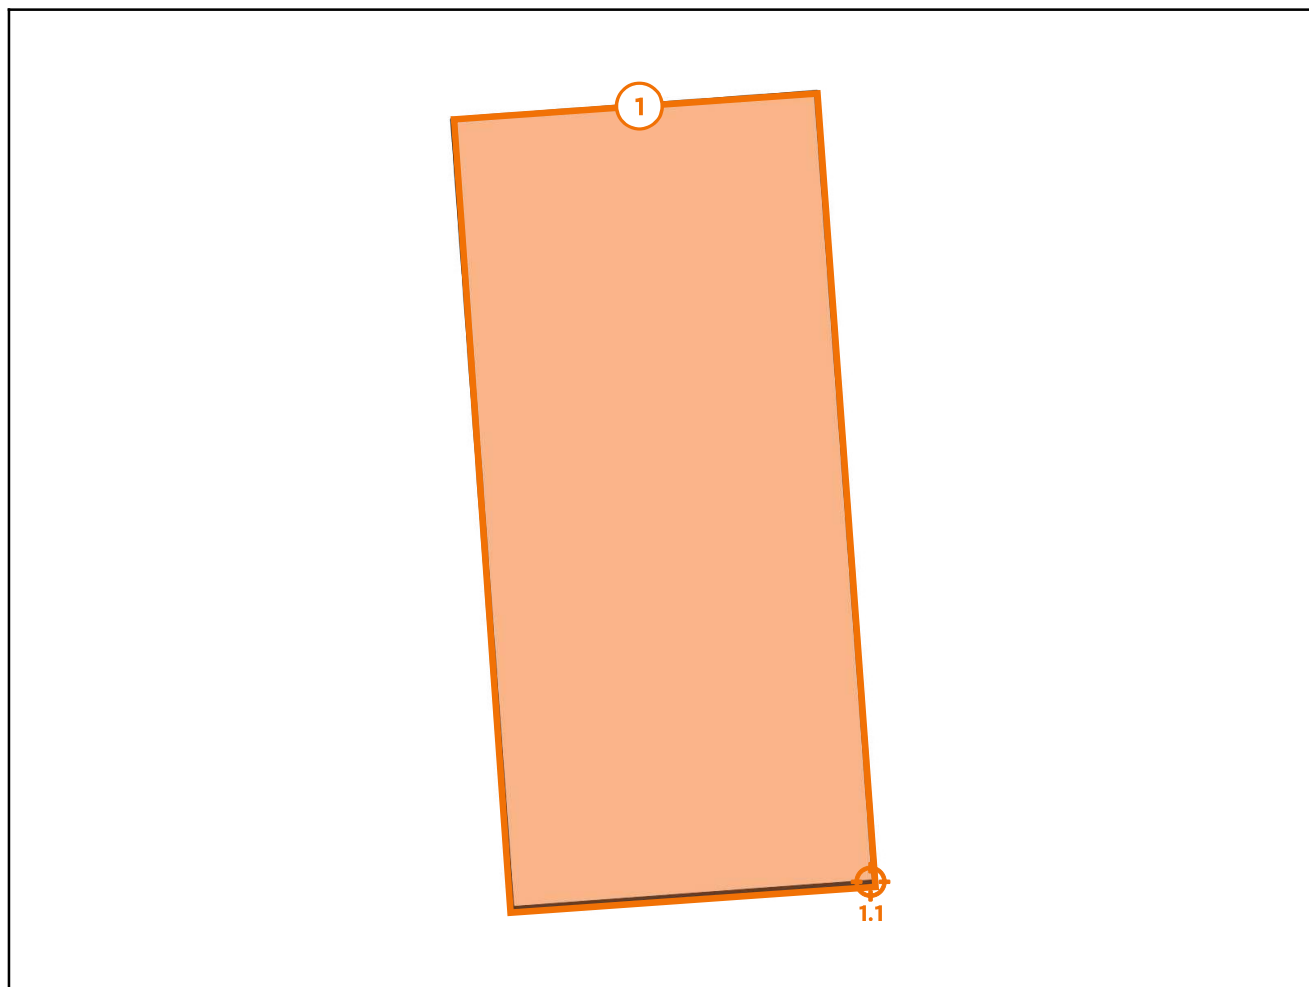
## Plan 3.1: Grondplan tuinhok golfplaten

| Beschrijving | Type | Actie |
|---|---|---|
| 1. Dak bestaande uit golfplaten | Asbestmateriaal | Verwijderen |

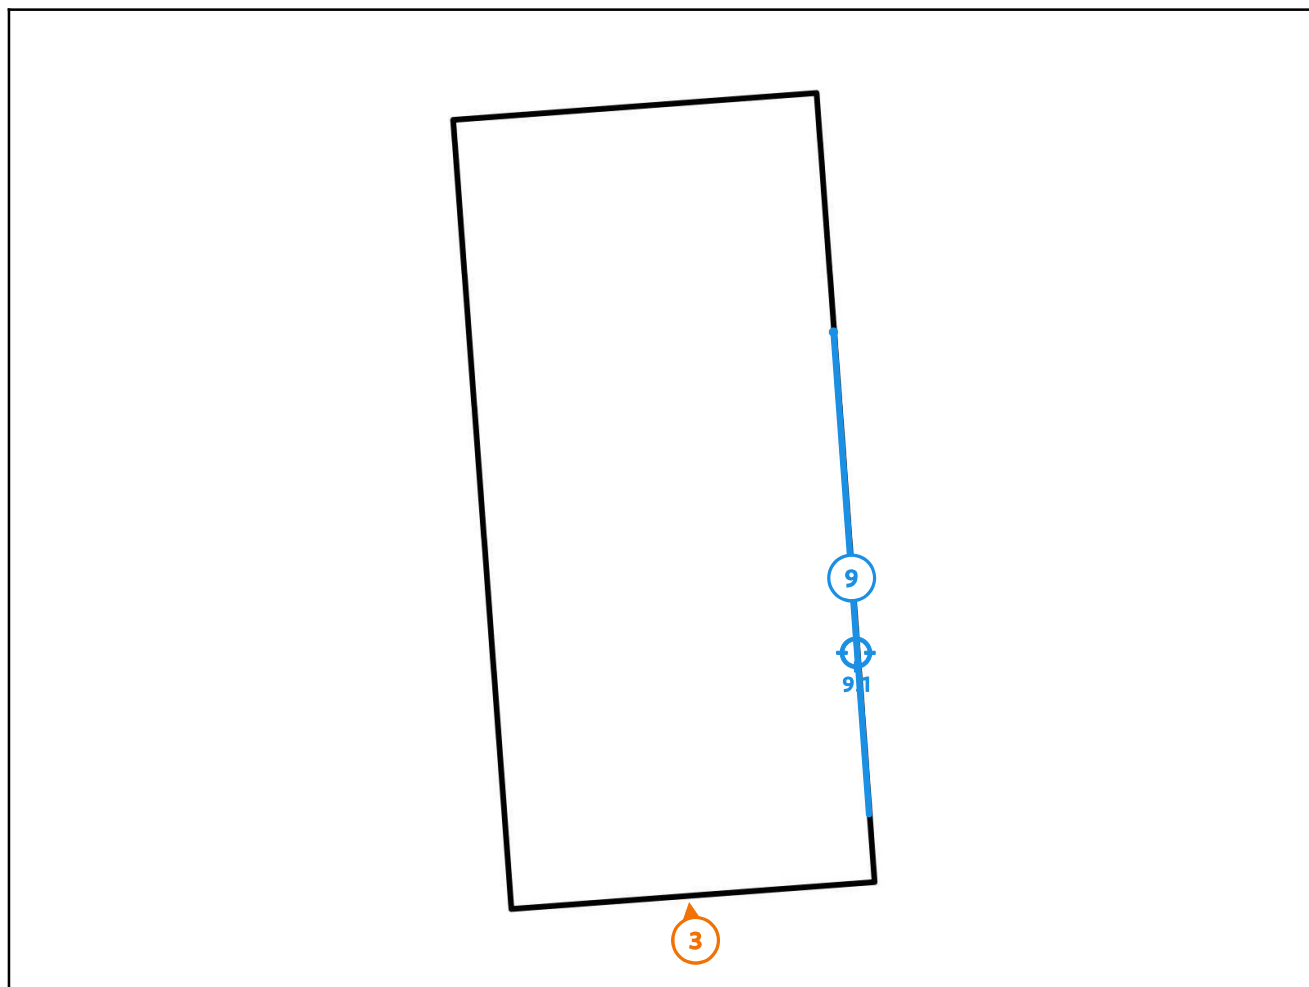
## Plan 3.2: Grondplan tuinhok stopverf en cementbuis

| Beschrijving | Type | Actie |
|---|---|---|
| 3. Schouw tuinhok | Asbestmateriaal | Verwijderen |

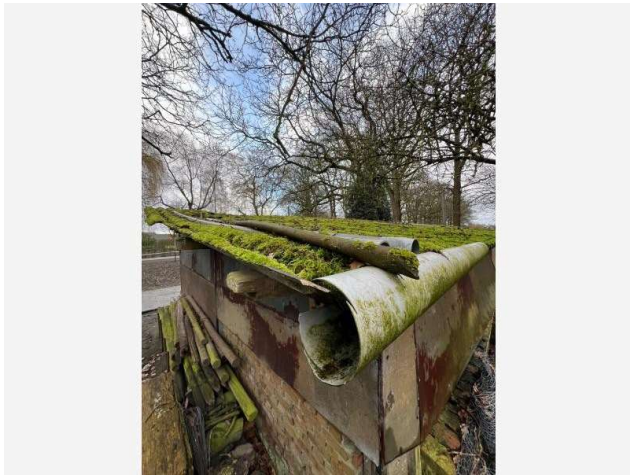
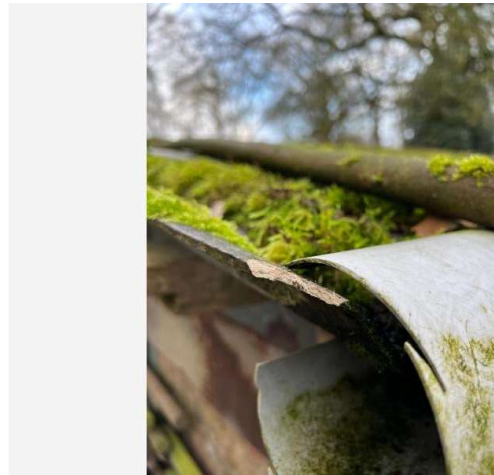
| Eindbeoordeling materiaalrisico | Verhoogd materiaalrisico en/of verhoogde kans op vezelvrijgave |
| Opmerking | De toestand "matig beschadigd, matig verweerd" werd weerhouden omwille van de aanwezigheid van korstmos. |

| Toestand van het materiaal | Matig beschadigd, matig verweerd |

| # | Type | Referentie | Resultaat |
|---|---|---|---|
| 1.1 | Puntmonster | MM05 | Chrysotiel |

| Opmerking | Op het dak van het tuinhok treffen wij golfplaten aan. Wij gaan over tot staalname voor verder onderzoek. De hoeveelheid is een zo nauwkeurig mogelijke opmeting. Hieraan kunnen evenwel geen rechten worden ontleend. |

Het asbestmateriaal valt onder de mijlpaal van 2034.

- Verwijder dit asbestmateriaal zo snel mogelijk. Volg de toestand goed op.
- Hemelwater dat afspoelt van asbestcement daken of gevels kan asbestdeeltjes bevatten. Gebruik het enkel voor gesloten circuits (bv. spoelen toiletten). Reinig na het vervangen van het dak of de gevel de dakgoten en regenwaterput of -ton om asbesthoudend sediment of slib te verwijderen

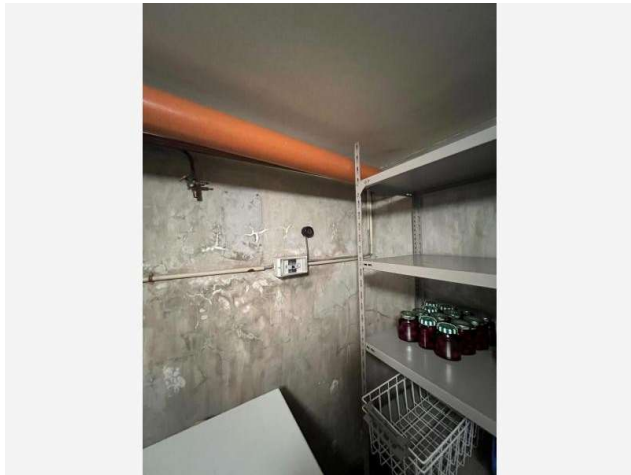
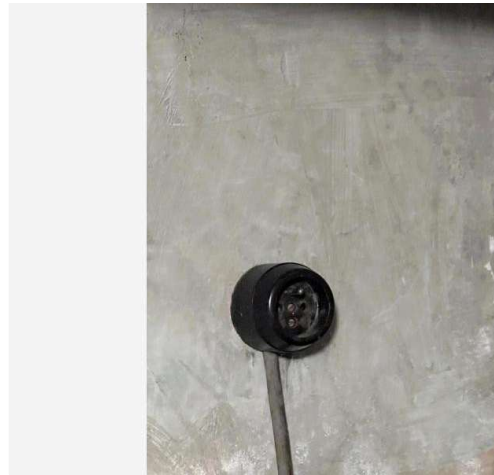
Verhoogd materiaalrisico en/of verhoogde kans op vezelvrijgave

| <b>Asbestsoort (vezeltype)</b> | Crocidoliet aanwezig |
| <b>Toestand van het materiaal</b> | Licht beschadigd, licht verweerd. Intact calciumsilicaatmateriaal of categorie III 'gebondenheid' |

| Opmerking | In de kelder treffen wij een bakeliet stopcontact aan. De hoeveelheid is een zo nauwkeurig mogelijke opmeting. Hieraan kunnen evenwel geen rechten worden ontleend. |

Het asbestmateriaal valt onder de mijlpaal van 2040.

- Zorg voor een veilig beheer. Vermijd het beschadigen van het asbestmateriaal. Controleer de toestand jaarlijks op wijzigingen.
- Voer bijkomende staalname(s) uit.

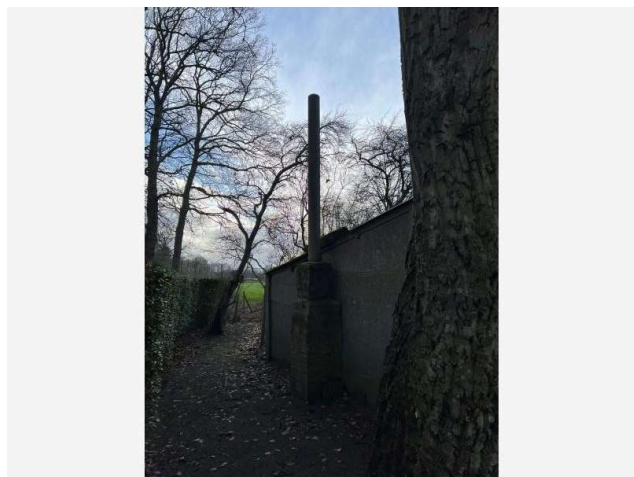
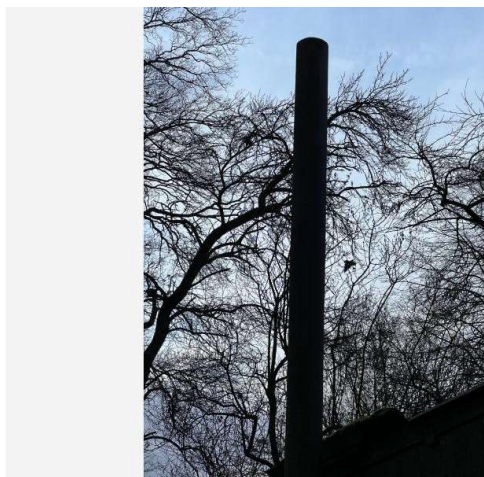
| Opmerking | Het tuinhok heeft aan de zijkant een schouw. Deze schouw bestaat uit een cementbuis. De hoeveelheid is een zo nauwkeurig mogelijke opmeting. Hieraan kunnen evenwel geen rechten worden ontleend. |

Het asbestmateriaal valt onder de mijlpaal van 2034.

- Zorg voor een veilig beheer. Vermijd het beschadigen van het asbestmateriaal. Controleer de toestand jaarlijks op wijzigingen.

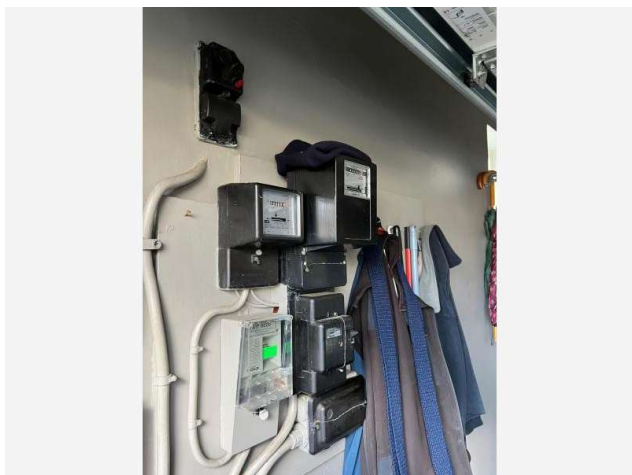
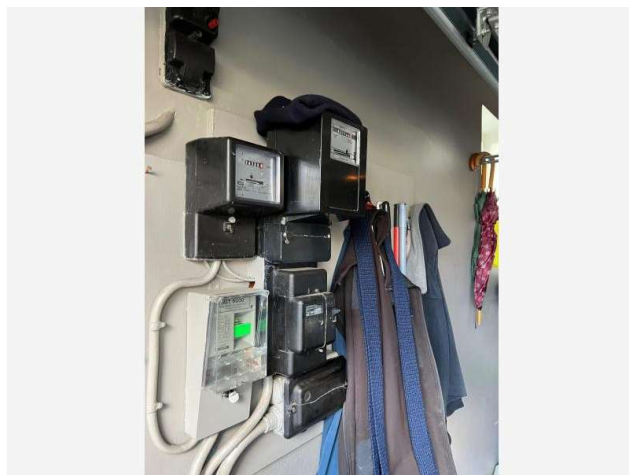
| Opmerking | In de garage treffen wij bakeliet componenten aan. Deze behoren tot de elektrische installatie. De hoeveelheid is een zo nauwkeurig mogelijke opmeting. Hieraan kunnen evenwel geen rechten worden ontleend. |
