# Asbestinventarisatattest

Van Cauwelaertstraat 47, 1740 Ternat

Attestnummer : 20251202-000405.000

Uitgegeven op : 02.12.2025

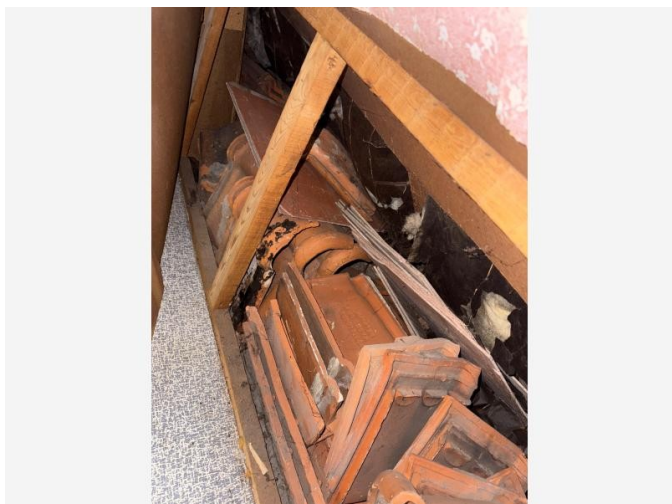
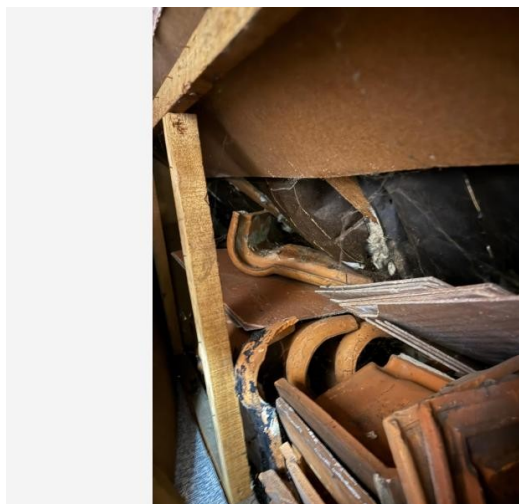
| Beschrijving | Afval (reserve leien) |
| Aanwezige resten | Op de zolder liggen reserveleien van de zeigevel. |
| Hoeveelheid (gewicht - aantal) | <ul style="list-style-type: none"><li>12,00 kg - 1 stuk</li></ul> |
| Identificatiemethode | De asbestdeskundige beoordeelt het materiaal als asbestverdacht en dus asbesthoudend, en dit zonder monsternamen. |

**Dringend verwijderen**

- Verwijder het asbestafval.
- Voer bijkomende staalname(s) uit.

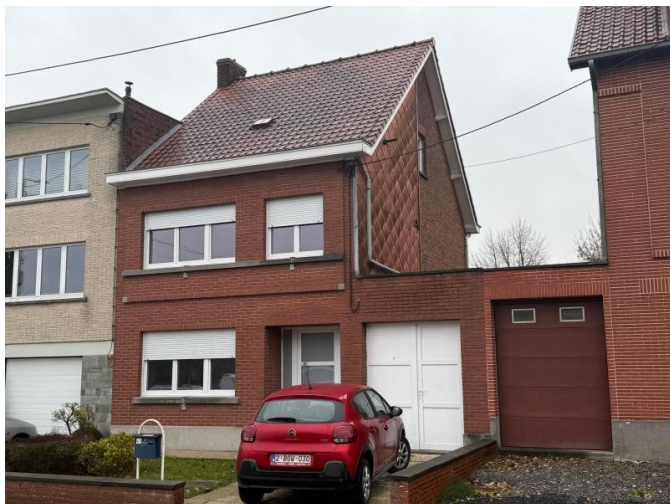
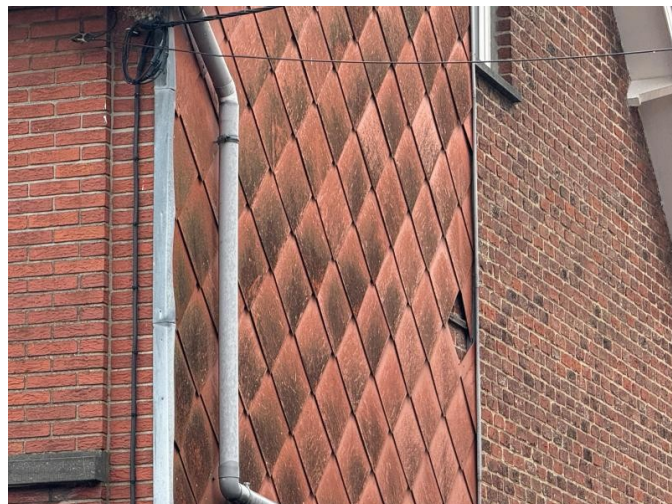
| Eindbeoordeling materiaalrisico | Verhoogd materiaalrisico en/of verhoogde kans op vezelvrijgave |

| Asbestsoort (vezeltype) | Alleen chrysotiel |
| Toestand van het materiaal | Matig beschadigd, matig verweerd |

| # | Type | Referentie | Resultaat |
|---|---|---|---|
| 2.1 | Puntmonster | 453/03 | Chrysotiel |

| Beschrijving | Gevel met leien |
| Hoeveelheid (oppervlakte - aantal) | • 32,00 m <sup>2</sup> - 1 stuk |

Verwijderen

- Verwijder dit asbestmateriaal zo snel mogelijk. Volg de toestand goed op.
- Hemelwater dat afspoelt van asbestcement daken of gevels kan asbestdeeltjes bevatten. Gebruik het enkel voor gesloten circuits (bv. spoelen toiletten). Reinig na het vervangen van het dak of de gevel de dakgoten en regenwaterput of -ton om asbesthoudend sediment of slib te verwijderen

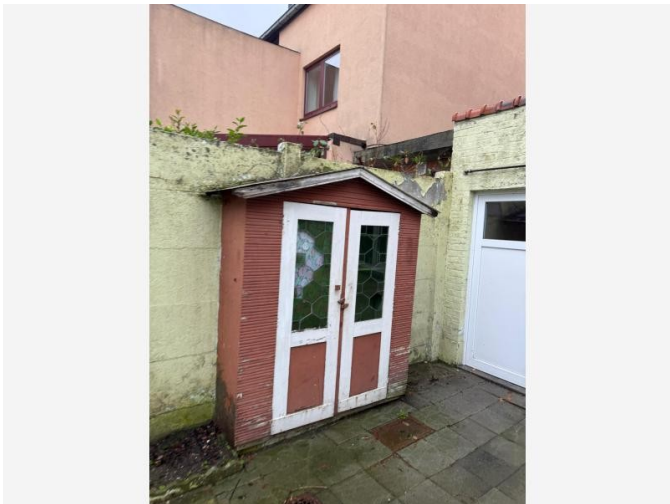
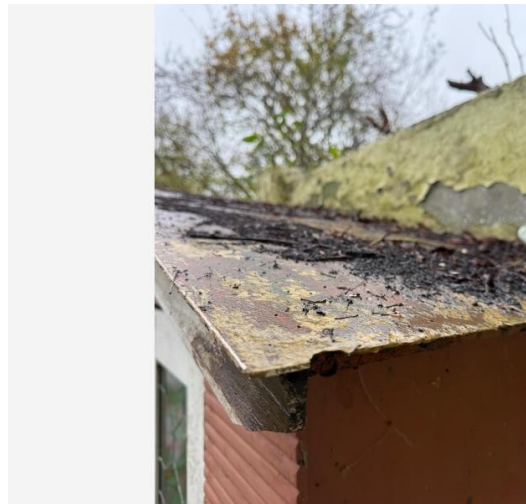
| Eindbeoordeling materiaalrisico | Verhoogd materiaalrisico en/of verhoogde kans op vezelvrijgave |

| Asbestsoort (vezeltype) | Crocidoliet aanwezig |
| Toestand van het materiaal | Matig beschadigd, matig verweerd |

Verwijderen

- Verwijder dit asbestmateriaal zo snel mogelijk. Volg de toestand goed op.
- Hemelwater dat afspoelt van asbestcement daken of gevels kan asbestdeeltjes bevatten. Gebruik het enkel voor gesloten circuits (bv. spoelen toiletten). Reinig na het vervangen van het dak of de gevel de dakgoten en regenwaterput of -ton om asbesthoudend sediment of slib te verwijderen

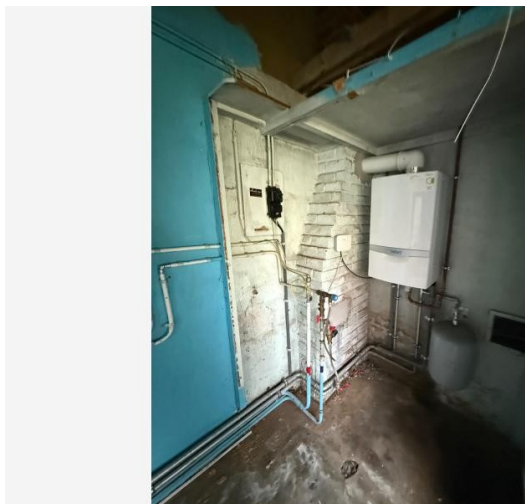
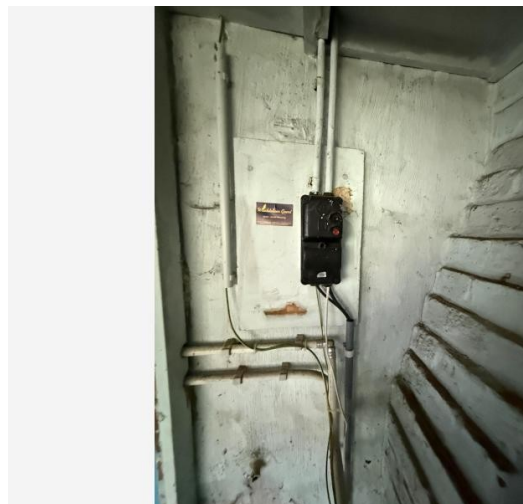
| Identificatiemethode | De asbestdeskundige beoordeelt het materiaal als asbestverdacht en dus asbesthoudend, en dit zonder monstername.<br><br>Motivatie: De monstername brengt andere schade aan dan schade die inherent is aan de monstername. |

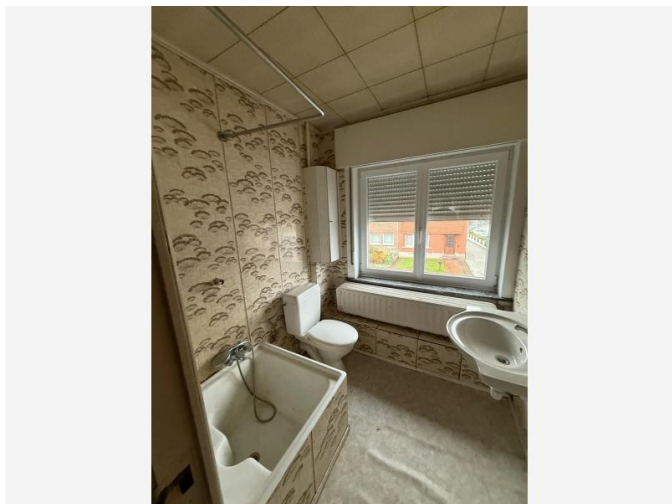
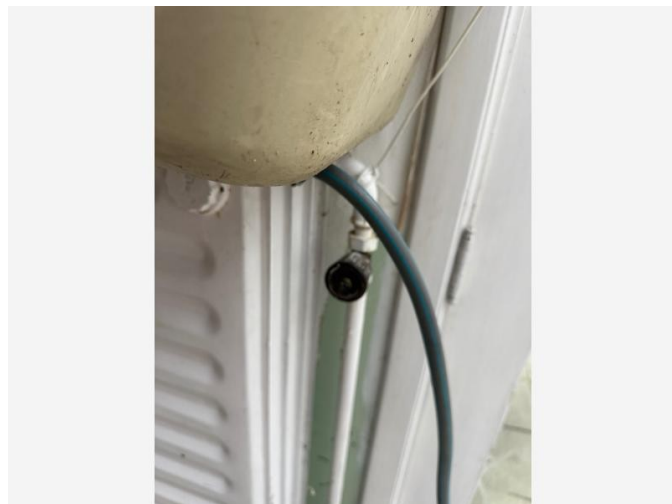
| Identificatiemethode | De asbestdeskundige beoordeelt het materiaal als asbestverdacht en dus asbesthoudend, en dit zonder monstername.<br><br>Motivatie: De monstername brengt andere schade aan dan schade die inherent is aan de monstername. |

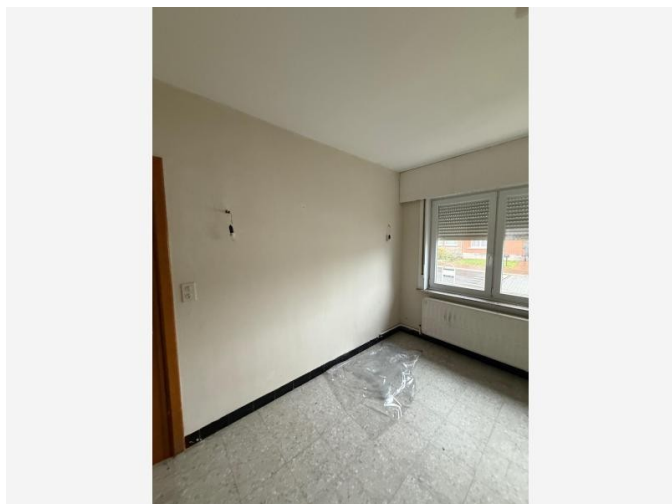
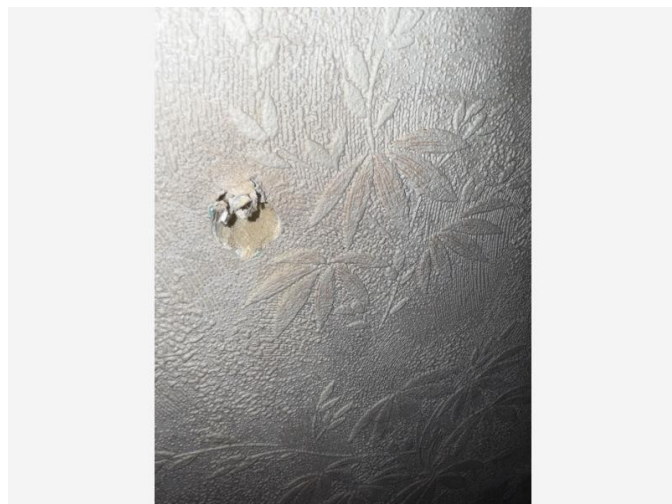
## Fiche 11: Pleisterwerk wanden

Geen asbest

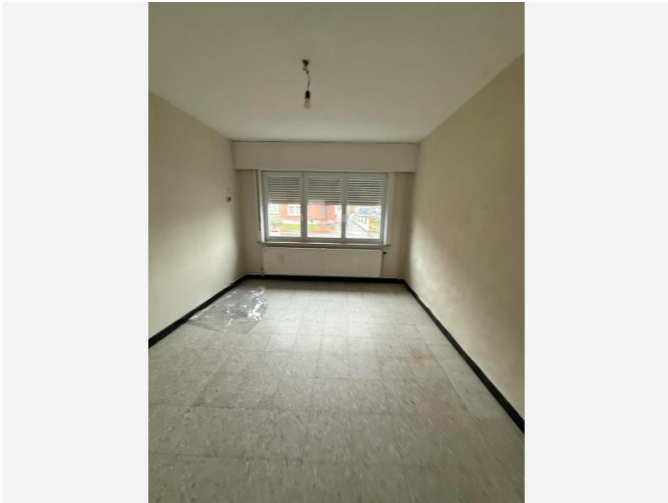
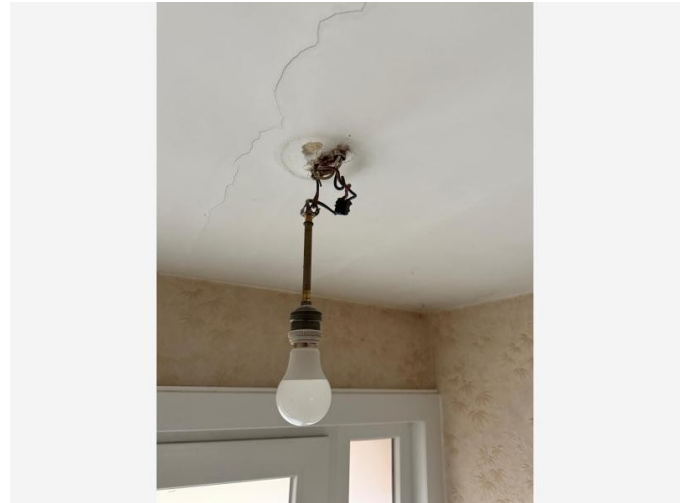
## Fiche 12: Pleisterwerk plafonds

Geen asbest

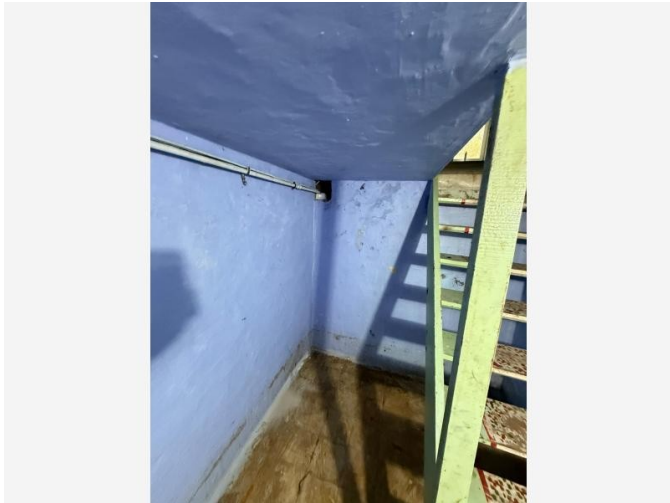
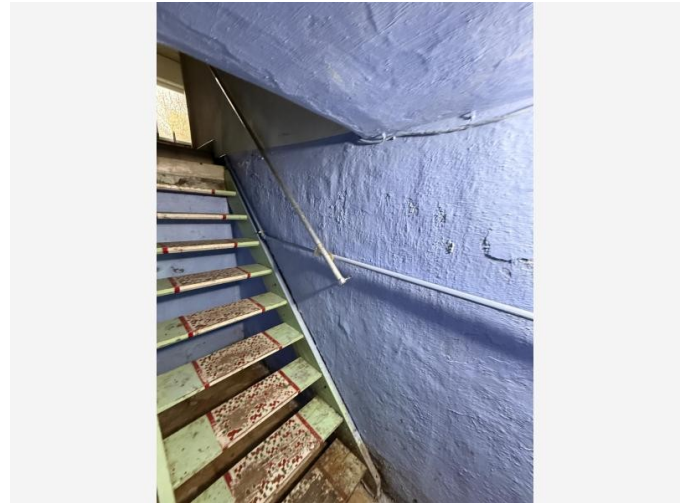
## Fiche 13: Cementen smeerlaag Kelder

Geen asbest

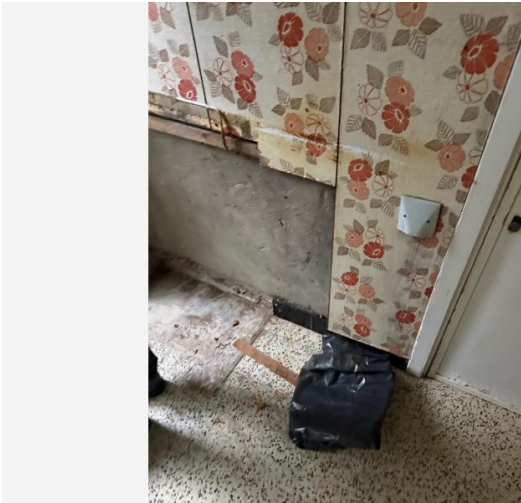
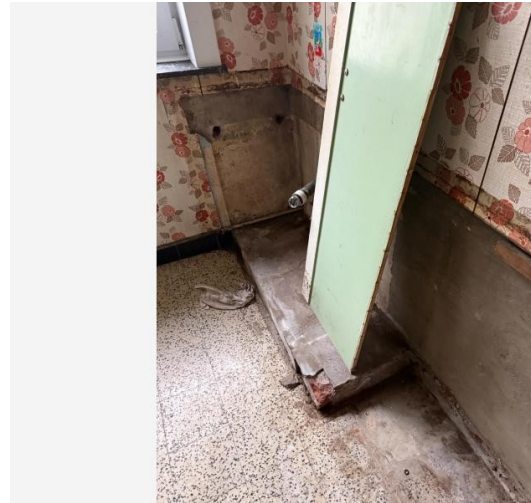
## Fiche 14: Cementen smeerlaag keuken

Geen asbest

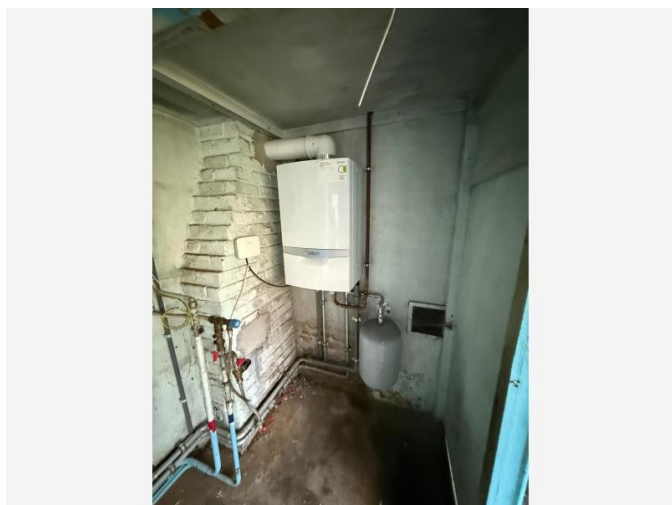
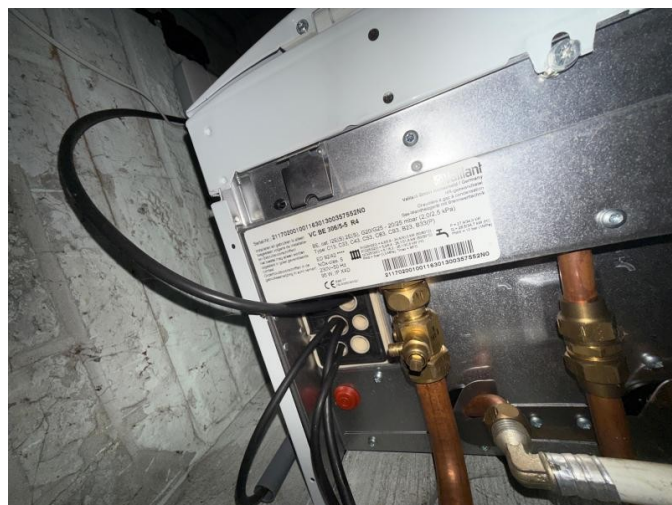
### Fiche 16: CV-ketel (niet verdacht)

| Beschrijving | Notitie | Terug te vinden op plannen |
|---|---|---|
| Fiche 16: CV-ketel (niet verdacht) | De CV-ketel (dichtingen, isolerend materiaal) is niet asbestverdacht. | Plan 1.3: Gelijkvloers |
