# Asbestinventarisatetest

Raasplein 25/201, 2100 Antwerpen

Attestnummer : 20260204-000103.000

Uitgegeven op : 04.02.2026

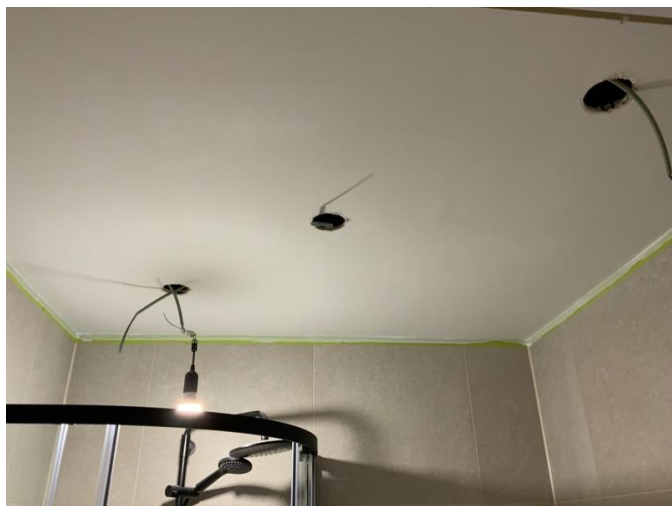
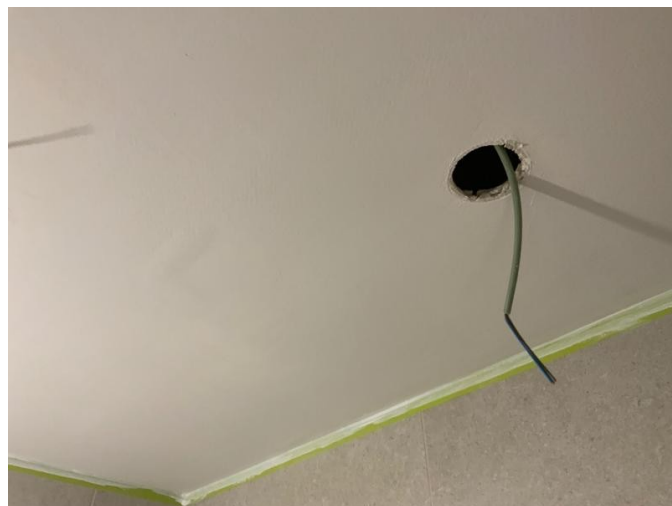
Overige plafonds zijn uitgevoerd met gipskartonplaten

| Basis voor advies | De asbestdeskundige beoordeelt het materiaal als niet-asbestverdacht. |

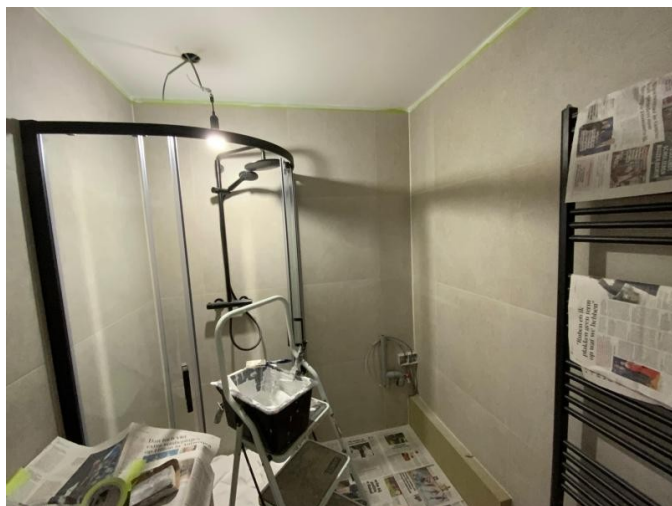
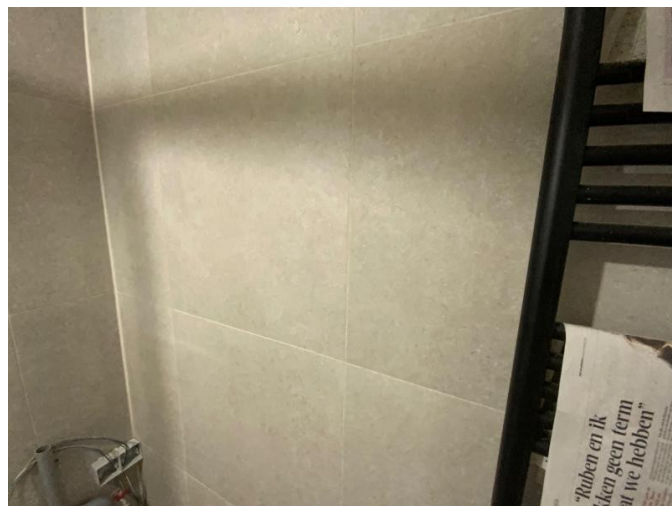
Overige binnenwanden zijn uitgevoerd met wandtegels

| Basis voor advies | De asbestdeskundige beoordeelt het materiaal als niet-asbestverdacht. |

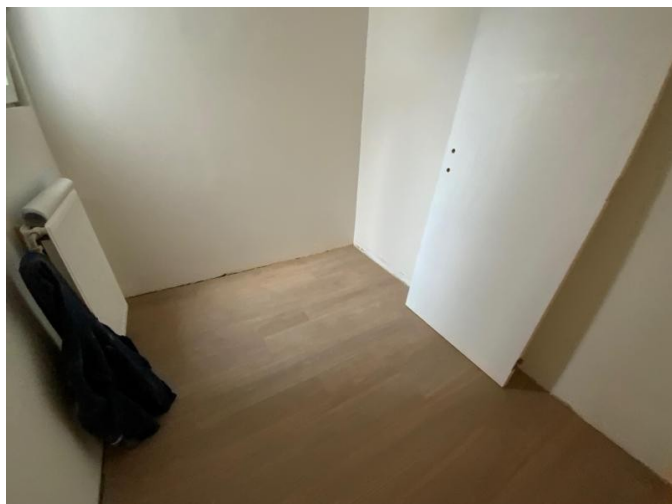
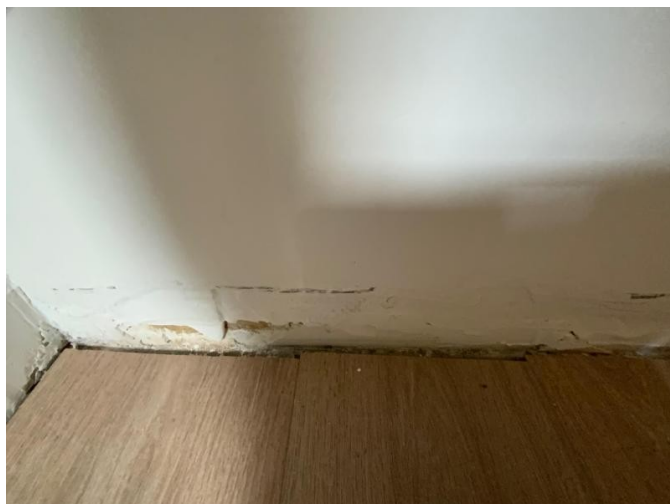
## Fiche 3: Pleisterwerk wanden

### Conclusie

Geen asbest

| # | Type | Referentie | Resultaat |
|---|---|---|---|
| 3.1 | Mengmonster | ID1 | Geen asbest |

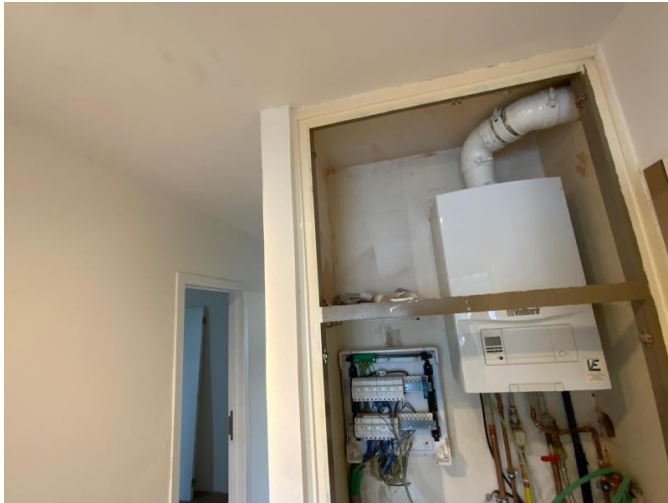
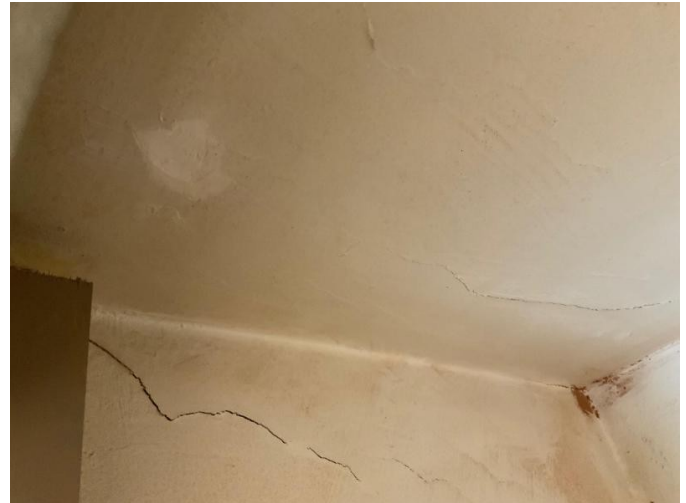
## Fiche 4: Pleisterwerk plafonds

### Conclusie

Geen asbest

| # | Type | Referentie | Resultaat |
|---|---|---|---|
| 4.1 | Mengmonster | ID2 | Geen asbest |

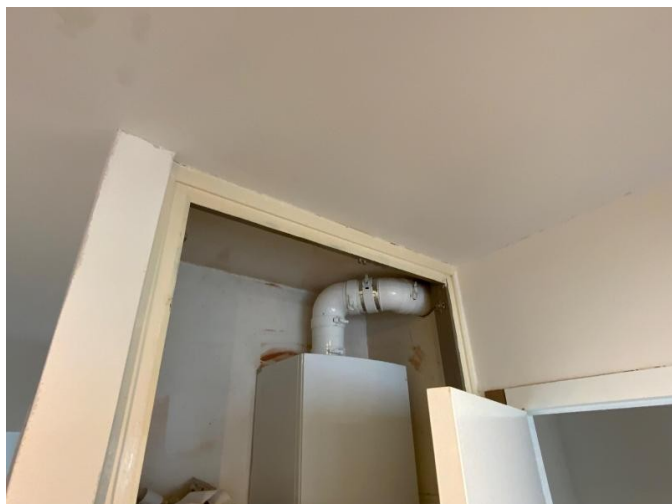
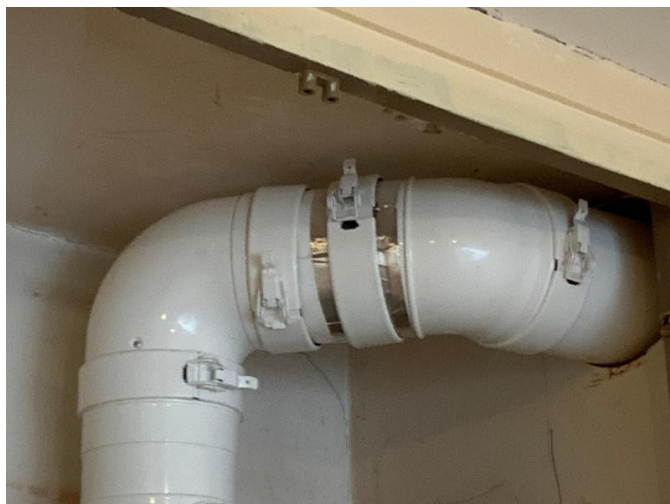
### Fiche 5: Rookgaskanaal (niet verdacht)

| Beschrijving | Notitie | Terug te vinden op plannen |
|---|---|---|
| Fiche 5: Rookgaskanaal (niet verdacht) | Het rookgaskanaal is niet-asbestverdacht. | - |

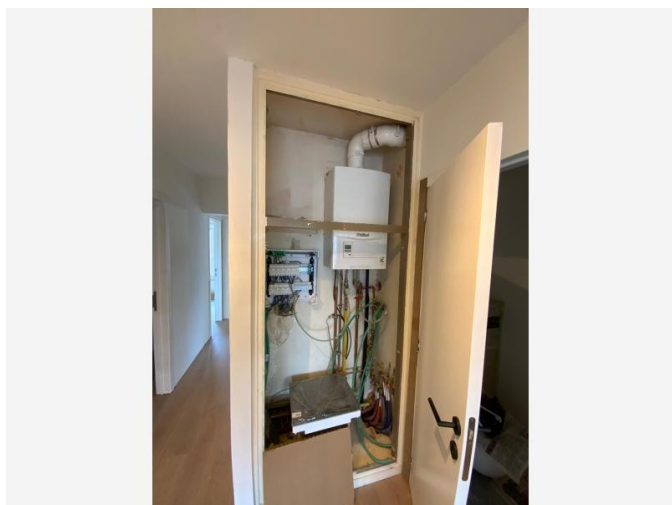
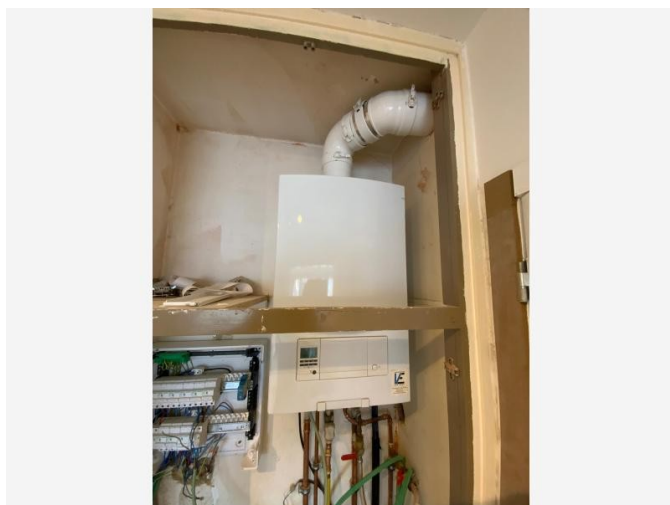
### Fiche 6: CV-ketel (niet verdacht)

| Beschrijving | Notitie | Terug te vinden op plannen |
|---|---|---|
| Fiche 6: CV-ketel (niet verdacht) | De CV-ketel (dichtingen, isolerend materiaal) is niet asbestverdacht. | Plan 1.1: Grondplan 2v |
