# Asbestinventarisatetest

De Nachtegaal 14, 2970 Schilde

Attestnummer : 20260215-000073.000

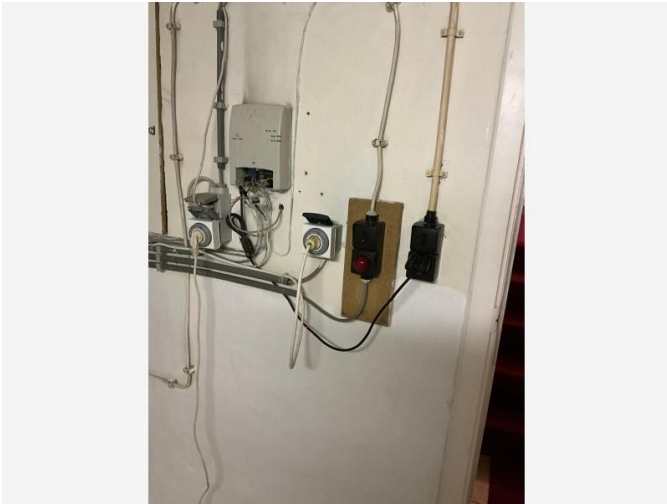
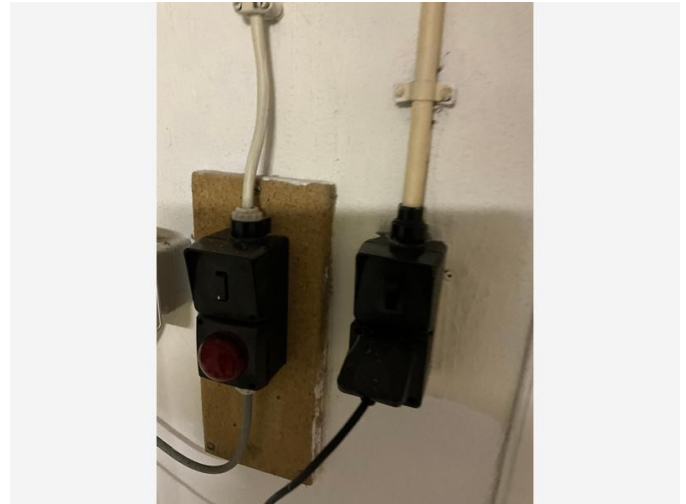
Het asbestmateriaal valt onder de mijlpaal van 2040.

Verhoogd materiaalrisico en/of verhoogde kans op vezelvrijgave

<b>Gebondenheid</b>	Categorie 1: hechtgebonden in oorsprong
<b>Asbestsoort (vezeltype)</b>	Crocidoliet aanwezig
<b>Asbestconcentratie</b>	Laag (< 50%)
<b>Afschermingsgraad van het gehele materiaal</b>	Geheel of deels (ook) vrij aan de binnenlucht
<b>Toestand van het materiaal</b>	Licht beschadigd, licht verweerd. Intact calciumsilicaatmateriaal of categorie III 'gebondenheid'

Beschrijving	Bakeliet schakelaars/stopcontacten
Omgeving	Binnen
Primaire drager	Communicatie en elektrische infrastructuur en uitrusting
Asbestmateriaal	Plaat, paneel, tablet - Type Bakeliet
Bindmiddel van asbestmateriaal	Kunststof of -hars
Gebondenheid op basis van bindmiddel	Hecht
Hoeveelheid (oppervlakte - dikte - aantal)	• 0,10 m <sup>2</sup> - 1,00 cm - 4 stuks
Totaal volume	0,004 m <sup>3</sup>
Eenvoudig bereikbaar	Ja
Bevestigingswijze	• Geschroefd
Identificatiemethode	<p>De asbestdeskundige beoordeelt het materiaal als asbestverdacht en dus asbesthoudend, en dit zonder monstername.</p> <p>Motivatie: De monstername brengt andere schade aan dan schade die inherent is aan de monstername.</p>
Destructieve handeling voor identificatie	Nee
Opmerking	De hoeveelheid is een zo nauwkeurig mogelijke opmeting. Hieraan kunnen evenwel geen rechten worden ontleend. Monstername niet uitgevoerd wegens risico op beschadiging van een elektrisch component en mogelijke blootstelling aan spanning of storingen in de elektrische installatie.

Verwijderen

- Zorg voor een veilig beheer. Vermijd het beschadigen van het asbestmateriaal. Controleer de toestand jaarlijks op wijzigingen.
- Voer bijkomende staalname(s) uit.

- Eenvoudige handelingen: mag via doe-het-zelf of door werknemer(s) met opleidingsattest eenvoudige handelingen  
Deze toepassing kan door een aannemer die over een opleidingsattest eenvoudige handelingen beschikt of door een particulier (doe-het-zelf), verwijderd worden indien er geen verhoogd risico op vrijgave van asbestvezels (max. concentratie 0,01 vezels/cm<sup>3</sup> - CODEX Art. VI.3-54) ontstaat en de toepassing voorafgaand wordt gefixeerd/bevochtigd; de individuele elementen zonder machinale werktuigen (boormachine, slijpschijf, hogedrukreiniger,...) en zonder breken of gooien een voor een losgemaakt worden; en ten slotte dubbel en luchtdicht verpakt weggevoerd worden naar een erkend afvalpunt (recyclagepark).

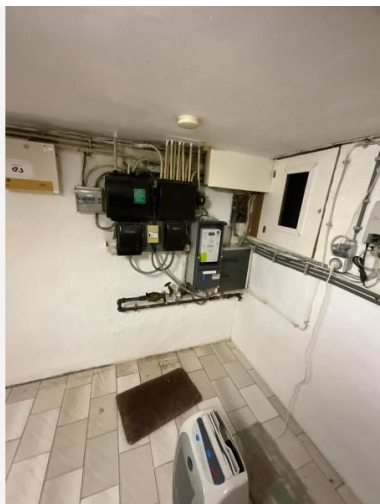
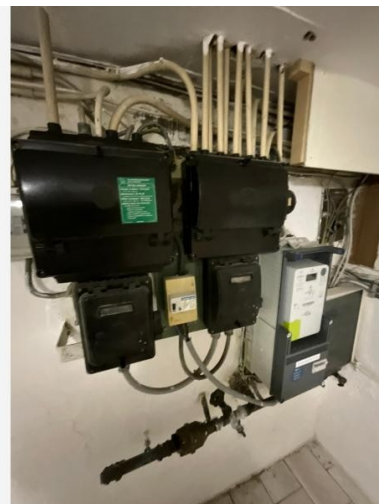
Het asbestmateriaal valt onder de mijlpaal van 2040.

Eindbeoordeling materiaalrisico	Laag materiaalrisico en/of verlaagde kans op vezelvrijgave
---------------------------------	--

<b>Gebondenheid</b>	Categorie 1: hechtgebonden in oorsprong
<b>Asbestsoort (vezeltype)</b>	Crocidoliet aanwezig
<b>Asbestconcentratie</b>	Laag (< 50%)
<b>Afschermingsgraad van het gehele materiaal</b>	Geheel of deels (ook) vrij aan de binnenlucht
<b>Toestand van het materiaal</b>	Onbeschadigd, niet verweerd

Beschrijving	Bakeliet schakelkast
Omgeving	Binnen
Primaire drager	Communicatie en elektrische infrastructuur en uitrusting
Asbestmateriaal	Plaat, paneel, tablet - Type Bakeliet
Bindmiddel van asbestmateriaal	Kunststof of -hars
Gebondenheid op basis van bindmiddel	Hecht
Hoeveelheid (oppervlakte - dikte - aantal)	<ul style="list-style-type: none"> <li>• 0,60 m<sup>2</sup> - 1,00 cm - 4 stuks</li> </ul>
Totaal volume	0,024 m <sup>3</sup>
Eenvoudig bereikbaar	Ja
Bevestigingswijze	<ul style="list-style-type: none"> <li>• Geschroefd</li> </ul>
Identificatiemethode	<p>De asbestdeskundige beoordeelt het materiaal als asbestverdacht en dus asbesthoudend, en dit zonder monstername.</p> <p>Motivatie: De monstername brengt andere schade aan dan schade die inherent is aan de monstername.</p>
Destructieve handeling voor identificatie	Nee
Opmerking	De hoeveelheid is een zo nauwkeurig mogelijke opmeting. Hieraan kunnen evenwel geen rechten worden ontleend. Monstername niet uitgevoerd wegens risico op beschadiging van een elektrisch component en mogelijke blootstelling aan spanning of storingen in de elektrische installatie.

Zorgvuldig beheren

- Zorg voor een veilig beheer. Vermijd het beschadigen van het asbestmateriaal. Controleer de toestand jaarlijks op wijzigingen.
- Voer bijkomende staalname(s) uit.

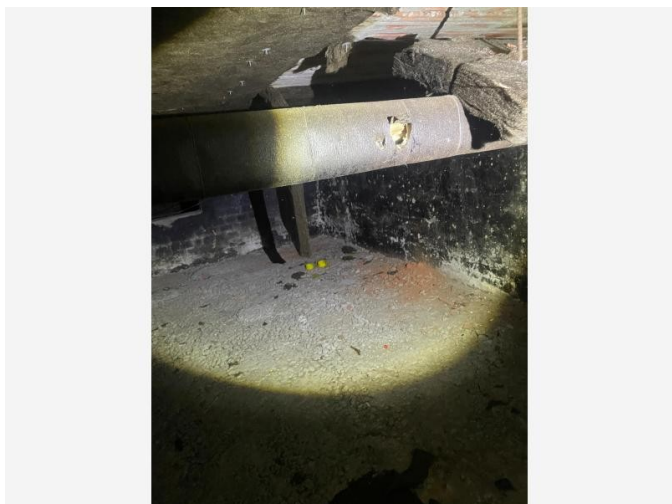
**Reden:** Hoogte minder dan 1,5 meter

**Uitleg van de asbestdeskundige:** Ruimtes met een hoogte lager dan 1,5 meter hoeven in het kader van een asbestattest voor verkoop of schenking niet onderzocht te worden.

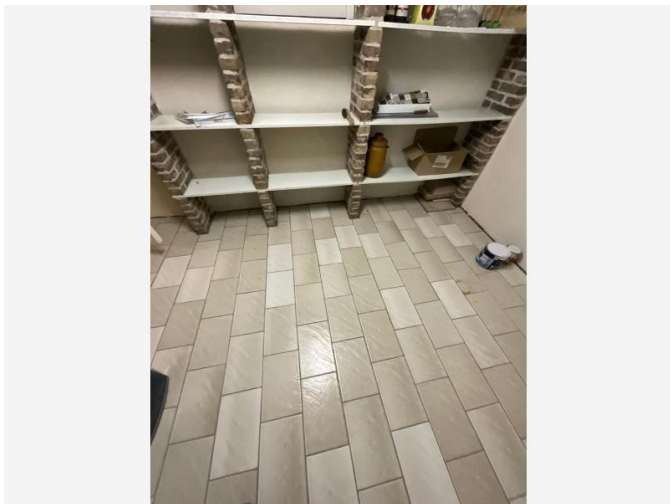
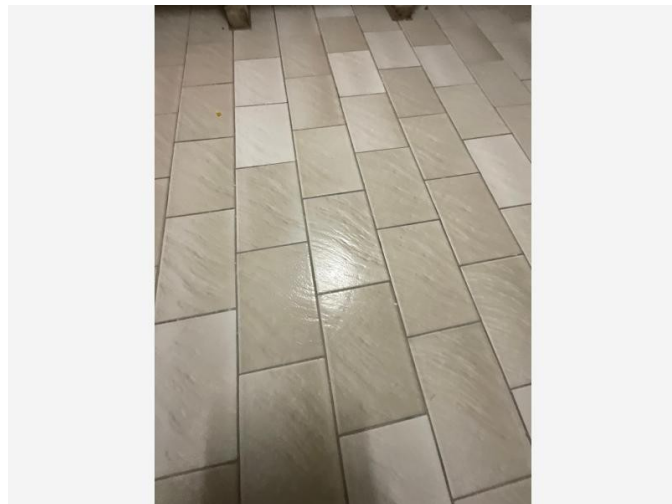
Inspectie van de onderliggende lijmlaag is niet mogelijk zonder uitbreiding naar een destructief onderzoek.

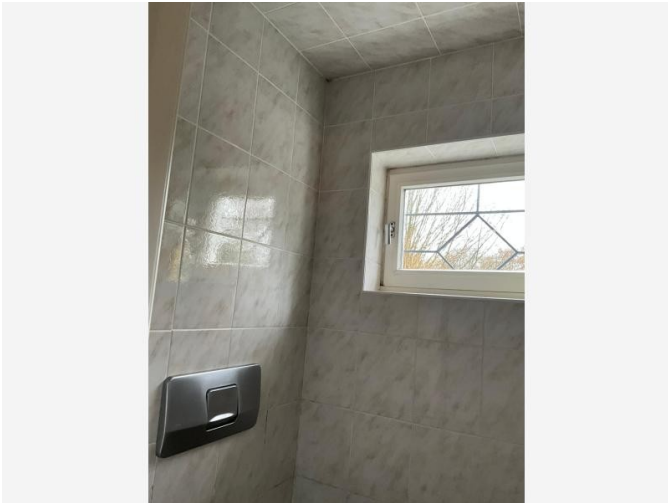
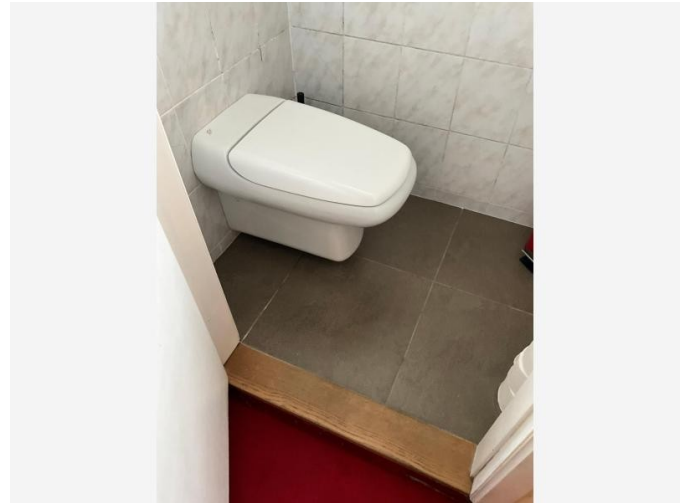
Binnenwanden en/of plafonds afgewerkt met een intacte laag faiencetegels zonder zichtbare beschadigingen. Inspectie van de onderliggende lijmlaag is niet mogelijk zonder uitbreiding naar een destructief onderzoek.

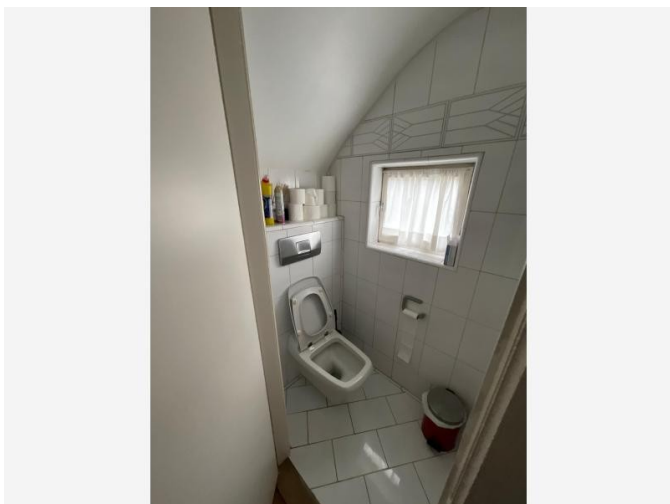
Binnenwanden en/of plafonds afgewerkt met een intacte laag faiencetegels zonder zichtbare beschadigingen. Inspectie van de onderliggende lijmlaag is niet mogelijk zonder uitbreiding naar een destructief onderzoek.

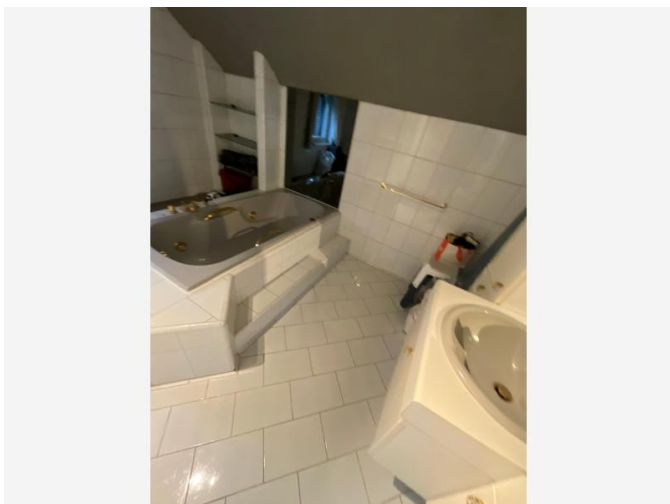
Binnenwanden en/of plafonds afgewerkt met een intacte laag faiencetegels zonder zichtbare beschadigingen. Inspectie van de onderliggende lijmlaag is niet mogelijk zonder uitbreiding naar een destructief onderzoek.

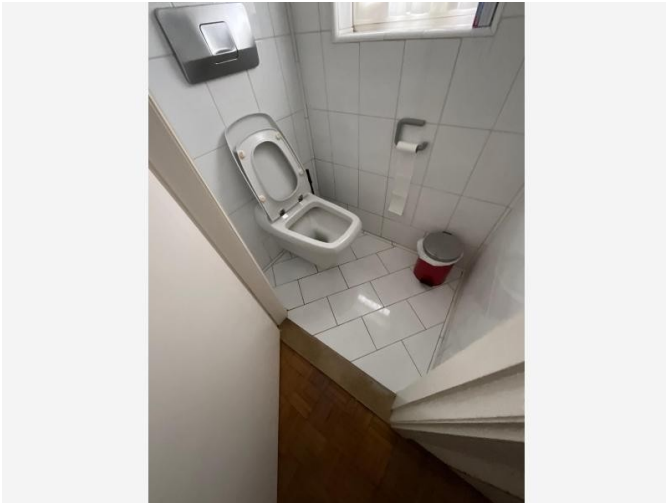
Inspectie van de onderliggende lijmlaag is niet mogelijk zonder uitbreiding naar een destructief onderzoek.

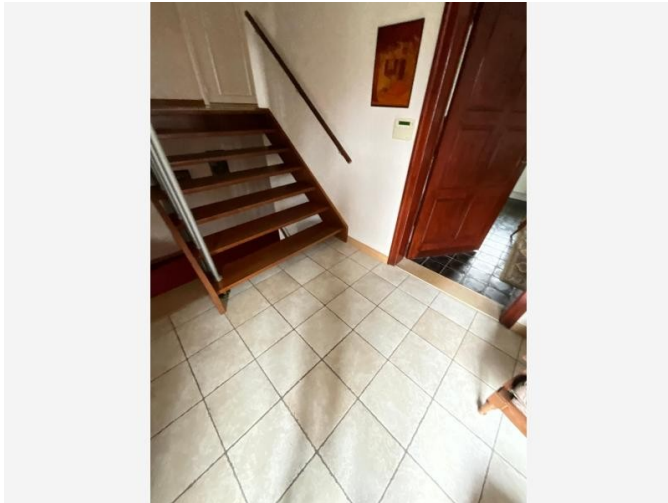
Inspectie van de onderliggende lijmlaag is niet mogelijk zonder uitbreiding naar een destructief onderzoek.

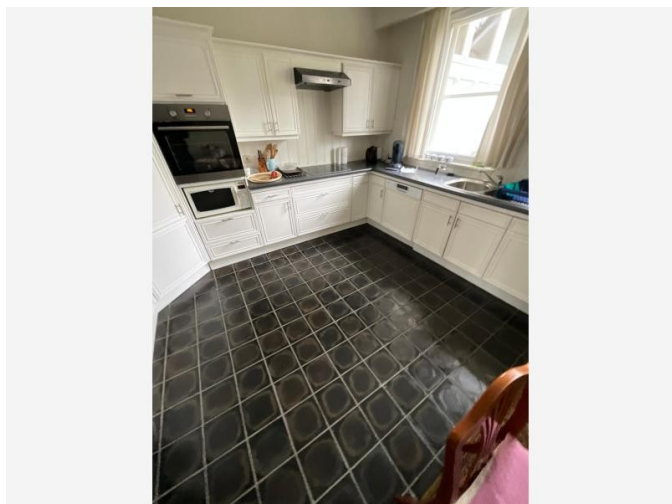
Inspectie van de onderliggende lijmlaag is niet mogelijk zonder uitbreiding naar een destructief onderzoek.

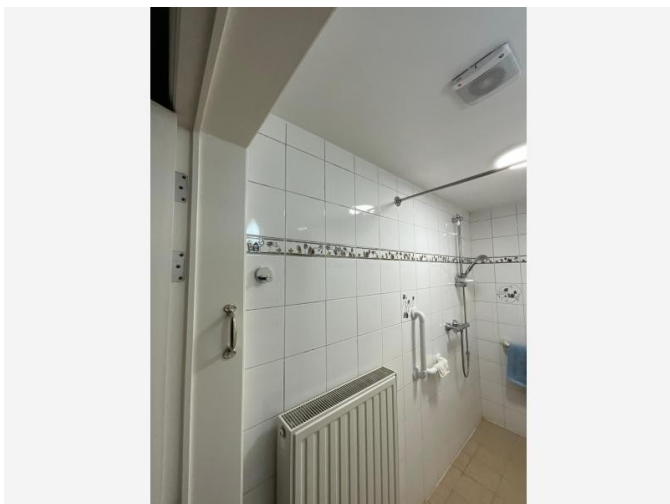
Binnenwanden en/of plafonds afgewerkt met een intacte laag faiencetegels zonder zichtbare beschadigingen. Inspectie van de onderliggende lijmlaag is niet mogelijk zonder uitbreiding naar een destructief onderzoek.

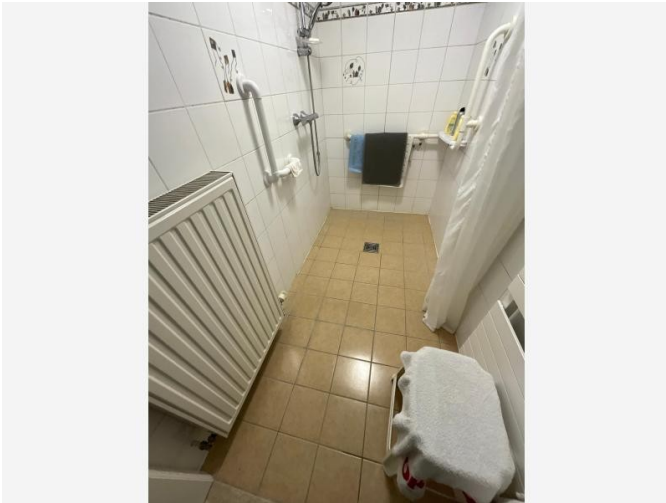
Inspectie van de onderliggende lijmlaag is niet mogelijk zonder uitbreiding naar een destructief onderzoek.

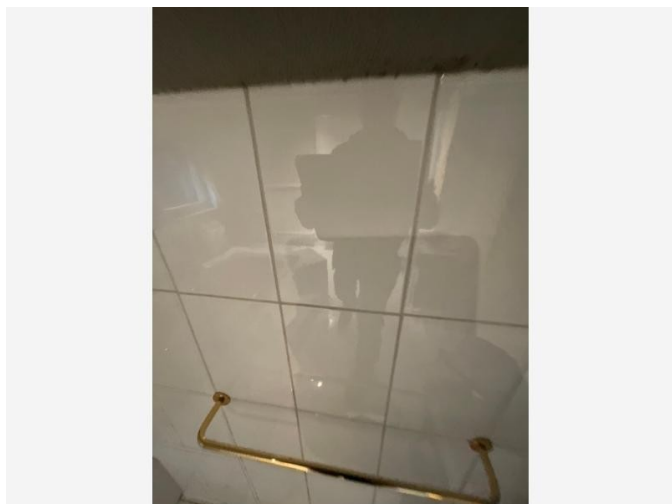
Inspectie van de onderliggende lijmlaag is niet mogelijk zonder uitbreiding naar een destructief onderzoek.

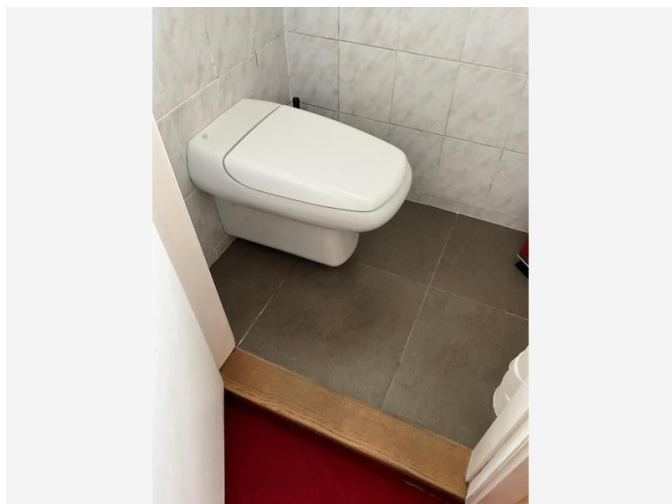
Inspectie van de onderliggende lijmlaag is niet mogelijk zonder uitbreiding naar een destructief onderzoek.

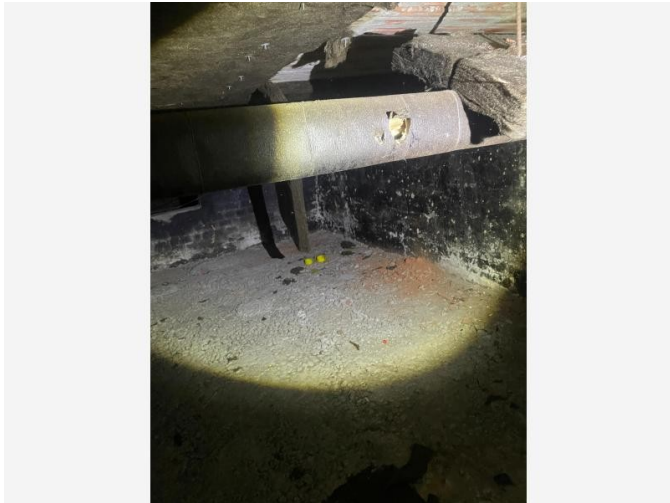
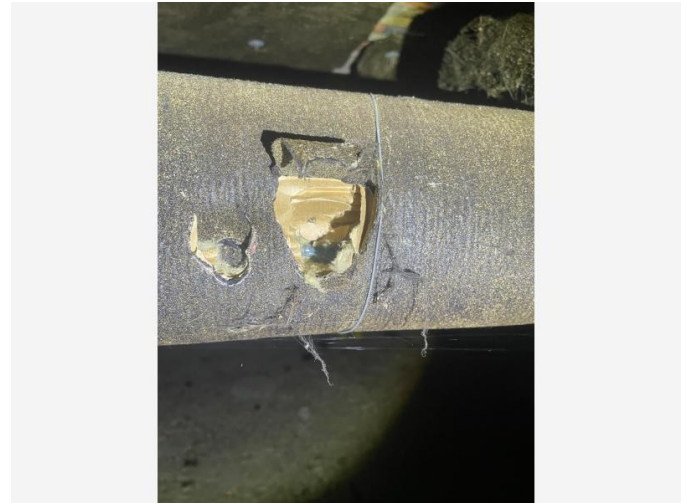
## Fiche 15: Leidingisolatie (karton)

Geen asbest

#	Type	Referentie	Resultaat
15.1	Mengmonster	m001	Geen asbest

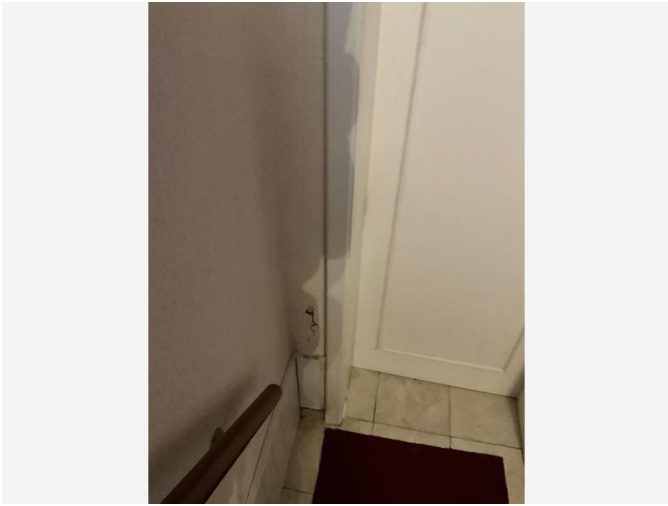
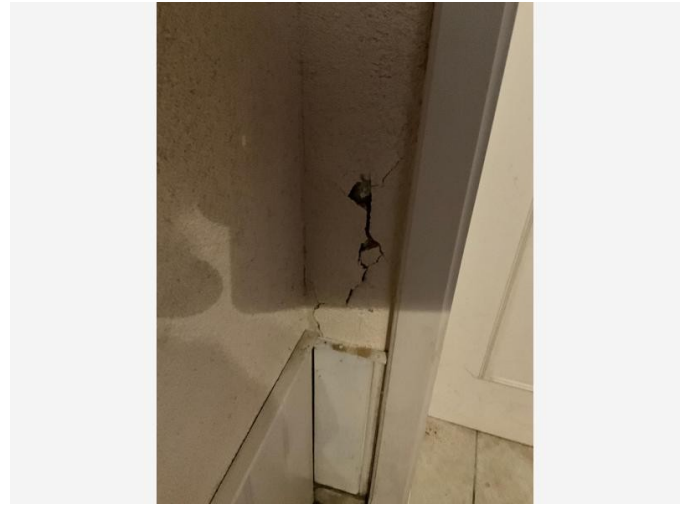
Geen asbest

#	Type	Referentie	Resultaat
16.1	Mengmonster	m002	Geen asbest

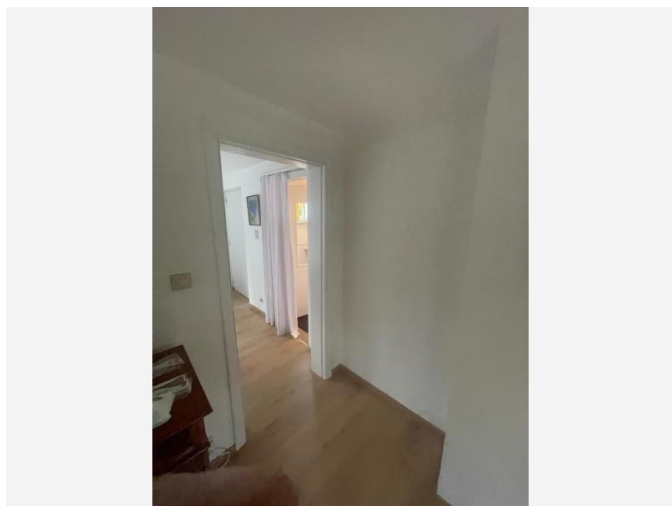
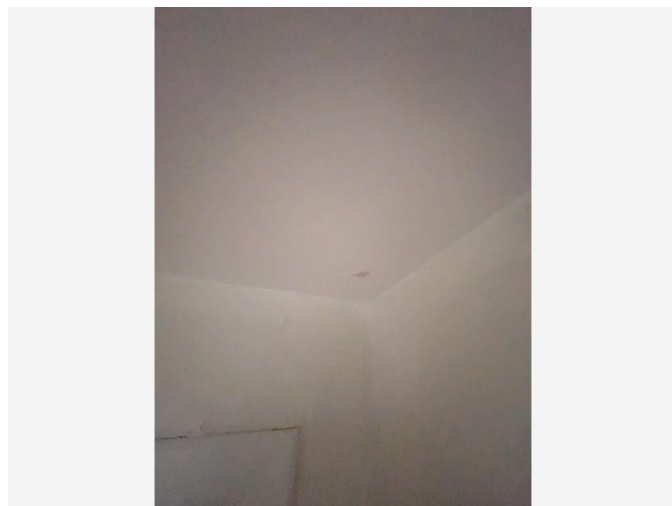
Geen asbest

#	Type	Referentie	Resultaat
17.1	Mengmonster	m003	Geen asbest

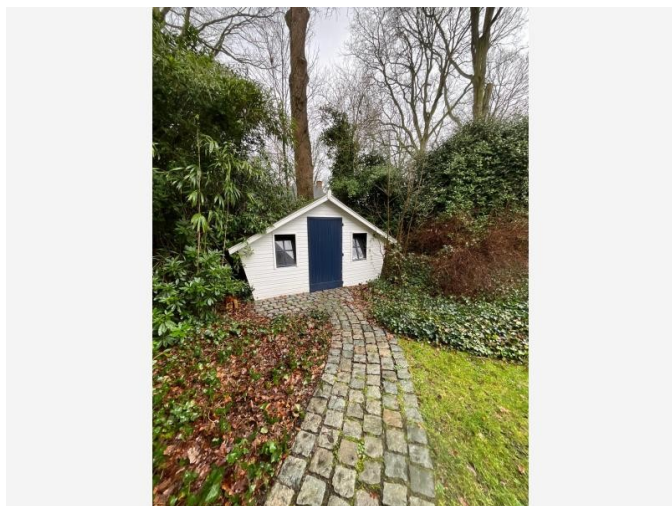
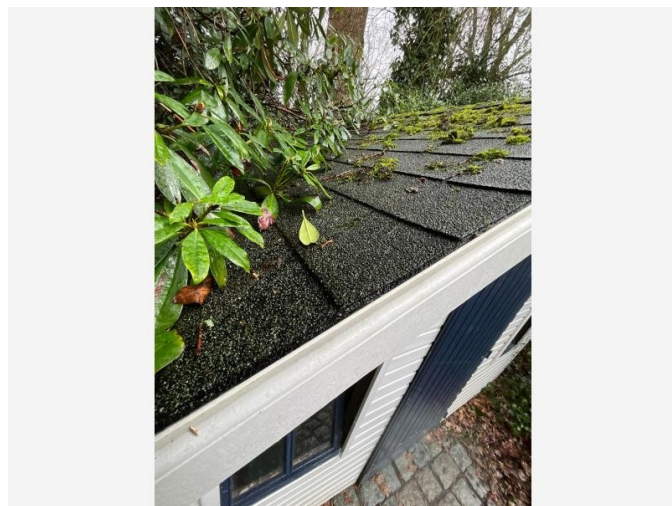
Geen asbest

#	Type	Referentie	Resultaat
18.1	Puntmonster	p001	Geen asbest
