# Asbestinventarisatetest

Moeistraat 61, 9830 Sint-Martens-Latem

Attestnummer : 20241002-000314.000

Uitgegeven op : 02.10.2024

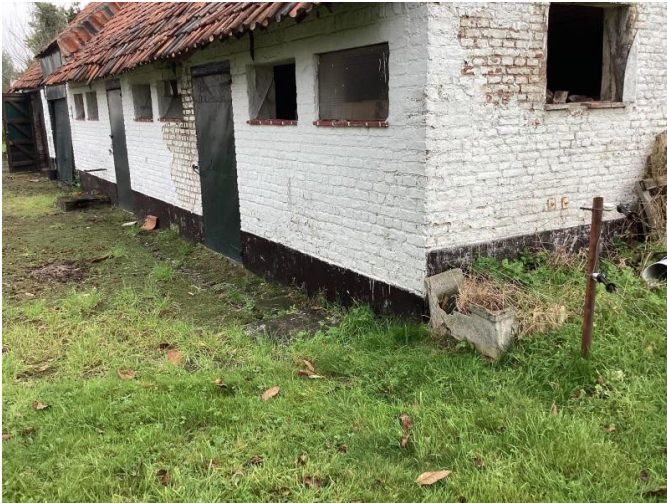
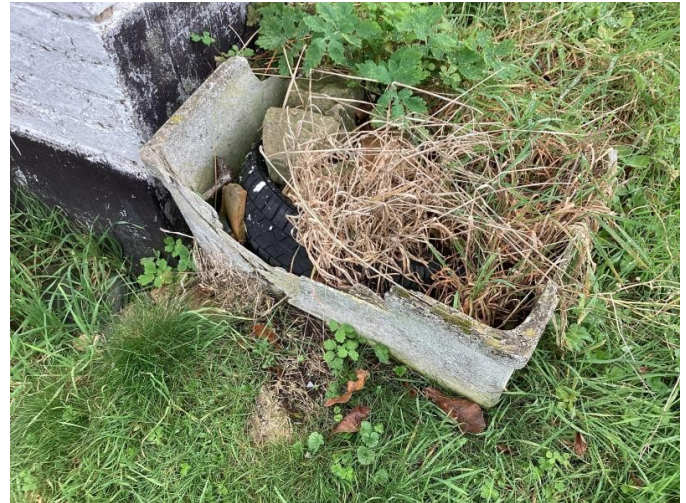
**Dringend verwijderen**

| Beschrijving | Oude bloembak tegen bijgebouw |
| Type afvalstof | Betreft resten (contaminatie) van verwerking of beschadiging |
| Bron van de resten | Bloembak |
| Hoeveelheid (gewicht - aantal) | <ul style="list-style-type: none"><li>• 10,00 kg - 1 stuk</li></ul> |

- Verwijder het asbestafval.

- Eenvoudige handelingen: mag via doe-het-zelf of door werknemer(s) met opleidingsattest eenvoudige handelingen  
Kan door particulier verwijderd worden zonder breken of beschadigen bij verwijderen.

Draag steeds handschoenen en een ffp3 mondmasker.

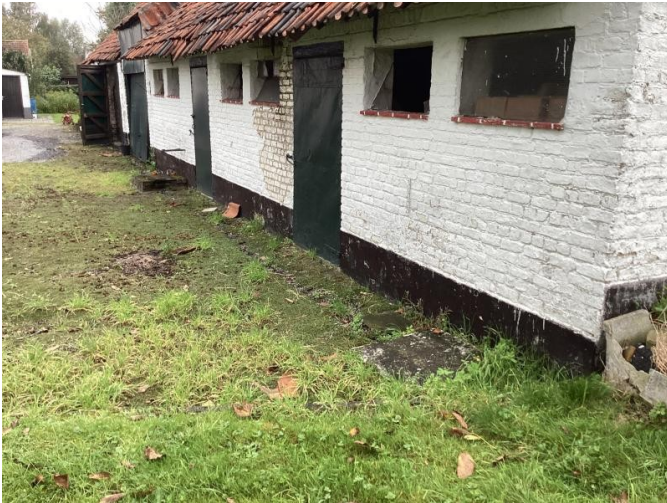
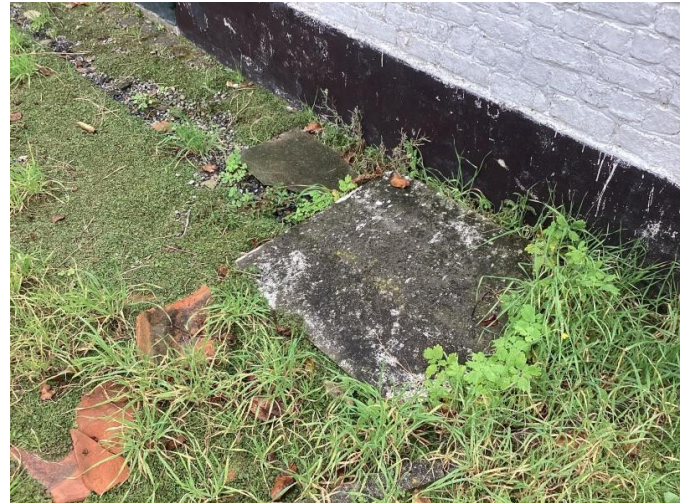
## Fiche 2: Platen tegen bijgebouw

**Dringend verwijderen**

| Beschrijving | Platen tegen bijgebouw |
| Type afvalstof | Betreft resten (contaminatie) van verwerking of beschadiging |
| Bron van de resten | Bron van de resten is niet meer aanwezig |
| Opmerking | 2 stukken menuiseritplaat |

- Verwijder het asbestafval.

- Eenvoudige handelingen: mag via doe-het-zelf of door werknemer(s) met opleidingsattest eenvoudige handelingen  
Kan door particulier verwijderd worden zonder breken of beschadigen bij verwijderen.

Draag steeds handschoenen en een ffp3 mondmasker.

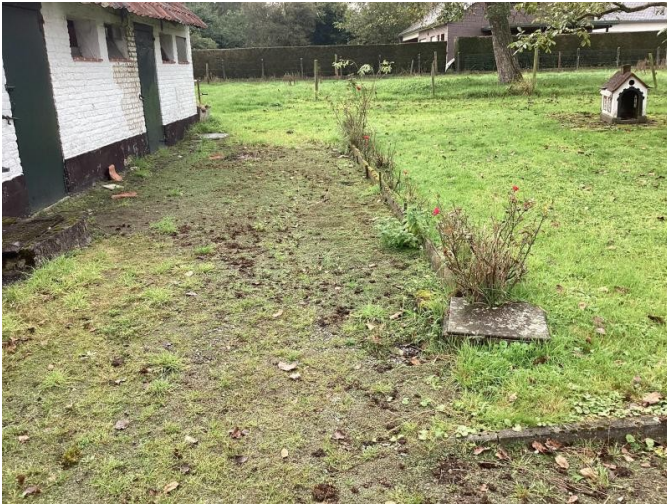
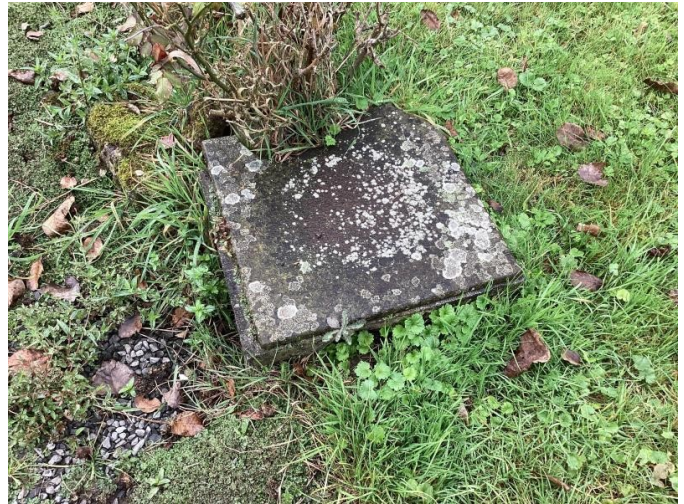
Verwijderen

| Eindbeoordeling materiaalrisico | Verhoogd materiaalrisico en/of verhoogde kans op vezelvrijgave |

| Asbestsoort (vezeltype) | Crocidoliet aanwezig |
| Toestand van het materiaal | Matig beschadigd, matig verweerd |

| Beschrijving | Putdeksel voor bijgebouw |
| Asbestmateriaal | Plaat, paneel, tablet - Type Massal |

- Zorg voor een veilig beheer. Vermijd het beschadigen van het asbestmateriaal. Controleer de toestand jaarlijks op wijzigingen.

- Eenvoudige handelingen: mag via doe-het-zelf of door werknemer(s) met opleidingsattest eenvoudige handelingen  
Kan door particulier verwijderd worden zonder breken of beschadigen bij verwijderen.

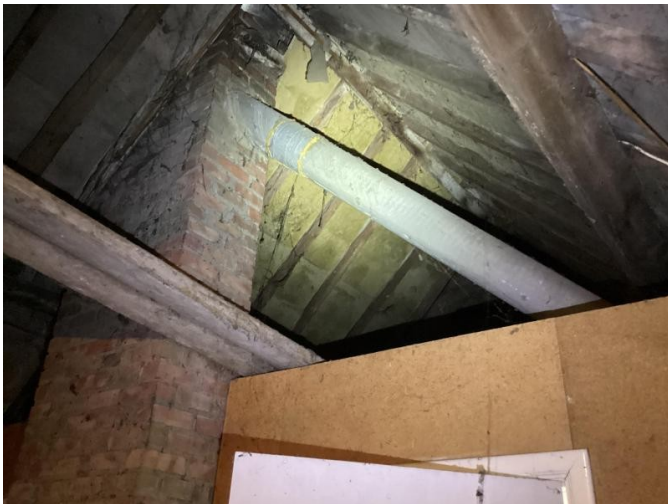
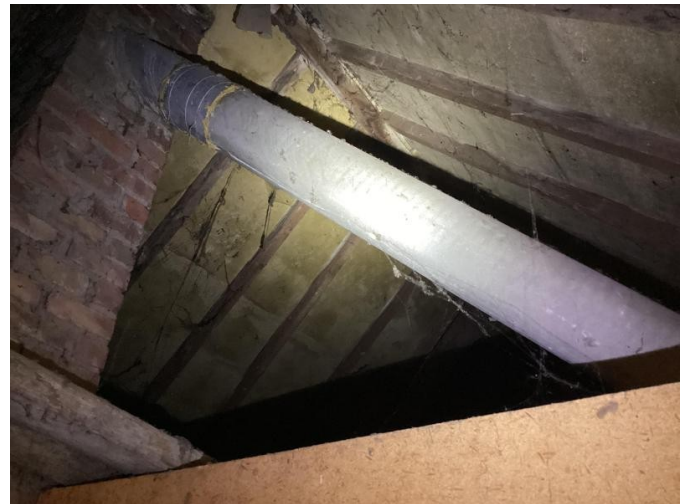
Zorgvuldig beheren

| Eindbeoordeling materiaalrisico | Laag materiaalrisico en/of verlaagde kans op vezelvrijgave |

| Asbestsoort (vezeltype) | Crocidoliet aanwezig |
| Toestand van het materiaal | Onbeschadigd, niet verweerd |

| Beschrijving | Rookgaskanaal op zolder |
| Asbestmateriaal | Rookgaskanaal |

- Zorg voor een veilig beheer. Vermijd het beschadigen van het asbestmateriaal. Controleer de toestand jaarlijks op wijzigingen.

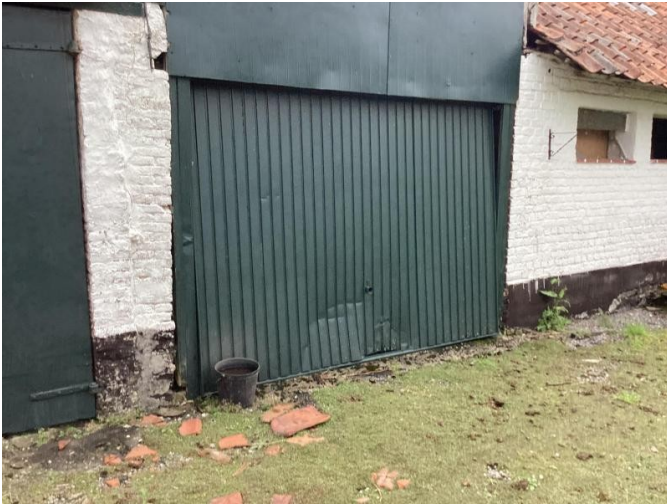
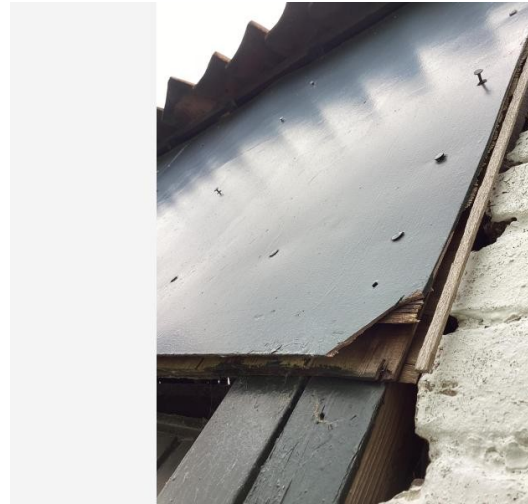
Zorgvuldig beheren

| Eindbeoordeling materiaalrisico | Laag materiaalrisico en/of verlaagde kans op vezelvrijgave |

| Asbestsoort (vezeltype) | Crocidoliet aanwezig |
| Toestand van het materiaal | Licht beschadigd, licht verweerd. Intact calciumsilicaatmateriaal of categorie III 'gebondenheid' |

| Beschrijving | Platen boven garagepoort in bijgebouw |
| Asbestmateriaal | Plaat, paneel, tablet - Type Menuiserie |

- Zorg voor een veilig beheer. Vermijd het beschadigen van het asbestmateriaal. Controleer de toestand jaarlijks op wijzigingen.
- Hemelwater dat afspoelt van asbestcement daken of gevels kan asbestdeeltjes bevatten. Gebruik het enkel voor gesloten circuits (bv. spoelen toiletten). Reinig na het vervangen van het dak of de gevel de dakgoten en regenwaterput of -ton om asbesthoudend sediment of slib te verwijderen

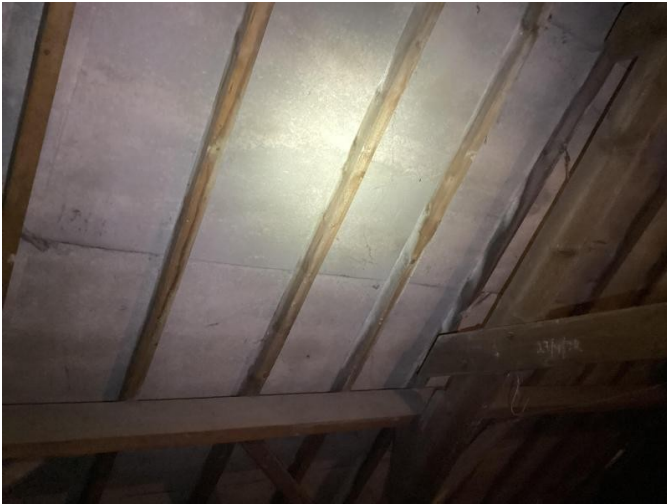
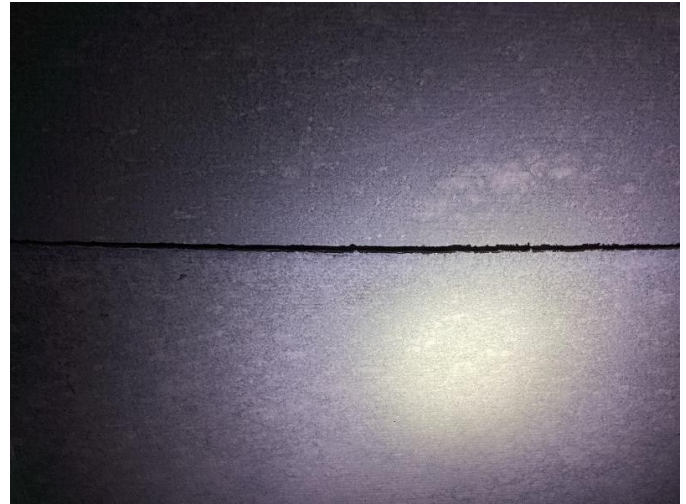
Zorgvuldig beheren

| Eindbeoordeling materiaalrisico | Laag materiaalrisico en/of verlaagde kans op vezelvrijgave |

| Asbestsoort (vezeltype) | Crocidoliet aanwezig |
| Toestand van het materiaal | Onbeschadigd, niet verweerd |

| Beschrijving | Onderdak hoofdgebouw |
| Asbestmateriaal | Plaat, paneel, tablet - Type Menuiserie |

- Zorg voor een veilig beheer. Vermijd het beschadigen van het asbestmateriaal. Controleer de toestand jaarlijks op wijzigingen.

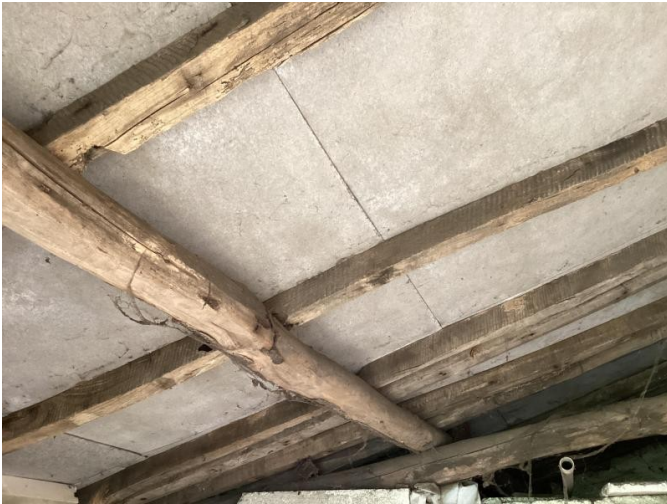
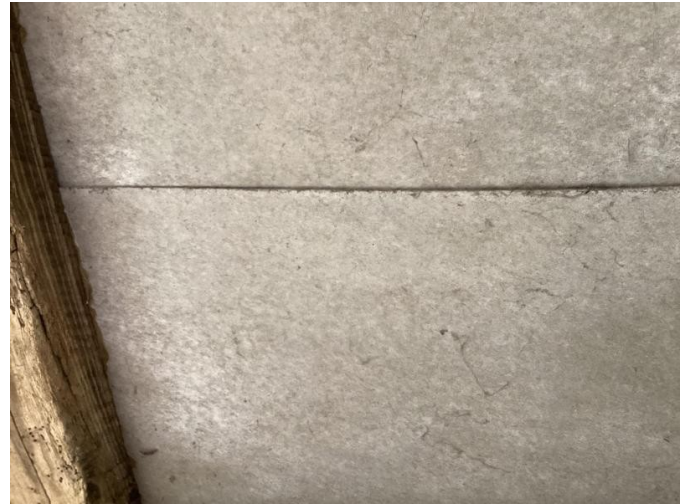
Zorgvuldig beheren

| Eindbeoordeling materiaalrisico | Laag materiaalrisico en/of verlaagde kans op vezelvrijgave |

| Asbestsoort (vezeltype) | Crocidoliet aanwezig |
| Toestand van het materiaal | Onbeschadigd, niet verweerd |

| Beschrijving | Onderdak linkse kant bijgebouw |
| Asbestmateriaal | Plaat, paneel, tablet - Type Menuiserie |

- Zorg voor een veilig beheer. Vermijd het beschadigen van het asbestmateriaal. Controleer de toestand jaarlijks op wijzigingen.

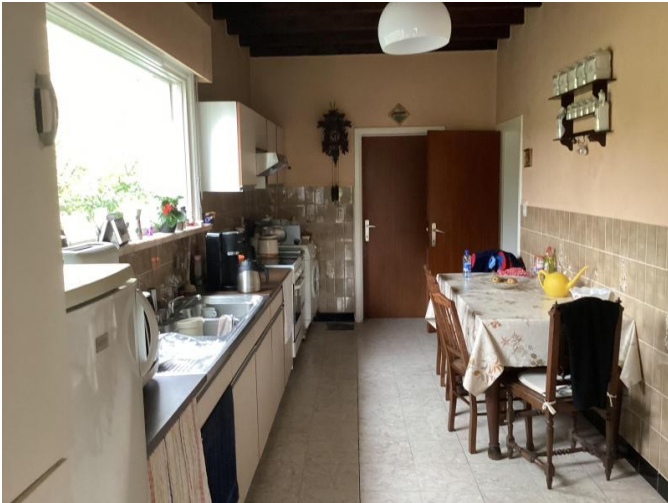
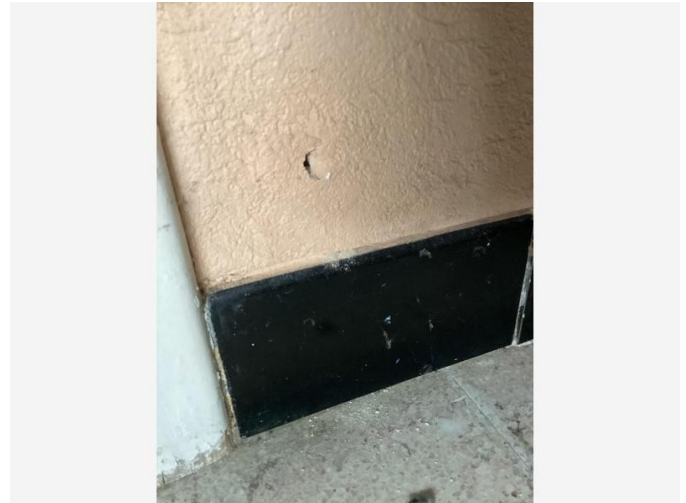
## Fiche 12: Binnenmuren pleister

Geen asbest
