# Asbestinventarisatetest

Doelstraat 20, 1741 Ternat

Attestnummer : 20260206-000059.000

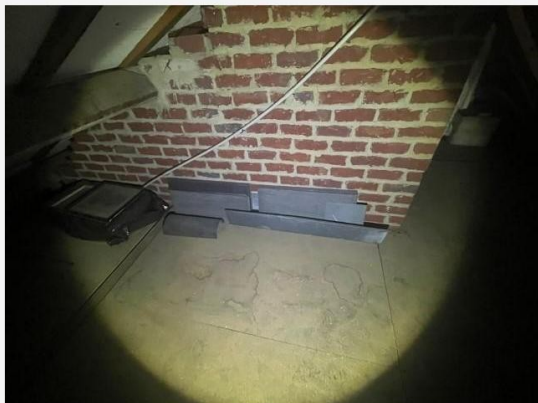
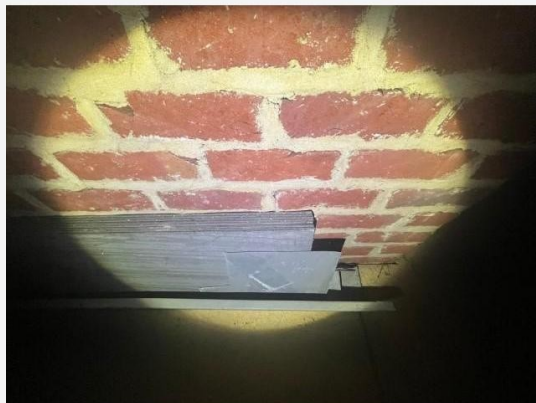
Het asbestmateriaal valt onder de mijlpaal van 2040.

**Dringend verwijderen**

| Beschrijving | Afval - leien |
| Type afvalstof | Betreft resten (contaminatie) van verwerking of beschadiging |
| Hoeveelheid (gewicht - aantal) | <ul style="list-style-type: none"><li>• 15,00 kg - 1 stuk</li></ul> |

- Verwijder het asbestafval.

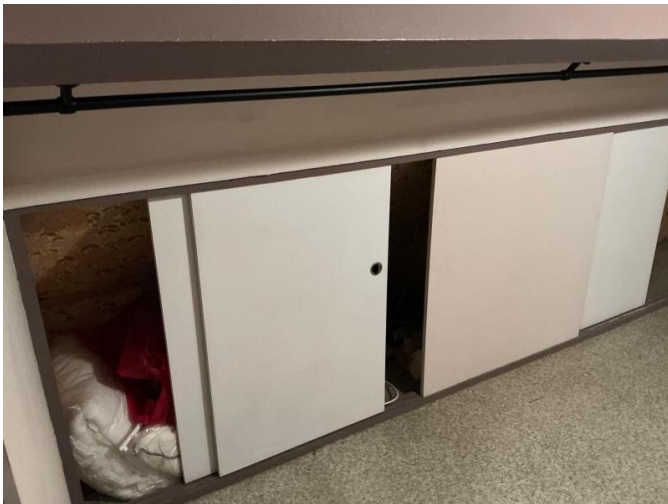
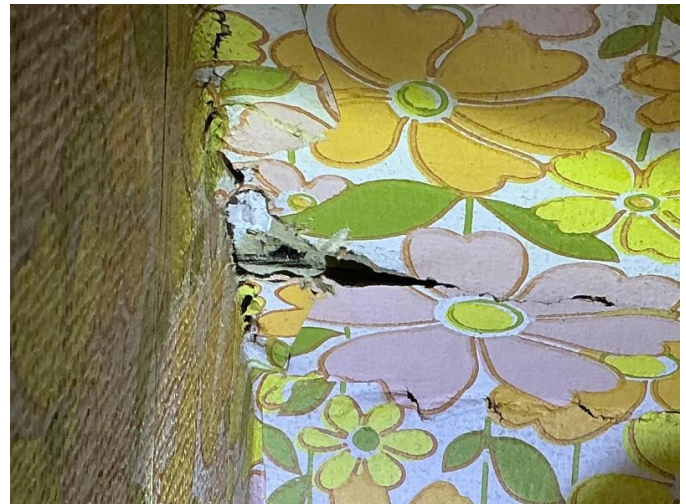
Het asbestmateriaal valt onder de mijlpaal van 2034.

Verwijderen

| Eindbeoordeling materiaalrisico | Verhoogd materiaalrisico en/of verhoogde kans op vezelvrijgave |

| Gebondenheid | Categorie 2: niet-hechtgebonden met matrix |
| Asbestsoort (vezeltype) | Alleen chrysotiel |

- Zorg voor een veilig beheer. Vermijd het beschadigen van het asbestmateriaal. Controleer de toestand jaarlijks op wijzigingen.

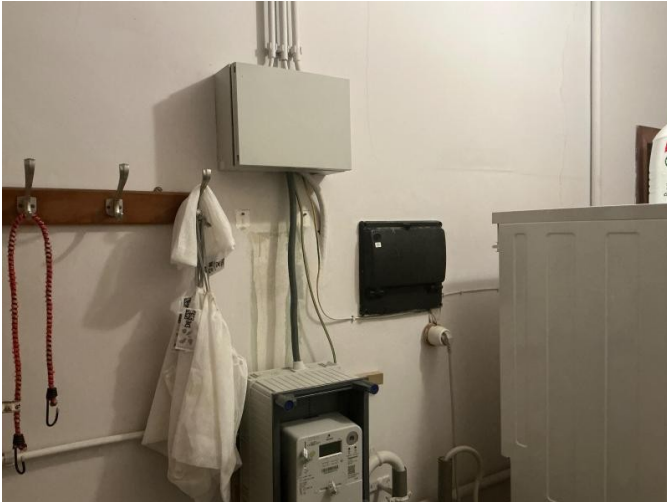
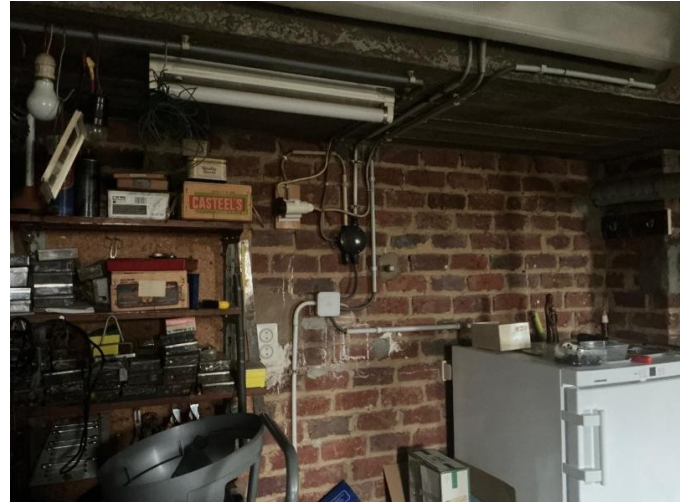
## Fiche 6: Woning - elektrische toepassingen (stopcontact en schakelaar)

Asbestmateriaal

| Identificatiemethode | <p>De asbestdeskundige beoordeelt het materiaal als asbestverdacht en dus asbesthoudend, en dit zonder monstername.</p> <p>Motivatie: De monstername brengt andere schade aan dan schade die inherent is aan de monstername.</p> |

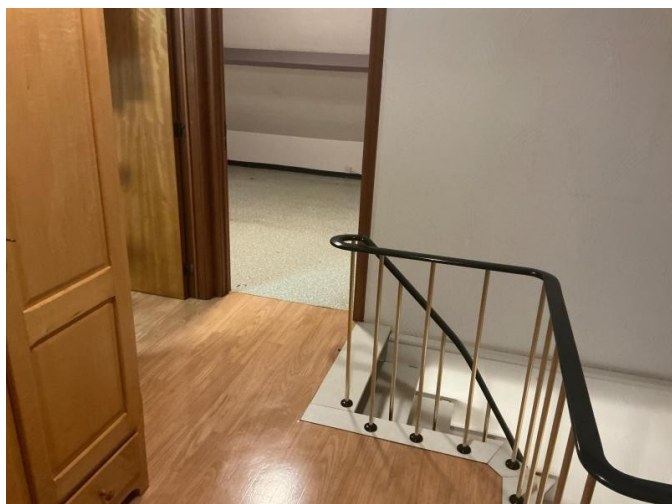
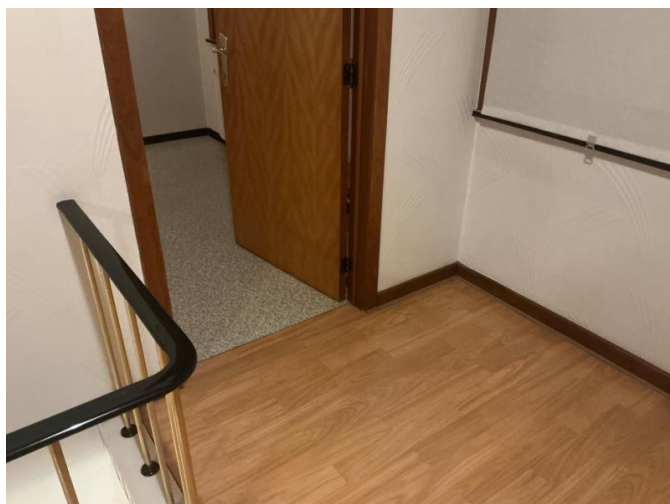
## Fiche 11: 1ste verdieping - vloerzeil (onderliggende vloerbekledingen en lijmen)

| Basis voor advies | Beoordeling op basis van expertise met een vaststelling door de asbestdeskundige. |

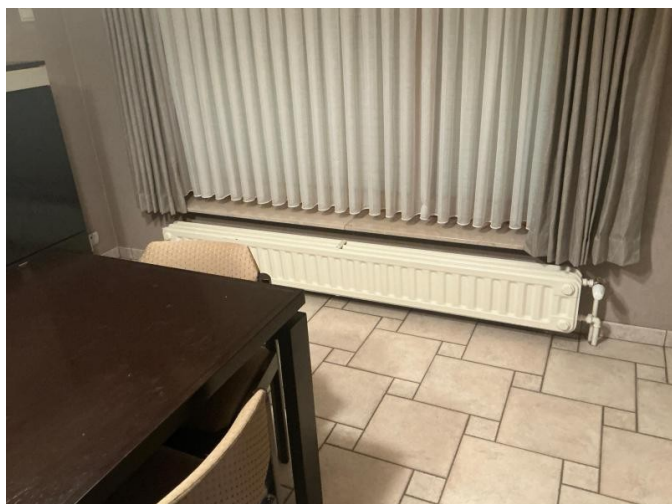
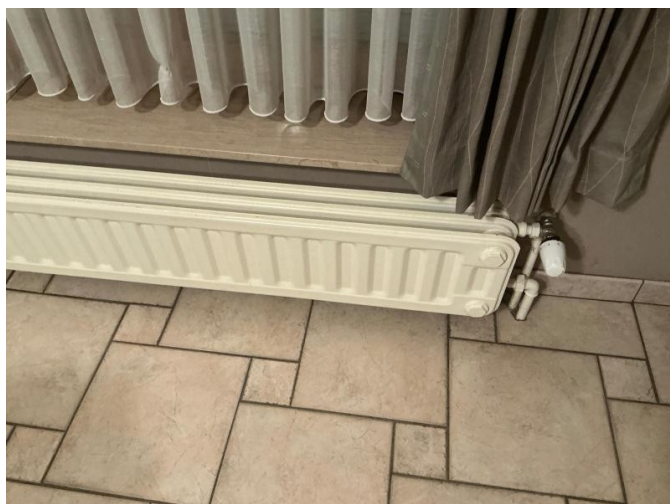
## Fiche 13: Woning - pakkingen aan verwarmingsradiatoren

| Basis voor advies | Beoordeling op basis van expertise, zonder een vaststelling door de asbestdeskundige. |

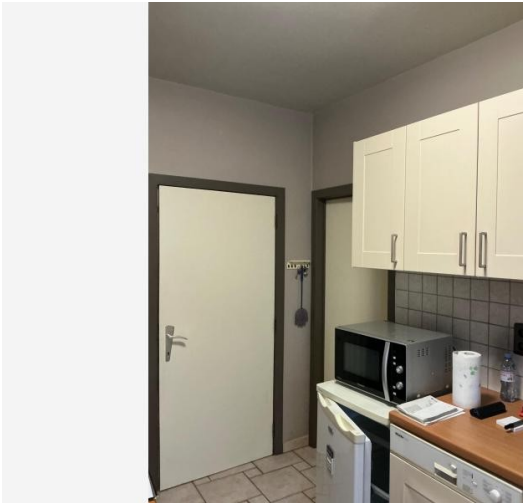
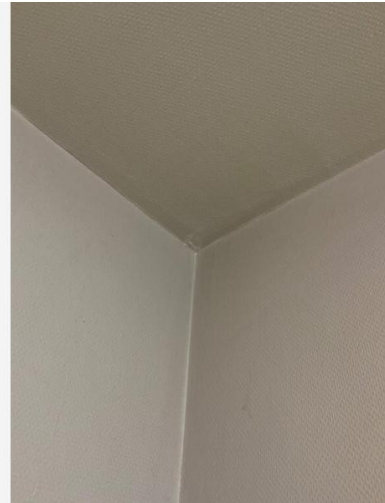
## Fiche 18: Gipspleisterwerk plafonds

Geen asbest

| Opmerking | <p>Natte ruimten : badkamer – vals plafond</p> <p>Stooklokaal : CV-ketel bevindt zich in de garage</p> <p>Sommige plafonds zijn valse plafonds (zie constructieplannen).</p> <p>Een destructief onderzoek is aan te raden bij grondige verbouwingswerken, om eventuele pleisterwerken en/of cementering, mogelijks onder de valse plafonds te bemonsteren.</p> <p>Ook de afsmeerlaag in gips tussen gipskartonplaten kan asbest bevatten.</p> <p>Enkel destructief onderzoek kan uitwijzen waar deze naden zich bevinden.</p> <p>Dit behoort momenteel niet tot onze taak in deze opdracht.</p> <p>De hoeveelheid is een inschatting.</p> |

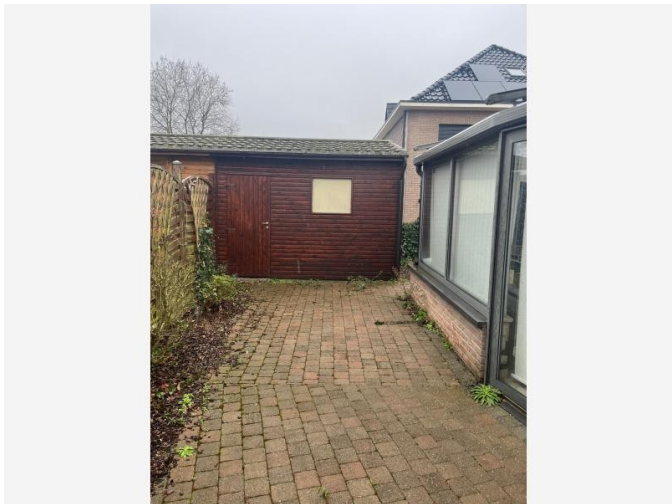
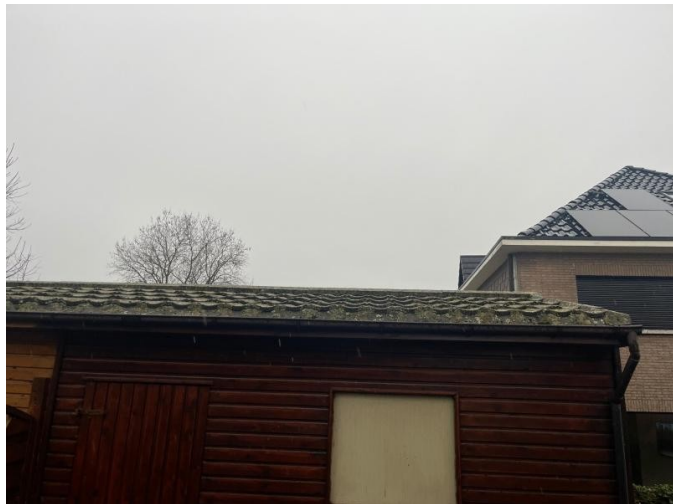
## Fiche 26: Dak tuinhuis - metalen platen (pannenmotief)

| Fiche 26: Dak tuinhuis - metalen platen (pannenmotief) | Het dak is opgebouwd uit metalen platen (pannenmotief) deze metalen platen bevatten geen asbest. | Plan 2.1: Tuinhuis |
