# Asbestinventarisatetest

Beirenmolenstraat 2/1, 2300 Turnhout

Attestnummer : 20260102-000152.000

Uitgegeven op : 02.01.2026

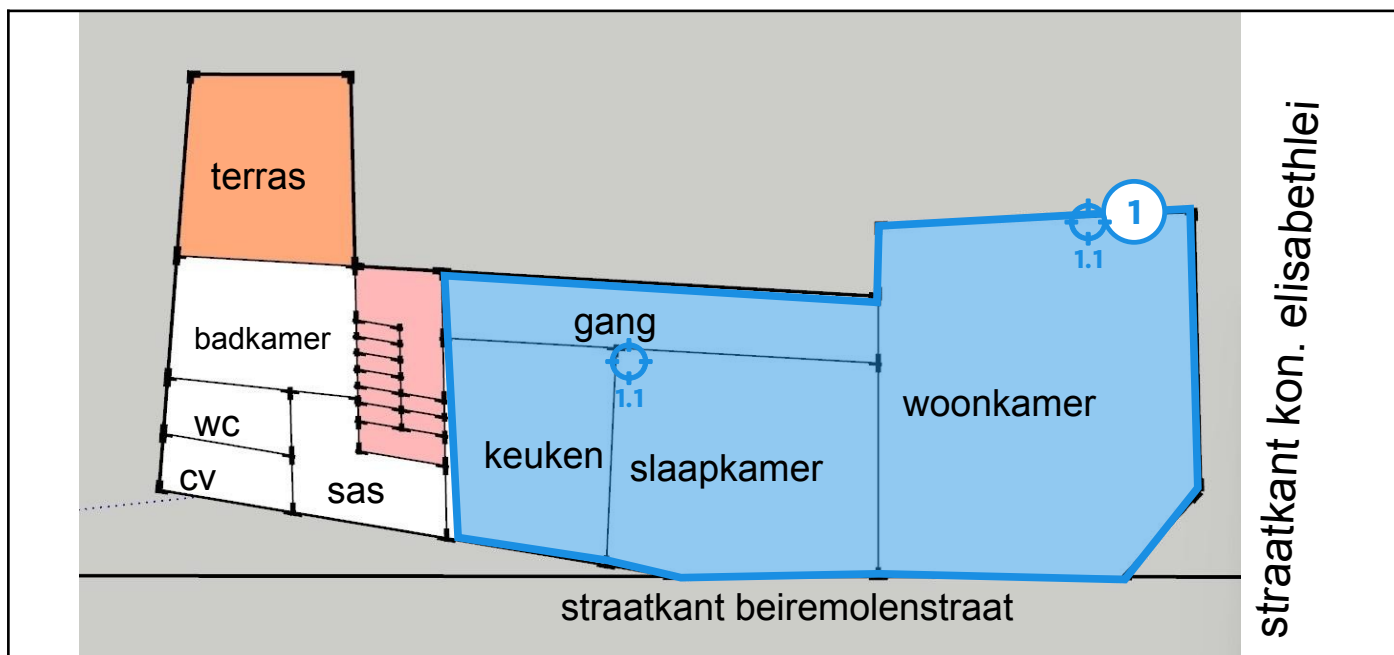
## Plan 1.1: appartement

| Beschrijving | Type | Actie |
|---|---|---|
| 1. Pleisterwerk plafonds | Geen asbest | - |
| 1.1 Code: 2 | Mengmonster | - |

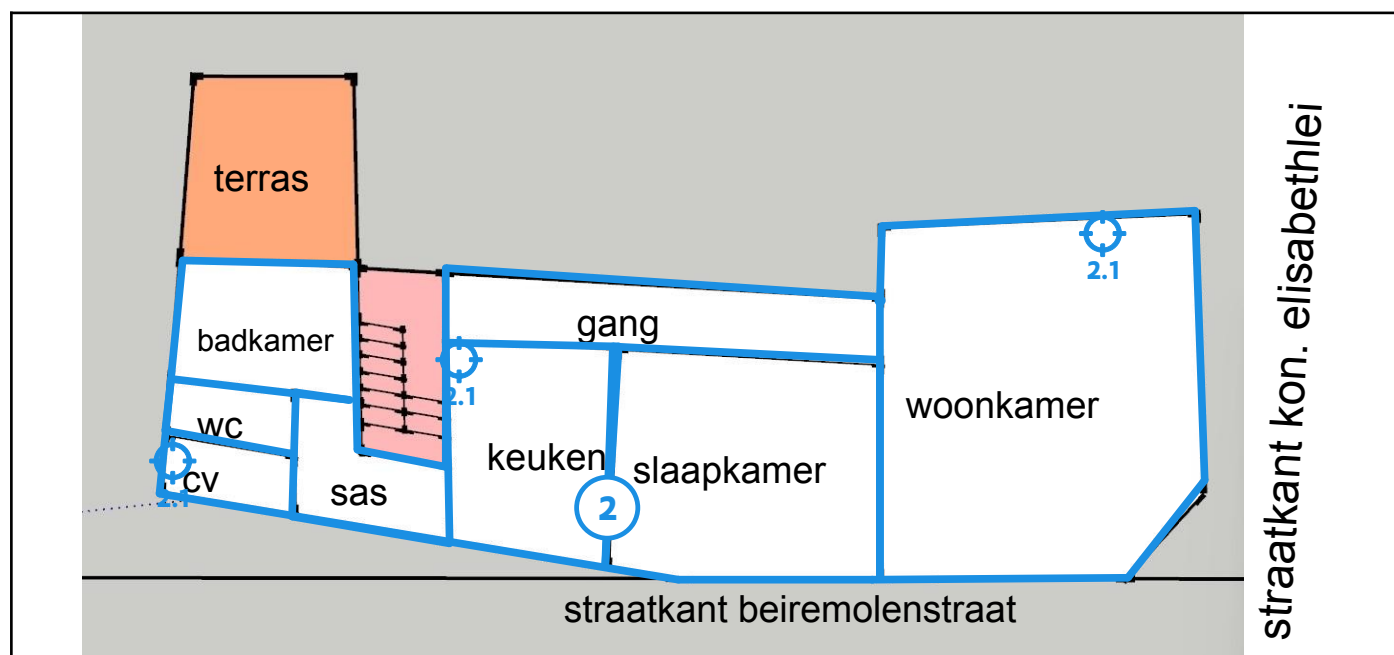
## Plan 1.2: appartement

| Beschrijving | Type | Actie |
|---|---|---|
| 2. Pleisterwerk wanden | Geen asbest | - |
| 2.1 Code: 1 | Mengmonster | - |

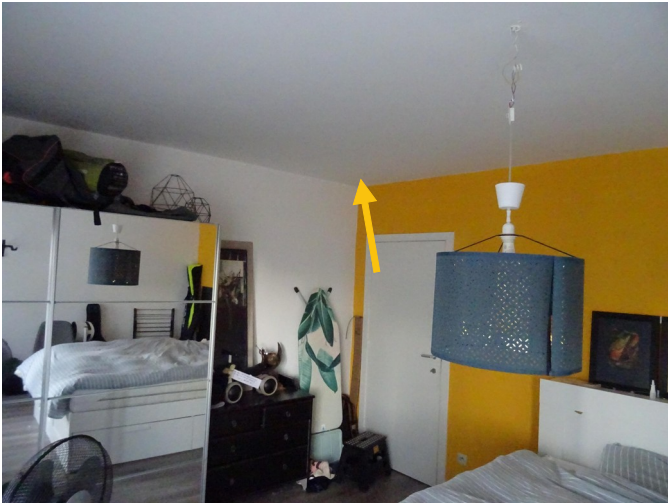
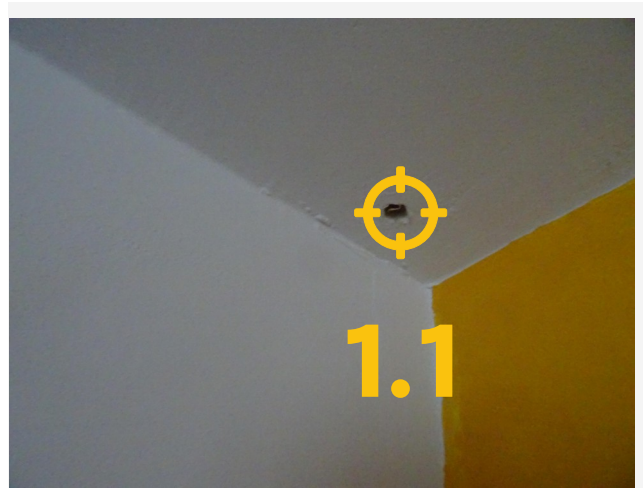
## Fiche 1: Pleisterwerk plafonds

Geen asbest

| # | Type | Referentie | Resultaat |
|---|---|---|---|
| 1.1 | Mengmonster | 2 | Geen asbest |

| Beschrijving | Pleisterwerk plafonds |
| Gebondenheid op basis van bindmiddel | Niet-hechtgebonden |
| Opmerking | <p>De hoeveelheid is een zo nauwkeurig mogelijke opmeting, waar evenwel kleine afwijkingen op mogelijk zijn. In de gevallen waar dit praktisch mogelijk is, wordt staalname uitgevoerd conform het inspectieprotocol: in een droge ruimte zoals een slaapkamer of een leefruimte, in een verwarmde natte ruimte zoals een keuken of badkamer, in een traphal en in een stookruimte.</p> <p>In dit geval is er echter geen traditioneel pleister aanwezig in het SAS, in CV ruimte, keuken en badkamer (wel gipskarton). Derhalve is daar geen staal genomen. Een trappenhal is niet aanwezig.</p> <p>Er is een mengstaal genomen bij woonkamer en slaapkamer</p> |

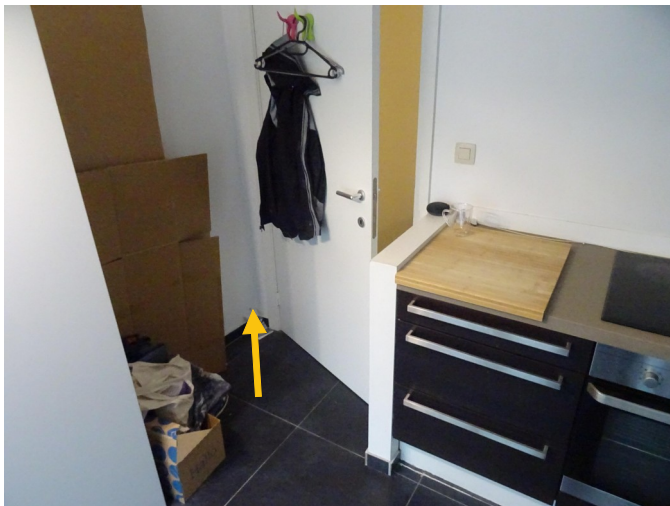
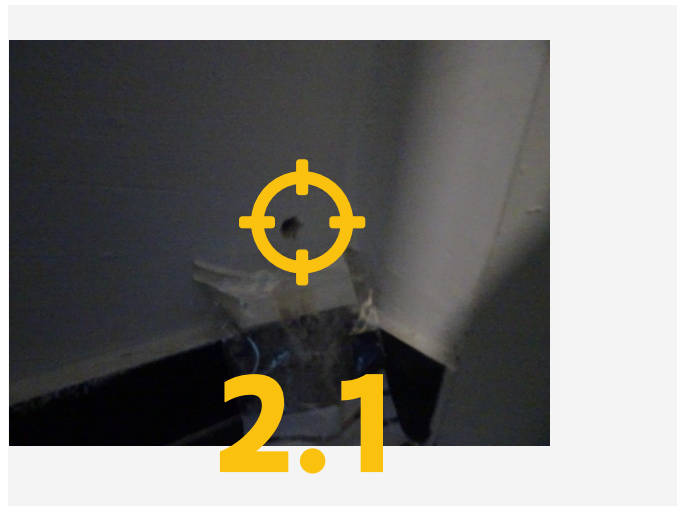
## Fiche 2: Pleisterwerk wanden

Geen asbest

| # | Type | Referentie | Resultaat |
|---|---|---|---|
| 2.1 | Mengmonster | 1 | Geen asbest |

| Beschrijving | Pleisterwerk wanden |
| Gebondenheid op basis van bindmiddel | Niet-hechtgebonden |
| Opmerking | <p>De hoeveelheid is een zo nauwkeurig mogelijke opmeting, waar evenwel kleine afwijkingen op mogelijk zijn. In de gevallen waar dit praktisch mogelijk is, wordt staalname uitgevoerd conform het inspectieprotocol: in een droge ruimte zoals een slaapkamer of een leefruimte, in een verwarmde natte ruimte zoals een keuken of badkamer, in een traphal en in een stookruimte.</p> <p>In dit appartement is geen trappenhal aanwezig.</p> |

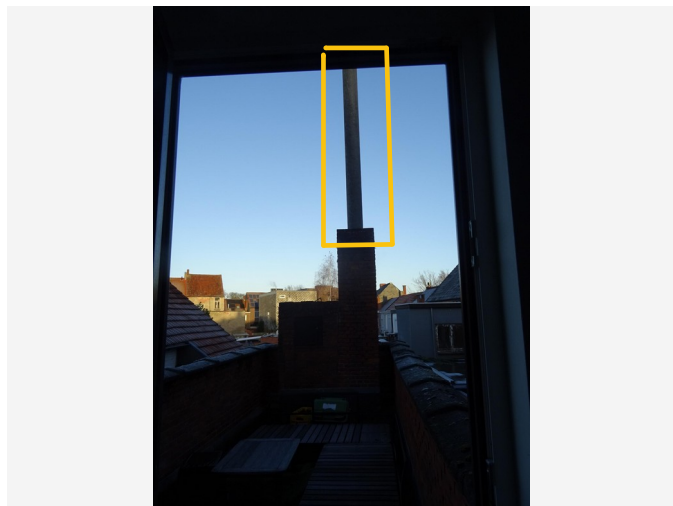
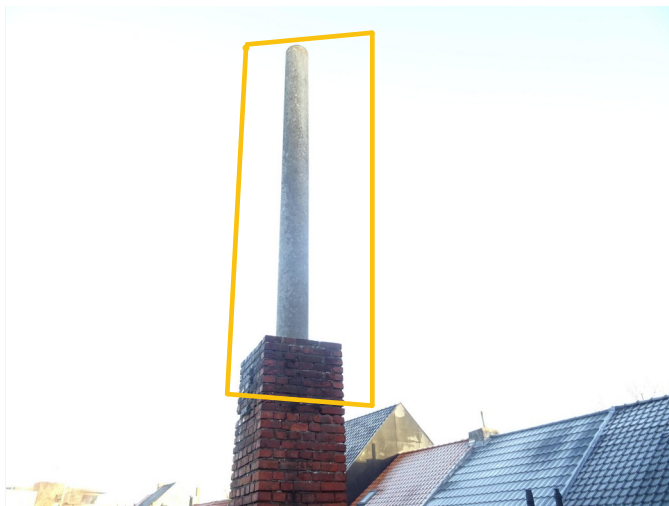
### Fiche 3: Rookgaskanaal terras

| Beschrijving | Notitie | Terug te vinden op plannen |
|---|---|---|
| Fiche 3: Rookgaskanaal terras | Het rookgaskanaal is asbestverdacht maar behoort tot de gemene delen, en derhalve is hier geen staal van genomen. Het is geen eigendom behorende tot het individuele appartement. | - |

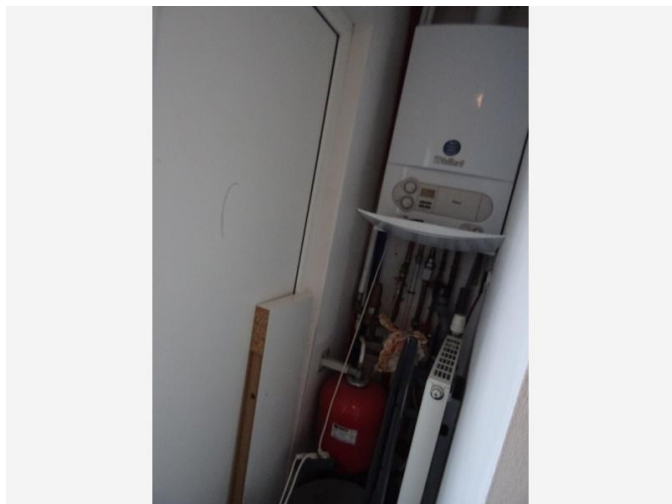
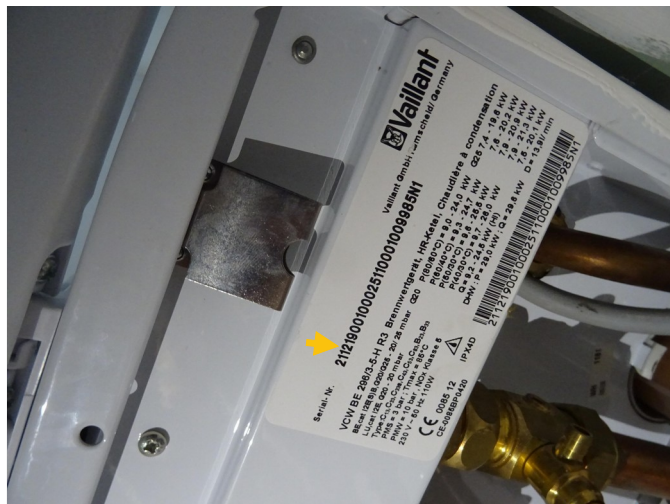
## Fiche 4: ADV Stookketel / Brander

| Beschrijving | Notitie | Terug te vinden op plannen |
|---|---|---|
| Fiche 4: ADV Stookketel / Brander | Tijdens onze inspectie hebben we het bouwjaar kunnen achterhalen van de stookketel. Het is een moderne ketel van bouwjaar 2012. Derhalve is deze niet asbestverdacht, evenmin zoals de afvoer van de rookgassen aan de bovenkant. | Plan 1.3: appartement kopie |

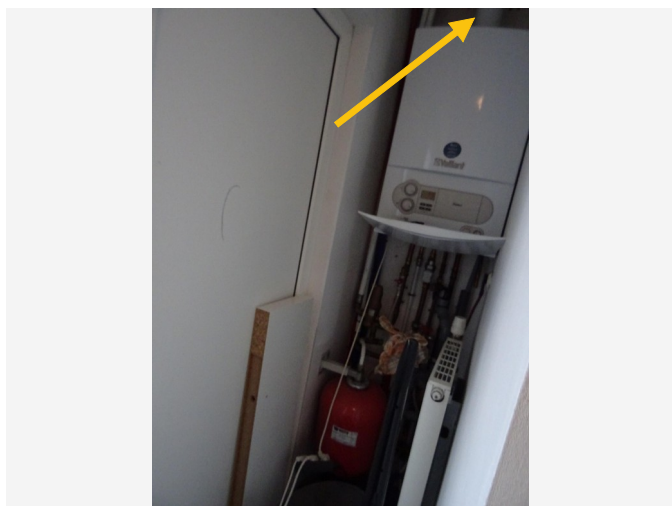
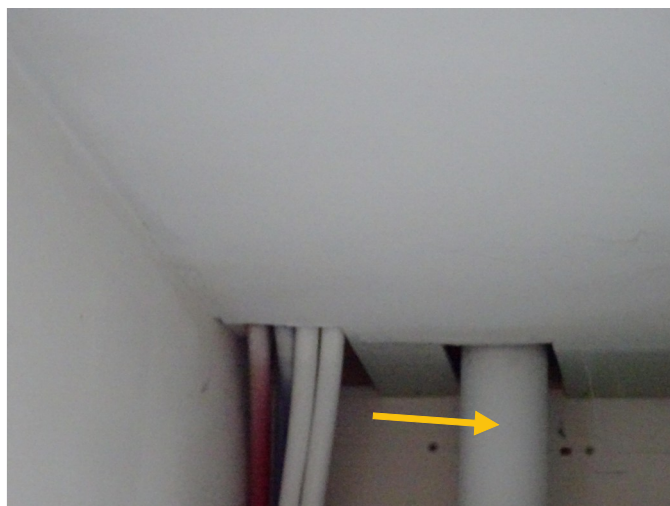
## Fiche 5: Rookgaskanaal aa cv ketel

| Beschrijving | Notitie | Terug te vinden op plannen |
|---|---|---|
| Fiche 5: Rookgaskanaal aa cv ketel | het rookgaskanaal uitkomende van de cv ketel is niet verdacht. De ketel is van bouwjaar 2012 | Plan 1.3: appartement kopie |
