# Asbestinventarisatattest

Jezusstraat 22/102, 2000 Antwerpen

Attestnummer : **20260218-000361.000**

Uitgegeven op : **18.02.2026**

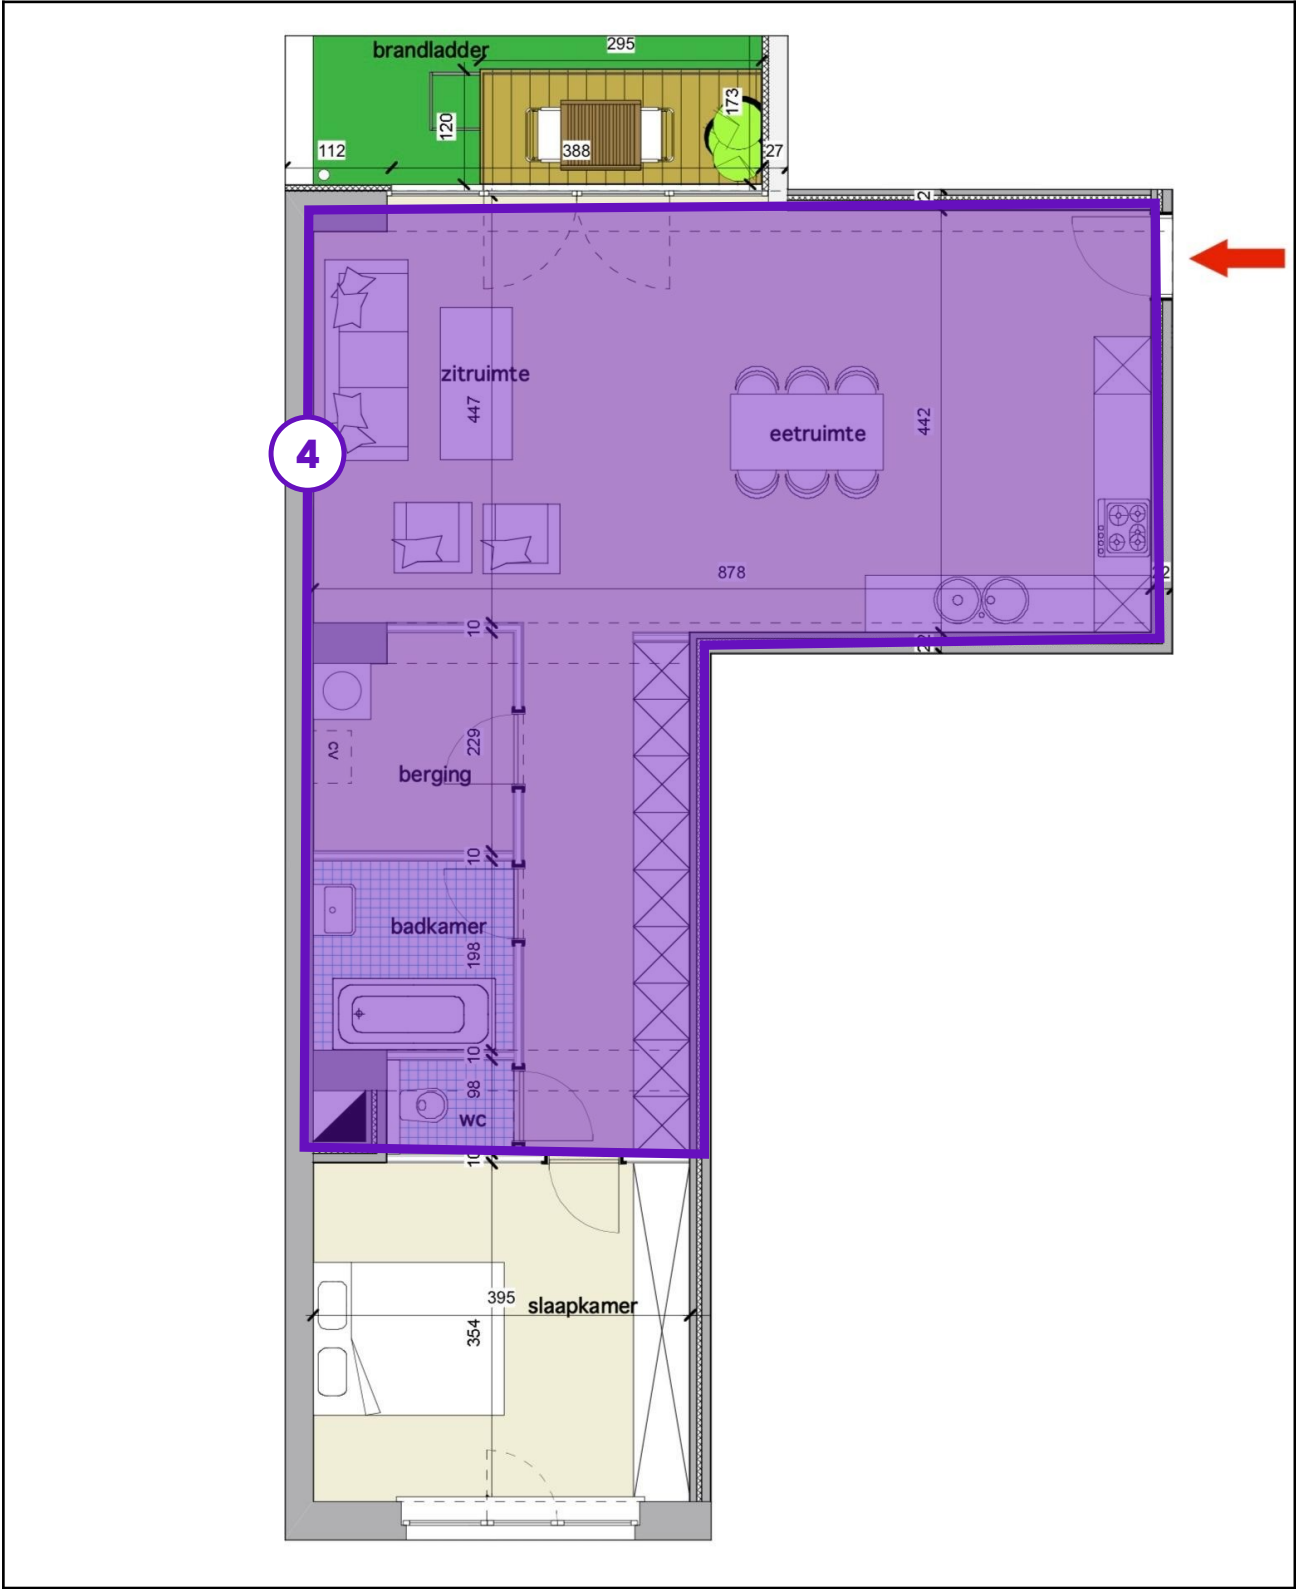
# Plan 1.2: Appartement

Op moment van de inspectie kon niet worden nagegaan of de tegellijm onder de vloertegels of achter de plinttegels asbestverdacht is. Bij renovatie of verwijdering van de tegels dient het materiaal te worden geanalyseerd voor de werken van start gaan.

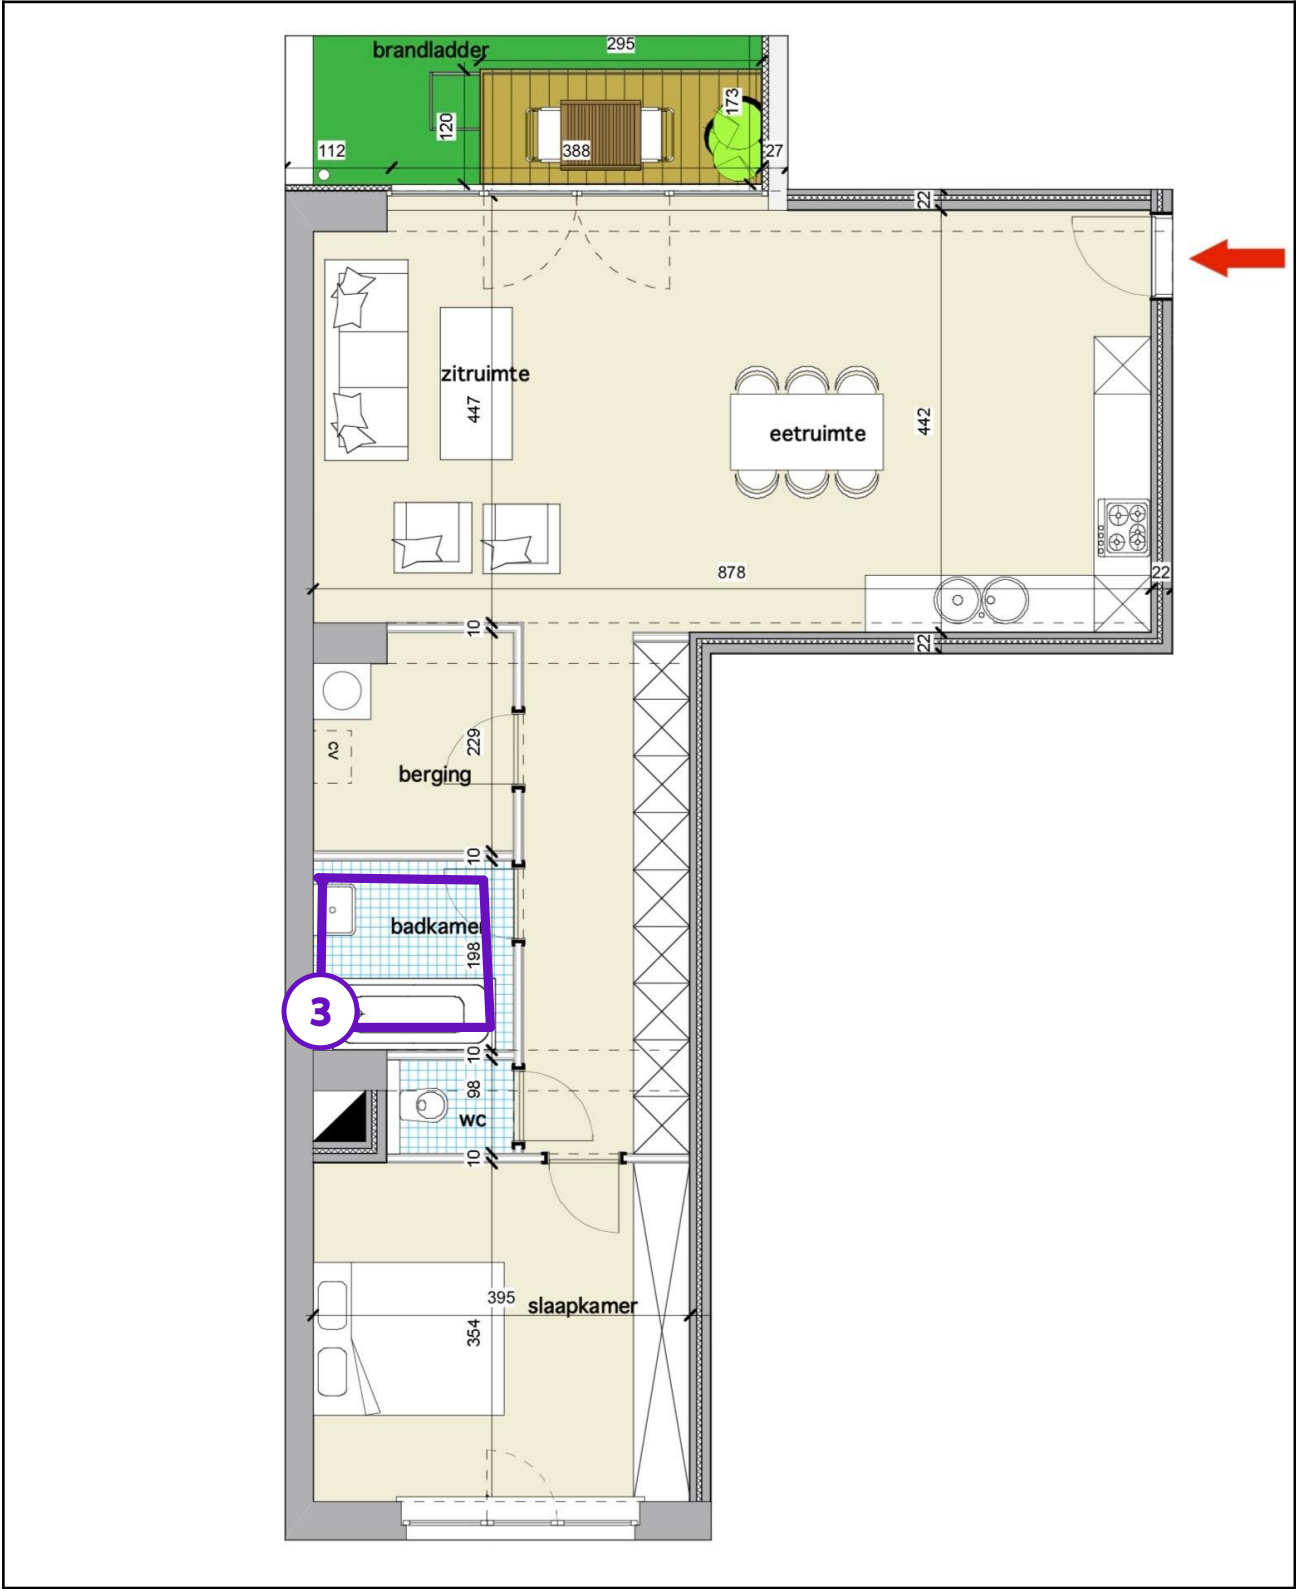
# Plan 1.3: Appartement

Op moment van de inspectie kon niet worden nagegaan of de tegellijm achter de muurtegels/plinten asbestverdacht is. Bij renovatie of verwijdering van de tegels dient het materiaal te worden geanalyseerd voor de werken van start gaan.

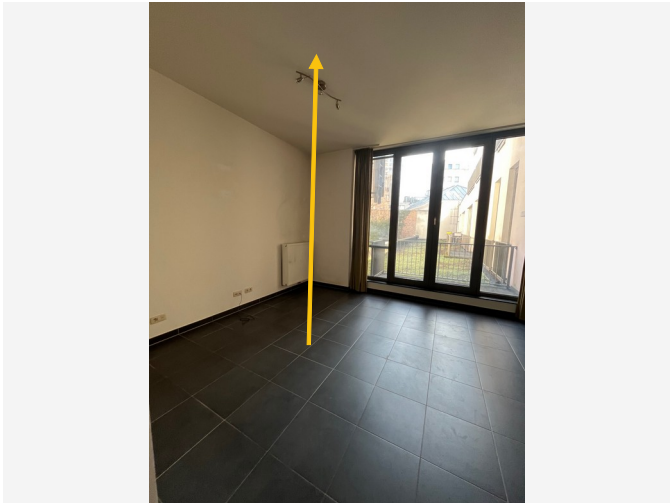
Situeringsfoto

**Reden:** Het te onderzoeken materiaal situeert zich hoger dan 3,50 m te rekenen vanaf een veilige ondergrond

**Uitleg van de asbestdeskundige:** Plafonds te hoog voor staalname

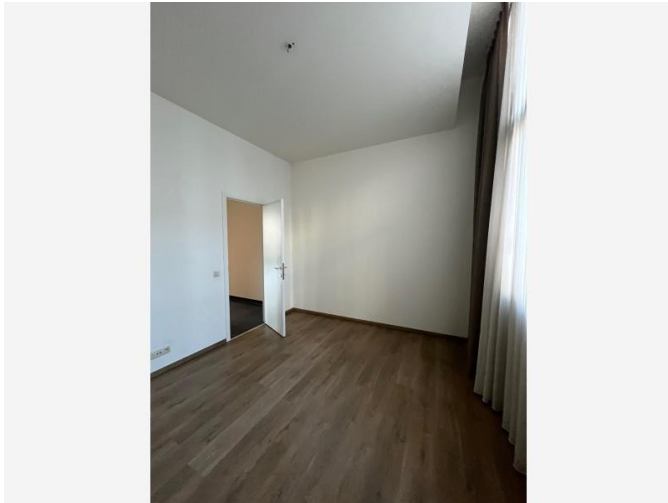
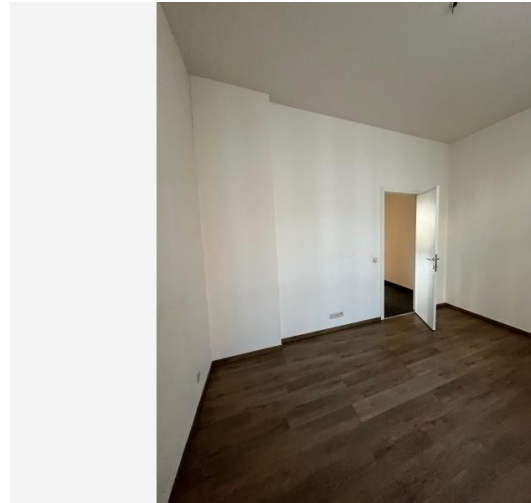
De aanwezige vloerbekleding is niet asbestverdacht. De onderliggende laag was echter niet inspecteerbaar zonder destructie tijdens de inspectie. Mogelijk is de onderliggende laag asbestverdacht.

| Basis voor advies | De asbestdeskundige beoordeelt het materiaal als niet-asbestverdacht. |

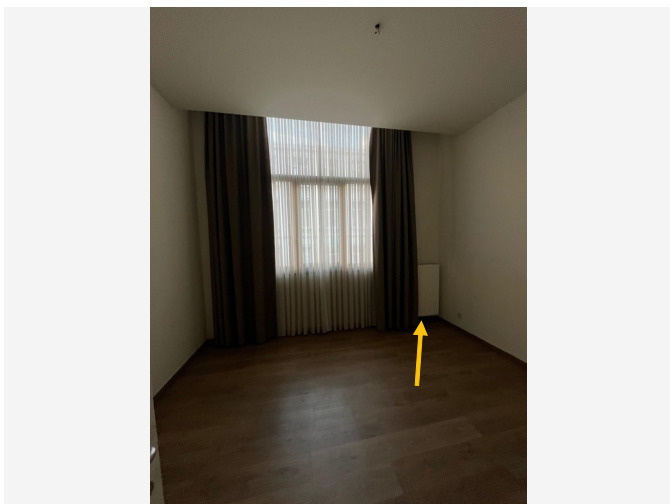
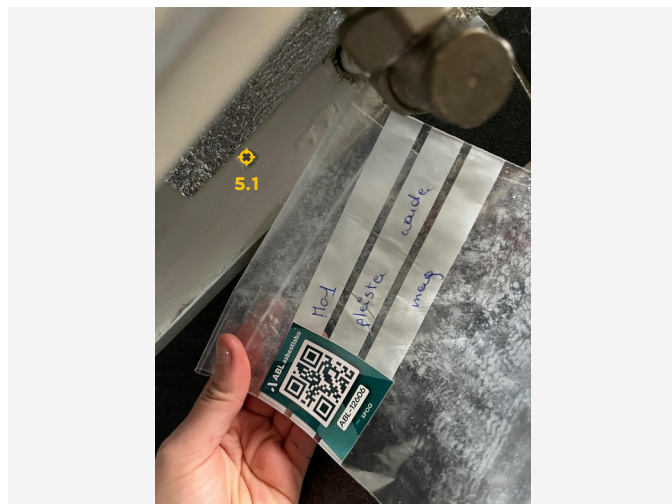
## Fiche 5: Pleisterwerk wanden

Geen asbest

| # | Type | Referentie | Resultaat |
|---|---|---|---|
| 5.1 | Mengmonster | M01 | Geen asbest |

| Opmerking | <p>De hoeveelheid betreft een schatting.</p> <p>Het materiaal werd bemonsterd op de volgende locaties: Slaapkamer, keuken, berging met ketel en hal</p> <p>Het materiaal op volgende verplichte locatie werd niet bemonsterd wegens: geen trappenhal aanwezig</p> |

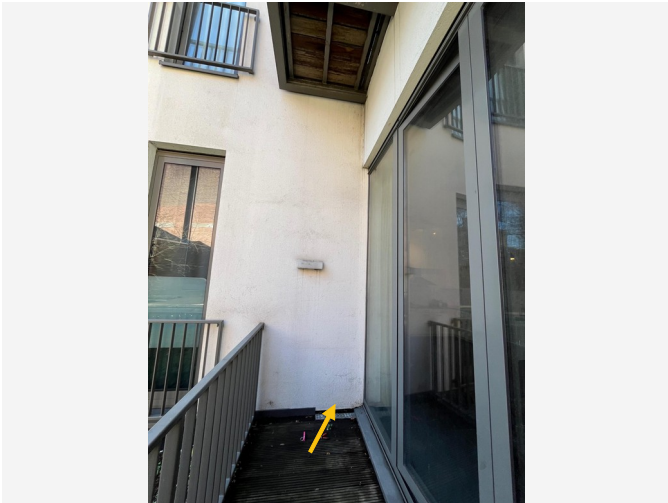
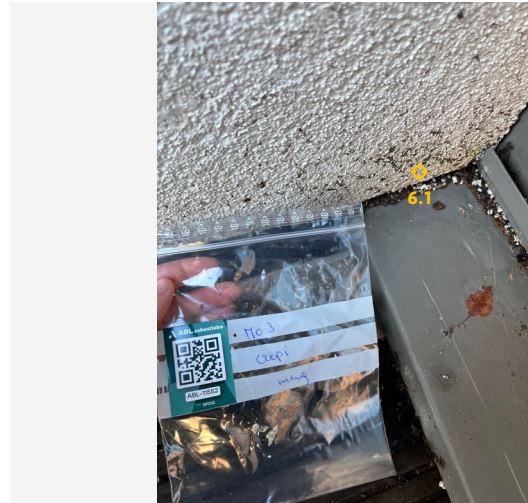
## Fiche 6: Crepi (buiten)

Geen asbest

| # | Type | Referentie | Resultaat |
|---|---|---|---|
| 6.1 | Mengmonster | M03 | Geen asbest |

| Opmerking | De hoeveelheid betreft een schatting<br>Niet zeker of crepi bij GD hoort of bij appartement |

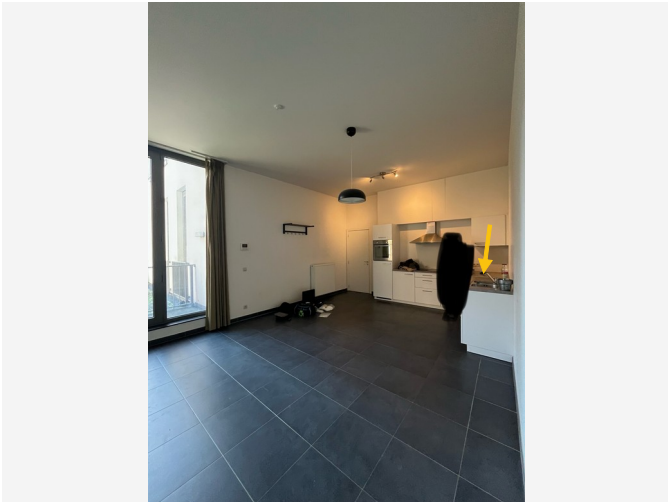
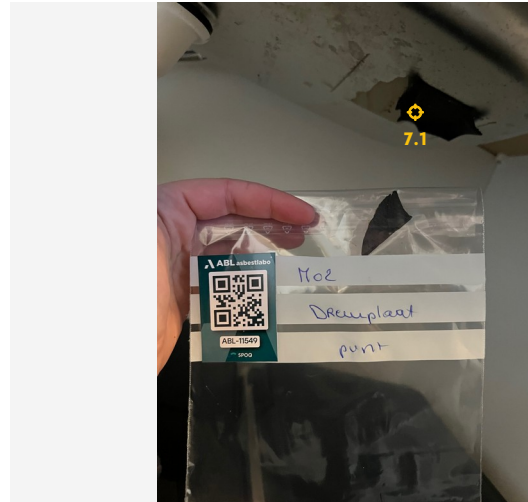
## Fiche 7: Ontdreuningsplaat/anti-dreunplaat onder spoelbak

Geen asbest

| # | Type | Referentie | Resultaat |
|---|---|---|---|
| 7.1 | Puntmonster | M02 | Geen asbest |

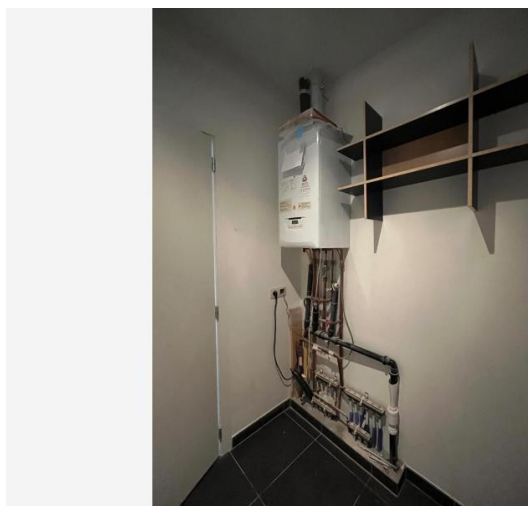
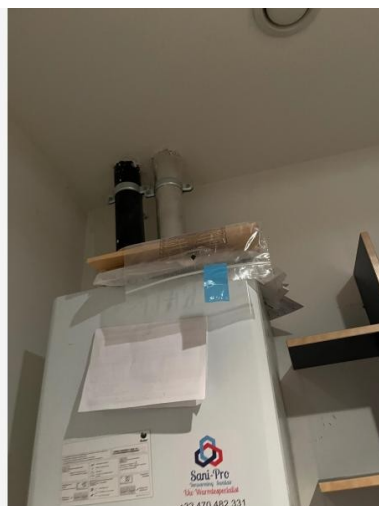
### Fiche 8: Rookgaskanalen - niet verdacht

| Beschrijving | Notitie | Terug te vinden op plannen |
|---|---|---|
| Fiche 8: Rookgaskanalen - niet verdacht | De materialen van rookgaskanalen zijn niet asbest verdacht | - |

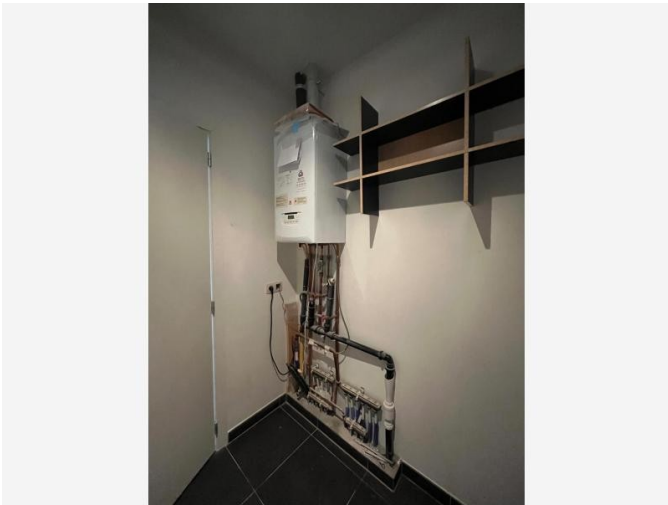
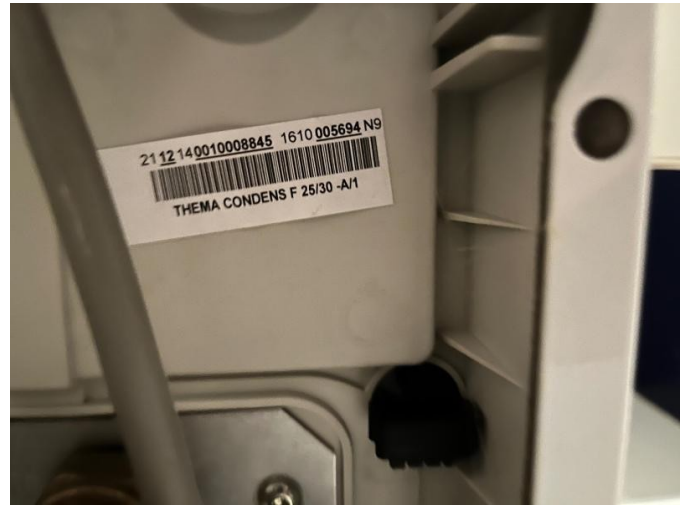
## Fiche 9: Materialen aan de stookketel(dichtingen, isol mat,...) niet verdacht

| Beschrijving | Notitie | Terug te vinden op plannen |
|---|---|---|
| Fiche 9: Materialen aan de stookketel(dichtingen, isol mat,...) niet verdacht | De materialen aan de stookketel (dichtingen, isolerend materiaal,...) zijn niet asbest verdacht | - |

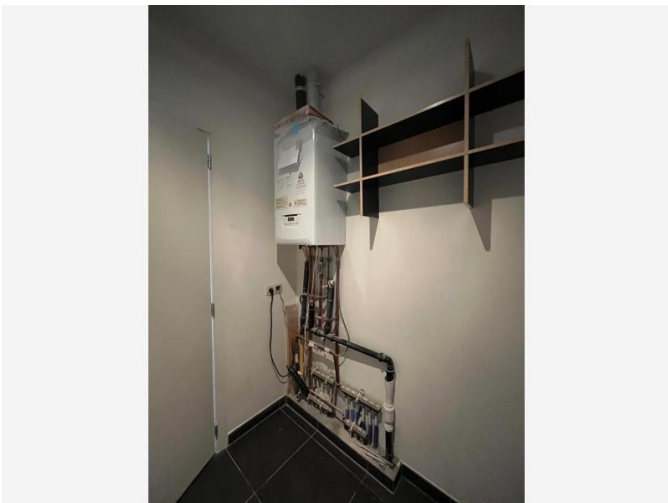
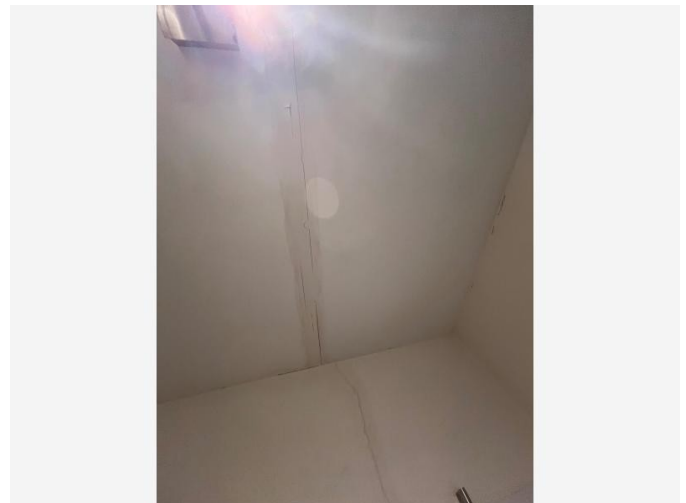
## Fiche 10: Plafondafwerking in gipskarton/hout/pvc

| Beschrijving | Notitie | Terug te vinden op plannen |
|---|---|---|
| Fiche 10: Plafondafwerking in gipskarton/hout/pvc | Het plafond bestaat uit niet-asbestverdachte gipskartonplaten/hout-/pvc platen . Zonder destructie is het niet mogelijk om na te gaan of er asbestverdachte materialen aanwezig zijn achter de gipskartonplaten/hout-/pvc platen. | Plan 1.4: Appartement |

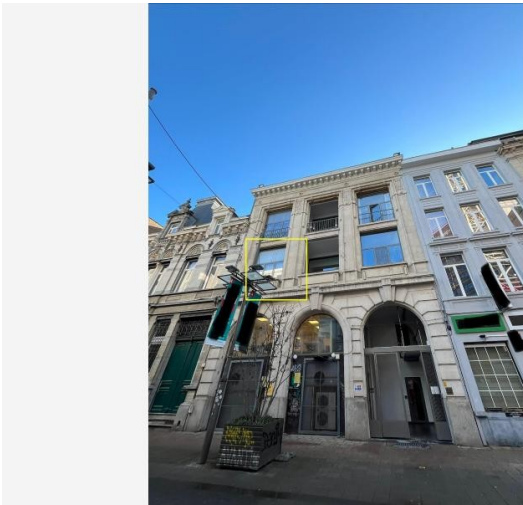
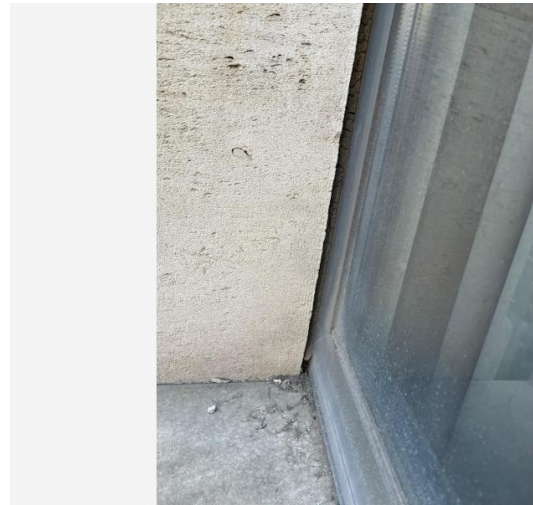
## Fiche 11: Afdichtingsmateriaal (mastiek,kit,..) aan schrijnwerk - Niet verdacht

| Beschrijving | Notitie | Terug te vinden op plannen |
|---|---|---|
| Fiche 11: Afdichtingsmateriaal (mastiek,kit,...) aan schrijnwerk - Niet verdacht | Het aanwezig afkittingsmateriaal is niet asbest-verdacht. | - |

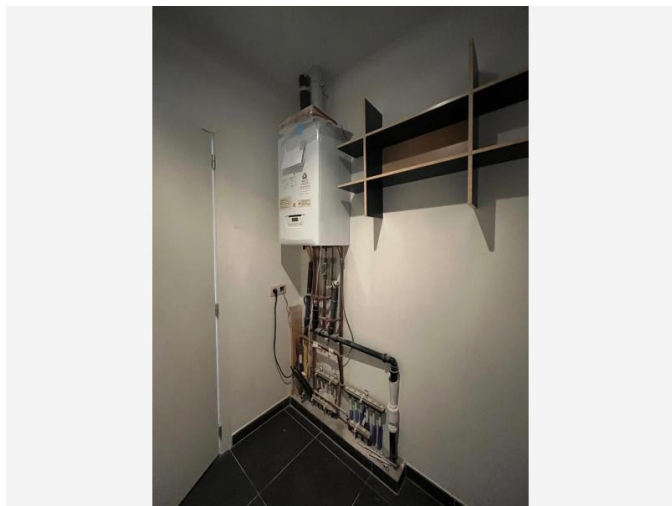
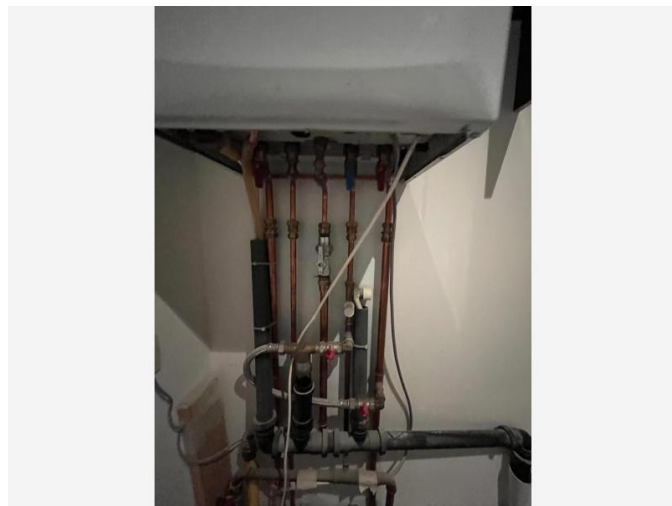
### Fiche 13: Leidingisolatie - niet aanwezig

| Beschrijving | Notitie | Terug te vinden op plannen |
|---|---|---|
| Fiche 13: Leidingisolatie - niet aanwezig | Geen leidingisolatie aanwezig | - |
