Asbestinventarisatetest

Stationsstraat 269/GD, 2860 Sint-Katelijne-Waver

Attestnummer : 20240626-000357.000

Uitgegeven op : 26.06.2024

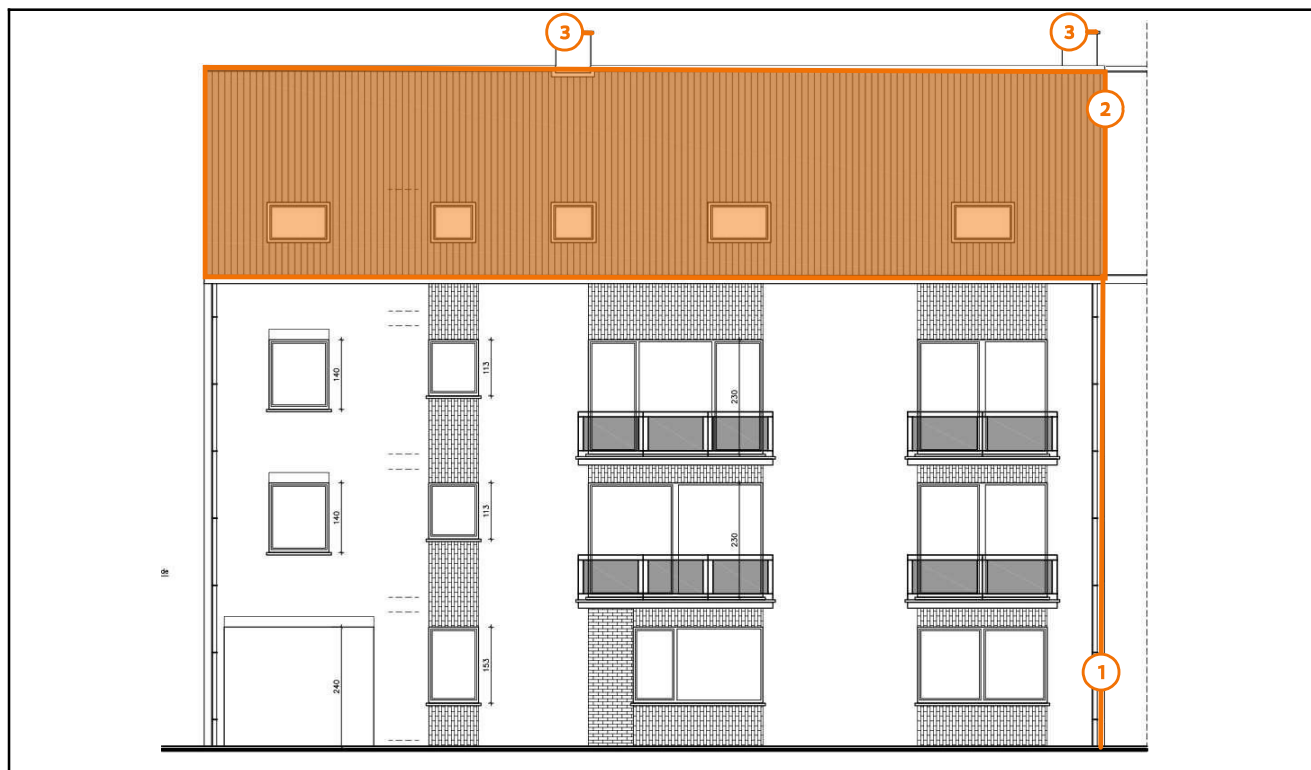
Plan 3.6: voorgevel

Beschrijving	Type	Actie
1. Leien zijgevel links en strook rechts voorgevel	Asbestmateriaal	Verwijderen
2. Leien schuin dak	Asbestmateriaal	Verwijderen
3. dekstenen	Asbestmateriaal	Verwijderen

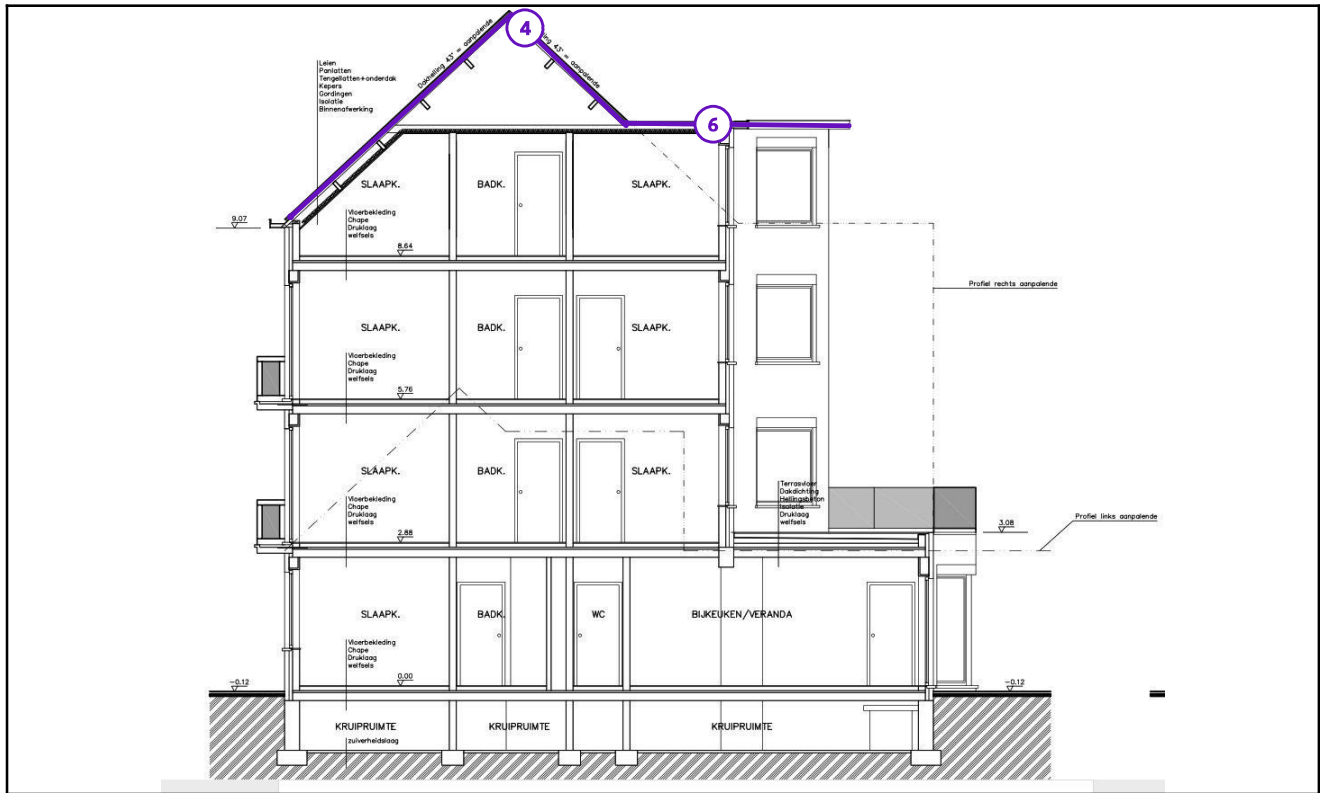
Plan 3.8: doorsnede

Beschrijving	Type	Actie
4. Onderdak?	Beperking	-
6. Roofing plat dak?	Beperking	-

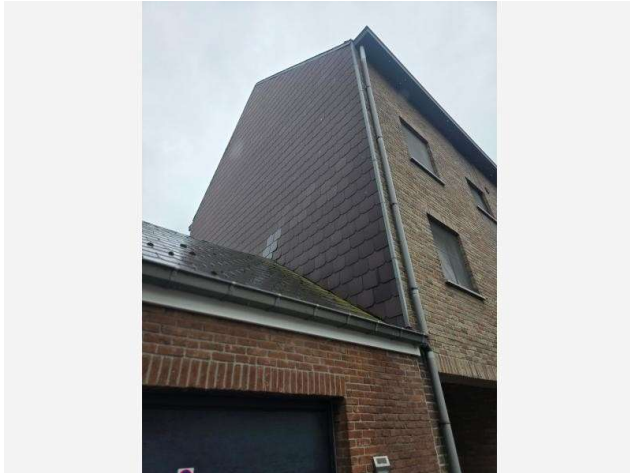
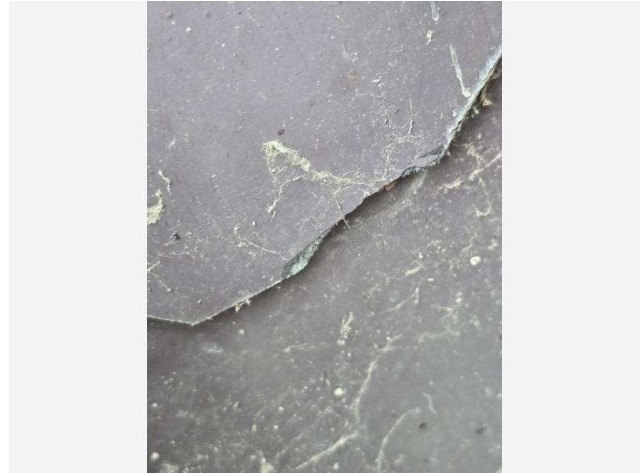
Fiche 1: Leien zijgevel links en strook rechts voorgevel

Het asbestmateriaal valt onder de mijlpaal van 2034.

Eindbeoordeling materiaalisico	Laag materiaalisico en/of verlaagde kans op vezelvrijgave
--------------------------------	---

Gebondenheid	Categorie 1: hechtgebonden in oorsprong
Asbestsoort (vezeltype)	Alleen chrysotiel
Asbestconcentratie	Laag (< 50%)
Afschermingsgraad van het gehele materiaal	Geheel of deels vrij aan de buitenlucht
Toestand van het materiaal	Licht beschadigd, licht verweerd. Intact materiaal type Pical – asbestboard of categorie III 'gebondenheid'

#	Type	Referentie	Resultaat
1.1	Puntmonster	2	Chrysotiel

Beschrijving	Leien zijgevel links en strook rechts voorgevel
Omgeving	Buiten
Primaire drager	Wand buitenschil
Asbestmateriaal	Dak- en gevelbekleding - Lei, shingle
Bindmiddel van asbestmateriaal	Cement
Gebondenheid op basis van bindmiddel	Hecht
Hoeveelheid (oppervlakte - aantal)	<ul style="list-style-type: none">• 95,00 m² - 1 stuk
Totale oppervlakte	95,00 m ²
Eenvoudig bereikbaar	Ja
Bevestigingswijze	<ul style="list-style-type: none">• Genageld, geniet
Identificatiemethode	Vaststelling met monstername
Destructieve handeling voor identificatie	Nee
Opmerking	<p>Aan de hoeveelheid kunnen geen rechten worden verleend.</p> <p>Aan de linkerzijgevel zijn er gevelleien bevestigd (boven de doorgang). Tussen de voorgevel en de voorgevel van het naastliggende appartementsgebouw is er ook een strook gevelleien aanwezig.</p>

- Verwijder dit asbestmateriaal zo snel mogelijk. Volg de toestand goed op.

- Eenvoudige handelingen: mag via doe-het-zelf of door werknemer(s) met opleidingsattest eenvoudige handelingen
Hechtgebonden toepassing in de buitenlucht. Het is dus door VLAREM II wettelijk toegelaten om de asbesttoepassing zelf te verwijderen op voorwaarde dat de toestand van de leien niet wijzigt bij het verwijderen (breken/beschadigen).

Gezien de moeilijkheidsgraad (hoogte) van het verwijderen en de grote hoeveelheid wordt echter geadviseerd om dit te laten verwijderen door een aannemer/werknemers met een opleidingsattest eenvoudige handelingen.

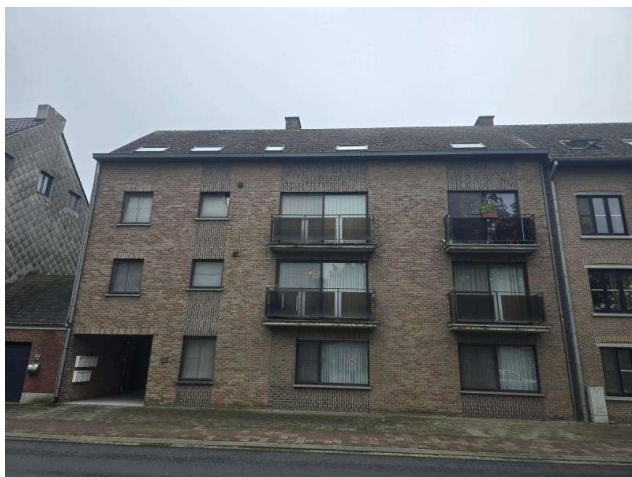
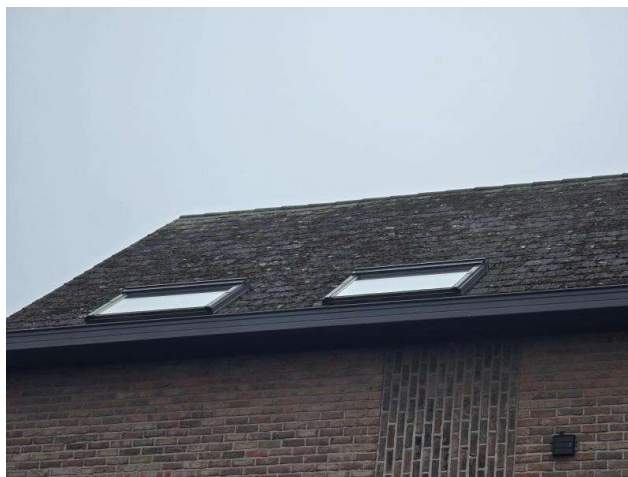
Het asbestmateriaal valt onder de mijlpaal van 2034.

Eindbeoordeling materiaalrisico	Verhoogd materiaalrisico en/of verhoogde kans op vezelvrijgave
---------------------------------	--

Gebondenheid	Categorie 1: hechtgebonden in oorsprong
Asbestsoort (vezeltype)	Crocidoliet aanwezig
Asbestconcentratie	Laag (< 50%)
Afschermingsgraad van het gehele materiaal	Geheel of deels vrij aan de buitenlucht
Toestand van het materiaal	Matig beschadigd, matig verweerd

Beschrijving	Leien schuin dak
Omgeving	Buiten
Primaire drager	Schuin dak
Asbestmateriaal	Dak- en gevelbekleding - Lei, shingle
Bindmiddel van asbestmateriaal	Cement
Gebondenheid op basis van bindmiddel	Hecht
Hoeveelheid (oppervlakte - aantal)	<ul style="list-style-type: none">• 227,00 m² - 1 stuk
Totale oppervlakte	227,00 m ²
Eenvoudig bereikbaar	Ja
Bevestigingswijze	<ul style="list-style-type: none">• Genageld, geniet
Identificatiemethode	Vaststelling zonder monstername
Destructieve handeling voor identificatie	Ja
Opmerking	<p>Aan de oppervlakte kunnen geen rechten worden verleend.</p> <p>Asbestverdachte cementen leien aanwezig op het schuin dak, zowel voor- als achteraan het gebouw.</p>

- Verwijder dit asbestmateriaal zo snel mogelijk. Volg de toestand goed op.
- Voer bijkomende staalname(s) uit.

- Eenvoudige handelingen: mag via doe-het-zelf of door werknemer(s) met opleidingsattest eenvoudige handelingen
Hechtgebonden toepassing in de buitenlucht. Het is dus door VLAREM II wettelijk toegelaten om de asbesttoepassing zelf te verwijderen op voorwaarde dat de toestand van de leien niet wijzigt bij het verwijderen (breken/beschadigen).

Gezien de moeilijkheidsgraad (hoogte) van het verwijderen en de grote hoeveelheid wordt echter geadviseerd om dit te laten verwijderen door een aannemer/werknemers met een opleidingsattest eenvoudige handelingen.

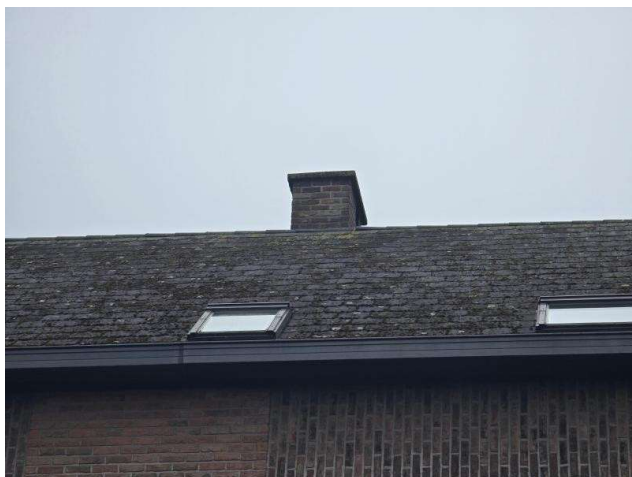
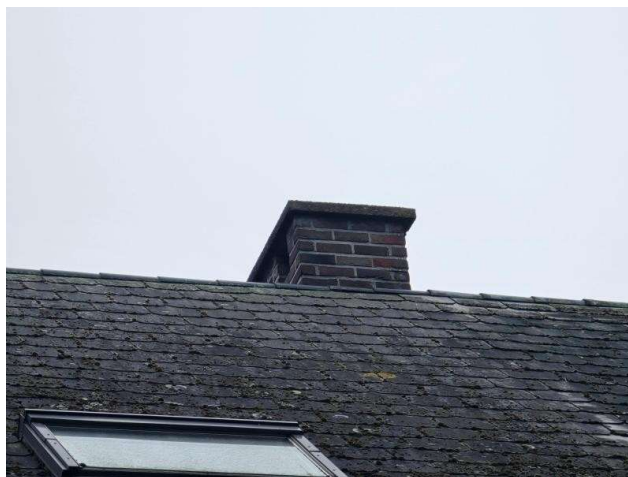
Het asbestmateriaal valt onder de mijlpaal van 2040.

Eindbeoordeling materiaalisico	Verhoogd materiaalisico en/of verhoogde kans op vezelvrijgave
--------------------------------	---

Gebondenheid	Categorie 1: hechtgebonden in oorsprong
Asbestsoort (vezeltype)	Crocidoliet aanwezig
Asbestconcentratie	Laag (< 50%)
Afschermingsgraad van het gehele materiaal	Geheel of deels vrij aan de buitenlucht
Toestand van het materiaal	Matig beschadigd, matig verweerd

Beschrijving	dekstenen
Omgeving	Buiten
Primaire drager	HVAC infrastructuur en uitrusting
Asbestmateriaal	Deksteen, muurkap - Vol
Bindmiddel van asbestmateriaal	Cement
Gebondenheid op basis van bindmiddel	Hecht
Hoeveelheid (oppervlakte - dikte - aantal)	<ul style="list-style-type: none">• 0,12 m² - 2,00 cm - 2 stuks
Totaal volume	0,005 m ³
Eenvoudig bereikbaar	Ja
Bevestigingswijze	<ul style="list-style-type: none">• Verlijmd, ingegoten, versmeerd
Identificatiemethode	Vaststelling zonder monstername
Destructieve handeling voor identificatie	Nee
Opmerking	Aan de hoeveelheid worden geen rechten verleend. 2 dekstenen aanwezig op de schouwen op het hellend dak van het appartementsgebouw

- Verwijder dit asbestmateriaal zo snel mogelijk. Volg de toestand goed op.

- Eenvoudige handelingen: mag via doe-het-zelf of door werknemer(s) met opleidingsattest eenvoudige handelingen
Hechtgebonden toepassing in de buitenlucht. Mag in pricipie door de eigenaar zelf verwijderd worden op voorwaarde dat de toestand van de toepassing niet wijzigt door het verwijderen ervan. Gezien de hoogte is het zeker aan te raden deze toepassing te laten verwijderen door een aannemer/werknemers met opleidingsattest eenvoudige handelingen.

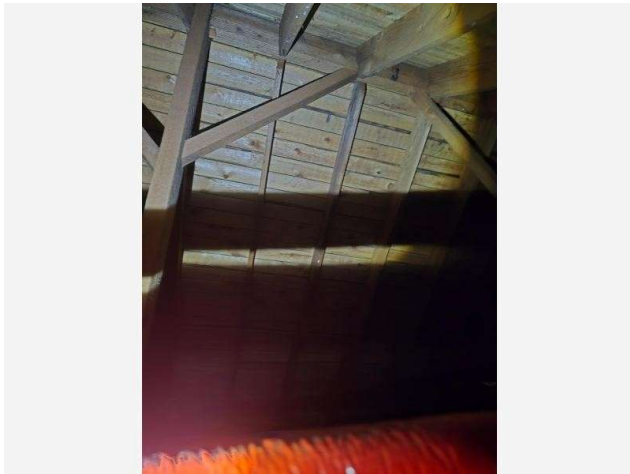
Permanente beperking

Reden: Het te onderzoeken materiaal situeert zich hoger dan 3,50 m te rekenen vanaf een veilige ondergrond

Uitleg van de asbestdeskundige: Op verdiep 2 is er een zolderluik aanwezig. Bij het betreden van de zolder werd vastgesteld dat de volledige ruimte afgedicht is met houten schroten. Er zijn op deze zolderruimte geen dakramen aanwezig. De dakrand situeert zich op circa 8.4 m van de begane ondergrond. Er zijn wel dakramen aanwezig in het appartementsgebouw maar deze zijn niet bereikbaar zonder de privatieve delen/appartementen te betreden. Er kon dus niet vastgesteld worden of er effectief een (asbesthoudend) onderdak aanwezig is.

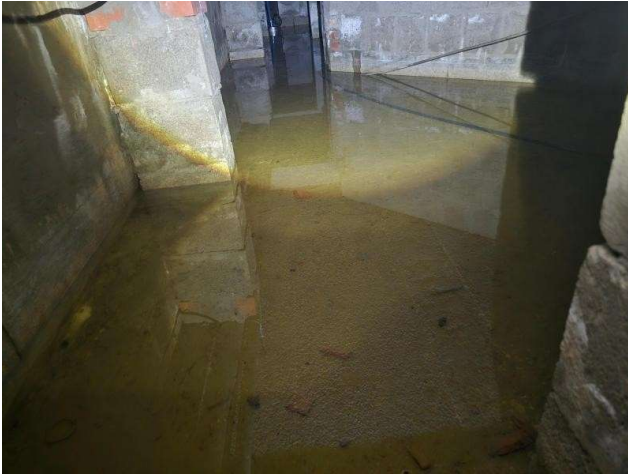
Permanente beperking

Reden: Het onderzoek kan niet uitgevoerd worden binnen de bepalingen van de Welzijnswet

Uitleg van de asbestdeskundige: De hoogte van de kruipkelder is minder dan 1.5 m. Er kon dus geen onderzoek plaatsvinden binnen de bepalingen van de Welzijnswet.

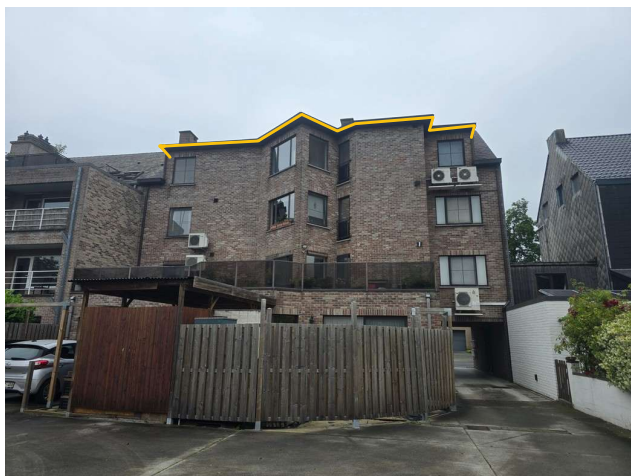
Permanente beperking

Reden: Het te onderzoeken materiaal situeert zich hoger dan 3,50 m te rekenen vanaf een veilige ondergrond

Uitleg van de asbestdeskundige: Het plat dak is hoger dan 3.5 m van veilige ondergrond. Vermoedelijk bestaat de dakdichting uit roofing. Dit kan echter niet met zekerheid vastgesteld worden.

(Asbest)materiaal	Dak- en gevelbekleding - Roofing
Karakterisatie	Asbest (verdacht)
Primaire drager	Plat dak

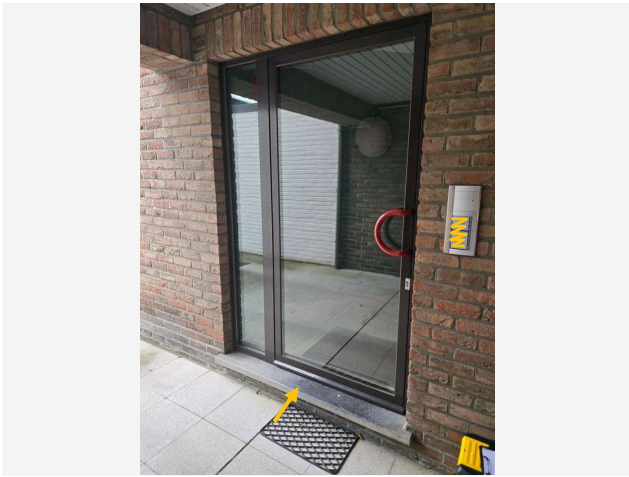
De deurdorpel aan de deur van de inkomhal is uit arduin en is niet asbestverdacht.

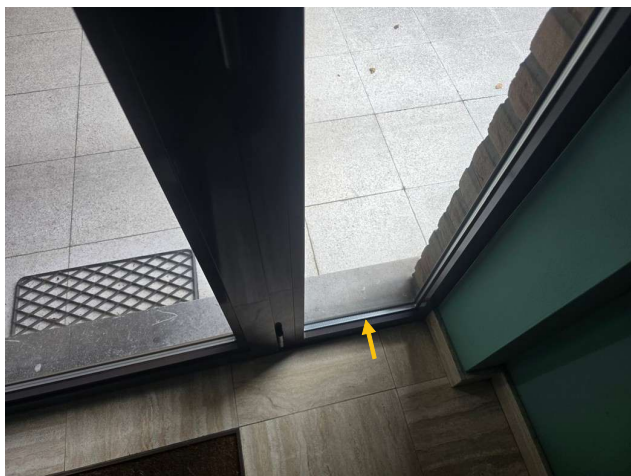
De dichtingslaag (kit/mastiek) van de deur van de inkomhal is soepel en veert terug bij het indrukken. Deze is dus niet asbestverdacht.

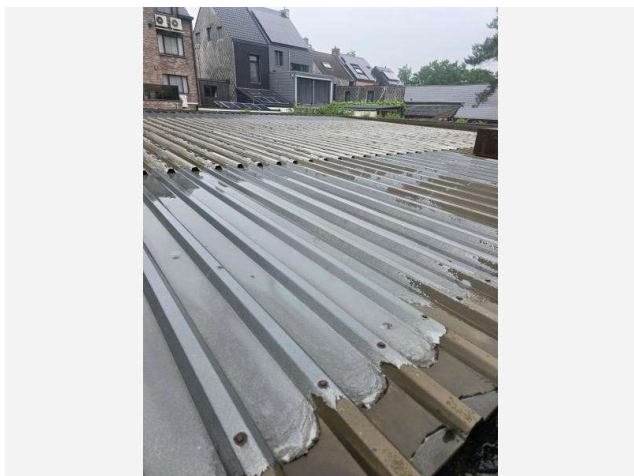
Het plat dak van de garages bestaat uit metalen profielplaten. De zijkanten van de garage bestaan uit polyester afboording. Deze zijn beide niet asbestverdacht.

Gezien de metalen profielplaten niet waterdicht zijn, kan men vermoeden dat er onder deze profielplaten nog een waterdichte laag ligt zoals bv. roofing. Met betrekking tot de asbestverdachtheid van het onderliggende materiaal kan geen uitspraak worden gedaan, gezien deze niet waarneembaar is.

Bij eventuele afbraak- of renovatiewerken dient een staal genomen te worden ter analyse om asbest uit te sluiten.

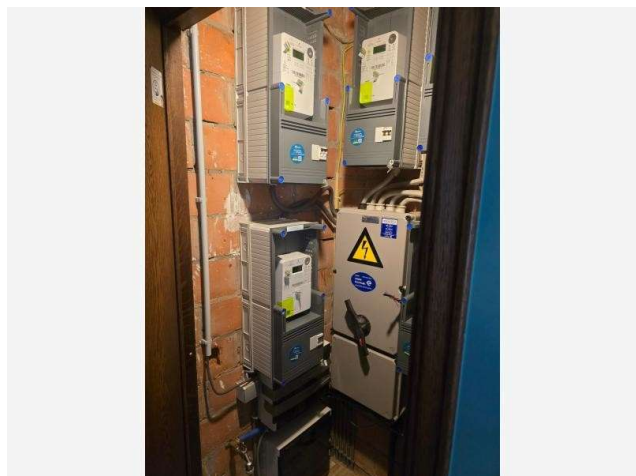
Gemeenschappelijk teller/meterlokaal aanwezig op het gelijkvloers in de traphal. Het lokaal geeft eveneens toegang tot kruipkelder. Geen pleisterwerk aanwezig op de wanden, plafonds. Geen asbestverdachte materialen in het lokaal aanwezig.

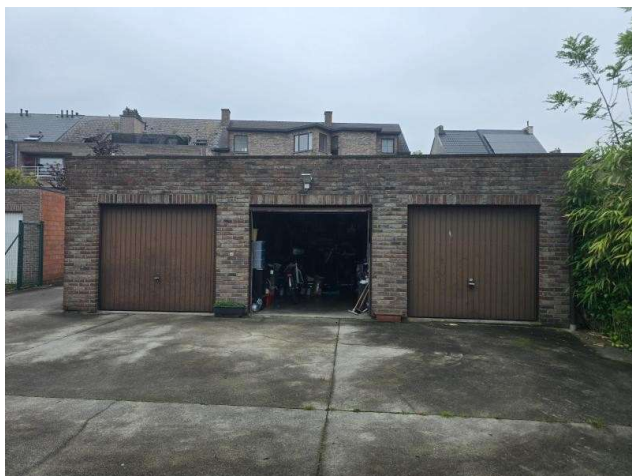
Gemeenschappelijke verharding beginnend achter de doorgang (vooraan perceel) doorlopend voor, naast en achter de garages. Gemeenschappelijke verharding stopt ter hoogte van de veranda die privé is en behoort tot eigendom van het gelijkvloerse appartement. Eveneens uitgesloten van de gemeenschappelijke delen zijn de 2 autoparkeerplaatsen en tuin en terras, alles behorend tot het gelijkvloerse appartement.

Verharding bestaat uit beton. Niet asbestverdacht.

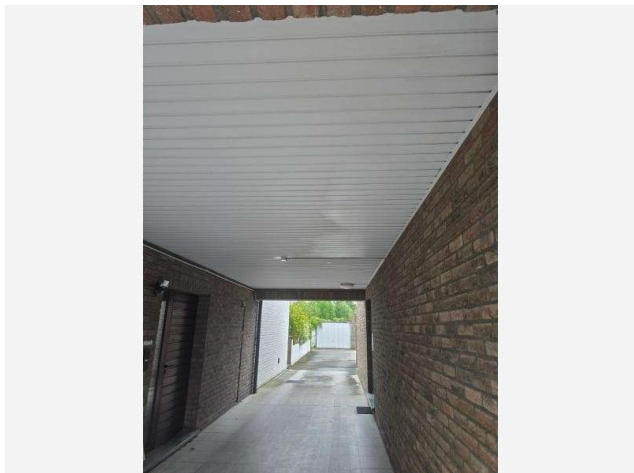
Fiche 13: Gemeenschappelijke doorgang naar achter naast appartement gelijkvloers

Naast het gelijkvloersappartement bevindt zich een doorgang naar achter. Deze doorgang omvat ook de toegangsdeur tot het appartementsgebouw.

Het plafond bestaat uit PVC schroten. Deze zijn niet asbestverdacht. Over hetgeen er onder de PVC schroten zit, kan geen uitspraak worden gedaan.

De zijmuren zijn uit baksteen (niet asbestverdacht).

Op de vloer ligt een keramische tegel. Deze is niet asbestverdacht. Eventueel kan een lijmlaag om de tegels te bevestigen asbest bevatten. Bij afbraak- of renovatiewerken dient een destructief onderzoek met staalname hier uitsluitsel over te brengen.

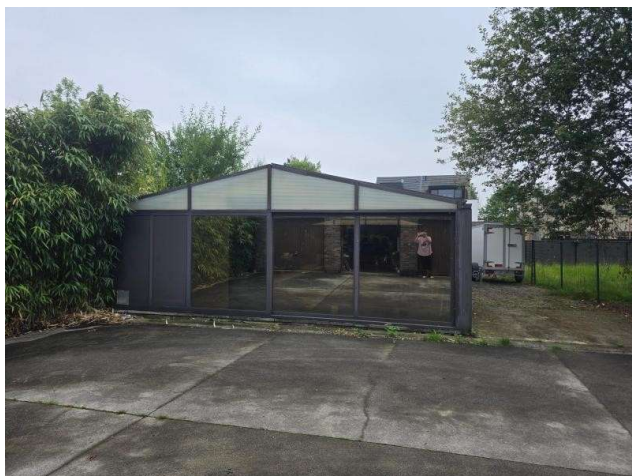
Over eventuele asbestverdachte materialen in de veranda achteraan op het perceel kan geen uitspraak worden gedaan. De veranda werd niet onderzocht. De veranda behoort bij de appartement op het gelijkvloers en behoort dus niet tot de gemeenschappelijke delen. Zie bewijsdocument 'akte' dd 24/06/2006.

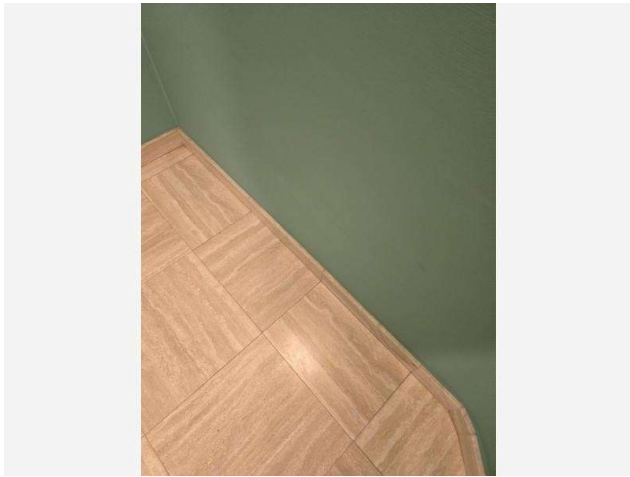
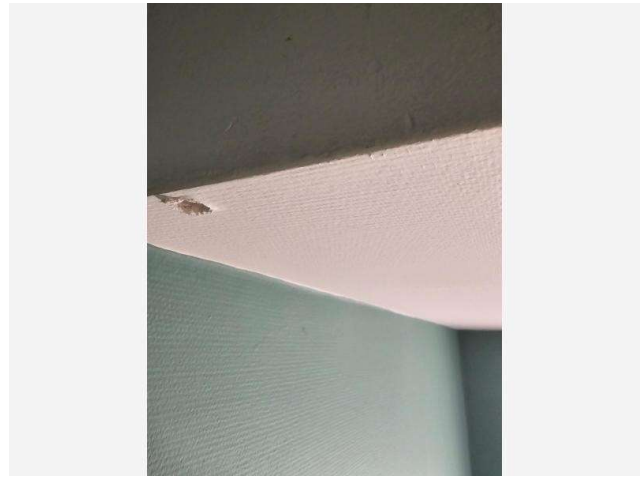
Fiche 15: pleisterwerk traphal

Geen asbest

#	Type	Referentie	Resultaat
15.1	Mengmonster	1	Geen asbest

Beschrijving	pleisterwerk traphal
Omgeving	Binnen
Primaire drager	Traphal
Bindmiddel van materiaal	Gips - kalk
Gebondenheid op basis van bindmiddel	Niet-hechtgebonden
Hoeveelheid (oppervlakte - dikte - aantal)	• 200,00 m ² - 2,00 cm - 1 stuk
Totaal volume	4,00 m ³
Identificatiemethode	Vaststelling met monstername
Destructieve handeling voor identificatie	Nee
Opmerking	<p>Aan de hoeveelheid kunnen geen rechten worden verleend.</p> <p>Mengstaal conform inspectieprotocol van traphal aan wanden, plafonds en onderzijde trap.</p> <p>Pleisterwerk in de traphal aanwezig tegen de wand, onderkant van de trap en gedeelte van het plafond. Op het verdiep 3 is er een vals plafond aanwezig tegen het plafond. Er kan geen uitspraak worden gedaan over hetgeen onder het houten vals plafond zit.</p>
