# Asbestinventarisatattest

Everslaarstraat 226, 9160 Lokeren

Attestnummer : 20260218-000351.000

Uitgegeven op : 18.02.2026

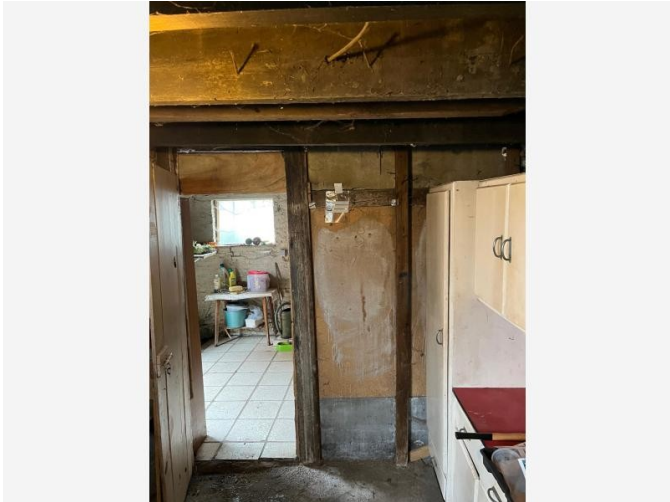
# Fiche 1: Wandbekleding bestaande uit platen- Binnen (type menuiserie)

| Eindbeoordeling materiaalrisico | Hoog materiaalrisico en/of hoge kans op vezelvrijgave |

| Gebondenheid | Categorie 1: hechtgebonden in oorsprong |
| Asbestsoort (vezeltype) | Crocidoliet aanwezig |
| Asbestconcentratie | Laag (< 50%) |
| Afschermingsgraad van het gehele materiaal | Geheel of deels (ook) vrij aan de binnenlucht |
| Toestand van het materiaal | Matig beschadigd, matig verweerd |

| # | Type | Referentie | Resultaat |
|---|---|---|---|
| 1.1 | Puntmonster | M06 | Crocidoliet, Chrysotiel |

**Dringend verwijderen**

- Scherm in afwachting van verwijdering het asbestmateriaal af van luchtstromingen en verstoring: bijvoorbeeld door het te verpakken, te fixeren, af te dekken, signalisatie - afbakening aan te brengen, ...
- Verwijder dit asbestmateriaal zo snel mogelijk. Volg de toestand goed op.

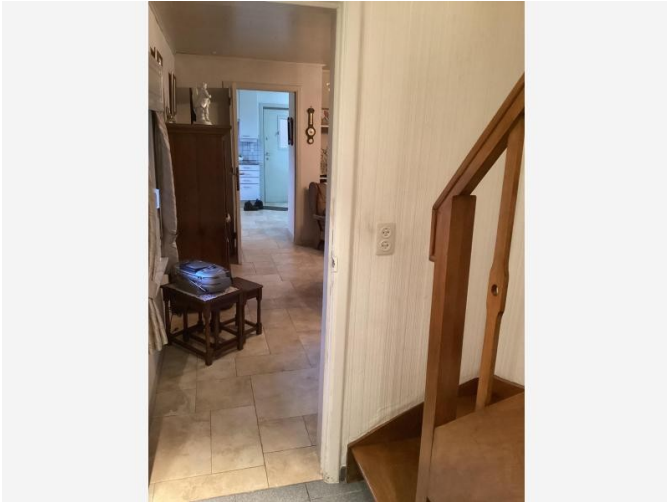
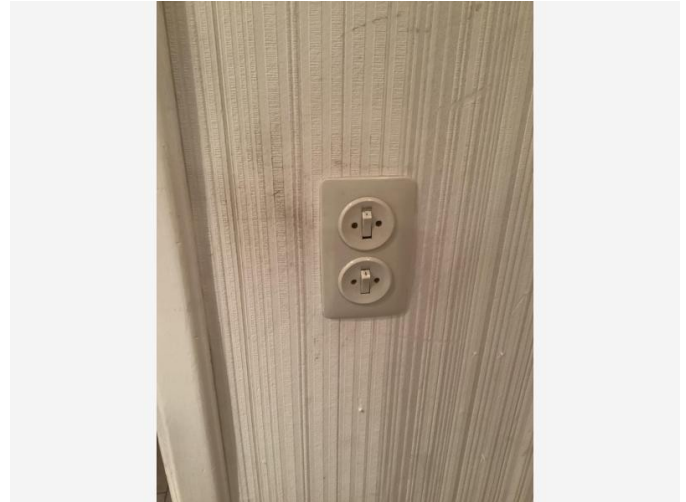
## Fiche 8: Bakeliet – Stopcontacten & schakelaars (binnen)

| Identificatiemethode | <p>De asbestdeskundige beoordeelt het materiaal als asbestverdacht en dus asbesthoudend, en dit zonder monstername.</p> <p>Motivatie: De monstername brengt andere schade aan dan schade die inherent is aan de monstername.</p> |

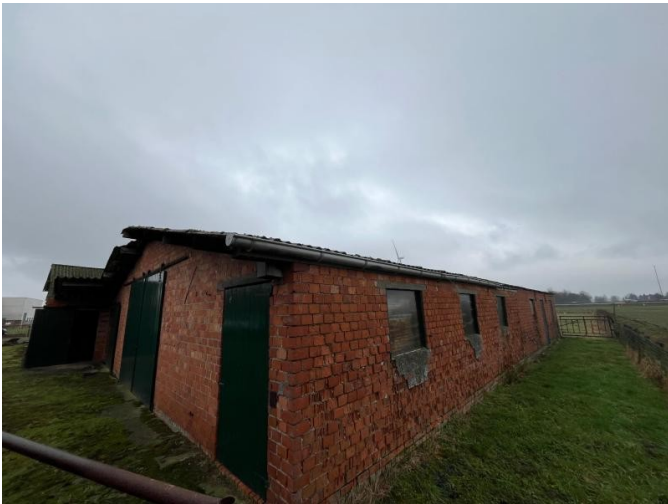
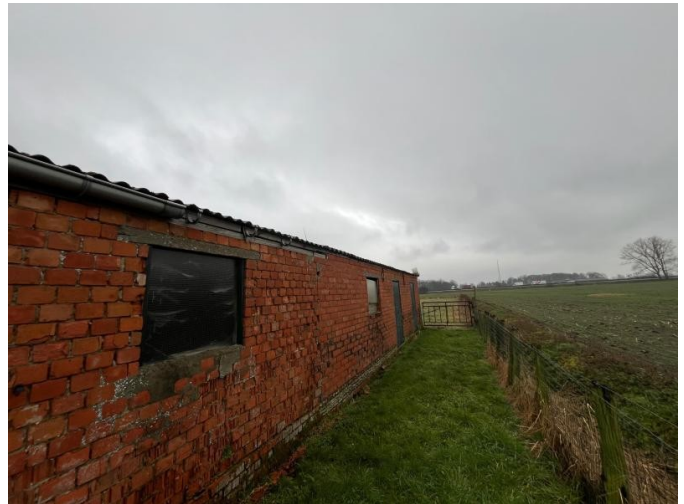
## Fiche 19: Afdruip op een waterdoorlatend materiaal stal 1

| Basis voor advies | Beoordeling op basis van expertise met een vaststelling door de asbestdeskundige. |

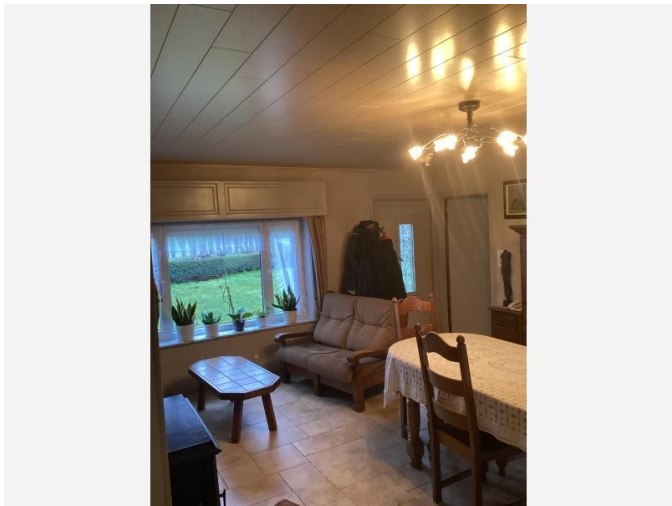
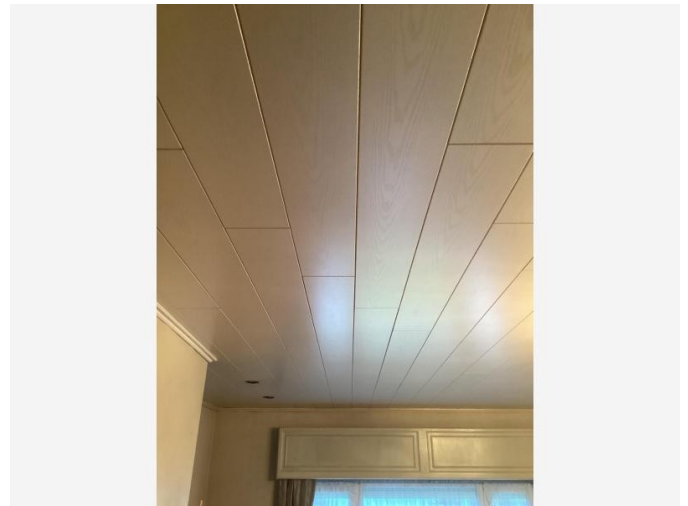
## Fiche 28: Plafondafwerking in pvc

| Beschrijving | Notitie | Terug te vinden op plannen |
|---|---|---|
| Fiche 28: Plafondafwerking in pvc | Het plafond bestaat uit niet-asbestverdachte pvc platen . Zonder destructie is het niet mogelijk om na te gaan of er asbestverdachte materialen aanwezig zijn achter de pvc platen. | Plan 1.3: Gelijkvloers<br>Plan 1.6: +1 |
