# Asbestinventarisatetest

Hoge Weg 20, 2390 Malle

Attestnummer : **20260204-000078.000**

**Asbestveilig** (maar mogelijk niet asbestvrij)

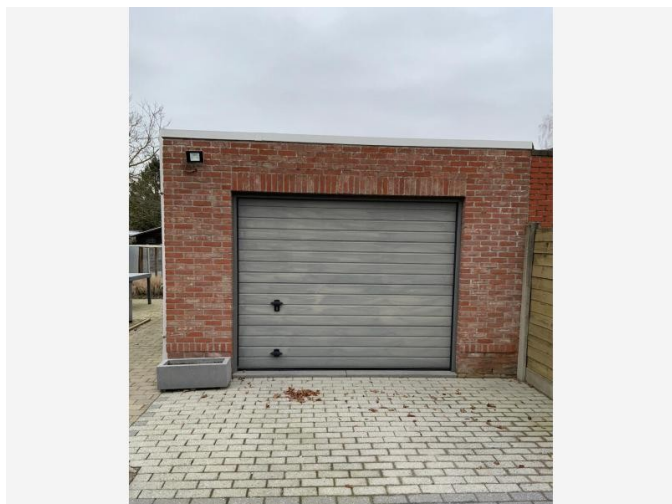
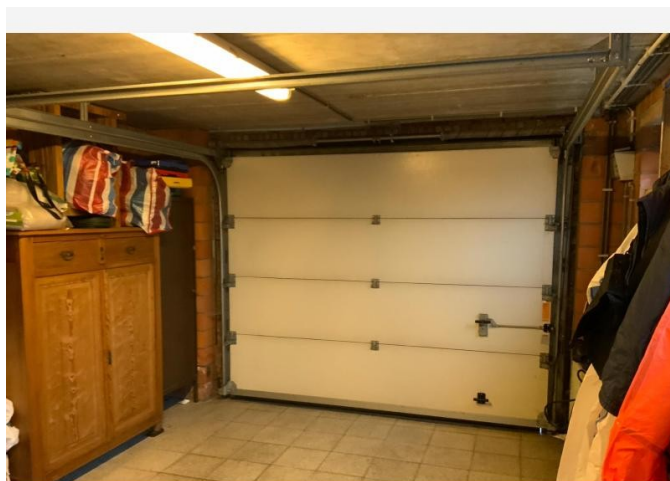
Geen asbestverdachte materialen aangetroffen

| Basis voor advies | De asbestdeskundige beoordeelt het materiaal als niet-asbestverdacht. |

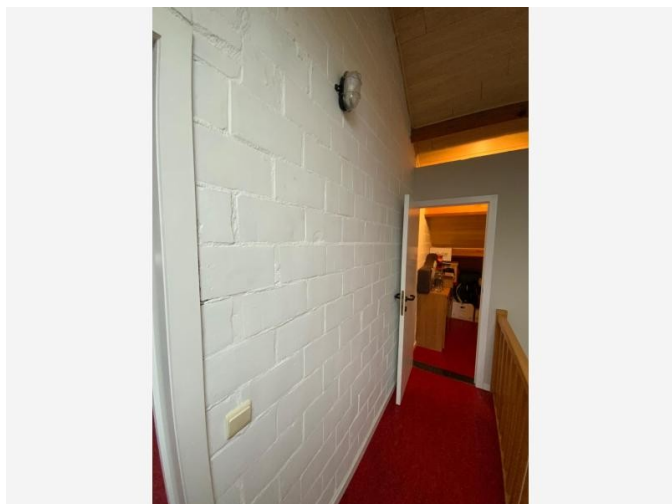
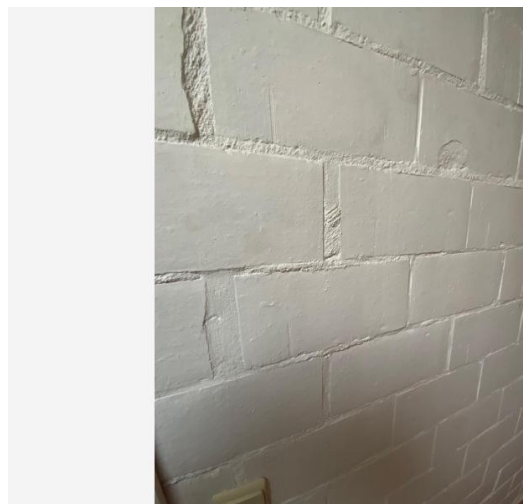
Overige binnenwanden zijn uitgevoerd met wandtegels of metselwerk

| Basis voor advies | De asbestdeskundige beoordeelt het materiaal als niet-asbestverdacht. |

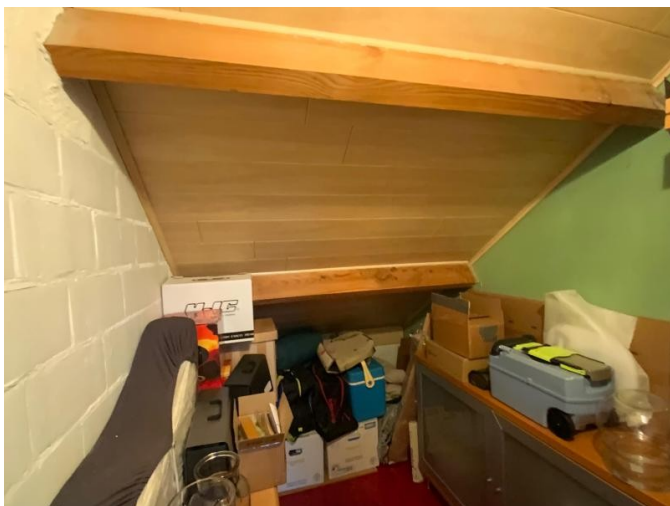
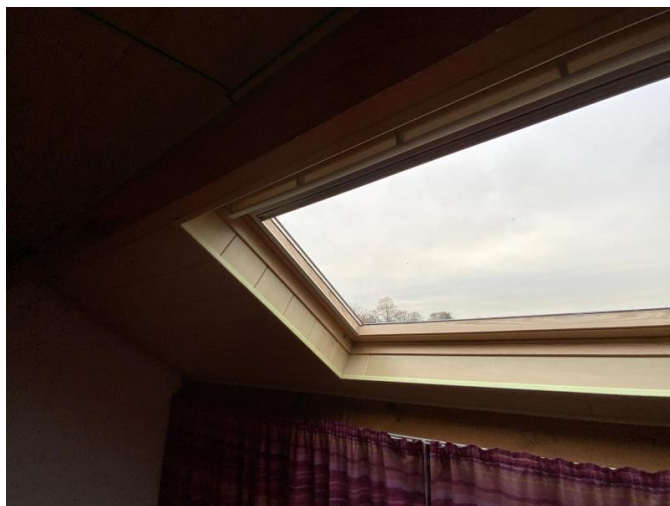
Overige plafonds zijn uitgevoerd met houtwerk

| Basis voor advies | De asbestdeskundige beoordeelt het materiaal als niet-asbestverdacht. |

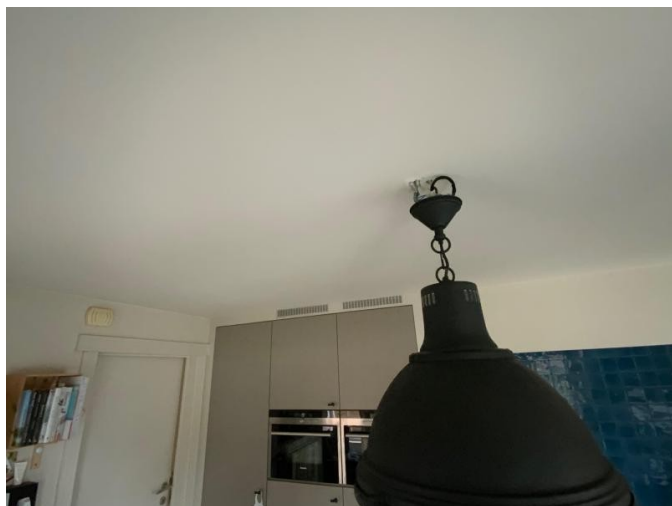
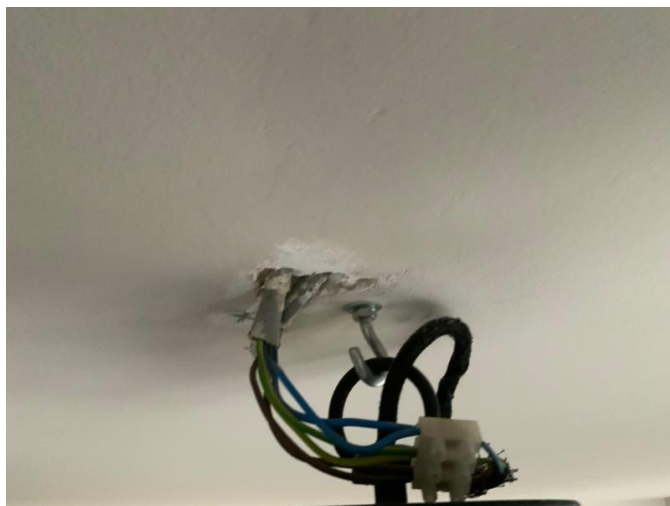
## Fiche 4: Pleisterwerk plafonds

Geen asbest

| # | Type | Referentie | Resultaat |
|---|---|---|---|
| 4.1 | Mengmonster | ID2 | Geen asbest |

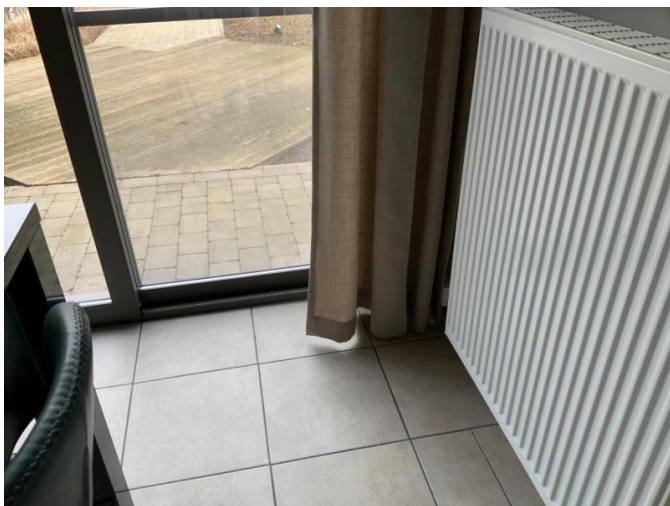
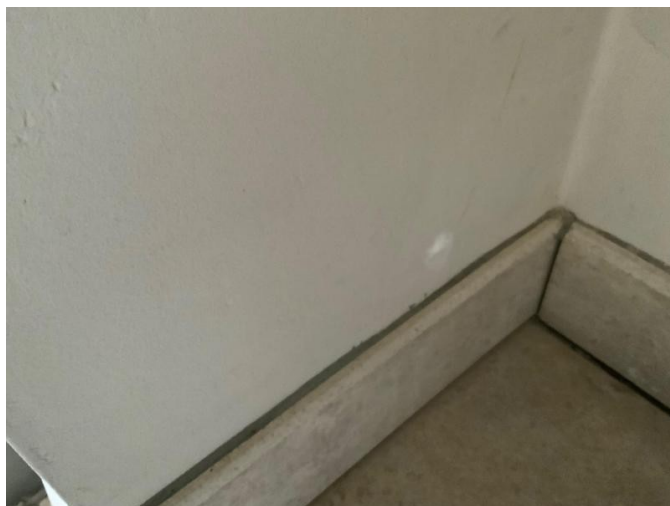
## Fiche 5: Pleisterwerk wanden

Geen asbest

| # | Type | Referentie | Resultaat |
|---|---|---|---|
| 5.1 | Mengmonster | ID1 | Geen asbest |

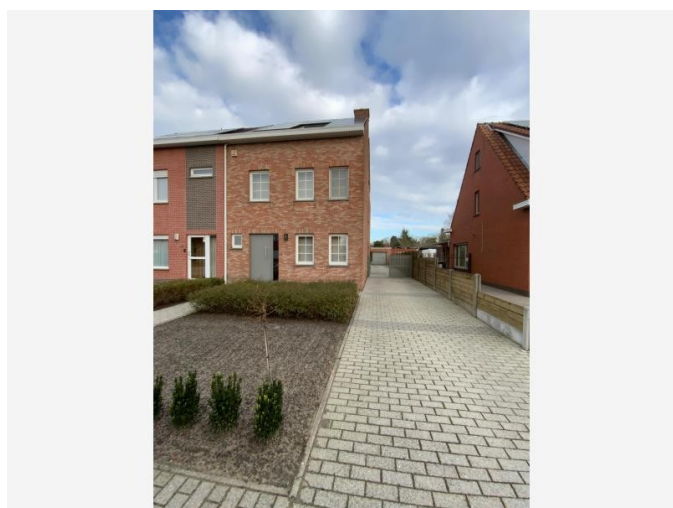
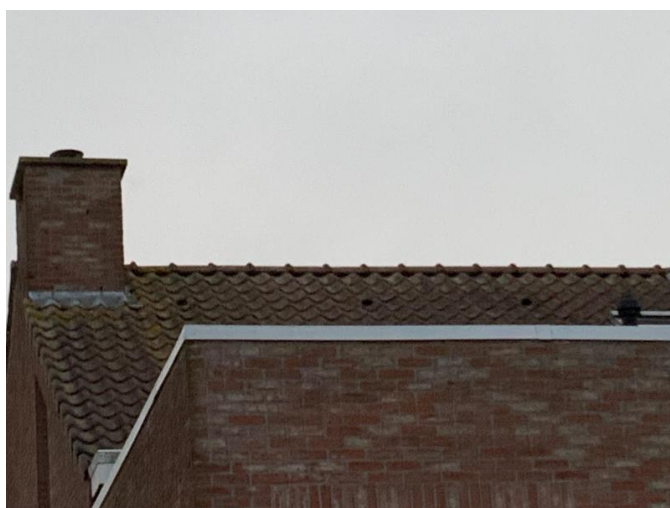
### Fiche 6: Dakbedekking bestaande uit pannen (niet verdacht)

| Beschrijving | Notitie | Terug te vinden op plannen |
|---|---|---|
| Fiche 6: Dakbedekking bestaande uit pannen (niet verdacht) | De dakbedekking is niet-asbestverdacht. | Plan 1.11: Dakplan |

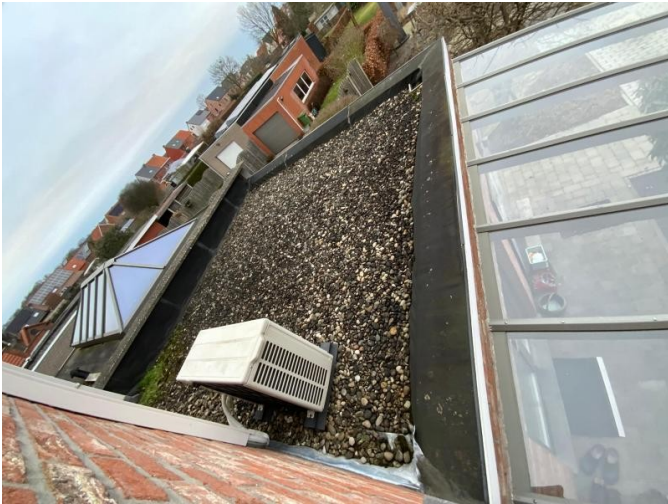
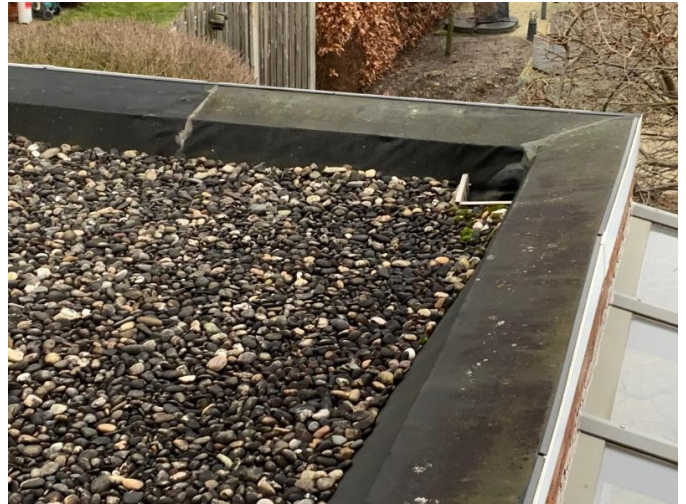
## Fiche 7: Dakbedekking plat dak (niet verdacht)

| Beschrijving | Notitie | Terug te vinden op plannen |
|---|---|---|
| Fiche 7: Dakbedekking plat dak (niet verdacht) | De dakbedekking (EPDM) is niet asbestverdacht. Het is niet uitgesloten dat de EPDM werd gelegd op bestaande, mogelijk asbestverdachte roofing. Bij werken, laat dit controleren. | Plan 1.11: Dakplan<br>Plan 2.2: Dakplan |

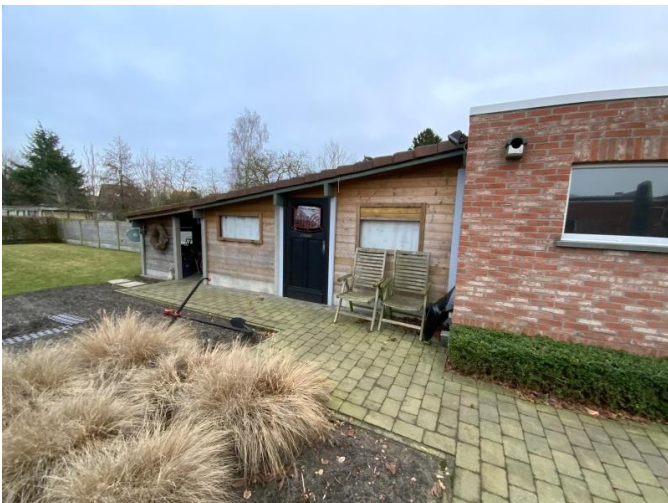
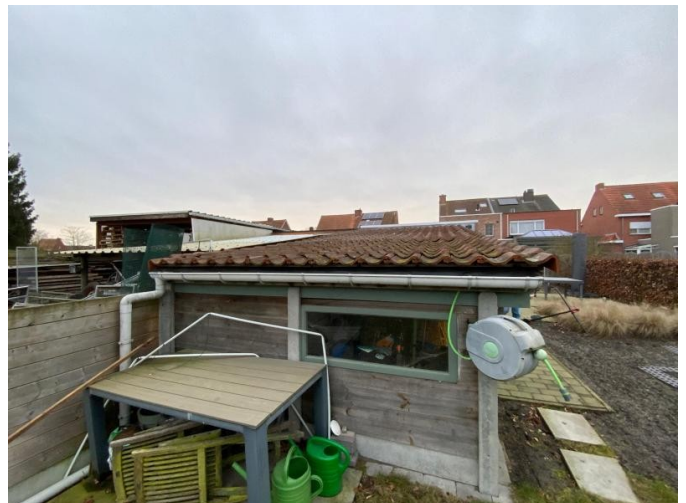
## Fiche 8: Dakbedekking bestaande uit pannen Tuinberging (niet verdacht)

| Beschrijving | Notitie | Terug te vinden op plannen |
|---|---|---|
| Fiche 8: Dakbedekking bestaande uit pannen Tuinberging (niet verdacht) | De dakbedekking is niet-asbestverdacht. | Plan 2.2: Dakplan |

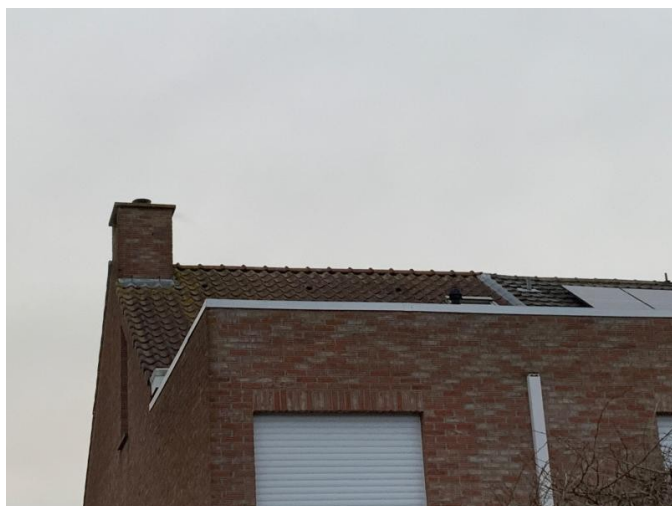
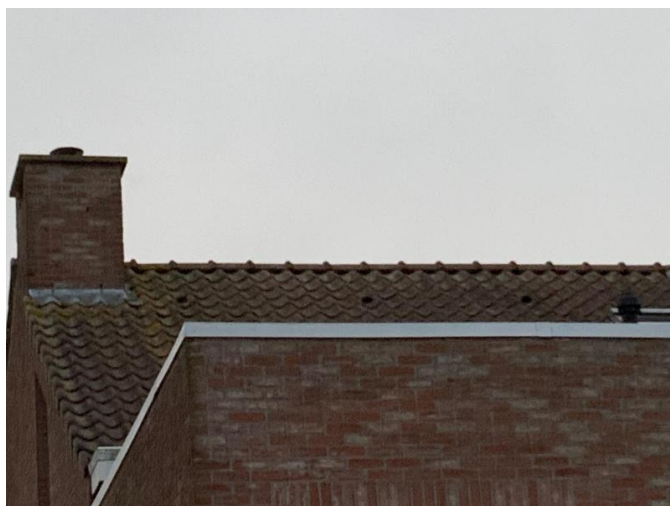
## Fiche 9: Rookgaskanaal (niet verdacht)

| Beschrijving | Notitie | Terug te vinden op plannen |
|---|---|---|
| Fiche 9: Rookgaskanaal (niet verdacht) | Het rookgaskanaal is niet-asbestverdacht. | Plan 1.11: Dakplan |

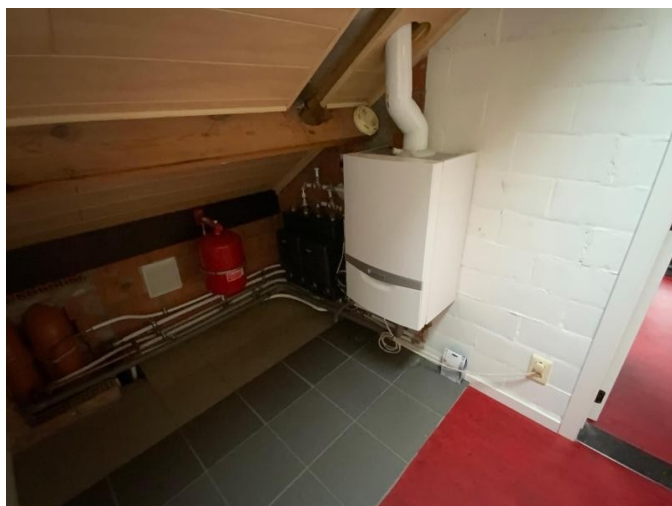
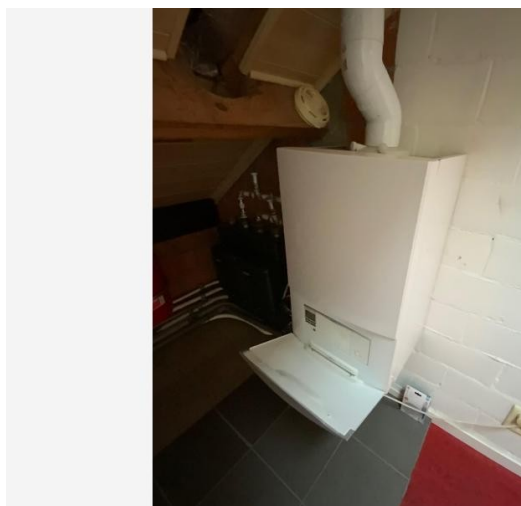
## Fiche 10: CV-ketel (niet verdacht)

| Beschrijving | Notitie | Terug te vinden op plannen |
|---|---|---|
| Fiche 10: CV-ketel (niet verdacht) | De CV-ketel (dichtingen, isolerend materiaal) is niet asbestverdacht. | Plan 1.9: Zolderverdieping |
