# Asbestinventarisatattest

Bolwerkstraat 62, 2200 Herentals

Attestnummer : 20251020-000488.000

Uitgegeven op : 20.10.2025

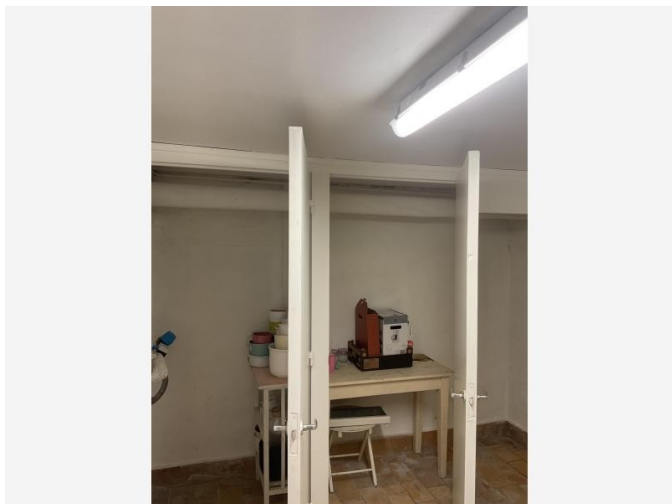
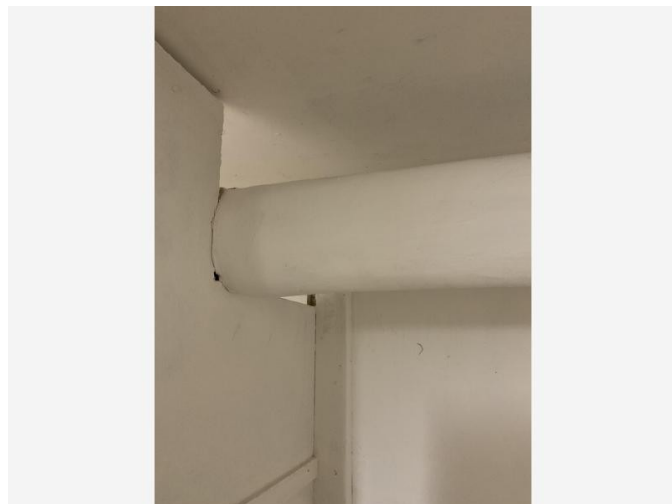
| Eindbeoordeling materiaalrisico | Verhoogd materiaalrisico en/of verhoogde kans op vezelvrijgave |

| Gebondenheid | Categorie 2: niet-hechtgebonden met matrix |
| Asbestsoort (vezeltype) | Amfibool aanwezig, uitgezonderd crocidoliet |
| Asbestconcentratie | Hoog ( $\geq 50\%$ ) |
| Afschermingsgraad van het gehele materiaal | Geheel of deels (ook) vrij aan de binnenlucht |
| Toestand van het materiaal | Licht beschadigd, licht verweerd. Intact calciumsilicaatmateriaal of categorie III 'gebondenheid' |

| # | Type | Referentie | Resultaat |
|---|---|---|---|
| 1.1 | Mengmonster | MM06 | Amosiet |

| Beschrijving | CV-leiding (pleister) |
| Asbestmateriaal | In-situ afwerkingslagen - Thermische isolatie |

Verwijderen

- Zorg voor een veilig beheer. Vermijd het beschadigen van het asbestmateriaal. Controleer de toestand jaarlijks op wijzigingen.

- Hermetische zone (erkend asbestverwijderaar)  
Niet hechtgebonden asbesttoepassing met een hoge asbestconcentratie en in een gesloten omgeving.

Voor de verwijdering van dit materiaal dient een hermetische zone worden opgebouwd waarin de asbest van de leidingen kan worden verwijderd.

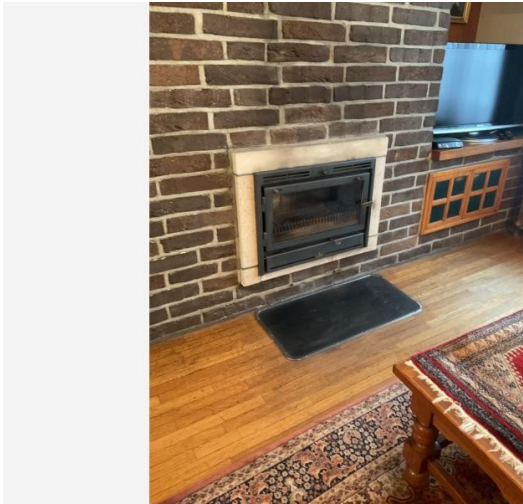
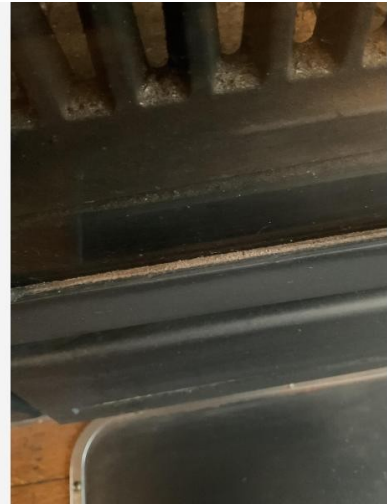
| Eindbeoordeling materiaalrisico | Verhoogd materiaalrisico en/of verhoogde kans op vezelvrijgave |

| Gebondenheid | Categorie 3: niet-hechtgebonden met weinig of geen matrix |
| Asbestsoort (vezeltype) | Alleen chrysotiel |
| Asbestconcentratie | Hoog ( $\geq 50\%$ ) |
| Toestand van het materiaal | Matig beschadigd, matig verweerd |

| Beschrijving | Koord aan kachel |

Verwijderen

- Verwijder dit asbestmateriaal zo snel mogelijk. Volg de toestand goed op.
- Voer bijkomende staalname(s) uit.

- Eenvoudige handelingen: enkel door erkend asbestverwijderaar  
Niet hechtgebonden asbesttoepassing in binnenlucht.

Deze kan worden verwijderd via werkmethoediek eenvoudige handelingen. Vanwege de niet-gebondenheid van het asbestmateriaal moet deze worden afgevoerd door een erkend asbestverwijderaar.

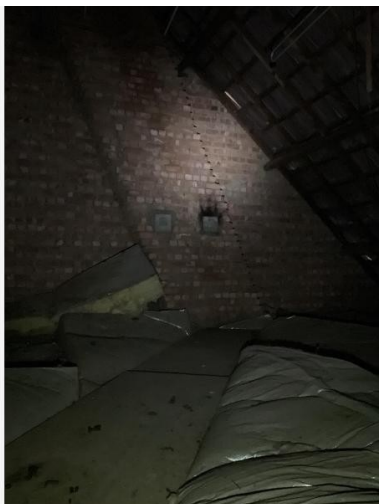
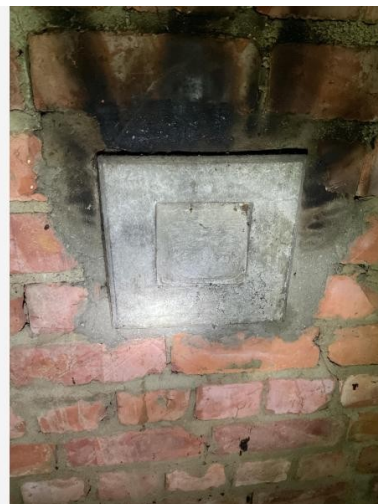
| Eindbeoordeling materiaalrisico | Laag materiaalrisico en/of verlaagde kans op vezelvrijgave |

| Gebondenheid | Categorie 1: hechtgebonden in oorsprong |
| Asbestsoort (vezeltype) | Crocidoliet aanwezig |
| Toestand van het materiaal | Onbeschadigd, niet verweerd |

| Beschrijving | Roetklep |

Zorgvuldig beheren

- Zorg voor een veilig beheer. Vermijd het beschadigen van het asbestmateriaal. Controleer de toestand jaarlijks op wijzigingen.
- Voer bijkomende staalname(s) uit.

- Eenvoudige handelingen: mag via doe-het-zelf of door werknemer(s) met opleidingsattest eenvoudige handelingen  
Hechtgebonden asbesttoepassing in binnenlucht. De roetklep zelf kan zonder manipulatie uit het kader worden genomen. In het geval ook een asbestcement frame aanwezig is, kan ook dit met de nodige voorzichtigheid worden weggenomen zonder vezelemisatie te veroorzaken.

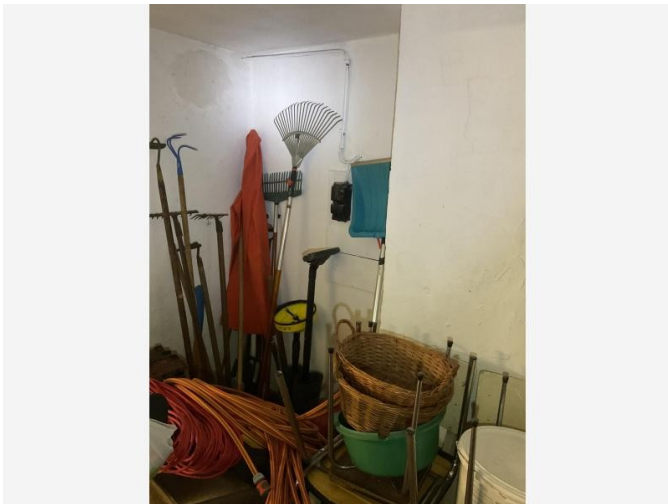
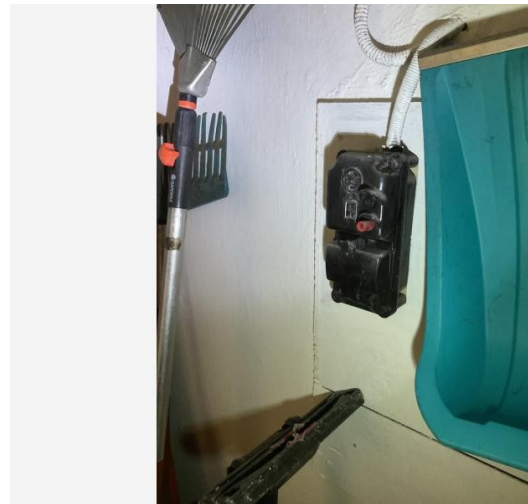
| Eindbeoordeling materiaalrisico | Laag materiaalrisico en/of verlaagde kans op vezelvrijgave |

| Gebondenheid | Categorie 1: hechtgebonden in oorsprong |
| Asbestsoort (vezeltype) | Crocidoliet aanwezig |
| Toestand van het materiaal | Onbeschadigd, niet verweerd |

| Beschrijving | Bakeliet schakelaar |

Zorgvuldig beheren

- Zorg voor een veilig beheer. Vermijd het beschadigen van het asbestmateriaal. Controleer de toestand jaarlijks op wijzigingen.
- Voer bijkomende staalname(s) uit.

- Eenvoudige handelingen: mag via doe-het-zelf of door werknemer(s) met opleidingsattest eenvoudige handelingen  
Hechtgebonden asbesttoepassing met een van nature lage kans op vezelemissie. Deze kan gemakkelijk van de muur worden losgeschroefd zonder de asbesttoepassing te beschadigen.

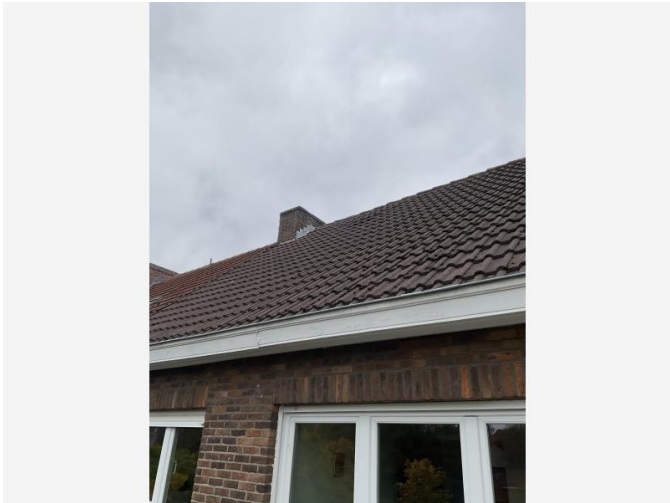
**Reden:** Het te onderzoeken materiaal situeert zich hoger dan 3,50 m te rekenen vanaf een veilige ondergrond

**Uitleg van de asbestdeskundige:** De inhoud van dit steense schouwwerk kan bij niet-destructief onderzoek niet worden waargenomen. Als bij afbraak van de schouw onverwacht of asbestverdacht materiaal tevoorschijn komt is het aangeraden een asbestdeskundige of -verwijderaar te raadplegen.

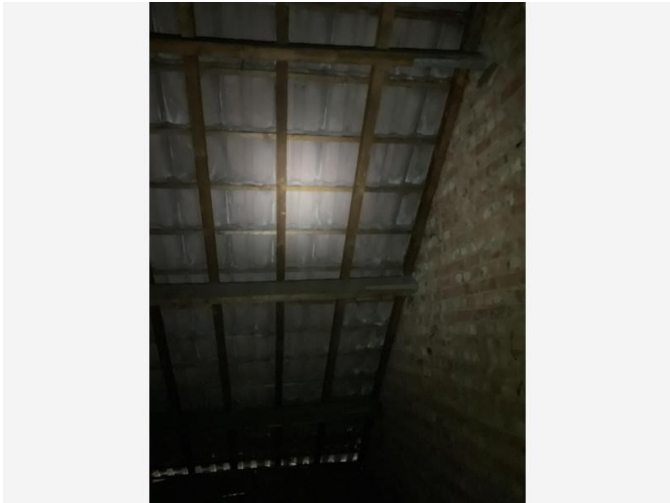
Waar te nemen op zolder.

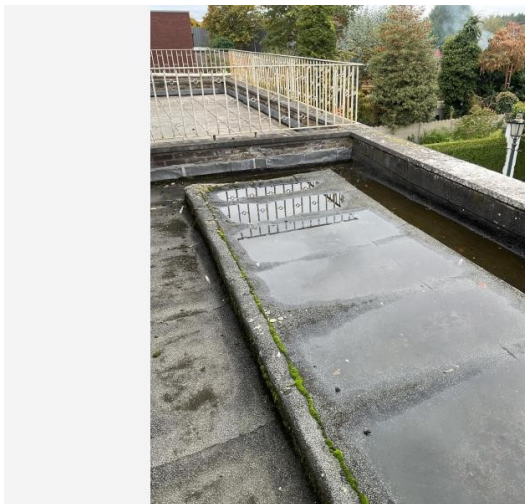
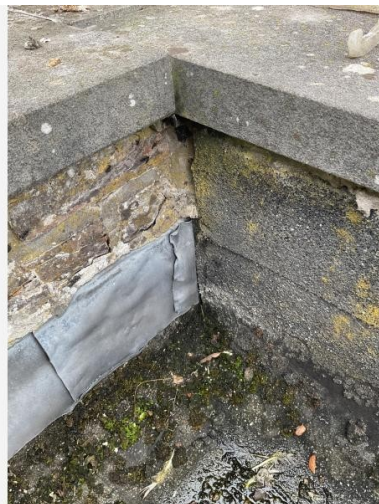
## Fiche 7: Roofing

Geen asbest

| # | Type | Referentie | Resultaat |
|---|---|---|---|
| 7.1 | Puntmonster | MM03 | Geen asbest |

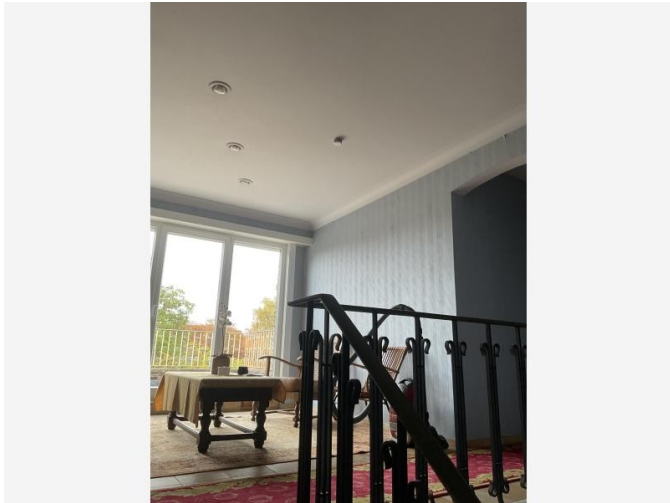
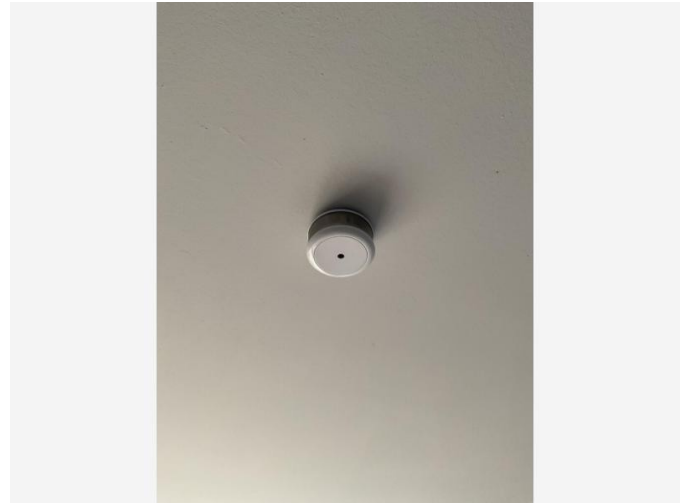
## Fiche 8: Pleisterwerk plafonds

Geen asbest

| # | Type | Referentie | Resultaat |
|---|---|---|---|
| 8.1 | Mengmonster | MM02 | Geen asbest |

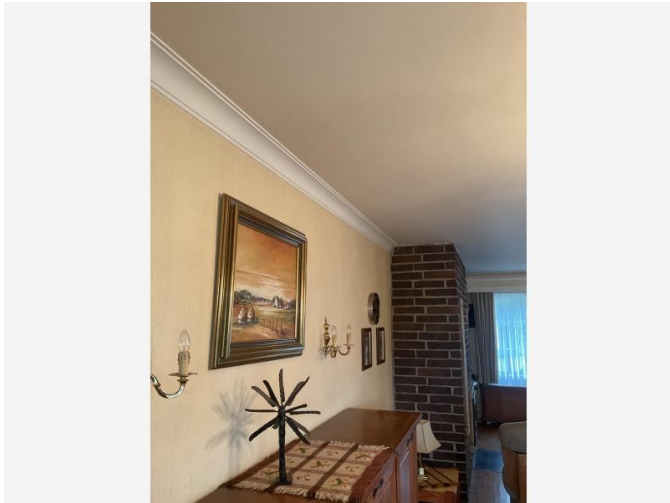
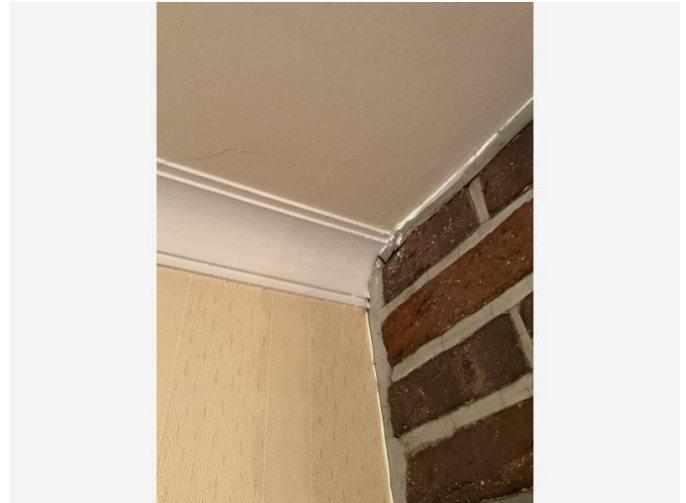
## Fiche 9: Sierlijst aan plafonds

Geen asbest

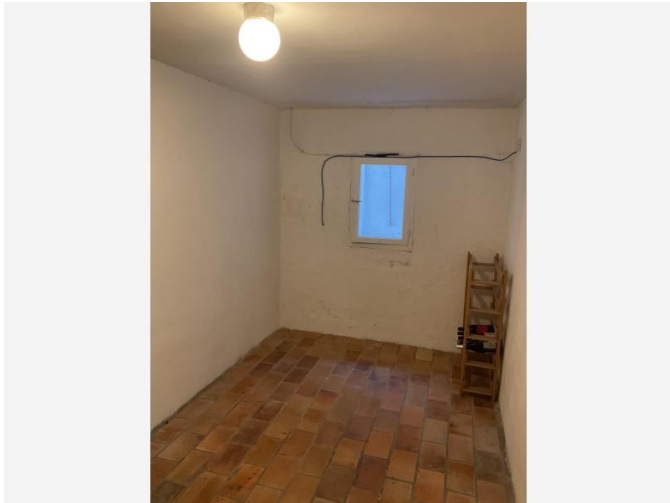
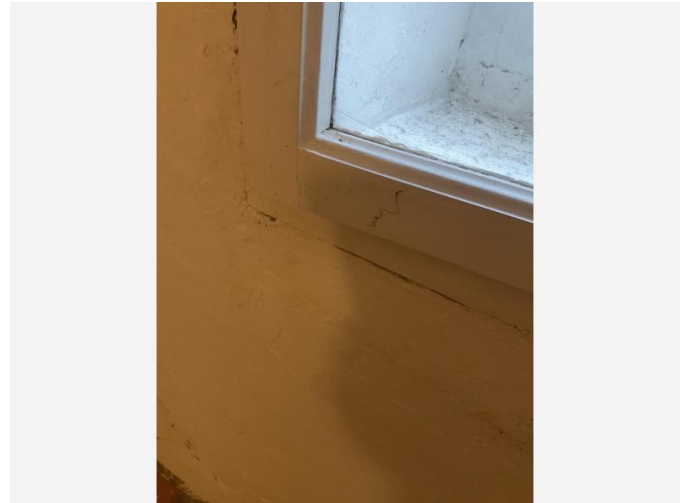
## Fiche 10: Cementering muren

Geen asbest

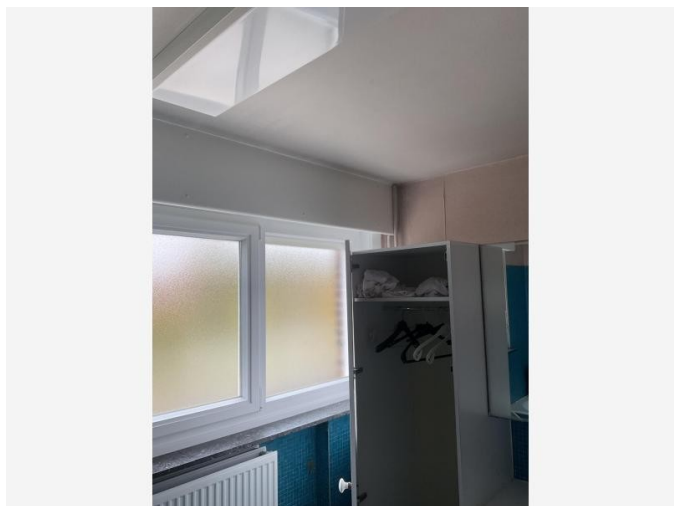
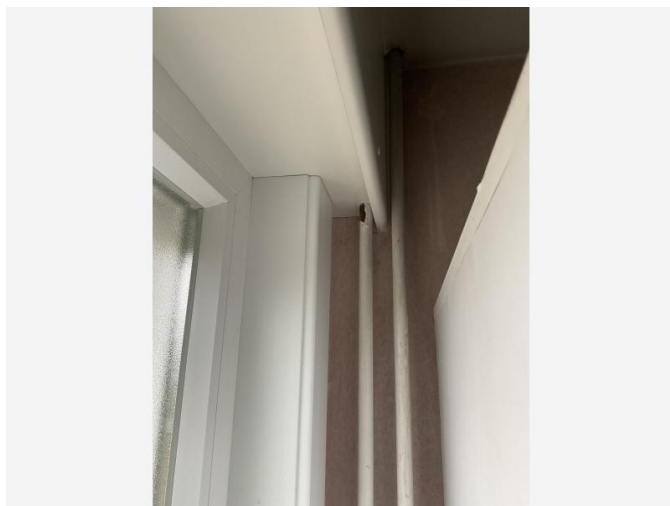
## Fiche 11: Pleisterwerk muren

Geen asbest
