# Asbestinventarisatetest

Spreeuwweg 12, 3140 Keerbergen

Attestnummer : 20260128-000038.000

Uitgegeven op : 28.01.2026

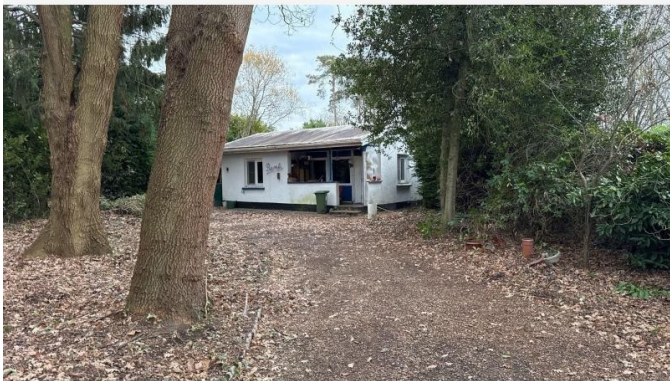
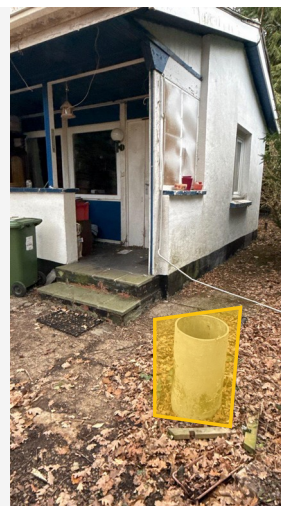
Het asbestmateriaal valt onder de mijlpaal van 2040.

**Dringend verwijderen**

| Aanwezige resten | buis deels in de grond |
| Asbestmaterialen | <ul style="list-style-type: none"><li>• Bak, reservoir, kuip, bloembak</li></ul> |
| Bindmiddel van asbestmateriaal | Cement |
| Hoeveelheid (gewicht - aantal) | <ul style="list-style-type: none"><li>• 5,00 kg - 1 stuk</li></ul> |

- Verwijder het asbestafval.

- Eenvoudige handelingen: mag via doe-het-zelf of door werknemer(s) met opleidingsattest eenvoudige handelingen  
Deze toepassing kan door een aannemer die over een opleidingsattest eenvoudige handelingen beschikt of door een particulier (doe-het-zelf), verwijderd worden indien er geen verhoogd risico op vrijgave van asbestvezels (max. concentratie 0,01 vezels/cm<sup>3</sup> - CODEX Art. VI.3-54) ontstaat en de toepassing voorafgaand wordt gefixeerd/bevochtigd; de individuele elementen zonder machinale werktuigen (boormachine, slijpschijf, hogedrukreiniger,...) en zonder breken of gooien een voor een losgemaakt worden; en ten slotte dubbel en luchtdicht verpakt weggevoerd worden naar een erkend afvalpunt (recyclagepark).

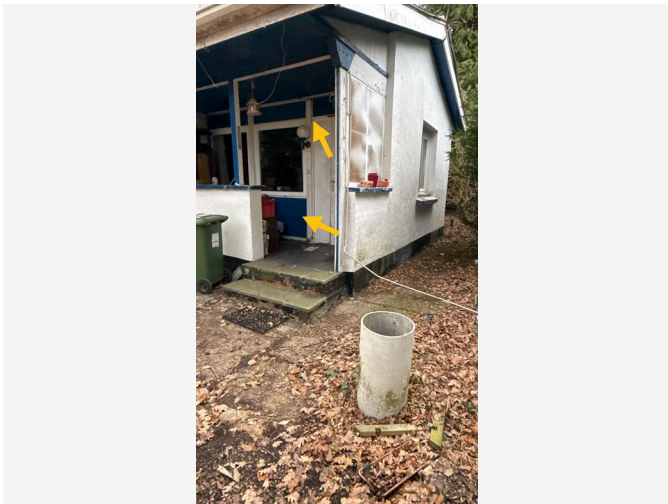
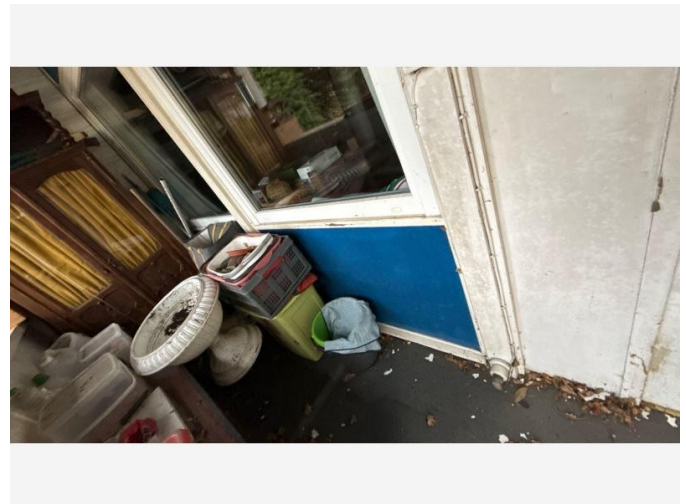
Verwijderen

| Eindbeoordeling materiaalrisico | Verhoogd materiaalrisico en/of verhoogde kans op vezelvrijgave |

| Asbestsoort (vezeltype) | Crocidoliet aanwezig |
| Toestand van het materiaal | Licht beschadigd, licht verweerd. Intact calciumsilicaatmateriaal of categorie III 'gebondenheid' |

| Beschrijving | Glasal deurpaneel |
| Asbestmateriaal | Plaat, paneel, tablet - Geëmailleerd, type Glasal |

- Zorg voor een veilig beheer. Vermijd het beschadigen van het asbestmateriaal. Controleer de toestand jaarlijks op wijzigingen.
- Voer bijkomende staalname(s) uit.

- Eenvoudige handelingen: mag via doe-het-zelf of door werknemer(s) met opleidingsattest eenvoudige handelingen  
Deze toepassing kan door een aannemer die over een opleidingsattest eenvoudige handelingen beschikt of door een particulier (doe-het-zelf), verwijderd worden indien er geen verhoogd risico op vrijgave van asbestvezels (max. concentratie 0,01 vezels/cm<sup>3</sup> - CODEX Art. VI.3-54) ontstaat en de toepassing voorafgaand wordt gefixeerd/bevochtigd; de individuele elementen zonder machinale werktuigen (boormachine, slijpschijf, hogedrukreiniger,...) en zonder breken of gooien een voor een losgemaakt worden; en ten slotte dubbel en luchtdicht verpakt weggevoerd worden naar een erkend afvalpunt (recyclagepark).

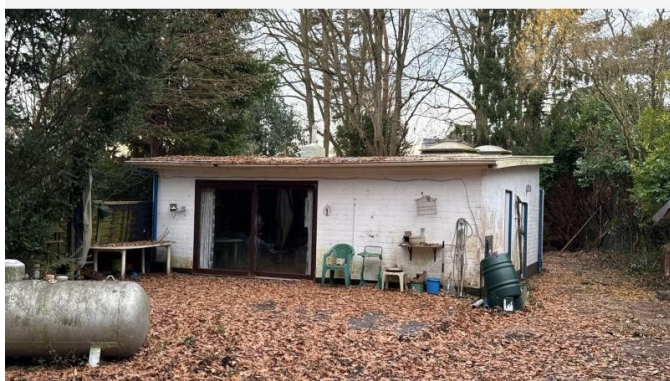
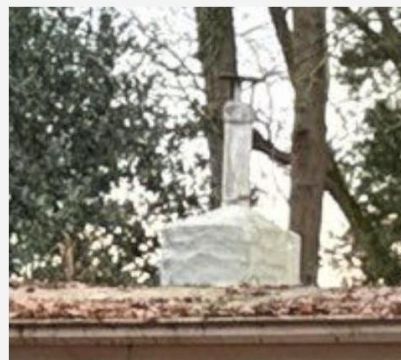
Verwijderen

| Eindbeoordeling materiaalrisico | Verhoogd materiaalrisico en/of verhoogde kans op vezelvrijgave |

| Asbestsoort (vezeltype) | Crocidoliet aanwezig |
| Toestand van het materiaal | Licht beschadigd, licht verweerd. Intact calciumsilicaatmateriaal of categorie III 'gebondenheid' |

| Beschrijving | Cementbuis |

- Zorg voor een veilig beheer. Vermijd het beschadigen van het asbestmateriaal. Controleer de toestand jaarlijks op wijzigingen.

- Eenvoudige handelingen: mag via doe-het-zelf of door werknemer(s) met opleidingsattest eenvoudige handelingen  
Deze toepassing kan door een aannemer die over een opleidingsattest eenvoudige handelingen beschikt of door een particulier (doe-het-zelf), verwijderd worden indien er geen verhoogd risico op vrijgave van asbestvezels (max. concentratie 0,01 vezels/cm<sup>3</sup> - CODEX Art. VI.3-54) ontstaat en de toepassing voorafgaand wordt gefixeerd/bevochtigd; de individuele elementen zonder machinale werktuigen (boormachine, slijpschijf, hogedrukreiniger,...) en zonder breken of gooien een voor een losgemaakt worden; en ten slotte dubbel en luchtdicht verpakt weggevoerd worden naar een erkend afvalpunt (recyclagepark).

- Eenvoudige handelingen: enkel door erkend asbestverwijderaar  
Indien bovenstaande criteria worden overschreden:

Deze toepassing kan enkel door een erkende asbestverwijderaar verwijderd worden omdat er hier automatisch een verhoogd risico op vrijgave van asbestvezels (max. concentratie 0,01 vezels/cm<sup>3</sup> - CODEX - Art. VI.3-54) ontstaat. (Bron: VLAREM II: 6.4.0.1 par1, par2 en par3). Een erkend asbestverwijderaar moet ingeschakeld worden voor deze toepassingen die niet (kunnen) worden verwijderd door de couveuzezakmethode, door hermetische zone of door de materialen beschreven in Vlare II, art. 6.4.0.1 par2. (Bron: Leidraad bij het Inspectieprotocol)

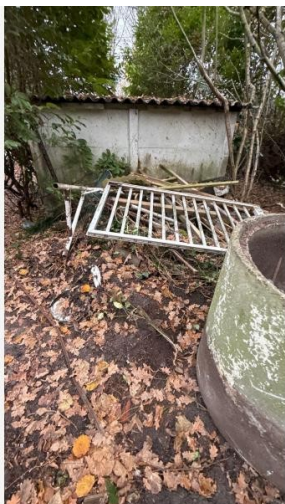
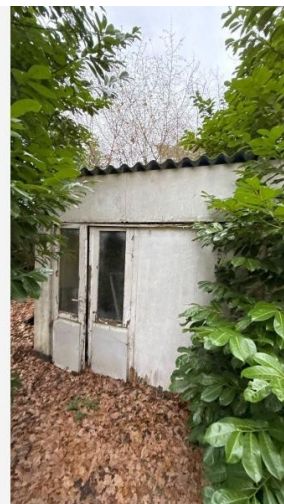
| Opmerking | De precieze lengte is onbekend. |

- Eenvoudige handelingen: mag via doe-het-zelf of door werknemer(s) met opleidingsattest eenvoudige handelingen  
Deze toepassing kan door een aannemer die over een opleidingsattest eenvoudige handelingen beschikt of door een particulier (doe-het-zelf), verwijderd worden indien er geen verhoogd risico op vrijgave van asbestvezels (max. concentratie 0,01 vezels/cm<sup>3</sup> - CODEX Art. VI.3-54) ontstaat en de toepassing voorafgaand wordt gefixeerd/bevochtigd; de individuele elementen zonder machinale werktuigen (boormachine, slijpschijf, hogedrukreiniger,...) en zonder breken of gooien een voor een losgemaakt worden; en ten slotte dubbel en luchtdicht verpakt weggevoerd worden naar een erkend afvalpunt (recyclagepark).

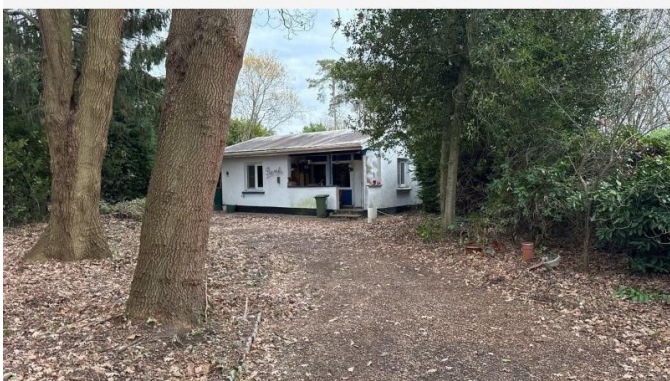
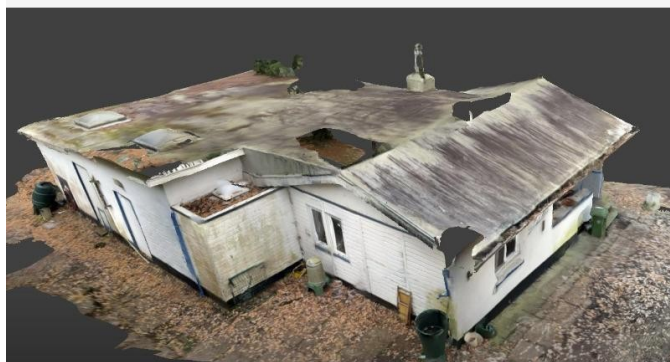
| Opmerking | De hoeveelheid is een zo nauwkeurig mogelijke opmeting. Hieraan kunnen evenwel geen rechten worden ontleend. |

- Eenvoudige handelingen: mag via doe-het-zelf of door werknemer(s) met opleidingsattest eenvoudige handelingen  
Deze toepassing kan door een aannemer die over een opleidingsattest eenvoudige handelingen beschikt of door een particulier (doe-het-zelf), verwijderd worden indien er geen verhoogd risico op vrijgave van asbestvezels (max. concentratie 0,01 vezels/cm<sup>3</sup> - CODEX Art. VI.3-54) ontstaat en de toepassing voorafgaand wordt gefixeerd/bevochtigd; de individuele elementen zonder machinale werktuigen (boormachine, slijpschijf, hogedrukreiniger,...) en zonder breken of gooien een voor een losgemaakt worden; en ten slotte dubbel en luchtdicht verpakt weggevoerd worden naar een erkend afvalpunt (recyclagepark).

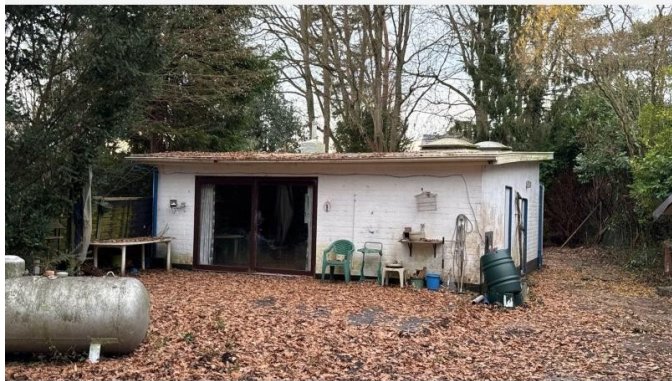
| Opmerking | Staalname tot op de eventuele onderliggende lagen is niet mogelijk zonder uitbreiding naar een destructief onderzoek. |

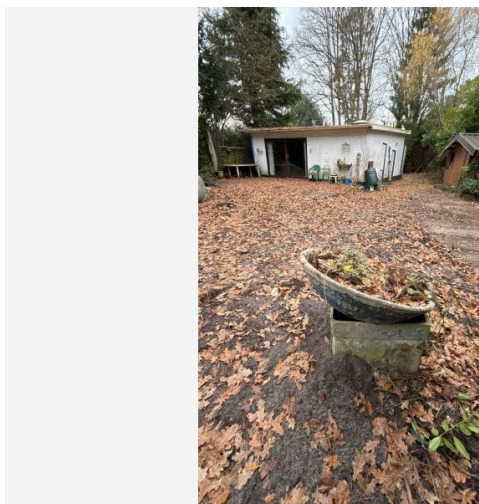
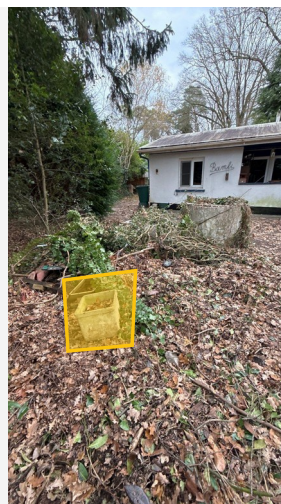
| Opmerking | Het gewicht is een schatting. |

- Eenvoudige handelingen: mag via doe-het-zelf of door werknemer(s) met opleidingsattest eenvoudige handelingen  
Deze toepassing kan door een particulier (doe-het-zelf), verwijderd worden indien er geen verhoogd risico op vrijgave van asbestvezels (max. concentratie 0,01 vezels/cm<sup>3</sup> - CODEX Art. VI.3-54) ontstaat en de toepassing voorafgaand wordt gefixeerd/bevochtigd; de individuele elementen zonder machinale werktuigen en zonder breken of gooien een voor een losgemaakt worden; en ten slotte in gesloten verpakking weggevoerd worden naar een erkend afvalpunt (recyclagepark).

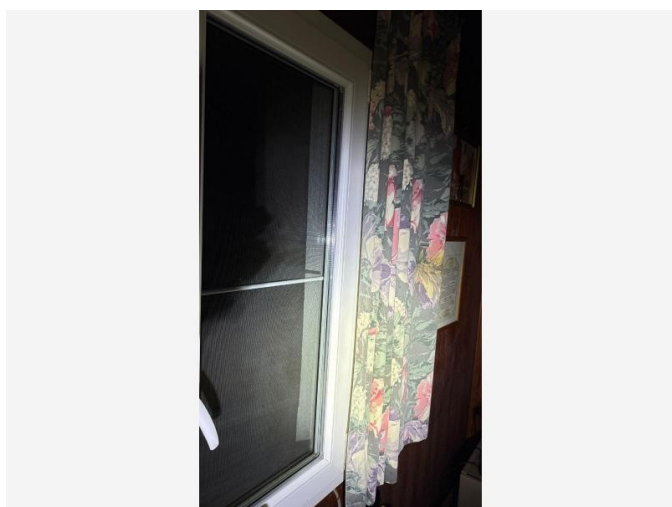
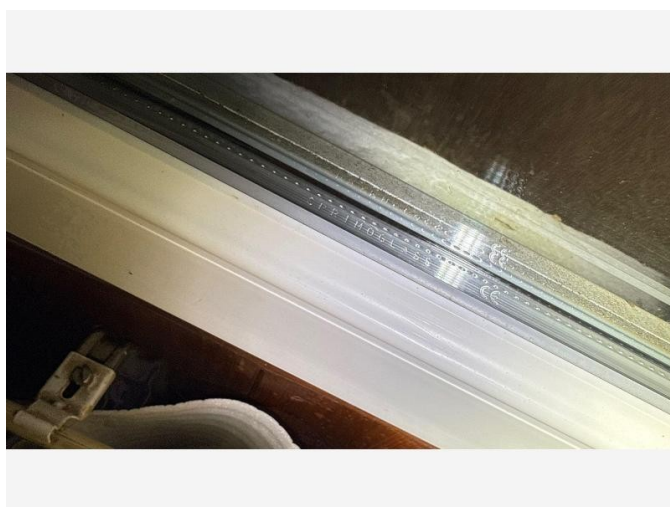
### Fiche 13: Kit aan de ramen

| Beschrijving | Notitie | Terug te vinden op plannen |
|---|---|---|
| Fiche 13: Kit aan de ramen | De kit aan de ramen is niet asbestverdacht. | - |
