# Asbestinventarisatetest

Calleboutstraat 19, 2890 Puurs-Sint-Amands

Attestnummer : 20250915-000035.000

**Niet-asbestveilig**

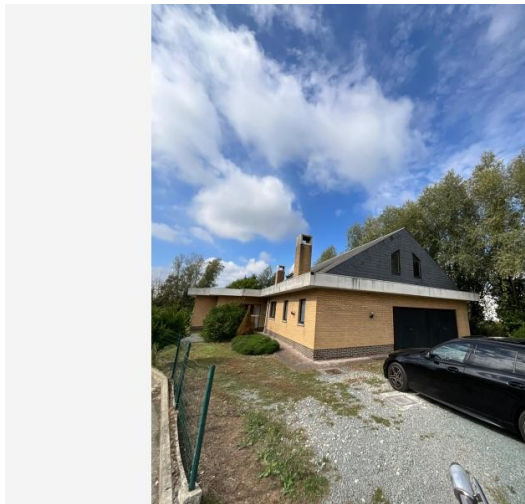
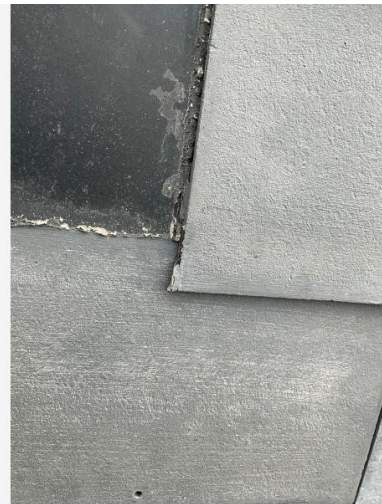
Overzichtsfoto

Detailfoto

Het asbestmateriaal valt onder de mijlpaal van 2034.

| Eindbeoordeling materiaalrisico | Laag materiaalrisico en/of verlaagde kans op vezelvrijgave |

| Gebondenheid | Categorie 1: hechtgebonden in oorsprong |
| Asbestsoort (vezeltype) | Alleen chrysotiel |
| Asbestconcentratie | Laag (< 50%) |
| Afschermingsgraad van het gehele materiaal | Geheel of deels vrij aan de buitenlucht |
| Toestand van het materiaal | Licht beschadigd, licht verweerd. Intact calciumsilicaatmateriaal of categorie III 'gebondenheid' |

| # | Type | Referentie | Resultaat |
|---|---|---|---|
| 1.1 | Puntmonster | 01 | Chrysotiel |

| Beschrijving | Dak/gevelleien (met staalname) |
| Opmerking | <p>Er werd een staal genomen aan een uitstekend stuk waardoor de waterdichtheid van de dakbedekking niet in het gedrang komt.</p> <p>De vermelde oppervlaktes, diktes en volumes betreffen een beredeneerde schatting. Er worden geen rechten verleend aan deze oppervlaktes/diktes/volumes.</p> |

Verwijderen

- Verwijder dit asbestmateriaal zo snel mogelijk. Volg de toestand goed op.
- Hemelwater dat afspoelt van asbestcement daken of gevels kan asbestdeeltjes bevatten. Gebruik het enkel voor gesloten circuits (bv. spoelen toiletten). Reinig na het vervangen van het dak of de gevel de dakgoten en regenwaterput of -ton om asbesthoudend sediment of slib te verwijderen

- Eenvoudige handelingen: mag via doe-het-zelf of door werknemer(s) met opleidingsattest eenvoudige handelingen  
EH via doe-het zelf Standaard dragen van de nodige wegwerp beschermingsmiddelen FFP 3 masker , handschoenen en tyvec CAT III type 5-6 , afwasbaar schoeisel Indien mogelijk de ondervloer afdekken , leien voorzichtig verwijderen, extra fixeren, niet breken , niet gooien, onmiddellijk verpakken of voorzichtig in container met asbest bag plaatsen. Voldoende benevelen/bevochtigen tijdens de duur van de werken. Gebruik geen storkokers. Voor hechtgebonden toepassingen: Bij verwijdering door doe-het-zelf moet men dit afval dubbel en luchtdicht verpakt aandienen bij het gemeentelijk recyclagepark. Men raadpleegt best op voorhand de voorwaarden van het recyclagepark. Indien leien in slechte staat zijn en kans bestaat op breken : Eenvoudige handeling opgeleid personeel , alle werknemer(s) moeten wel beschikken over een opleidingsattest eenvoudige handelingen 8u Zie ook link Zie <https://ovam.vlaanderen.be/wie-mag-wat->

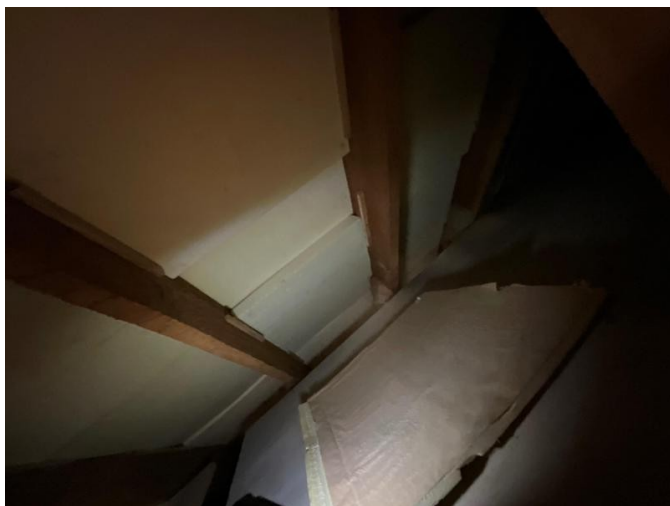
*Situeringsfoto*

**Reden:** Er is geen volledige risicobeoordeling mogelijk

**Uitleg van de asbestdeskundige:** onderdak is niet bereikbaar. De zolder is afgewerkt met houten platen en styrodur isolatieplaten. Er is geen luik aanwezig. Leien zijn geklemd deze kunnen niet worden opgetild.

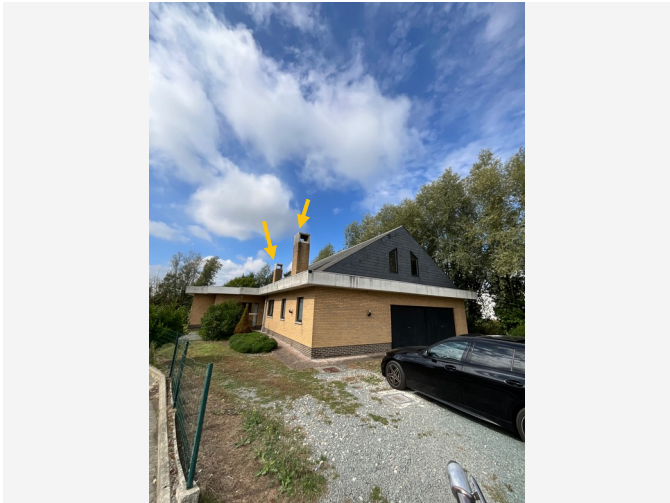
Situeringsfoto

**Reden:** Het te onderzoeken materiaal situeert zich hoger dan 3,50 m te rekenen vanaf een veilige ondergrond

**Uitleg van de asbestdeskundige:** Bij werken (dak of reiniging schouw) kan een stelling geplaatst worden, het is niet duidelijk of er asbestverdachte materialen aanwezig zijn in de schouw.

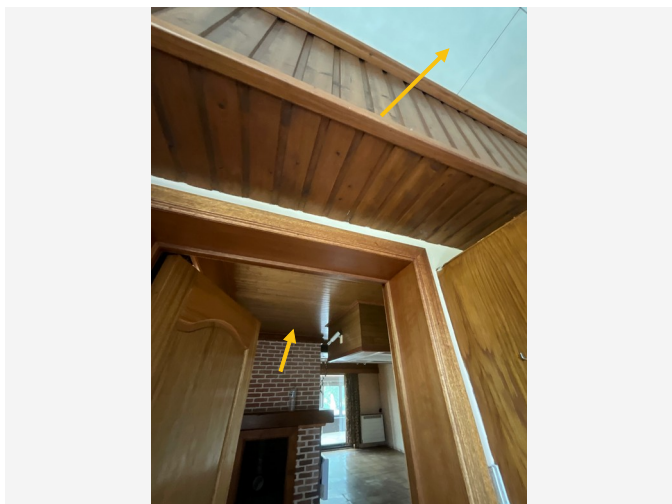
Vrije foto

Alle plafonds zijn afgewerkt met valse plafonds in plaatmateriaal. Het is niet duidelijk of er pleisterwerk of ander verdacht asbestmateriaal aanwezig is achter deze valse plafonds, het is aangewezen om bijkomend onderzoek uit te voeren bij werken. Het plafond bestaat uit gipsplaten. Zonder destructieve handeling is het niet mogelijk om na te gaan of er asbesthoudende materialen aanwezig zijn achter de plafondafwerking. Als bij sloop of renovatie blijkt dat er boven dit plafond nog pleisterwerk aanwezig is, moet dit bemonsterd worden.

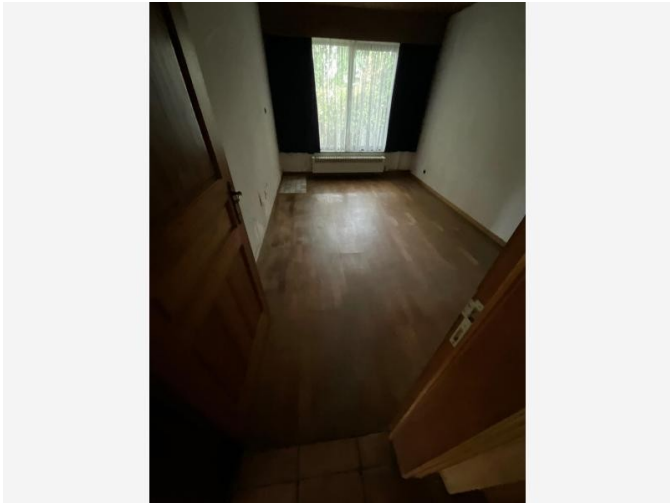
Vrije foto

In het verleden werd vaak asbesthoudende zwarte lijm gebruikt voor het vastlijmen van parkettegels/vloer .  
Er waren geen losliggende planken of beschadigingen.  
Bij renovatie extra controle uit te voeren.

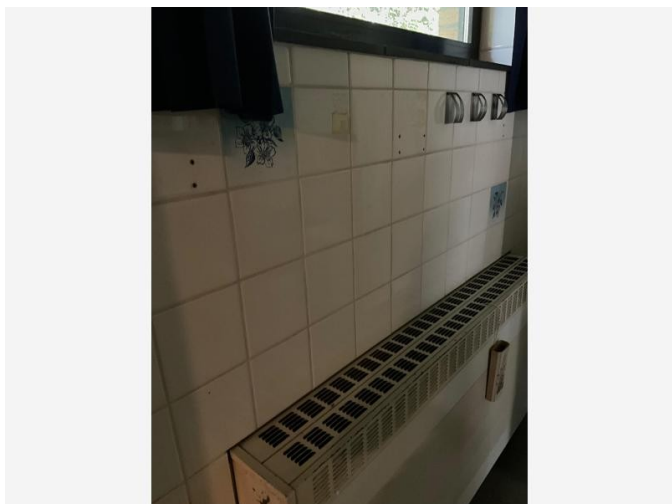
Vrije foto

In het inspectieprotocol is een monstername van tegellijm verplicht om dit te identificeren als niet-asbesthoudend. Er waren geen facturen ter beschikking die bevestigen dat de tegels na 2001 waren geplaatst. Er waren geen bestaande beschadigingen aan de wandtegels om de lijm voldoende te kunnen inspecteren. Om dit af te toetsen is het aangewezen om bij eventuele renovatiewerken aan de tegels verder onderzoek/staalname te laten uitvoeren ter controle.

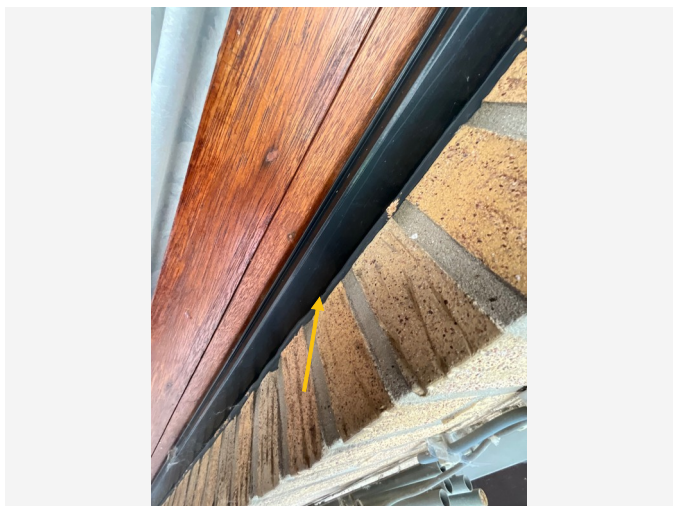
Vrije foto

De gebruikte siliconen kit is niet asbestverdacht

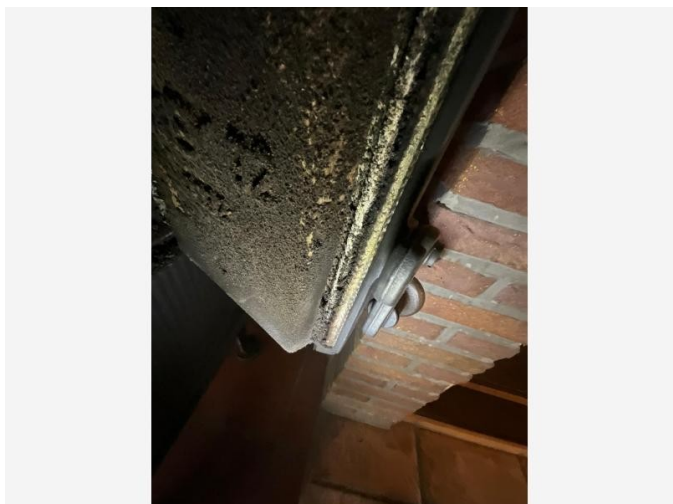
Vrije foto

de koord werd visueel herkend als een synthetische koord en is niet asbesthoudend.

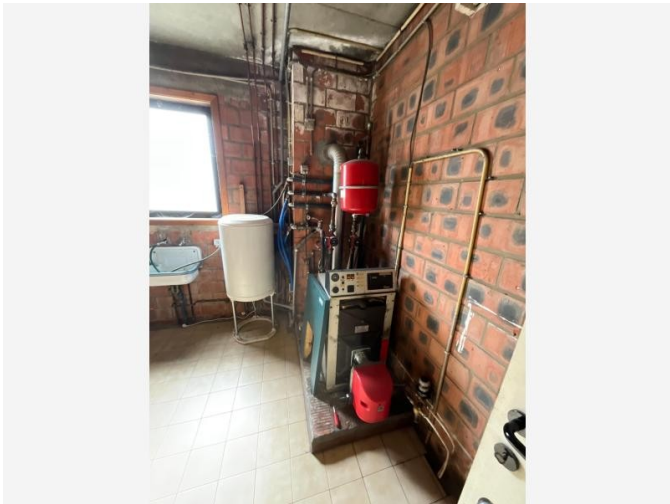
Vrije foto

Het bouwjaar of de merknaam is niet teruggevonden en het exact gebruik van asbesthoudend materiaal is niet gekend . Laat de ketel controleren door een opgeleid technieker (basis 8 u asbest) tijdens het onderhoud

Vermoedelijk eerste onderhoud 2012

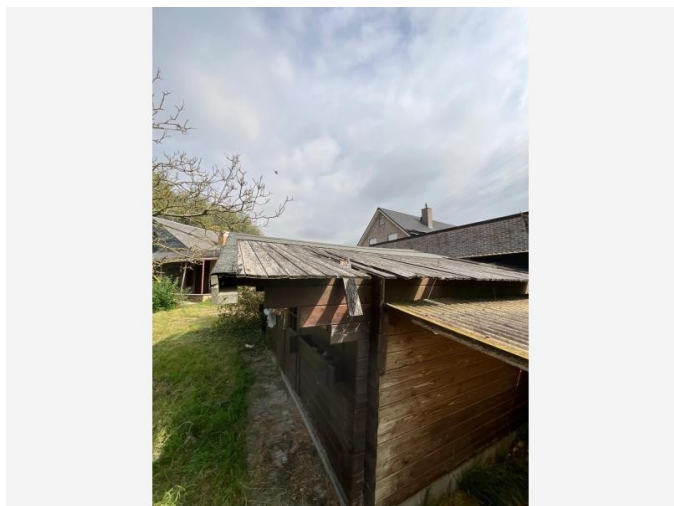
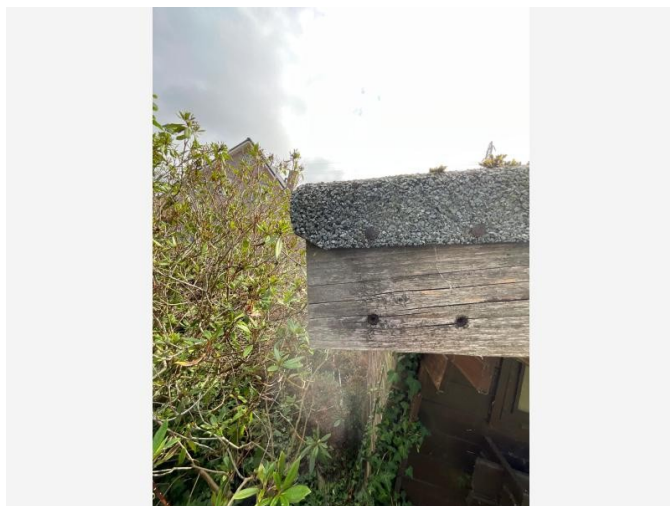
## Fiche 10: Roofing tuinhuis (met staalname)

Geen asbest

| # | Type | Referentie | Resultaat |
|---|---|---|---|
| 10.1 | Puntmonster | 04 | Geen asbest |

| Opmerking | <p>Er werd een staal genomen aan een uitstekend stuk roofing waardoor de waterdichtheid niet in het gedrang komt van de opstand . Er kan niet uitgesloten worden dat er onderlagen aanwezig zijn( bij dakwerken extra controle aangewezen)</p> <p>De vermelde oppervlaktes, diktes en volumes betreffen een berekende schatting. Er worden geen rechten verleend aan deze oppervlaktes/diktes/volumes.</p> |

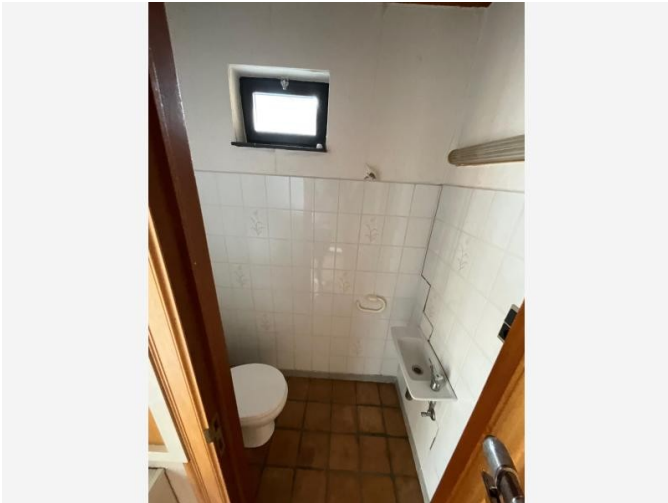
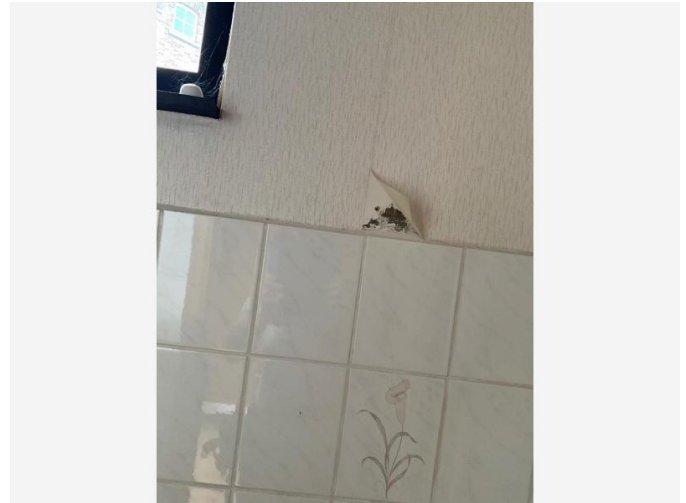
## Fiche 11: Muurpleister

Geen asbest

| # | Type | Referentie | Resultaat |
|---|---|---|---|
| 11.1 | Mengmonster | 03 | Geen asbest |

| Opmerking | <p>Volgens het inspectieprotocol is een monstername van het pleisterwerk verplicht om dit te identificeren als niet-asbesthoudend.</p> <p>Locatie staalnames: individuele ruimte:slaapkamer / natte ruimte:niet bepleisterd/ stookplaats:niet bepleisterd/ traphal:niet bepleisterd</p> <p>De vermelde oppervlaktes en volumes betreffen een beredeneerde schatting. Er worden geen rechten verleend aan deze oppervlaktes/volumes. De dikte is een schatting die voorkomt uit de monsterplaatsen en is daarom niet altijd representatief.</p> |

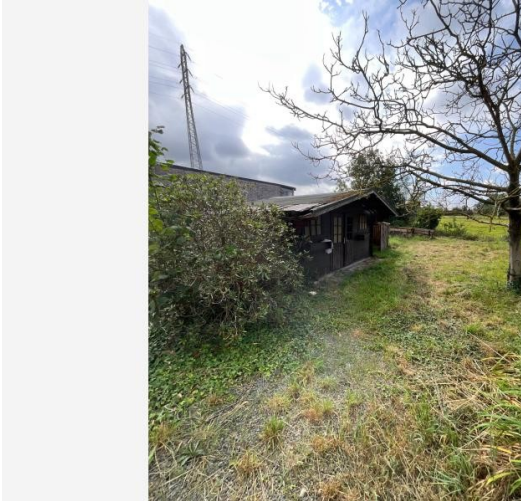
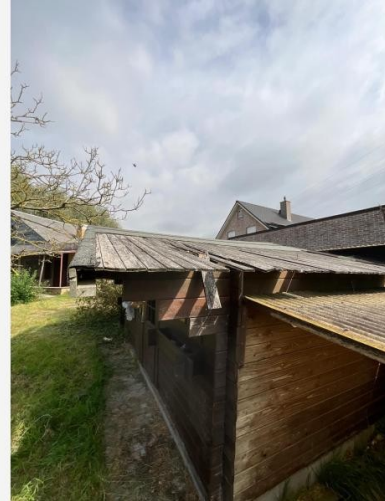
Geen asbest

| # | Type | Referentie | Resultaat |
|---|---|---|---|
| 12.1 | Puntmonster | 02 | Geen asbest |

| Opmerking | <p>Er werd een staal genomen aan een uitstekend stuk roofing waardoor de waterdichtheid niet in het gedrang komt.</p> <p>Het is niet duidelijk of er asbestverdachte onderlagen aanwezig zijn. Extra controle/staalname aangewezen bij renovatiewerken. De vermelde oppervlaktes, diktes en volumes betreffen een beredeneerde schatting. Er worden geen rechten verleend aan deze oppervlaktes/diktes/volumes.</p> |
