# Asbestinventarisatetest

Hoge Donk 42, 1840 Londerzeel

Attestnummer : 20251004-000014.000

Uitgegeven op : 04.10.2025

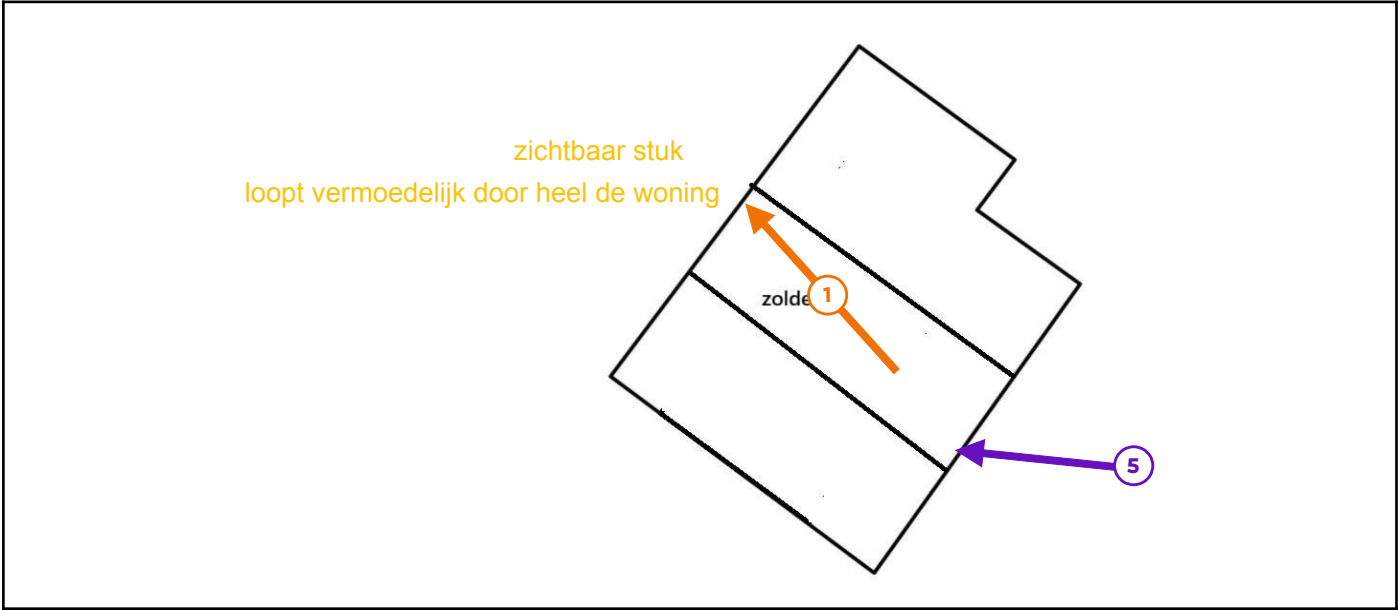
# Plan 1.4: Zolder

| Beschrijving | Type | Actie |
|---|---|---|
| 1. Rookgaskanaal | Asbestmateriaal | Verwijderen |
| 5. Binnenzijde schouw | Beperking | - |

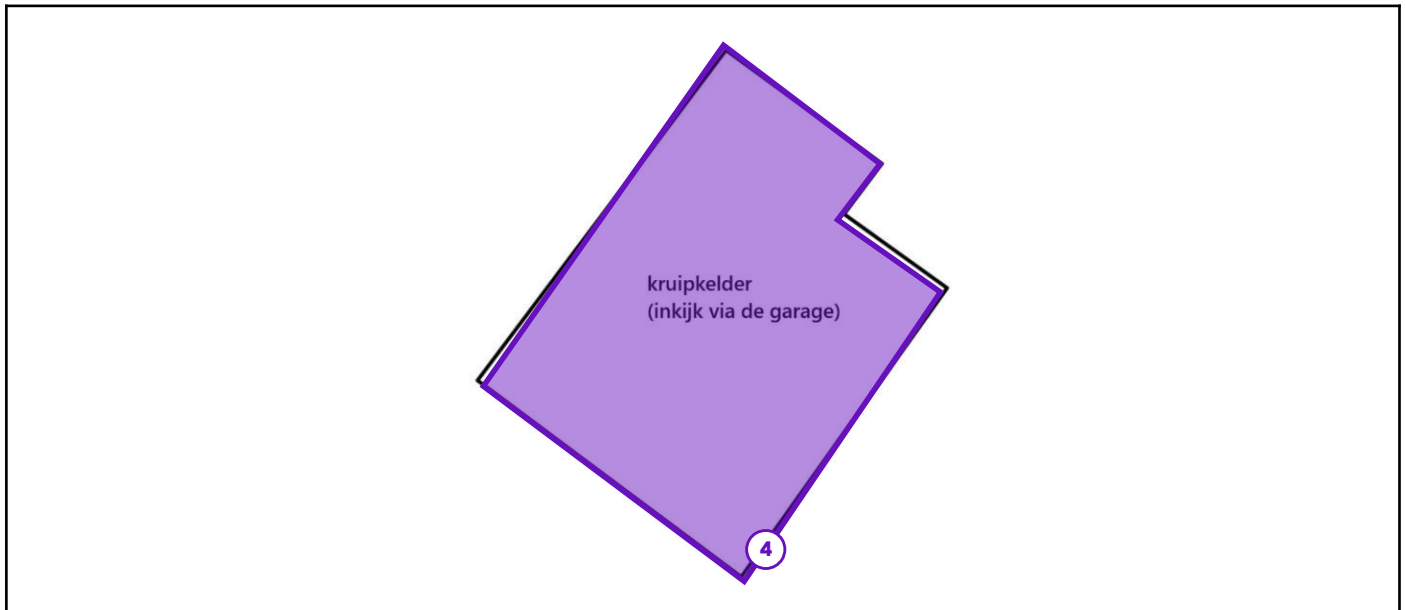
## Plan 1.6: Kruipkelder

| Beschrijving | Type | Actie |
|---|---|---|
| 4. Kruipkelder onder heel de woning | Beperking | - |

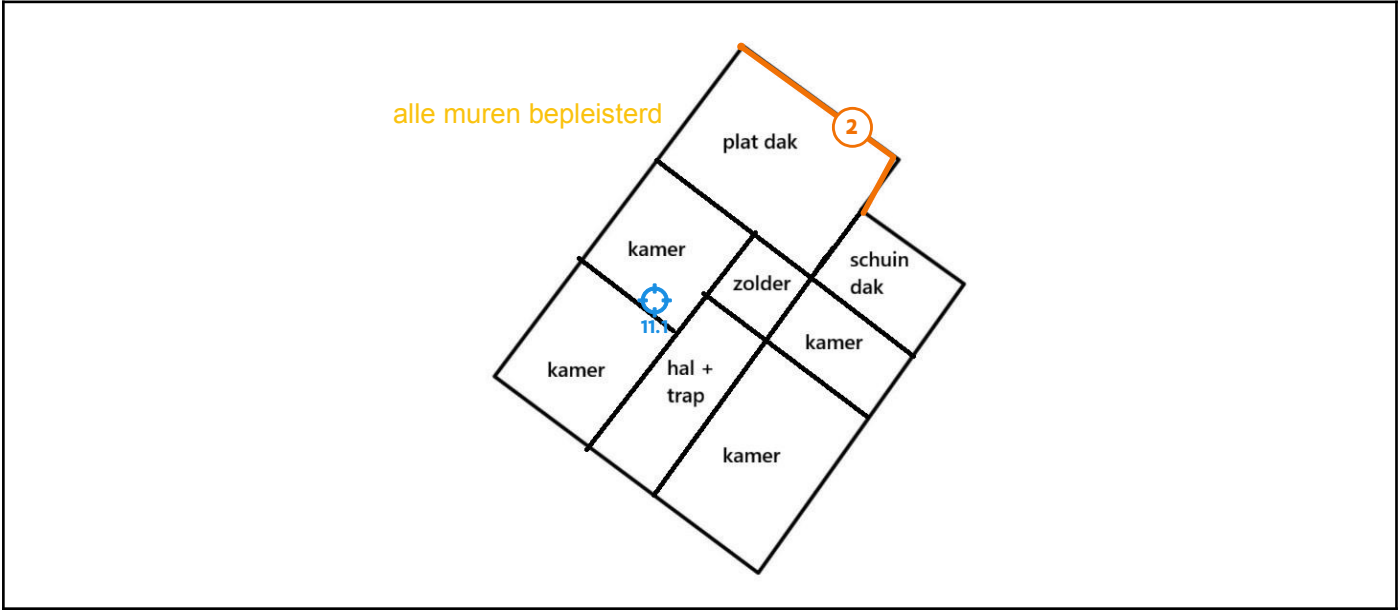
# Plan 1.7: 1e verdieping

| Beschrijving | Type | Actie |
|---|---|---|
| 2. Dekstenen aan het platte dak achteraan | Asbestmateriaal | Verwijderen |

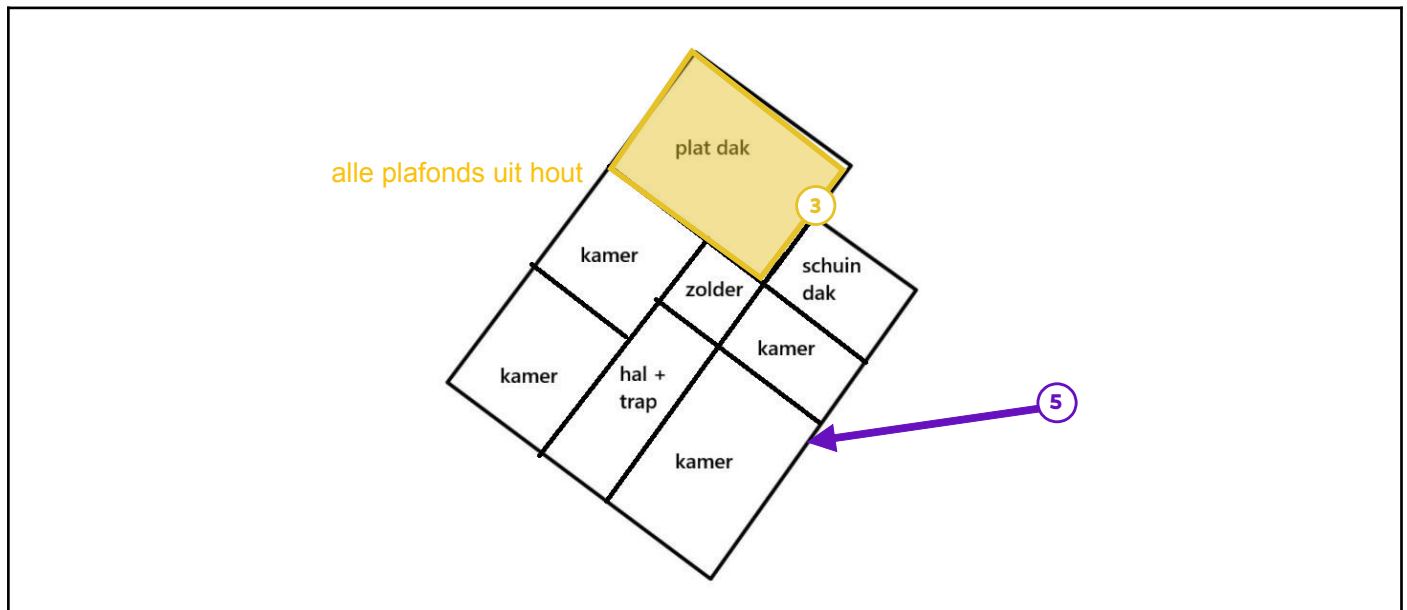
## Plan 1.8: 1e verdieping

| Beschrijving | Type | Actie |
|---|---|---|
| 3. Roofing op plat dak | Asbestmateriaal | Zorgvuldig beheren |
| 5. Binnenzijde schouw | Beperking | - |

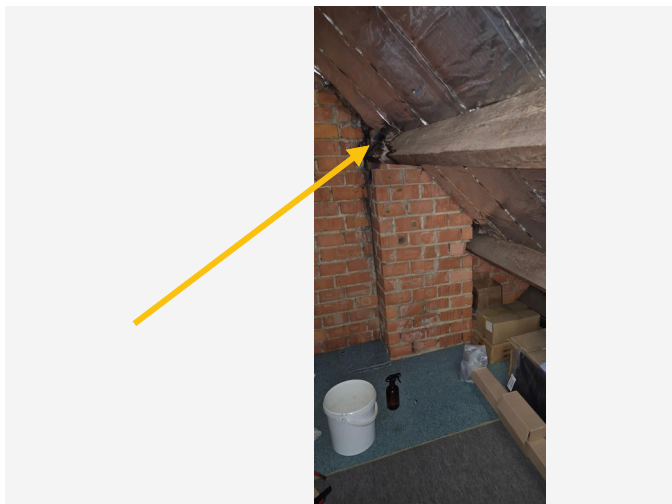
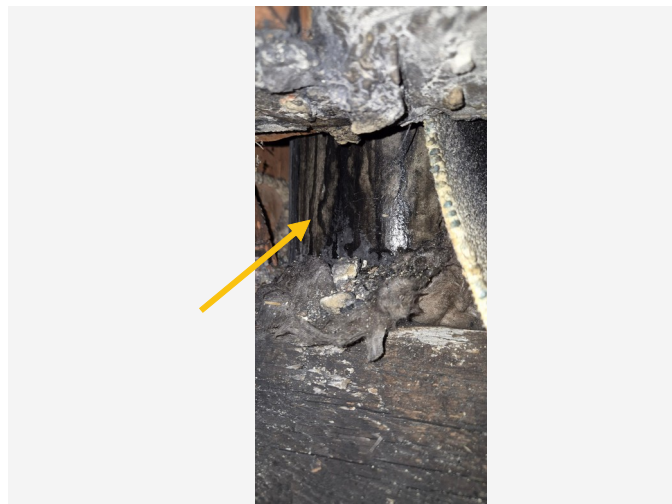
Overzichtsfoto

Detailfoto

| Eindbeoordeling materiaalrisico | Verhoogd materiaalrisico en/of verhoogde kans op vezelvrijgave |

| Asbestsoort (vezeltype) | Crocidoliet aanwezig |
| Toestand van het materiaal | Licht beschadigd, licht verweerd. Intact calciumsilicaatmateriaal of categorie III 'gebondenheid' |

| Beschrijving | Rookgaskanaal |
| Opmerking | <p>lengte, omtrek en dikte van de buis is een inschatting. Deze zijn niet inspecteerbaar langs het zichtbare gedeelte op de zolder.</p> <p>Deze buis loopt vermoedelijk door heel de woning (van de brander-gelijklvloers tot in de schouw op het dak).</p> |

Het asbestmateriaal valt onder de mijlpaal van 2034.

Verwijderen

- Zorg voor een veilig beheer. Vermijd het beschadigen van het asbestmateriaal. Controleer de toestand jaarlijks op wijzigingen.
- Verwijder dit asbestmateriaal zo snel mogelijk. Volg de toestand goed op.
- Voer bijkomende staalname(s) uit.

- Eenvoudige handelingen: mag via doe-het-zelf of door werknemer(s) met opleidingsattest eenvoudige handelingen  
Deze buizen kunnen verwijderd worden door eenvoudige handelingen bij grondige renovatie. De buis moet eerst volledig worden vrij gemaakt, dus de gemetselde schouw verwijderen. De buizen niet breken, niet slijpen of schuren aan de buizen.  
eerst fixeren (buis nat maken) alvorens te demonteren.  
Draag de nodige PBM's tijdens de verwijdering: mondkmasker type FFP3, wegwerpovertal Cat III type 5/6, voldoende sterke wegwerphandschoenen en eenvoudig afwasbaar schoeisel/overschoenen Cat III type 5/6. Bij verwijdering door doe-het-zelf moet men dit afval dubbel en luchtdicht verpakt aandienen bij het

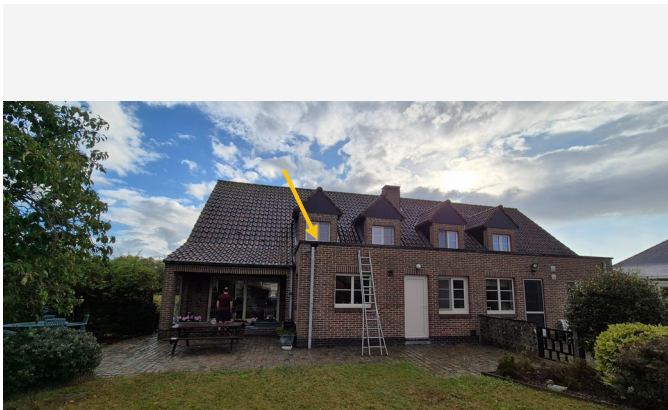
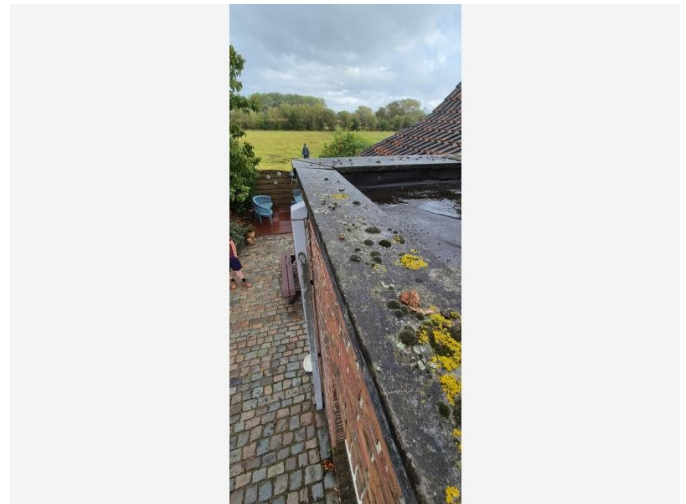
Overzichtsfoto

Detailfoto

| Eindbeoordeling materiaalrisico | Verhoogd materiaalrisico en/of verhoogde kans op vezelvrijgave |

| Asbestsoort (vezeltype) | Crocidoliet aanwezig |
| Toestand van het materiaal | Matig beschadigd, matig verweerd |

| Beschrijving | Dekstenen aan het platte dak achteraan |

Het asbestmateriaal valt onder de mijlpaal van 2040.

Verwijderen

- Verwijder dit asbestmateriaal zo snel mogelijk. Volg de toestand goed op.
- Voer bijkomende staalname(s) uit.

- Eenvoudige handelingen: mag via doe-het-zelf of door werknemer(s) met opleidingsattest eenvoudige handelingen  
Dekstenen kunnen verwijderd worden met eenvoudige handelingen. dekstenen voldoende fixeren/bevochtigen zodoende er geen vezels vrijkomen. De dekstenen tijdens de verwijdering niet breken, ook niet slijpen of schuren op de dekstenen.

Draag de nodige PBM's tijdens de verwijdering: mondmasker type FFP3, wegwerpoveral Cat III type 5/6, voldoende sterke wegwerphandschoenen en eenvoudig afwasbaar schoeisel/overschoenen Cat III type 5/6. Bij verwijdering door doe-het-zelf moet men dit afval dubbel en luchtdicht verpakt aandienen bij het gemeentelijk recyclagepark. Men raadpleegt best op voorhand de voorwaarden van het recyclagepark.

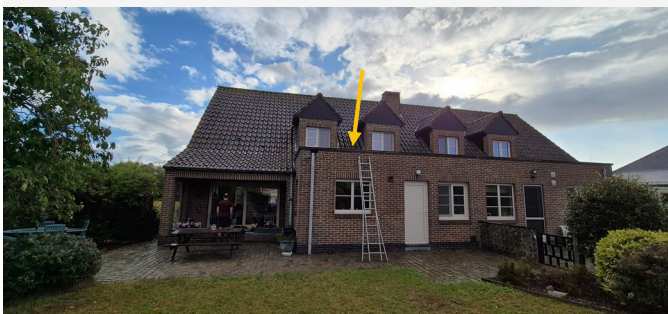
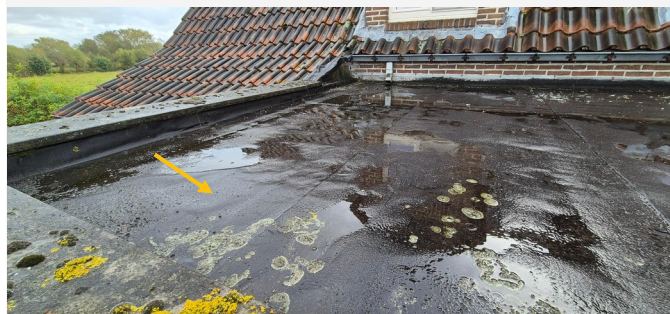
Overzichtsfoto

Detailfoto

| Eindbeoordeling materiaalisico | Laag materiaalisico en/of verlaagde kans op vezelvrijgave |

| Asbestsoort (vezeltype) | Alleen chrysotiel |
| Toestand van het materiaal | Licht beschadigd, licht verweerd. Intact calciumsilicaatmateriaal of categorie III 'gebondenheid' |

| Beschrijving | Roofing op plat dak |

Het asbestmateriaal valt onder de mijlpaal van 2040.

Zorgvuldig beheren

- Zorg voor een veilig beheer. Vermijd het beschadigen van het asbestmateriaal. Controleer de toestand jaarlijks op wijzigingen.
- Voer bijkomende staalname(s) uit.

- Eenvoudige handelingen: mag via doe-het-zelf of door werknemer(s) met opleidingsattest eenvoudige handelingen  
Eerst staalname, indien asbesthoudend met de nodige maatregelen verwijderen.  
Roofing laten verwijderen door de aannemer met werknemers met opleidingsattest.  
Draag de nodige PBM's tijdens de verwijdering: mondk masker type FFP3, wegwerpoveral Cat III type 5/6, voldoende sterke wegwerphandschoenen en eenvoudig afwasbaar schoeisel/overschoenen Cat III type 5/6. Bij verwijdering door doe-het-zelf moet men dit afval dubbel en luchtdicht verpakt aandienen bij het gemeentelijk recyclagepark. Men raadpleegt best op voorhand de voorwaarden van het recyclagepark.

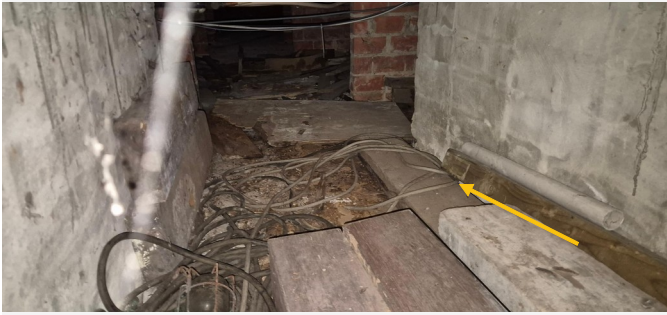
Situeringsfoto

**Reden:** hoogte van de kelder lager dan 1,5m

**Uitleg van de asbestdeskundige:** Onder heel de woning is een kruipkelder aanwezig. Inspectie in deze ruimte is niet mogelijk. Te beperkte ruimte.

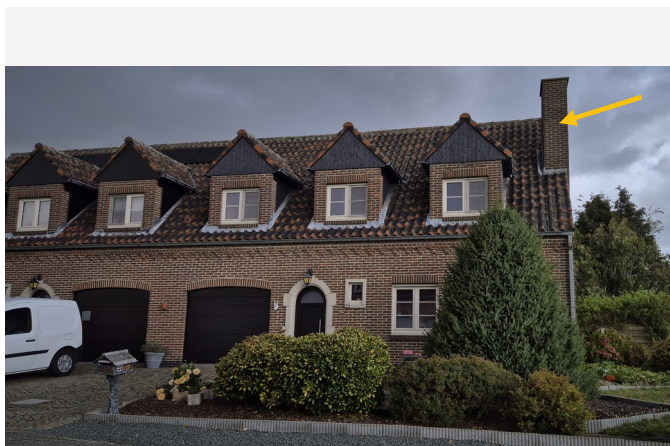
*Situeringsfoto*

**Reden:** Het te onderzoeken materiaal situeert zich hoger dan 3,50 m te rekenen vanaf een veilige ondergrond

**Uitleg van de asbestdeskundige:** De schouw rechts aan de woning is niet inspecteerbaar aan de binnenzijde. Hiervoor is inkijk nodig langs de bovenzijde of destructief onderzoek.

Mogelijks bevindt zich hierin ook een asbestverdachte buis zoals in de andere schouw.

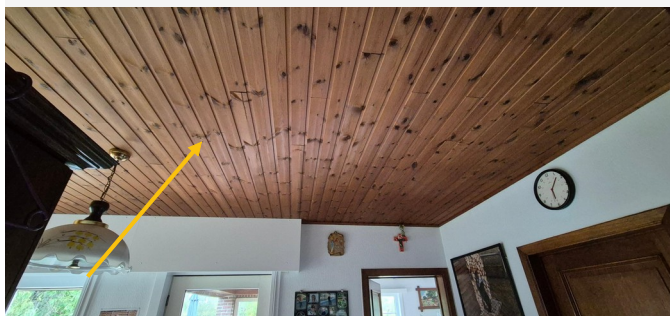
*Vrije foto*

De plafonds bestaan overal uit hout. Deze is niet asbestverdacht.

Wat er zich onder deze plafonds bevindt is niet inspecteerbaar.

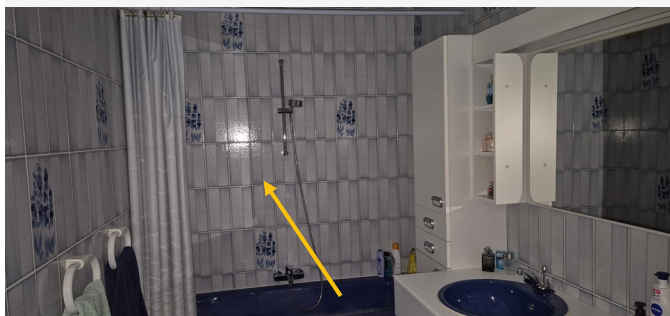
Vrije foto

In de badkamer en WC zijn faience aanwezig. De lijm waarmee deze tegels zijn bevestigd is mogelijk asbestverdacht.

Dit is niet inspecteerbaar zonder destructief onderzoek.

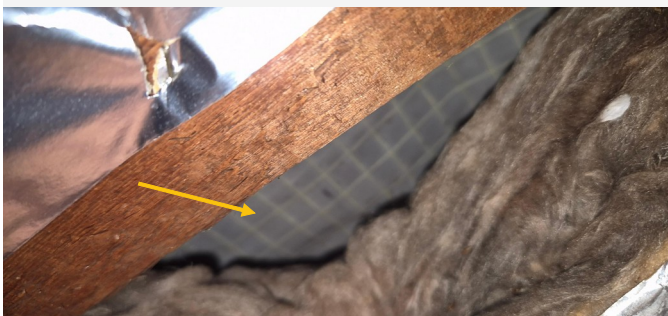
*Vrije foto*

Het onderdak bestaat uit een doek/folie. Deze is niet asbestverdacht

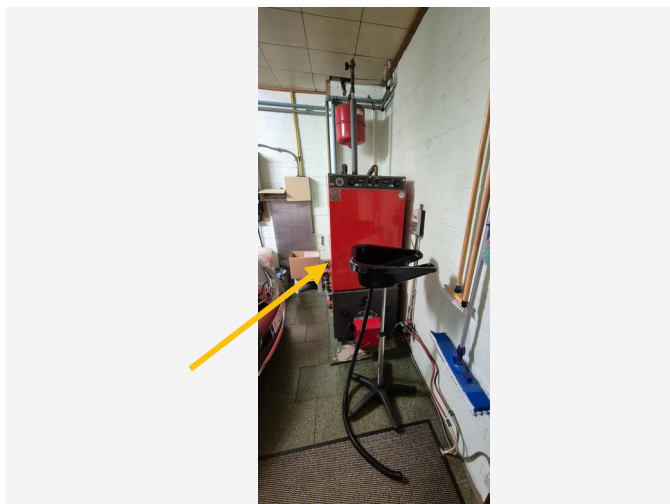
Vrije foto

"oude" stookketel aanwezig in de garage, deze bevat mogelijk asbesthoudende materialen.  
Deze zijn niet inspecteerbaar. Hiervoor is destructief onderzoek nodig.

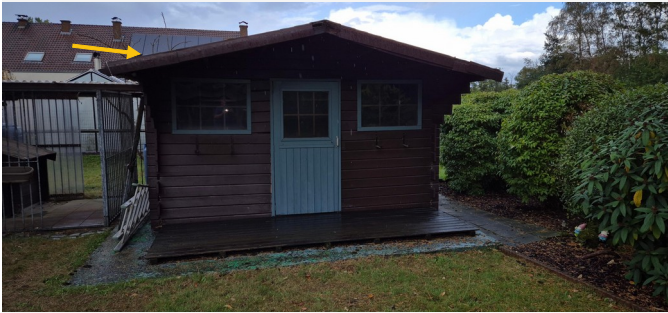
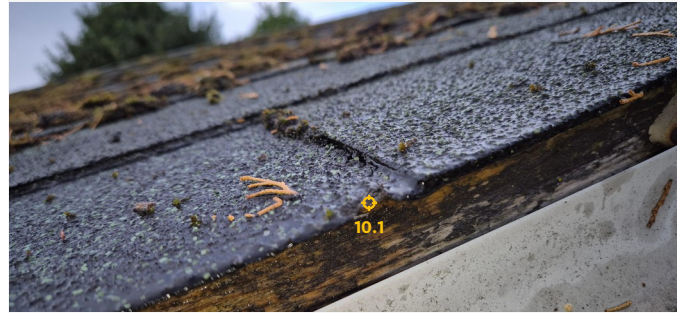
## Fiche 10: Roofing leien op het tuinhuis

Geen asbest

| # | Type | Referentie | Resultaat |
|---|---|---|---|
| 10.1 | Puntmonster | M2 | Geen asbest |

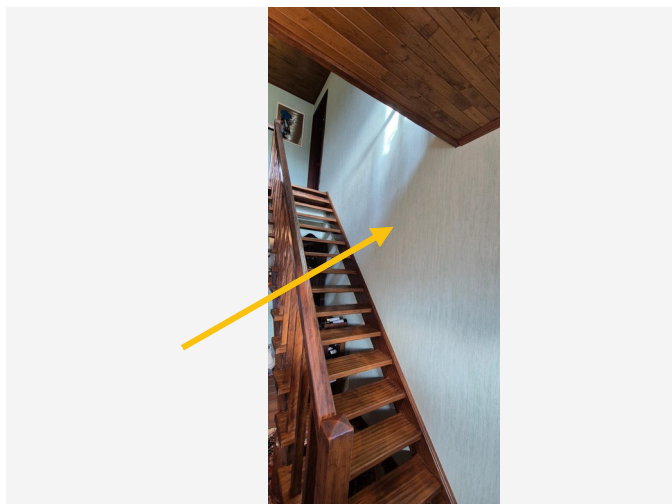
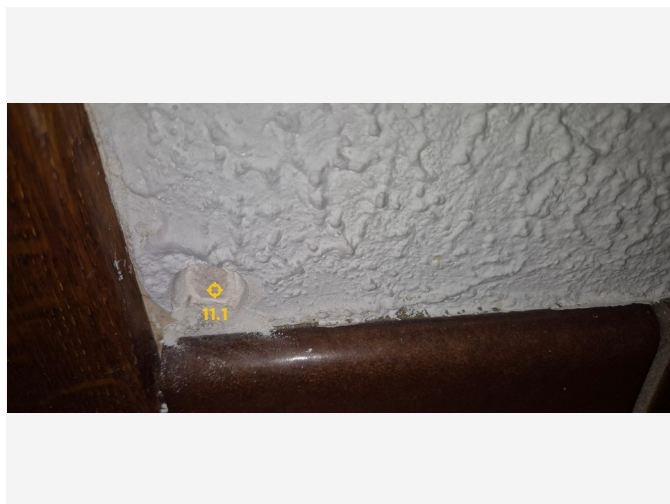
## Fiche 11: Pleisterwerk muren

Geen asbest

| # | Type | Referentie | Resultaat |
|---|---|---|---|
| 11.1 | Mengmonster | M1 | Geen asbest |

| Opmerking | <p>De hoeveelheid is grove inschatting.</p> <p>Geen staalname in de stookruimte (geen pleisterwerk aanwezig in garage/stookruimte).</p> |
