Asbestinventarisatetest

Paviljoenlaan 9/101, 2610 Antwerpen

Attestnummer : 20251219-000022.000

Uitgegeven op : 19.12.2025

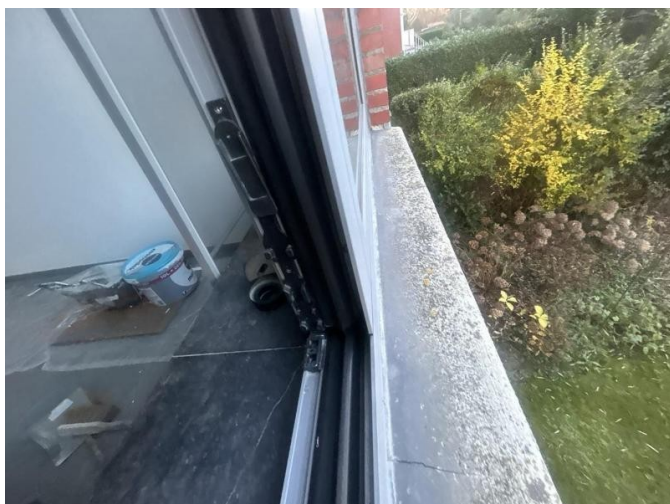
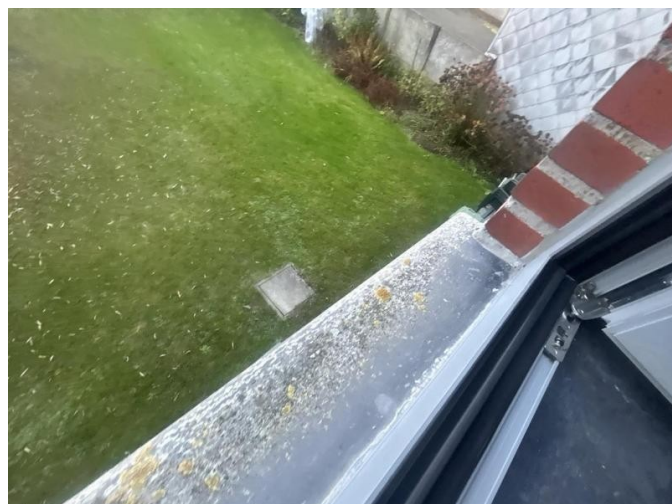
Eindbeoordeling materiaalrisico	Verhoogd materiaalrisico en/of verhoogde kans op vezelvrijgave
---------------------------------	--

Gebondenheid	Categorie 1: hechtgebonden in oorsprong
Asbestsoort (vezeltype)	Alleen chrysotiel
Asbestconcentratie	Laag (< 50%)
Afschermingsgraad van het gehele materiaal	Geheel of deels (ook) vrij aan de binnenlucht
Toestand van het materiaal	Matig beschadigd, matig verweerd

Beschrijving	Vensterbanken buitenzijde (CS)
Omgeving	Grenst aan binnen- en buitenlucht
Primaire drager	Wandopening verticaal (raam, deur, ...)
Asbestmateriaal	Plaat, paneel, tablet - Type Massal
Bindmiddel van asbestmateriaal	Cement
Gebondenheid op basis van bindmiddel	Hecht
Hoeveelheid (oppervlakte - dikte - aantal)	• 3,60 m ² - 2,00 cm - 3 stuks
Totaal volume	0,216 m ³
Eenvoudig bereikbaar	Ja
Bevestigingswijze	• Verlijmd, ingegoten, versmeerd
Identificatiemethode	<p>De asbestdeskundige beoordeelt het materiaal als asbestverdacht en dus asbesthoudend, en dit zonder monstername.</p> <p>Motivatie: De monstername brengt andere schade aan dan schade die inherent is aan de monstername.</p>
Destructieve handeling voor identificatie	Nee
Opmerking	<p>Tijdens de inspectie heb ik vastgesteld dat de vensterbanken asbesthoudend zijn. Deze zijn niet bemonsterd om schade aan het materiaal te voorkomen. Indien er sloop- of renovatiewerken gepland zijn, dienen deze onderdelen alsnog te worden bemonsterd en onderzocht om de aanwezigheid en het type asbest definitief te bevestigen.</p> <p>De vermelde hoeveelheden zijn enkel een visuele inschatting en mogen niet worden gebruikt als maatstaf voor werkplanning, kostenraming of risicobeoordeling. Het wordt aanbevolen om voorafgaand aan werkzaamheden een aanvullend onderzoek uit te voeren en passende veiligheidsmaatregelen te treffen.</p>

Verwijderen

- Zorg voor een veilig beheer. Vermijd het beschadigen van het asbestmateriaal. Controleer de toestand jaarlijks op wijzigingen.
- Voer bijkomende staalname(s) uit.

- Eenvoudige handelingen: mag via doe-het-zelf of door werknemer(s) met opleidingsattest eenvoudige handelingen
Motivatie

1. Voorbereiding: Werkzone afbakenen en signaliseren. Draag PBM: wegwerpoverall type 5/6, P3-masker,

2. Verwijdering: Materiaal bevochtigen (nevelen), breken of slijpen vermijden. Traject gecontroleerd uitvoeren met handgereedschap, materiaal zoveel mogelijk intact houden.

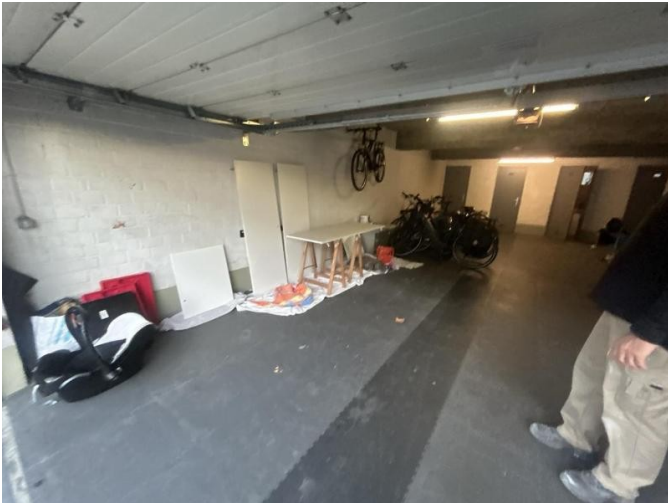
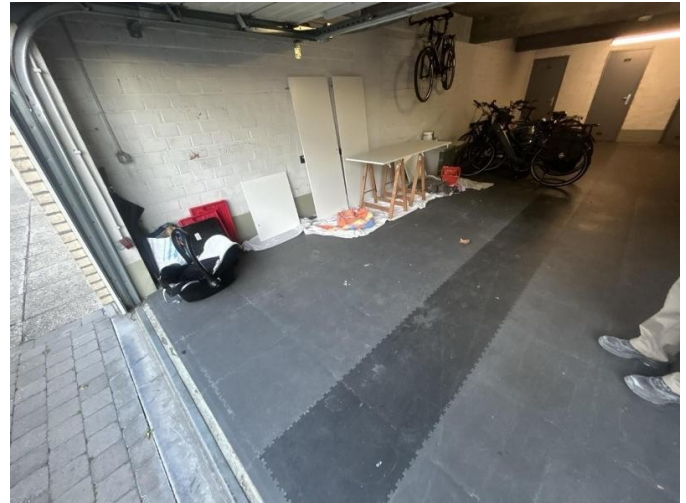
Fiche 2: Garage: Staanplaats

Geen asbestverdachte materialen vastgesteld.

Basis voor advies	De asbestdeskundige beoordeelt het materiaal als niet-asbestverdacht.
-------------------	---

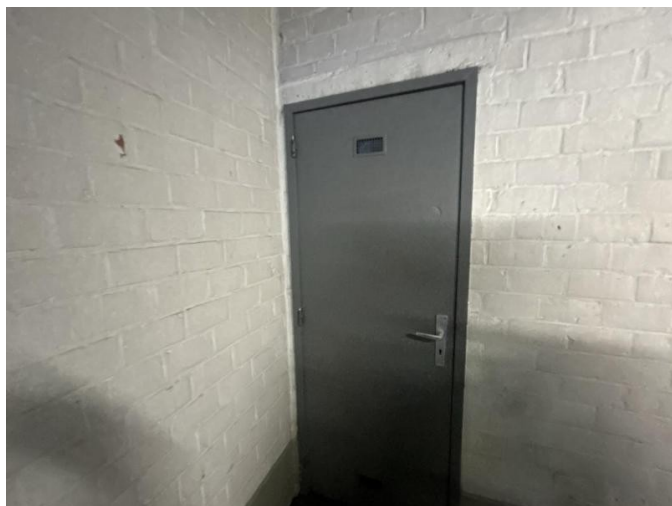
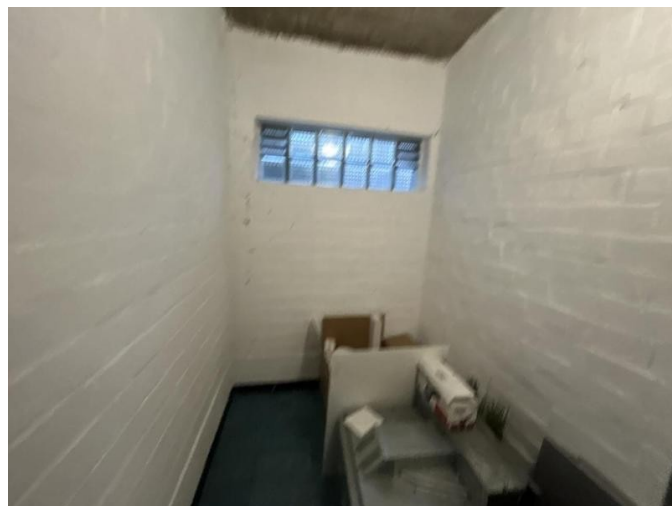
Geen asbestverdachte materialen vastgesteld.

Basis voor advies	De asbestdeskundige beoordeelt het materiaal als niet-asbestverdacht.
-------------------	---

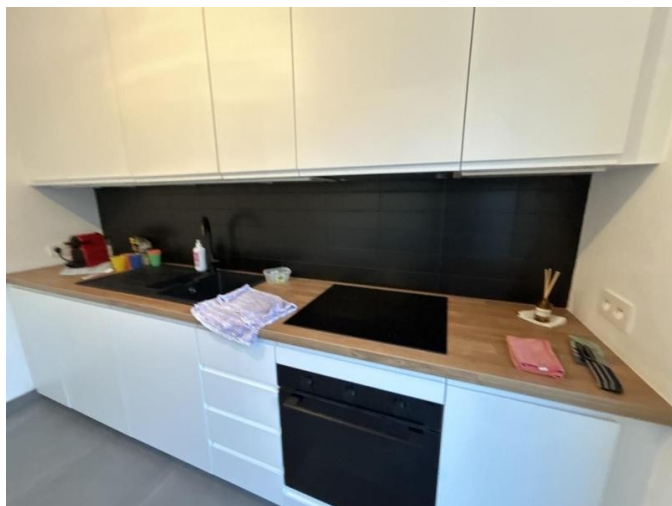
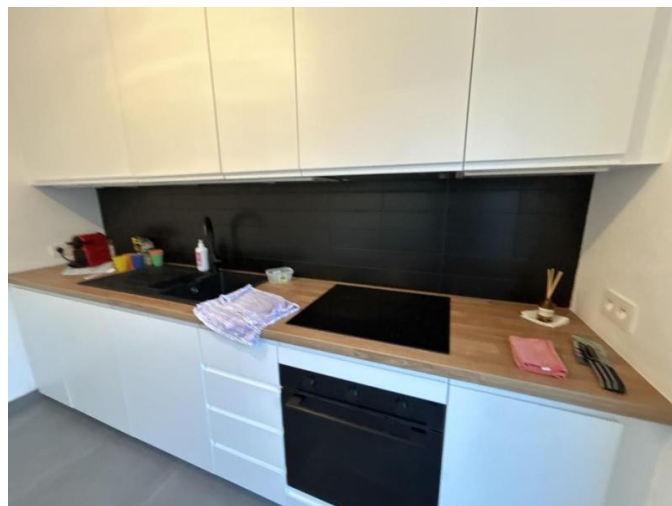
Asbestverdachte lijm bij Faiencetegels

In uitzonderlijke gevallen kan de lijm waarmee deze zijn vastgehecht asbesthoudend zijn. Gezien het een niet-destructief onderzoek betreft, werd er geen staal genomen. Bij afbraak van deze tegels, is het aangewezen deze lijm laag te laten analyseren op de aanwezigheid van asbest

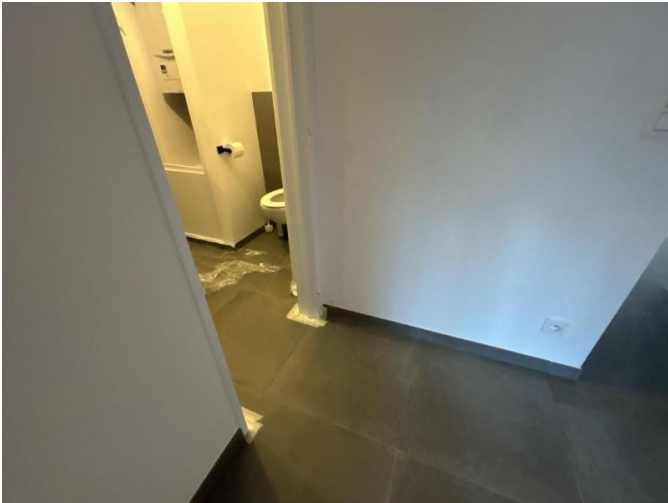
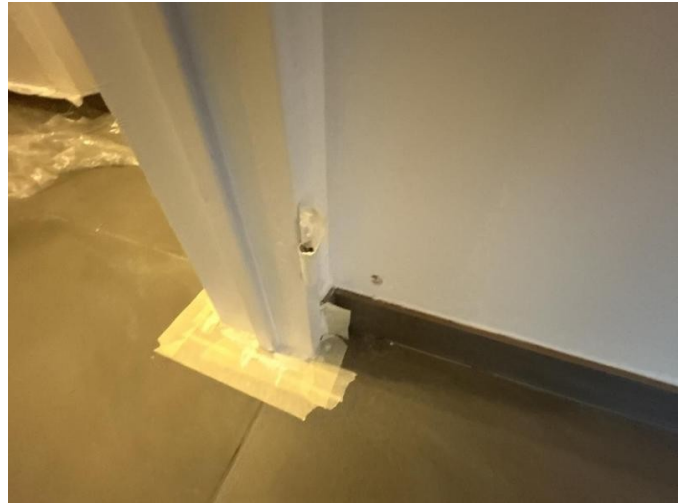
Fiche 5: Pleisterwerk aan de muren

Geen asbest

#	Type	Referentie	Resultaat
5.1	Mengmonster	01	Geen asbest

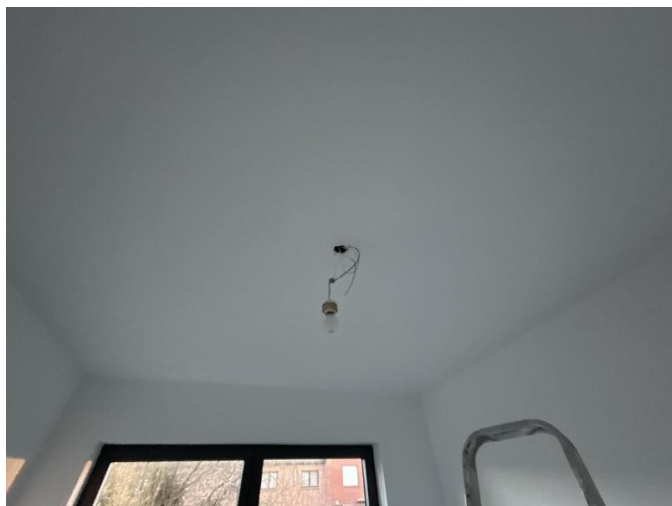
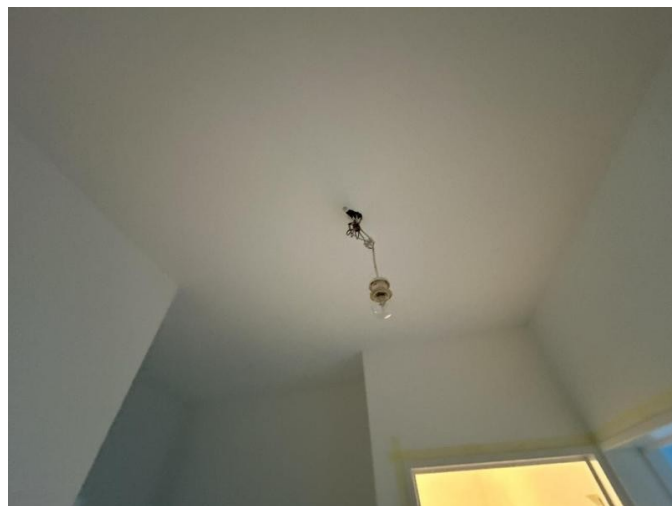
Geen asbest

#	Type	Referentie	Resultaat
6.1	Mengmonster	02	Geen asbest

Beschrijving	Pleisterwerk aan de plafonds
Omgeving	Binnen
Primaire drager	Binnenwand
Bindmiddel van materiaal	Gips - kalk
Gebondenheid op basis van bindmiddel	Niet-hechtgebonden
Hoeveelheid (oppervlakte - dikte - aantal)	• 90,00 m ² - 1,00 cm - 1 stuk
Totaal volume	0,90 m ³
Identificatiemethode	Een monstername door de asbestdeskundige met laboanalyse door een asbestlabo.
Destructieve handeling voor identificatie	Nee
Opmerking	<p>De hoeveelheid is een schatting en kan afwijken van de werkelijke toestand.</p> <p>(de opgegeven hoeveelheden mogen niet gebruikt worden als maatstaf van heffing).</p> <p>Waar mogelijk wordt staalname uitgevoerd conform het inspectieprotocol.</p> <p>Natte ruimte: Badkamer</p> <p>Droge ruimte: Slaapkamer achter rechts</p> <p>Traphal/hal: nachthal</p> <p>CV-ruimte/lokaal: Badkamer</p>

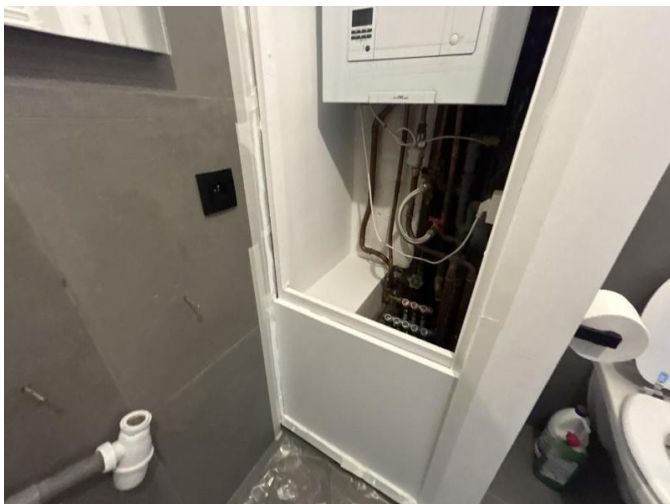
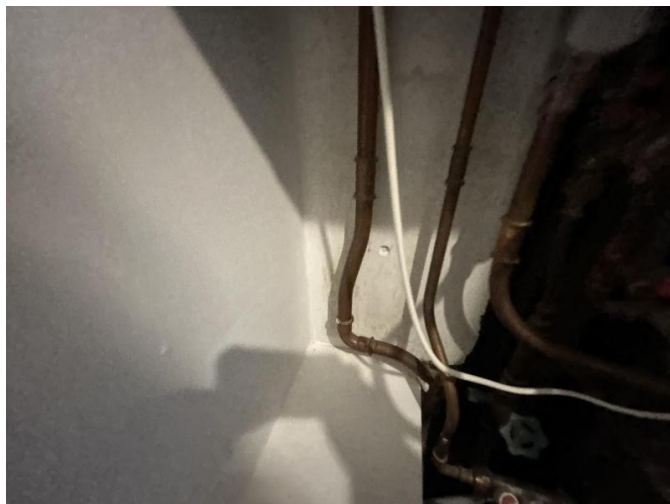
Beschrijving	Notitie	Terug te vinden op plannen
Fiche 7: Rookgaskanaal appartement (IP2)	<p>Het rookgaskanaal van de individuele cv-ketel kon niet onderzocht worden aangezien het zich volledig in de muur/plafond bevindt en niet visueel toegankelijk is. Er is geen inspectieluik aanwezig. Toegang is enkel mogelijk via destructief onderzoek, wat niet toegelaten is binnen de niet-destructieve aard van de asbestinventaris. Er werden geen aanwijzingen vastgesteld van asbesthoudende materialen aan het zichtbare aansluitpunt. Materiaaltype onbekend. Deze zone wordt opgenomen als niet-onderzoekbare zone conform de OVAM-richtlijnen.</p> <p>Het rookgaskanaal maakt vermoedelijk deel uit van een collectieve schouw of gemeenschappelijk afvoerkanaal in het gebouw. Deze gemeenschappelijke infrastructuur is niet toegankelijk vanuit de privatieve delen van het appartement en valt buiten het niet-destructieve onderzoeksdomein van deze inventaris.</p> <p>Er werden geen aanwijzingen van asbesthoudende materialen vastgesteld aan de zichtbare delen (aansluitpunt op ketel).</p> <p>Deze zone wordt opgenomen als niet-onderzoekbare gemeenschappelijke zone conform de OVAM-richtlijnen.</p>	Plan 1.2: 1ste verdieping

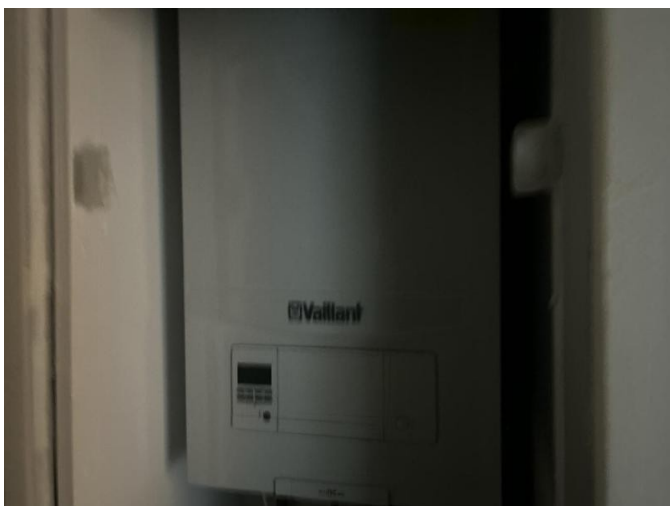
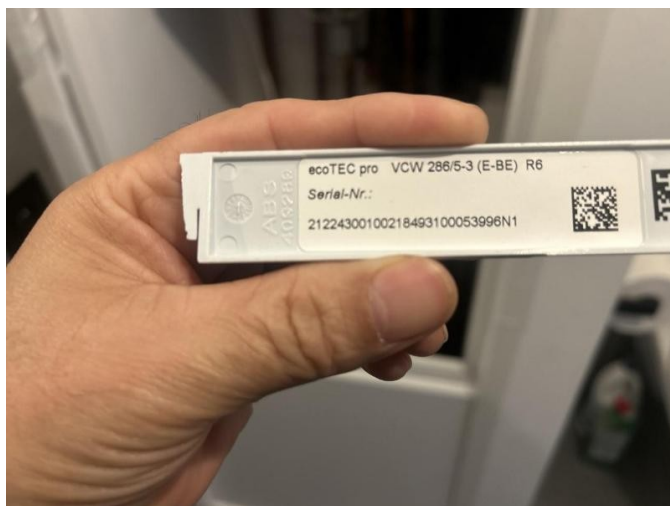
Fiche 8: Dichtingen in CV-installatie	CV-Installatie MERK Vaillant bouwjaar 2022. Omwille van het bouwjaar mogen de dichtingen van de CV-installatie als asbestvrij beschouwd worden (asbestvrij vanaf 1999). Het bewijsstuk is opgeladen in de databank	Plan 1.2: 1ste verdieping
Fiche 9: Afdichting aan ramen en deuren	Afdichting aan ramen en deuren tussen kader en glas met rubber en tussen kader en gevel met silicone	Plan 1.2: 1ste verdieping
