# Asbestinventarisatetest

Brusselsesteenweg 176, 1730 Asse

Attestnummer : 20260215-000116.000

Uitgegeven op : 15.02.2026

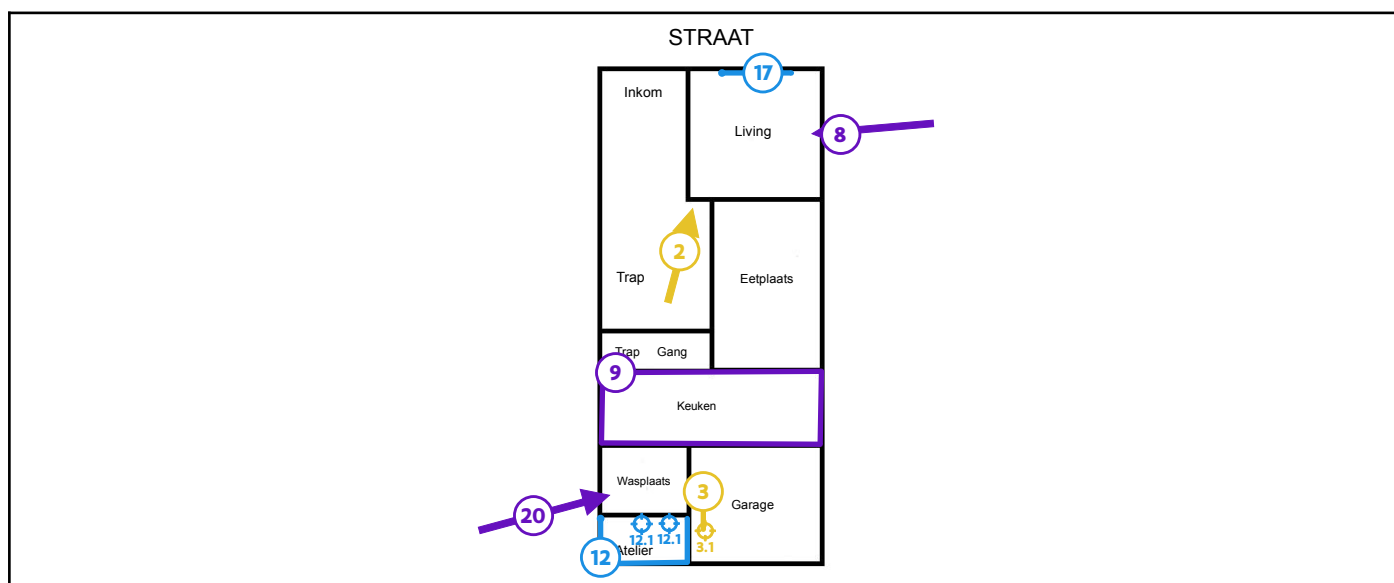
## Plan 1.1: Woning plan - Gelijkvloers

| Beschrijving | Type | Actie |
|---|---|---|
| 2. Elektrische infrastructuur in kunststof Bakeliet | Asbestmateriaal | Zorgvuldig beheren |
| 3. Vensterbank in vezelcement - Garage | Asbestmateriaal | Zorgvuldig beheren |
| 3.1 Code: MM06 | Puntmonster | - |

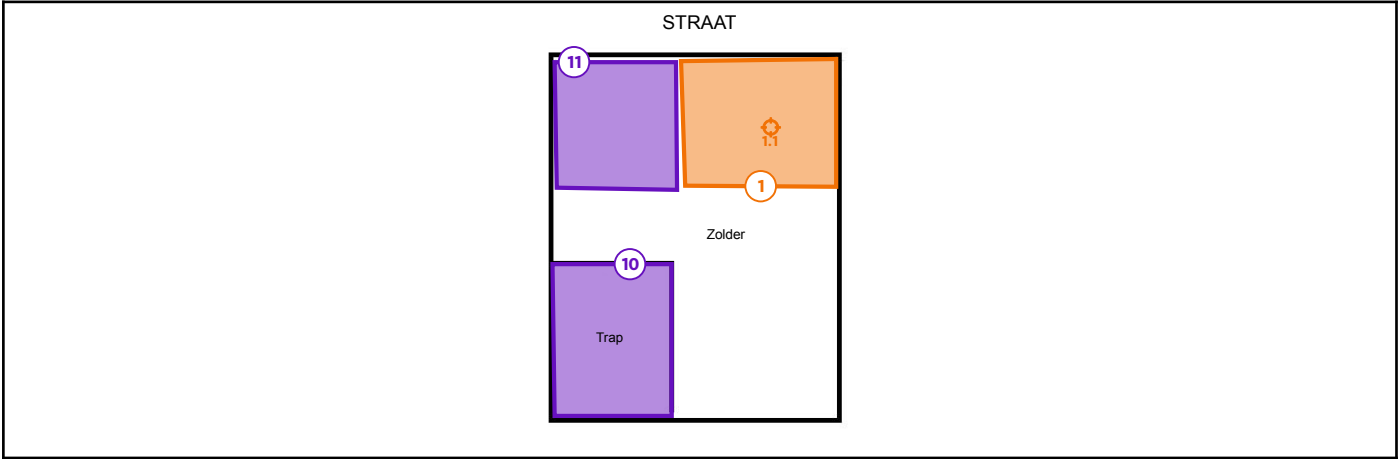
# Plan 1.10: Woning plan - Verdiep 2

| Beschrijving | Type | Actie |
|---|---|---|
| 1. Vinylzeil met kartonnen onderlaag - Zolder - VD2 | Asbestmateriaal | <a href="#">Verwijderen</a> |
| 1.1 Code: MM04 | Puntmonster | - |

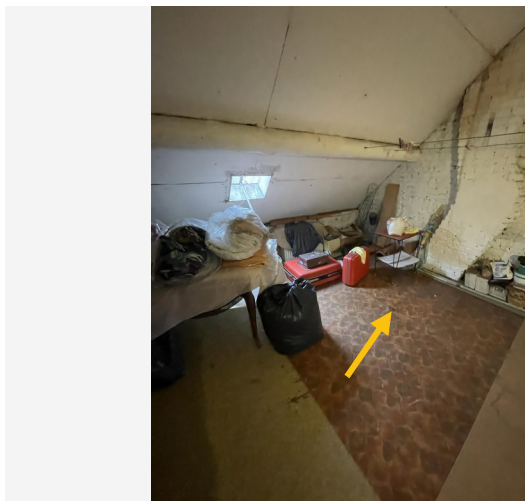
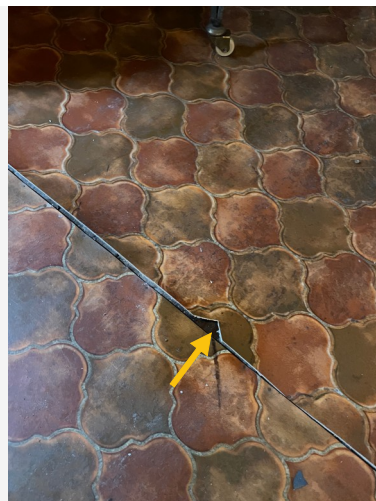
# Fiche 1: Vinylzeil met kartonnen onderlaag - Zolder - VD2

Asbestmateriaal

Het asbestmateriaal valt onder de mijlpaal van 2034.

| Eindbeoordeling materiaalrisico | Verhoogd materiaalrisico en/of verhoogde kans op vezelvrijgave |

| Gebondenheid | Categorie 2: niet-hechtgebonden met matrix |
| Asbestsoort (vezeltype) | Alleen chrysotiel |
| Asbestconcentratie | Hoog ( $\geq 50\%$ ) |
| Afschermingsgraad van het gehele materiaal | Geheel of deels (ook) vrij aan de binnenlucht |
| Toestand van het materiaal | Licht beschadigd, licht verweerd. Intact calciumsilicaatmateriaal of categorie III 'gebondenheid' |

| # | Type | Referentie | Resultaat |
|---|---|---|---|
| 1.1 | Puntmonster | MM04 | Chrysotiel |

| Beschrijving | Vinylzeil met kartonnen onderlaag - Zolder - VD2 |

- Zorg voor een veilig beheer. Vermijd het beschadigen van het asbestmateriaal. Controleer de toestand jaarlijks op wijzigingen.
- Verwijder dit asbestmateriaal zo snel mogelijk. Volg de toestand goed op.

- Hermetische zone (erkend asbestverwijderaar)  
Het materiaal is niet opgerold en kan niet verwijderd worden zonder dat de kartonnen onderlaag beschadigd raakt. Laat dit daarom uitvoeren door een erkende asbestverwijderaar, die de werken veilig kan uitvoeren binnen een hermetisch afgesloten zone.

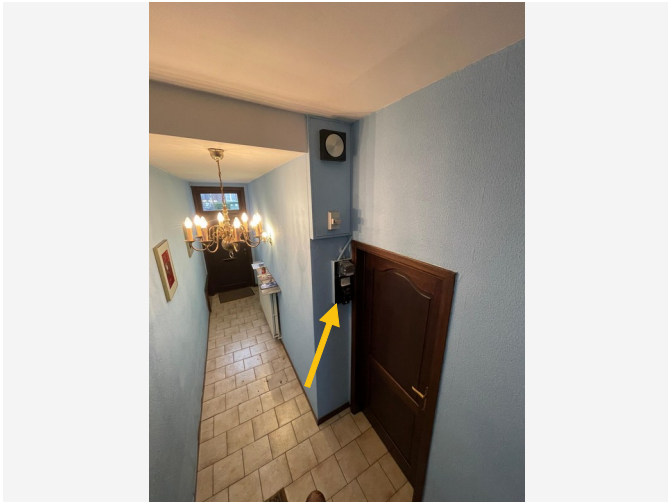
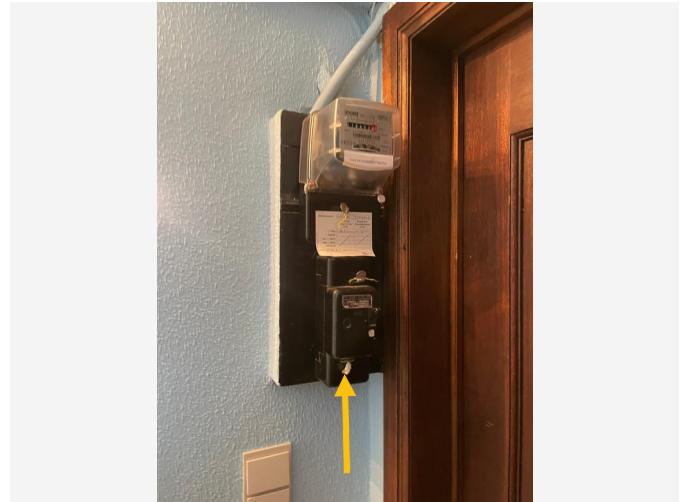
Het asbestmateriaal valt onder de mijlpaal van 2040.

| Eindbeoordeling materiaalarisico | Laag materiaalarisico en/of verlaagde kans op vezelvrijgave |

| Gebondenheid | Categorie 1: hechtgebonden in oorsprong |
| Asbestsoort (vezeltype) | Crocidoliet aanwezig |
| Toestand van het materiaal | Onbeschadigd, niet verweerd |

| Beschrijving | Elektrische infrastructuur in kunststof Bakeliet |

- Zorg voor een veilig beheer. Vermijd het beschadigen van het asbestmateriaal. Controleer de toestand jaarlijks op wijzigingen.
- Voer bijkomende staalname(s) uit.

- Eenvoudige handelingen: mag via doe-het-zelf of door werknemer(s) met opleidingsattest eenvoudige handelingen  
Raadpleeg de actuele wetgeving op de website van OVAM. Onder strikte voorwaarden kan het eventueel toegestaan zijn om deze toepassing zelf te verwijderen. Bij twijfel wordt echter sterk aangeraden om een erkende asbestverwijderaar te raadplegen. Zorg er bovendien voor dat u zich goed informeert via de websites van OVAM en andere bronnen over de vereiste persoonlijke beschermingsmaatregelen en de richtlijnen voor het veilig verwijderen van asbest. Houd er rekening mee dat deze toepassingen vaak onder spanning staan. Het is daarom aan te raden om ook een elektricien te raadplegen, aangezien het werken aan of verwijderen van deze toepassingen specifieke technische kennis vereist. Een tellerkast mag enkel verwijderd worden door de netwerkbeheerder!

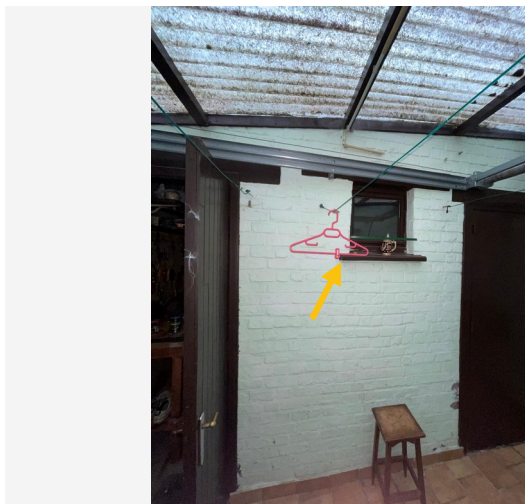
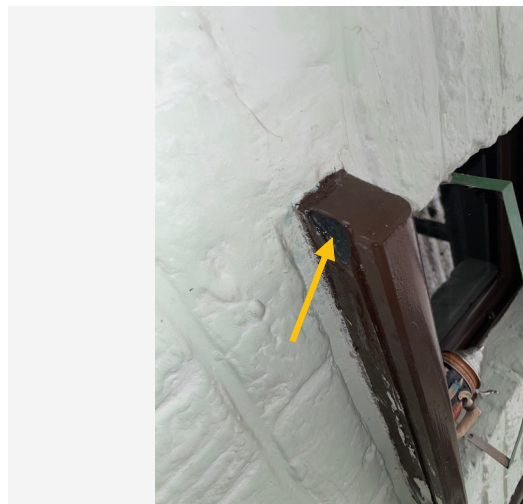
Het asbestmateriaal valt onder de mijlpaal van 2040.

| Eindbeoordeling materiaalrisico | Zeer laag materiaalrisico en/of zeer lage kans op vezelvrijgave |

| Gebondenheid | Categorie 1: hechtgebonden in oorsprong |
| Asbestsoort (vezeltype) | Alleen chrysotiel |
| Afschermingsgraad van het gehele materiaal | Niet stootvaste afscherming |
| Toestand van het materiaal | Licht beschadigd, licht verweerd. Intact calciumsilicaatmateriaal of categorie III 'gebondenheid' |

| # | Type | Referentie | Resultaat |
|---|---|---|---|
| 3.1 | Puntmonster | MM06 | Chrysotiel |

| Beschrijving | Vensterbank in vezelcement - Garage |

- Zorg voor een veilig beheer. Vermijd het beschadigen van het asbestmateriaal. Controleer de toestand jaarlijks op wijzigingen.

- Eenvoudige handelingen: mag via doe-het-zelf of door werknemer(s) met opleidingsattest eenvoudige handelingen  
Ik adviseer als deskundige om de verwijdering te laten uitvoeren door werknemers met opleidingsattest eenvoudige handelingen. Dit garandeert de veiligheid van de bewoners. Gebruik van persoonlijke beschermingsmiddelen + fixatie + dubbel verpakken zijn belangrijk.

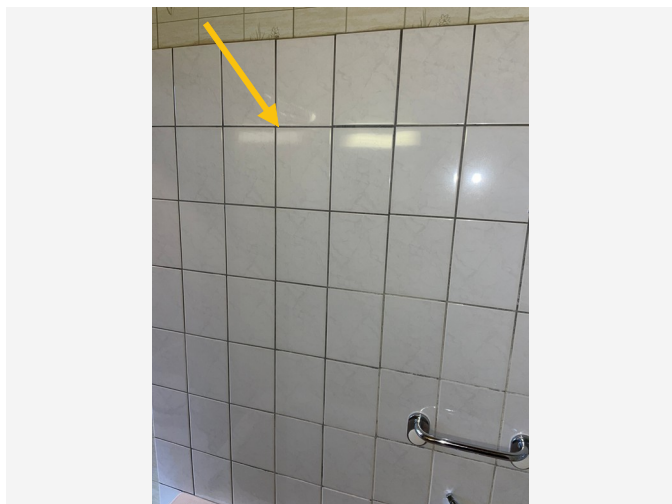
Tegellijm is nergens vast te stellen: geen schade aan vloer- en wandtegels en plinten. Geen monsternamen mogelijk. Destructief onderzoek is noodzakelijk om achterliggende (oudere) lagen te analyseren.
