# Asbestinventarisatetest

Abstraat 215, 3090 Overijse

Attestnummer : 20250305-000341.000

**Niet-asbestveilig**

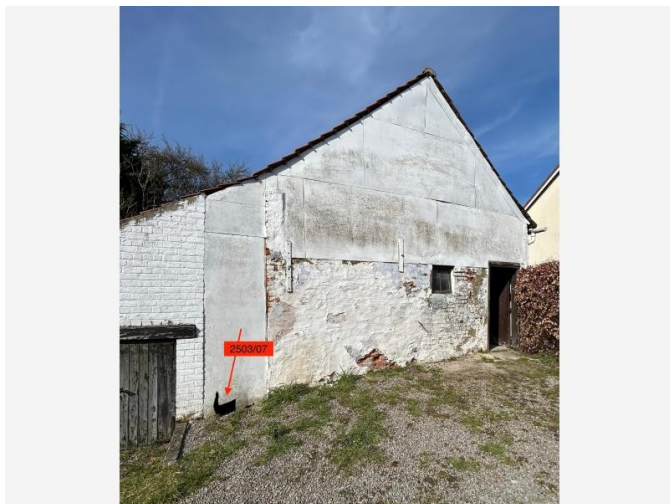
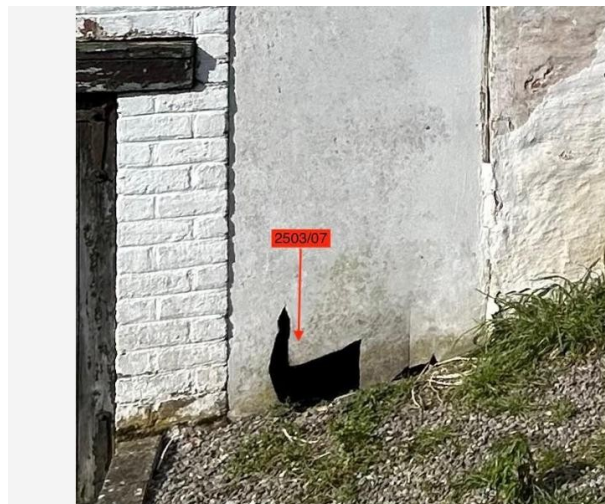
Overzichtsfoto

Detailfoto

| Eindbeoordeling materiaalisico | Verhoogd materiaalisico en/of verhoogde kans op vezelvrijgave |

| Asbestsoort (vezeltype) | Alleen chrysotiel |
| Toestand van het materiaal | Zwaar beschadigd, zwaar verweerd |

| Beschrijving | Menuiserite aan gevel tuinberging |

Verwijderen

- Zorg voor een veilig beheer. Vermijd het beschadigen van het asbestmateriaal. Controleer de toestand jaarlijks op wijzigingen.
- Hemelwater dat afspoelt van asbestcement daken of gevels kan asbestdeeltjes bevatten. Gebruik het enkel voor gesloten circuits (bv. spoelen toiletten). Reinig na het vervangen van het dak of de gevel de dakgoten en regenwaterput of -ton om asbesthoudend sediment of slib te verwijderen

- Eenvoudige handelingen: mag via doe-het-zelf of door werknemer(s) met opleidingsattest eenvoudige handelingen  
Mag verwijderd en afgevoerd worden door een aannemer/dakwerker met een opleidingsattest. Aangepaste verpakking gebruiken, geen sneldraaiend gereedschap gebruiken, niet slijpen, boren of breken.  
Persoonlijke beschermingsmiddelen gebruiken.

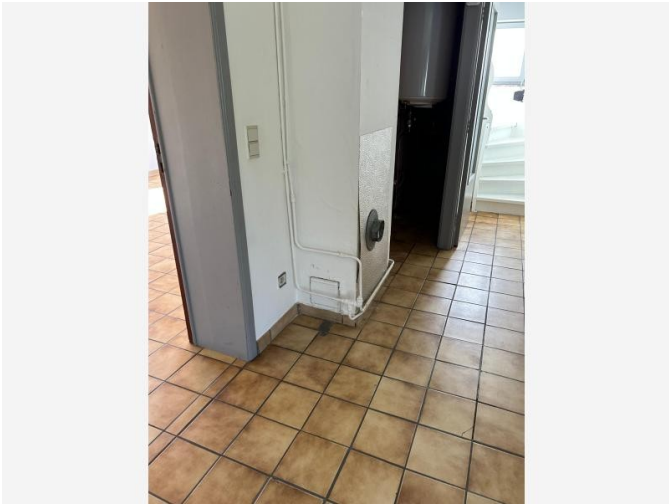
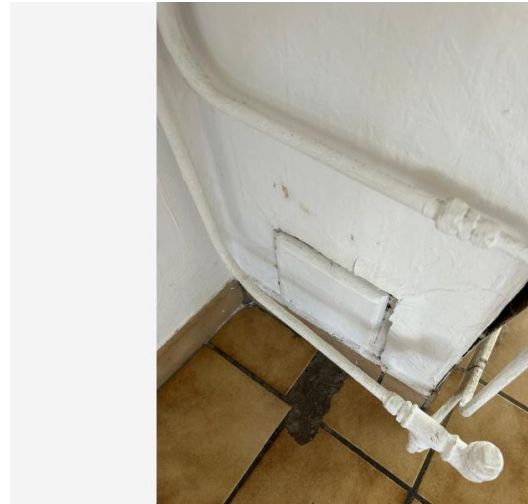
Overzichtsfoto

Detailfoto

| Eindbeoordeling materiaalisico | Zeer laag materiaalisico en/of zeer lage kans op vezelvrijgave |

| Asbestsoort (vezeltype) | Crocidoliet aanwezig |

| Beschrijving | Roetluik uit asbestcement |

Zorgvuldig beheren

- Zorg voor een veilig beheer. Vermijd het beschadigen van het asbestmateriaal. Controleer de toestand jaarlijks op wijzigingen.

- Eenvoudige handelingen: mag via doe-het-zelf of door werknemer(s) met opleidingsattest eenvoudige handelingen

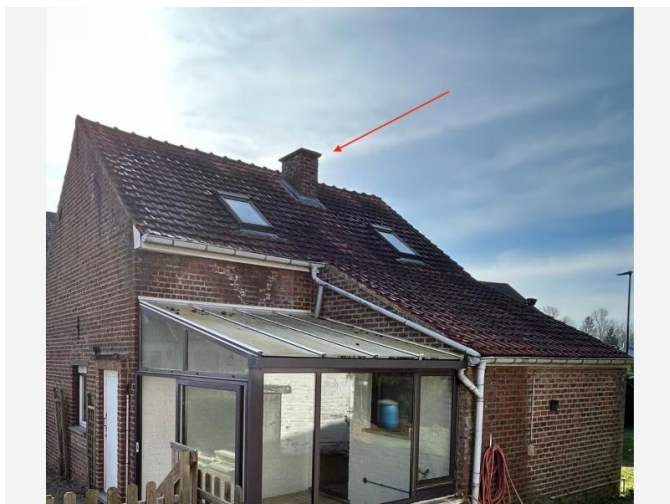
Situeringsfoto

**Reden:** Het te onderzoeken materiaal situeert zich hoger dan 3,50 m te rekenen vanaf een veilige ondergrond

**Uitleg van de asbestdeskundige:** Het rookgaskanaal is niet beoordeeld. Aan de binnenzijde is afgesloten. Aan de buitenzijde is het hoger dan 3,5 meter om de schoorsteen te inspecteren. Het is niet zichtbaar of er een asbestverdacht rookgaskanaal aanwezig is in de schoorsteen.

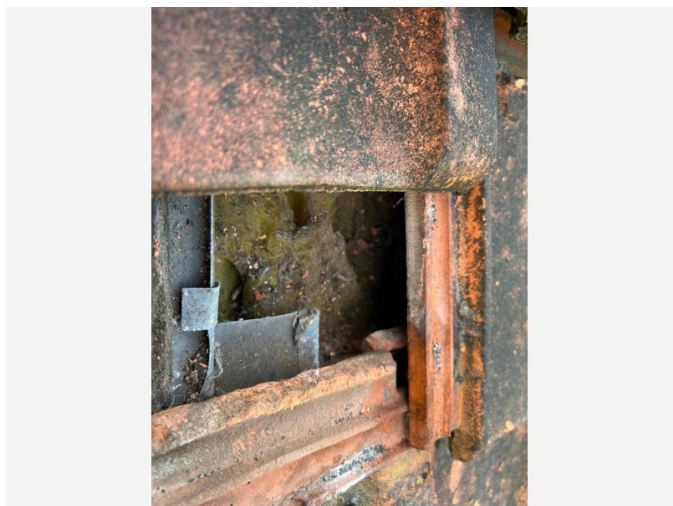
Tijdens de inspectie van dit gebouw hebben we vastgesteld dat er geen onderdak aanwezig is in de dakstructuur.

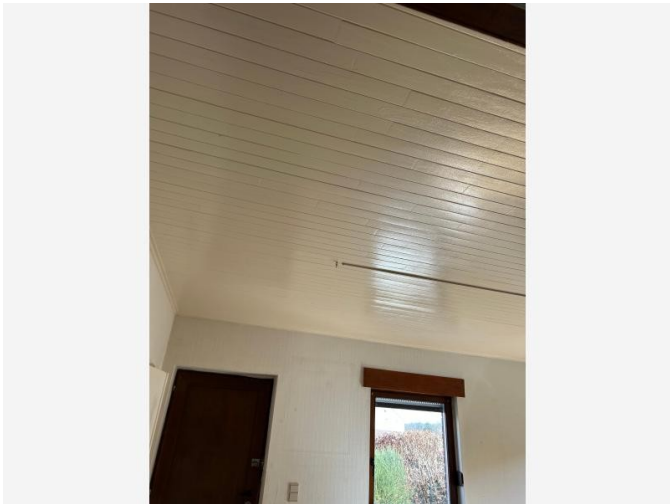
## Fiche 5: Plafonds uit niet asbestverdacht materiaal niv +0

De plafonds zijn gemaakt van houten schroten, deze toepassingen zijn niet asbestverdacht. We hebben echter niet kunnen vaststellen of er mogelijk asbestverdachte of asbesthoudende materialen achter deze toepassingen aanwezig zijn. Bij renovatie of sloop is het aangeraden om een destructief onderzoek te laten uitvoeren van deze toepassingen.

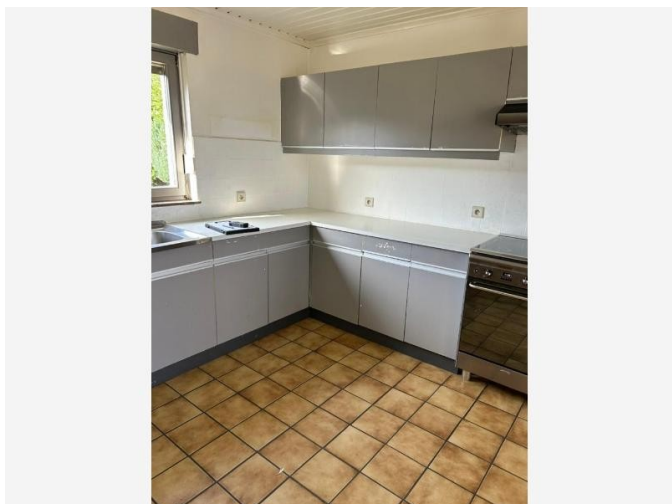
De wanden van de keuken zijn deels betegeld, het is dus mogelijk dat er een asbestverdachte lijmlaag achter zit. Bij renovatie of sloop is het aangeraden om een destructief onderzoek te laten uitvoeren van deze toepassingen.

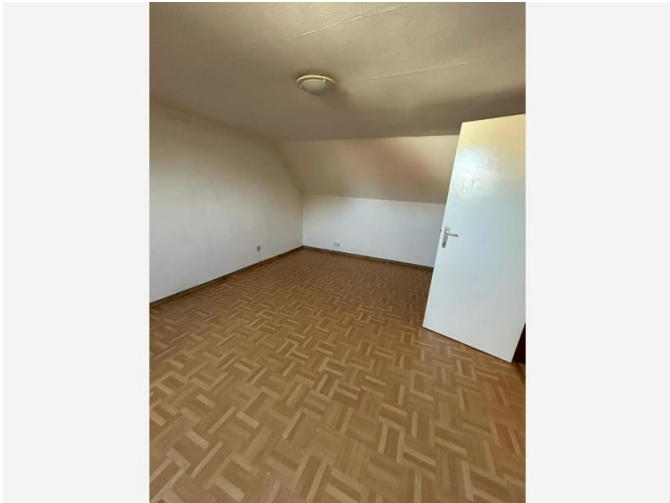
Tijdens de inspectie van de vloerbekleding heb ik, op basis van mijn ervaring, kunnen vaststellen dat het vloerzeil in de slaapkamers en de badkamer niet asbesthoudend of asbestverdacht is. Er is echter geen zicht op eventuele oudere vloerbekleding die zich daaronder kunnen bevinden. Het detecteren hiervan valt onder destructief onderzoek,

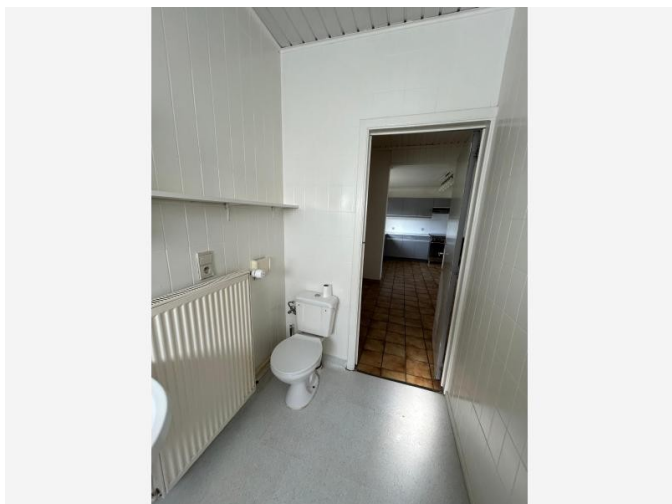
De wanden van de badkamer zijn betegeld, het is dus mogelijk dat er een asbestverdachte lijmlaag achter zit. Bij renovatie of sloop is het aangeraden om een destructief onderzoek te laten uitvoeren van deze toepassingen.

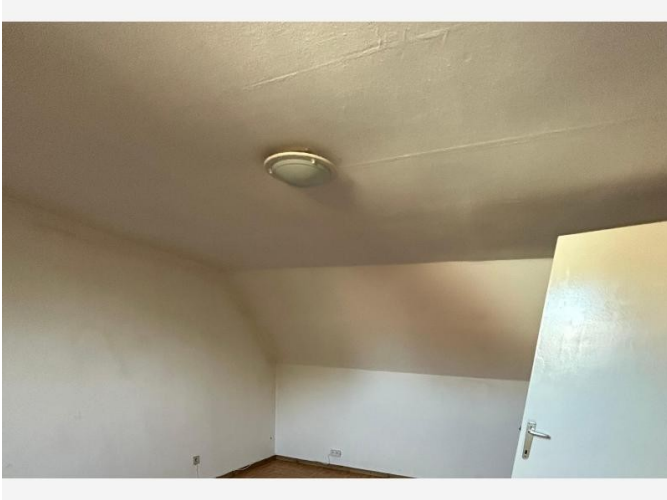
## Fiche 11: Plafonds uit niet asbestverdacht materiaal niv +1

De plafonds op niv +1 bestaan uit gipkartonplaten. We hebben echter niet kunnen vaststellen of er mogelijk asbestverdachte of asbesthoudende materialen achter deze toepassingen aanwezig zijn. Bij renovatie of sloop is het aangeraden om een destructief onderzoek te laten uitvoeren van deze toepassingen.

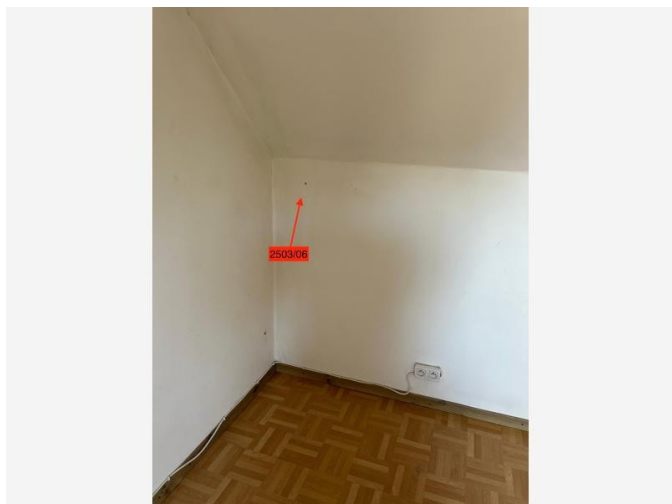
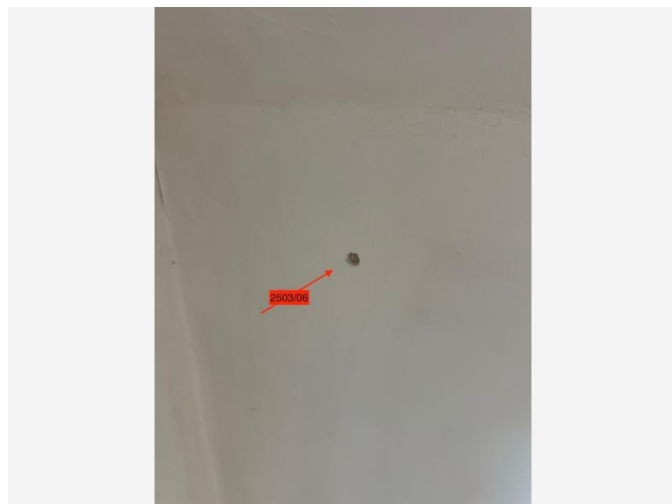
## Fiche 12: Pleisterwerk wanden

Geen asbest

| # | Type | Referentie | Resultaat |
|---|---|---|---|
| 12.1 | Mengmonster | 2503/06 | Geen asbest |
