# Asbestinventarisatetest

Canadezenstraat 158, 8380 Brugge

Attestnummer : 20260218-000298.000

**Asbestveilig** (maar niet asbestvrij)

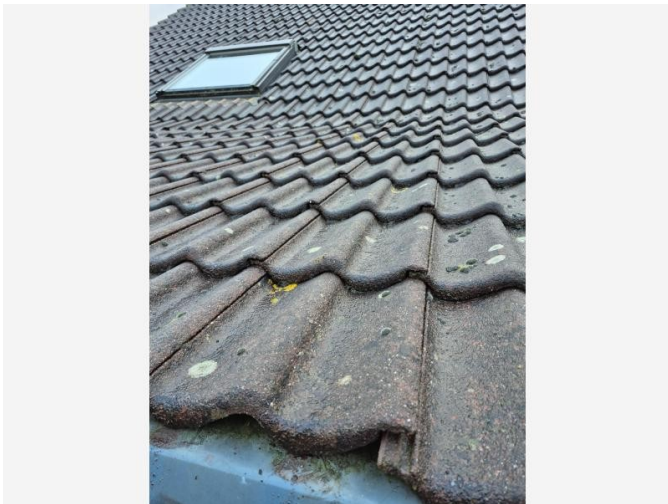
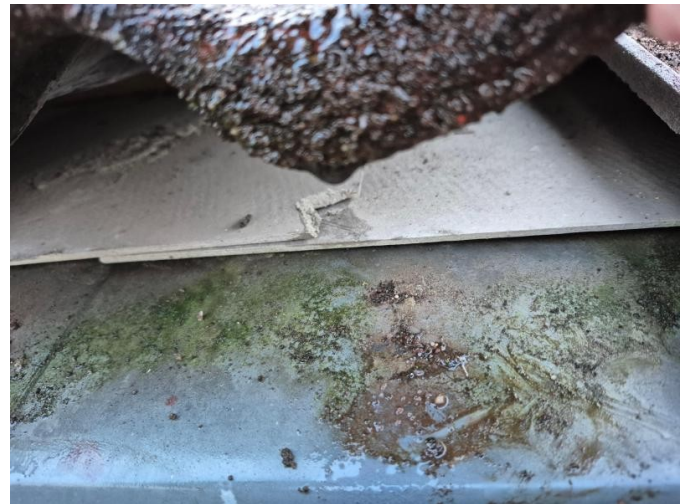
| Fiche 1: Onderdak (zadeldak)..... | 20 |

Het asbestmateriaal valt onder de mijlpaal van 2040.

| Eindbeoordeling materiaalarisico | Zeer laag materiaalarisico en/of zeer lage kans op vezelvrijgave |

| Gebondenheid | Categorie 1: hechtgebonden in oorsprong |
| Asbestsoort (vezeltype) | Alleen chrysotiel |
| Asbestconcentratie | Laag (< 50%) |
| Afschermingsgraad van het gehele materiaal | Geheel of deels vrij aan de buitenlucht |
| Toestand van het materiaal | Onbeschadigd, niet verweerd |

| # | Type | Referentie | Resultaat |
|---|---|---|---|
| 1.1 | Puntmonster | MM3 | Chrysotiel |

| Beschrijving | Onderdak (zadeldak) |
| Asbestmateriaal | Plaat, paneel, tablet - Type Menuiserie |

- Zorg voor een veilig beheer. Vermijd het beschadigen van het asbestmateriaal. Controleer de toestand jaarlijks op wijzigingen.

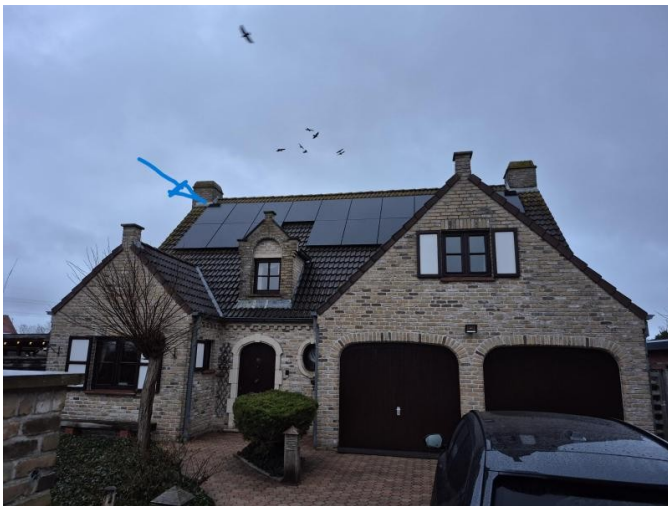
| Fiche 2: afvoerbuizen..... | 24 |

**Reden:** Het onderzoek kan niet uitgevoerd worden binnen de bepalingen van de Welzijnswet

**Uitleg van de asbestdeskundige:** Onmogelijk om de afvoerbuizen te zien, enkel door destructief werk kan dit bezichtigd worden.

De afvoerbuizen kunnen asbesthoudend zijn.

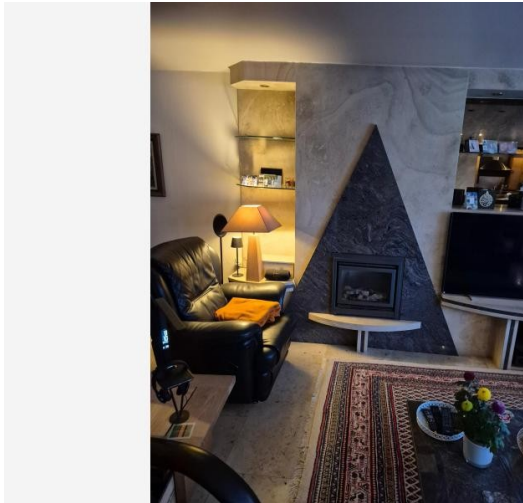
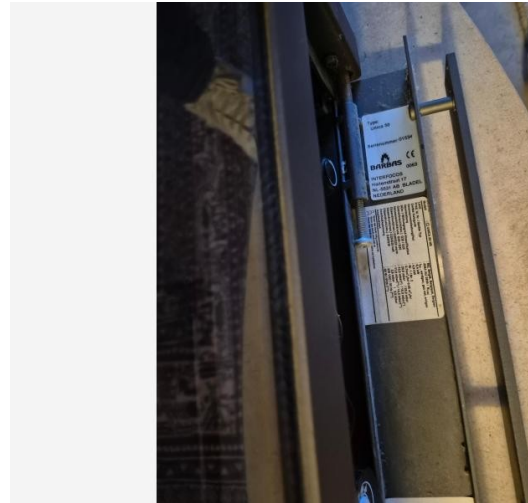
| Fiche 3: gaskachel..... | 26 |

De gaskachel is gefabriceerd in 2001. De afdichtingskoord is ook glimmend. ( niet verdacht)

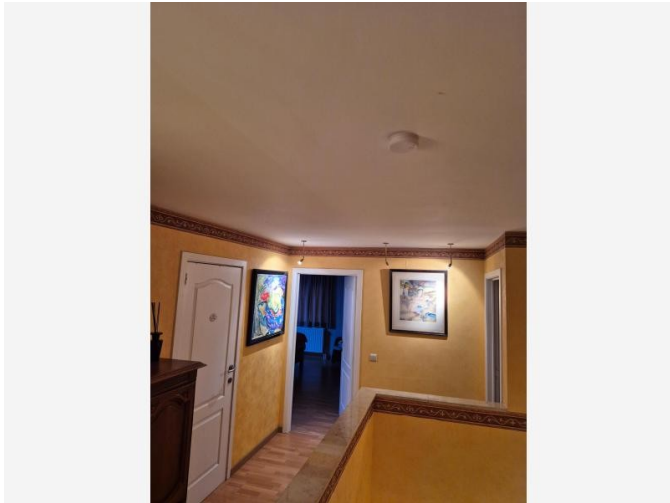
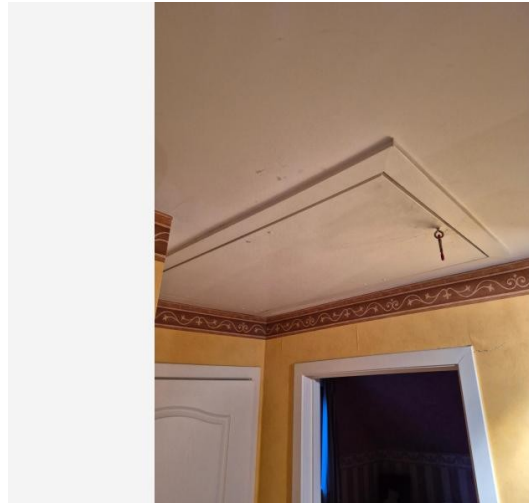
## Fiche 4: Houten roostering (zoldervloer)

De zoldervloer is een houten roostering, niet asbestverdacht.

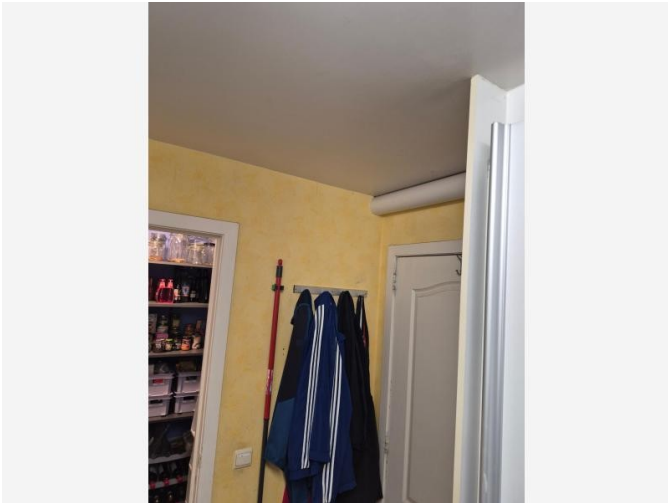
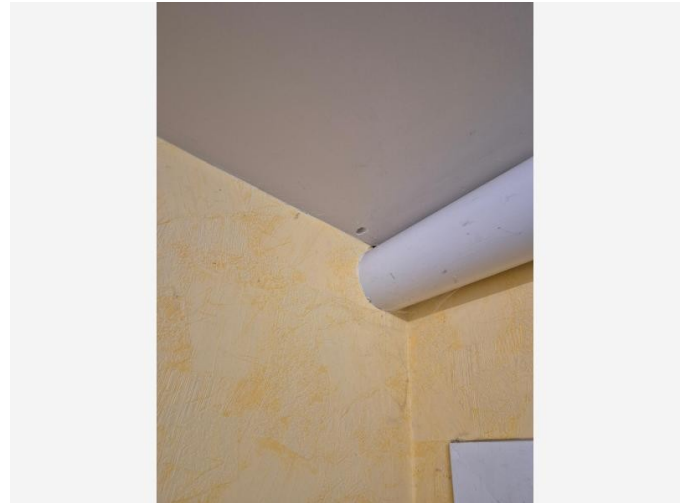
## Fiche 5: PW (plafonds)

Geen asbest

| # | Type | Referentie | Resultaat |
|---|---|---|---|
| 5.1 | Mengmonster | MM2 | Geen asbest |

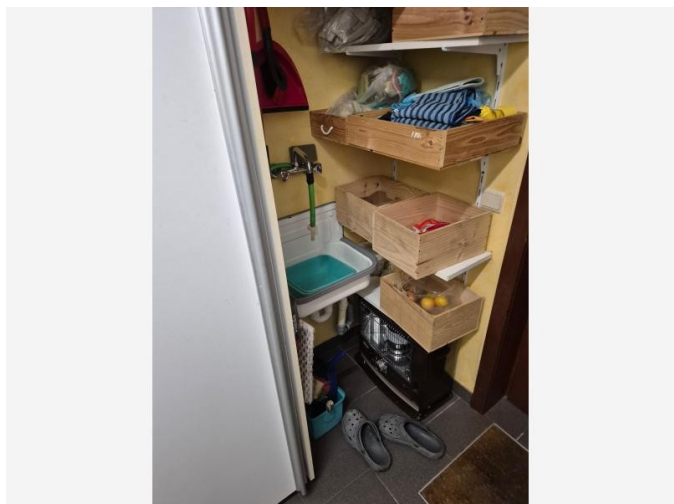
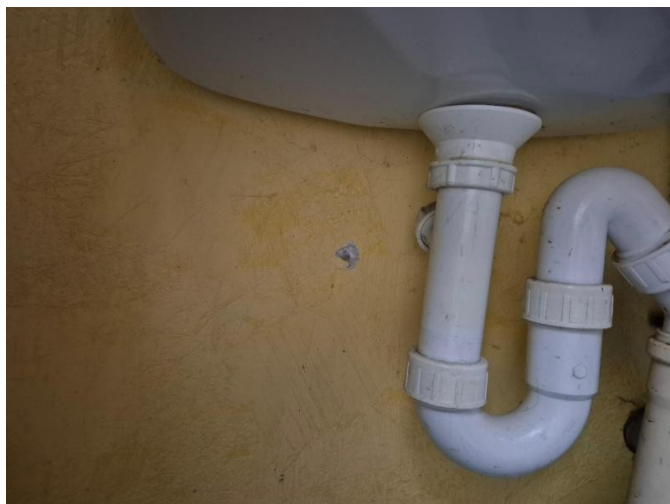
## Fiche 6: PW (muren)

Geen asbest

| # | Type | Referentie | Resultaat |
|---|---|---|---|
| 6.1 | Mengmonster | MM1 | Geen asbest |

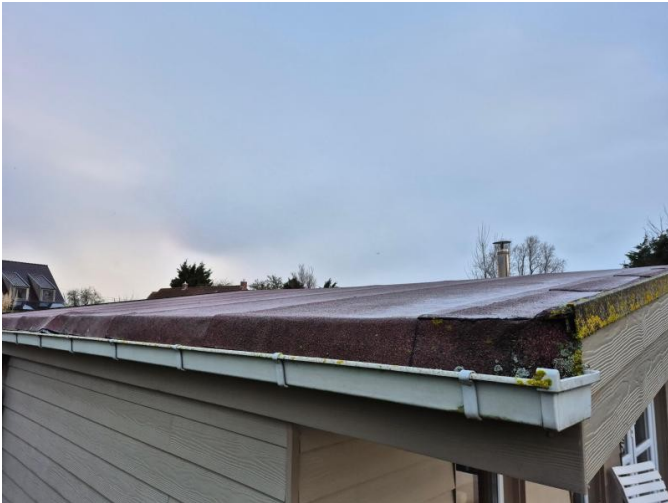
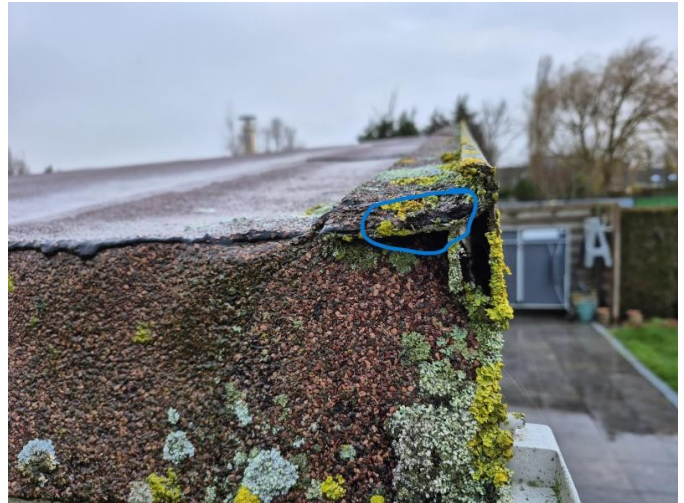
## Fiche 7: Roofing (tuinhuis)

Geen asbest

| # | Type | Referentie | Resultaat |
|---|---|---|---|
| 7.1 | Puntmonster | MM4 | Geen asbest |

| Opmerking | Enkel de toplaag werd bemonsterd.<br><br>Indien er nog roofinglagen onderliggend zijn, kunnen deze asbesthoudend zijn. |

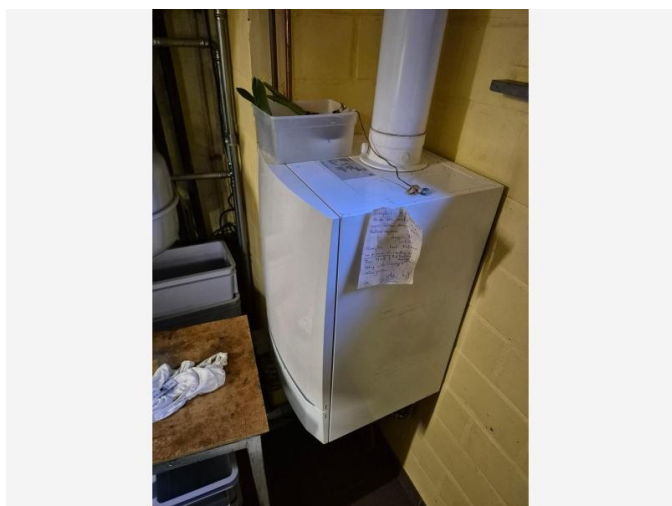
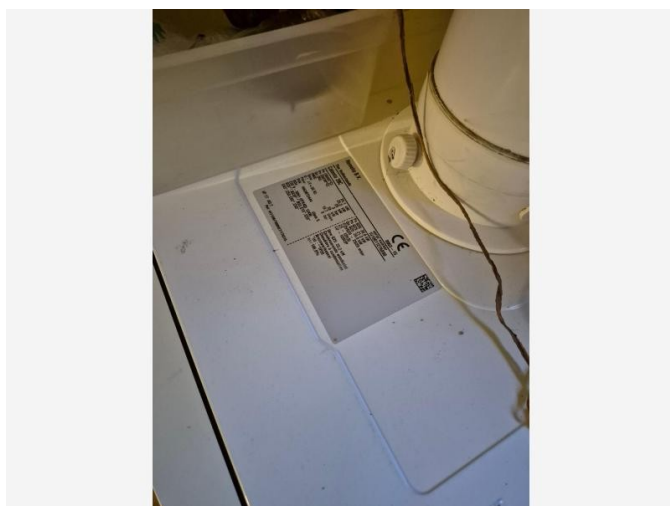
### Fiche 8: cv-ketel

| Beschrijving | Notitie | Terug te vinden op plannen |
|---|---|---|
| Fiche 8: cv-ketel | De cv-ketel is gefabriceerd in 2015. | Plan 1.4: gelijkvloers kopie |

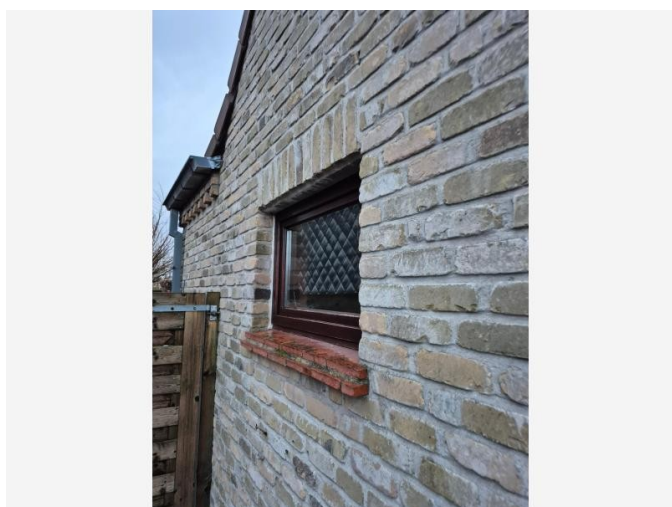
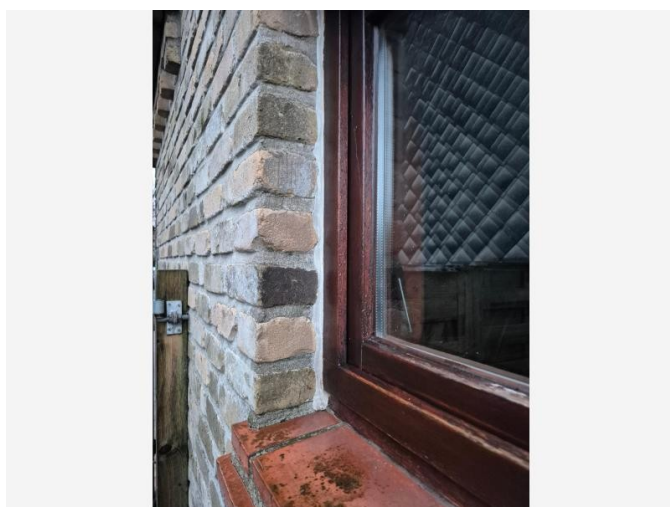
### Fiche 9: mastiek (ramen / poorten / deuren)

| Beschrijving | Notitie | Terug te vinden op plannen |
|---|---|---|
| Fiche 9: mastiek (ramen / poorten / deuren) | De kit is indrukbaar en laat geen markeringen achter, niet asbestverdacht. | Plan 1.4: gelijkvloers kopie<br>Plan 1.7: 1ste verdieping kopie |
