# Asbestinventarisatattest

Mussenhoevelaan 30, 2530 Boechout

Attestnummer : 20260216-000443.001

**Niet-asbestveilig**

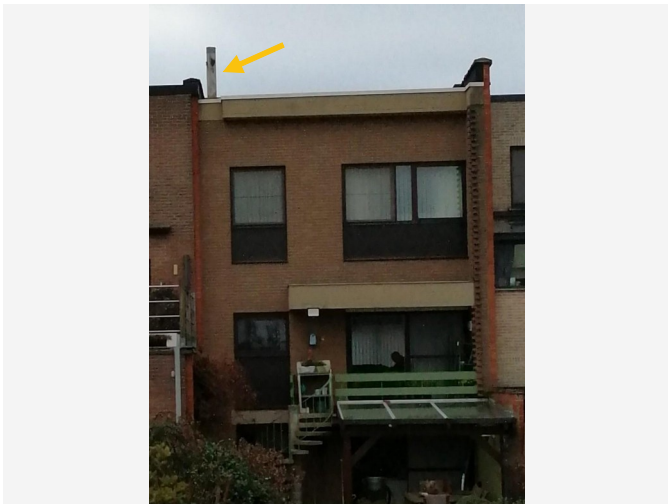
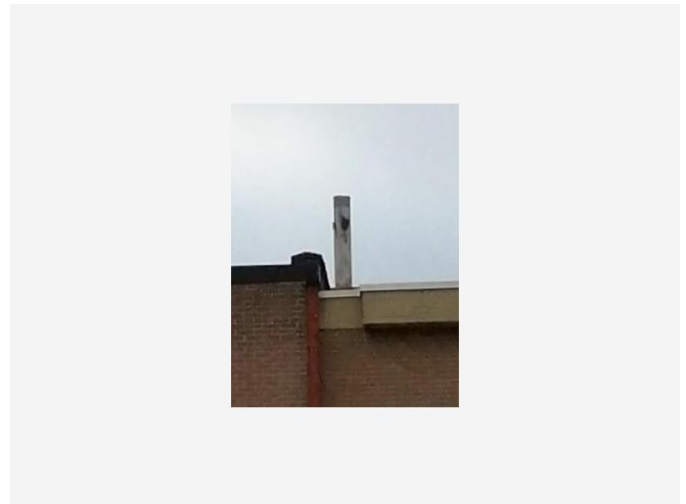
| Eindbeoordeling materiaalrisico | Verhoogd materiaalrisico en/of verhoogde kans op vezelvrijgave |

| Asbestsoort (vezeltype) | Crocidoliet aanwezig |
| Asbestconcentratie | Laag (< 50%) |
| Afschermingsgraad van het gehele materiaal | Geheel of deels vrij aan de buitenlucht |
| Toestand van het materiaal | Matig beschadigd, matig verweerd |

| Opmerking | enkel één buisdeel is waarneembaar (van grote afstand gezien de plaats op het platte dak). Nadere inspectie is niet mogelijk, maar volgens het lastenboek betreft het een asbestbuis. |

Het asbestmateriaal valt onder de mijlpaal van 2034.

- Zorg voor een veilig beheer. Vermijd het beschadigen van het asbestmateriaal. Controleer de toestand jaarlijks op wijzigingen.
- Voer bijkomende staalname(s) uit.

Maak nu het buisdeel los van het opgaande metselwerk. Breek hierbij de buis niet. Eens de buis los zit, deze in geheel uitnemen. Zorg voor een veilig verticaal transport zodat de buis niet breekt.

Pak de buis dubbel luchtdicht in. (adequate verpakking is doorgaans te koop in het containerpark, of gebruik 2x folie en tape)

Alles afvoeren als asbestafval naar een erkend inzamelpunt.

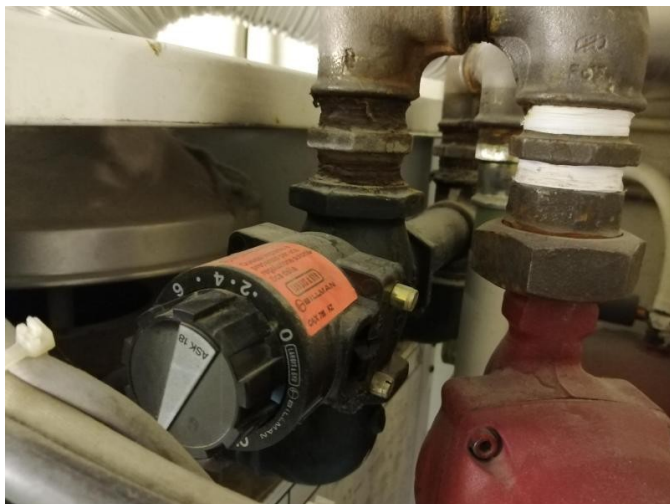
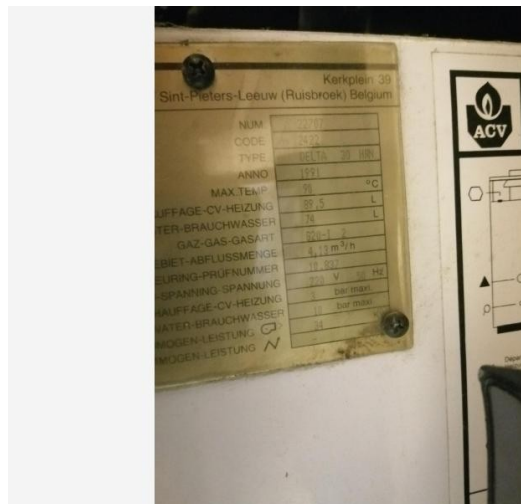
| Eindbeoordeling materiaalrisico | Zeer laag materiaalrisico en/of zeer lage kans op vezelvrijgave |

| Asbestsoort (vezeltype) | Alleen chrysotiel |
| Asbestconcentratie | Hoog ( $\geq 50\%$ ) |

| Opmerking | <p>Bouwjaar ketel 1991</p> <p>Het valt niet uit te sluiten dat er asbesthoudende pakkingen zijn gebruikt, hetzij voor de ketel zelf, hetzij in het hydraulische circuit.</p> <p>Deze materialen zijn niet bereikbaar voor staalname.</p> |

Het asbestmateriaal valt onder de mijlpaal van 2034.

- Zorg voor een veilig beheer. Vermijd het beschadigen van het asbestmateriaal. Controleer de toestand jaarlijks op wijzigingen.

- Eenvoudige handelingen: mag via doe-het-zelf of door werknemer(s) met opleidingsattest eenvoudige handelingen  
Bij vervanging of buitendienststelling van de ketel kunnen de asbestverdachte pakkingen verwijderd worden.

Maak de installatiedelen die de asbestverdachte pakkingen bevatten open (denk aan de aansluiting brander/ketel, en pakkingen in het hydraulisch circuit)

Neem de pakkingen voorzichtig weg en verpak deze in luchtdicht afsluitbare (zip-)zakken.

☛ > Indien de ketel niet permanent buiten dienst wordt gesteld dien je de verwijderde pakkingen te vervangen door recente passende types

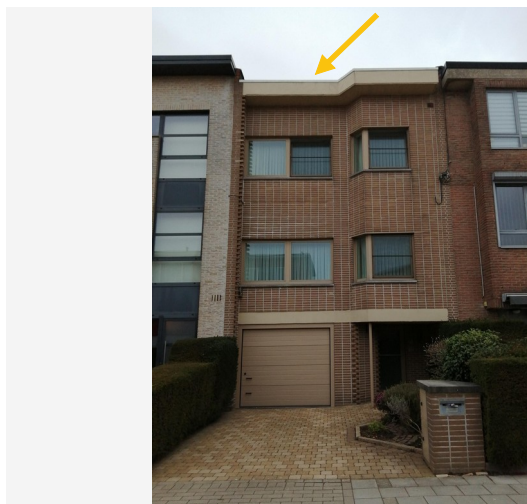
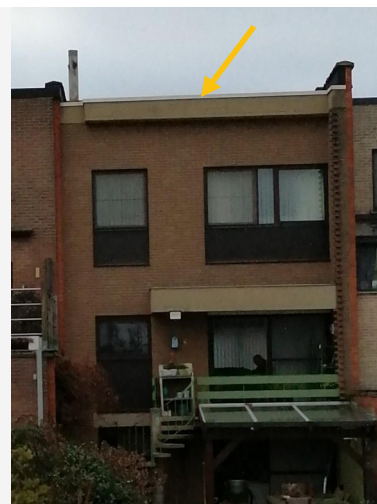
enkel de toplagen worden beschreven.

Voorbehoud wordt gemaakt voor eventueel onderliggende lagen

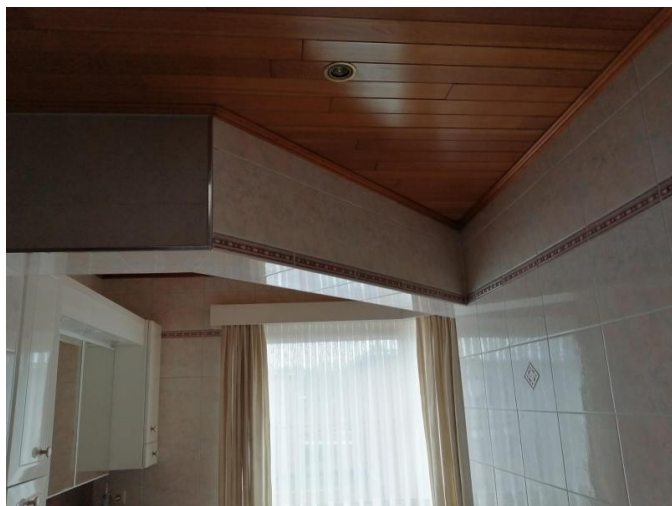
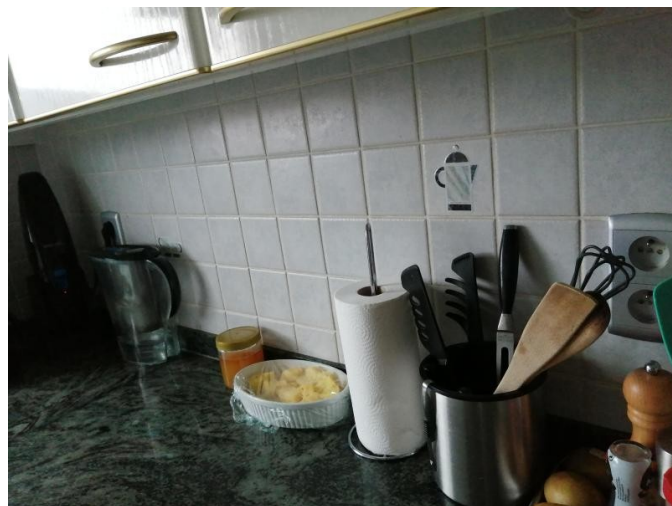
Toepassing niet waarneembaar.

Staalname enkel mogelijk mits destructief onderzoek

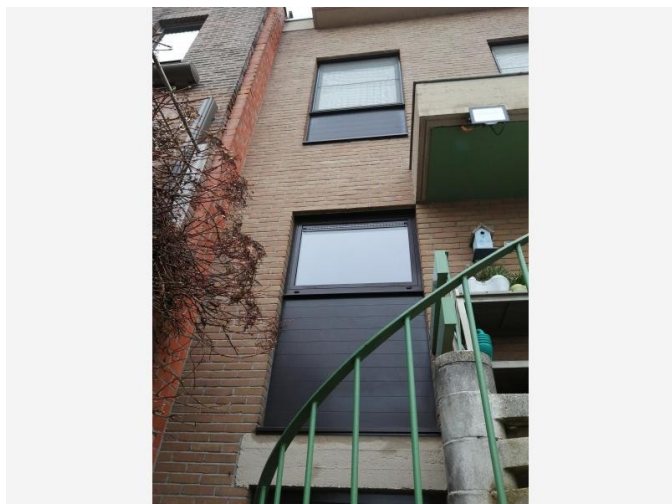
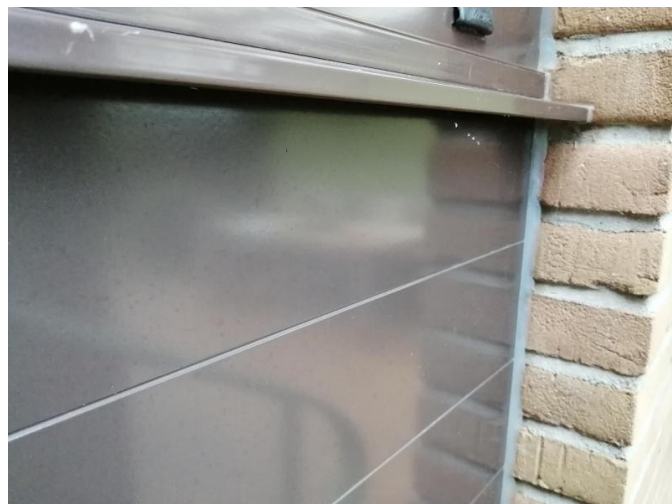
anders dan vermelding op de plannen zijn de invulpanelen thans niet langer asbestverdacht.

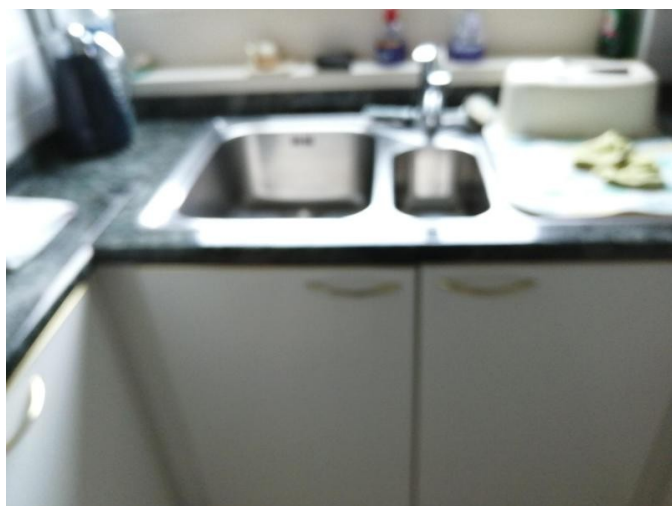
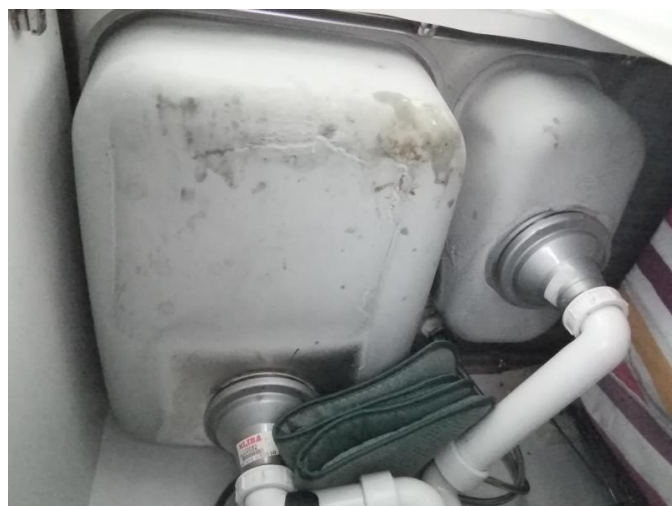
klassieke anti-bonsplaat ontbreekt

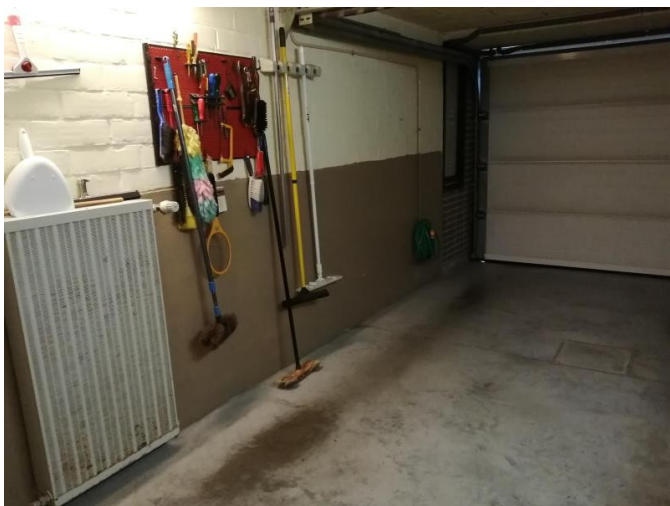
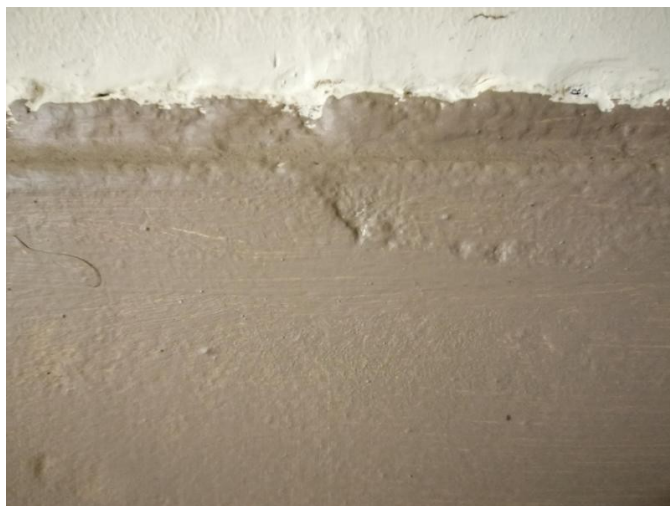
## Fiche 7: cementbezetting garage

Geen asbest

| # | Type | Referentie | Resultaat |
|---|---|---|---|
| 7.1 | Mengmonster | 6020353629 Cementbezetting garage | Geen asbest |

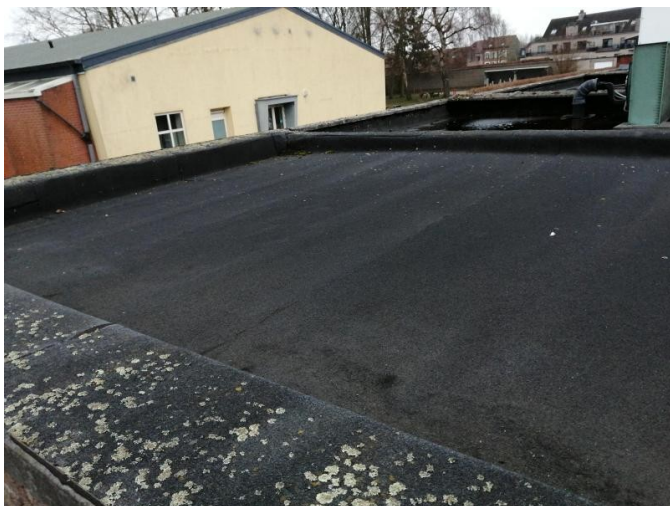
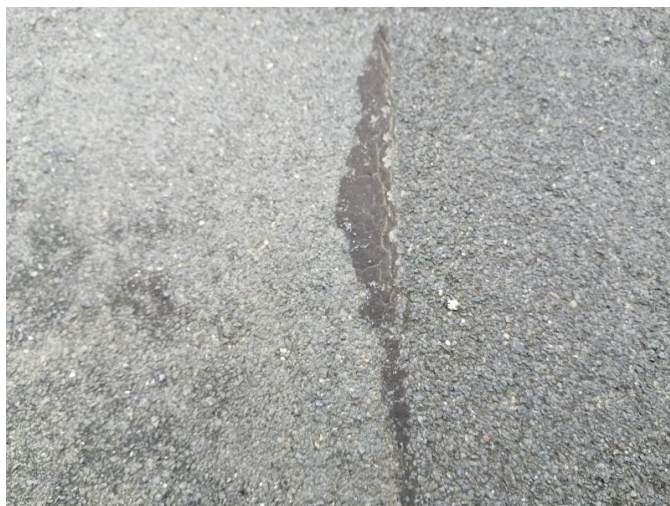
## Fiche 8: roofing garage

Geen asbest

| # | Type | Referentie | Resultaat |
|---|---|---|---|
| 8.1 | Puntmonster | 6020353628 Roofing | Geen asbest |

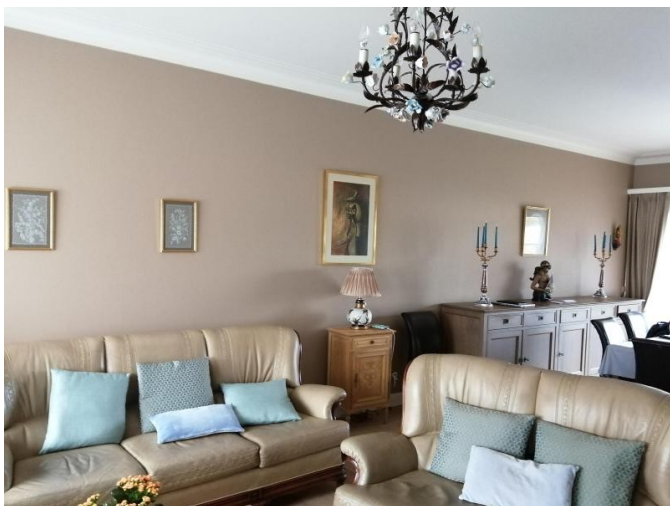
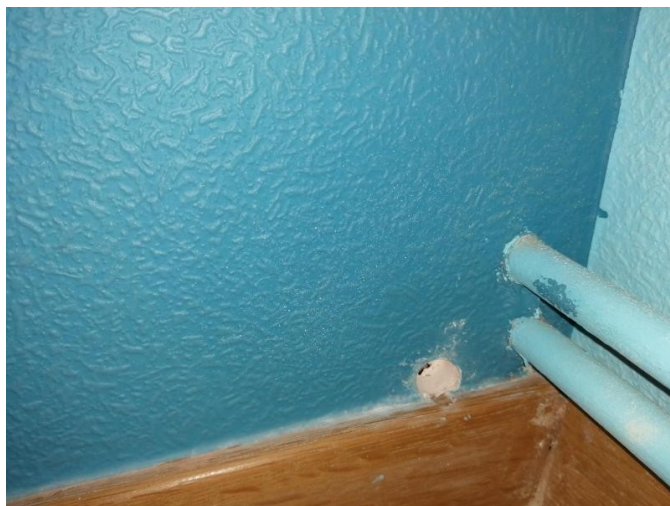
## Fiche 9: gips wanden

Geen asbest

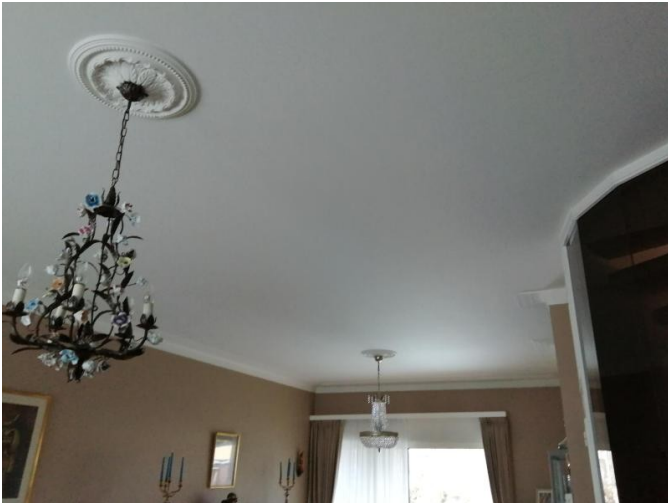
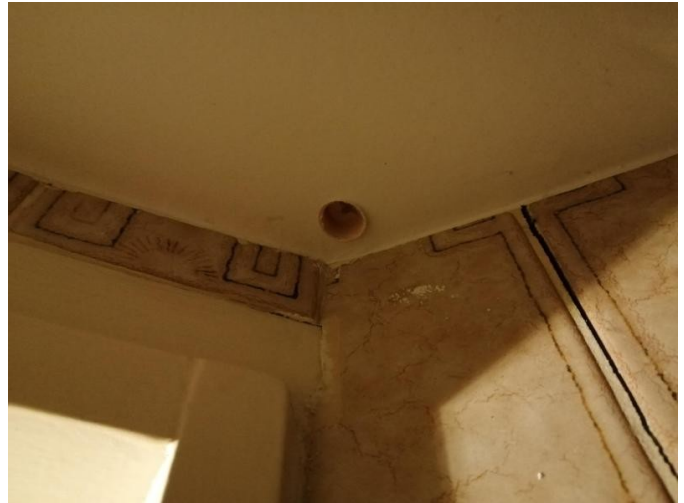
## Fiche 10: gips plafonds

Geen asbest
