# Asbestinventarisatetest

Everslaarstraat 224, 9160 Lokeren

Attestnummer : 20260219-000279.000

**Niet-asbestveilig**

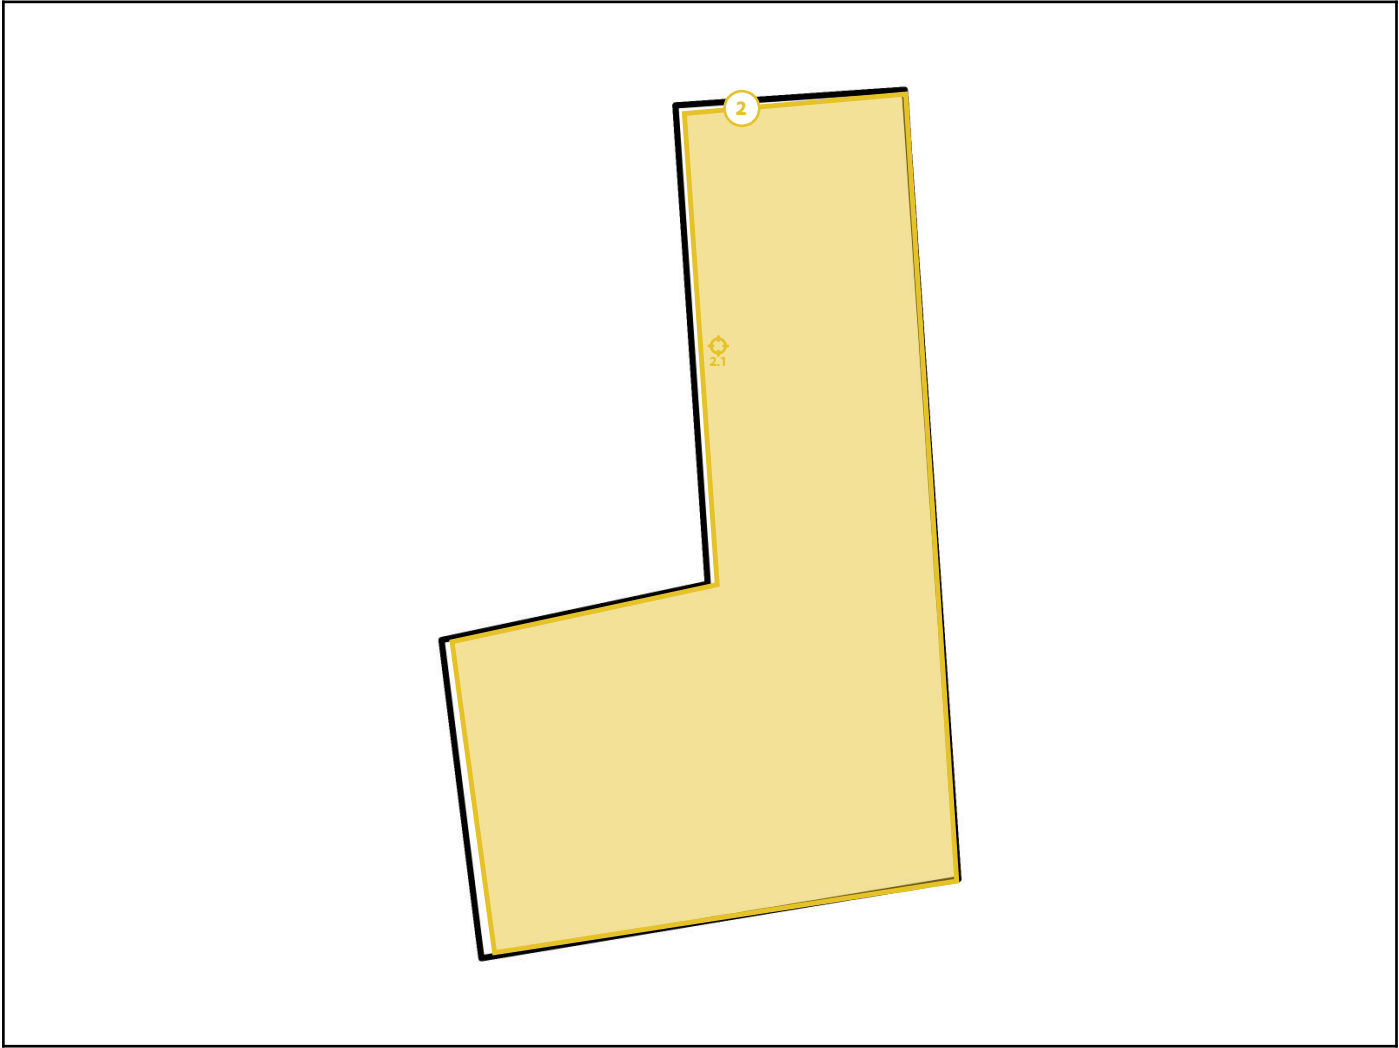
# Plan 1.7: Hoofdgebouw plan

| Beschrijving | Type | Actie |
|---|---|---|
| 2. Onderdak cementplaat | Asbestmateriaal | Zorgvuldig beheren |

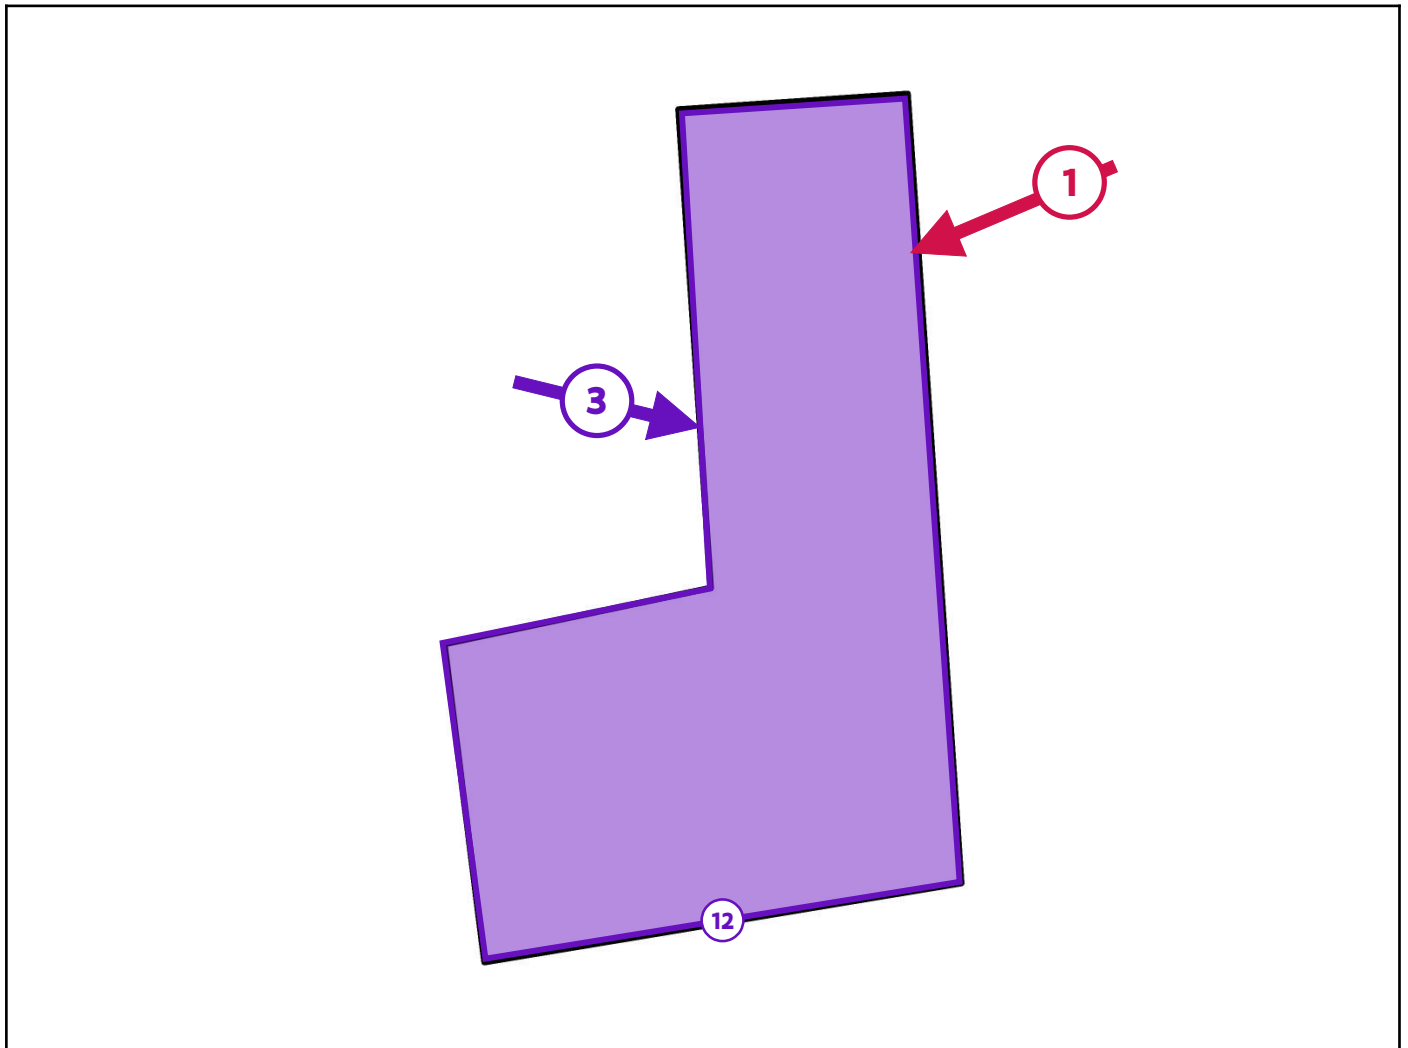
## Plan 1.8: Hoofdgebouw plan

| Beschrijving | Type | Actie |
|---|---|---|
| 1. Schouwbuis 'in open systeem' | Asbestmateriaal | Dringend verwijderen |
| 3. Binnenzijde en bovenzijde van de schouw | Beperking | - |

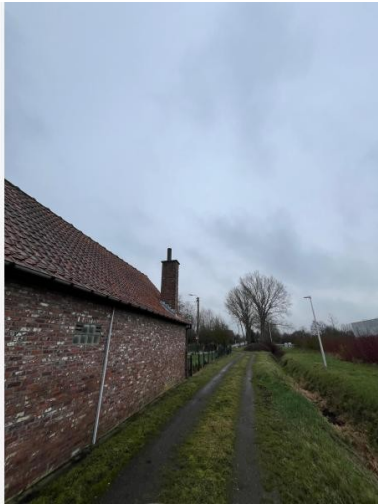
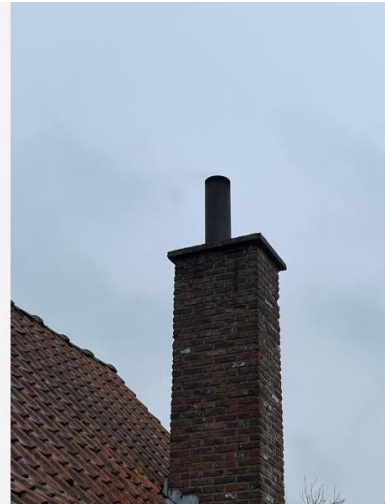
| Eindbeoordeling materiaalrisico | Hoog materiaalrisico en/of hoge kans op vezelvrijgave |

| Asbestsoort (vezeltype) | Crocidoliet aanwezig |
| Toestand van het materiaal | Matig beschadigd, matig verweerd |

| Beschrijving | Schouwbus 'in open systeem' |
| Identificatiemethode | <p>De asbestdeskundige beoordeelt het materiaal als asbestverdacht en dus asbesthoudend, en dit zonder monstername.</p> <p>Motivatie: Er is een onderzoeksbepierking die monstername verhindert; De ruimte of het materiaal bevindt zich hoger dan 3,5 meter vanaf een vaste ondergrond.</p> |
| Opmerking | Schouwbus in een 'open systeem' wil zeggen dat er in het verlengde van deze schouwbus een (open)haard, kachel is aangesloten of gebruikt wordt als ventilatie. De hoeveelheid is een schatting. |

**Dringend verwijderen**

- Verwijder dit asbestmateriaal zo snel mogelijk. Volg de toestand goed op.
- Voer bijkomende staalname(s) uit.

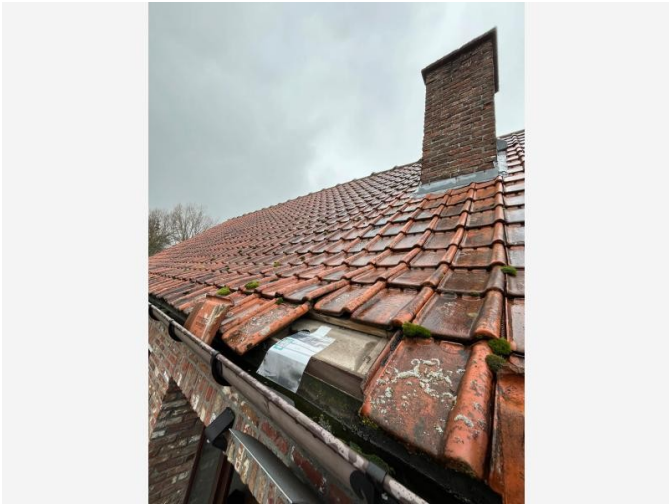
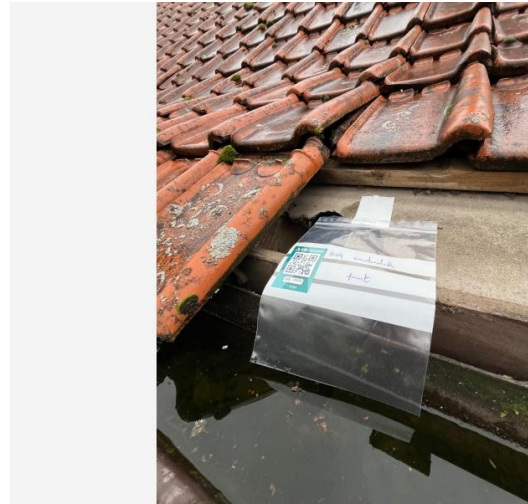
| Eindbeoordeling materiaalisico | Laag materiaalisico en/of verlaagde kans op vezelvrijgave |

| Asbestsoort (vezeltype) | Alleen chrysotiel |
| Toestand van het materiaal | Licht beschadigd, licht verweerd. Intact calciumsilicaatmateriaal of categorie III 'gebondenheid' |

| # | Type | Referentie | Resultaat |
|---|---|---|---|
| 2.1 | Puntmonster | M04 | Chrysotiel |

| Beschrijving | Onderdak cementplaat |

Zorgvuldig beheren

- Zorg voor een veilig beheer. Vermijd het beschadigen van het asbestmateriaal. Controleer de toestand jaarlijks op wijzigingen.

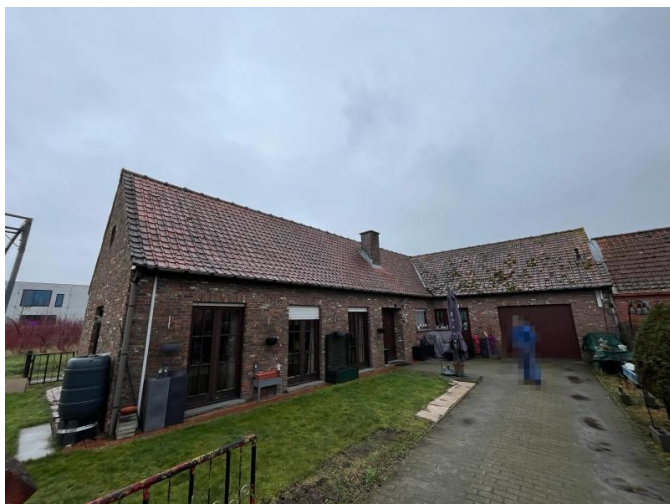
Situeringsfoto

**Reden:** Het te onderzoeken materiaal situeert zich hoger dan 3,50 m te rekenen vanaf een veilige ondergrond

**Uitleg van de asbestdeskundige:** De binnenzijde van de schouw kon niet geïnspecteerd worden. Ook van buitenaf was inspectie onmogelijk omwille van de hoogte(hoger dan 3.5m). Asbestverdachte toepassingen kunnen aanwezig zijn. Dit betreft een beperking op middellange termijn.

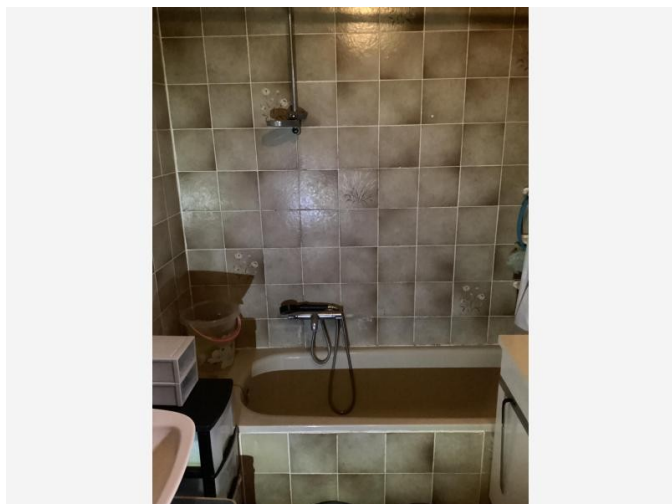
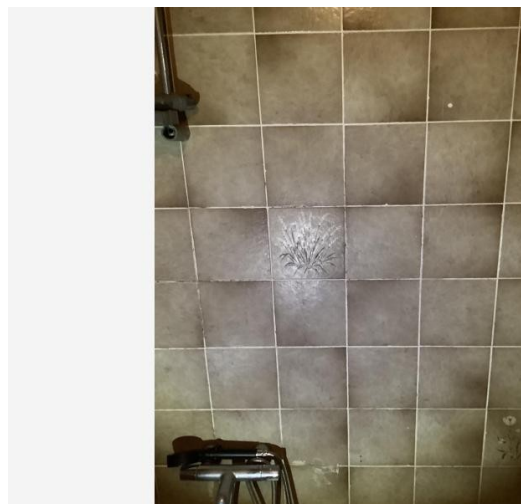
Op moment van de inspectie kon niet worden nagegaan of de tegellijm achter de muurtegels/plinten asbestverdacht is. Bij renovatie of verwijdering van de tegels dient het materiaal te worden geanalyseerd voor de werken van start gaan.

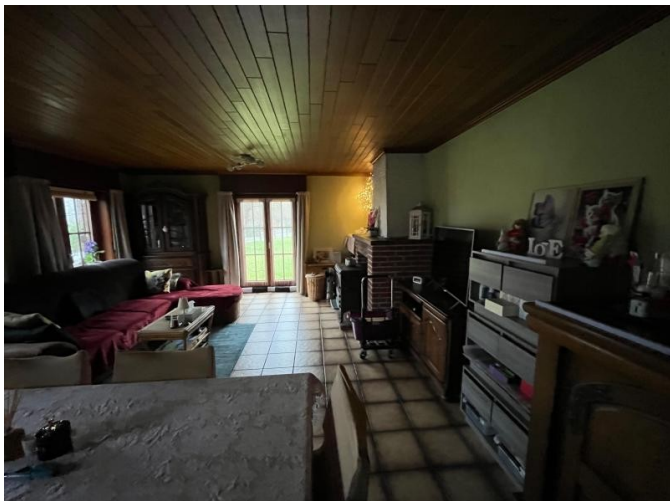
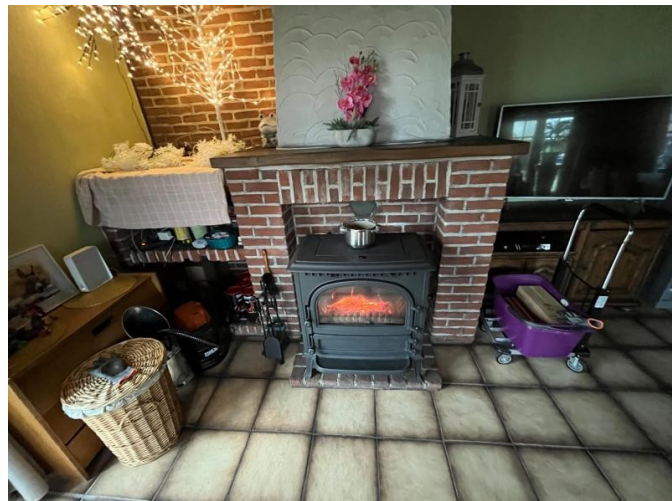
## Fiche 8: Tegellijm onder vloertegels en achter plinttegels

Op moment van de inspectie kon niet worden nagegaan of de tegellijm onder de vloertegels of achter de plinttegels asbestverdacht is. Bij renovatie of verwijdering van de tegels dient het materiaal te worden geanalyseerd voor de werken van start gaan.
